1. AUTO DE FISCALIZAÇÃO: Nº 108135 /2015 Folha 1/3

Em decorrência do rompimento de barragem de rejeito de mineração da empresa SAMARCO em Mariana-MG, em atendimento a demandas da Subsecretaria de Fiscalização Ambiental (SUCFIS) e do Ministério Público de Minas Gerais (MPMG), foi realizada Operação Extraordinária - Rio Doce nos municípios atingidos com o objetivo de dimensionar os danos ambientais que subsidiarão providências futuras.

Levantamento de dados dos danos causados à bacia do Rio Doce pelo rompimento da barragem da SAMARCO Bugrè, 26/11/2015.

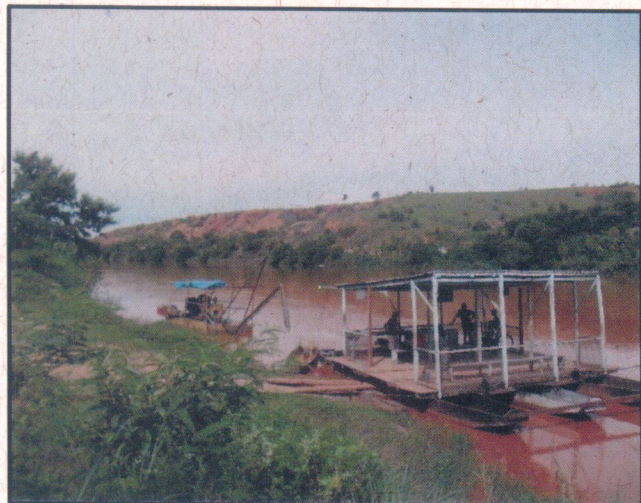
Figura 1 - Visão geral da balsa e draga.

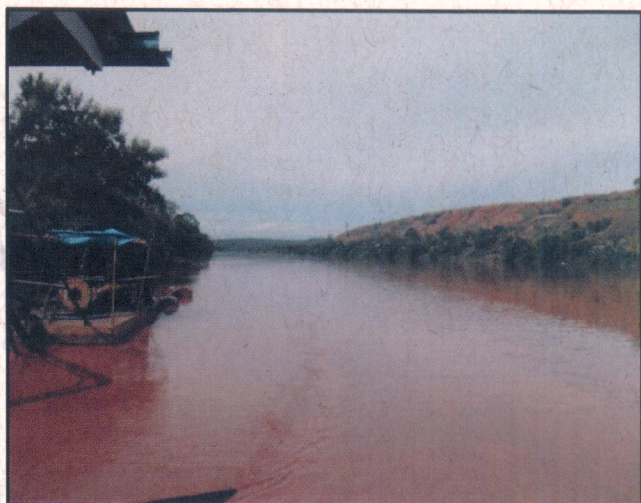
As condições estéticas do meio ambiente foram afetadas. A cor da água do Rio Doce se apresentou com aspecto marrom avermelhado, houve alteração da turbidez da água e o volume do leito se elevou em razão da presença dos sedimentos depositados na calha do rio. Não se notou, durante a fiscalização, odor forte na água, embora, segundo relatos dos moradores, tal fato foi notado em dias anteriores em virtude da mortalidade de peixes.

Figura 2 - Visão geral do Rio Doce e das margens no local da travessia da balsa.

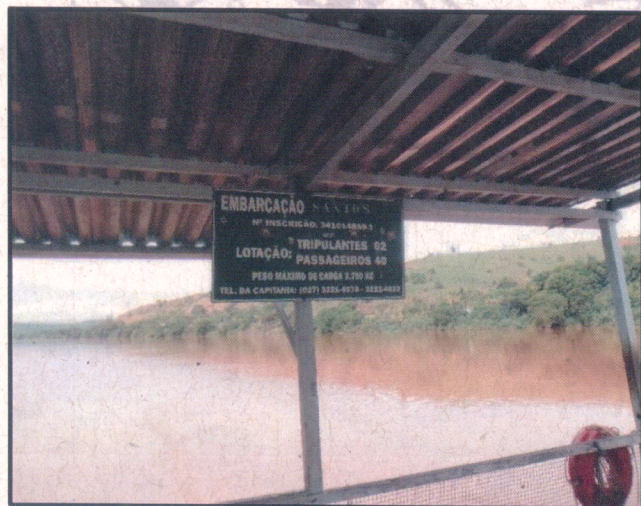
Figura 3 - Dados da balsa Embarcação Santos.

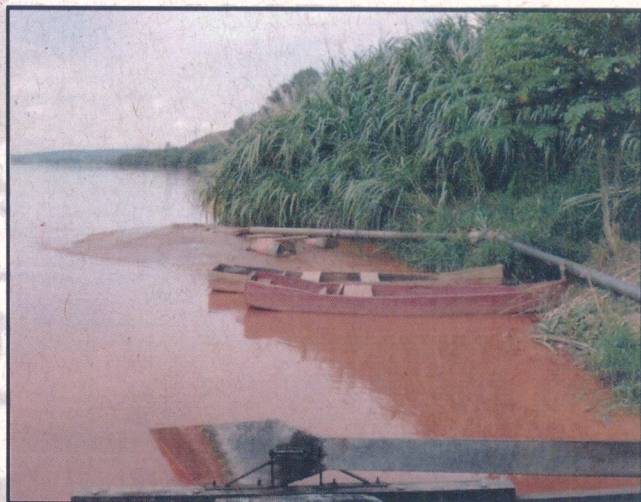
Figura 4 - Visão do escoamento de areia e lama oriundo da draga próximo à balsa (margem direita do Rio Doce).
