1. AUTO DE FISCALIZAÇÃO: Nº 108136

Em decorrência do rompimento de barragem de rejeito de mineração da empresa SAMARCO em Mariana-MG, em atendimento a demandas da Subsecretaria de Fiscalização Ambiental (SUCFIS) e do Ministério Público de Minas Gerais (MPMG), foi realizada Operação Extraordinária - Rio Doce nos municípios atingidos com o objetivo de dimensionar os danos ambientais que subsidiarão providências futuras.

Levantamento de dados dos danos causados à bacia do Rio Doce pelo rompimento da barragem da SAMARCO Distrito de São Sebastião da Barra, Iapu, 26/11/2015.

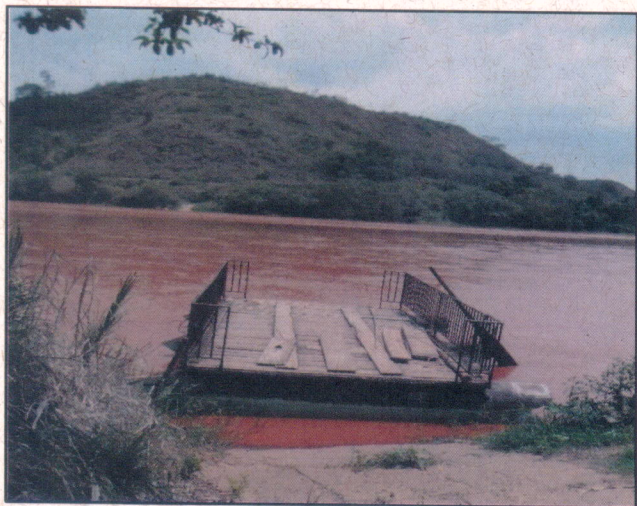
Figura 1 - Visão do local da travessia da balsa.

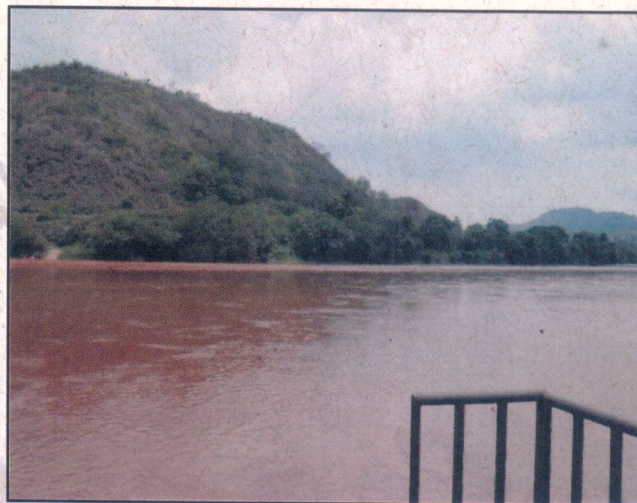
Figura 2 - Margem esquerda no Rio Doce vista da balsa

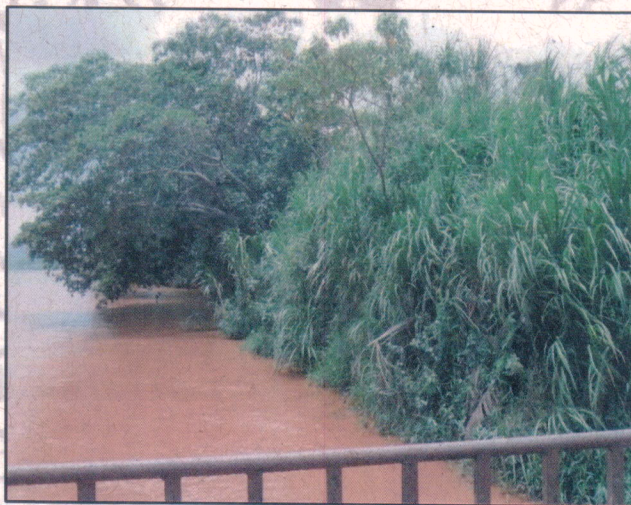
Figura 3 - Margem direita do Rio Doce no local da balsa.
