Relatório Operação Watu - Fase 1

Fiscalização dos Trechos Prioritários de Recuperação
atingidos pelos rejeitos da barragem de Fundão

Dezembro de 2016

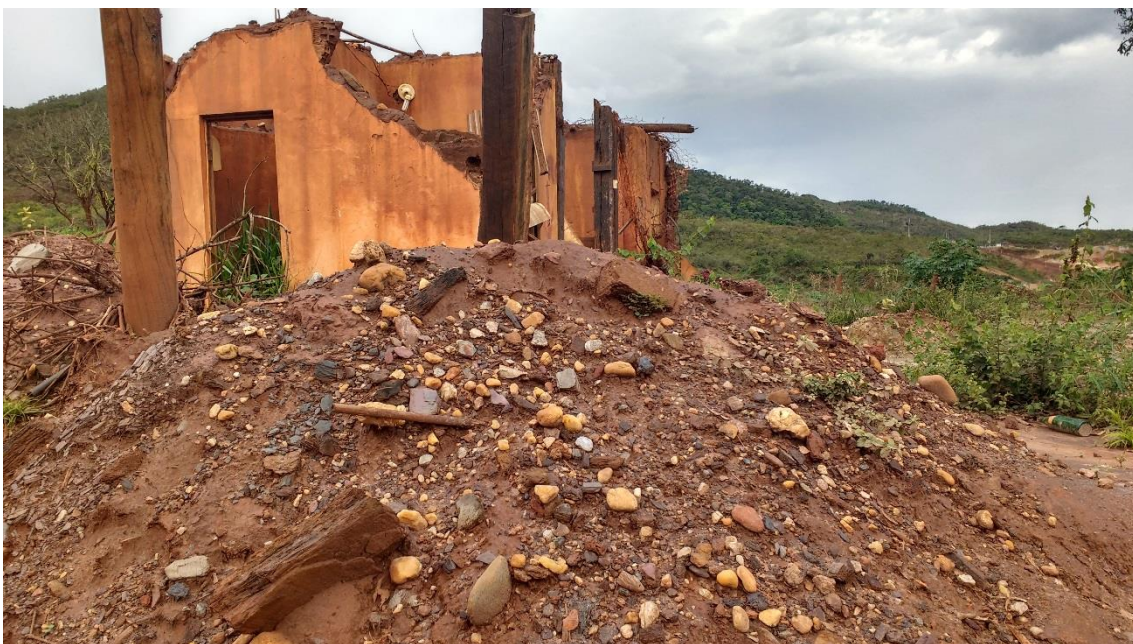
Figura 5: Estruturas remanescentes e acúmulo de sedimentos.

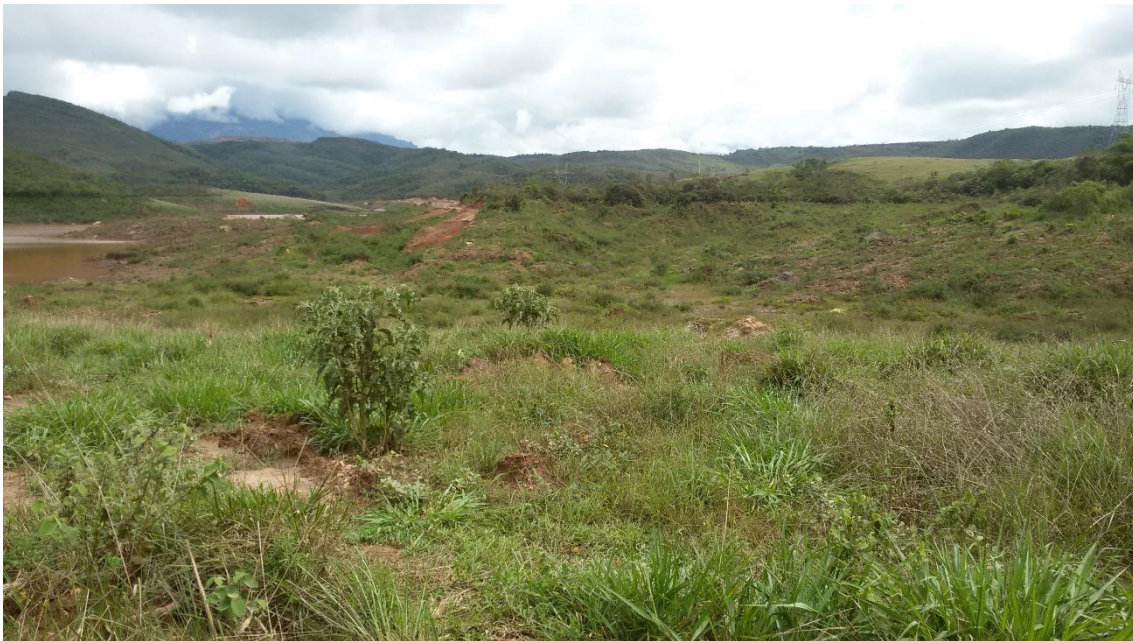
Foto 5: Regeneração natural na margem direita no ponto TR02-03.

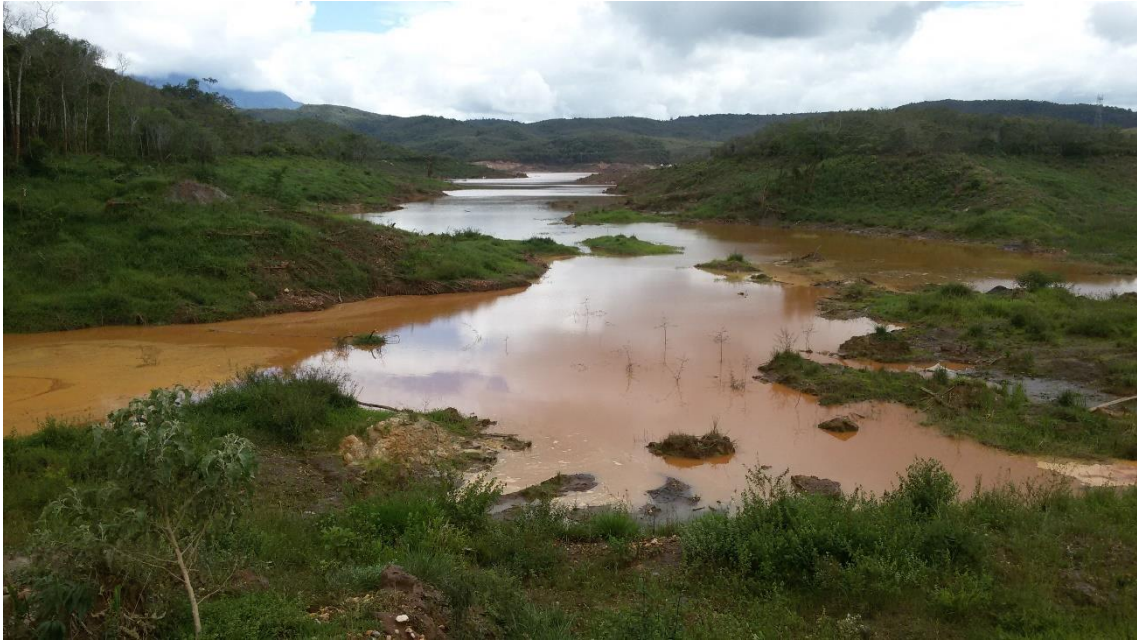
O leito do córrego Mirandinha apresenta elevada deposição de rejeito (ilhas e barras), bem como presença de grande quantidade de galhos mortos (Foto 6).

Foto 6: Ilhas de rejeito no leito do córrego Mirandinha.

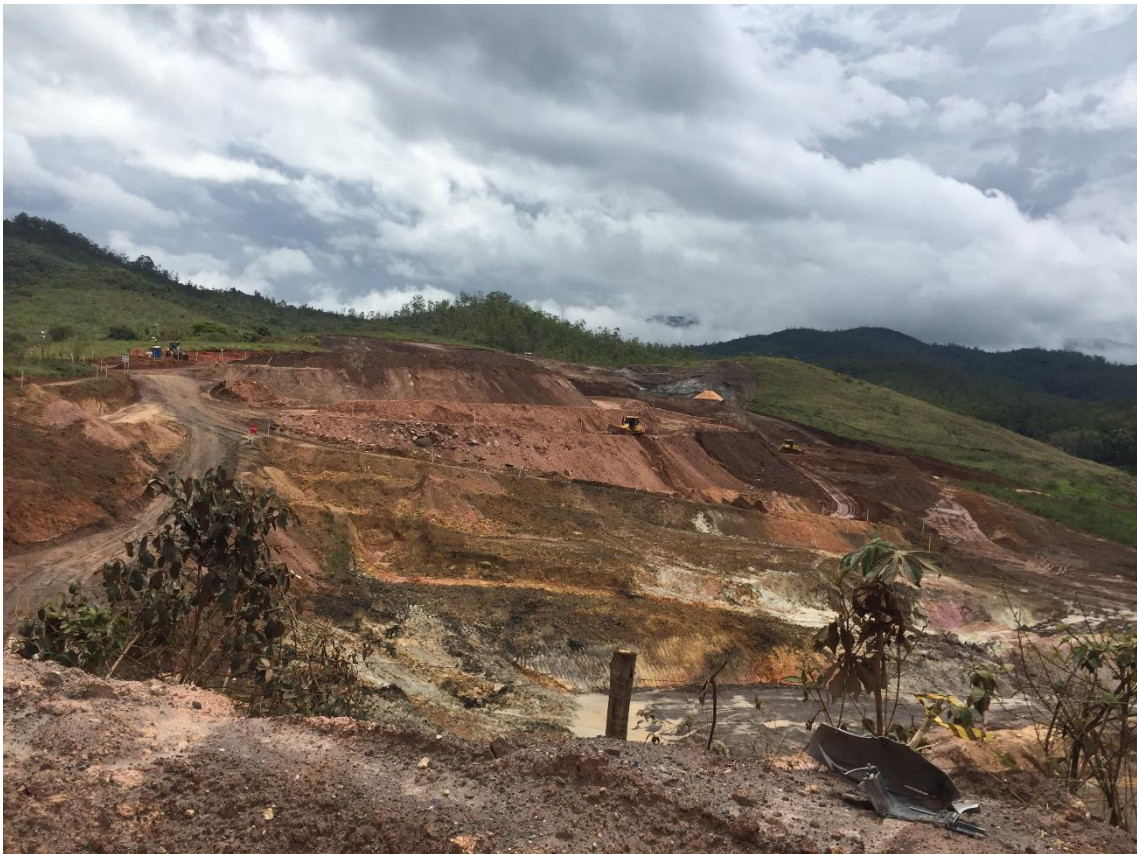
No entorno deste ponto foi constatada uma pilha de rejeito, que, segundo representante da Samarco, armazena o material proveniente da retirada de rejeitos de Bento Rodrigues e da área onde ocorrerá a construção do dique S4 (Fotos 7 e 8).

Foto 7: Pilha de rejeito próxima ao ponto TR02-03.

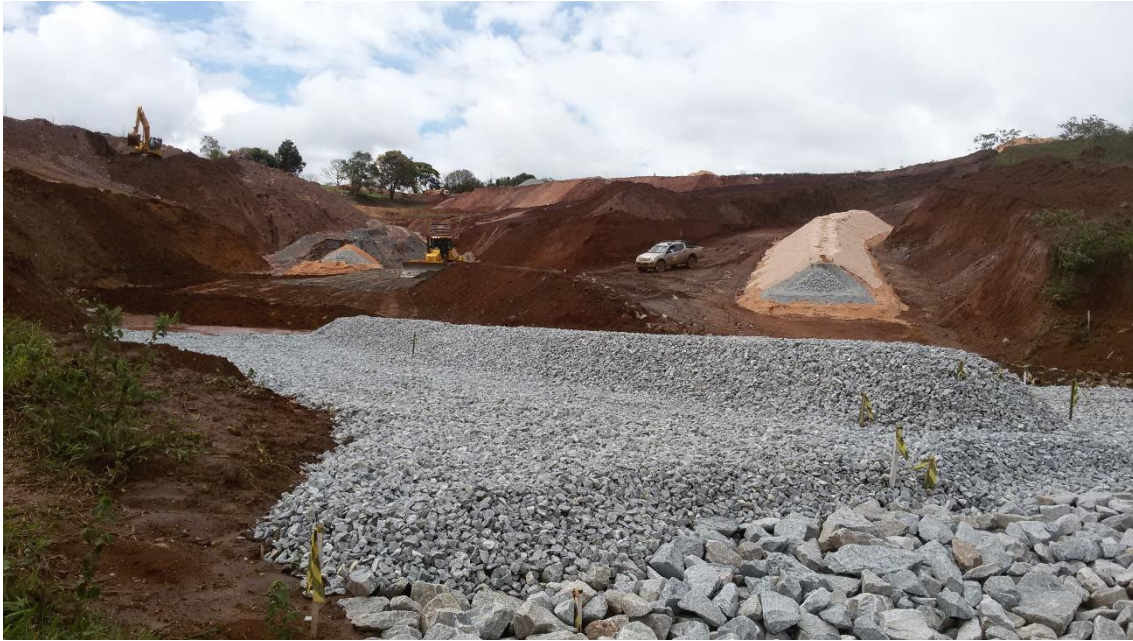
Foto 8: Pilhas de rejeito e de material próxima ao ponto TR02-03.

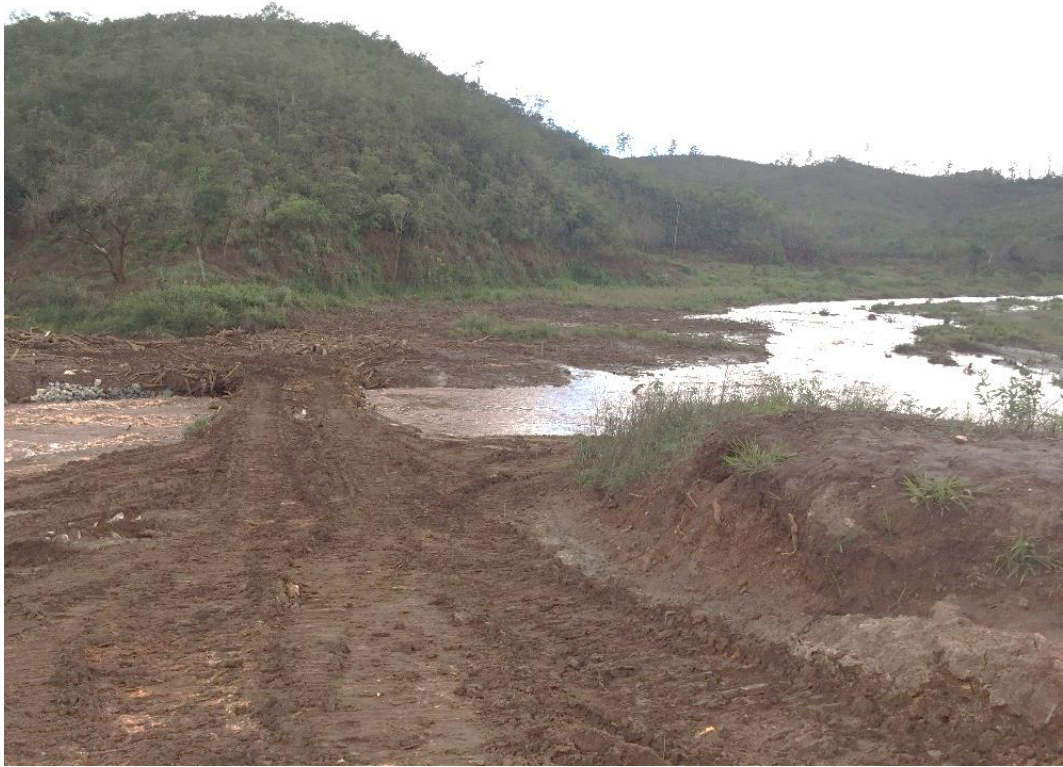
A Samarco realizou a canalização do rio Gualazo do Norte, para construção de uma travessia para a margem esquerda, visando a execução das obras de recuperação (Foto 9). Esta intervenção não estava prevista nas outorgas emitidas pela SEMAD.

Foto 9: Canalização no Gualaxo para travessia.

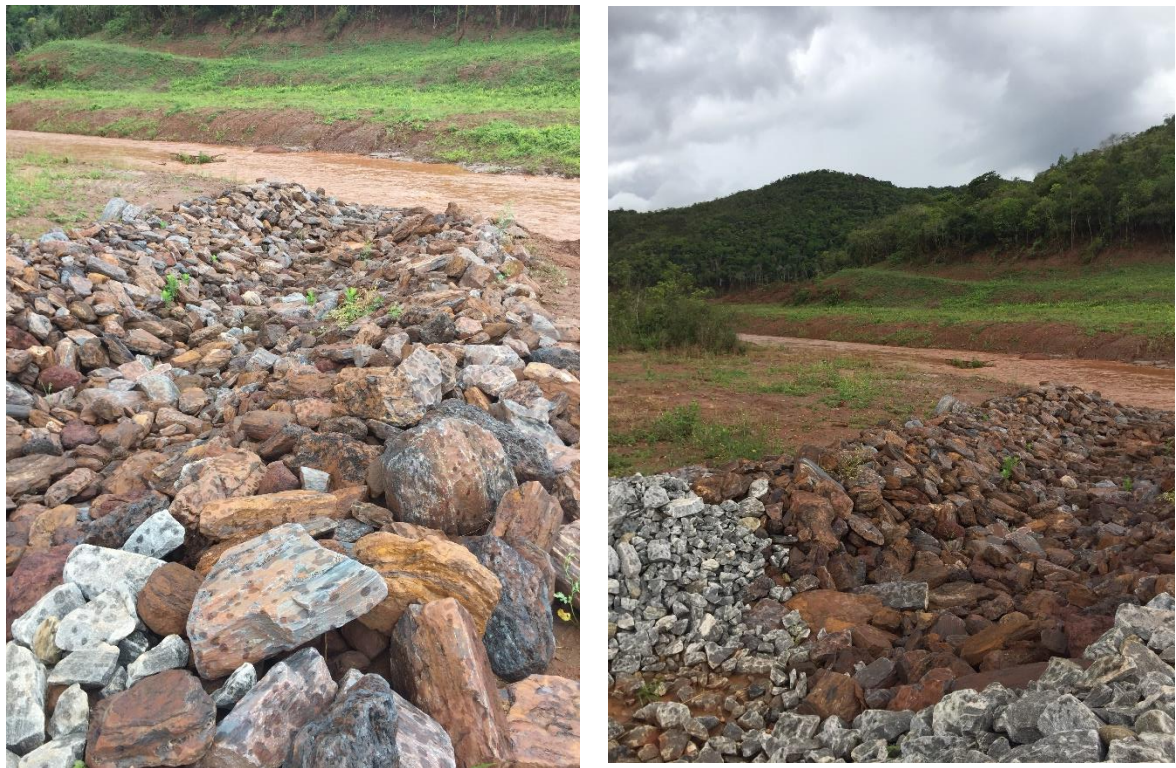
O tributário TG-03 (coordenanda 665657 / 7759663) já sofreu intervenções com a retificação e enrocamento com pedras de grande dimensão, visando barrar uma parte dos sedimentos/rejeitos que deverão escoar para a calha principal (Foto 11 A e B).

Foto 11. A e B: Enrocamento com pedras de grande dimensão no tributário TG-03.

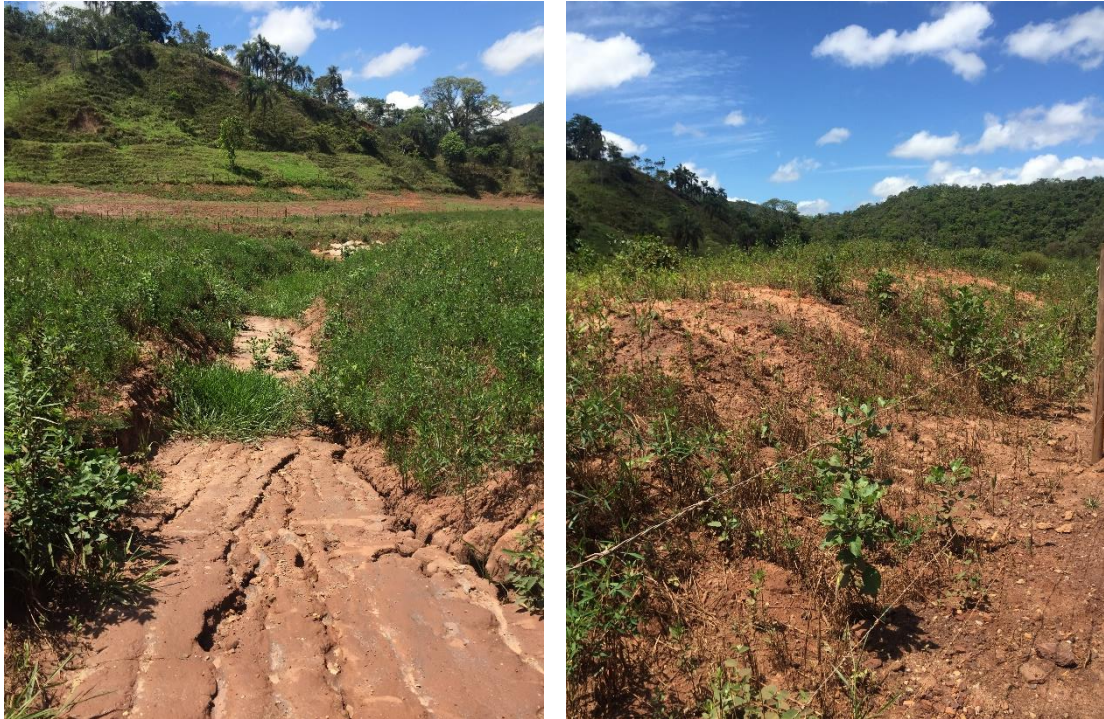
Foto 3. A: Rampa de acesso ao rio com intenso ravinamento. **Foto 3. B:** Talude da rampa de acesso também com processos erosivos.

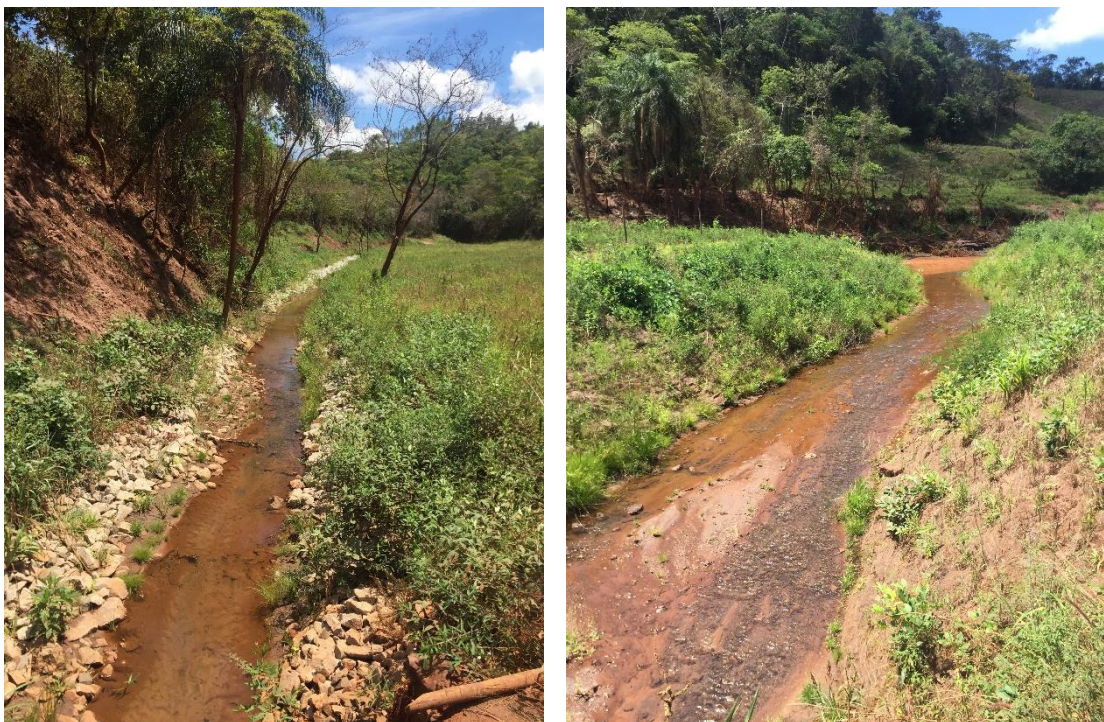
Foto 4. A e B: Tributário TG-30 com obras deficientes.

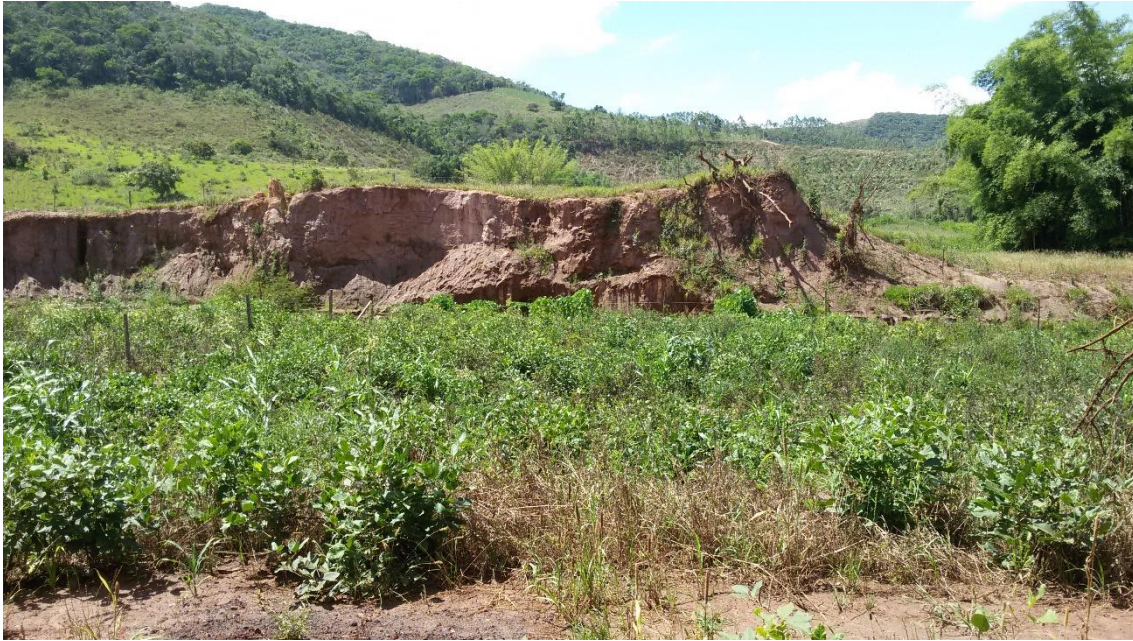
Na margem direita há um bom recobrimento com vegetação, porém é possível observar processos erosivos (erosão laminar e ravinamento).

Foto 6: Talude com processos erosivos.

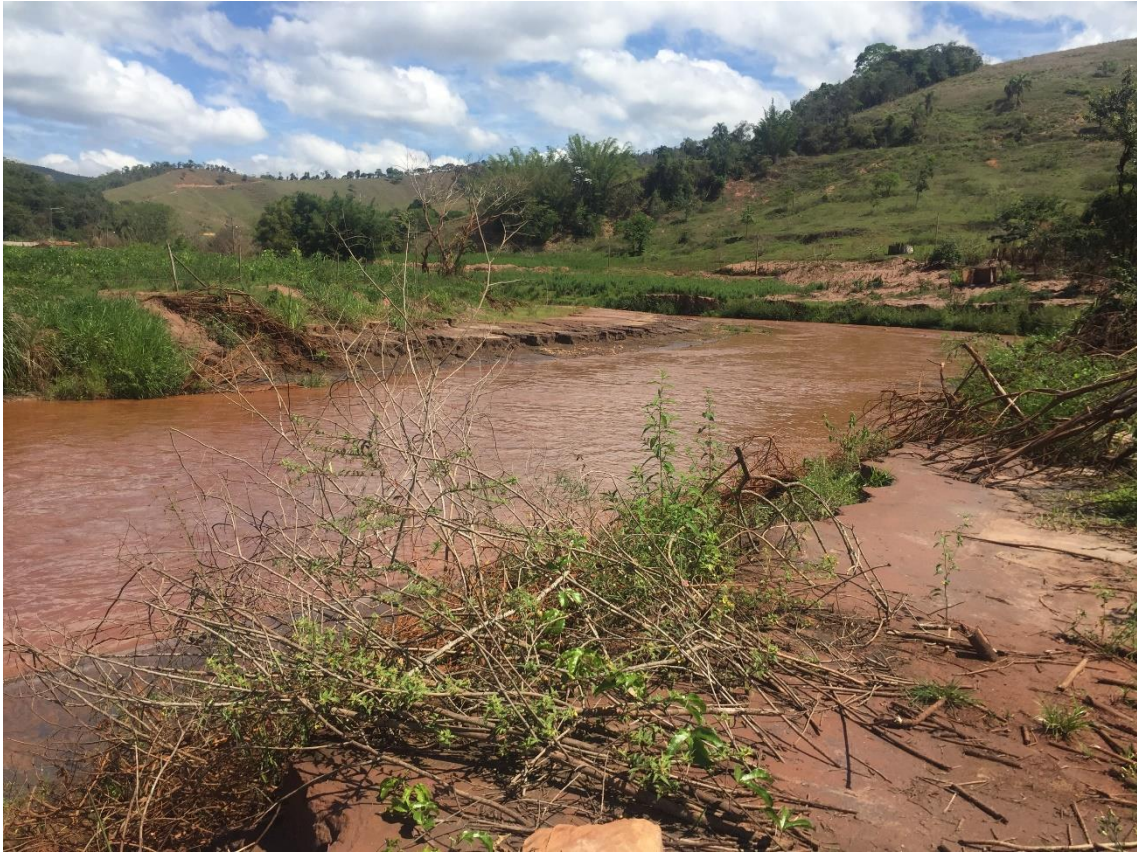
Foto 7: Deposição de rejeito na margem direita. Margem esquerda com um melhor desenvolvimento da vegetação.

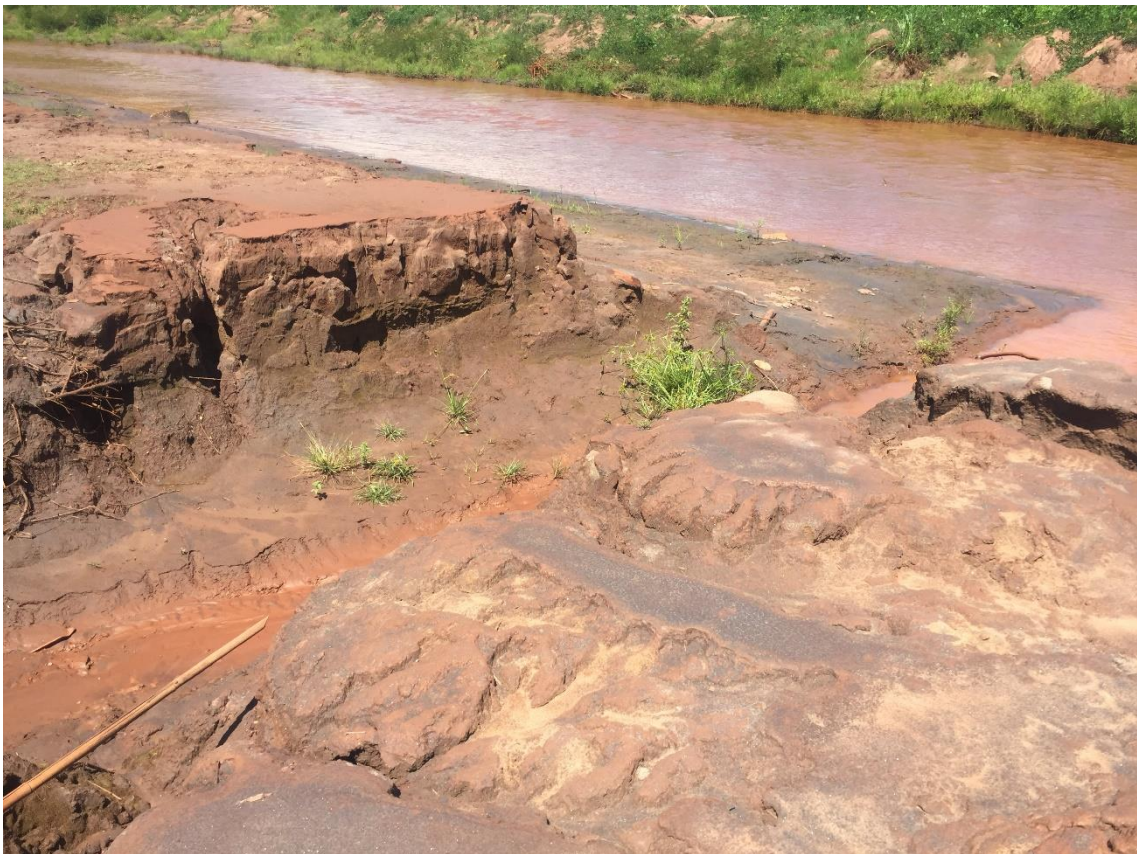
O tributário TG-30A (coordenada 684078 / 7754502) existente na área, não teve nenhuma obra de recuperação, apresentando elevada deposição de rejeito, processos erosivos intensos e grande quantidade de galhos mortos (Foto 8).

Foto 8: Tributário TG-30A desaguando no Gualaxo, evidenciando elevada deposição de rejeito.

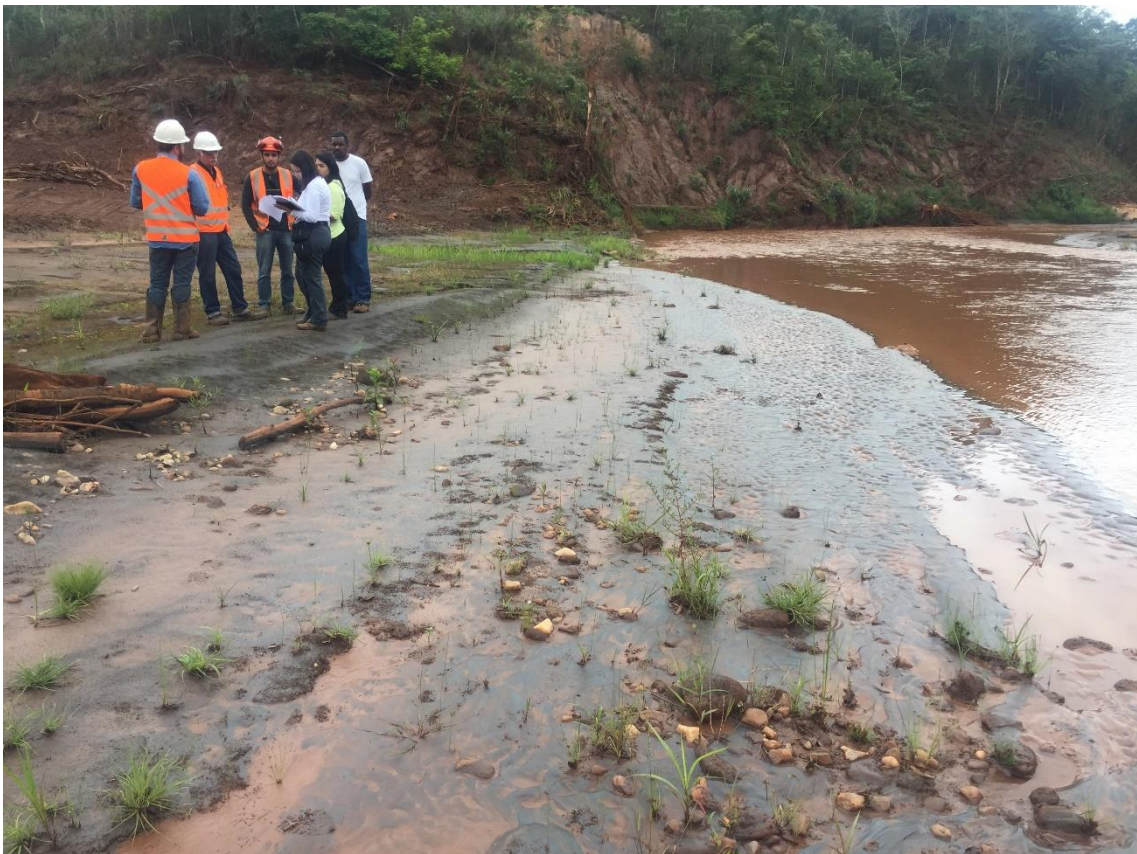
Em ambas as margens há grande acúmulo de rejeito em formas de praias (Foto 12).

Foto 12: Acúmulo de rejeito em forma de praia.

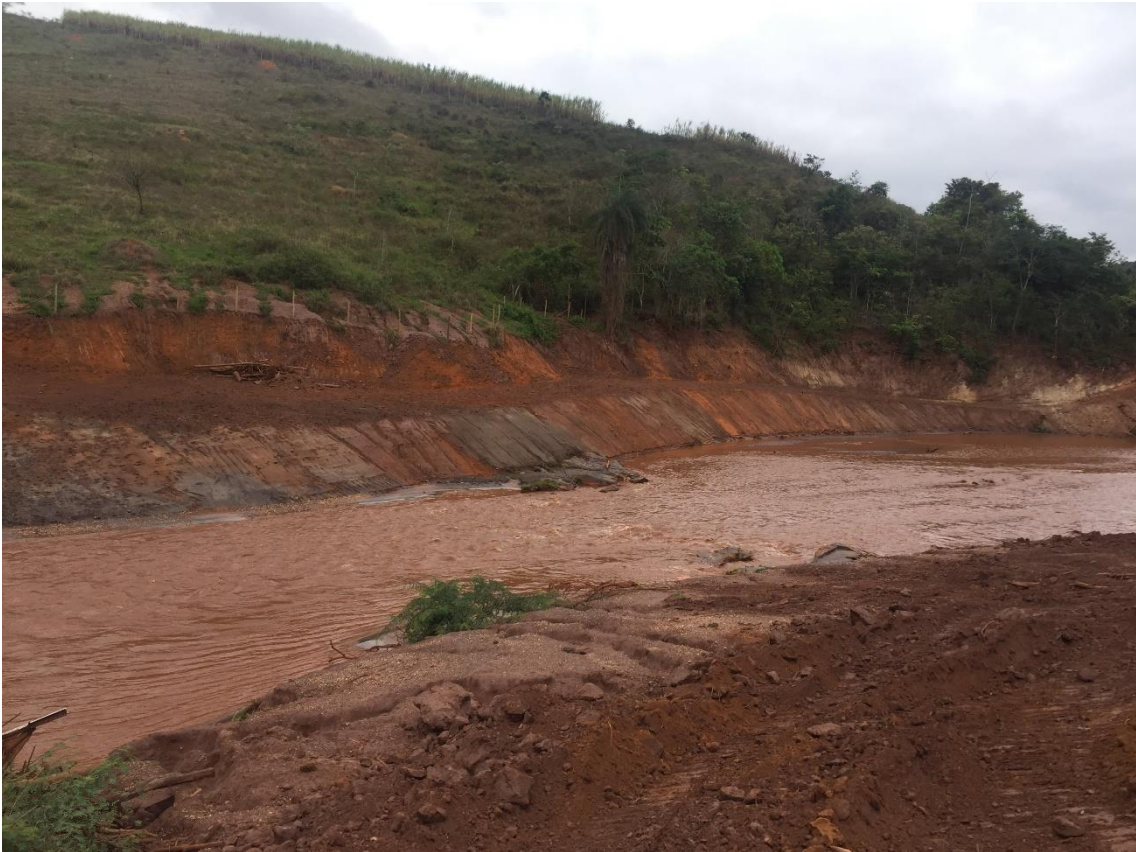
Na margem direita está sendo realizado o reafeiçoamento do terreno e revolvimento do rejeito (Foto 13), para então receber técnicas de bioengenharia (canaletas de drenagem pluvial e leiras em curvas de nível). Em ambas as margens desta área há grande acúmulo de rejeito em praias (Foto 14).

Foto 13: Reafeiçoamento do terreno e revolvimento do rejeito na margem direita.

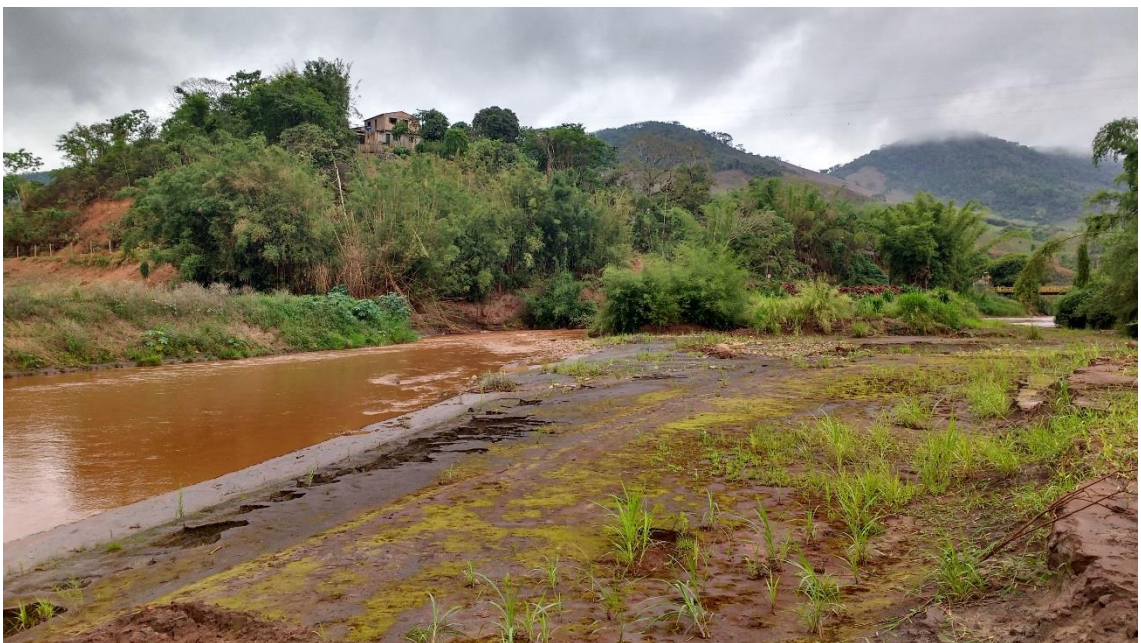
O trecho da área referente ao projeto 403 possui grande quantidade de deposição de rejeitos com formação de praias principalmente na margem direita, nesse caso houve semeadura mas ela não teve muito sucesso sendo visível apenas algumas espécies de regeneração natural. Na margem esquerda foi feita reconformação em um primeiro momento após o acidente com hidrosemeadura e algum desenvolvimento de vegetação de espécies que não são do mix de sementes.

Figura 7: Praias de rejeito.

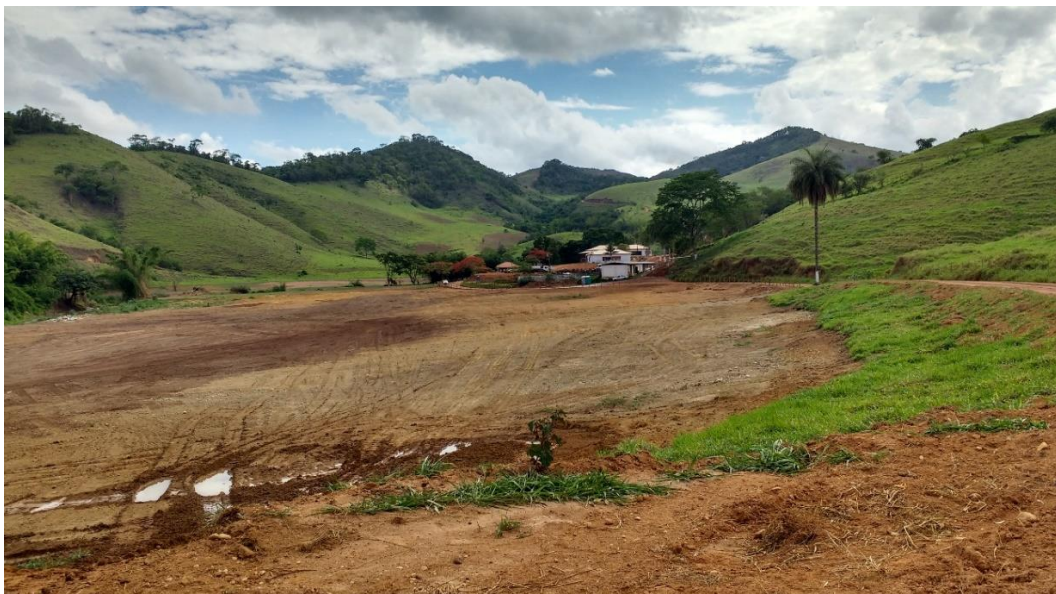
A sede da propriedade no local estava sendo recuperada e foi possível observar uma tubulação que abastecia caminhões pipa da Samarco para aspersão de vias, conforme informado essa tubulação já existia no local e era a fonte de abastecimento da propriedade através da captação de uma nascente próxima. Essa nascente pode ser a causa de uma infiltração observada em uma área de intervenção que inclusive gera instabilidade aos taludes da via de acesso.

Figura 16: Planície de inundação com pontos de infiltração e propriedade rural.

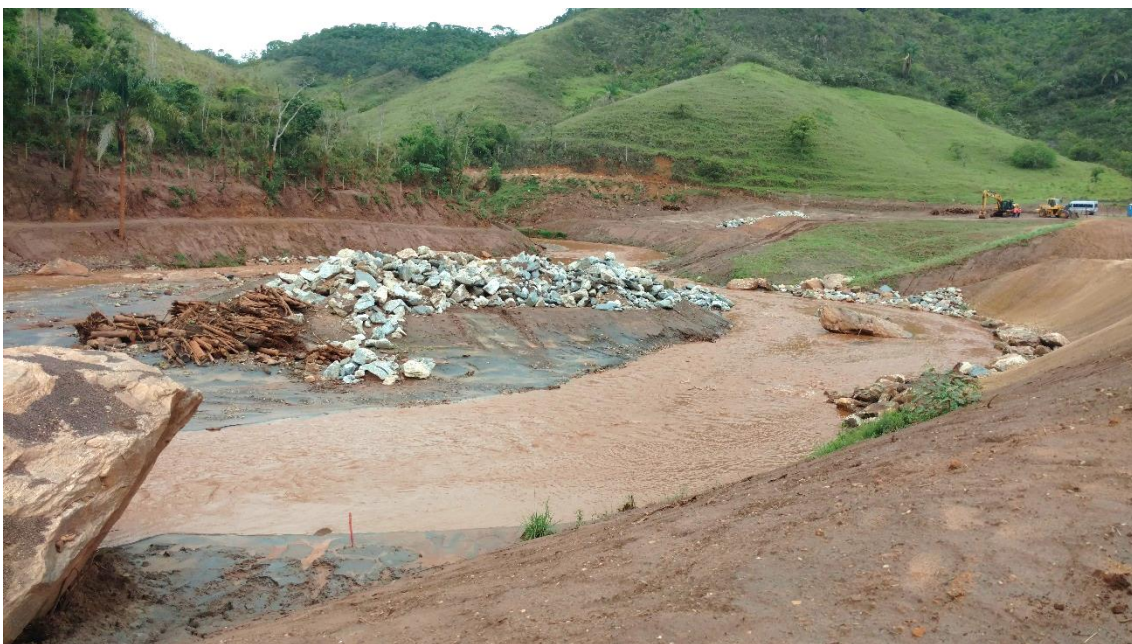
Figura 5: Foto Trecho TR08-306. Observa-se: a) ilha com cobertura de rejeitos na calha central do rio; b) Material lenhoso e rochas para enrocamento das margens; c) biomanta na confluência com tributário

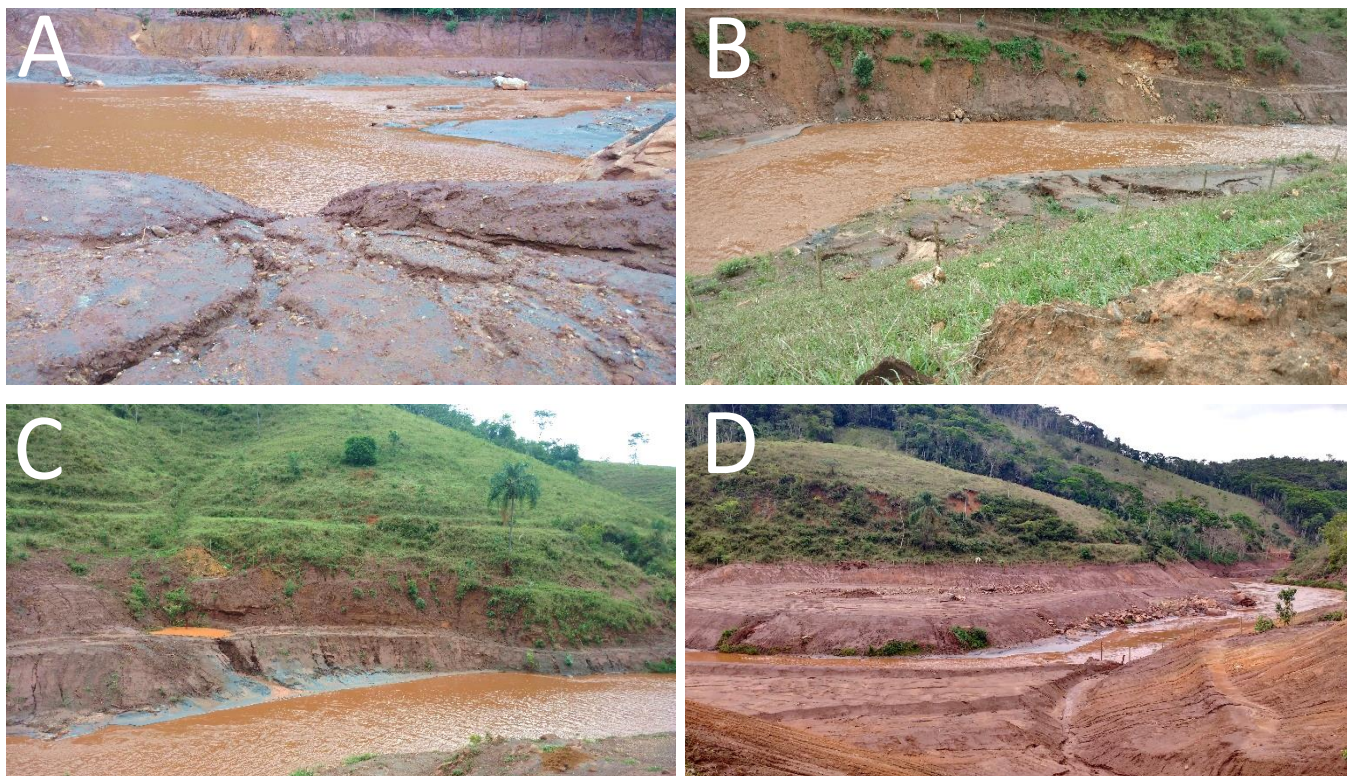
Figura 6: Condições dos taludes: a) área retaludada com ravinamento; b) área com ravinamento em talude e sedimentos depositado no leito; c) talude com forte ravinamento em função de nascente d'água; d) praça de obra com retaludamento e drenagem, observa-se algum enrocamento das ações emergenciais ao fundo.

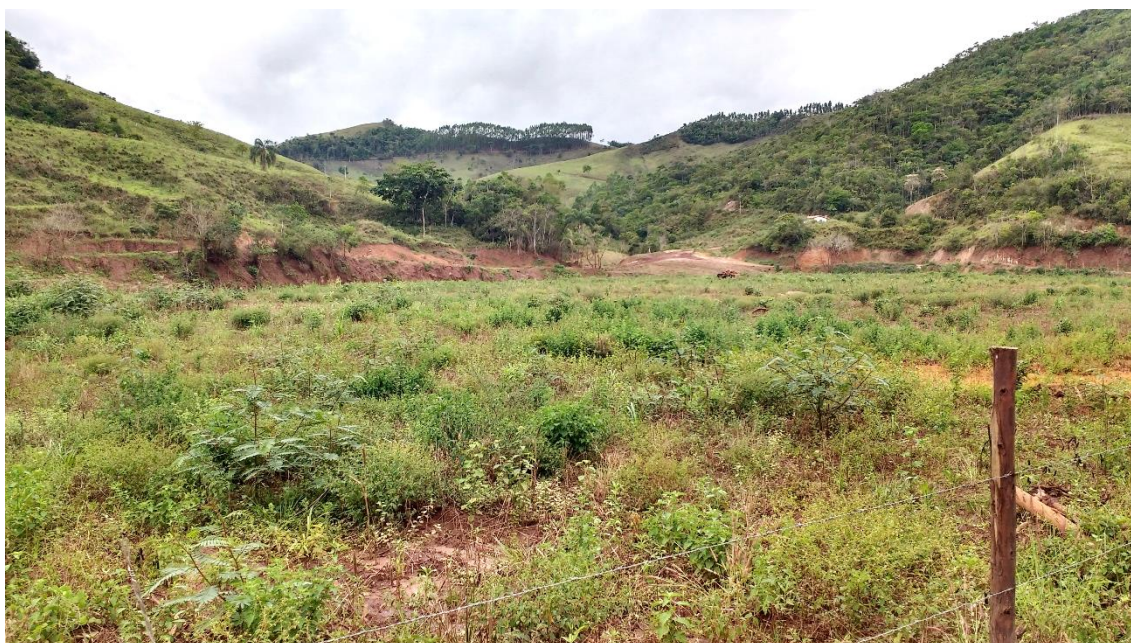
Figura 8: Planície de inundação com desenvolvimento do plantio do mix de sementes no trecho TR08-307. Ao fundo é possível perceber os taludes com solo exposto.

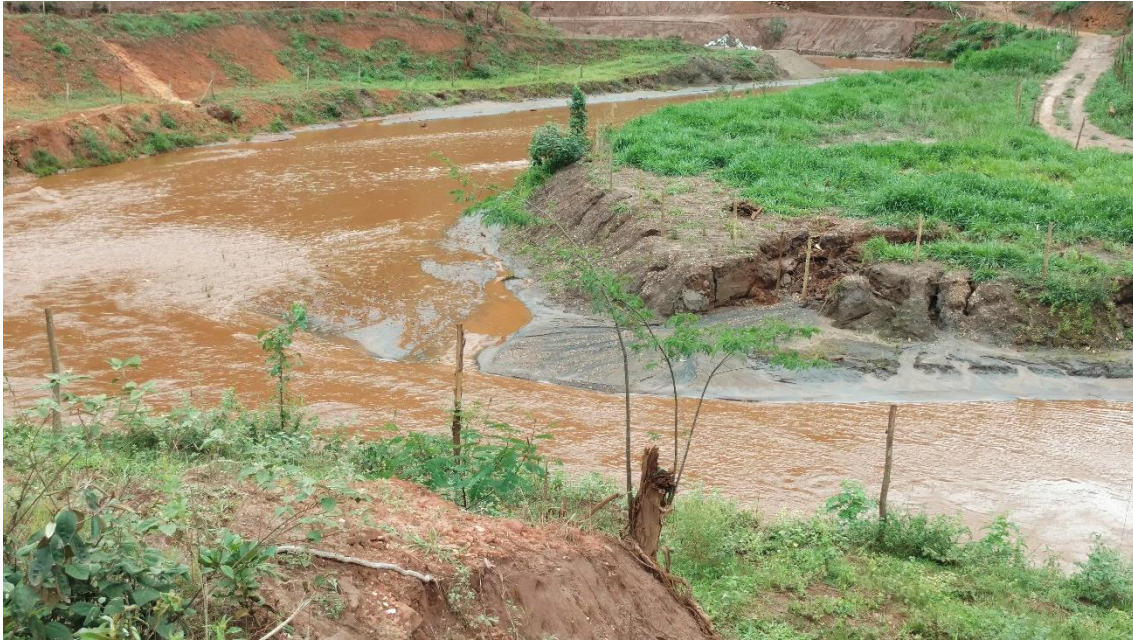
Figura 10: Planície de inundação com desenvolvimento de vegetação no TR08-307. Observa-se erosão no talude com rejeito onde a vegetação não desenvolveu.

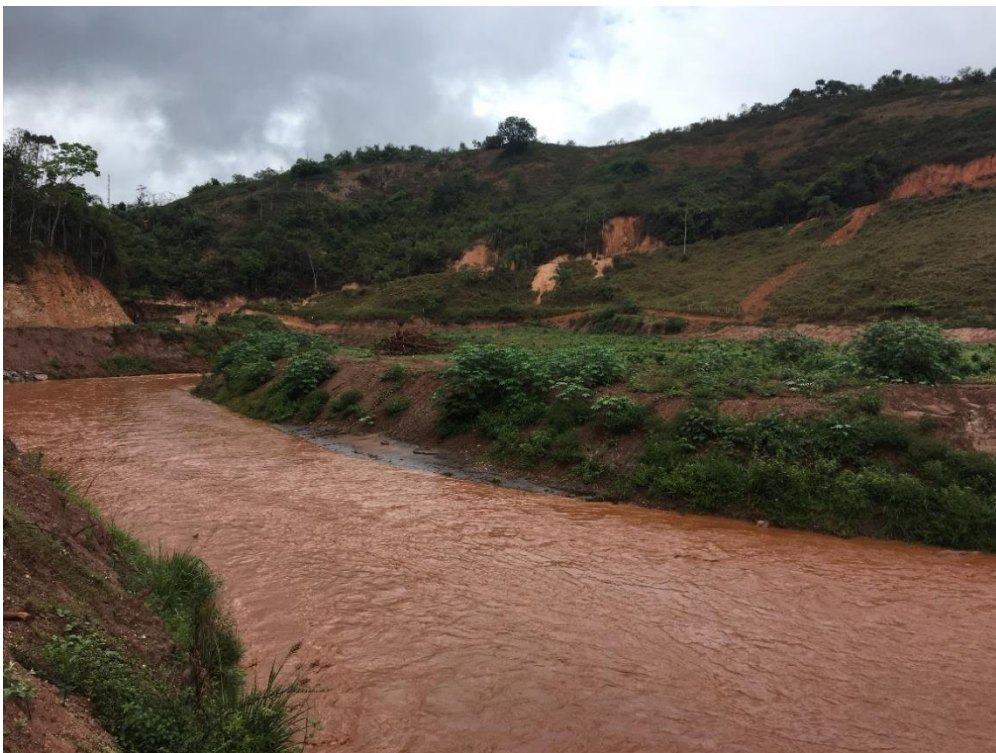
FOTO 02: Ponto 02_TR 09. Vista da margem direita do rio Gualaxo Norte evidenciando a altura da planície de inundação com cerca de 2,00m devido à deposição de rejeito. Verifica-se que houve tentativa de vegetar os taludes dessas margens, mas existem áreas que não vingou.

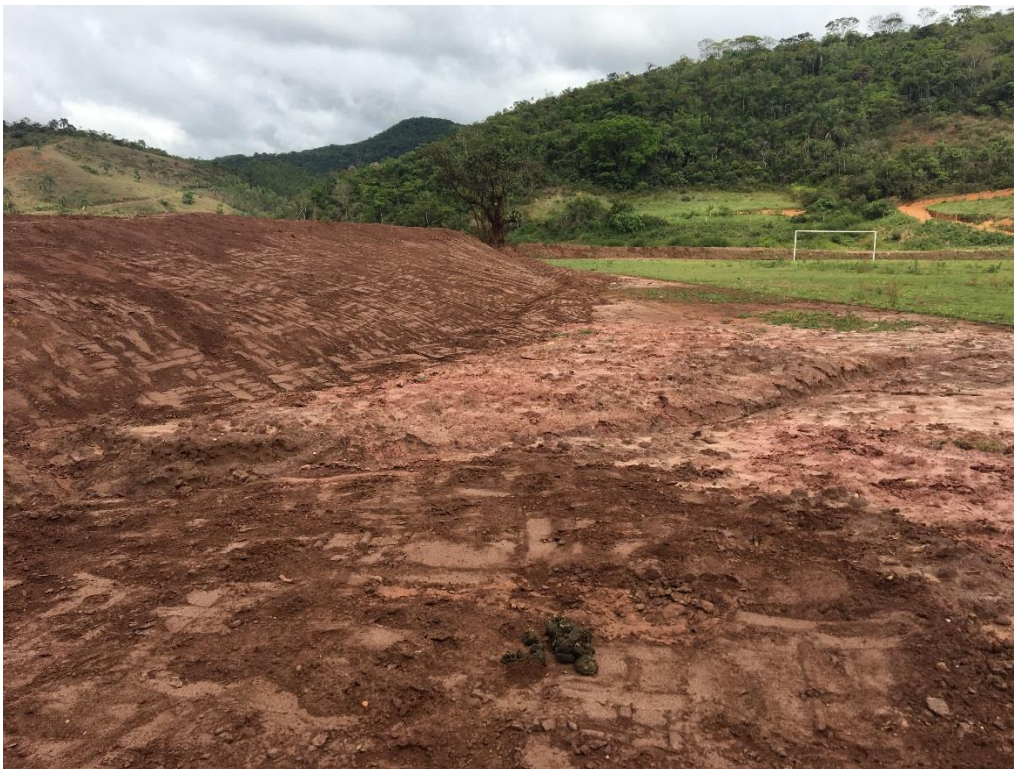
Foto 04: Ponto 02_TR 09. Vista ao fundo da foto do campinho de futebol em APP e à esquerda da foto, a implantação do murundu (leiras) susceptível a processo erosivo e carreamento dos sedimentos para o curso d'água.

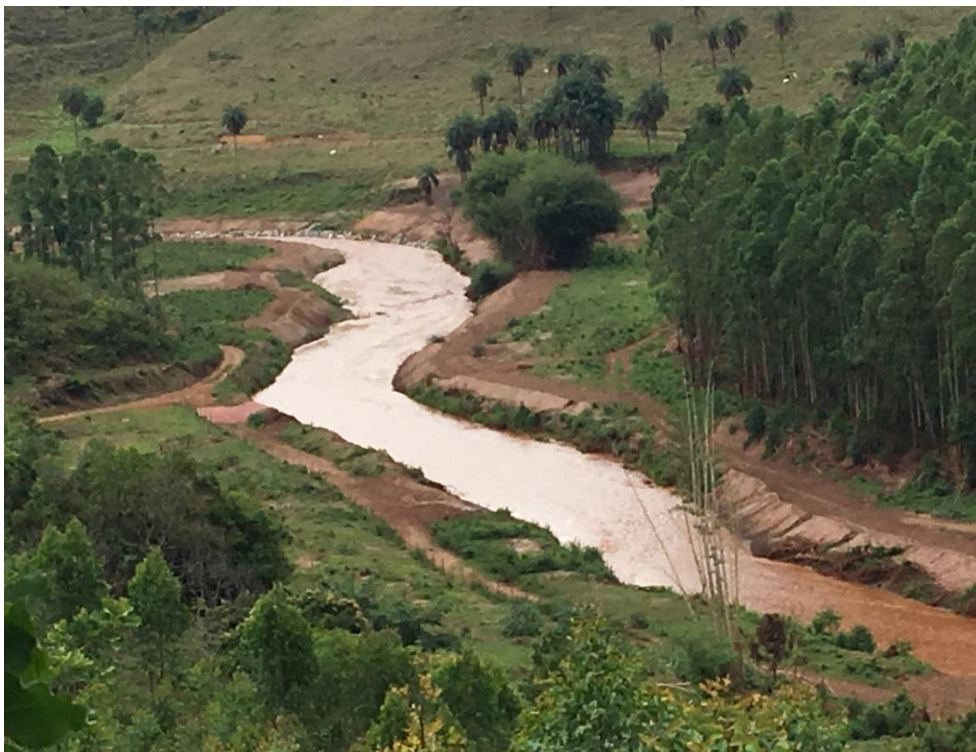
Foto 06: Ponto 02_TR 09. Vista geral da calha do rio Gualaxo do Norte e suas margens com deposição de rejeito e instalação o de processos erosivos e margem direita com plantação de eucalipto.

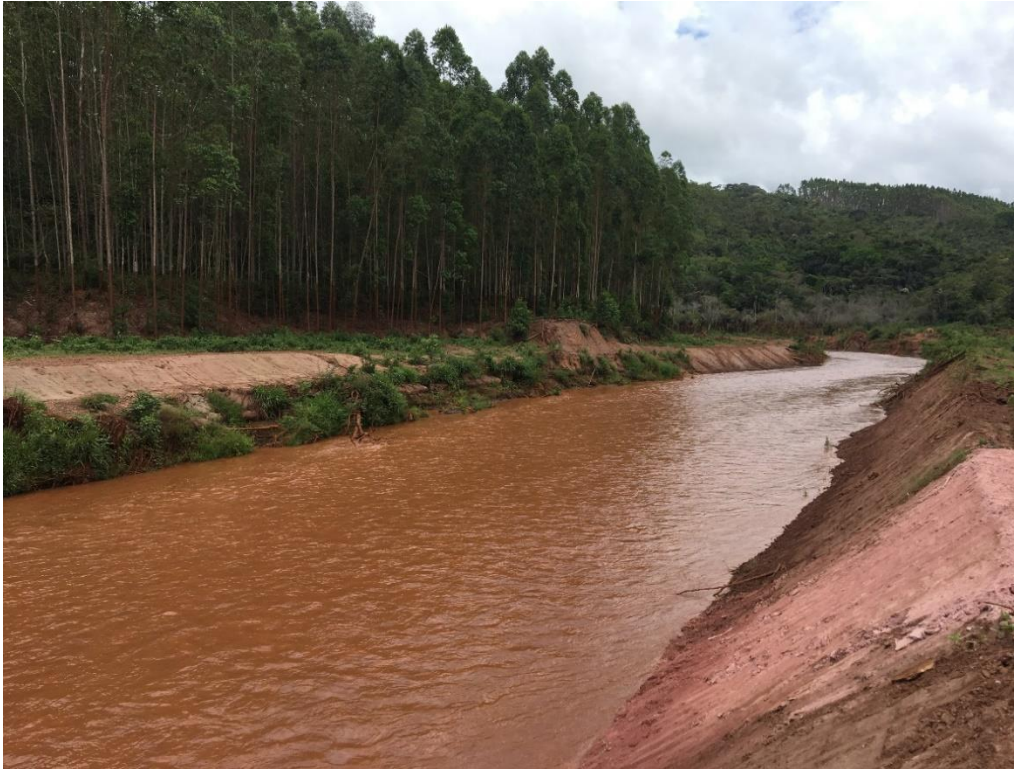
Foto 07: Ponto 02_TR 09. Vista geral da calha do rio Gualaxo do Norte e suas margens com deposição de rejeito e instalação o de processos erosivos e margem direita com plantação de eucalipto. Vegetação de eucalipto delimitando a altura da lama que passou no local.

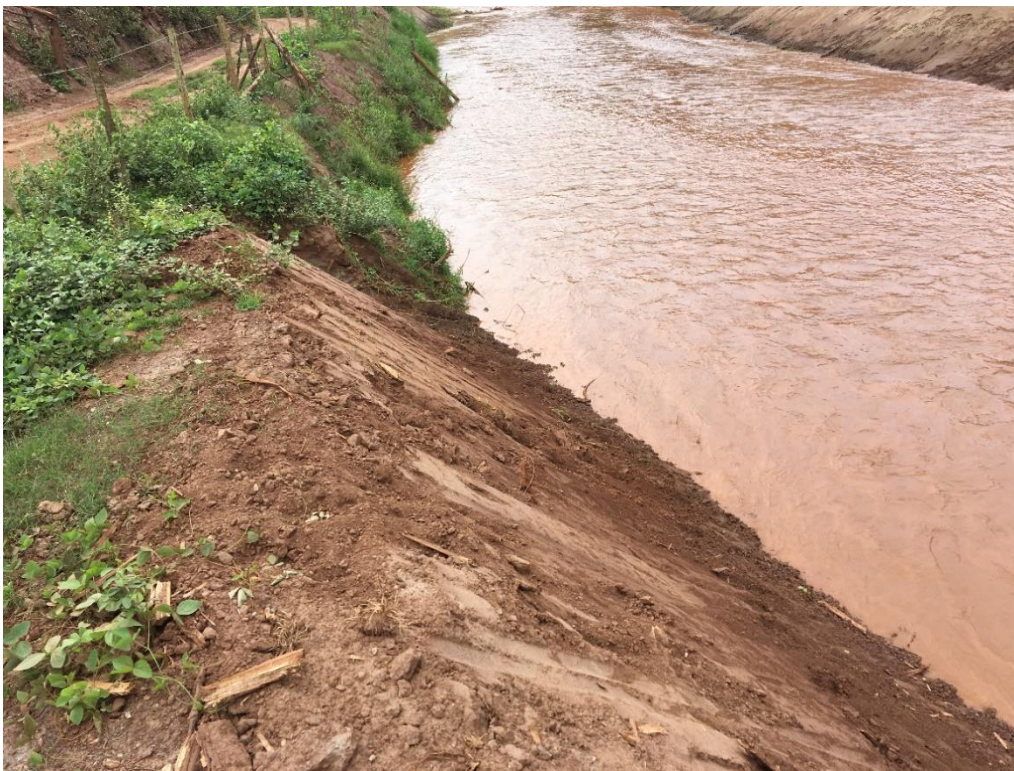
Foto 08: Ponto 02_TR 09. Vista do talude da margem esquerda do rio Gualaxo Norte em que foi reconformado com a retroescavadeira, evidenciando a altura, a inclinação, bem a falta de vegetação. Este trecho potencial local de instalação de processo erosivo e carreamento de sedimentos para a calha do rio.

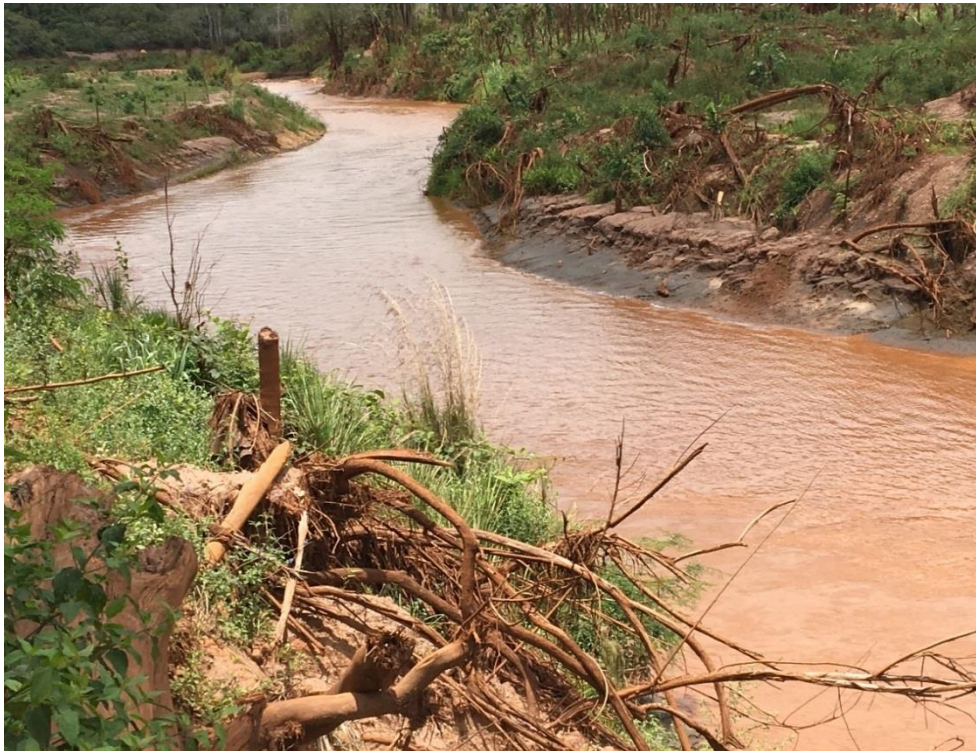
Foto 09: Ponto 03_TR 09. Vista das margens com árvores mortas com o mix de vegetação lançado nessas margens de forma emergencial. Este trecho observa a instalação de processo erosivo e carreamento de sedimentos para a calha do rio.
