Relatório Operação Watu - Fase 1

Fiscalização dos Trechos Prioritários de Recuperação
atingidos pelos rejeitos da barragem de Fundão

Dezembro de 2016

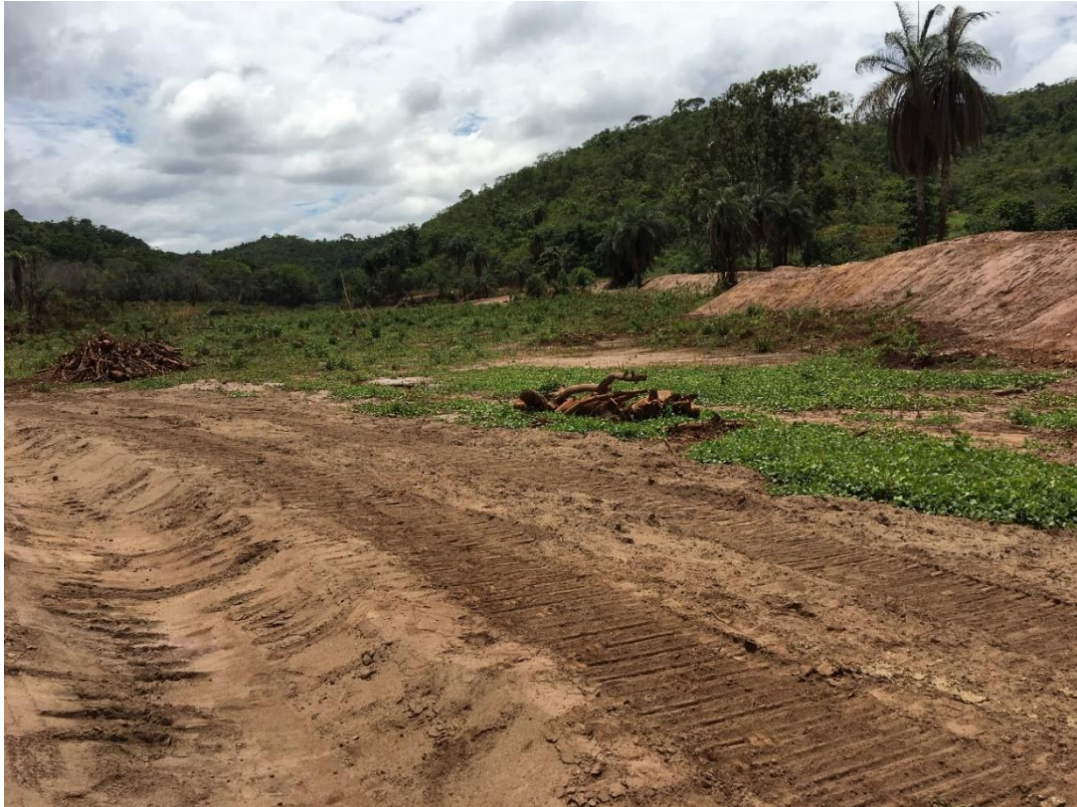
Foto 11: Ponto 03_TR 09. Vista de parte da área em que evidenciamos a presença de montes de galhos de árvores, uma reconformação da planície, leiras na parte direita da foto e vegetação (forrageira) desenvolvida de forma irregular no rejeito depositado nessa margem.

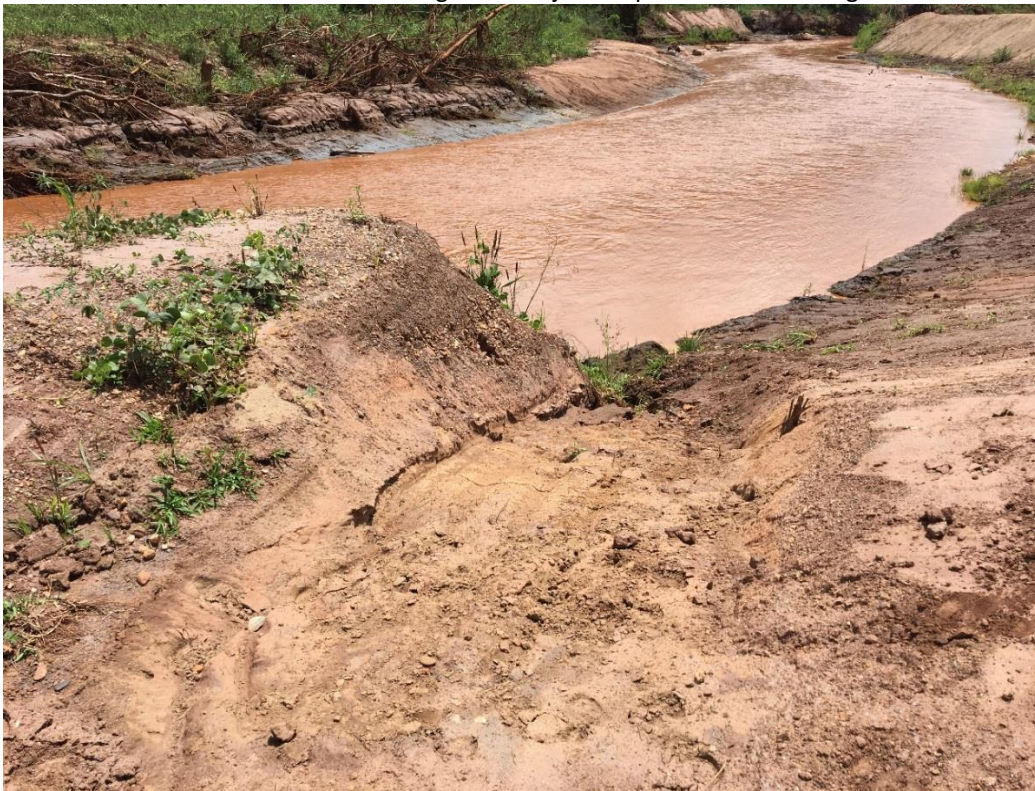
Foto 12: Ponto 03_TR 09. Vista de local com potencial instalação de processo erosivo e carreamento de sedimentos para o curso d'água.

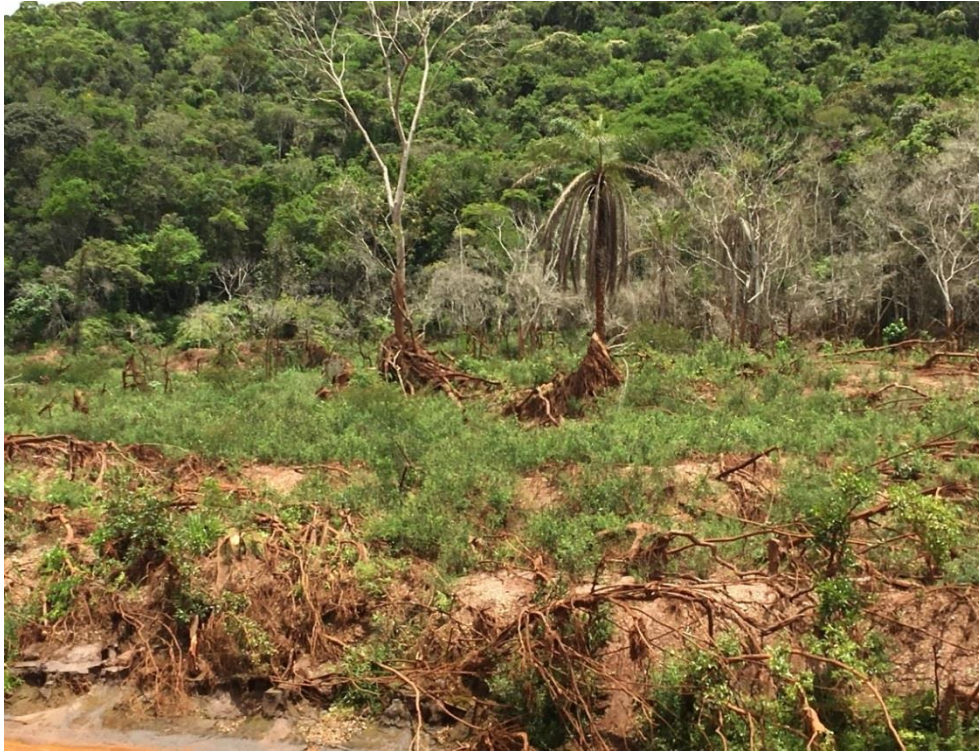
Foto 13: Ponto 04_TR 09. Vista de local com potencial instalação de processo erosivo e carreamento de sedimentos para o curso d'água.

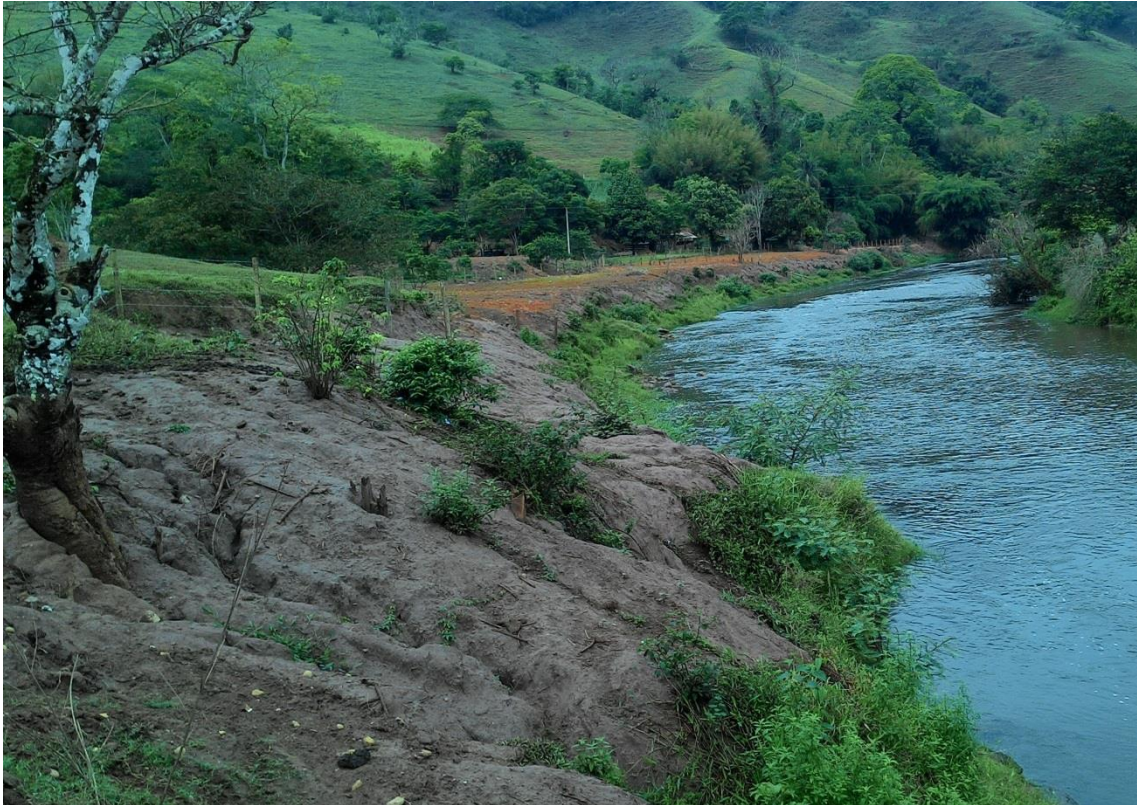
Foto 28: Ravinamento margem direita.

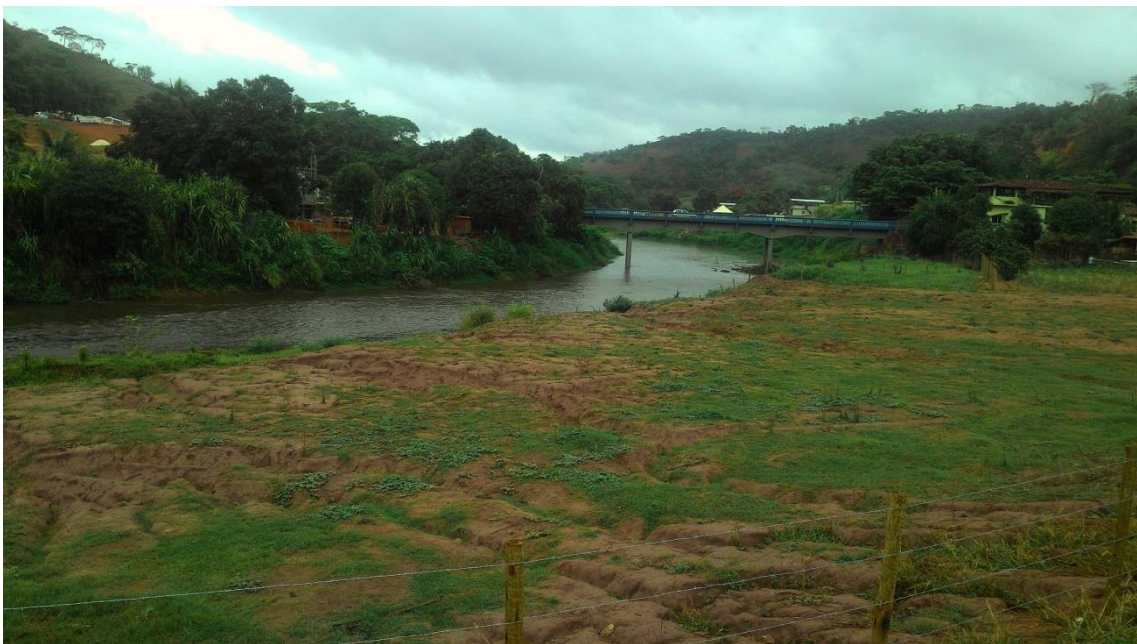
Foto 29: Ravinamento margem direita.

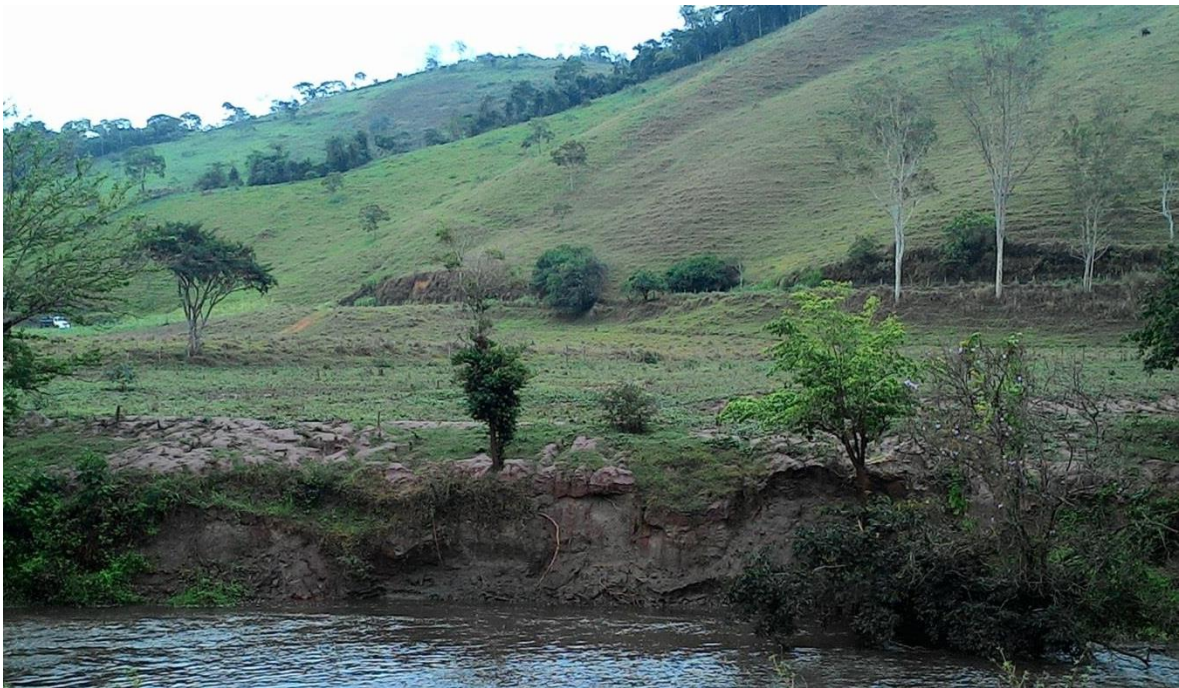
Foto 32: Ravinamento e deslizamentos na margem esquerda.
