# Relatório Operação Watu - Fase II

Fiscalização dos Trechos Prioritários de  
Recuperação atingidos pelos rejeitos da barragem  
de Fundão

**Março de 2017**

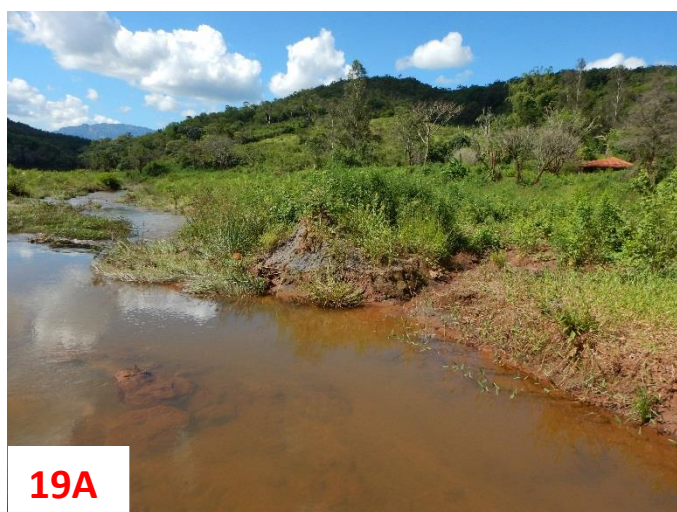
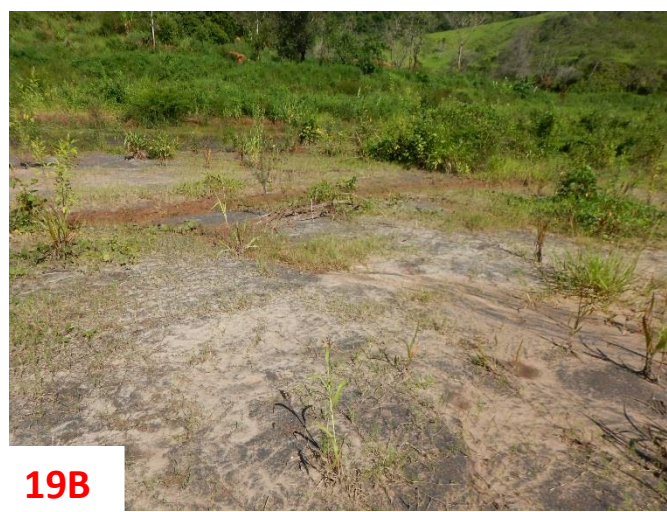
**Figuras 19A e 19B:** Áreas hidrossemeadas no entorno da residência afetada.

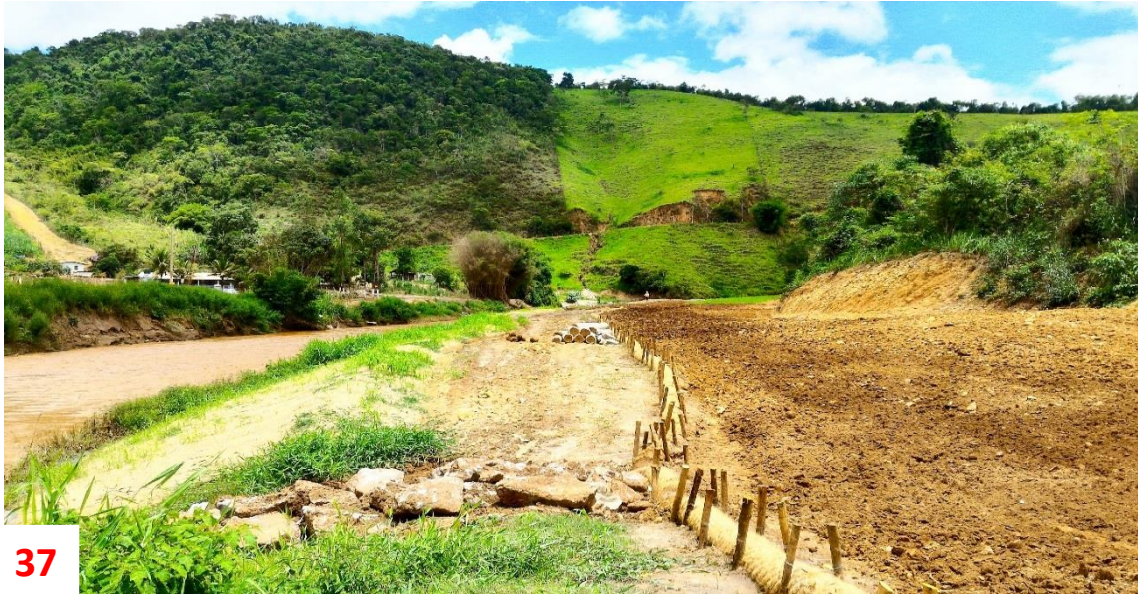
**37**

Na margem esquerda pode-se observar que os proprietários têm alterado as intervenções realizadas pela Samarco. Na figura 37 pode-se observar que houve passagem de máquina para plantio de semente de Braquiária.

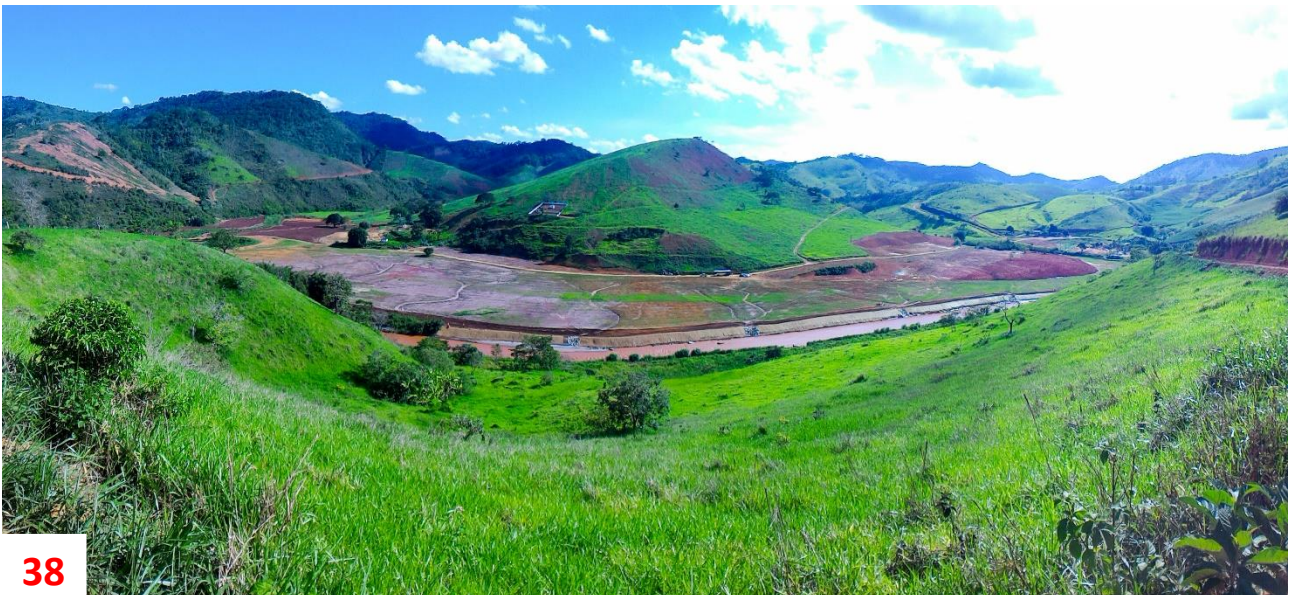
**38**

No ponto referente ao projeto 401, onde existiam máquinas na última vistoria, encontravam-se trabalhadores executando serviços nas canaletas de drenagem e na reconformação de taludes na margem direita do Rio Gualaxo do Norte (Figura 38).

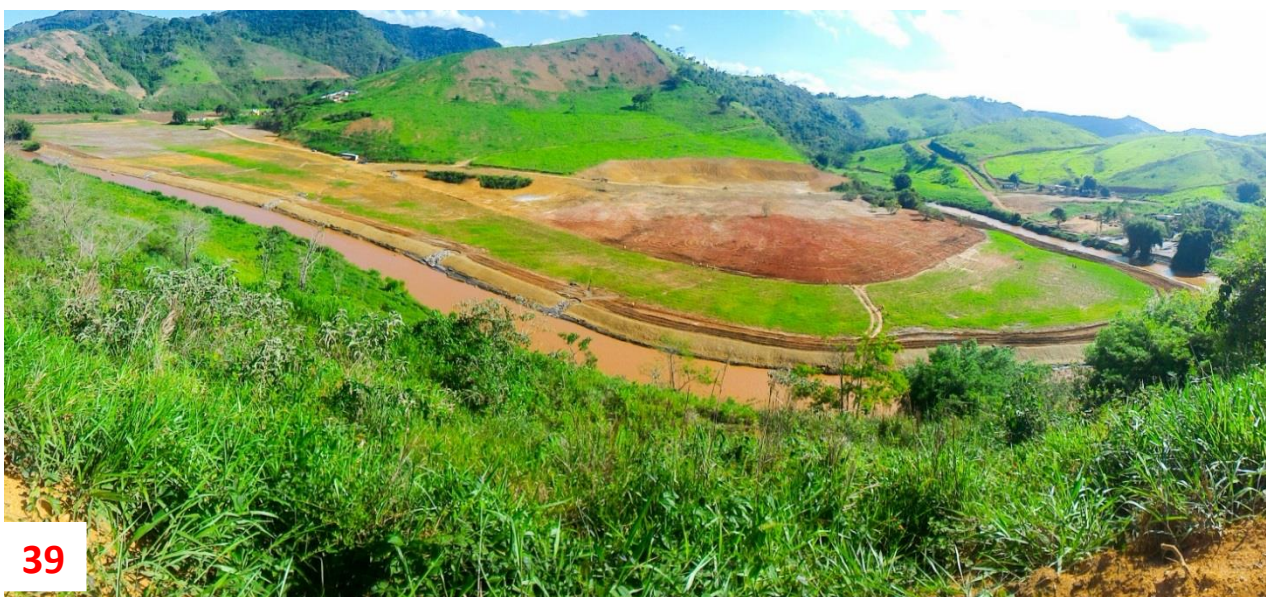
Foi informado pela equipe que trabalhava na recuperação, que na planície de inundação já havia sido feito o trabalho de canais de drenagem do tipo espinha de peixe visando evitar o carreamento causado pelas chuvas. O relevo do entorno é mais acentuado e trata-se de área de pasto, ou seja, além do rejeito disposto já existia grande contribuição de sedimentos no local. O proprietário da área interveio nas ações realizadas com máquinas agrícolas e deixou o solo revolvido e estava realizando o plantio de braquiárias e reconformação de pasto inclusive na área de APP (Figura 39).

**Figura 39:** Vista geral da planície de inundação. Pode-se observar o crescimento de braquiária na área.

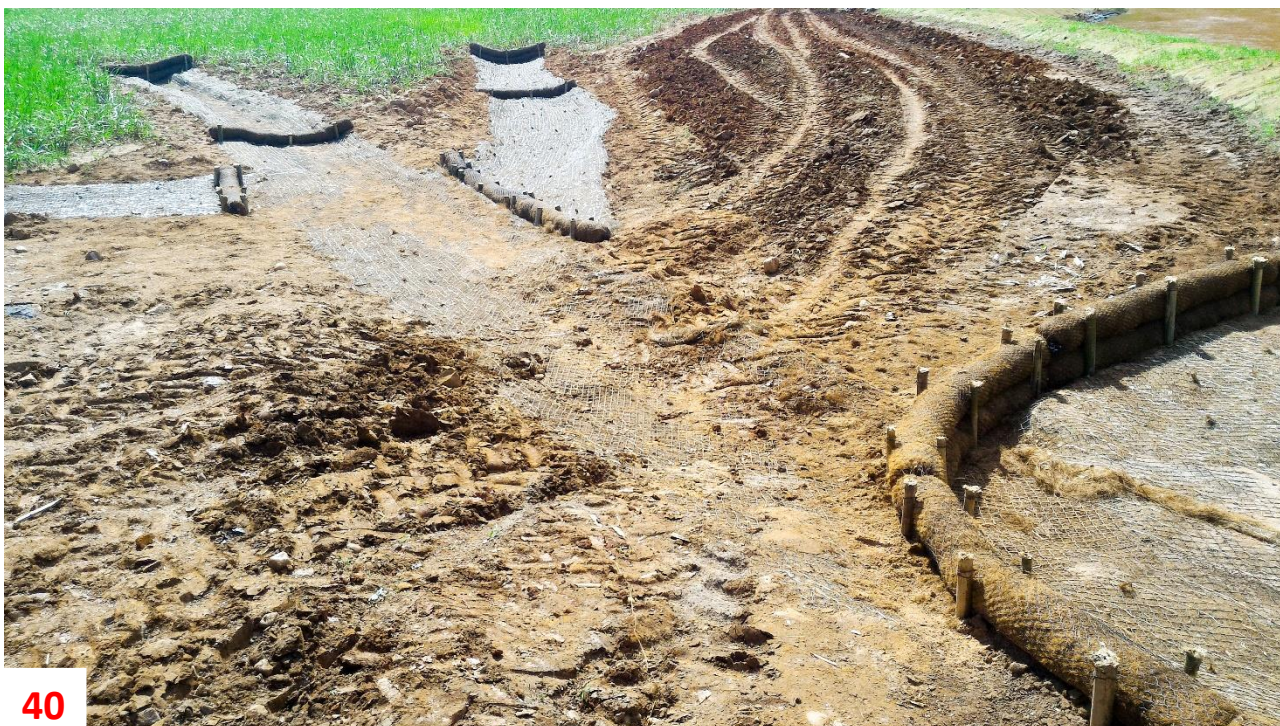
**40**

Foram verificadas, em campo, que as máquinas de arado e sementeira estavam trabalhando muito próximo a margem. As máquinas estavam claramente destruindo as intervenções para recuperação realizadas na área (Figuras 40 e 41). O encarregado do proprietário foi abordado e o mesmo alegou que a área tem uso consolidado e que, portanto, lhe é permitido recompor o pasto que ali estava. O fato ocorrido foi encaminhado para o Gabinete do Secretário Adjunto que coordena as ações de recuperação da área para apuração de possível irregularidade e responsabilidades frente à necessidade de recuperação do local.

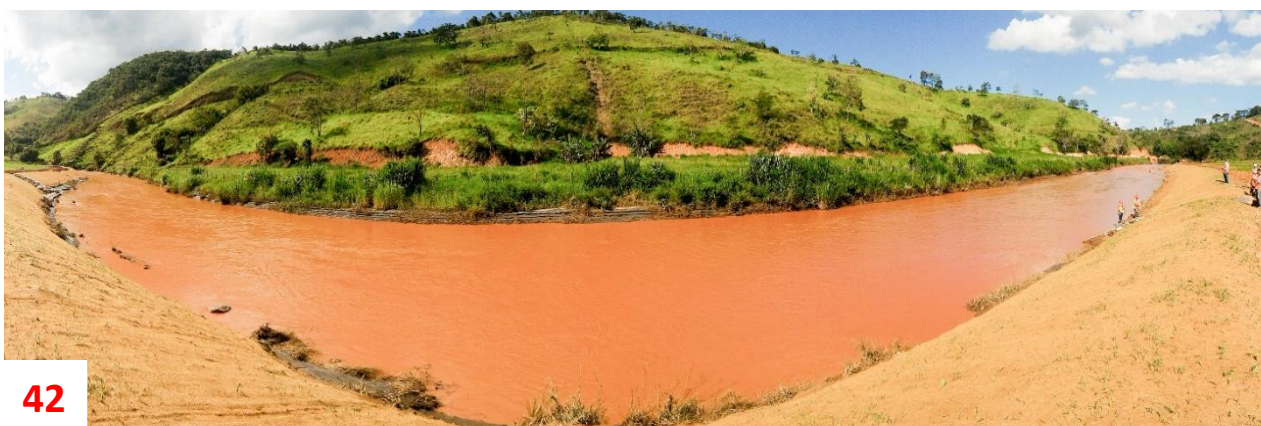
Na margem esquerda não foi necessária reconformação de taludes, podendo se observar erosão por ravinamento em poucos pontos (Figura 42). De forma geral a vegetação vem se recompondo bem, sendo necessárias apenas intervenções pontuais. Nesse caso estão previstas intervenções do tipo D com coveamento manual e plantio e, em alguns casos retentores de sedimentos e biomantas. Nenhum serviço de bioengenharia havia sido realizado neste setor.

**Figura 42:** Taludes da margem esquerda com vegetação.

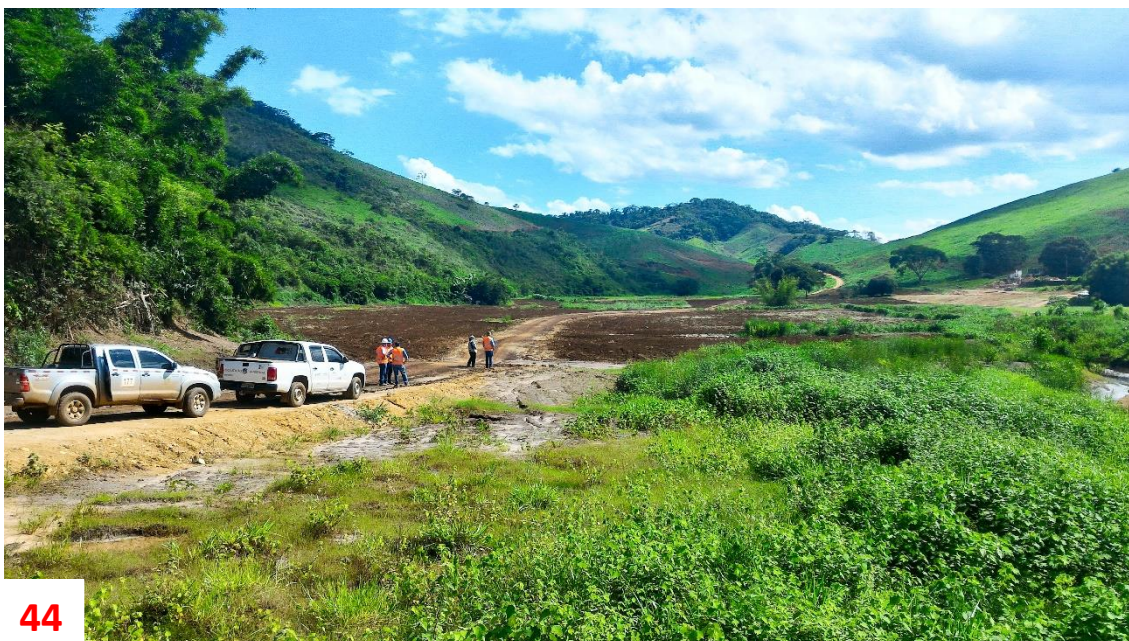
Foi constatada a remoção da vegetação do mix de semente, já desenvolvida, para o plantio de braquiária também neste trecho (Figura 44).

**Figura 44:** Setor onde foi removida a vegetação do mix de sementes.

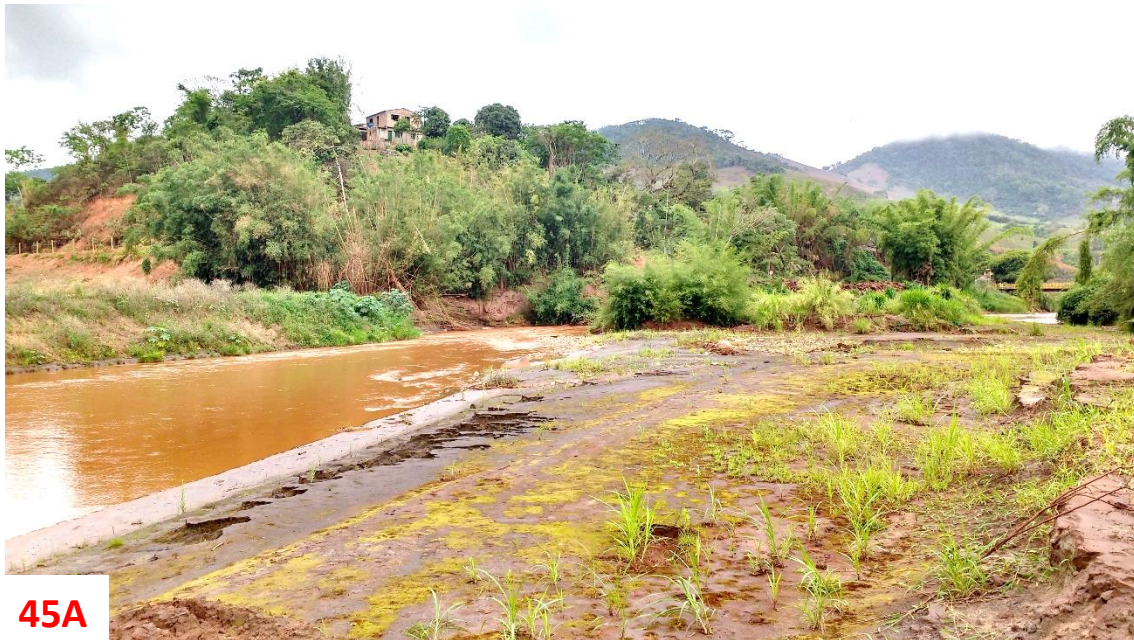
**45A**

Segundo informado, após o acidente, a planície de inundação passou por intervenção com plantio de mix de sementes. Apesar de observado desenvolvimento de vegetação, a maior parte da área das planícies observadas tiveram braquiárias plantadas pelo proprietário do terreno.

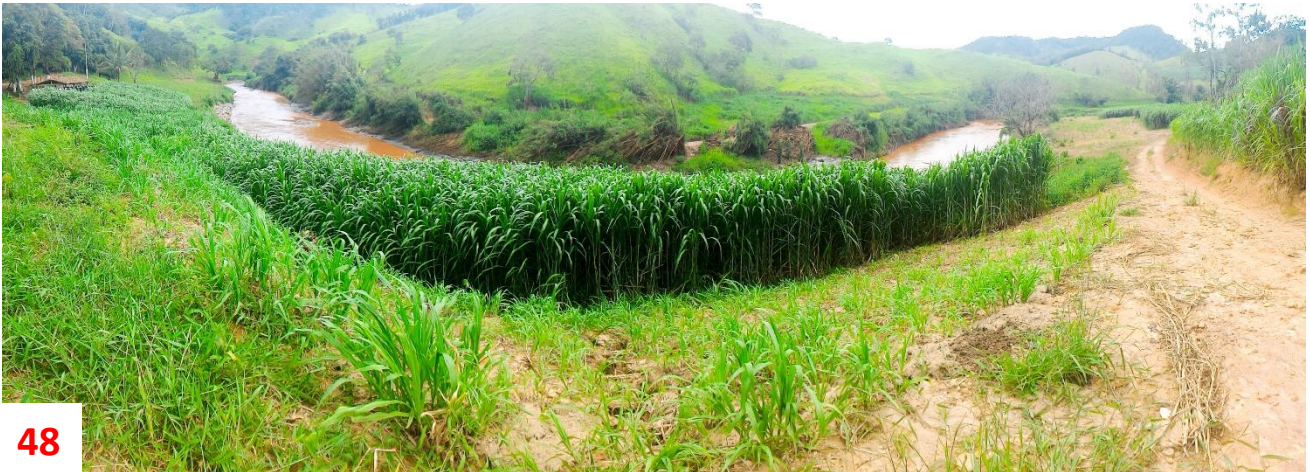
48

pastagem e algumas casas. Parte do enrocamento da margem esquerda foi carregada e ainda necessita de intervenção. A vegetação de bambus que resistiu ao arraste será mantida no local, mesmo com a parte aérea danificada, para auxiliar na estabilidade dos taludes marginais (Figura 48). Podem-se observar erosões do tipo ravinamento nas áreas recuperadas principalmente por falta de sistema de drenagem nas vias de acesso e APPs.

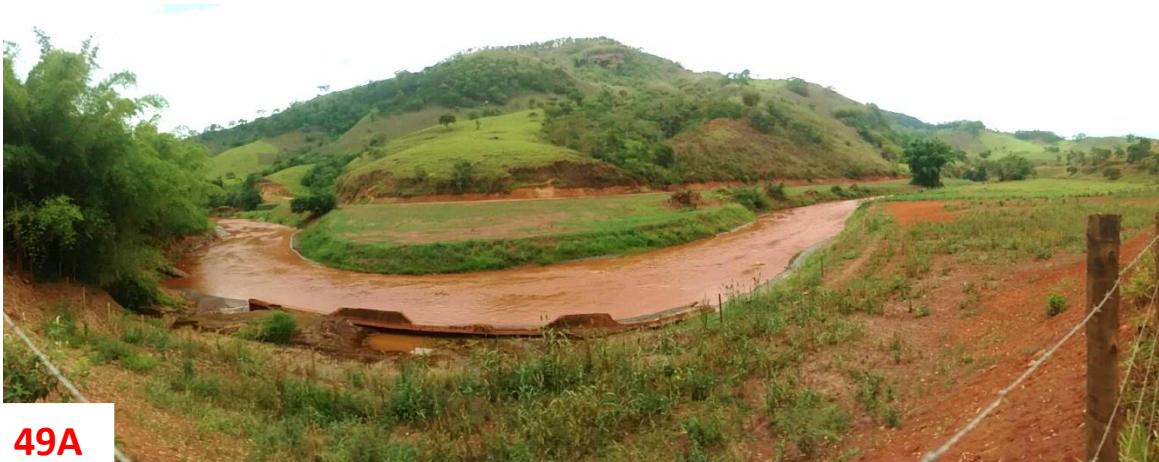
**49A**

Em vários locais destes trechos observa-se o plantio de braquiárias e reconformação de pastos inclusive nas APPs. Segundo os representantes do empreendedor os proprietários foram responsáveis pelo plantio das braquiárias. Foi observado que tanto a vegetação de braquiária quanto a do mix de sementes plantados pela Samarco estão tendo bom desenvolvimento, ficando apenas alguns pontos com necessidade de intervenção adicional (Figura 49). Observou-se uma estrutura física da ponte que foi arrastada até o local e que serve como ponto de maior acúmulo de rejeitos e sedimentos no leito e margem do rio.

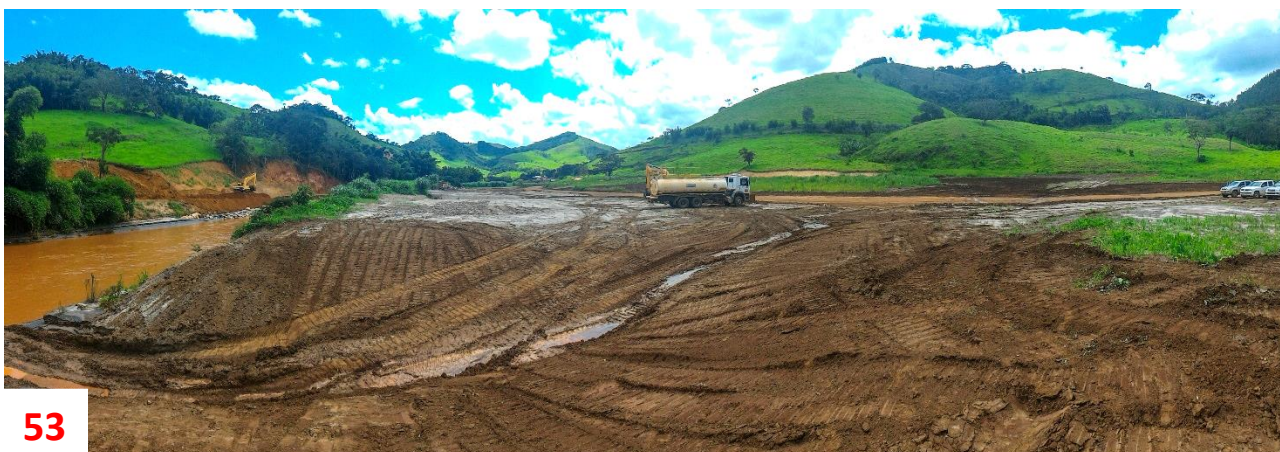
**53**

A área é em sua maioria de planícies de inundação em que estão sendo realizadas intervenções. Em algumas áreas foram plantados o mix de sementes. Contudo o proprietário vem removendo esta vegetação para plantação de braquiárias. Assim como nas outras planícies foi observado que as intervenções de drenagem realizadas foram destruídas pelas máquinas de arado (Figura 53).

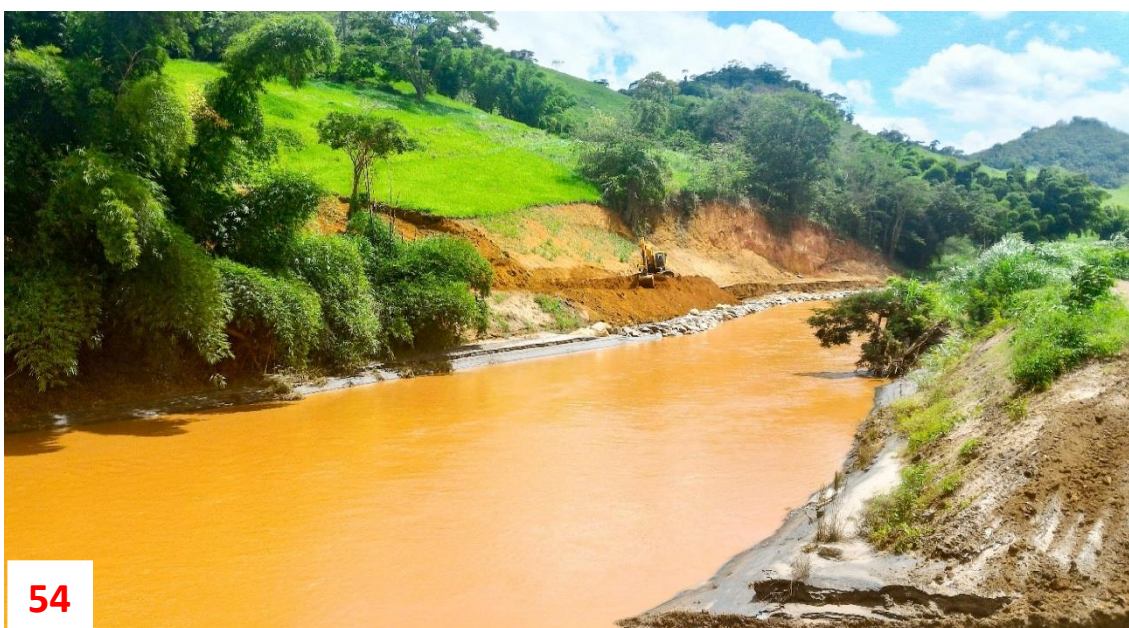
**54**

Na margem direita está sendo realizada intervenção no talude e encosta que se encontravam instáveis (Figura 54). Em alguns setores ainda é necessário a remoção de material lenhoso (Figura 55).

**Figura 54:** Área do talude com intervenção sendo realizadas nas margens.

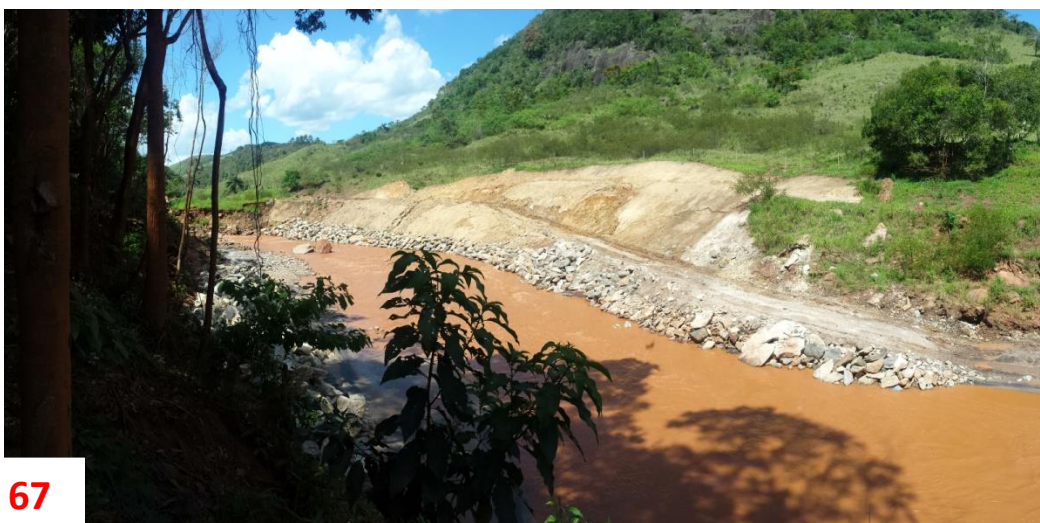
Na calha e margens do rio ainda foi observado a presença de depósitos de rejeito. Segundo informação do representante da Golder Associates, o material lenhoso esta sendo recolhido e organizado nas ilhas para remoção e aproveitamento. As obras para implementação da bioengenharia ainda não foram iniciadas neste ponto.

**Figura 67:** Retaludamento da margem do Rio Gualaxo

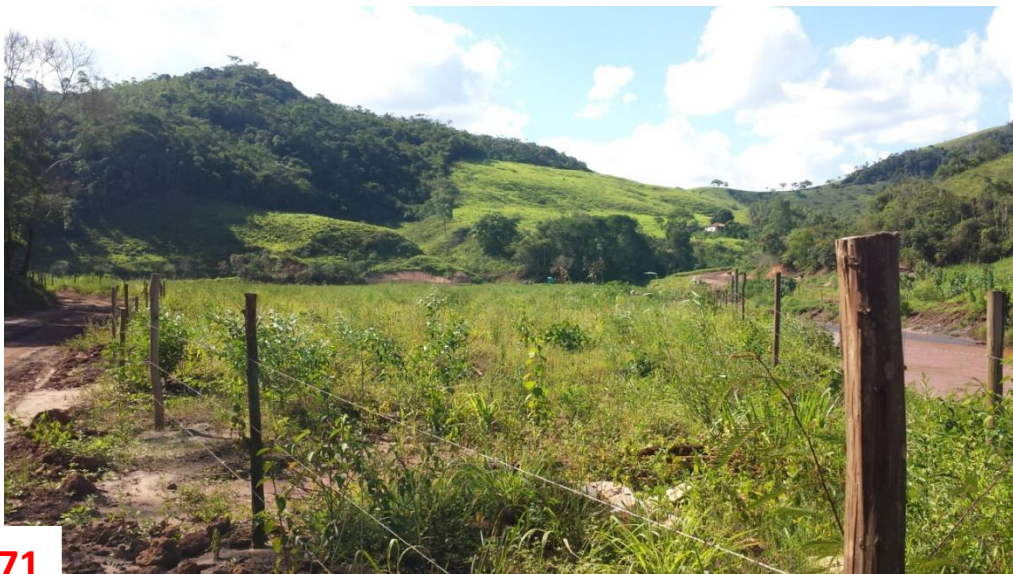
**71**

As intervenções na fase emergencial apresentam o mesmo resultado observado no ponto TR – 307.

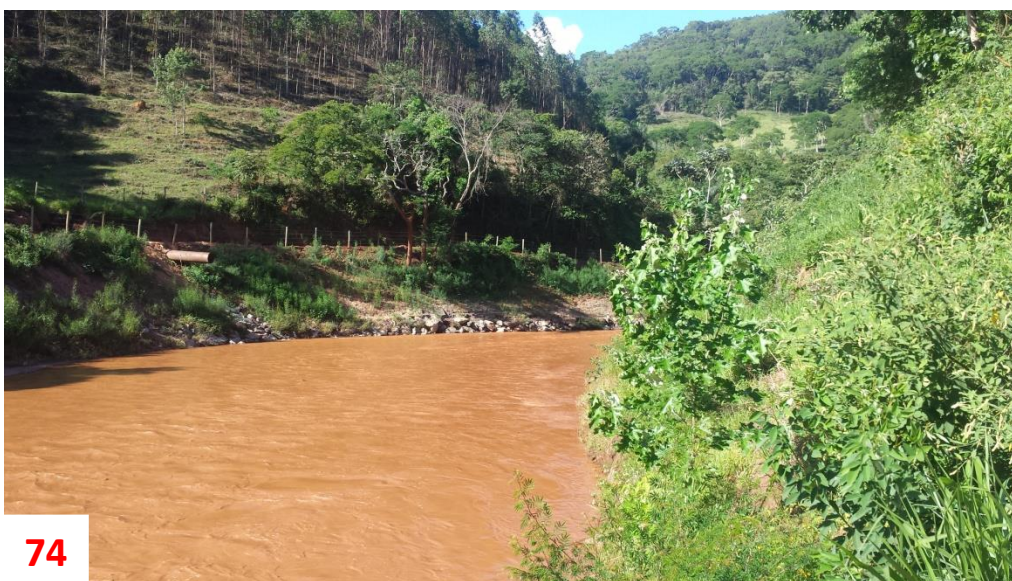
Os trabalhos de recuperação neste ponto da calha principal do rio do Gualaxo do Norte, assim como no ponto anterior, não sofreram alterações em relação à vistoria realizada na operação WATU I, exceto pelo acréscimo na deposição de material fino em praias, com continuidade no processo de solapamentos nos taludes, ravinamento nas margens e erosão laminar sobre o terreno de planícies.

**Figura 74:** Visão geral do ponto 310.

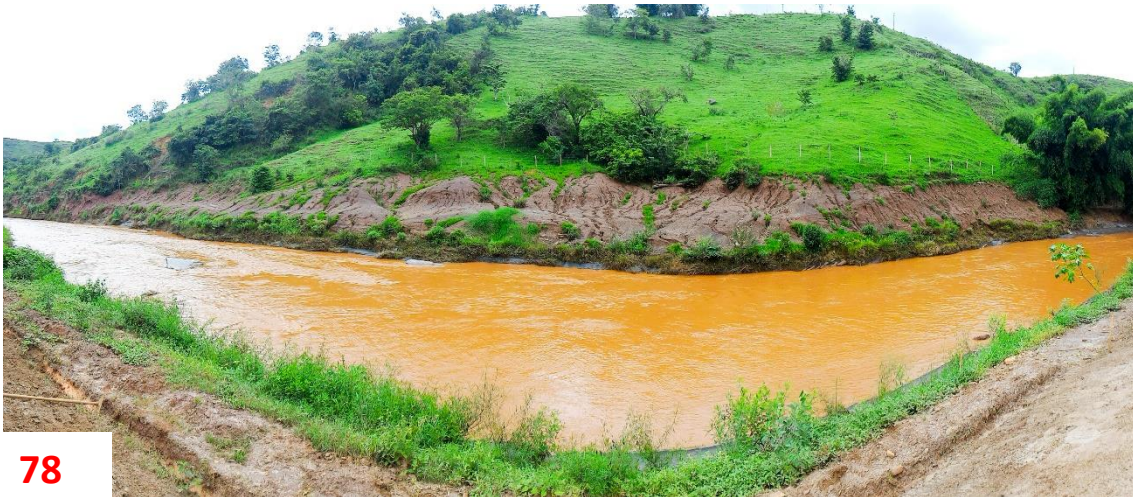
Neste ponto vistoriado ainda não foram observadas ações do projeto de recuperação. Apresenta longo trecho retilíneo em que na margem direita é possível verificar taludes com solo exposto e ravinamento (Figura 77B). Observa-se também em um meandro a presença de enrocamento implantado na fase emergencial (Figura 78).

**Figura 78:** Panorâmica do ponto TR09-482. Observa-se talude com solo exposto e ravinamento na margem direita.

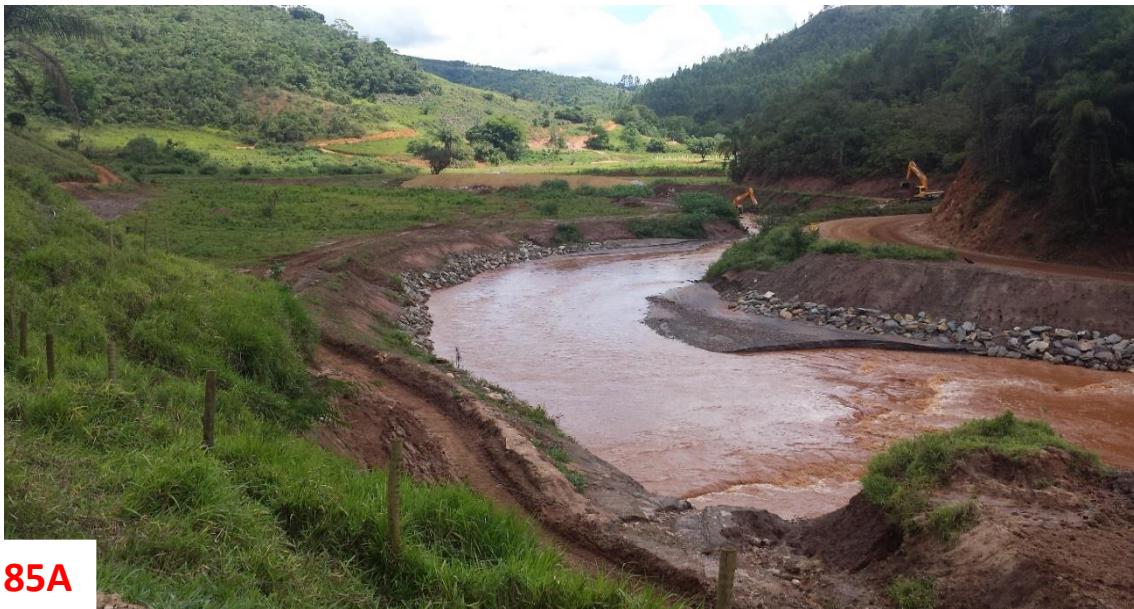
Neste ponto os trabalhos de recuperação estavam bastante avançados no momento da vistoria. O local é de fácil acesso, por se tratar de uma estrada de terra antiga. Os trabalhos nessa frente estão focados nas duas margens do rio, no trecho entre a confluência com o tributário e o ponto de constricção, na seção rochosa afunilada e com ponte (Figura 85A).

**Figura 85A:** Frente de trabalho nas duas margens do rio

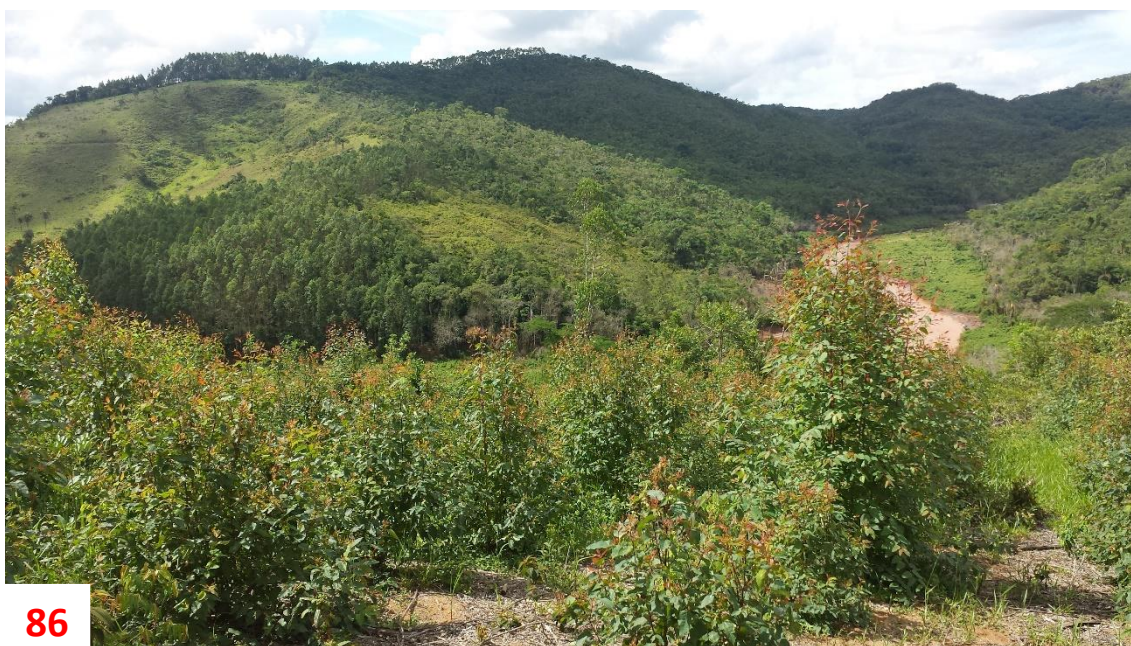
A planície de inundação neste ponto apresenta uma camada relativamente espessa, com alguns pontos do talude reconformado apresentando solapamentos.

**Figura 86:** Visão de cima da área, pelo eucaliptal existente.

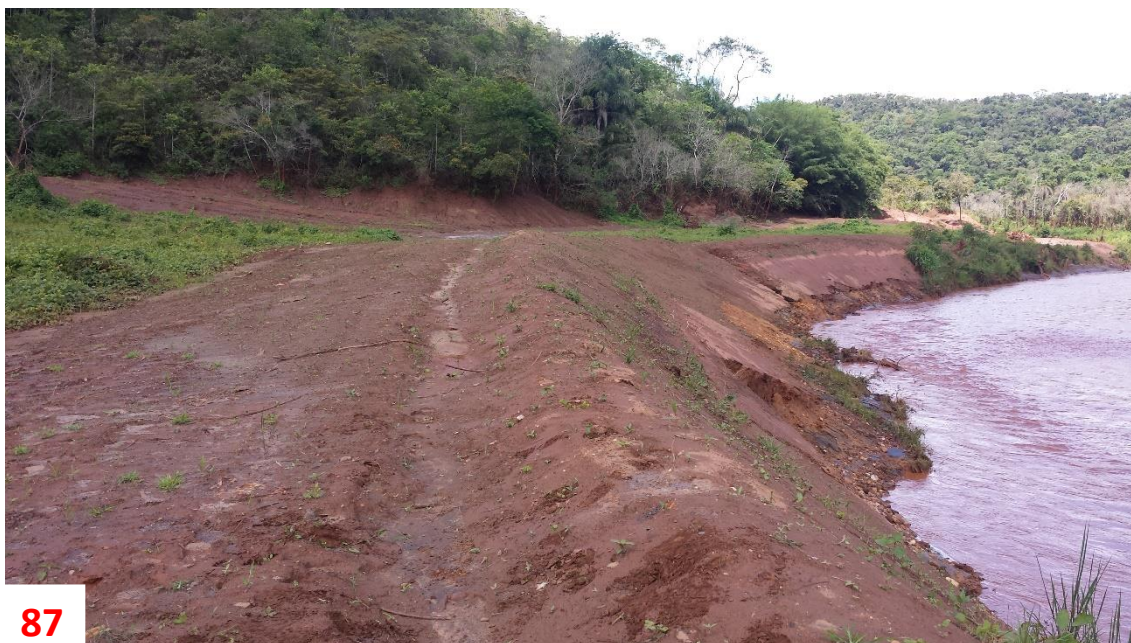
**87**

No momento da vistoria, os técnicos presentes informaram que a área aguarda a chegada de equipe para iniciar os trabalhos de bioengenharia e que seria também realizado um reforço da vegetação através de hidrossemeadura e plantio manual de mudas.

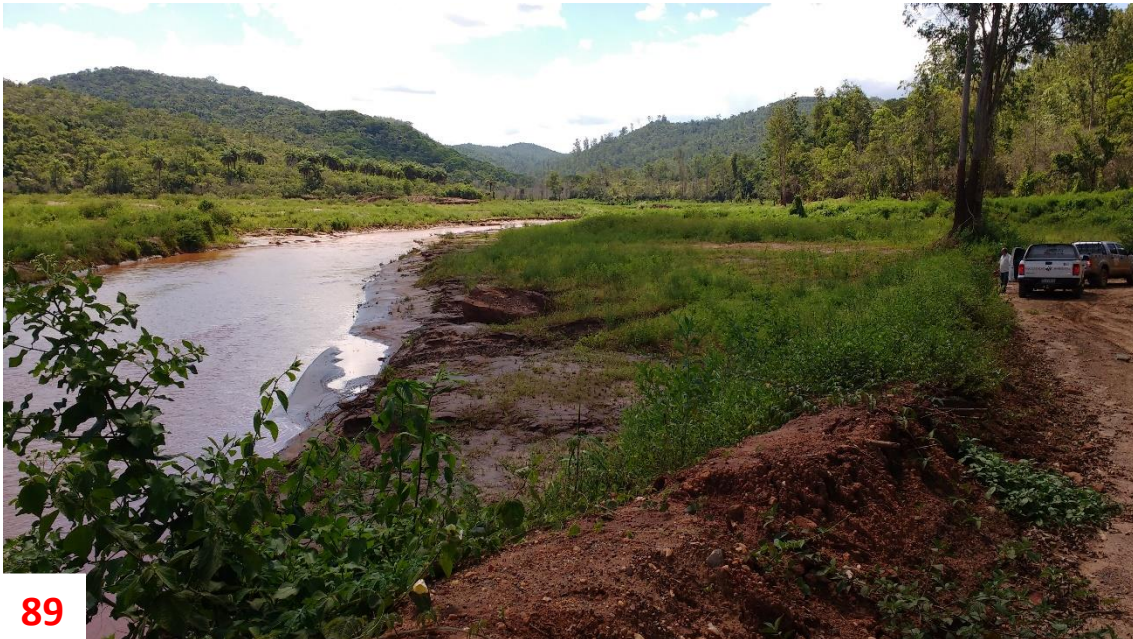
desenvolve no local com o período chuvoso que está em curso é principalmente referente a sementeira realizada na fase emergencial pós-acidente.

**Figura 89:** Planície de inundação.

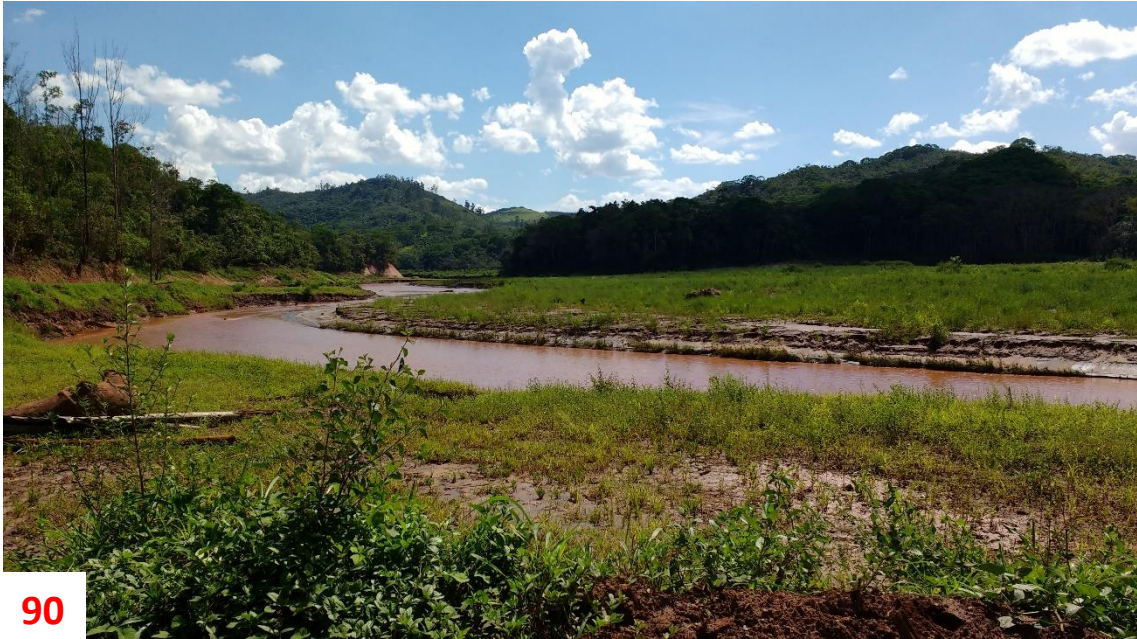
90

O trecho referente ao projeto 389 também se trata de área de planície de inundação com relevo do entorno ondulado e alta deposição de rejeitos. Existem ainda pouco material lenhoso disposto na área e a vegetação apresenta desenvolvimento de gramíneas sementeiras na fase emergencial. A via de acesso possui taludes sem vegetação e com indícios de erosão.

**Figura 90:** Visão geral do trecho.

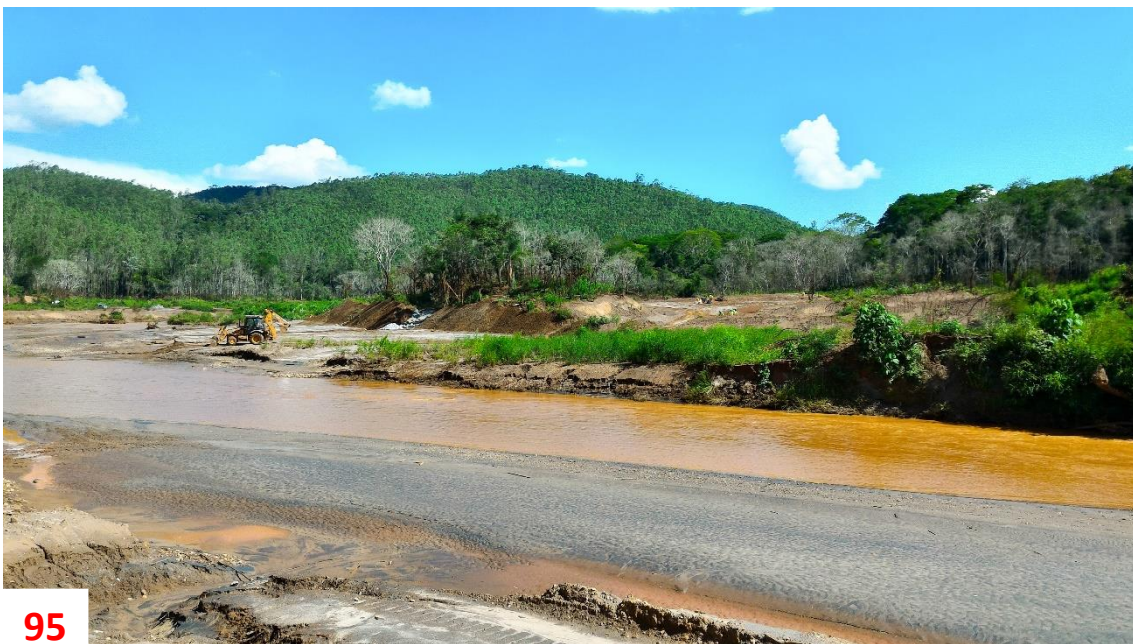
**Figura 95:** Reconformação da ilha com direcionamento de drenagem do entorno.

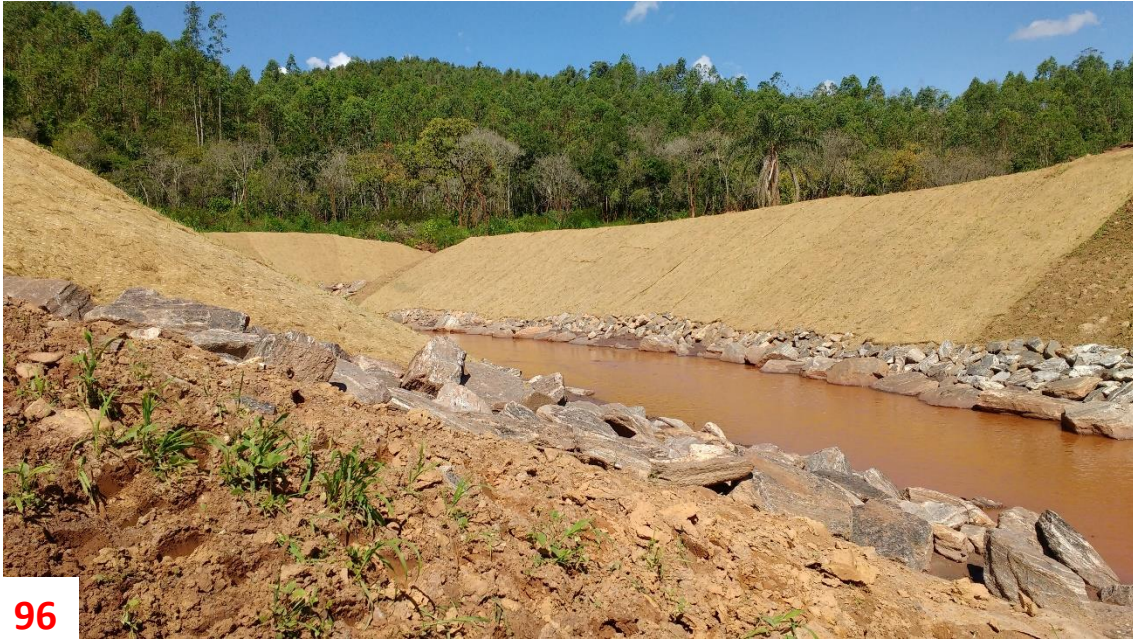
**Figura 96:** Intervenções realizadas no tributário TG16

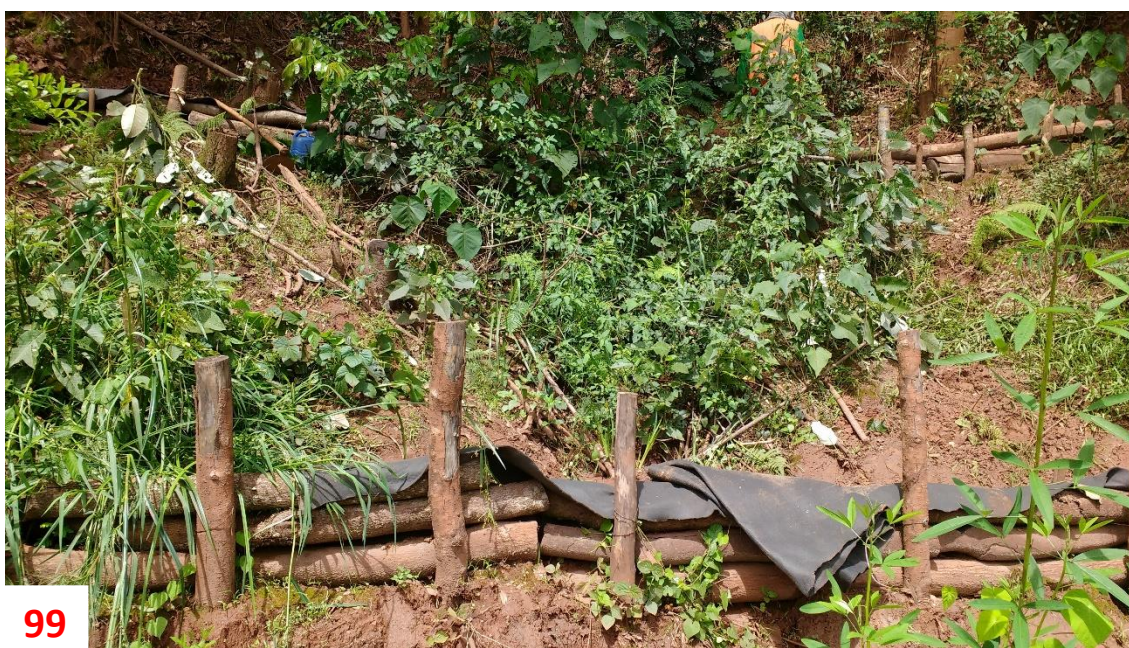
**Figura 99:** Paliçadas e geotexteis para contenção.

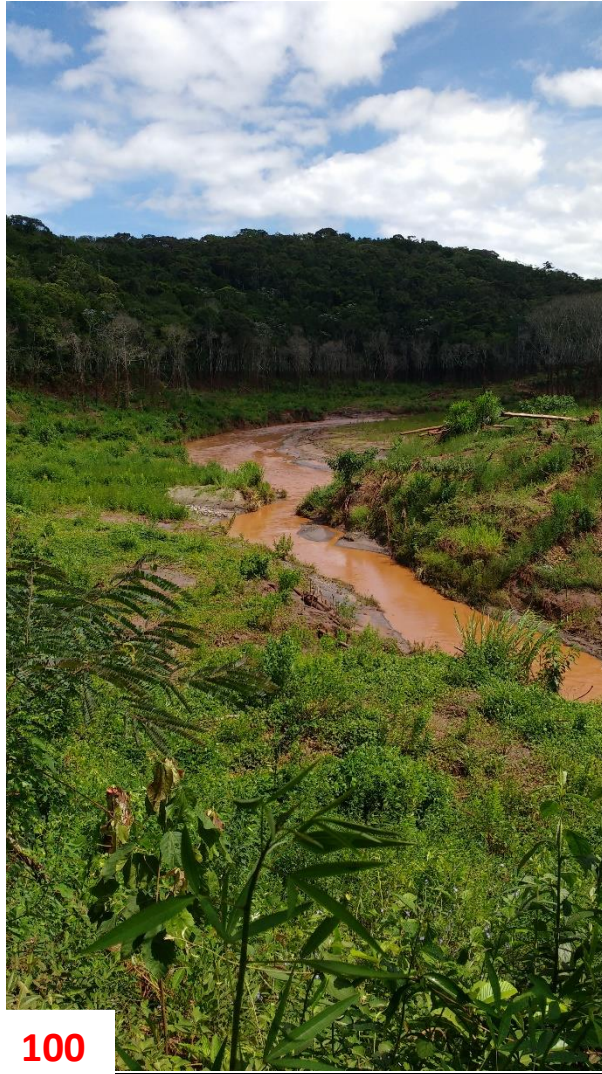
**Figura 100:** Vista geral do trecho 365 e regeneração da vegetação.

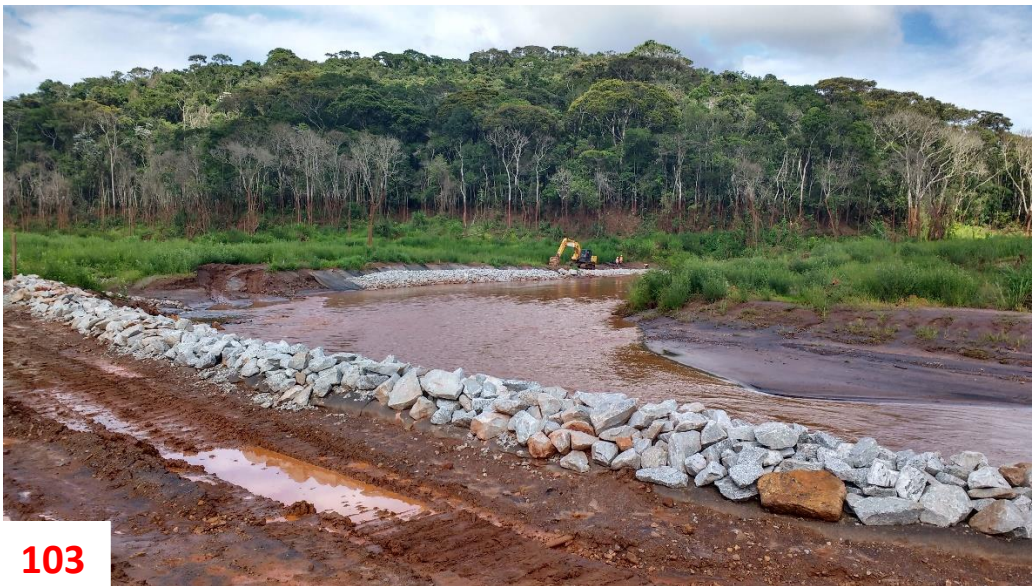
**Figura 103:** Enrocamento

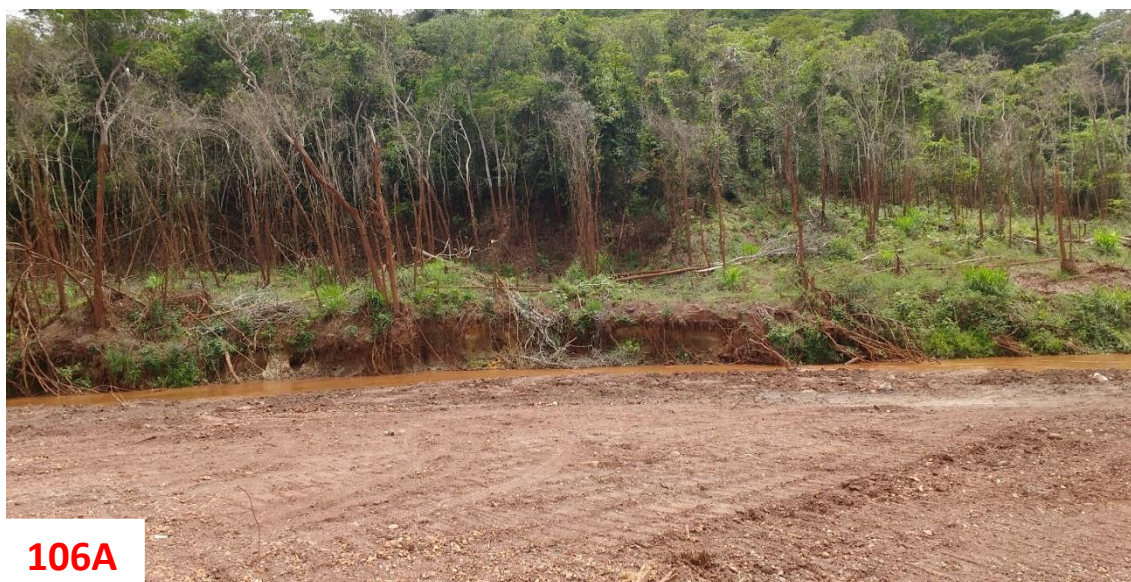
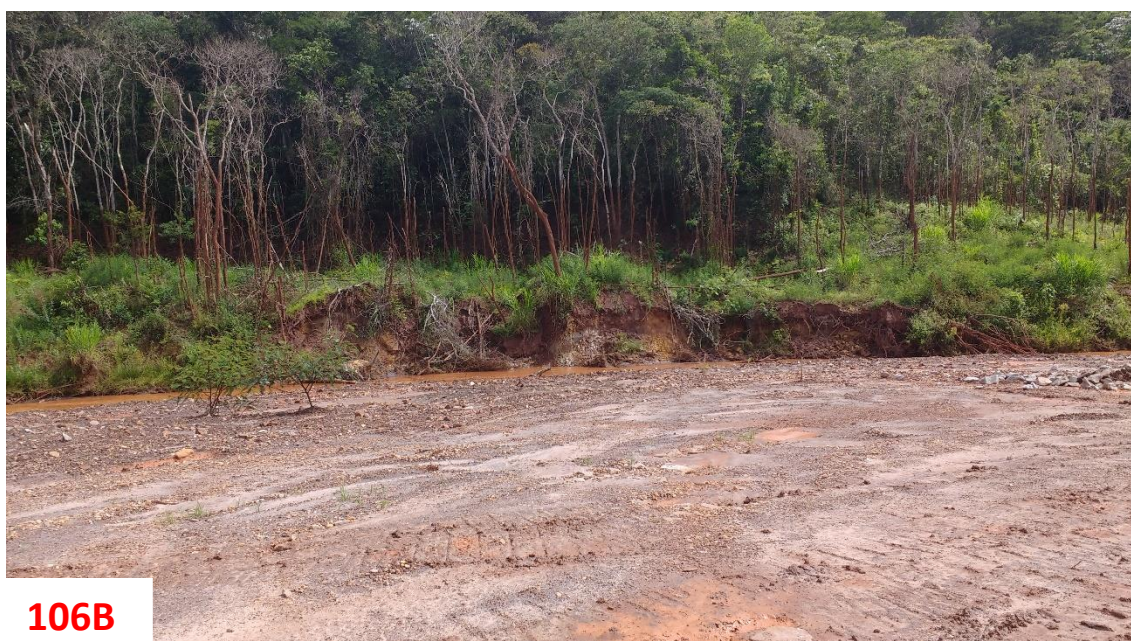
**Figuras 106A e 106B:** Imagens comparativas da margem esquerda em novembro e dezembro de 2016.

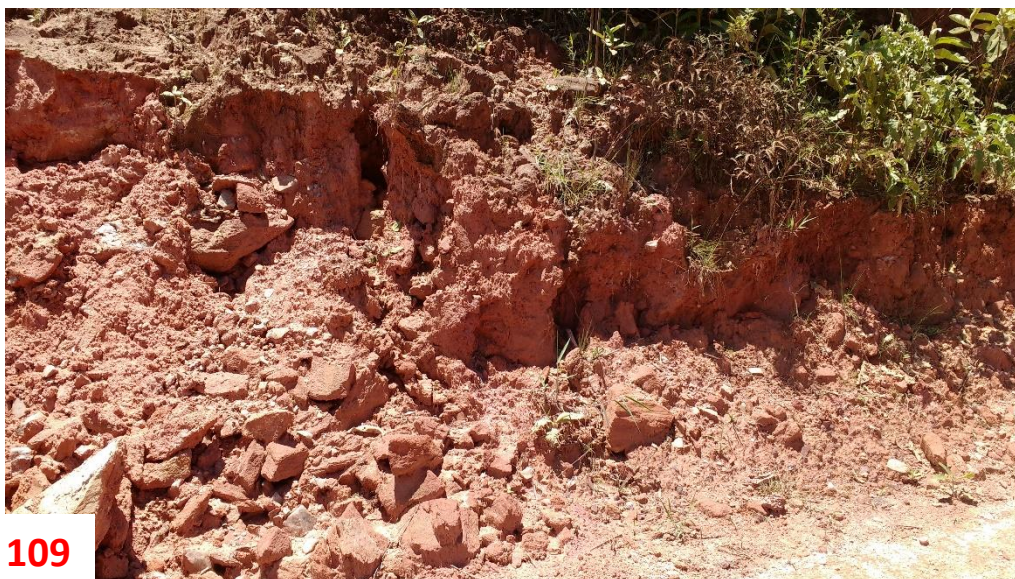
**Figura 109:** Desmoronamentos em vias de acesso anteriormente utilizadas.

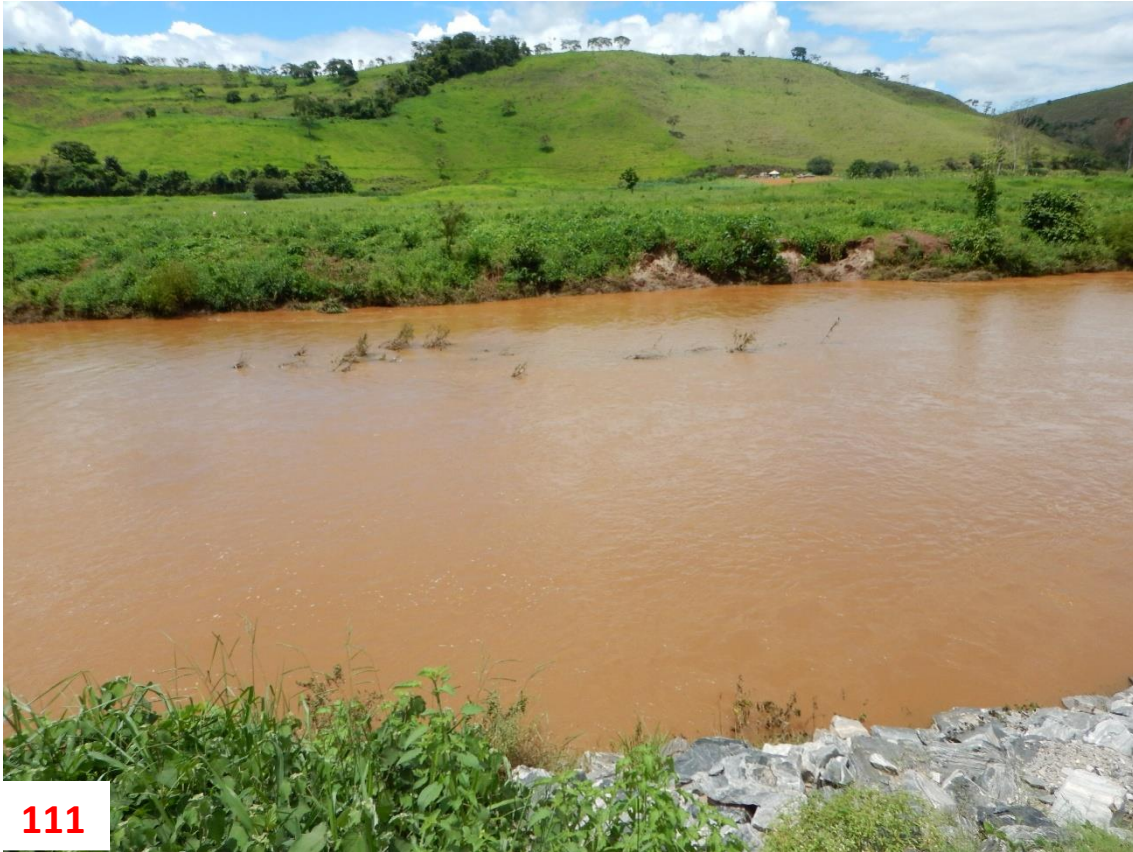
**Figura 111** – Trecho da margem esquerda (ao alto) demonstrando pequeno incremento em cobertura vegetal em relação ao avaliado na fase I da operação, mas ainda apresentando solo exposto e sinais de erosão dos tipos laminar e ravinamento. Na margem direita, abaixo, pequeno enrocamento realizado emergencialmente ainda anteriormente a fase I.
