# Relatório Operação Watu - Fase II

Fiscalização dos Trechos Prioritários de  
Recuperação atingidos pelos rejeitos da barragem  
de Fundão

**Março de 2017**

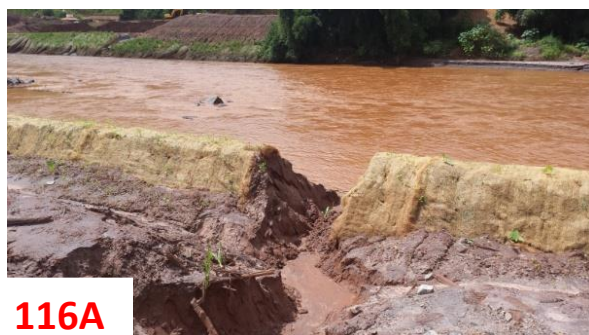
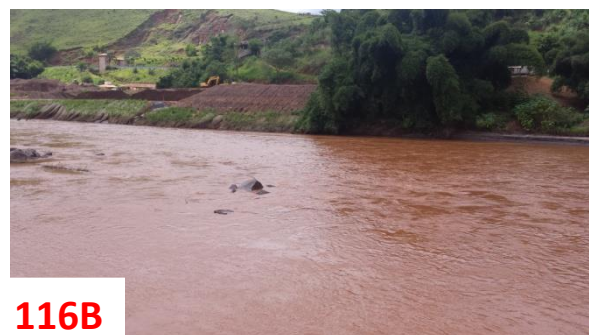
**Figuras 116A e 116B:** Aspectos dos danos sobre as obras já implementadas.

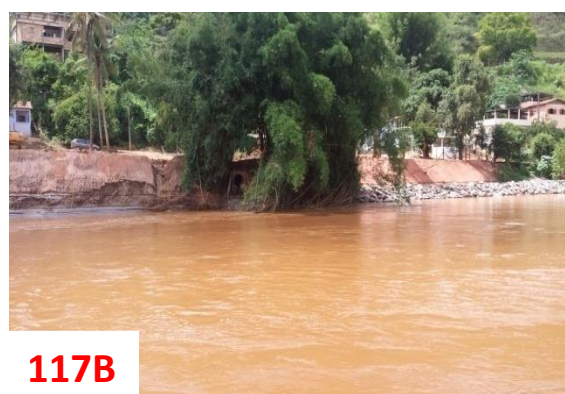
**117B**

**Figuras 117A e 117B:** Imagens das margens com evidências dos danos sobre obras.

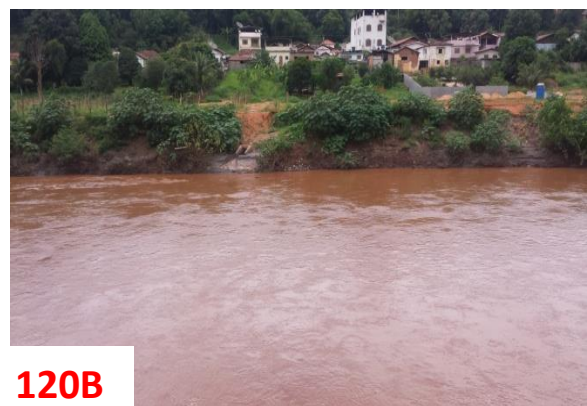
**120B**

**Figuras 120A e 120B:** Imagem das duas margens sem bioengenharia e com alguns danos nos taludes.

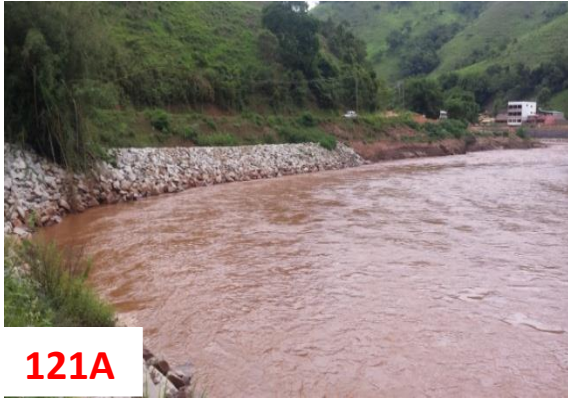
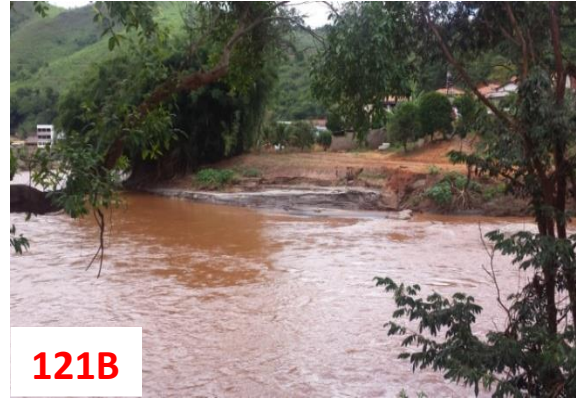
**Figuras 121A e 121B:** Margens da curva do Rio do Carmo evidenciando danos nos taludes e nova construção ao fundo (edifício branco) na figura 121A.

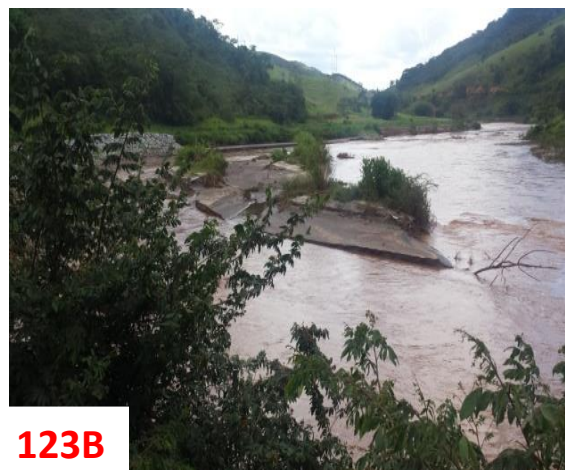
**123B**

**Figuras 123A e 123B:** Trecho formado por pequenas ilhas, evidenciando danos nos taludes deposição e enrocamento (figura 123B).
