Operação Watu Fase XI

OPERAÇÃO WATU

(Relatório de vistoria)

Relatório de vistoria referente à fiscalização realizada em maio e junho, nas áreas: Paracatu de Baixo, Barra Longa e Mariana, visando avaliar as ações de recuperação ambiental na bacia do rio Doce.

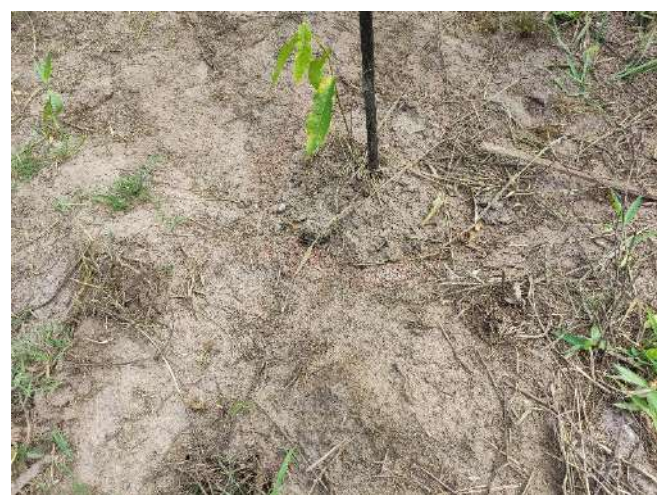
Foto 11 a: Técnicas de adubação de cobertura (NPK)

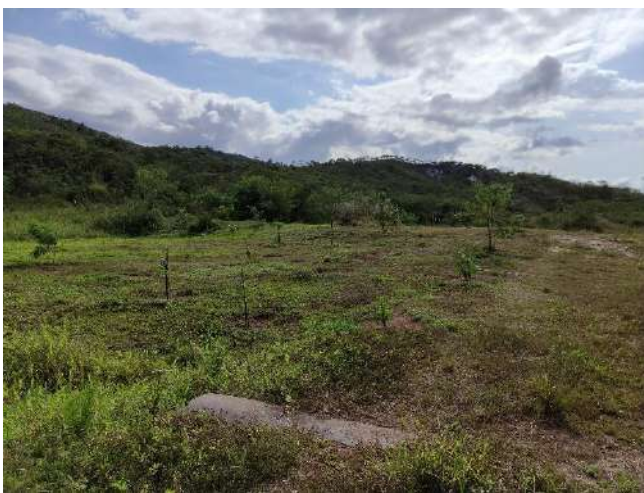
Foto 12 b: Técnicas de adubação de cobertura (NPK)

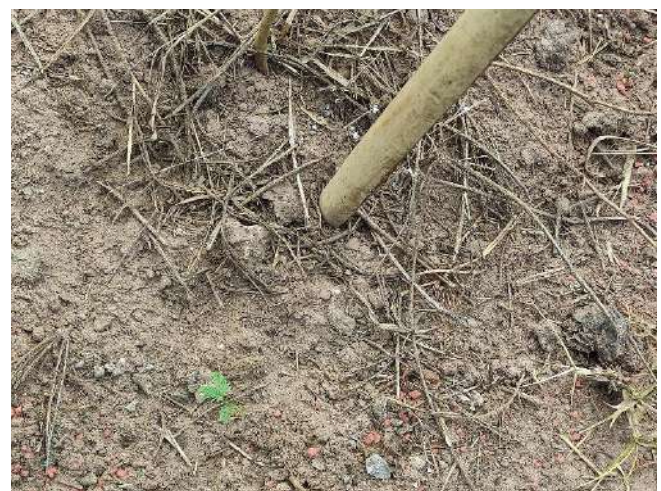
Foto 13: Desenvolvimento falhado da área de Restauração

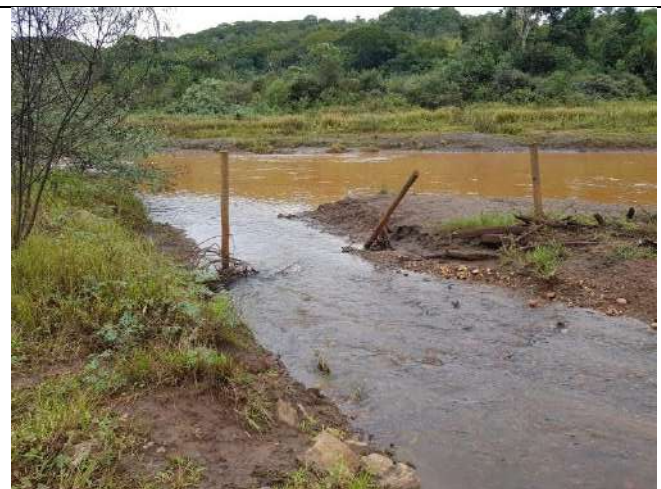
Foto 37: Enrocamento de 2016 incorporado ao meio e recobrimento vegetal

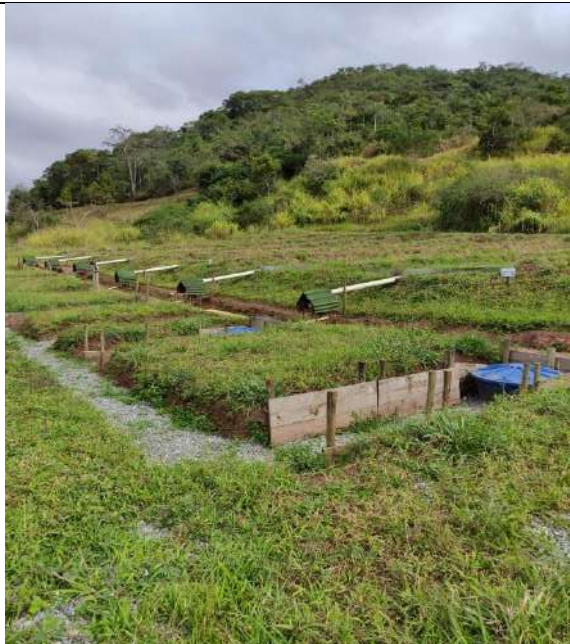
Foto 57: Sistema experimental de contenção de erosão laminar

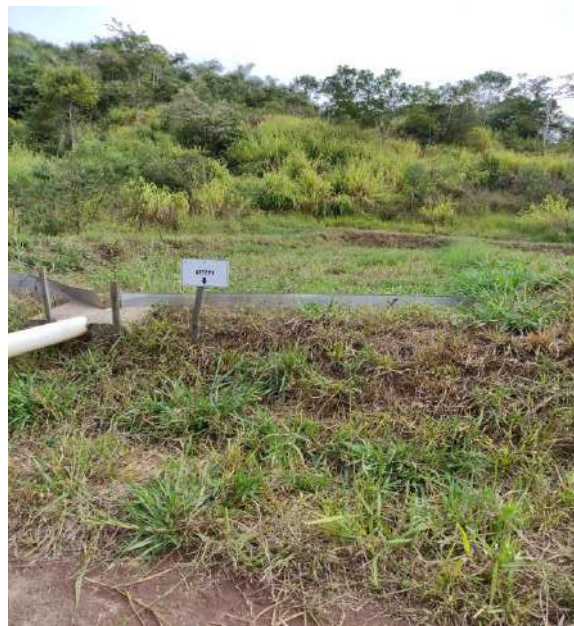
Foto 58: Área inoperante, com predomínio de braquiária no local.

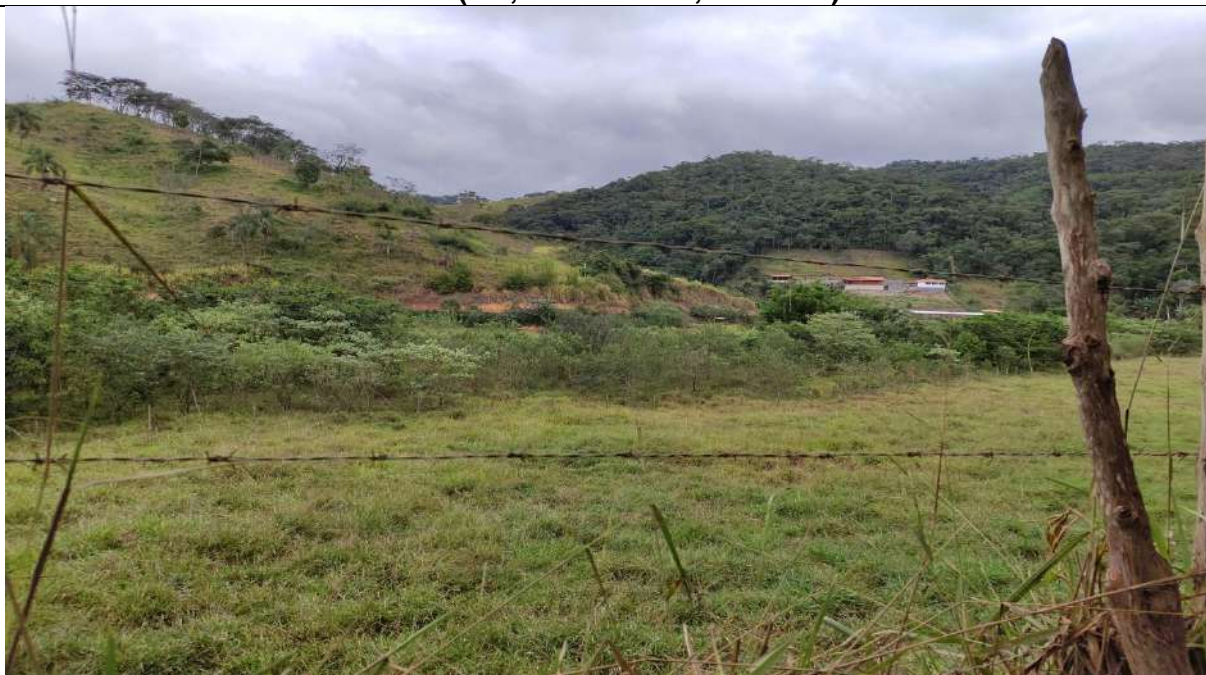
Foto 59: Estágio arbóreo avançado, densidade florestal, e APP aparentemente cercada (área experimental).

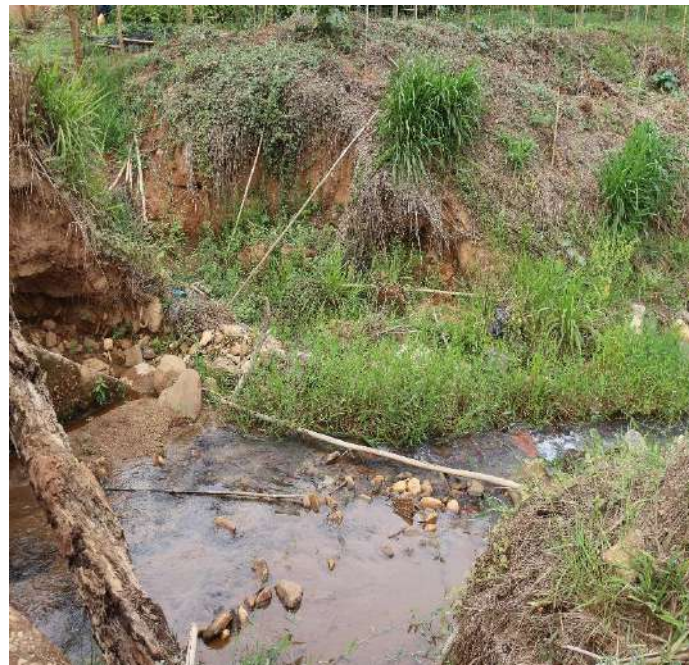
Foto 25: Área erodida com necessidade de recomposição das obras de bioengenharia

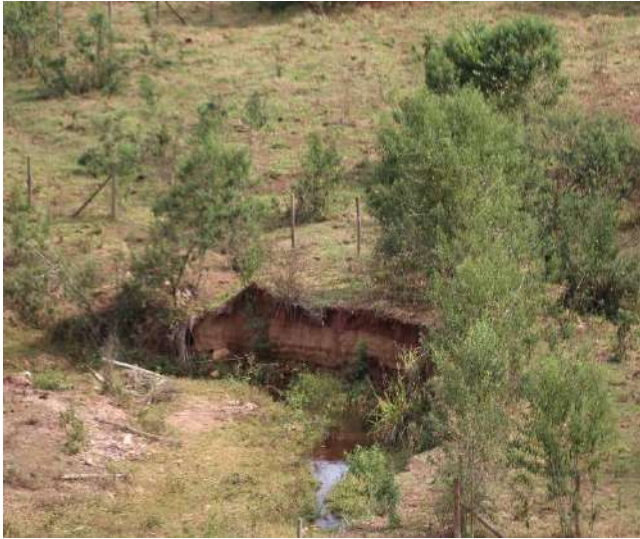
Foto 30: Processos erosivos nas margens do tributário.

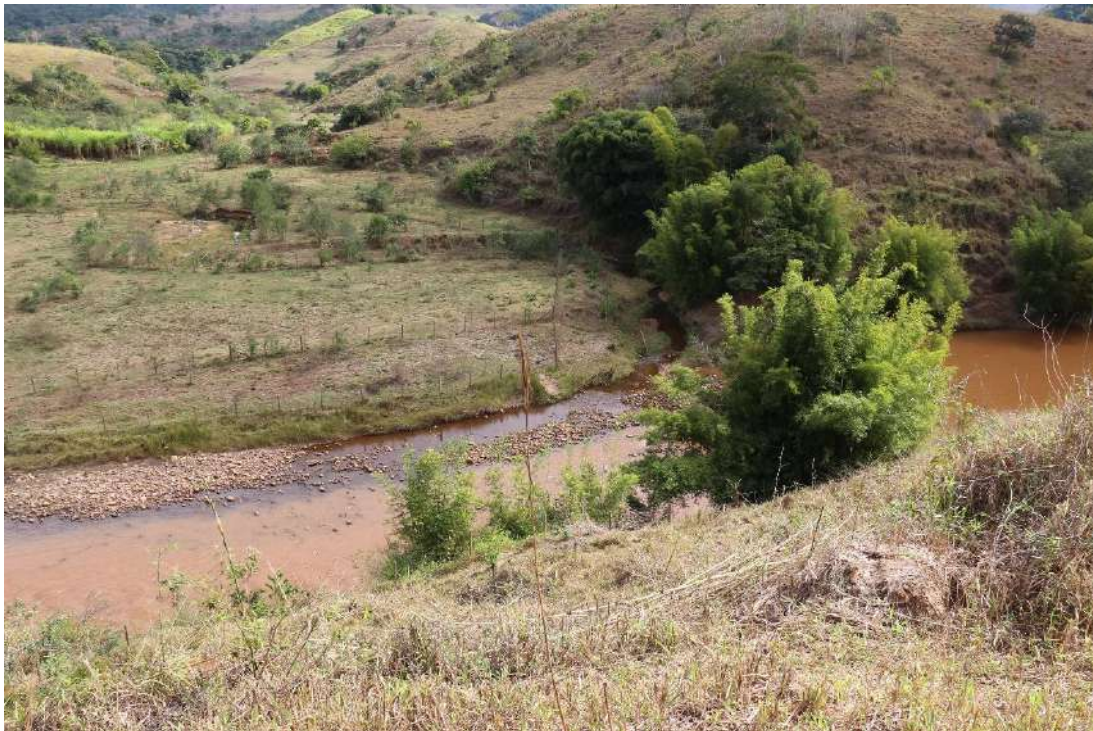
Foto 32: Contraste de turbidez da água vinda do tributário em relação à água do Gualaxo e acúmulo de sedimentos na Margem do Gualaxo.

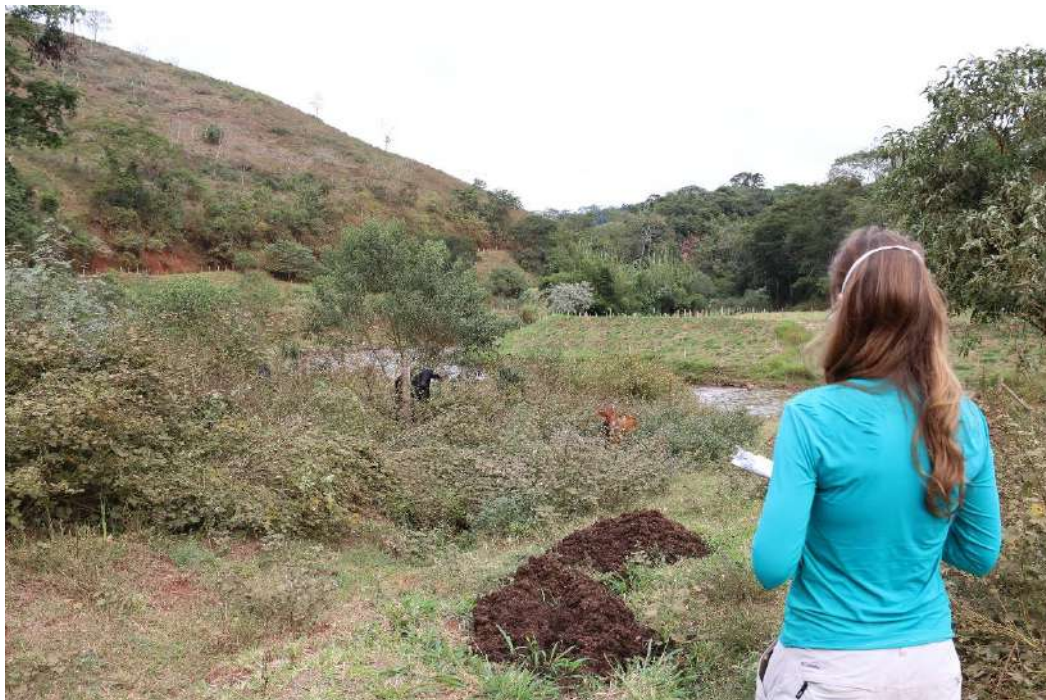
Foto 39: Presença de gado no local, assim como descarte de esterco na APP.

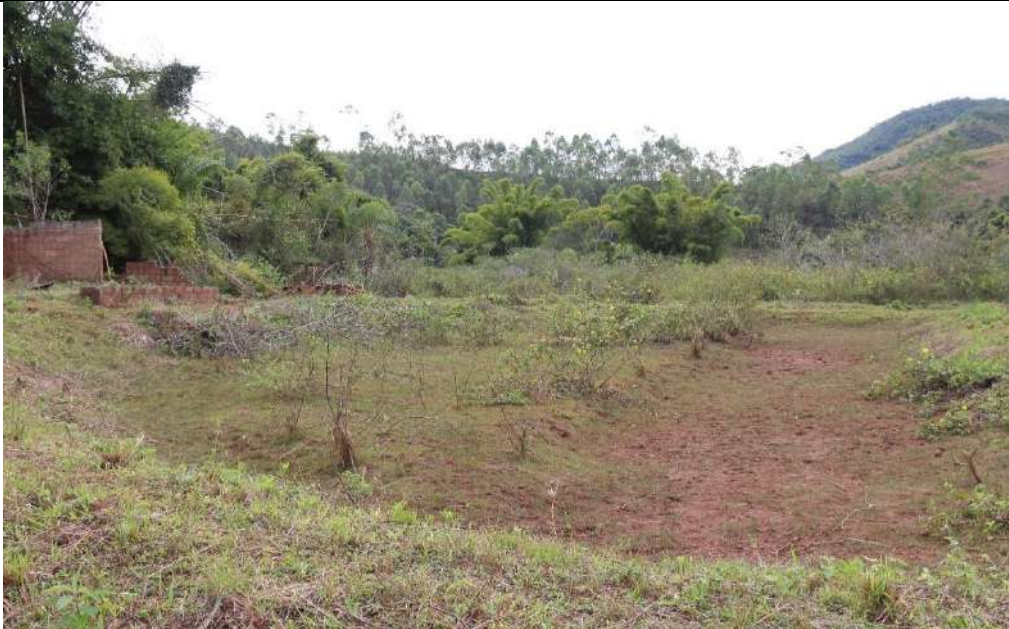
Foto 1: Lagoa sem lâmina d'água, com substrato aparentemente composto por rejeito fino e profundidade reduzida.

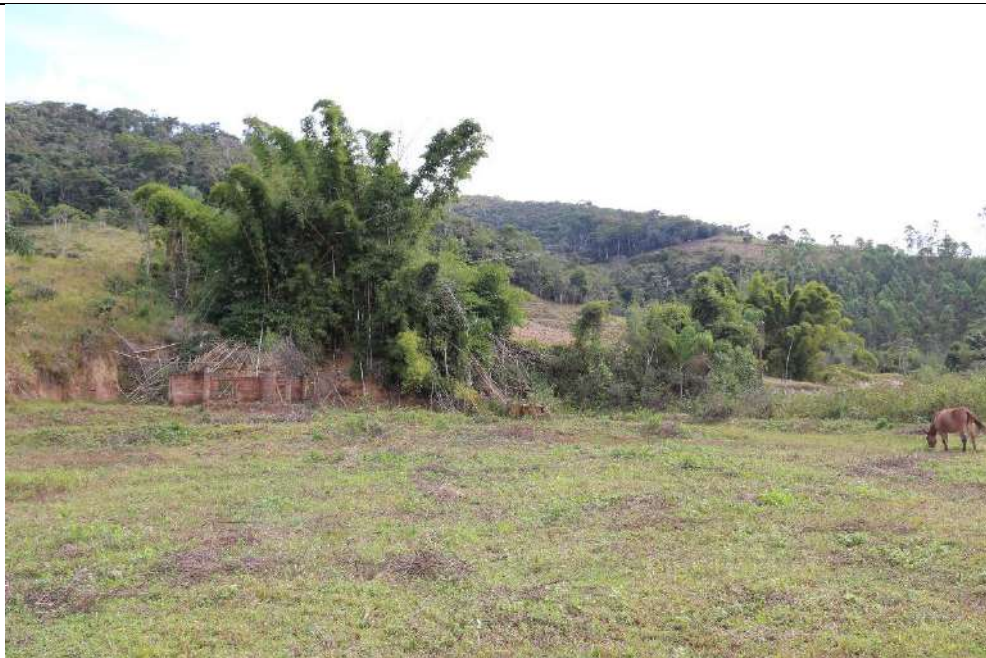
Foto 2: Presença de equino e construção com marcas do extravassamento do rejeito, no entorno da lagoa

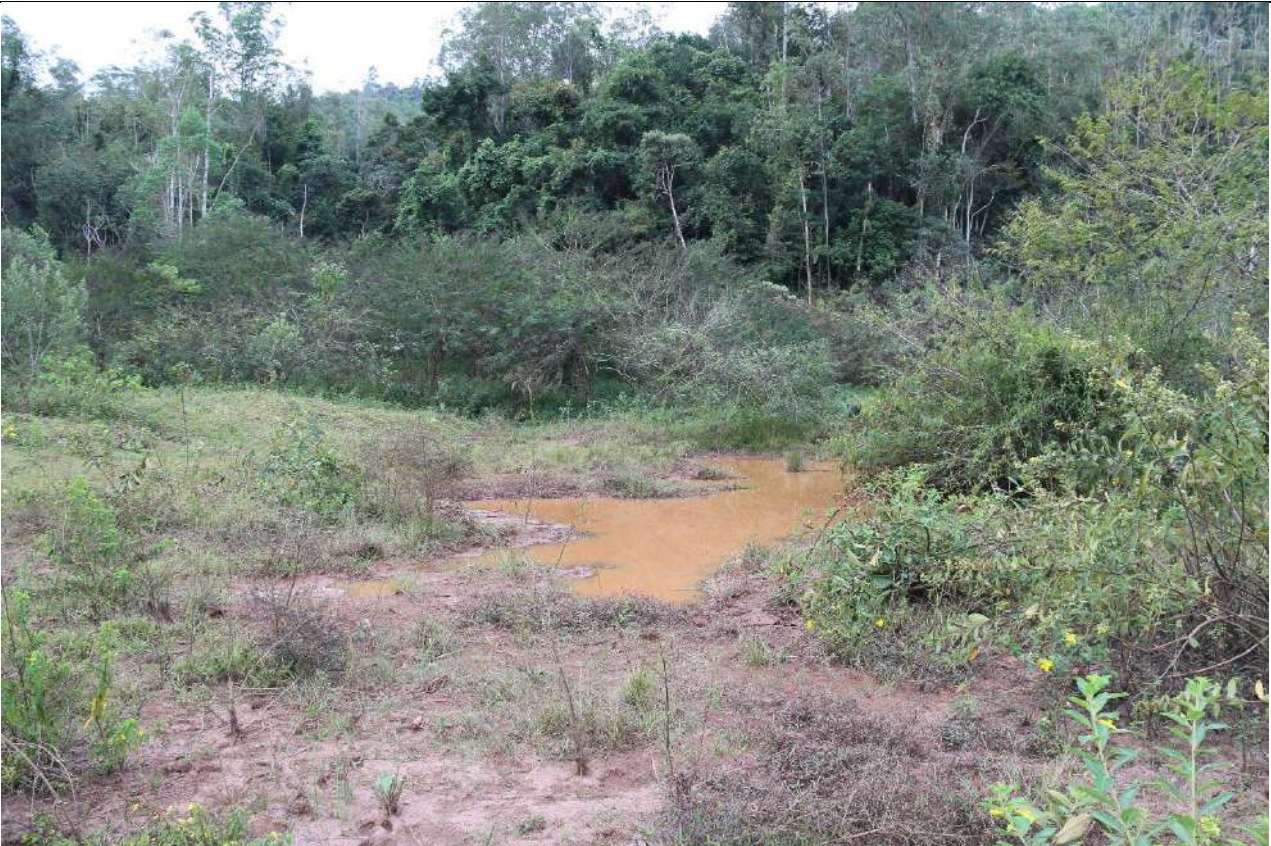
Foto 9: Vista da Lagoa T09-GN-KM648 (2) com lâmina d'água rasa e coloração turva.

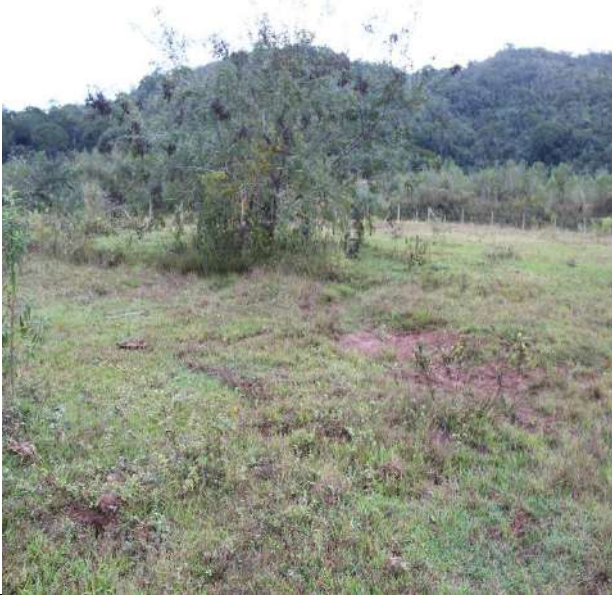
Foto 10: Lagoa com ausência de lâmina d'água
