Operação Watu Fase XI 2021

OPERAÇÃO WATU

(Relatório de vistoria)

Relatório de vistoria referente à fiscalização realizada em maio e junho, nas áreas: Paracatu de Baixo, Barra Longa e Mariana, visando avaliar as ações de recuperação ambiental na bacia do rio Doce.

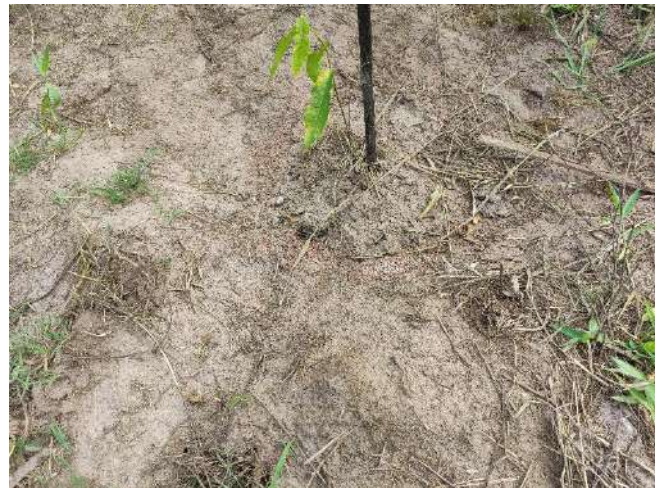
Foto 11 a: Técnicas de adubação de cobertura (NPK)

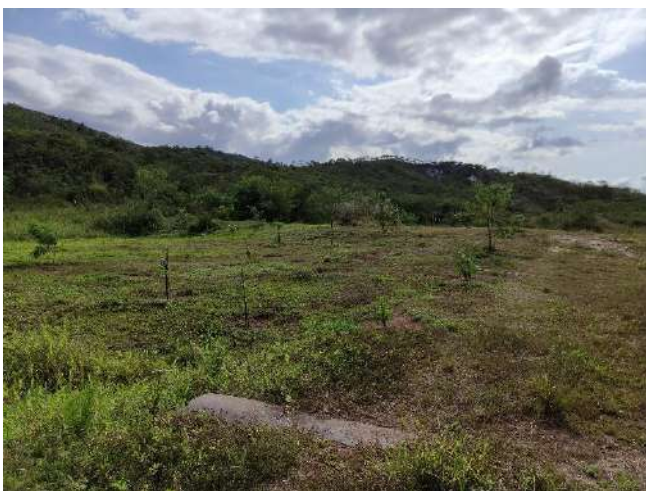
Foto 12 b: Técnicas de adubação de cobertura (NPK)

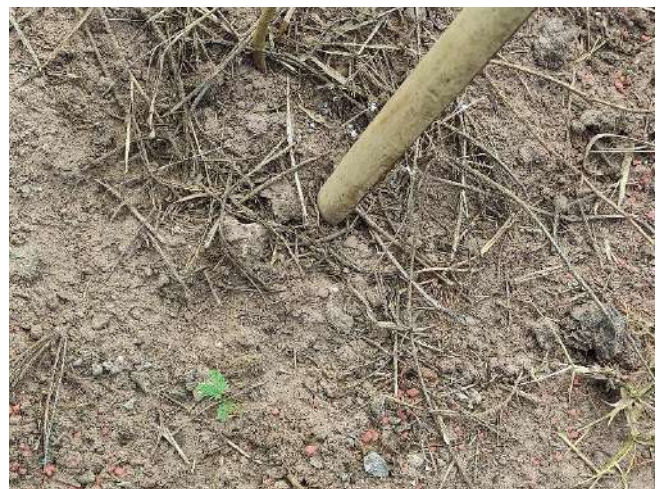
Foto 13: Desenvolvimento falhado da área de Restauração

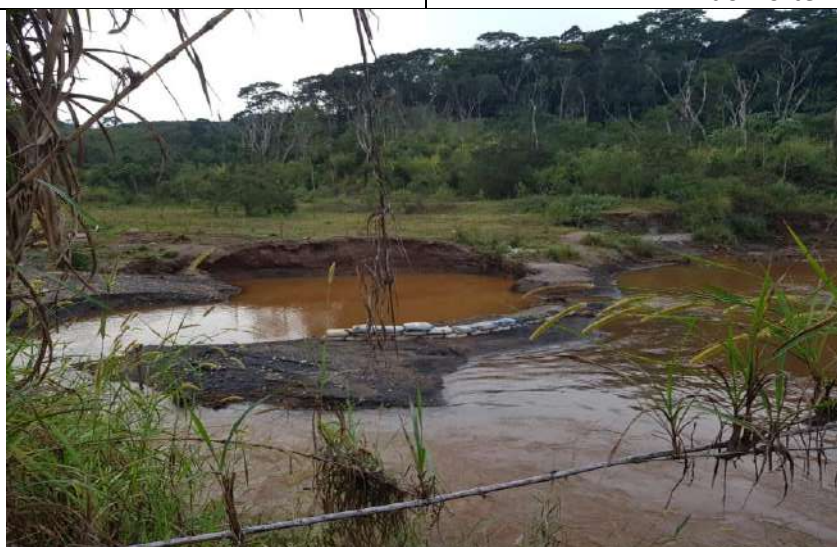
Cabe ressaltar que no ponto foram identificados resquícios de Garimpo Ilegal, intra e extracalha do rio Gualaxo do Norte (Fotos 26 e 27). Foram registrados restos de construções de garimpeiros e processo erosivo em estágio avançado de degradação ambiental no rio, em decorrência do garimpo. A Fundação Renova alegou que esta situação tem sido corriqueira na região e diante dos aspectos sociais envolvidos, de difícil resolução.

Foto 27: Resquícios de Garimpo Ilegal no Rio Gualaxo do Norte

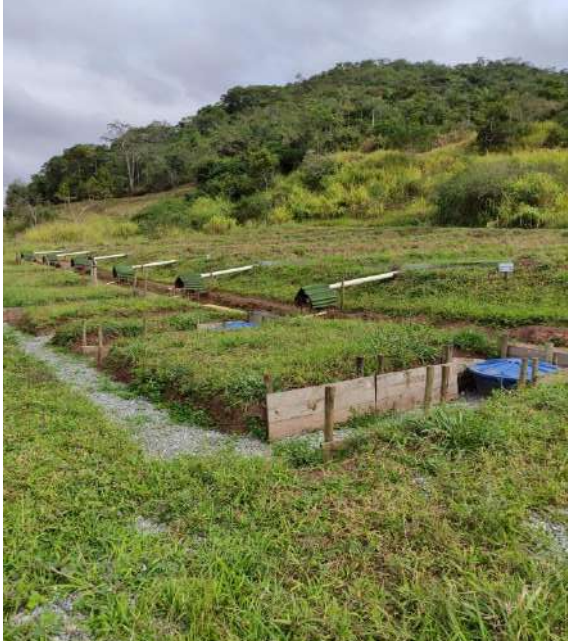
Foto 57: Sistema experimental de contenção de erosão laminar

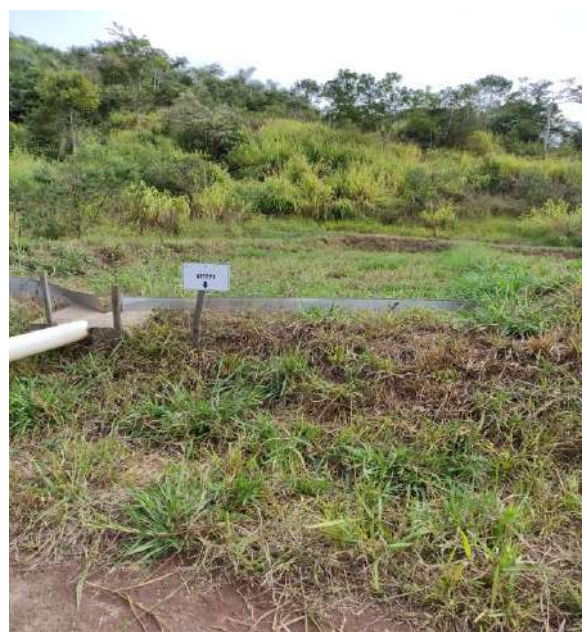
Foto 58: Área inoperante, com predomínio de braquiária no local.

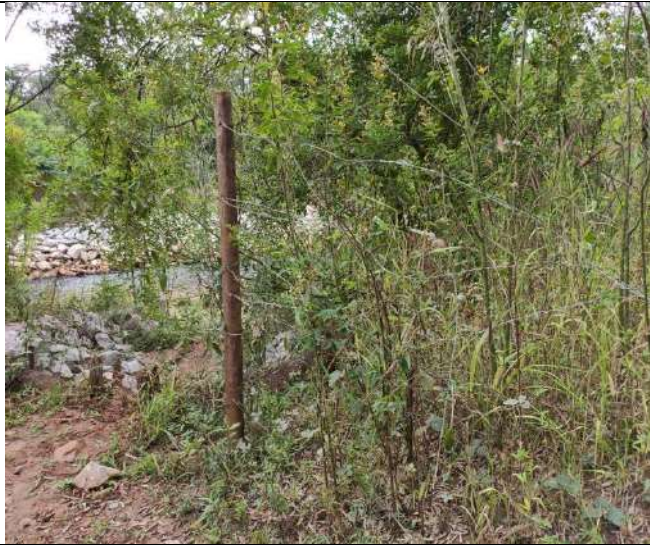
Foto 5: Cerca da APP cortada

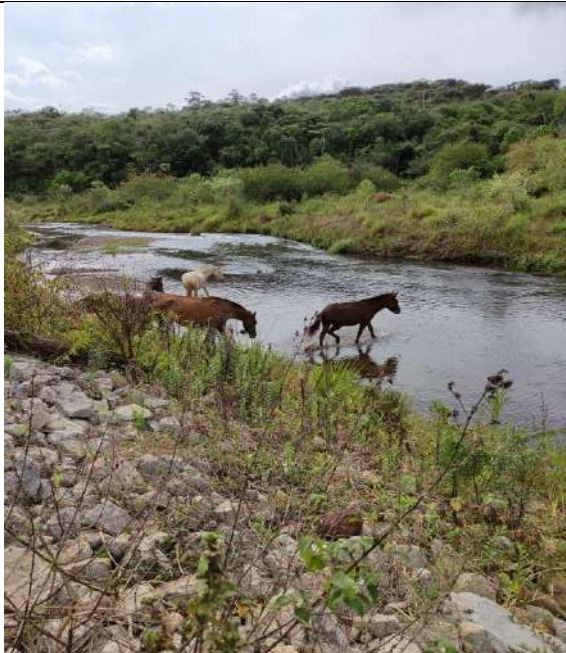
Foto 9: Presença de equino na APP

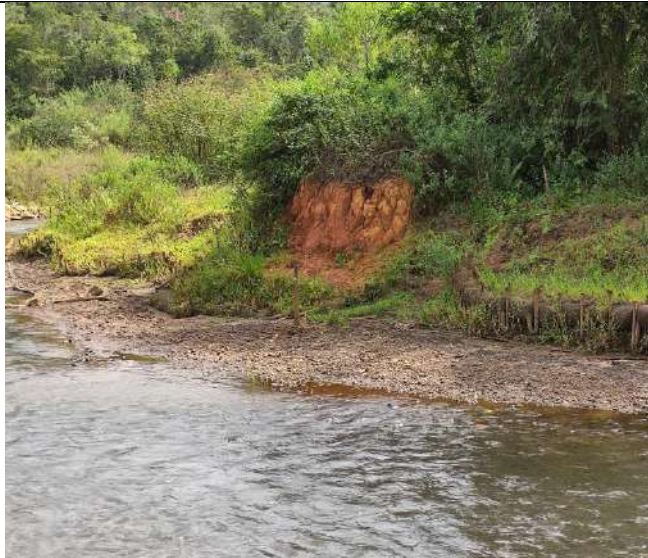
Foto 13: Processo erosivo

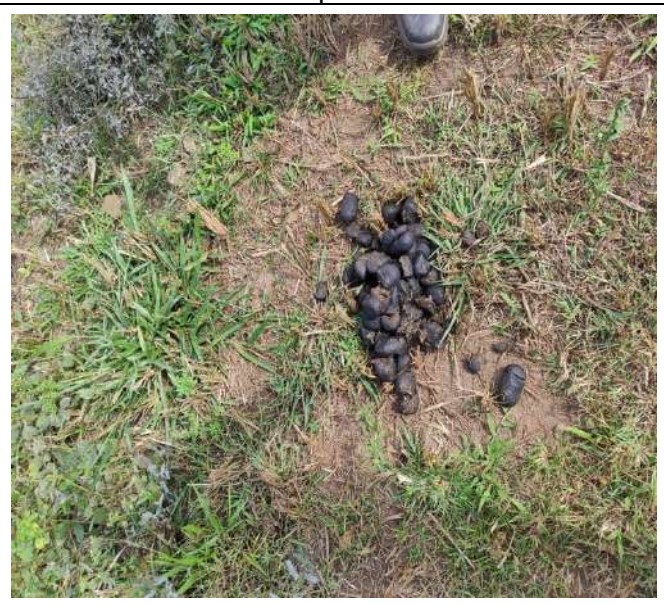
Foto 16: Presença de equinos na área de APP

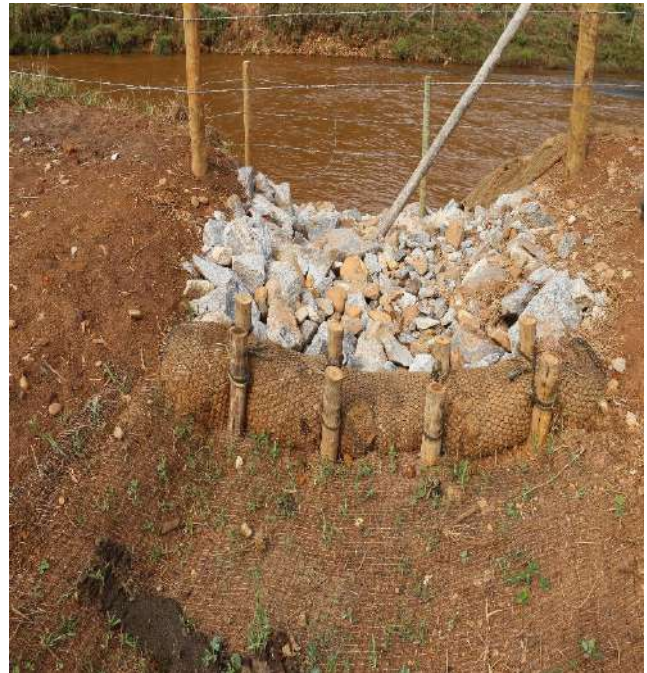
A biomanta era constituída por fibra de coco e trama de polipropileno degradável por radiação solar (Foto 21). Para recomposição da vegetação foi utilizado mix de espécies exóticas de rápido crescimento, com ciclo de aproximadamente 2 anos. Foi possível observar as plântulas, que caracterizam o indivíduo que está em desenvolvimento, emergindo da semente (Foto 22).

Foto 21: Biomanta constituída por fibra de coco e detalhe do enrocamento e Biorretentores para descida de água

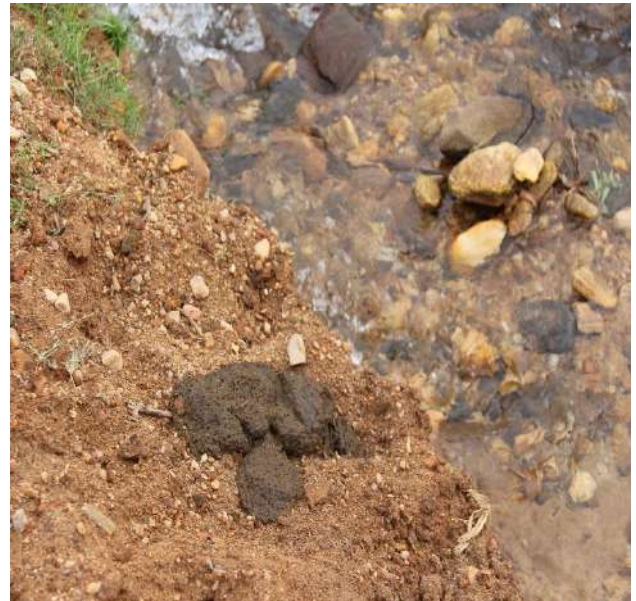
Foto 24: Presença de gado na área.

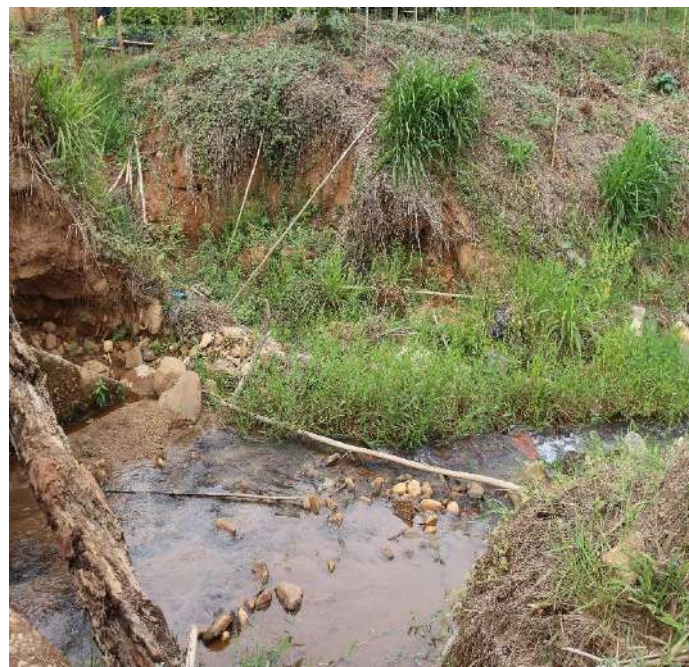
Foto 25: Área erodida com necessidade de recomposição das obras de bioengenharia

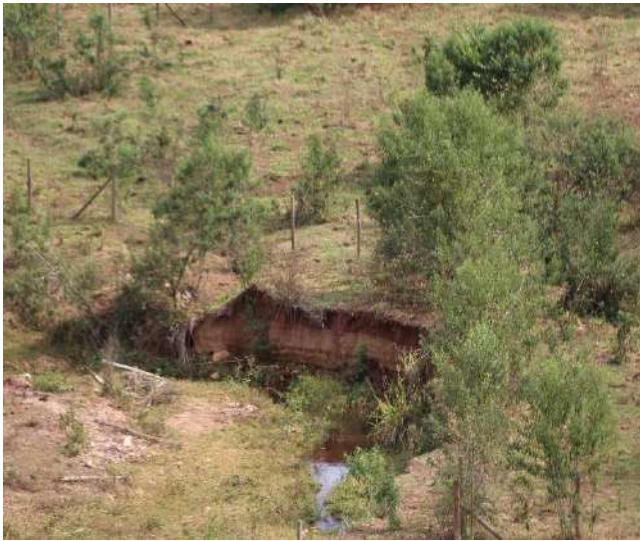
Foto 30: Processos erosivos nas margens do tributário.

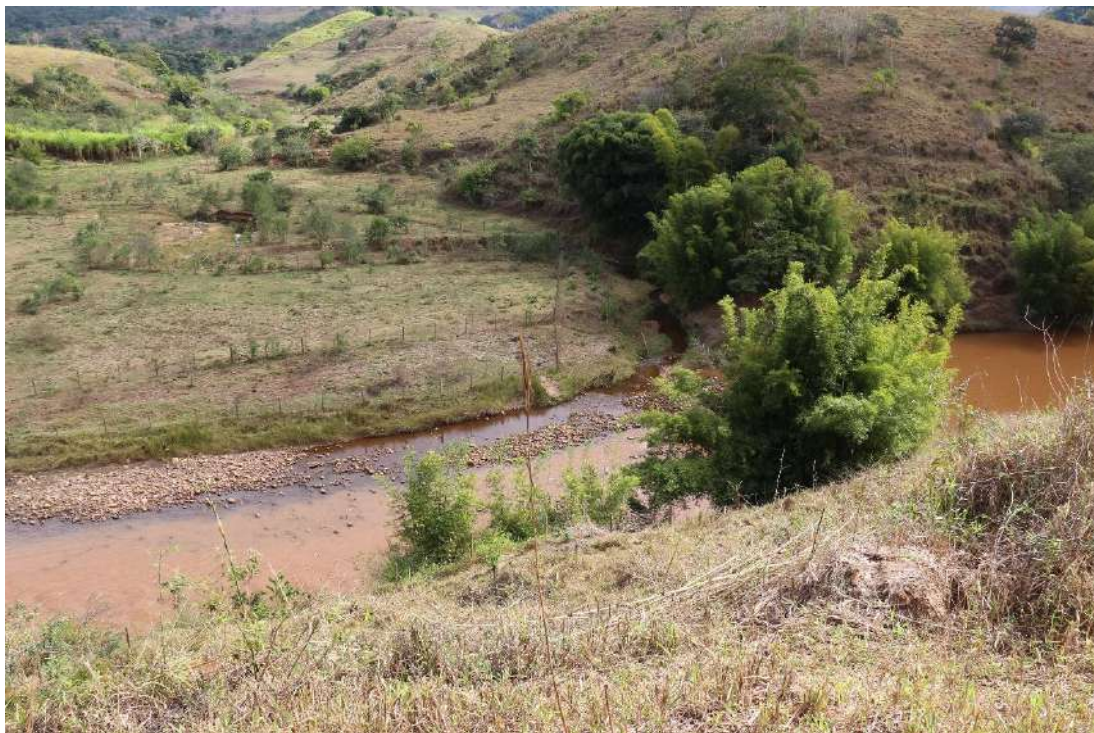
Foto 32: Contraste de turbidez da água vinda do tributário em relação à água do Gualaxo e acúmulo de sedimentos na Margem do Gualaxo.

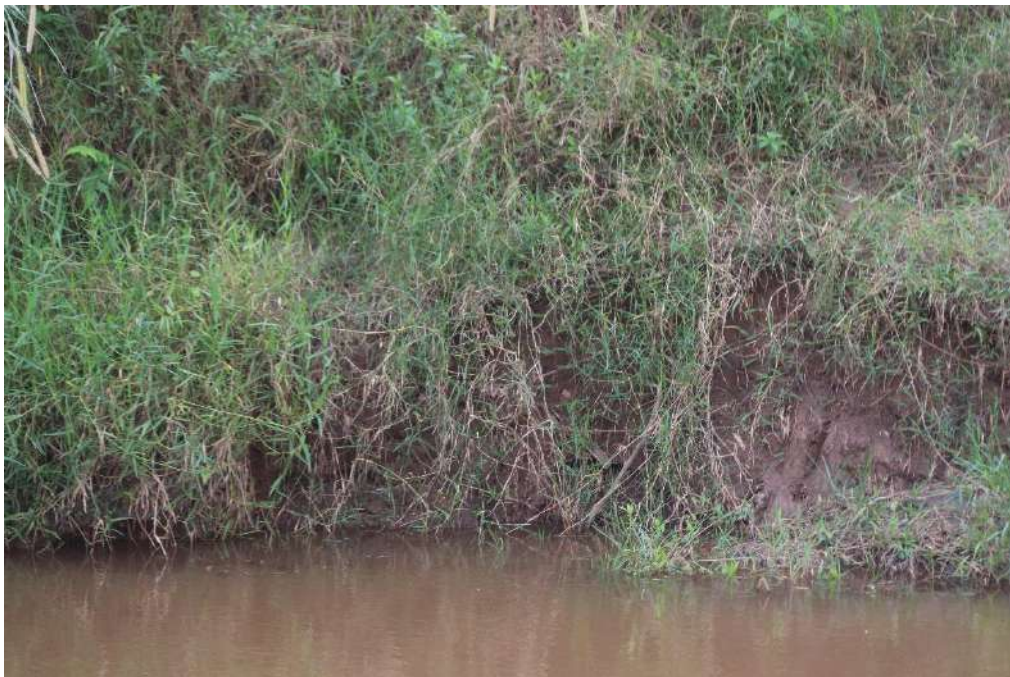
Foto 36: Detalhe mostrando a área de erosão a ser recomposta

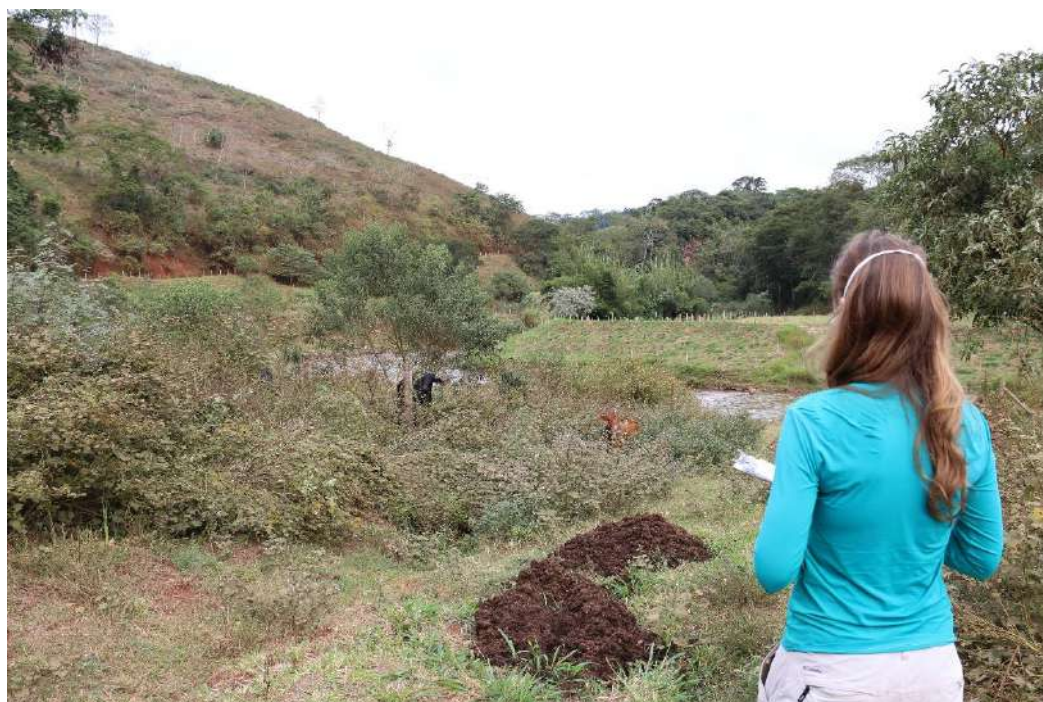
Foto 39: Presença de gado no local, assim como descarte de esterco na APP.

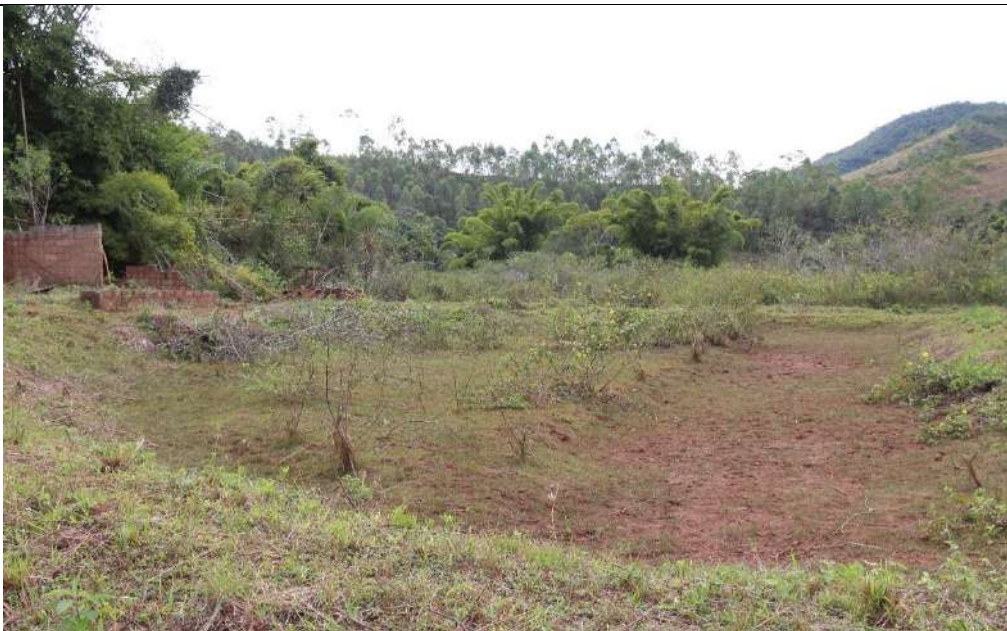
Foto 1: Lagoa sem lâmina d'água, com substrato aparentemente composto por rejeito fino e profundidade reduzida.

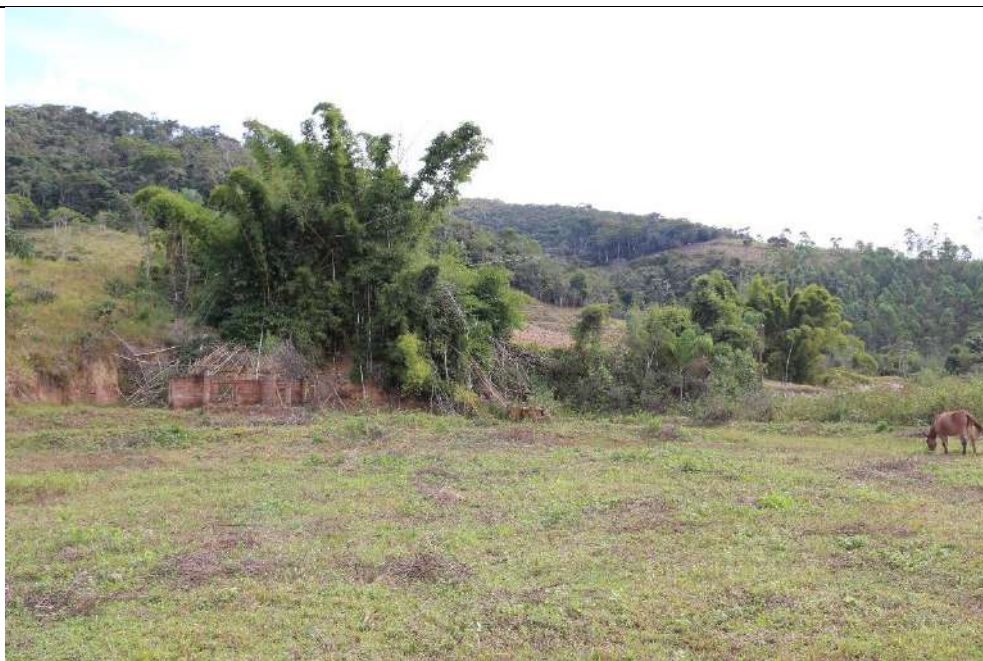
Foto 2: Presença de equino e construção com marcas do extravassamento do rejeito, no entorno da lagoa

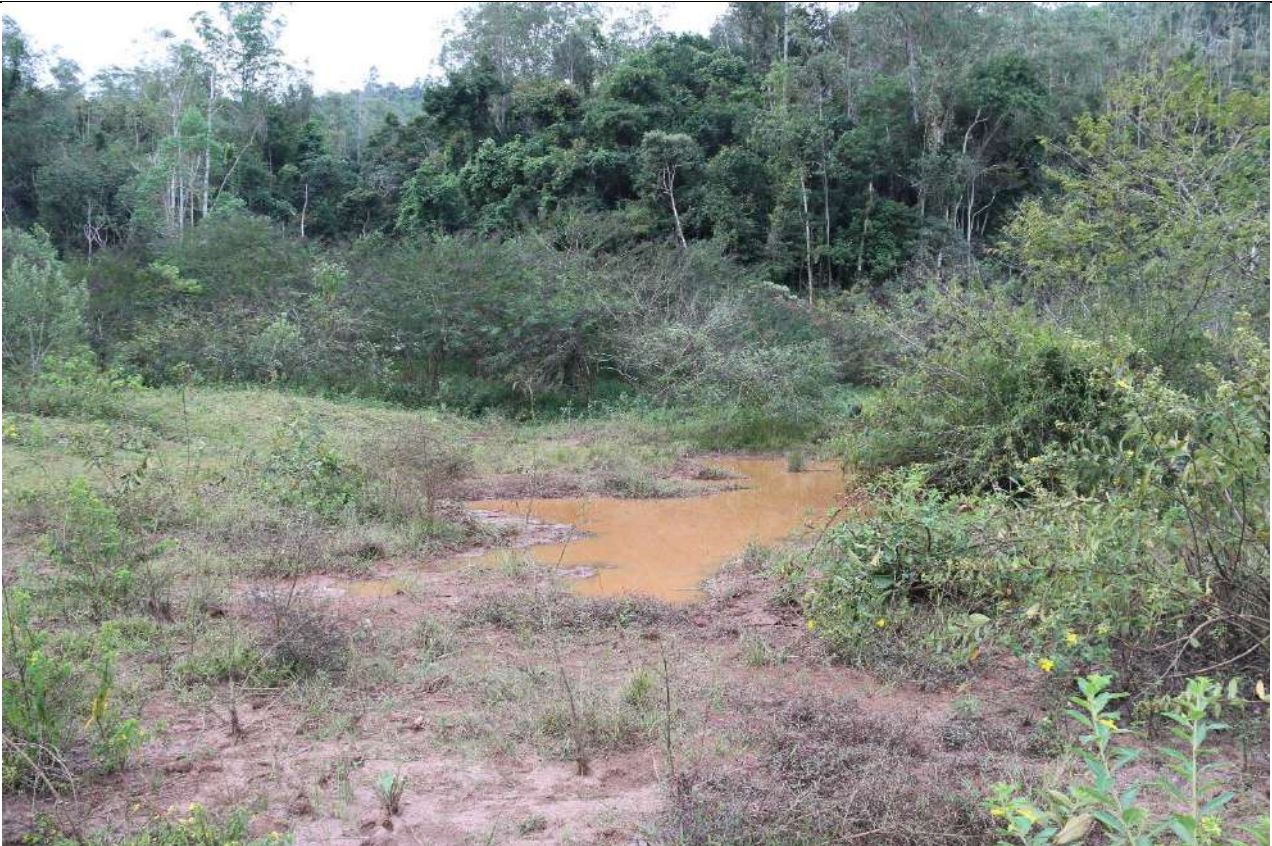
Foto 9: Vista da Lagoa T09-GN-KM648 (2) com lâmina d'água rasa e coloração turva.

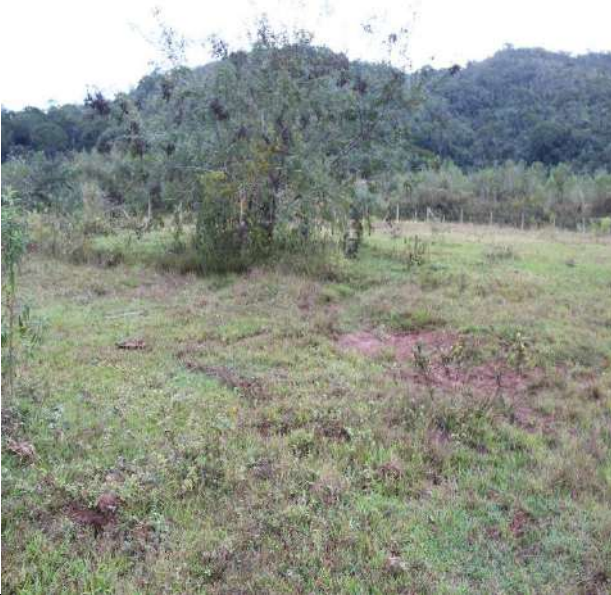
Foto 10: Lagoa com ausência de lâmina d'água

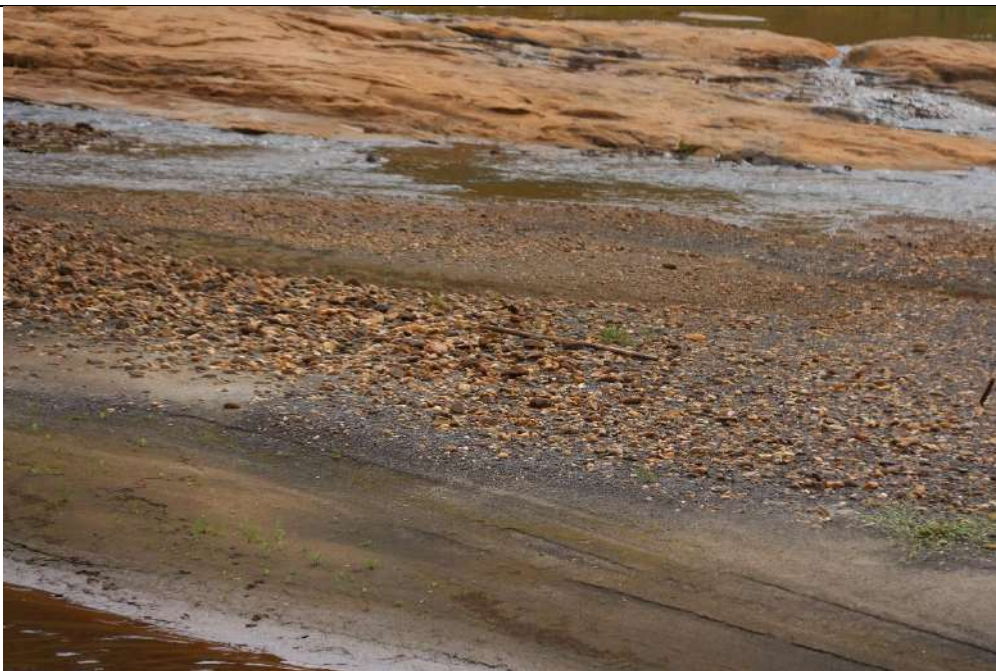
Foto 1: A ilha de sedimentos composta por substrato natural (cascalhos) e rejeito fino lavado na Ponte do Gama
