OPERAÇÃO WATU

RELATÓRIO DE VISTORIA

XV - Trechos 13 e 14

Relatório de vistoria referente à fiscalização realizada nos dias 23 a 27 de maio de 2022, nas áreas de Recuperação Ambiental dos Trechos 13 e 14 do Plano de Manejo de Rejeitos.

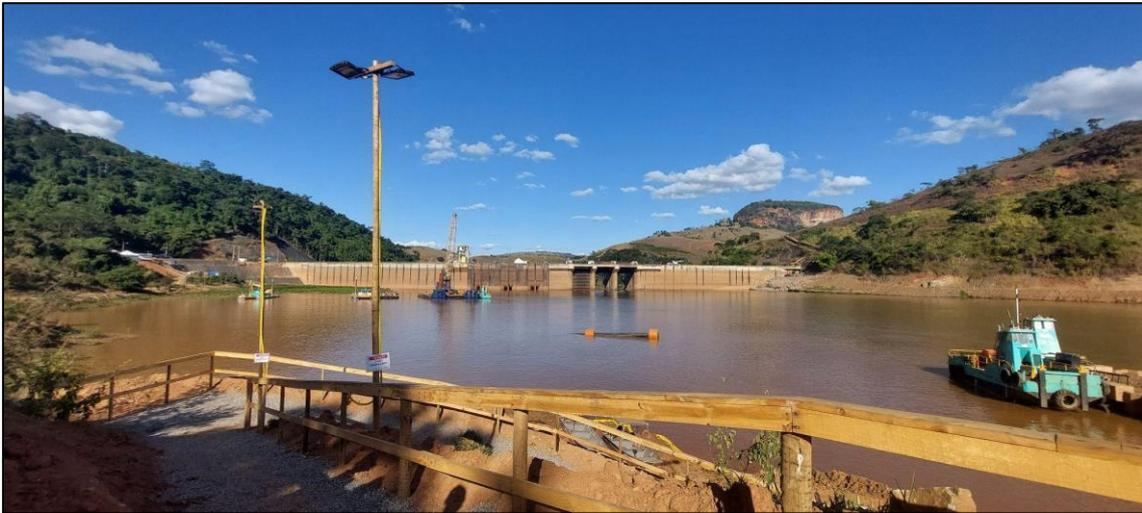
Foto 1: Vista geral do barramento principal da UHE Risoleta Neves, sentido jusante.

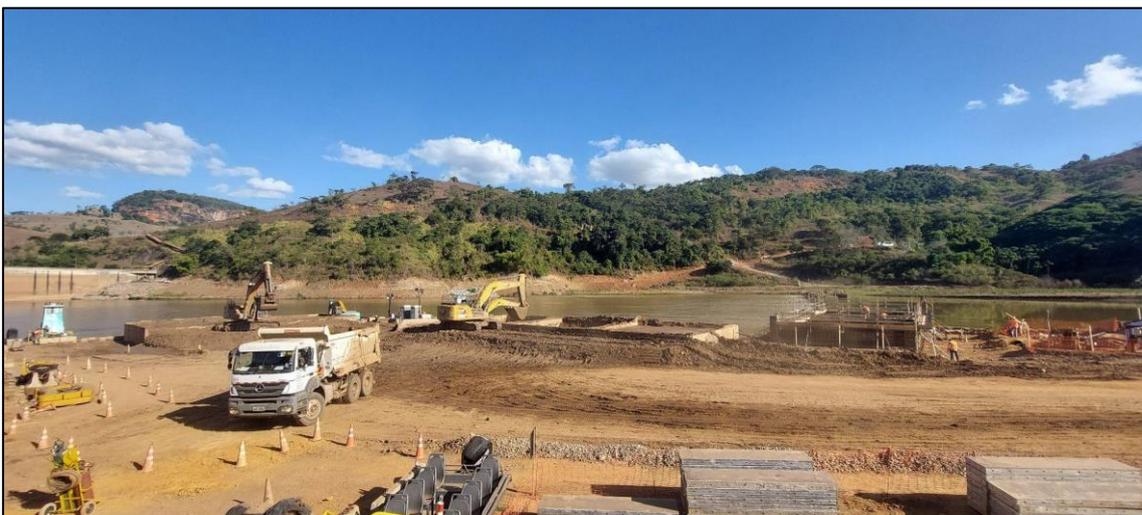
Foto 2: Vista parcial das etapas de dragagem e transporte de material na UHE Risoleta Neves.

Segundo informações da Samarco, o material que se encontra na região dos 400 m nas proximidades do barramento principal, que é a área definida para a primeira fase de dragagem objetivando o retorno da usina, é composto basicamente de colóide, sendo 12% sólido e 88% água, material este, de difícil dragagem, drenagem, acondicionamento e principalmente empilhamento. Atualmente, conforme informado, está sendo realizada a dragagem mecânica do tipo “Grab”, com gatilho de turbidez em 633 NTU, tendo outros parâmetros de avaliação sendo monitorados, como temperatura, pH e análise de sedimentos, por exemplo.

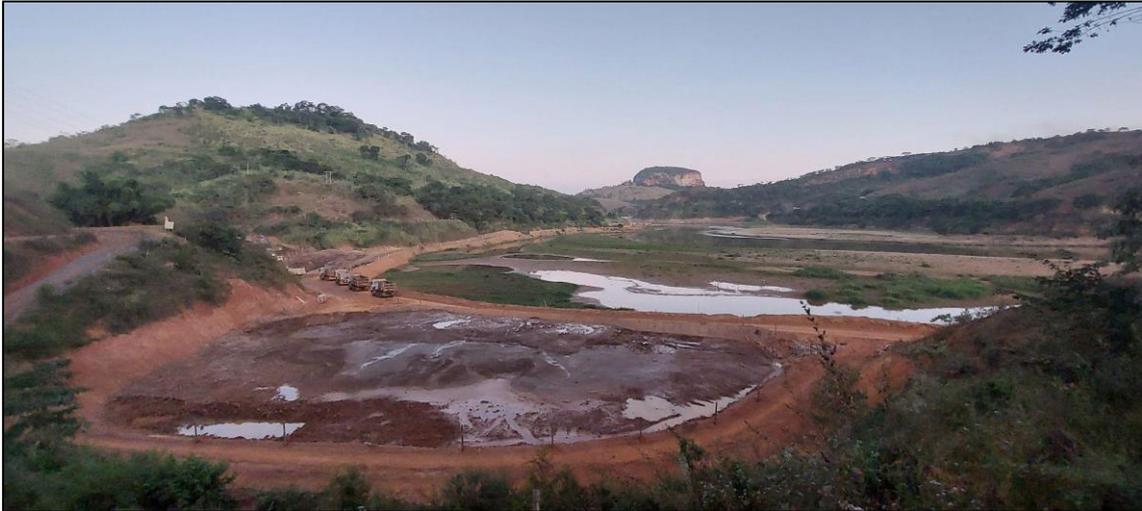
Foto 3: Bacia temporária para secagem do material úmido retirado da UHE.

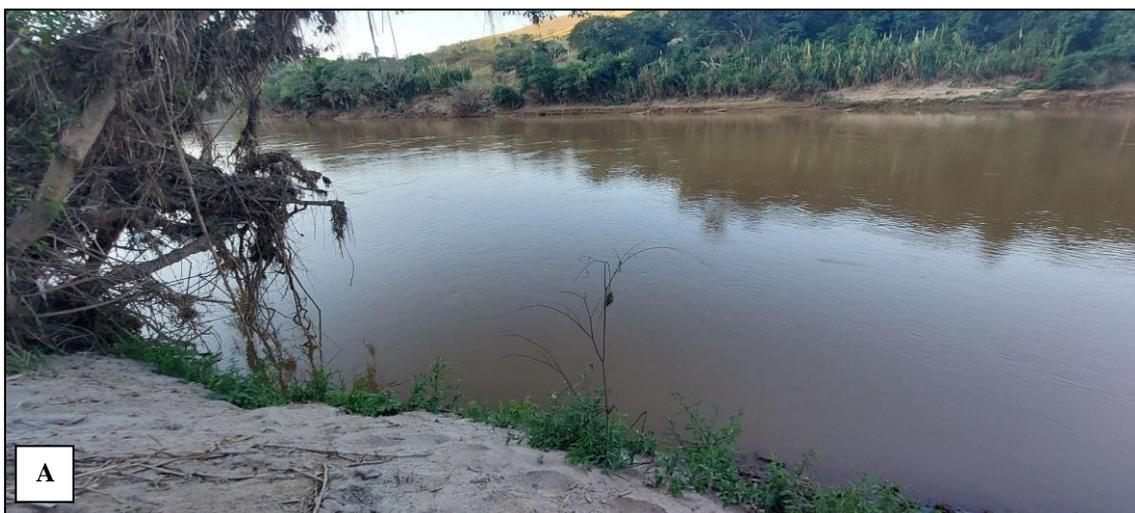
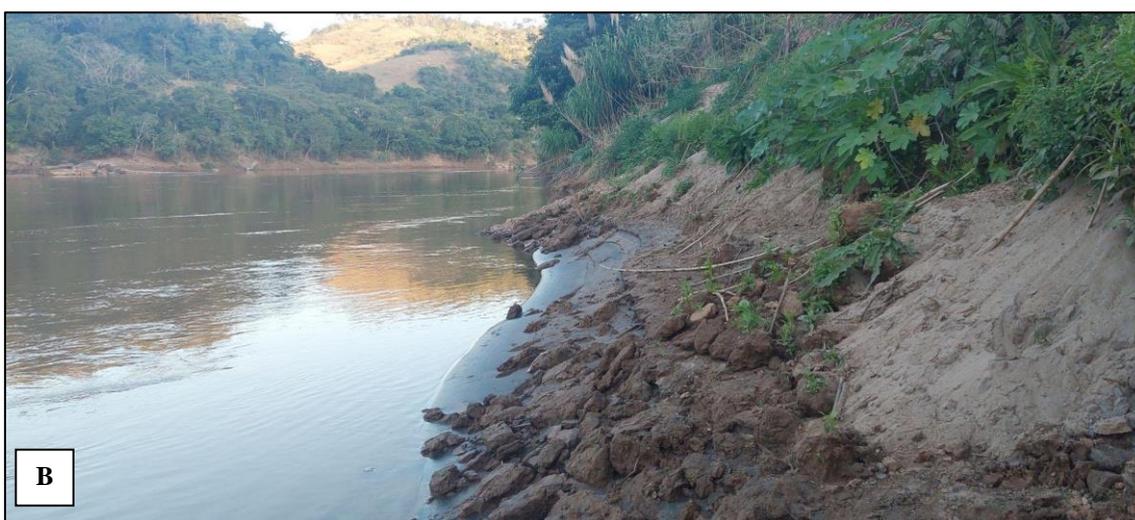
De acordo com o Plano de Manejo de Rejeitos nos trechos 13 e 14 (GOLDER, 2021), não foram identificadas camadas de solo com indícios da presença de rejeito nas sondagens intracalha e extracalha do transecto T13TC28. Todavia, durante a vistoria de campo, foi possível observar deposição de material em ambas as margens do rio, material este composto por areia de granulometria fina a grossa (Foto 4a e 4b).

Fotos 4A e 4B: Trecho do transecto T13TC28 com deposição de material nas margens.

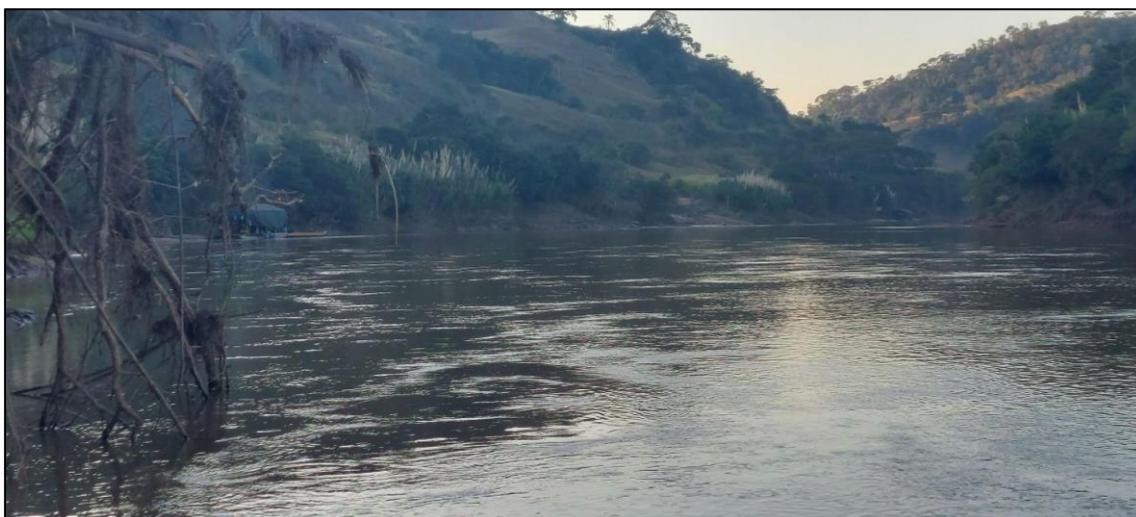
Também foi constatada extração de areia nesta área, conforme pode ser visualizado à esquerda da foto seguinte (Foto 5).

Foto 5: Extração de areia na margem direita do rio.

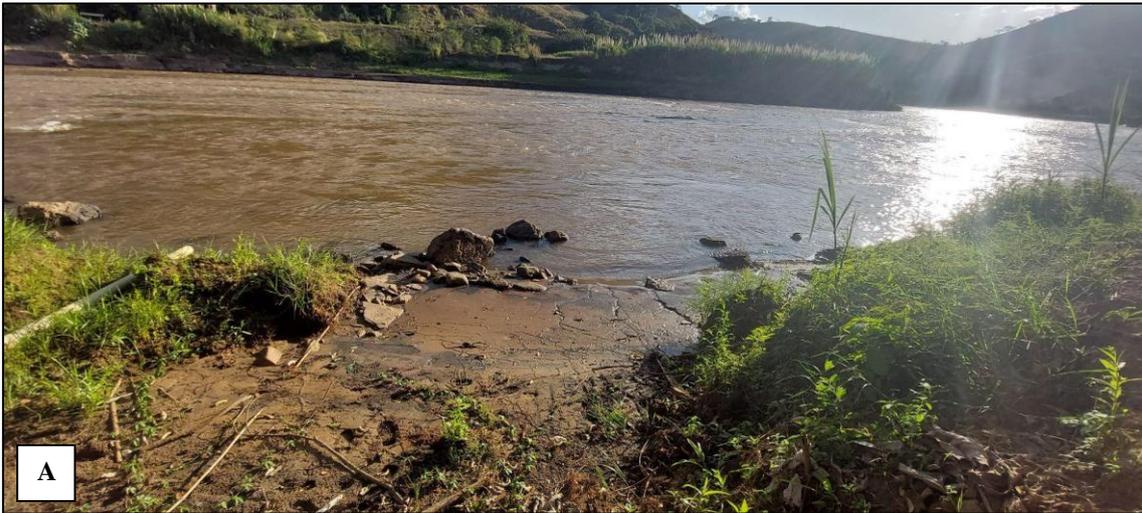
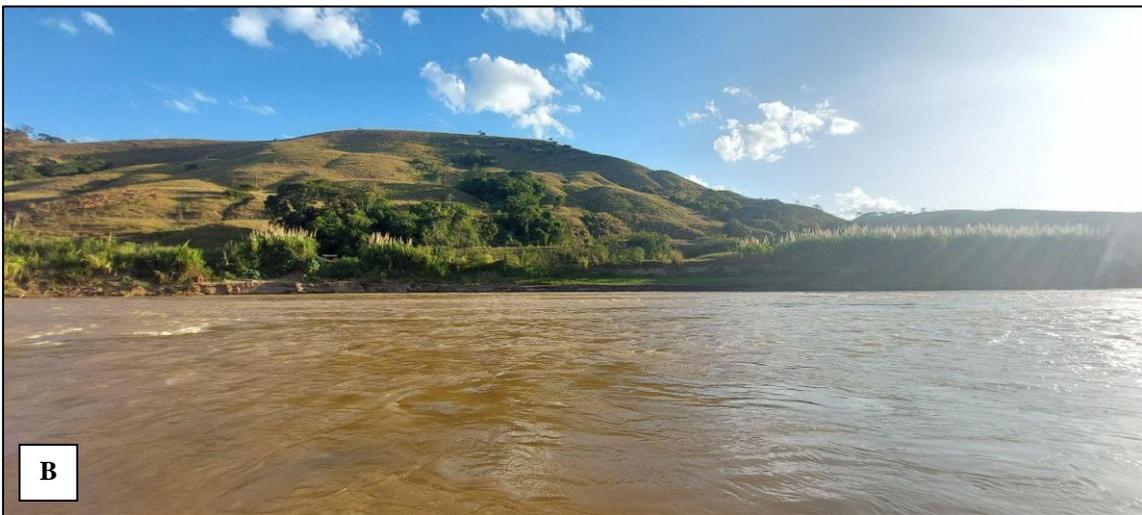
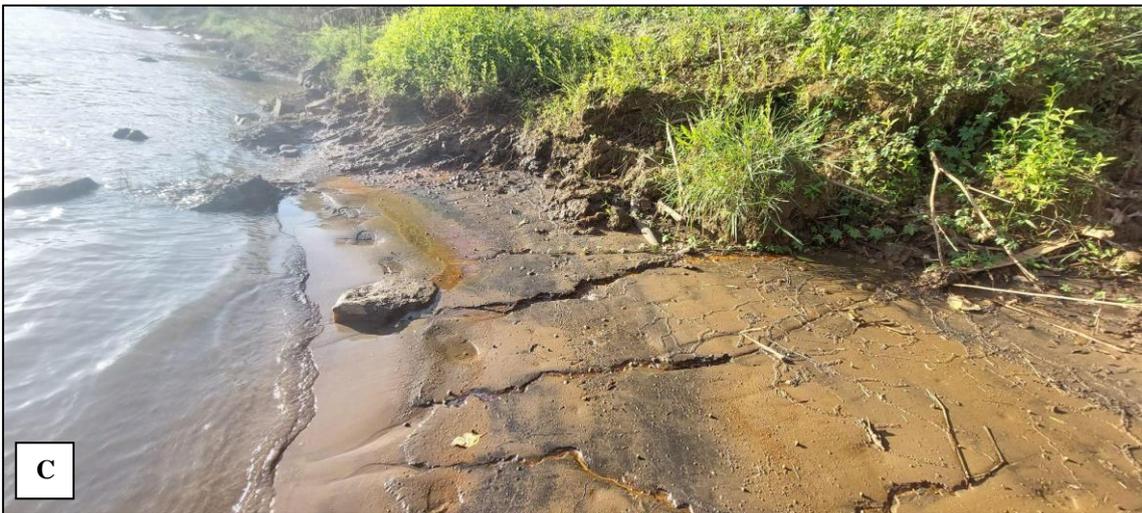
O Plano de Manejo de Rejeitos nos trechos 13 e 14 (GOLDER, 2021), identificou na sondagem extracalha do transecto T13TC01, na margem direita, solo com indício da presença de rejeito apresentando espessura média de 0,11m, não sendo identificado a presença do mesmo na sondagem intracalha. Ainda, segundo Golder (2021), foi realizada uma investigação adicional, no qual acusou presença de sedimentos com indícios visuais da presença de rejeito com espessura total da camada de 0,08 m.

Durante a vistoria in loco, identificou-se solo com textura mais argilosa (Fotos 6a, 6b e 6c) e, segundo informações obtidas pelo proprietário local, o material lamoso carregado pela enchente comprometeu a plantação de milho (última cheia de janeiro de 2022).

Fotos 6A, 6B e 6C: Vista parcial do local de execução do Transecto T13TC01 (6a e 6b), evidenciando a deposição de material de granulometria fina a muito fina (6c).

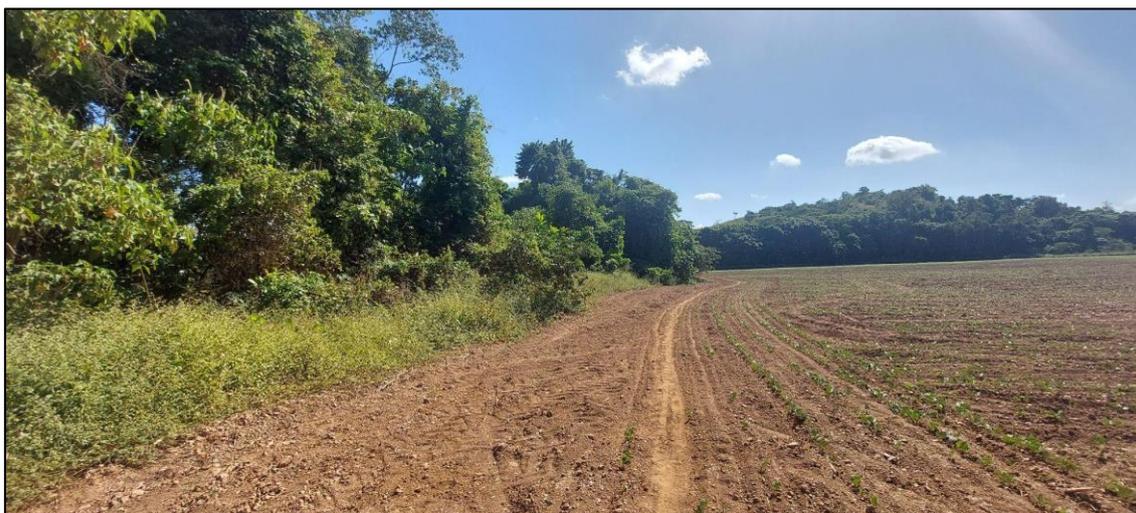
O transecto T13TC02 localiza-se em uma área próxima a uma plantação de feijão (Foto 7), a qual apresenta um solo majoritariamente mais argiloso que os pontos anteriores (Fotos 8a e 8b) e com presença de minerais do grupo das micas (muscovita e/ou biotita), conferindo ao solo um aspecto de brilho.

Foto 7: Área de cultivo de feijão.

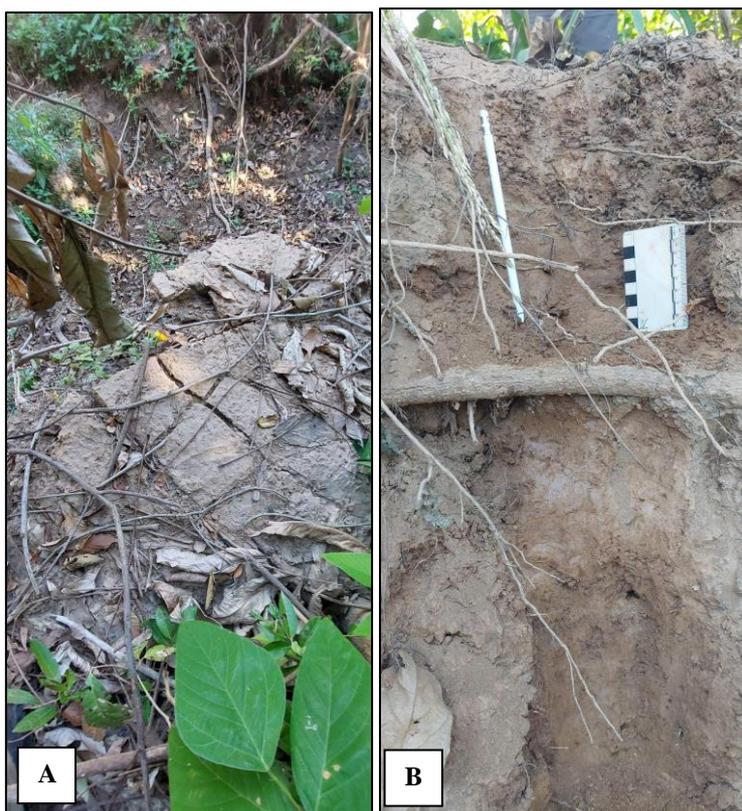
O Plano de Manejo de Rejeitos nos trechos 13 e 14 (GOLDER, 2021) não apontou sedimentos com presença de rejeitos nas sondagens intracalha deste transecto, entretanto, foram identificados nas sondagens extracalha, solo com indícios da presença de rejeito na margem direita, com espessura média de 0,16 m.

Fotos 8A e 8B: Detalhe do solo da área do transecto T13TC02.

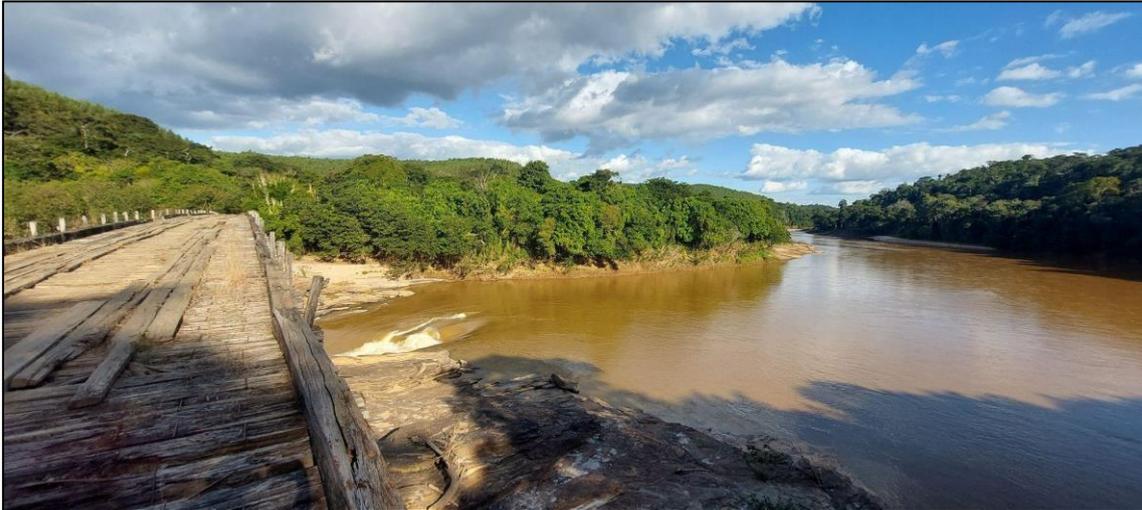
No PERD foram visitadas duas áreas conhecidas como Ponte Queimada e Ponte Perdida, ambos pontos turísticos desta UC. Na área da Ponte Queimada (Foto 9), foi informado por funcionários da UC que, após o rompimento da barragem, houve aumento do aporte do material com percepção na mudança da coloração, passando a apresentar

uma coloração mais escura com maior presença visual de minerais do Grupo das Micas (muscovita e/ou biotita) que em alguns pontos conferem ao solo um aspecto de brilho intenso.

Foto 9: Ponte Queimada, visada parcial da área à montante.

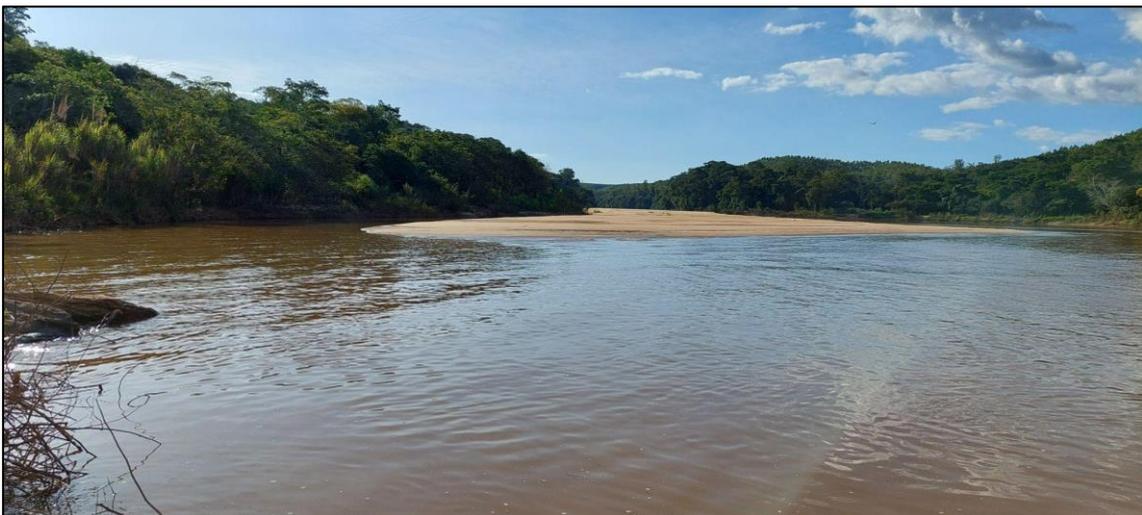
No leito do rio pôde ser observado um extenso banco de sedimentos, denotando o aporte de material e o poder de arraste e acumulação neste local, como pode ser observado na foto a seguir.

Foto 10: Presença de banco de sedimentos na porção do rio Doce que se encontra no PERD.

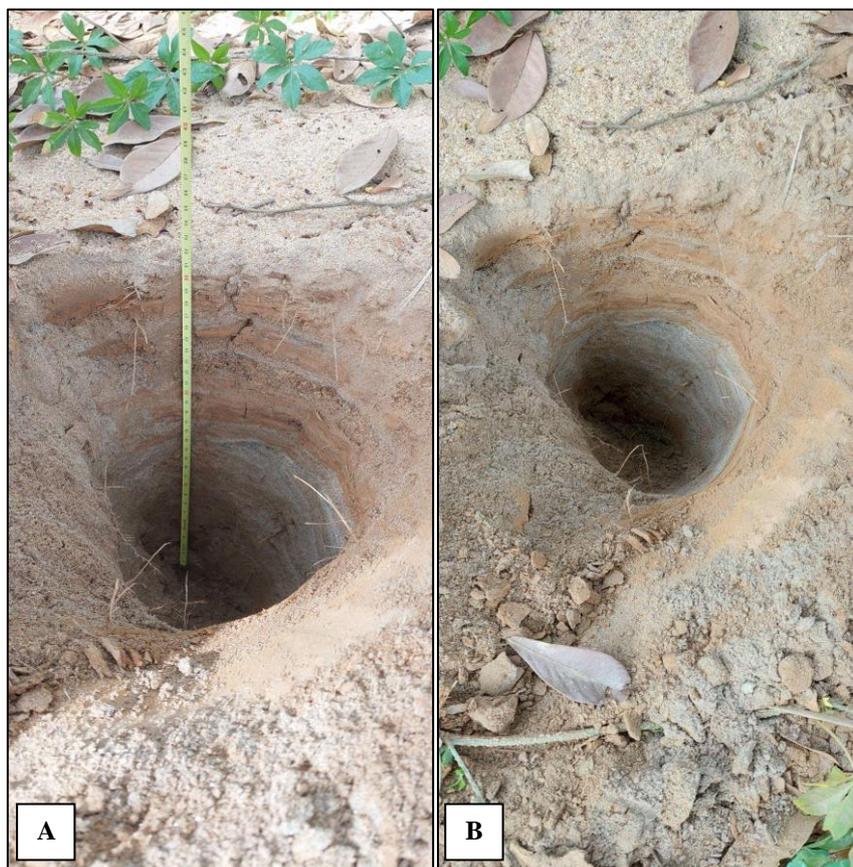
Neste local foi possível observar, na margem esquerda a jusante da Ponte, camada de solo majoritariamente argiloso, de coloração avermelhada com presença de minerais do Grupo das Micas (muscovita e/ou biotita), conferindo pontos brilhantes, intercalado com camadas arenosas (Fotos 12a e 12b).

Fotos 12a e 12b: Perfil do solo na região da Ponte Perdida (PERD), denotando as camadas de deposição recente.

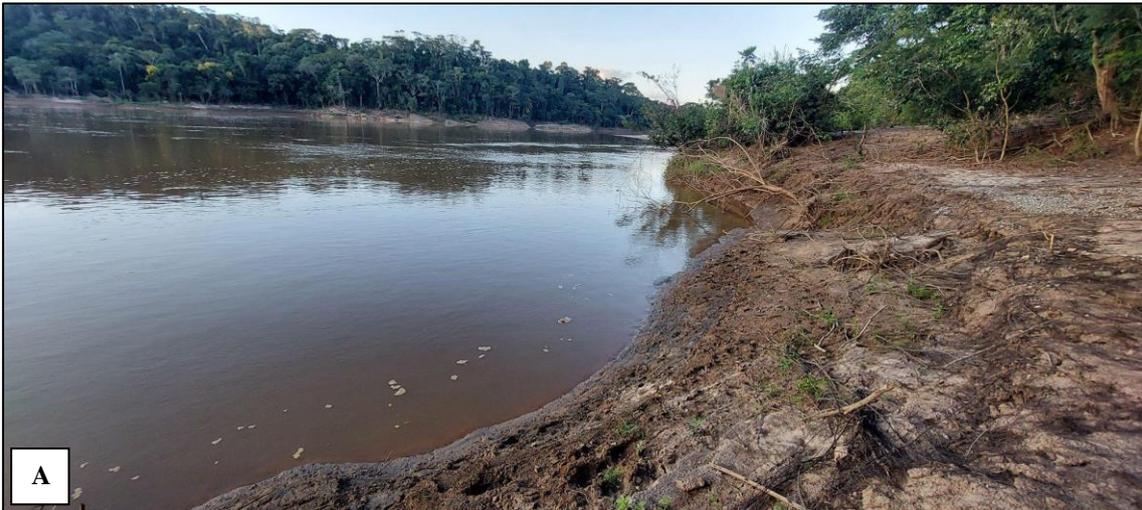
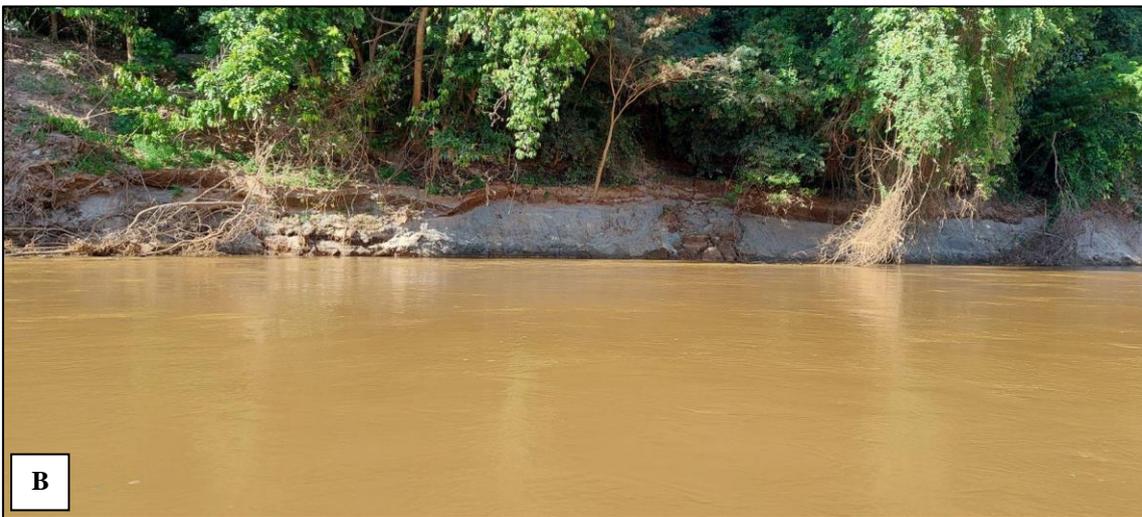
Seguindo sentido jusante, foi possível observar acúmulo de material extracalha na margem direita, conferindo deposições do tipo bancos de sedimentos, apresentando-se majoritariamente argilosos (Fotos 13a e 13b).

Com o aumento do volume do rio, provocado pelos eventos pluviométricos críticos, algumas áreas sofreram maior deposição de material nas margens, tendo em vista tanto a geomorfologia do terreno quanto o canal fluvial.

Fotos 13A e 13B: Deposição de material nas margens do rio Doce, porção do PERD.

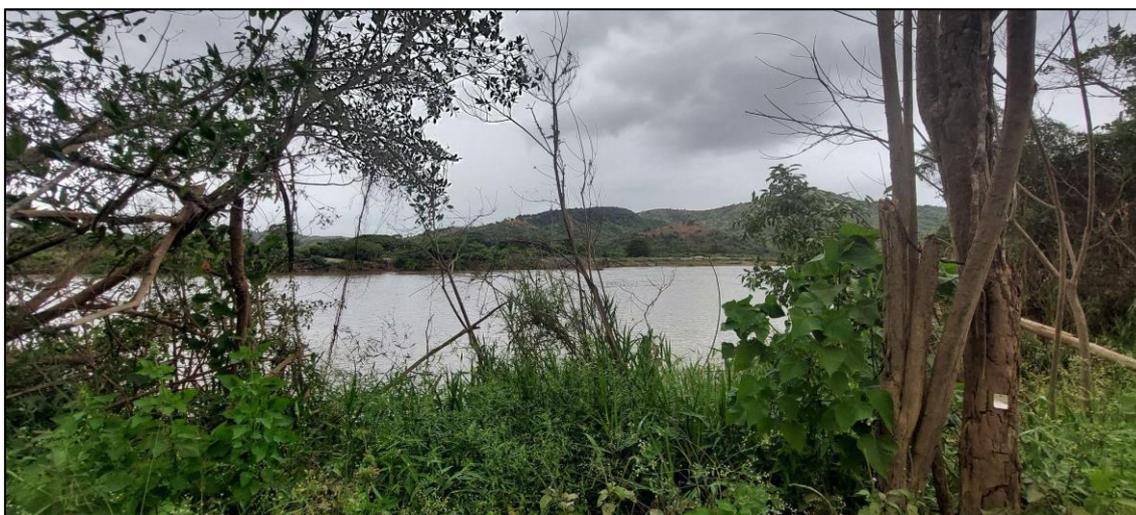
O Plano de Manejo de Rejeitos nos trechos 13 e 14 (GOLDER, 2021) não apontou sedimentos com presença de rejeitos nas sondagens intracalha deste transecto, porém, foram identificados nas sondagens extracalha, solo com indícios da presença de rejeito na

margem direita, com espessura média de 0,13 m. Durante a vistoria não foi observado acúmulo de material (Foto 14).

Foto 14: Vista parcial da margem do rio Doce. Transecto T13TC18.

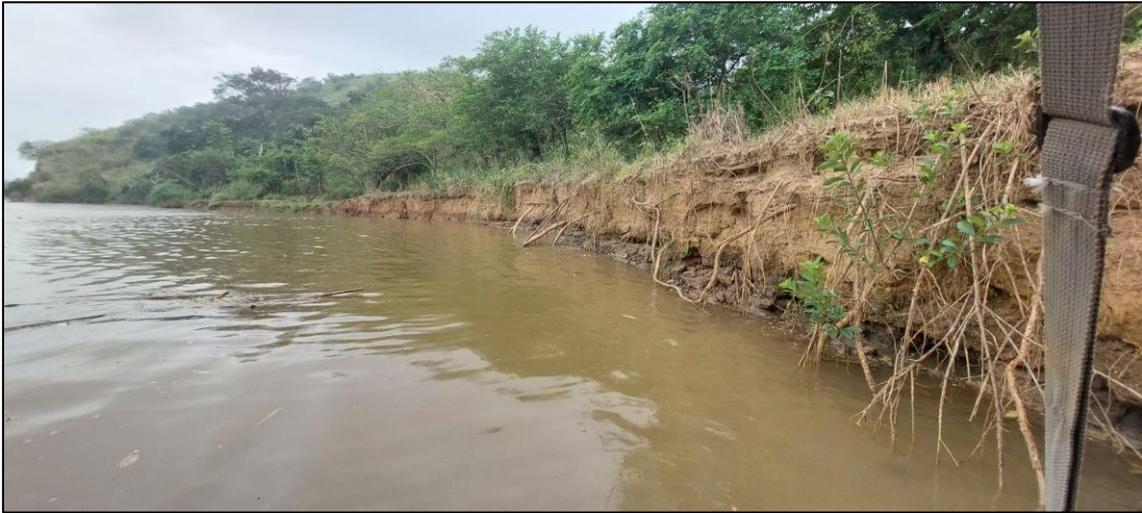
De acordo com o Plano de Manejo de Rejeitos (GOLDER, 2021), foram realizadas 13 (treze) sondagens distribuídas no reservatório da UHE Baguari, as quais, 12 (doze) delas, apresentaram indicativo de sedimentos com indício de rejeito. Ainda, segundo Golder (2021), estes sedimentos identificados nas sondagens estão sob camadas

de sedimentos superficiais, em média com 0,60 m, alcançando valores máximos de cobertura por sedimento superficial de 1,22 m.

Foto 15: Margem do reservatório da UHE Baguari.

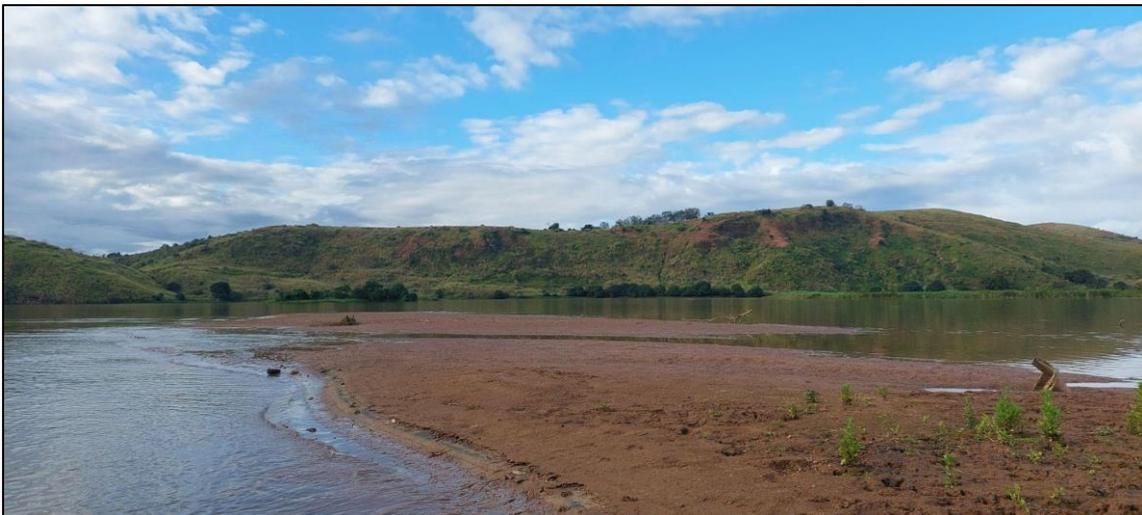
Foto 16: Presença de banco de sedimentos no reservatório da UHE Baguari.

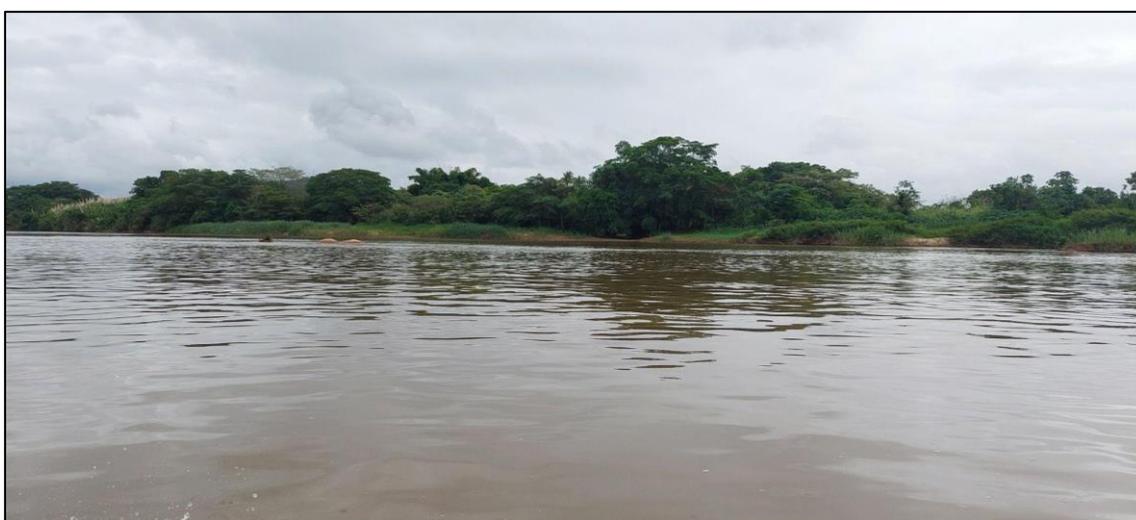
Segundo o Plano de Manejo de Rejeito nos trechos 13 e 14 (GOLDER, 2021), o transecto T14T01-I3, localizado em uma ilha fluvial (Foto 17), apresentou rejeito na superfície. Na operação Watu foi possível constatar que este aporte intenso de material advém da geomorfologia do local.

Foto 17: Acesso e vista parcial de Ilha Brava.

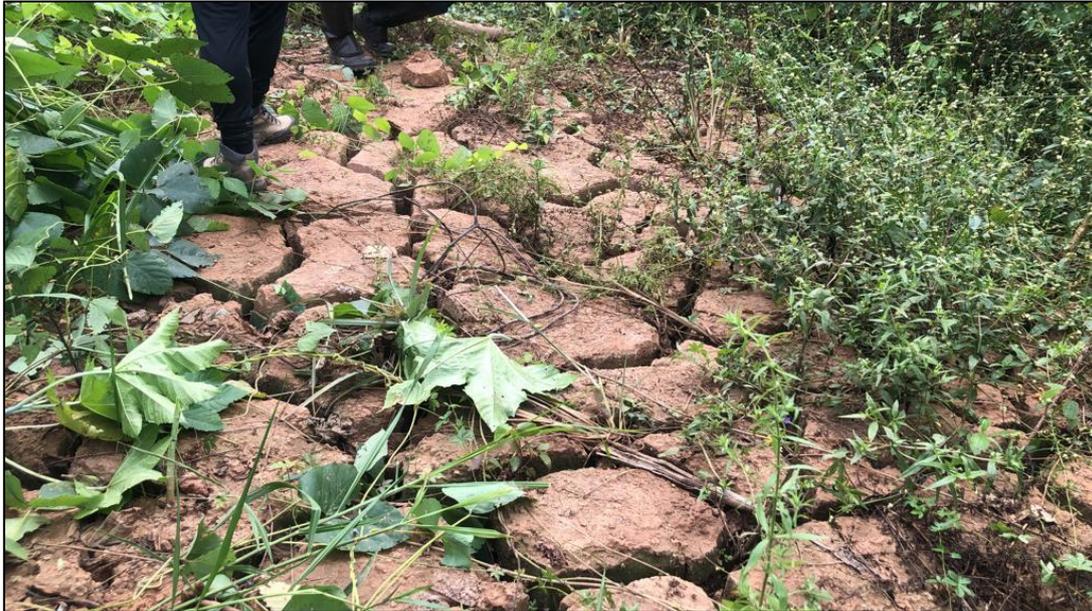
É importante destacar que o ponto em questão, pode ter recebido maior aporte de material, sendo o fato atribuído à retenção inicial da UHE Baguari e devido às condições geomorfológicas do local que favorecem para a deposição de material.

Foi possível observar que a deposição de material neste local alcançou mais de 30 cm de espessura, que se encontra compactada (Foto 18 e 19).

Foto 18: Terreno com deposição de material fino apresentando gretas de contração.

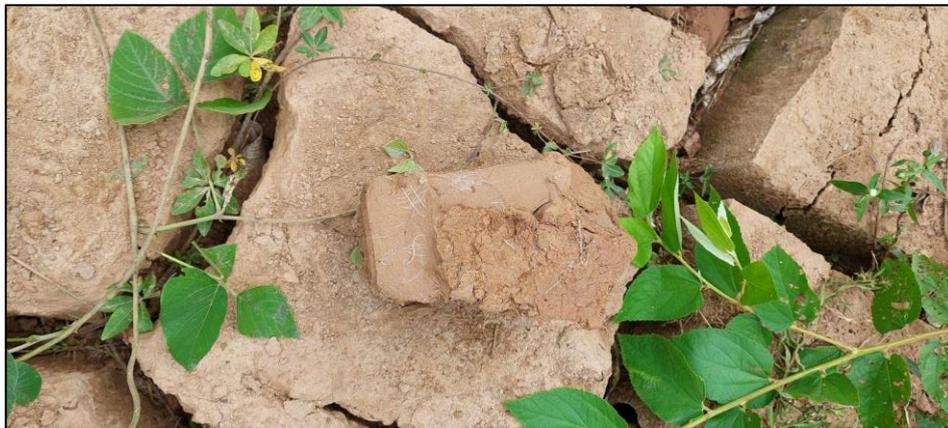
Foto 19: Detalhe do material depositado na Ilha Brava.

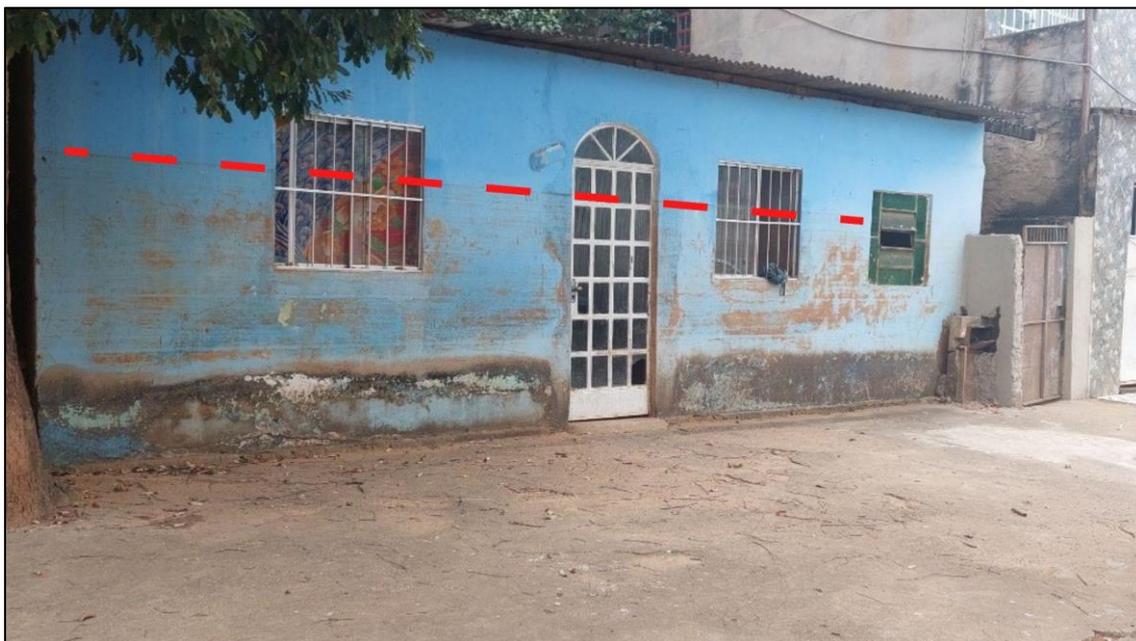
Durante a vistoria no bairro Santa Rita foram observadas marcas de material carreado nas casas do bairro, demonstrando o nível que a cheia de 2022 atingiu. Todavia, não foi verificada visualmente a presença de rejeito na área.

Foto 20: Marca de material carreado na cheia de janeiro de 2022, indicada pelo tracejado vermelho.

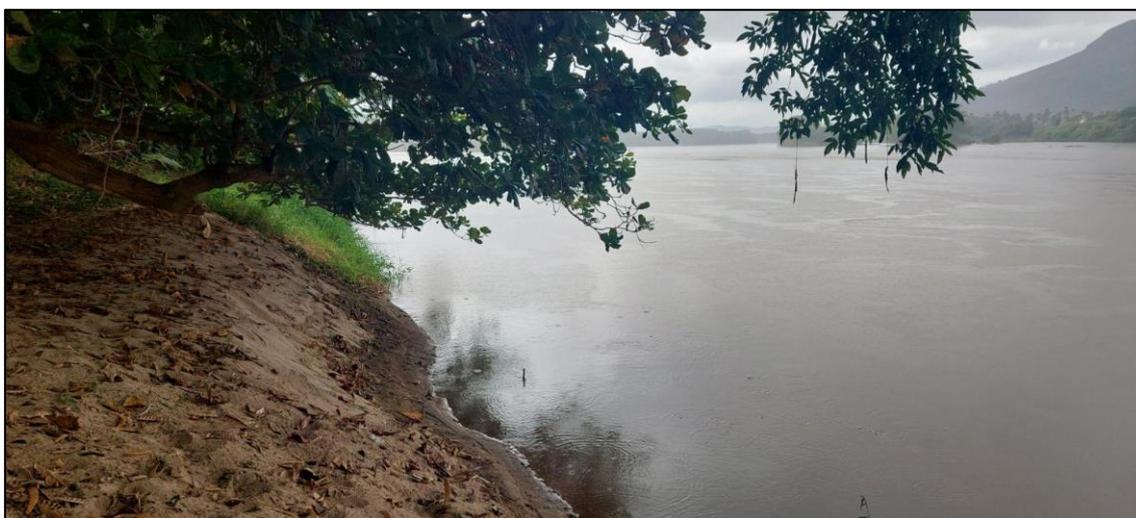
No trecho deste transecto verificou-se um cenário com bastante vegetação, não sendo identificado indícios visuais da deposição de material (Foto 21). O solo deste local é majoritariamente arenoso e, de acordo com Golder (2021), a sondagem deste transecto identificou uma camada com evidências de material com características de rejeito a mais de 40 cm de profundidade, de forma que sua mobilização seria possível apenas com um intenso processo erosivo, de modo a revolver a camada superficial.

Foto 21: Trecho do transecto T14T02.

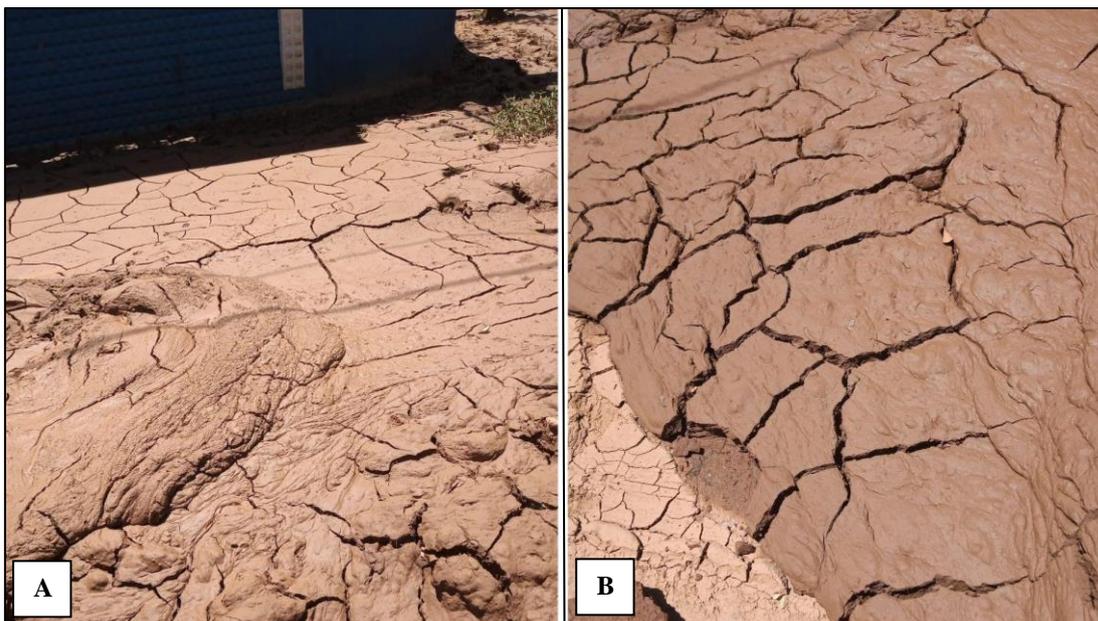
A Ilha dos Araújo foi um dos locais mais afetados do município de Governador Valadares na última cheia, ocorrida em janeiro de 2022. Durante a operação Watu, foi possível observar várias áreas com deposição de material recente (Fotos 22a e 22b), apresentando-se compacto e granulometricamente com menos silte e argila quando

comparados com os pontos vistoriados a montante da ilha.

Fotos 22A e 22B: Deposição de material recente apresentando gretas de contração.

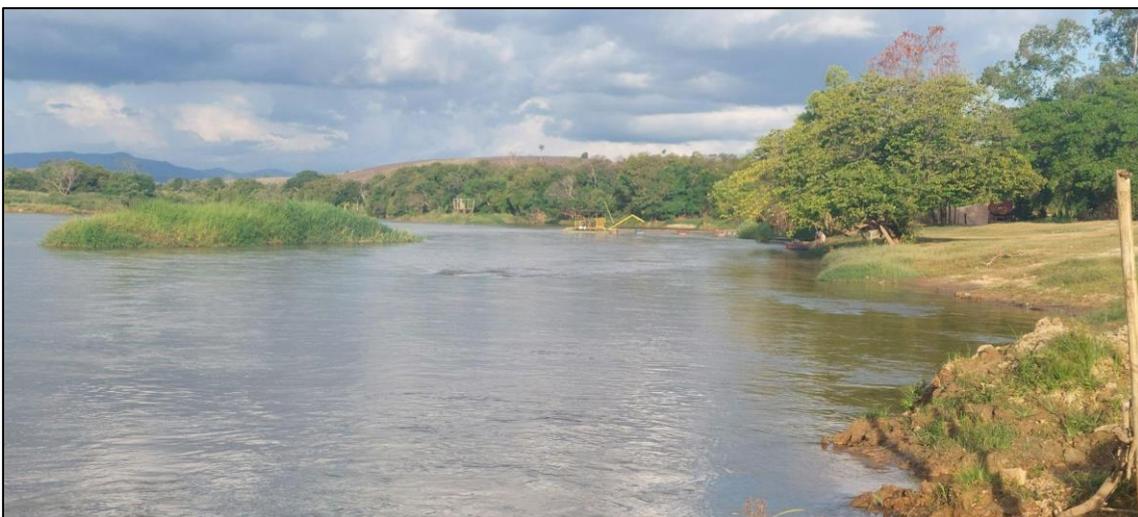
De acordo com informações obtidas por trabalhadores do local, depois dos últimos períodos chuvosos, observou-se um grande volume de material argiloso com coloração avermelhada (intracalha). Em alguns trechos no rio da região, é encontrado este mesmo

tipo de material na dragagem (principalmente próximo à margem do rio), prejudicando o trabalho de extração de areia na região. A foto 24 retrata a realidade do local, com deposição de material nas margens.

Foto 24: Trecho do curso d'água na área do assentamento do INCRA, com presença de deposição de material nas margens, como pode ser observado em primeiro plano.

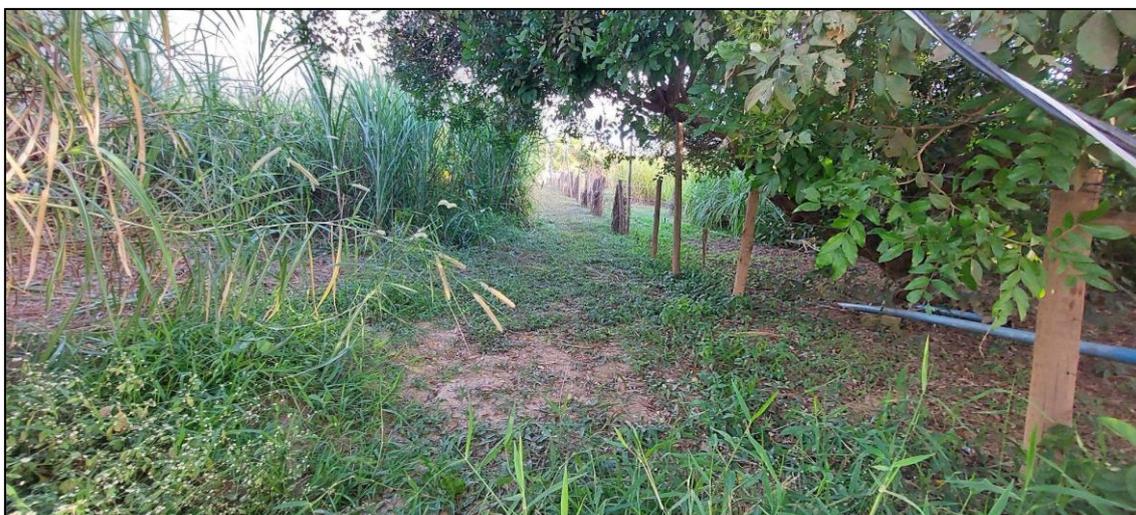
O transecto T14TC11 está localizado em área de atividade de extração de areia e corresponde ao território de assentamento do Incra. Em conversa com um morador local, o mesmo informou não ter segurança para utilizar a água para fins de irrigação, o que afetou na produção da atividade econômica na propriedade (Foto 25).

Durante a vistoria foi possível observar uma camada de deposição de material recente, bem definida, com indícios visuais da presença de rejeito. Entretanto, o Plano de Manejo de Rejeitos nos trechos 13 e 14 (GOLDER, 2021), não apontou sedimentos com presença de rejeitos nas sondagens extracalha deste transecto. Todavia, não foram realizadas sondagens intracalha, tendo como justificativa a falta de acesso com embarcação.

Foto 25: Visada da área de alocação do transecto.

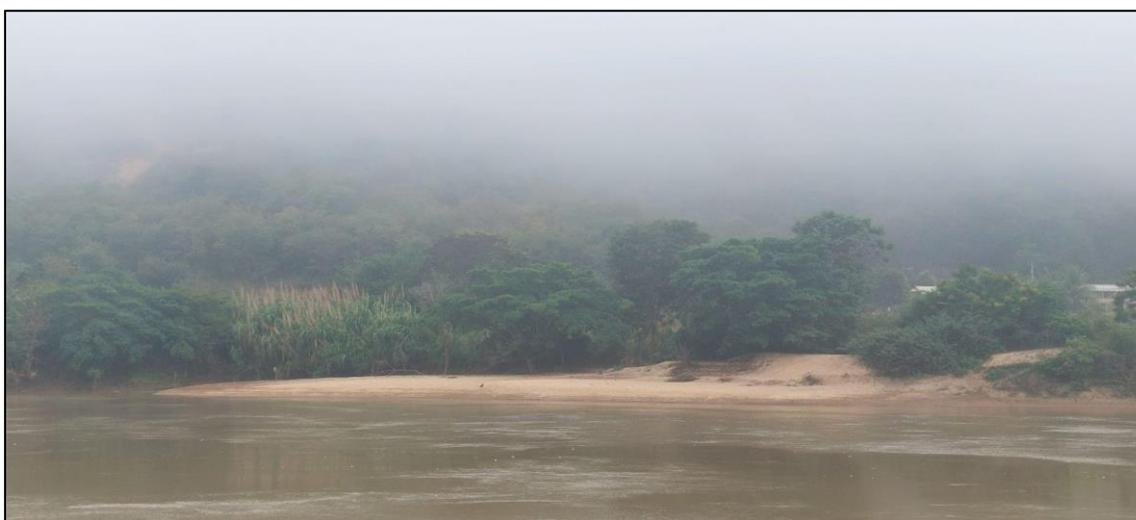
Foi possível identificar a presença de solo arenoso, com deposição de material intracalha na margem direita e de difícil visibilidade de deposição na margem alta (Foto 26). Cabe salientar que a área não possui acesso à embarcação, além disso, a margem esquerda não foi vistoriada, devido a anuência negada para o acesso, uma vez que a área pertence à Aldeia Indígena Krenak.

Foto 26: Trecho de alocação do transecto T14TC43.

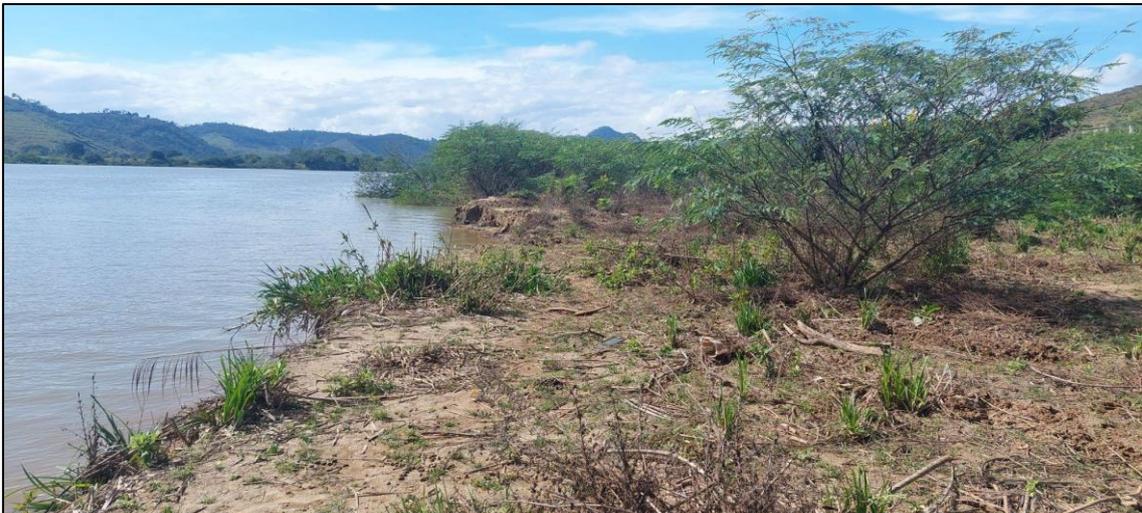
Na presente vistoria, o acesso para o reservatório da UHE Aimorés se deu com uso de embarcação, iniciando na cidade de Resplendor, local onde o rio já sofre influência da barragem de Aimorés. Uma das preocupações desta Operação Watu com a região é devido a deposição de material fino no remanso da UHE Aimorés. Esta região sofreu impacto no abastecimento de água e, conseqüentemente, houve desdobramentos nas atividades relacionadas ao uso do recurso, principalmente para irrigação, pesca e atividades econômicas que envolviam o contato com o mesmo. No local foi possível detectar a presença de indústria de laticínios próxima ao leito do rio, todavia, não foi constatada a presença de deposição de material (Foto 28).

Foto 28: Margem do reservatório da UHE Aimorés.

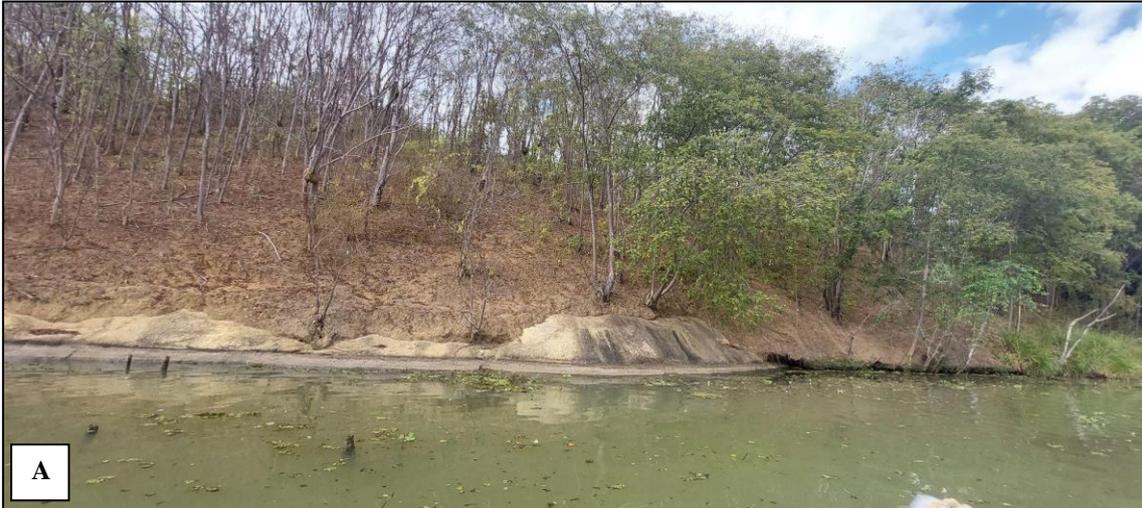
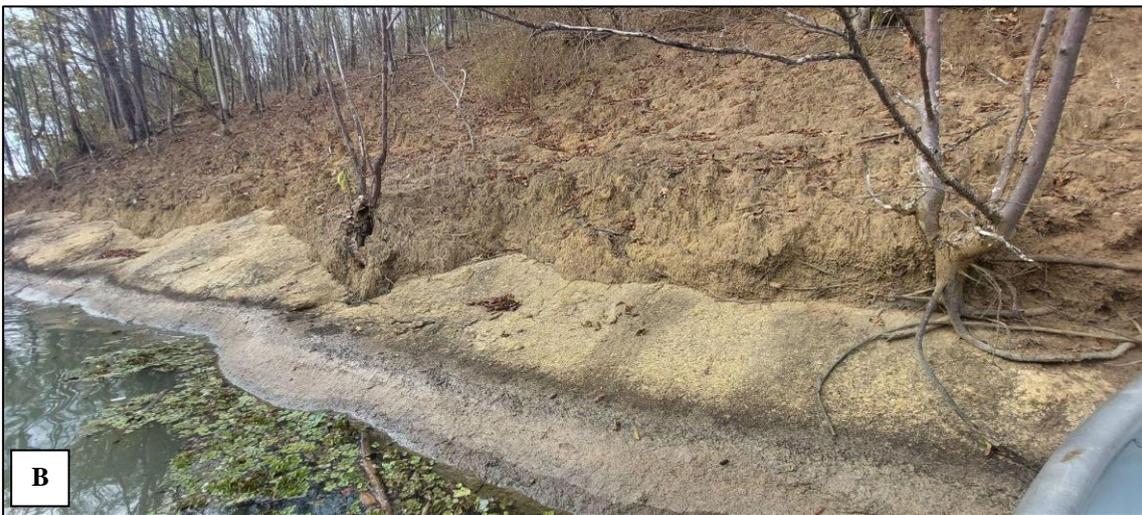
Fotos 29A e 29B: Área do transecto T14TC53. Foto 29A) afloramento rochoso sustentando a base da margem esquerda do rio. Foto 29B) Detalhe do solo local.

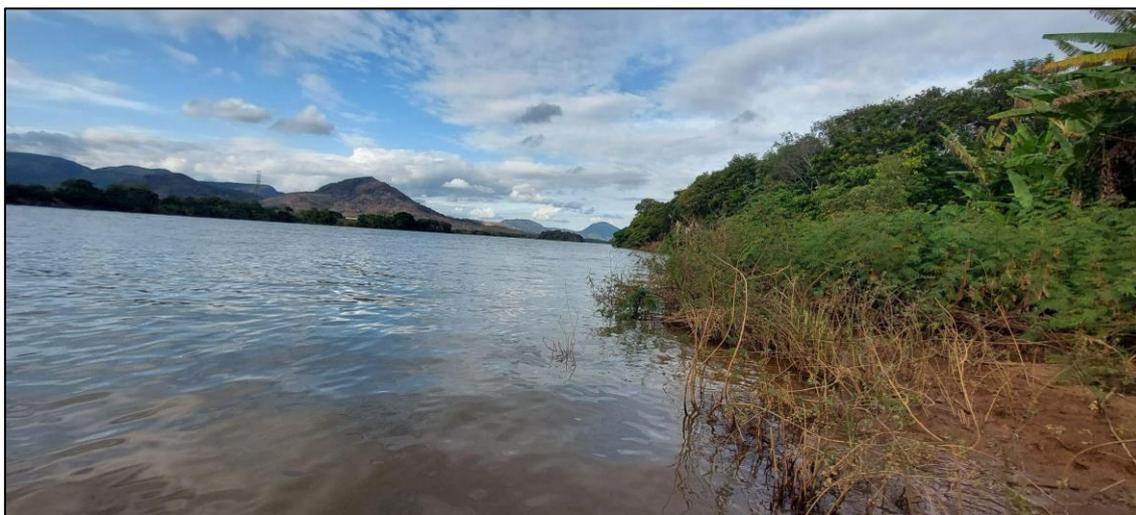
O reservatório da UHE Mascarenhas foi acessado pela sua margem direita, na porção extremo jusante (Foto 31), onde pôde ser observado a deposição de material fino.

Foto 31: Margem direita do reservatório da UHE Mascarenhas, porção a jusante.

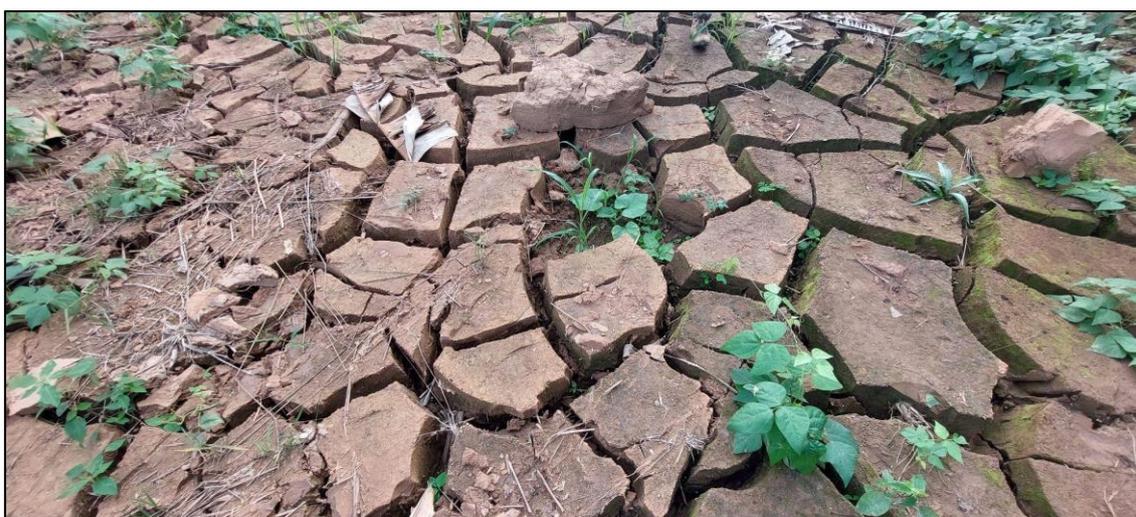
Foto 32: Deposição de material majoritariamente argiloso na região da UHE Mascarenhas.
