OPERAÇÃO WATU

- FASE VII -

(Relatório)

Relatório da fiscalização dos trechos prioritários e não prioritários da bacia do rio Doce, impactados pelos rejeitos oriundos do rompimento da barragem de Fundão.

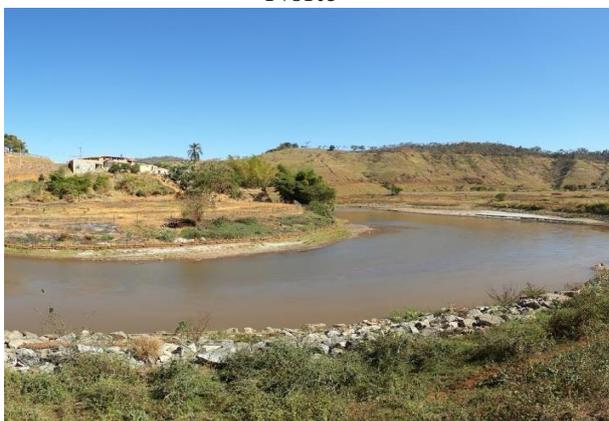
Foto: Vista da planície do Rio do Carmo à jusante do encontro com o Rio Gualaxo do Norte

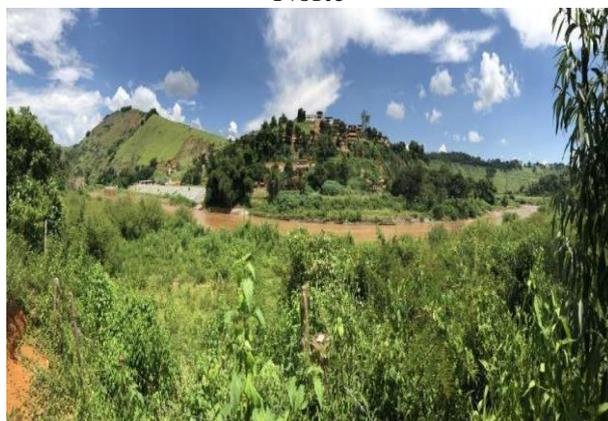
Foto: Vista da planície do Rio do Carmo à jusante do encontro com o Rio Gualaxo do Norte

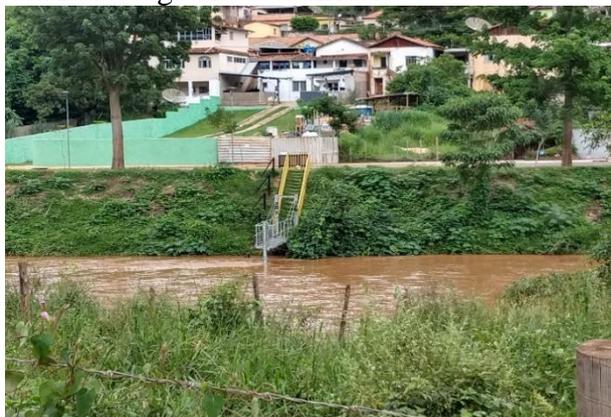
Foto: Vista da margem direita do rio, com cobertura vegetal e estabilidade

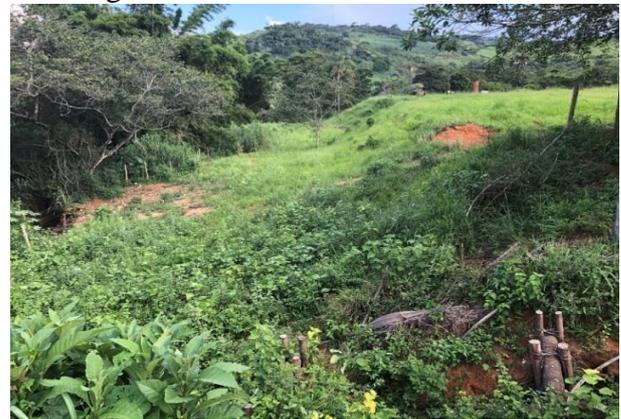
Foto: Vista da obra de reconformação de talude e de drenagem

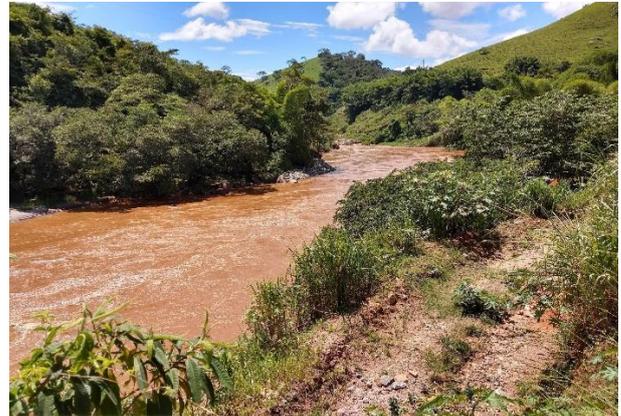
Foto: Vista sobre a ponte da praia de rejeito, na margem esquerda do rio **Foto:** Vista do acesso na margem direita do rio

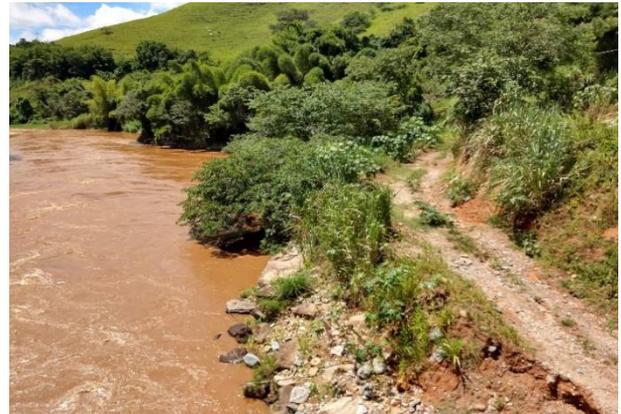
Foto: Vista das estruturas emergenciais: muro de gabião e enrocamentos **Foto:** Vista do acesso na margem direita do rio

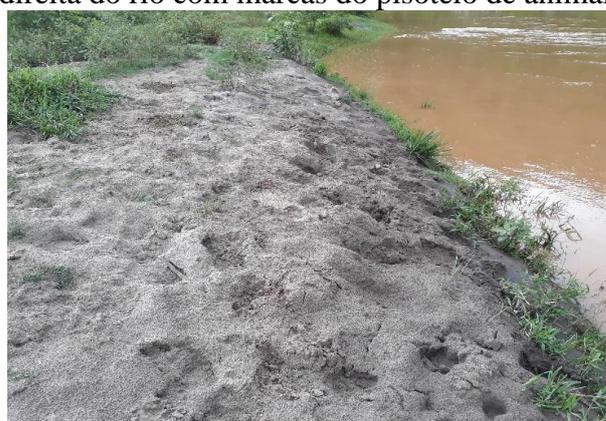
Foto: Banco de rejeito exposto na margem direita do rio com marcas do pisoteio de animais

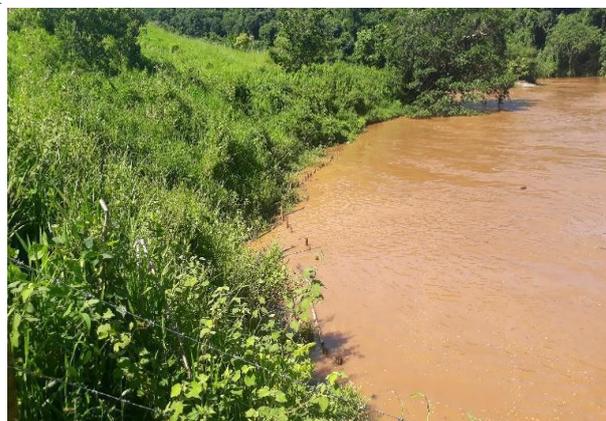
Foto: Margem direita com retentores encobertos pelo rio

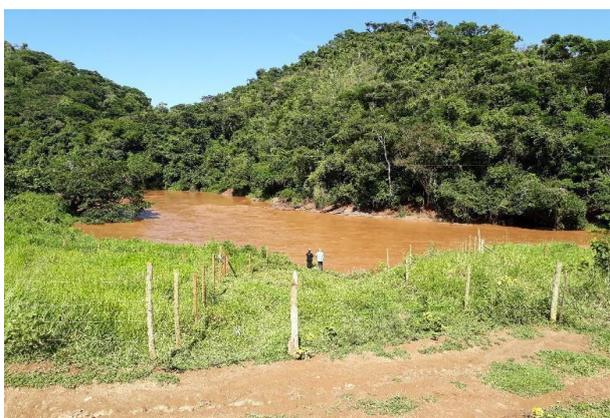
Foto: Vista do acesso do gado para o rio

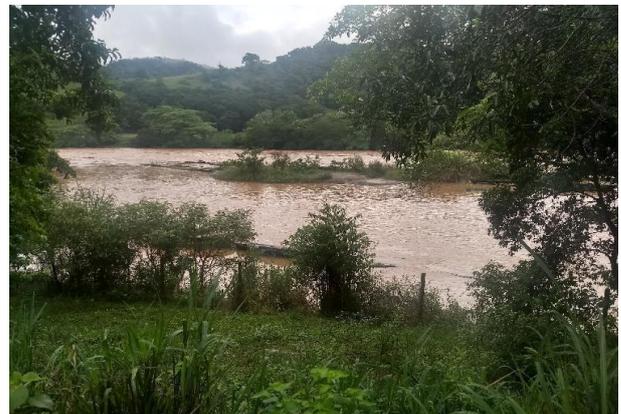
Foto: Ilha com banco de rejeito

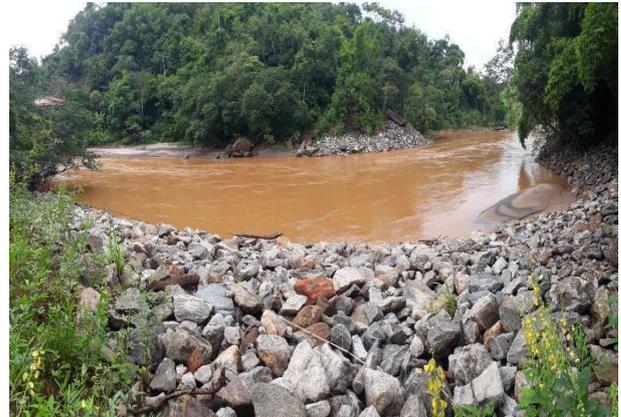
Foto: Formação de banco de areia e lag layer

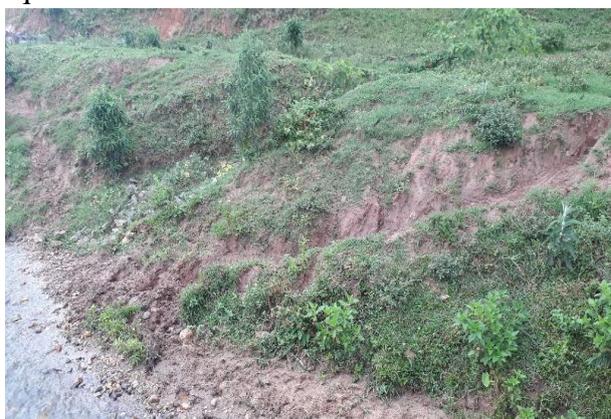
Foto: Vista de processo erosivo na margem esquerda

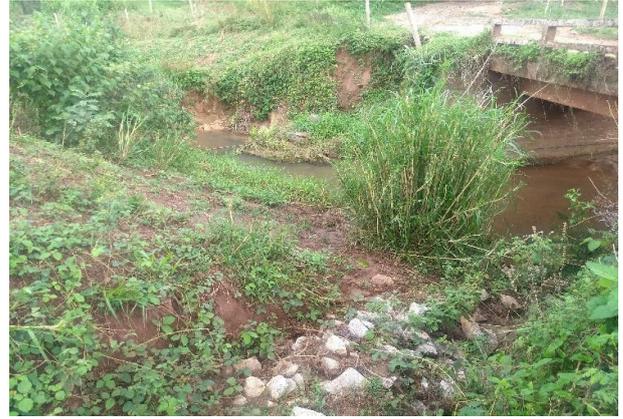
Foto: Pedras de enrocamento que faziam contenção do rejeito concentradas ao longo do leito do tributário e ponte afetada pelas máquinas.

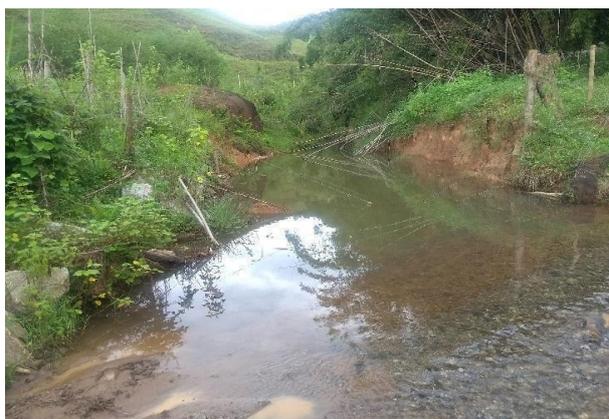
Foto: Tributário com presença de peixes, água com bom aspecto.

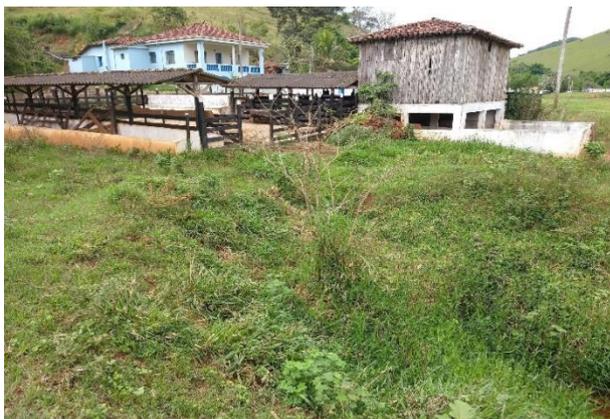
Foto: Vista do curral sobre o tributário canalizado

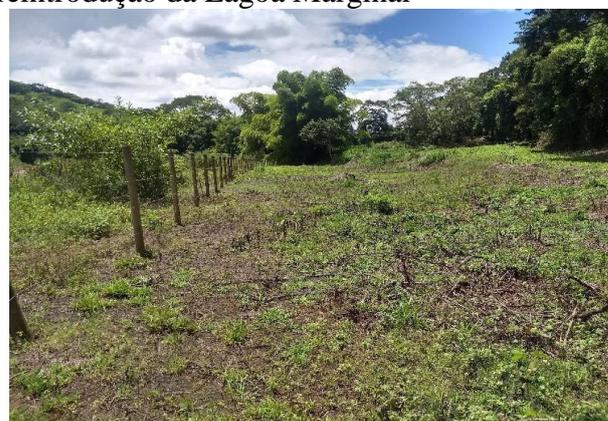
Foto: Área de planície adequada para reintrodução da Lagoa Marginal
