RELATÓRIO DE VISTORIA

OPERAÇÃO WATU

FASE XIV

Relatório de vistoria referente à fiscalização realizada nos dias 22 a 25 de fevereiro de 2022, nas áreas de Recuperação Ambiental dos Trechos 6 ao 11 do Plano de Manejo de Rejeitos.

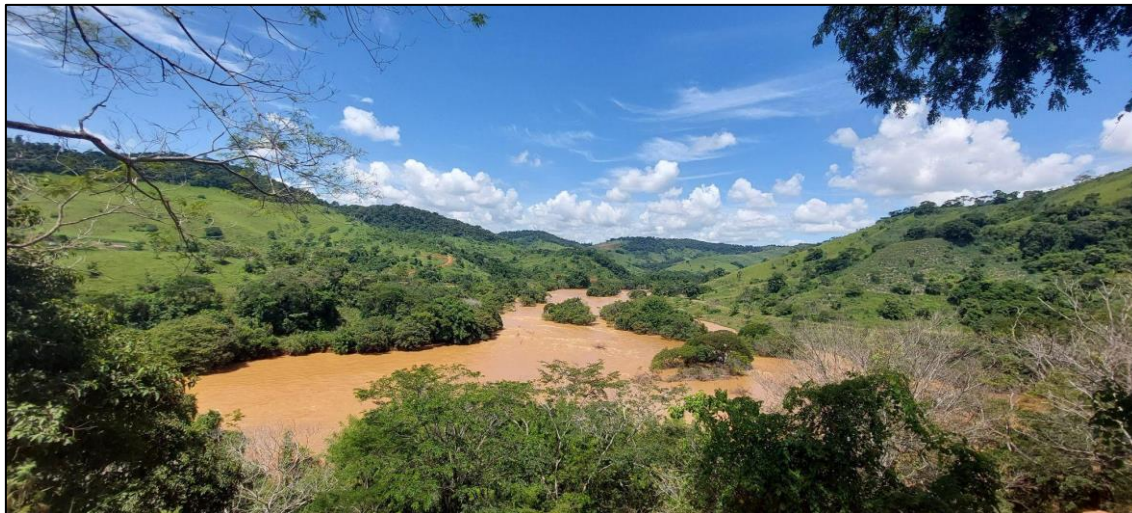
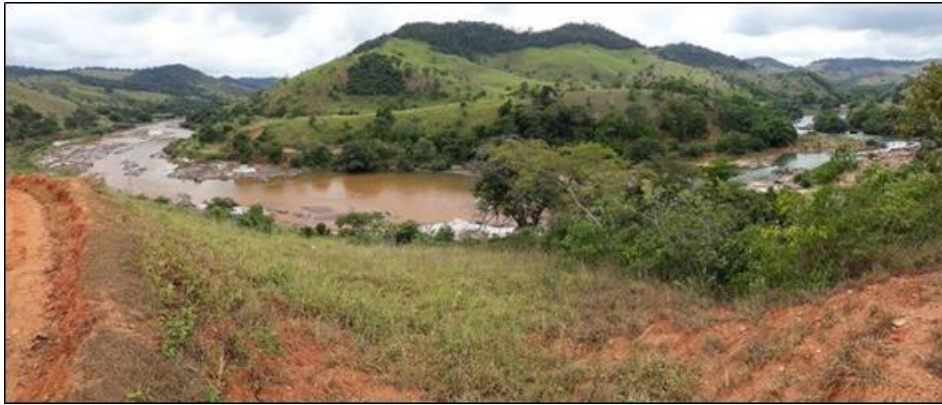
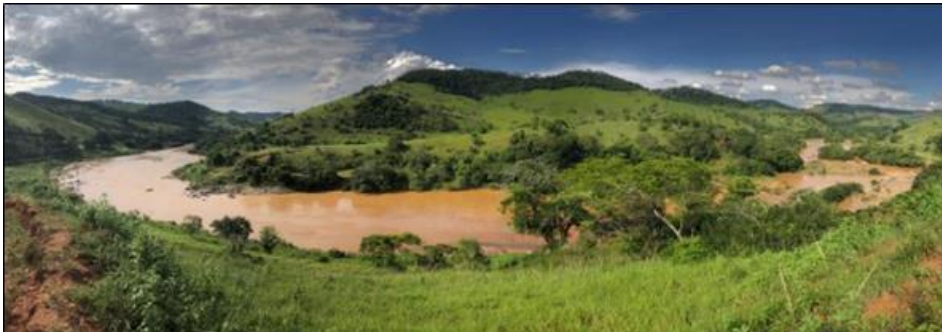
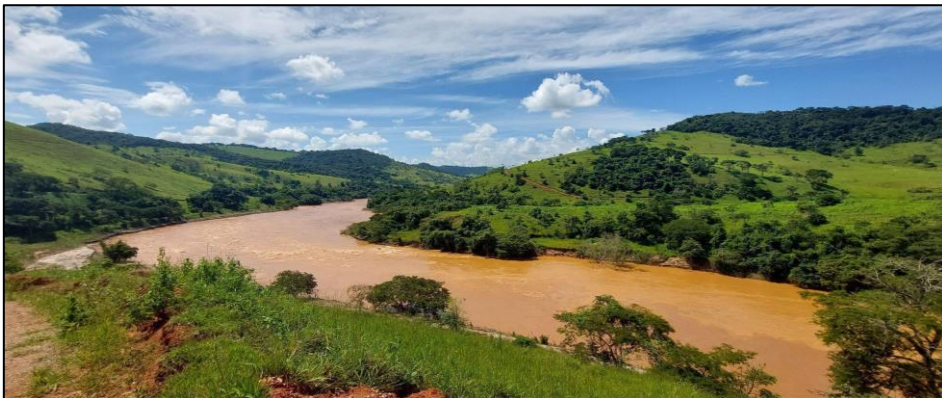
Ponto: TR27-03

Descrição: Na Fase III, relatou-se que existe previsão de intervenções pontuais para recuperação de processos erosivos nas margens, entre outras ações, mas ainda não haviam sido iniciados os trabalhos. Na Fase V não foram observadas estas obras de intervenção, e, em relação à vegetação, o crescimento era evidente devido ao período chuvoso. Durante a vistoria realizada na atual fase XIV, foi possível observar a permanência de feições erosivas (desbarrancamento) e a existência de bancos de sedimentos. A vazão em que o rio Doce se encontra devido às intensas chuvas de dezembro de 2021 e janeiro de 2022, acarretaram na retirada da maior parte do cercamento da APP. A equipe da empresa terceirizada pela Fundação Renova estava em campo fazendo as manutenções neste trecho. As fotos a seguir apresentam a evolução temporal deste ponto.

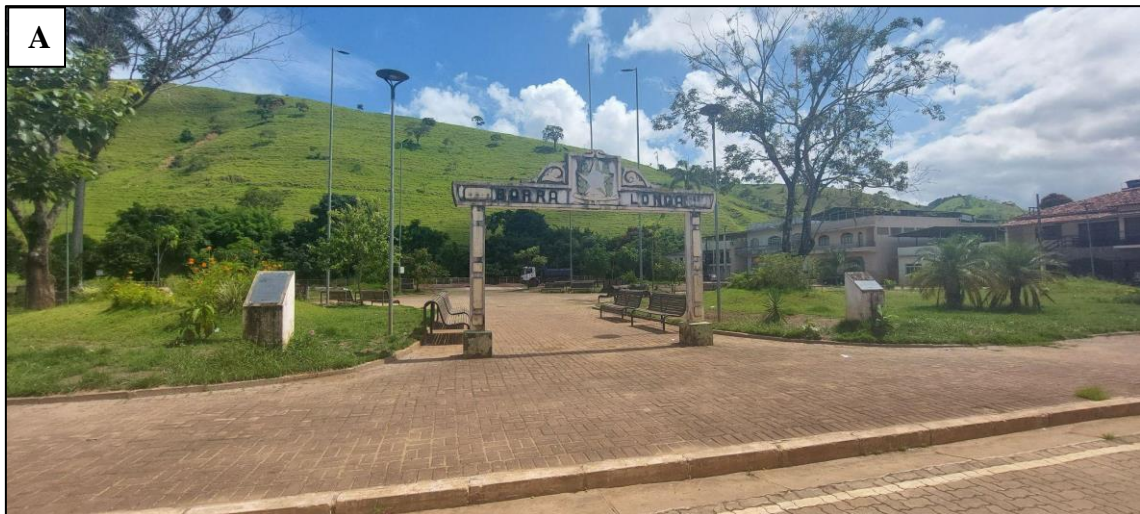
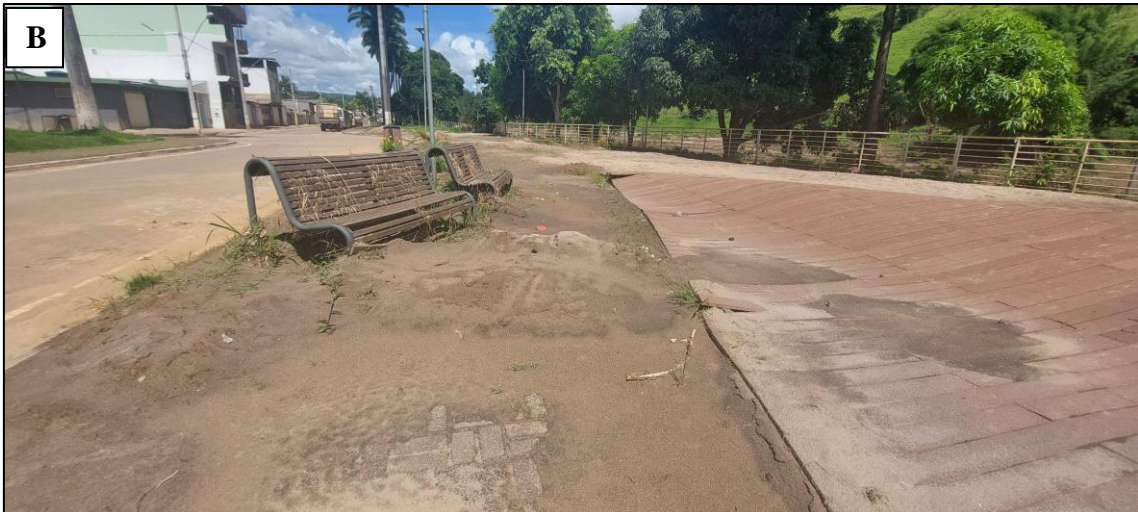
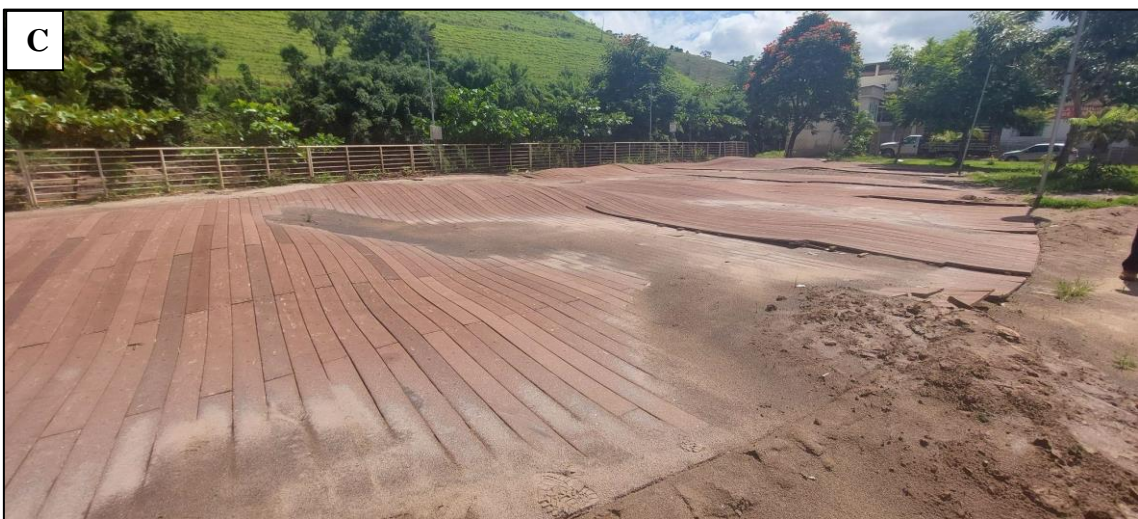
A enchente deste período avançou além da praça que fora reformada após o rompimento em direção a atual sede da Prefeitura Municipal de Barra Longa, como pode ser visto nas fotos a seguir.

Fotos 06 A, B e C: Praça de Barra Longa após as intensas chuvas de 2022. Operação Watu - Fase XIV (26/02/2022).

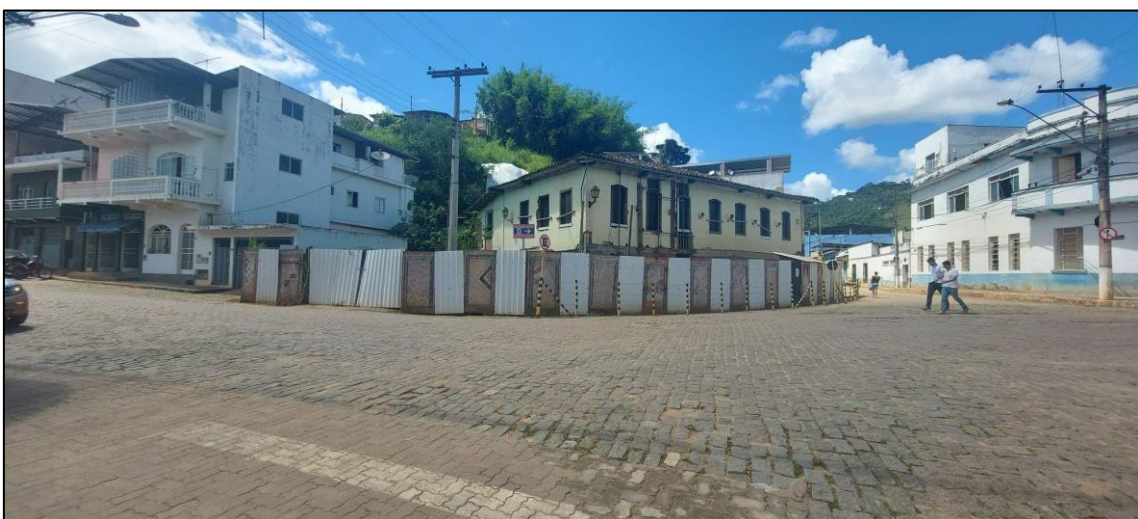
Foto 07: Área na cidade de Barra Longa que foi adicionada à área impactada pelos sedimentos devido às enchentes de 2022.

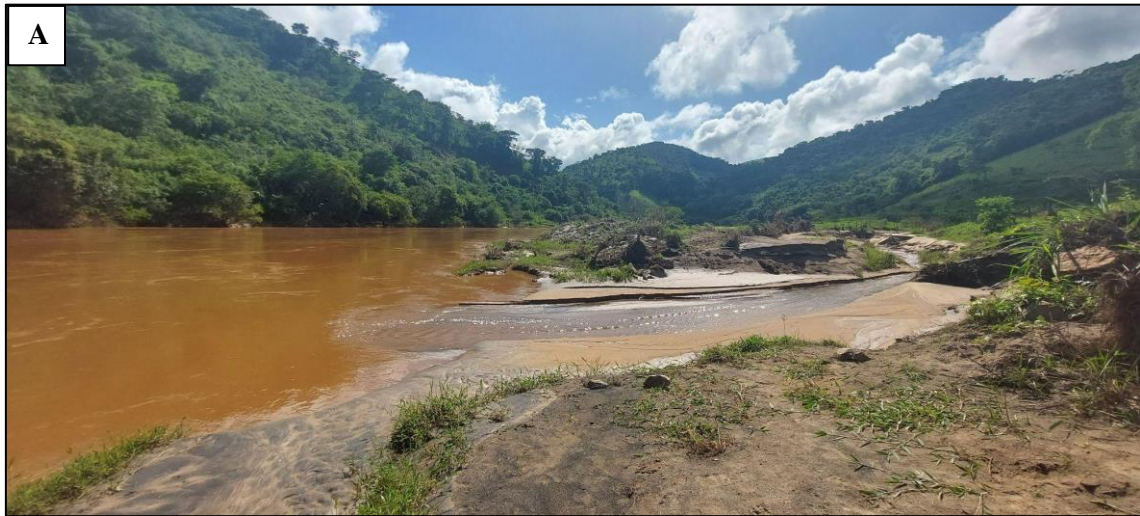
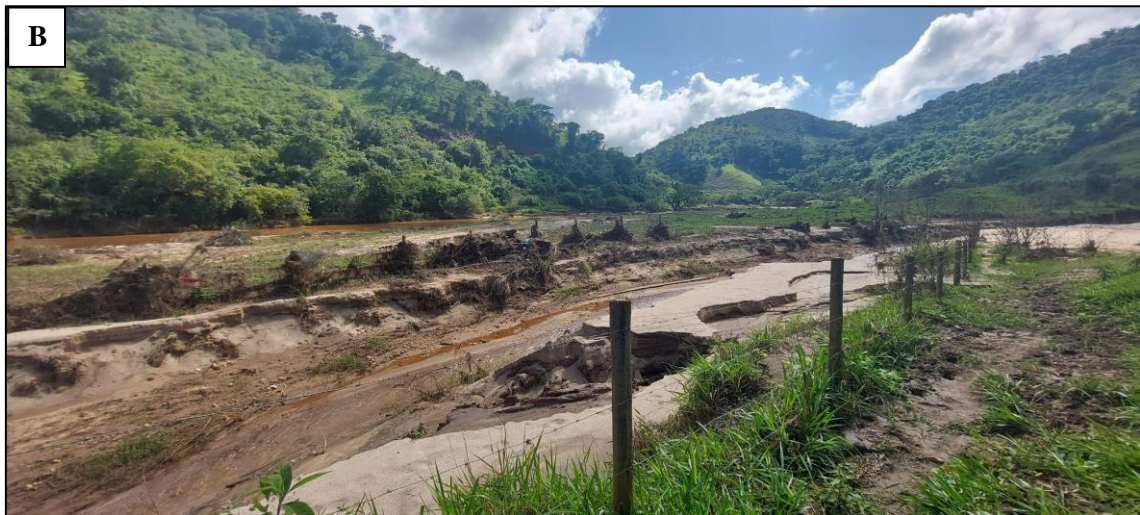
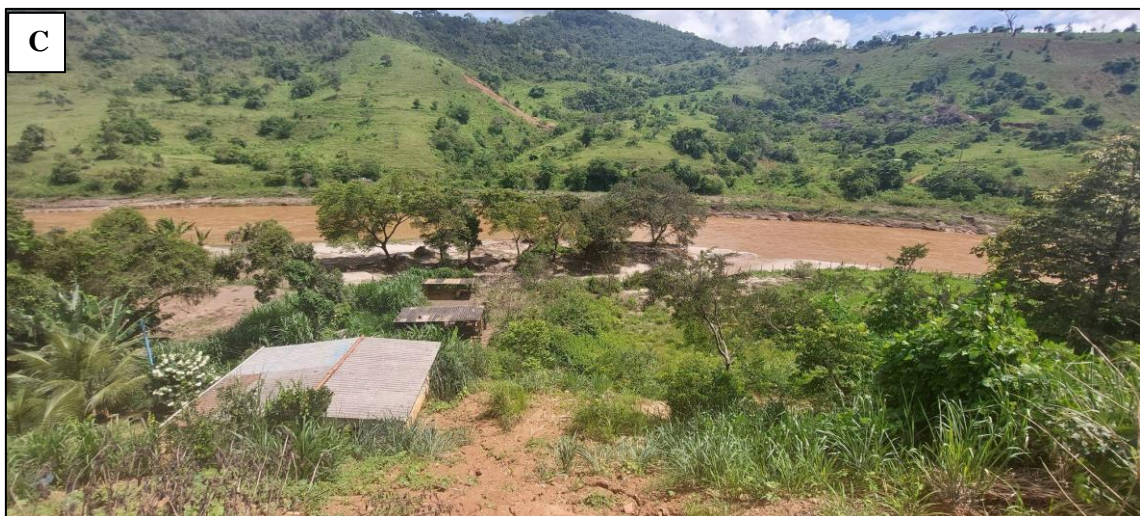
Nos arredores da cidade de Barra Longa pode ser observado grandes porções e bancos de sedimentos, como ilustrado nas fotos abaixo. Com isso, este trecho teve as ações de cercamento da APP e o processo de restauro florestal comprometidos.

Fotos 08 A, B e C: Presença de bancos de sedimentos formados após as chuvas de janeiro de 2022.

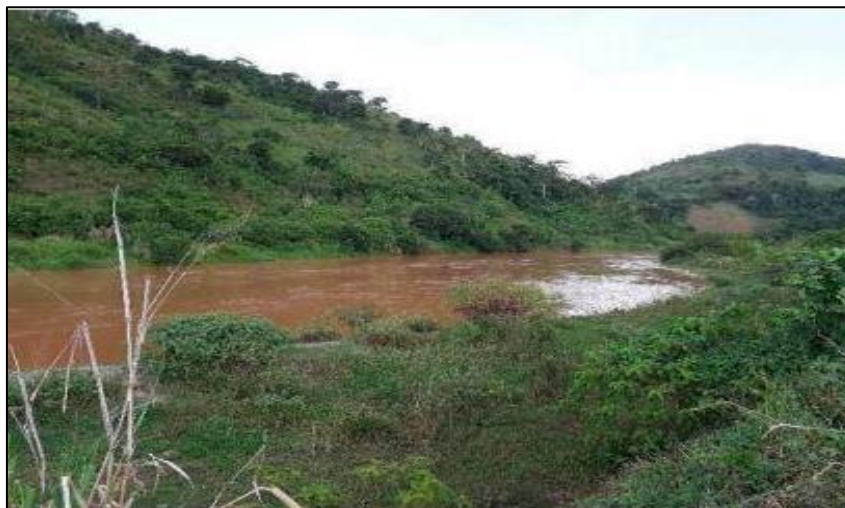
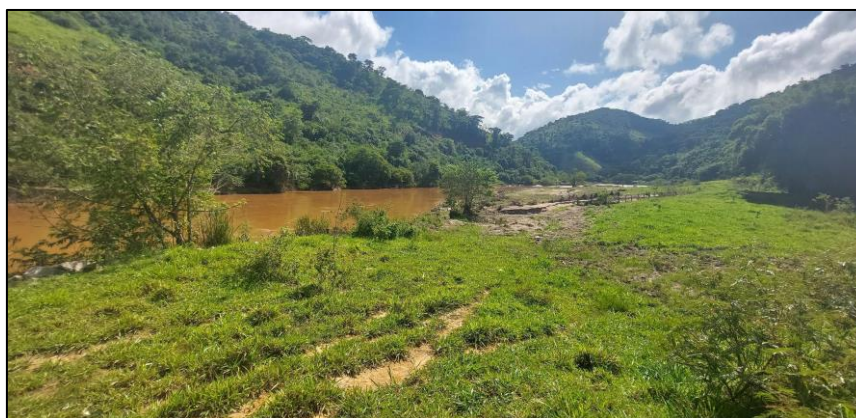
Ponto: T10T05

Descrição: Na operação Watu fase VII, foi identificada na margem direita uma vegetação pouco desenvolvida, presença de gado próximo ao rio e cercamento inexistente na área. A cobertura vegetal próxima ao enrocamento se encontrava pouco desenvolvida. Notou-se a presença de rejeito exposto depositado nesta margem com marcas do pisoteio de animais (capivaras e gado). Já na margem esquerda, observou-se cercamento adequado e bom desenvolvimento da cobertura vegetal. De acordo com o PMR, a maior espessura do rejeito extra calha foi registrada na planície esquerda e margem direita (0,45m). Durante a fase XIV, observou-se na margem direita do rio uma alta taxa de deposição de sedimento, podendo ser justificado devido ao período de cheias dos últimos meses, em que o aporte de sedimentos e o carreamento das cercas foram afetados. A presença de enrocamento foi vislumbrada em vários pontos dos taludes. Não foram observados cercamento na área. Cabe salientar, que o trecho visitado está localizado na porção entre o Rio Carmo e a propriedade particular do senhor Amilton, cuja propriedade não foi reflorestada devido a recusa do proprietário.

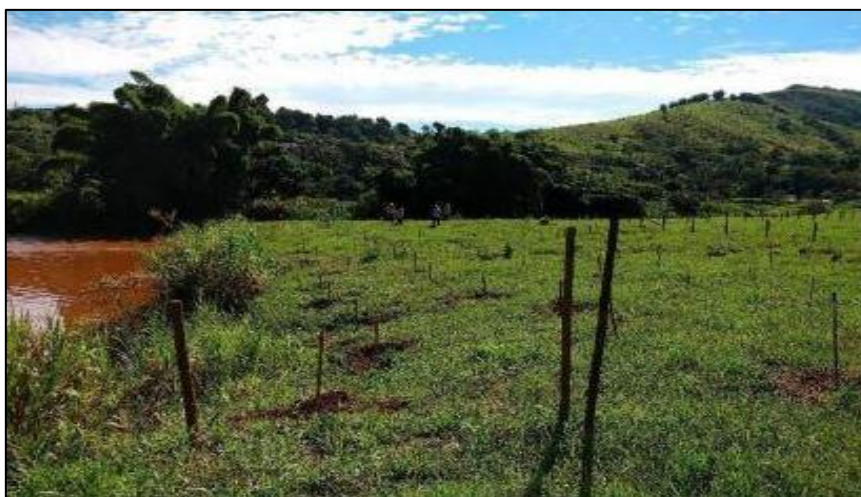
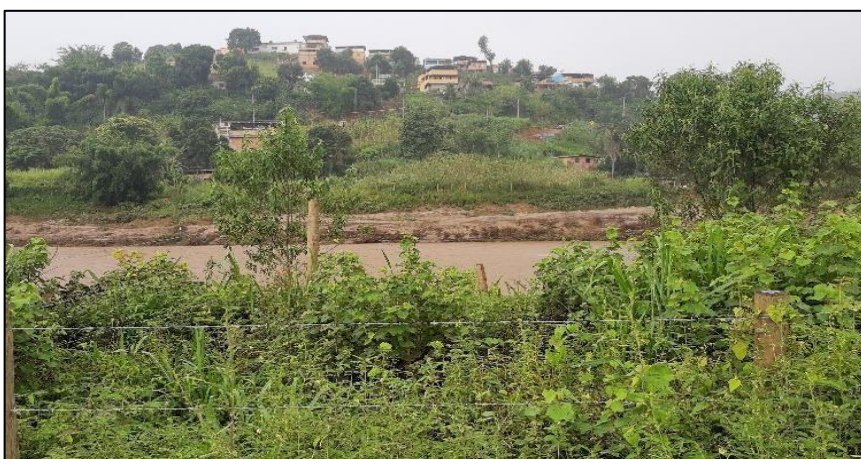
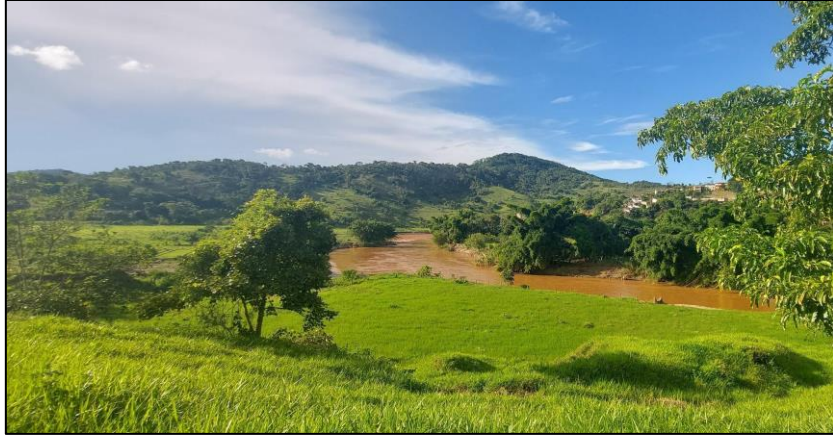
Ponto: TR 15-01

Descrição: Na Fase VII, verificou-se um processo de restauração de área de APP próximo ao rio (plantio de nativas arbóreas), na propriedade Vista Alegre, do Senhor João Tavares. Na fase IX foram observadas áreas de APP cercadas, com cobertura vegetal densa e alguns pontos remanescentes de mata nativa. Quanto ao cenário dos taludes às margens do rio, constatou-se cenário de instabilidade na margem direita, a qual se encontrava exposta, sem recobrimento vegetal e sujeita a processos erosivos. Conforme relatos de vistorias precedentes, as ações de recuperação desenvolvidas neste trecho envolveram cercamento de APPs, cobertura vegetal das margens e plantio de nativas arbóreas com auxílio da técnica de hidrogel. Nesse sentido, notou-se necessidade de manutenção das medidas de controle de erosão e restauro florestal. Na fase XIV observou-se na margem direita a inexistência de cercamento e a presença de banco de sedimentos, o que possivelmente ocasionou o carreamento do restauro florestal. Na margem esquerda notou-se presença de cercamento e uma cobertura vegetal de porte arbustivo. Foi observado também, a presença de deposição de material ao longo de todo o trecho.

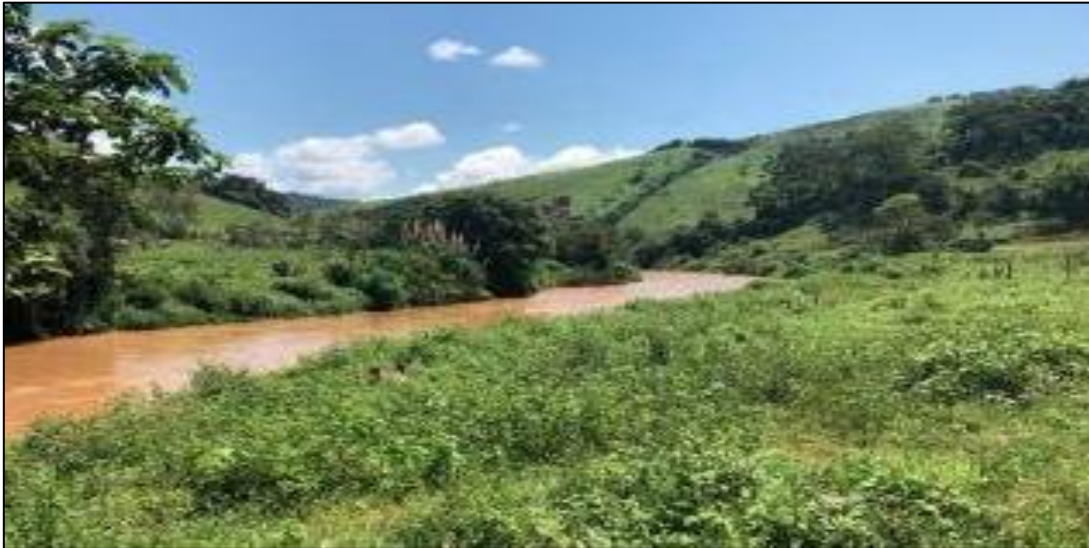
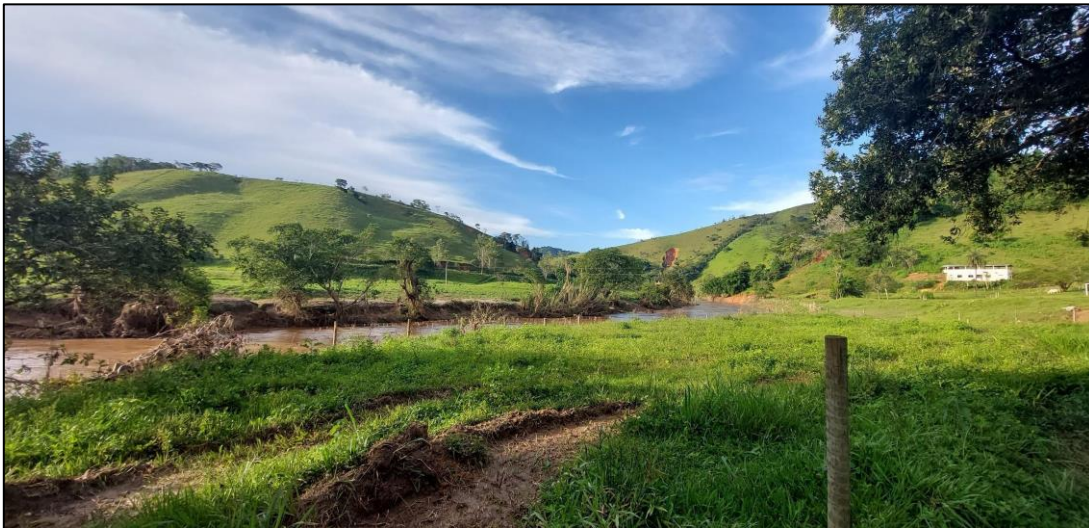
Ponto: TR14-02

Descrição: Durante a operação Watu fase V houve a implantação de bioengenharia em talude onde ocorreu solapamento e processo erosivo, realizou-se também, aplicações de biomanta, hidrossemeadura, retentores e enrocamento em local com processo erosivo.

Na fase XIV observou-se maior aporte de sedimentos nas margens do rio, bem como a exposição dos taludes e incisão de processos erosivos como desbarrancamentos e solapamento. Foi também possível observar a presença de material orgânico nas cercas, indicativo das intensas chuvas, o que também pode ter ocasionado o carreamento das bioengenharias.

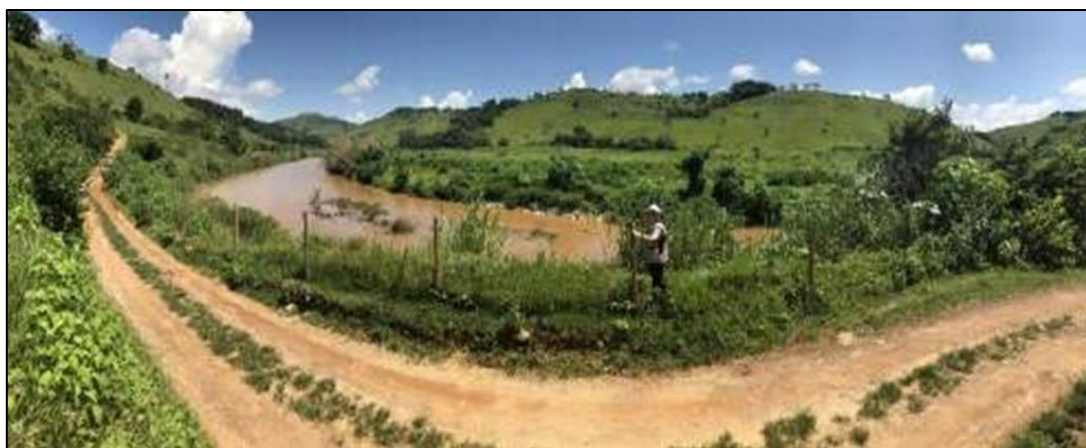
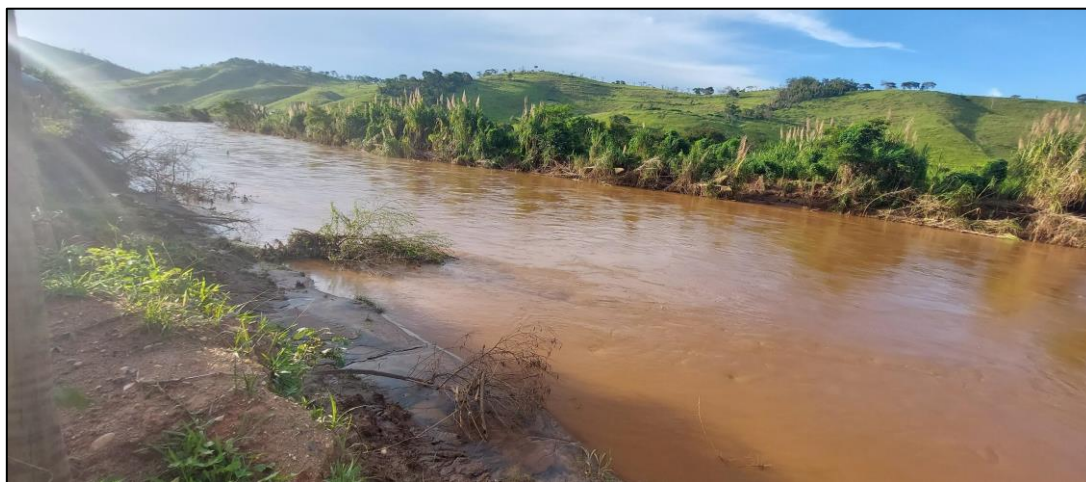
Ponto: TR14-01

Descrição: Este ponto está localizado no rio do Carmo a montante do encontro com o rio Gualaxo do Norte, em área que sofreu o refluxo da lama de rejeito, com deposição de rejeito nas duas margens da calha principal. Na área observavam-se ravinas e solapamentos nos taludes marginais. Na vistoria de 07/03/2018 não foram observadas essas feições erosivas. Os trabalhos de recuperação nas margens observadas, contam com algumas obras estruturais e revegetação com mix e pastagem. A maior parte dos taludes apresentavam-se cobertos por vegetação com porte arbustivo.

Na fase XIV foi observado grande aporte de sedimentos na margem direita do rio do Carmo e, na margem esquerda, o talude permanece com a presença de vegetação com porte arbustivo. Não foram observadas feições erosivas significativas. A Fundação Renova destacou que o aceite do proprietário enquanto execução do restauro florestal é recente.

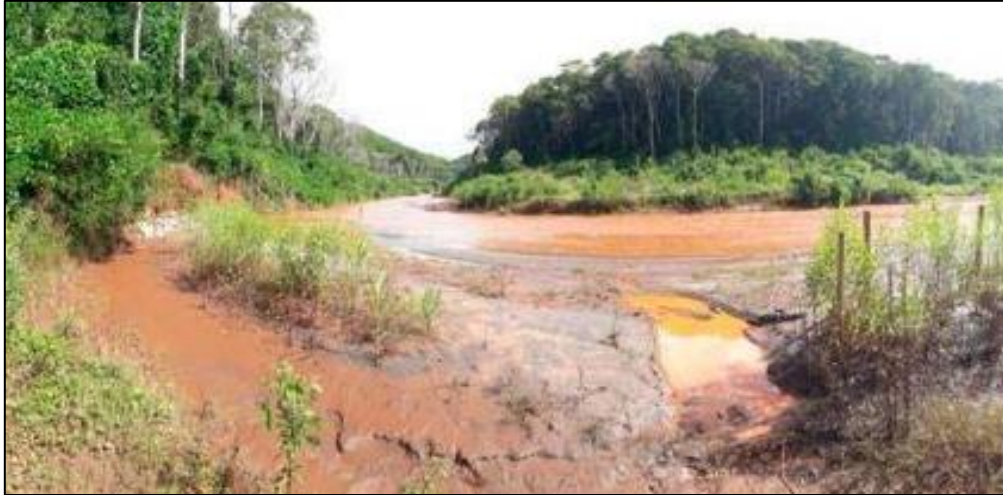
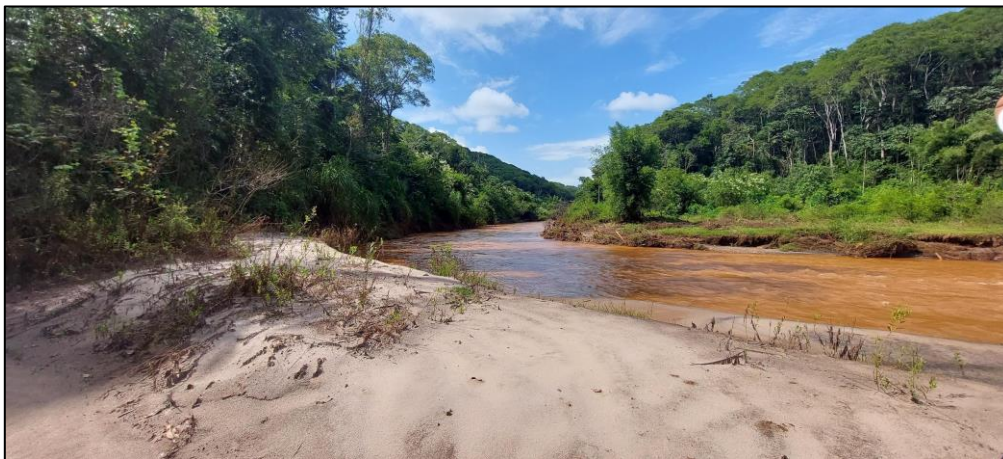
Ponto: TR11-394

Descrição: Na vistoria realizada na Fase V constatou-se solapamento no talude da margem esquerda e enrocamento apenas na sua base. Deposição de rejeito na margem do rio sobrepondo ao mix de sementes aplicado e formando bancos e praias. Vegetação com baixo desenvolvimento na margem esquerda. Já na margem direita, a vegetação se encontrava com melhor desenvolvimento de gramíneas e arbustivas.

Na Fase XIV, foi possível observar a permanência dos bancos e praias na margem esquerda do rio, prejudicando o desenvolvimento vegetativo. Na margem direita a vegetação segue com bom desenvolvimento.

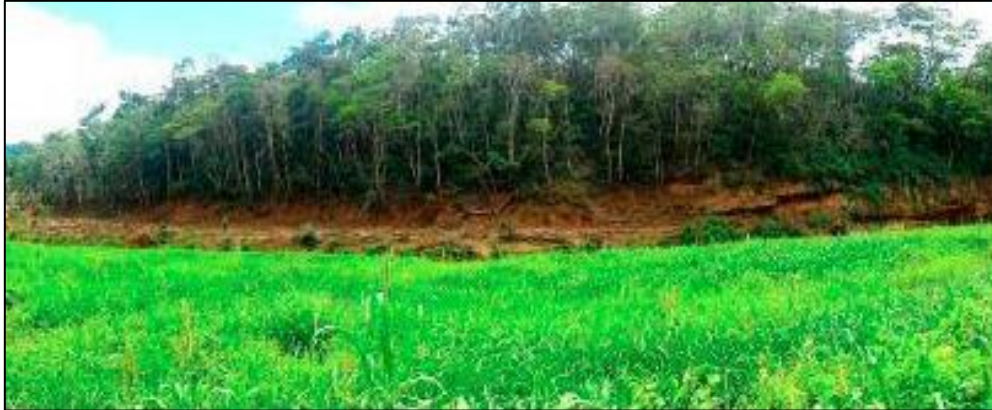
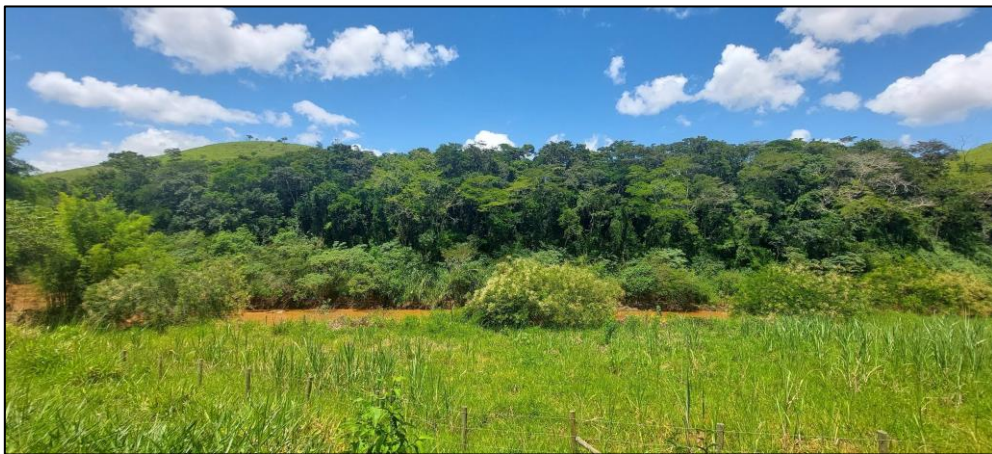
Ponto: TR09-485

Descrição: Neste ponto observou-se obras de drenagem, reconformação e cobertura de talude na fase III. A recuperação dos taludes não foi realizada em todos os pontos onde era necessário, ficando os mesmos expostos aos processos erosivos.

Na fase V foi observado uma vegetação mais vigorosa e pequenos trechos onde o talude ainda se encontra exposto. Em alguns locais a praia de rejeito soterrou as bermalongas das margens.

Na vistoria realizada na Fase XIV, constatou-se o enriquecimento de fragmentos florestais e avanço no reflorestamento. Não foram observadas exposições do talude.

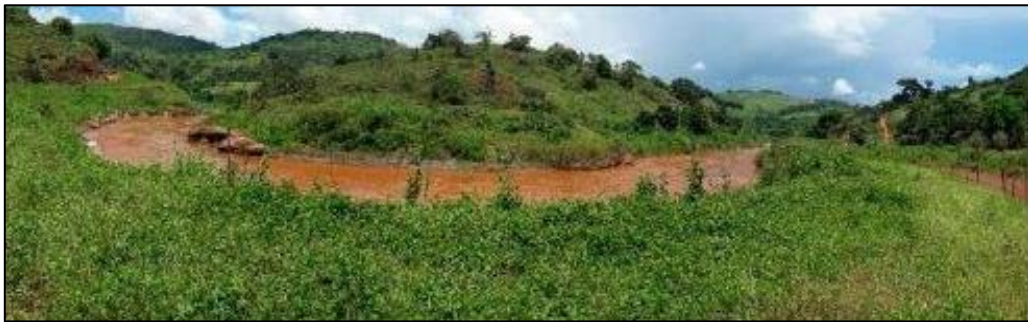
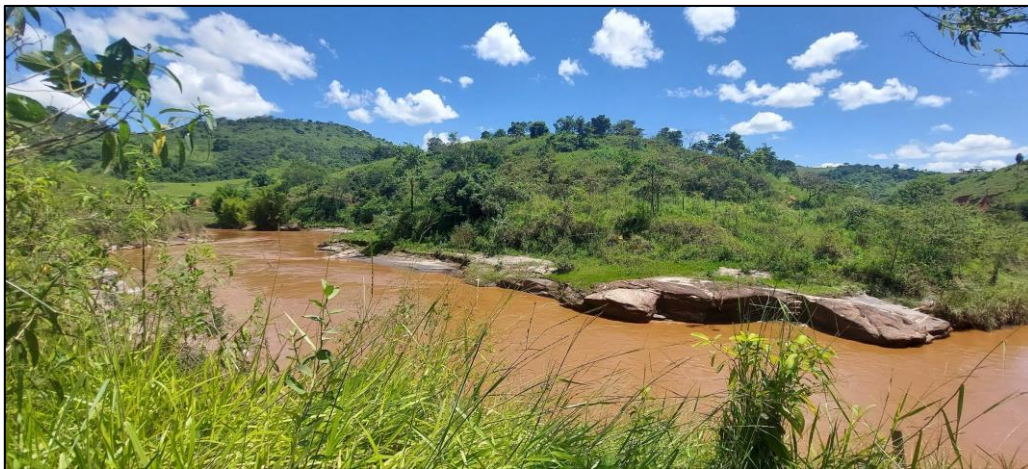
Ponto: TR09-482

Descrição: Nesse ponto, nas fases anteriores à fase V, os trabalhos de recuperação apresentaram resultados incipientes. No entanto, em alguns pontos onde não houve intervenção, a regeneração natural não foi o suficiente, necessitando intervenções adicionais. Foi observada uma área acima da planície de inundação, junto à estrada de acesso, cujo rejeito avançou sobre uma área brejosa. Na fase V, foi observada a ocupação dos taludes e margens com vegetação herbácea e arbustiva, bem como a deposição de material fino nas margens. Durante a fase XIV, observou-se pouco avanço do reflorestamento, indicativo de falta de manutenção. Também foi possível observar a constância de deposição de material nas margens, como descrito em operações pretéritas.

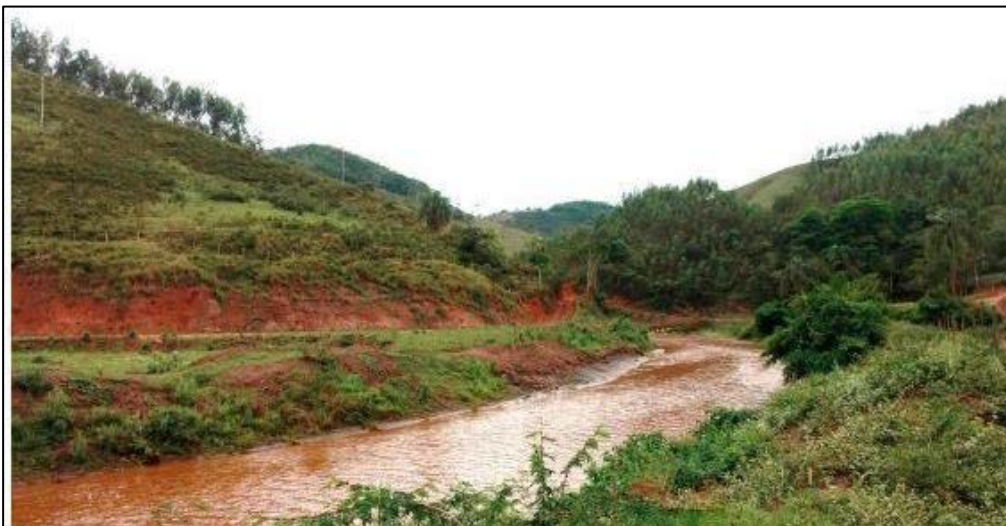
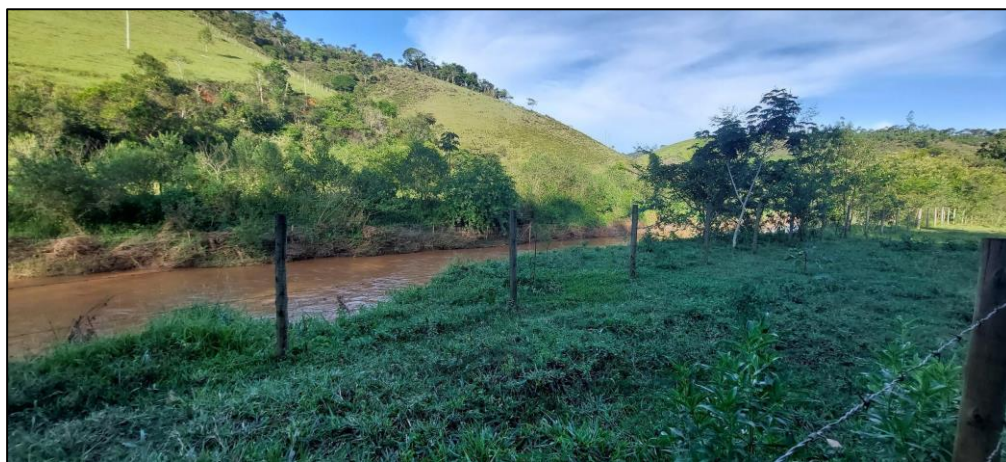
Ponto: TR08-309

Descrição: Na fase I observou-se drenagem para escoamento de água da estrada sem proteção e erodida no primeiro plano e o talude da margem esquerda, em detalhe, com solo exposto em algumas áreas.

Na fase XIV nota-se restauro, porém, ocorrendo de forma natural sem a intervenção da Fundação Renova. Não foi possível tirar a foto comparativa devido a regeneração.

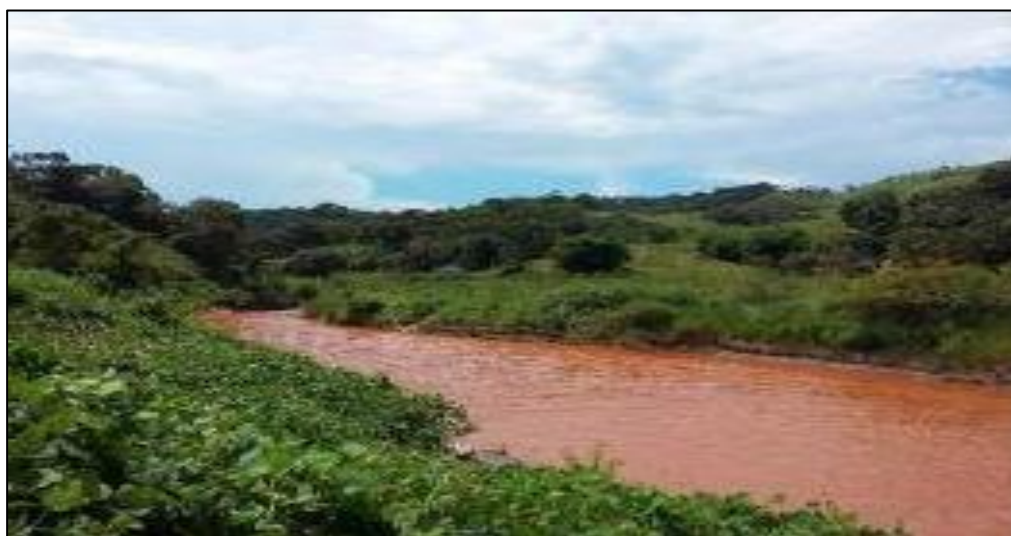
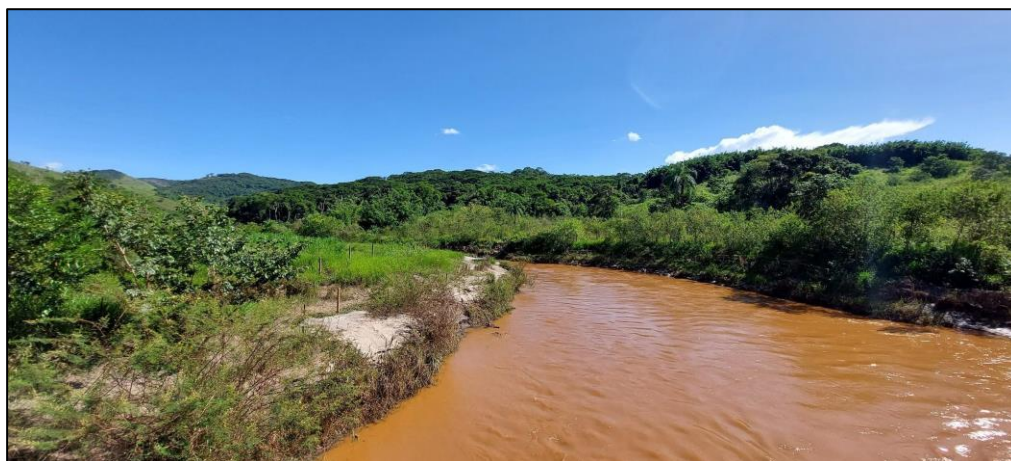
Ponto: TR07-437

Descrição: Os trabalhos de contenção de rejeito neste local já foram concluídos. A margem esquerda neste ponto é caracterizada por uma grande planície de inundação que foi reconformada e hidrossemeada com um mix de sementes. Na borda da planície de inundação existem dois taludes, um originado do corte de estrada e o outro da raspagem de rejeito, que ainda precisam ser revegetados. Na Fase V foi possível observar a predominância da espécie crotalaria no estrato arbustivo da planície. Os taludes de raspagem de rejeito foram reconformados, hidrossemeados e recobertos com biomantas. Todavia, o talude de corte de estrada continua exposto. O acesso a alguns trechos da margem foi inviabilizado pela densidade da vegetação.

Na fase XIV, constatou-se que à montante do ponto vistoriado (foto 30) não foi possível verificar êxito no reflorestamento, mas a jusante é possível verificar progresso no processo de reflorestamento. Na margem esquerda é possível notar a presença de enrocamento e bancos de sedimento.

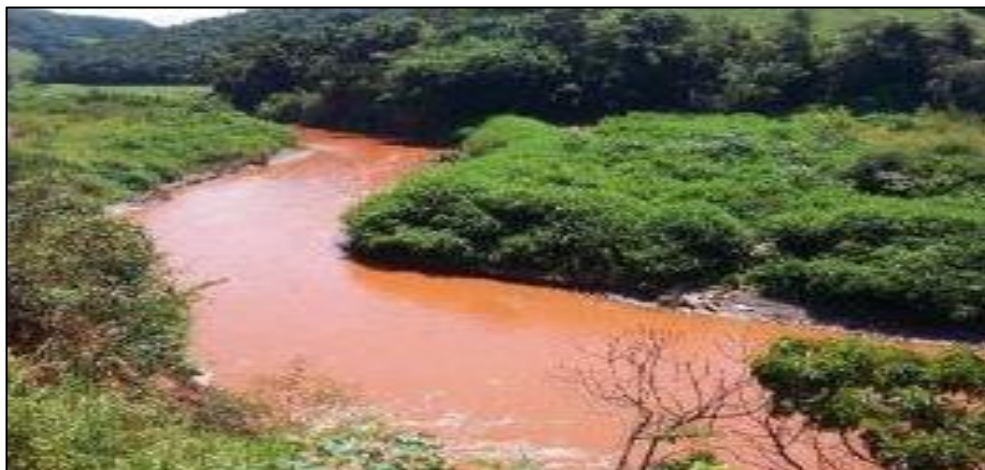
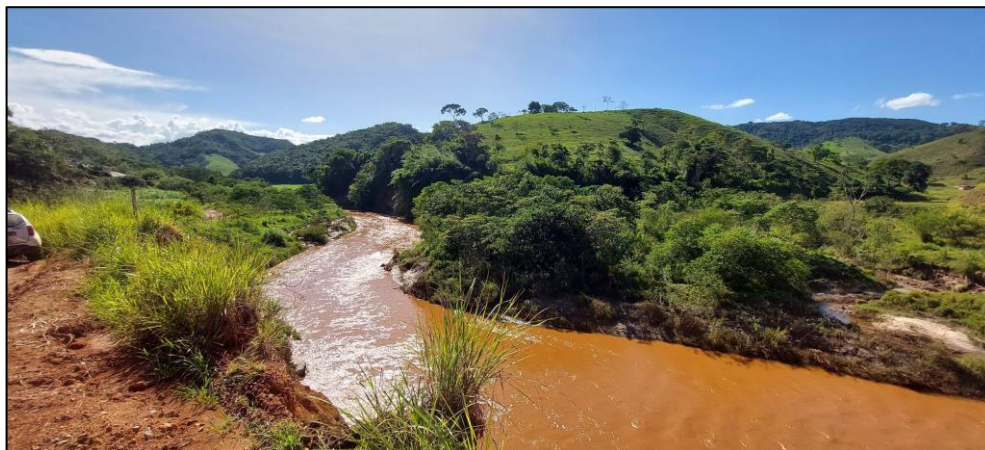
Ponto TR07-431

Descrição: Logo após o acidente, a margem esquerda do rio neste ponto foi utilizada pelo proprietário para fins agrícolas. Todavia, posteriormente, a Fundação Renova conseguiu arrendar parte do terreno para a implantação de um experimento que busca avaliar o desenvolvimento de 15 espécies vegetais sobre diferentes combinações do substrato (2016/2017). Na fase V da operação Watu, foi constatado que a área de empréstimo de solo, bem como as margens fora da área experimental, encontrava-se reconformadas e revegetadas. Na fase XIV, constatou-se que a margem direita apresentava pontos com deslizamento do talude e um restauro pouco desenvolvido. A margem esquerda, por sua vez, apresentou desenvolvimento vegetal.

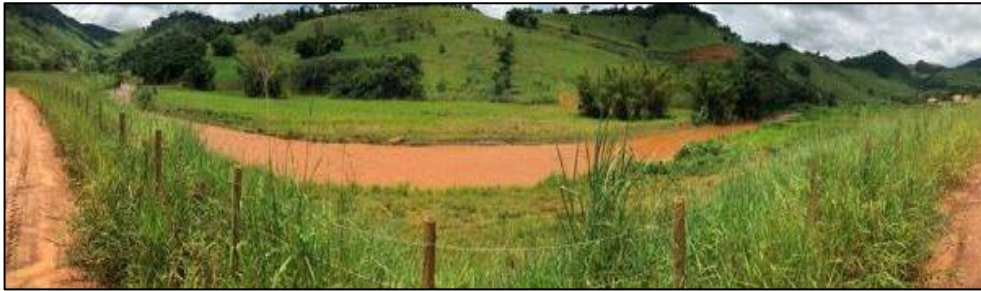
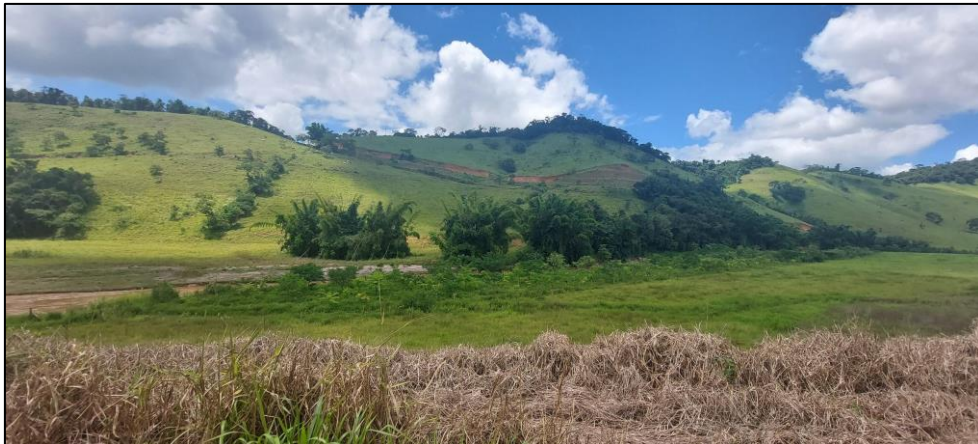
Ponto: TR06-410

Descrição: Durante a operação Watu V observou-se desenvolvimento da vegetação, mas com pontos de solo aparente, cercamento da área e menor desenvolvimento da vegetação no talude que estava com rejeito visivelmente depositado. Nesse ponto existe uma propriedade (Fazenda Macacos), pertencente ao biólogo Maurício Machado Gomes, onde ocorre um projeto que será replicado a outras propriedades, com replantio de espécies distintas como: Angico, capim xingui, fumo bravo, sengra d'água, guapuruvó, orelha de negro – predominância de espécies de recobrimento.

Na fase XIV, foi observado em alguns pontos a presença de espécies pioneiras, com algumas em clímax. A Fundação Renova inseriu arame liso em alguns pontos para evitar ferimentos no gado dos proprietários daquela área.

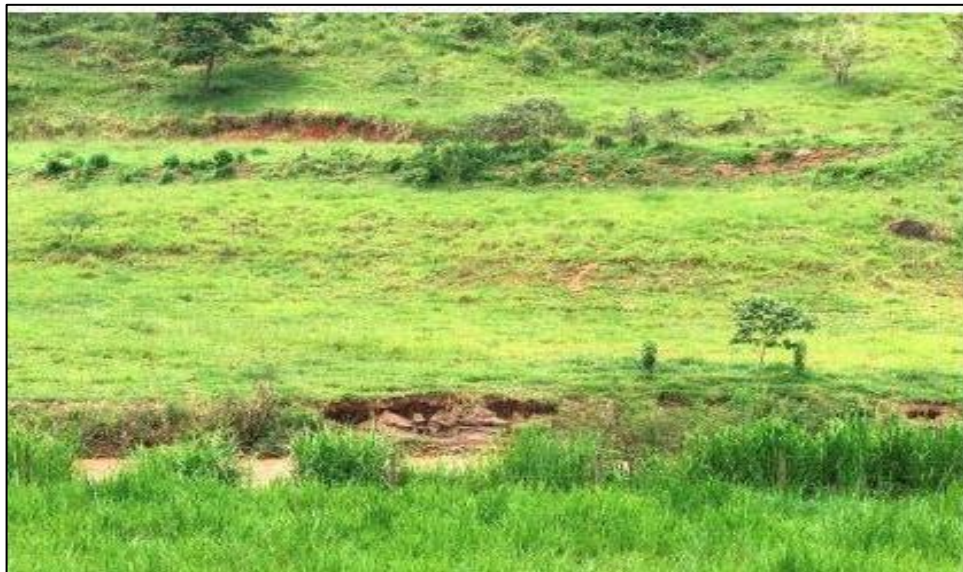
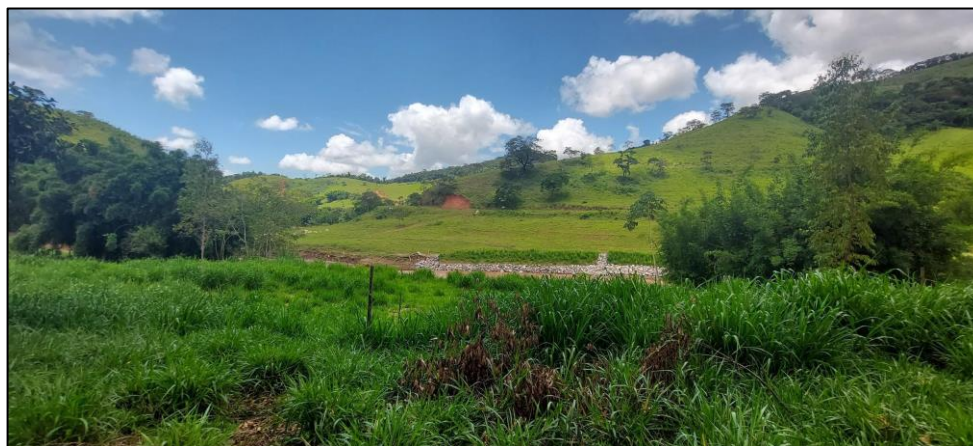
Ponto TR06-408

Descrição: Esse ponto foi marcado na Fase V, intermediário entre os pontos vistoriados nas fases anteriores pela dificuldade de acesso a algumas áreas e para destacar o foco erosivo encontrado na margem direita do rio, próxima a áreas de pasto onde o proprietário removeu a vegetação semeada como recuperação e plantou braquiárias. Foi possível constatar desmoronamento do talude e solo exposto.

Na fase XIV foi informado que a propriedade Rafael recebeu a unidade demonstrativa de pastagem ecológica - produtividade maior em menor área. Neste ponto foi avistado a presença de enrocamento e cercamento caído devido às intensas chuvas.

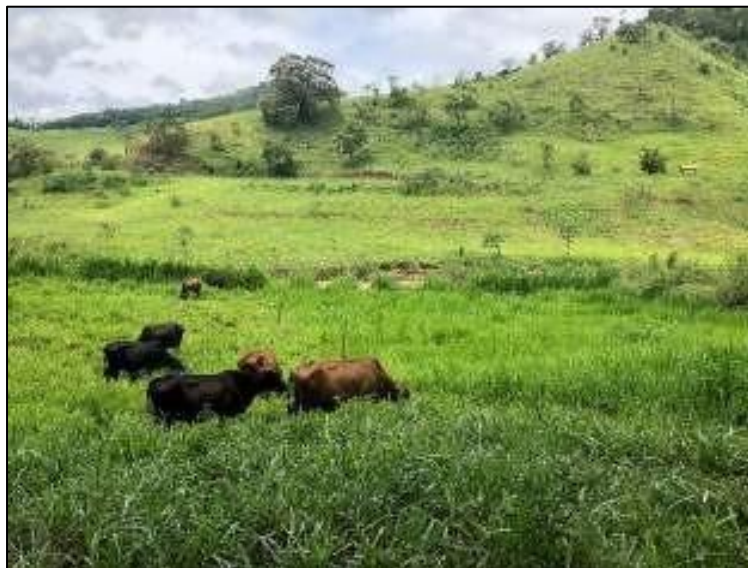
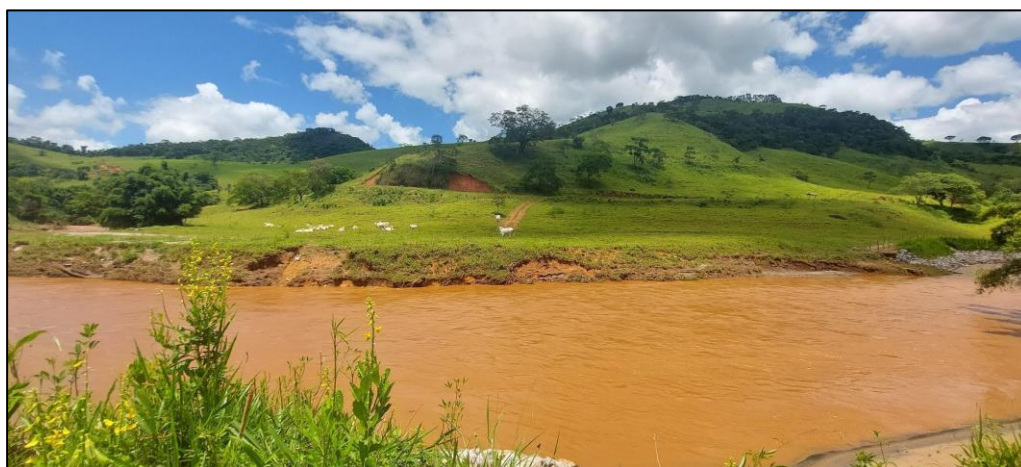
Ponto: TR06-408 - Continuação

Descrição: Presença de gado na área vistoriada tanto na fase V quanto na fase XIV, demonstrando que nem uma ação para contornar a situação foi executada ou foi efetiva.

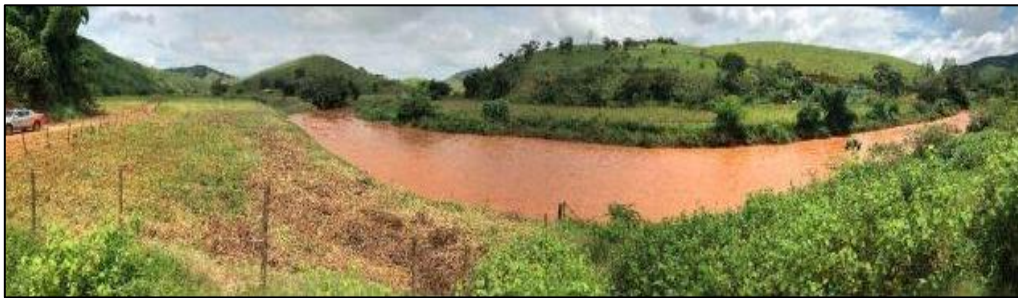
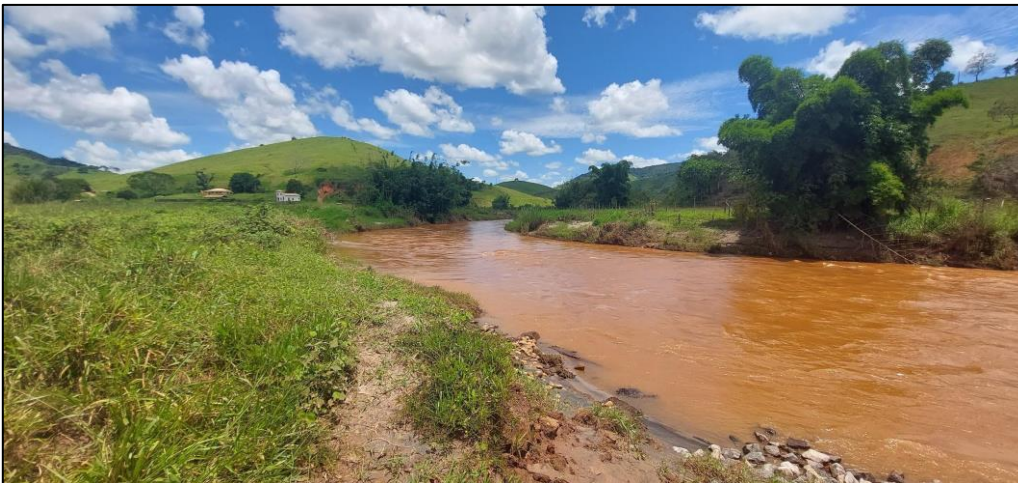
Ponto: TR06-402

Descrição: Na fase V, foi verificado uma boa cobertura do talude da margem direita, com cobertura de solo exposto evidenciado nas fases anteriores. Em alguns pontos o mix de sementes se desenvolveu favoravelmente e não permitiu o acesso à beira do rio. Além disso, a maioria das áreas de preservação permanente estavam devidamente cercadas. Em outros pontos houve intervenção do proprietário que removeu a vegetação plantada, assim como permitiu o acesso de gado a APP rompendo as barreiras criadas. Durante a operação da fase XIV, notou-se que neste ponto não há reflorestamento, e percebeu-se a presença de enrocamento na margem direita em má conservação, além de deslocamento de encostas. Existência de plantio feito em tributário a alguns metros a montante da ponte.
