RELATÓRIO DE VISTORIA

OPERAÇÃO WATU

FASE XIV

Relatório de vistoria referente à fiscalização realizada nos dias 22 a 25 de fevereiro de 2022, nas áreas de Recuperação Ambiental dos Trechos 6 ao 11 do Plano de Manejo de Rejeitos.

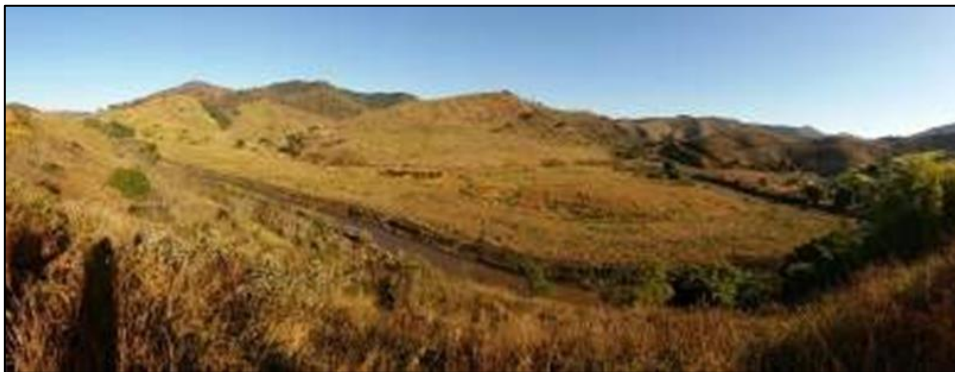
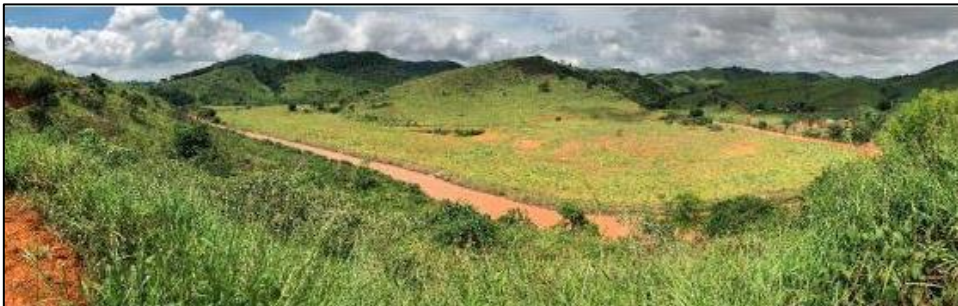
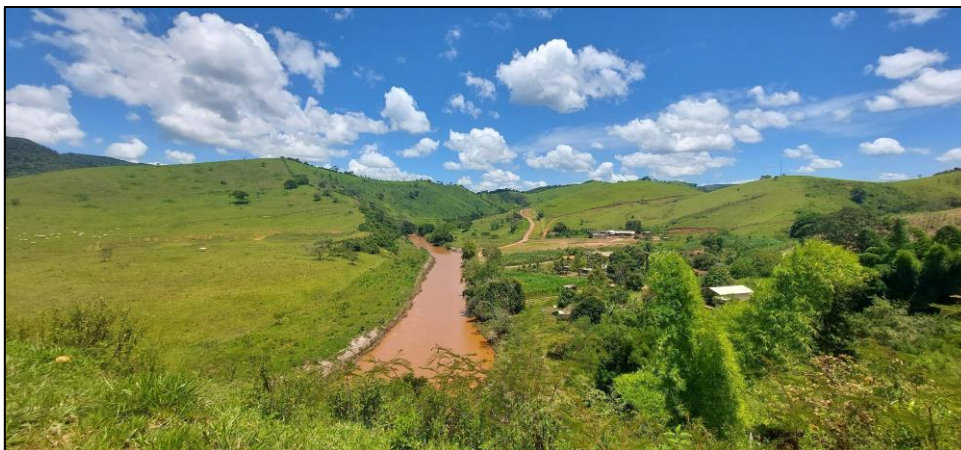
Ponto: TR06-400

Descrição: Nas áreas deste projeto foi feita recuperação da planície com canais de drenagem e plantio do mix de sementes. O proprietário da área removeu a semeadura implantada pela contratada e plantou braquiária para restituição do pasto, segundo seus funcionários, já estabelecido no local antes do acidente. Na fase IV foi possível verificar que a vegetação estava muito seca, mas com o período chuvoso 2017-2018 a mesma se restabeleceu. Já a vegetação plantada pela Fundação Renova para estabilização dos taludes, com aplicação de biomantas e retentores de sedimentos estava completamente seca, mesmo com o período úmido em curso. Além disso, observou-se vários pontos de solo exposto na planície de inundação que pode ser devido ao pisoteamento do gado ou focos erosivos uma vez que os canais de drenagem foram removidos. Na fase XIV foi observado reflorestamento na margem direita, executado também pelo biólogo e proprietário, Sr. Maurício.

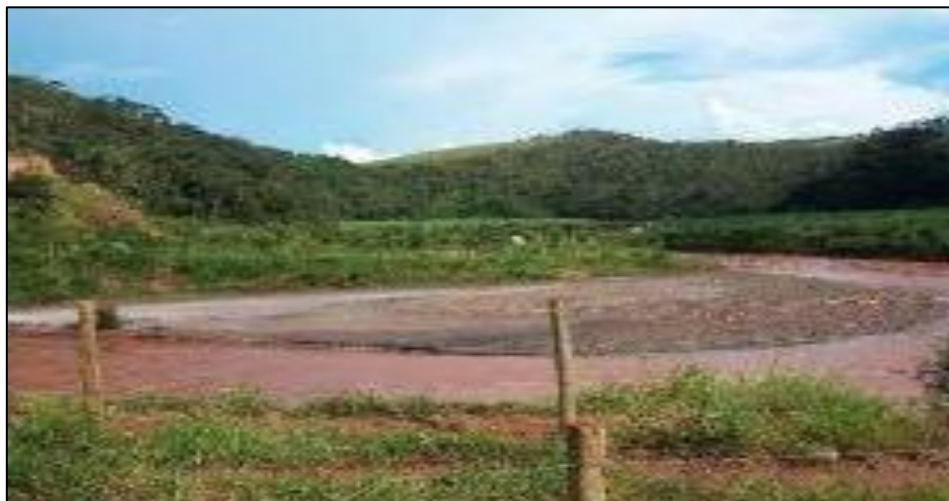
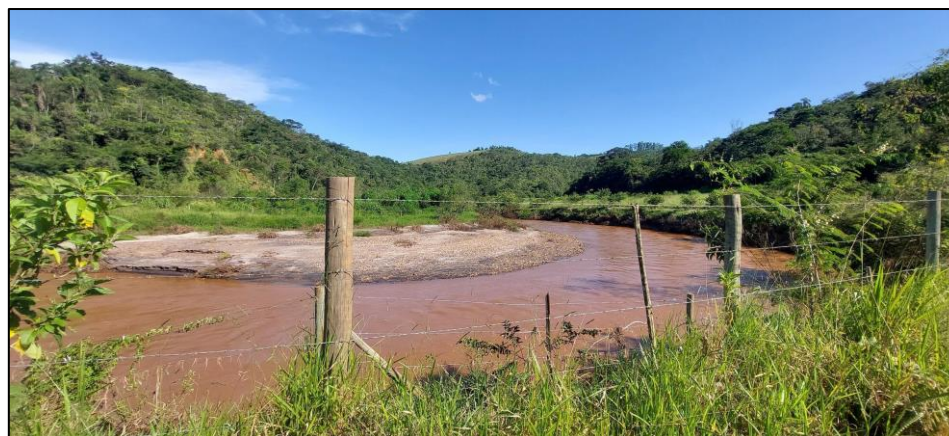
Ponto: TR05-379

Descrição: Neste meandro, a Operação Watu acompanha a dinâmica de deposição de rejeito na forma de praia na margem direita. Na margem esquerda foi executado um projeto especial de reconformação da área e estabilização do rejeito em função do alto grau de instabilidade do terreno resultante da passagem da lama. Na Watu V foi possível observar que o local onde foi executado o projeto especial está completamente introduzido à paisagem do entorno. Na ocasião, a vegetação das margens apresentava um bom vigor e a praia de rejeito ainda persistia. Ressaltou-se que no momento da vistoria existia gado pastando nas duas margens do rio, dentro da Área de Preservação Permanente - APP.

Na fase XIV observou-se a constância da presença de rejeito em forma de praia. Cabe destacar que a deposição do rejeito no leito do rio acelera a formação de bancos de sedimentos e rejeitos (conhecidos como “coroas”), alterando a dinâmica do curso do rio e interferindo nos aspectos hidrodinâmicos.

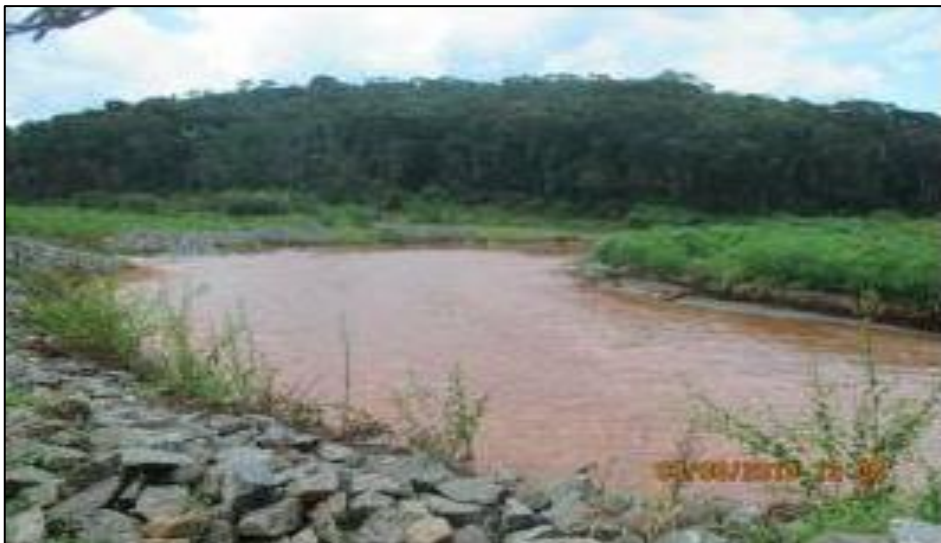
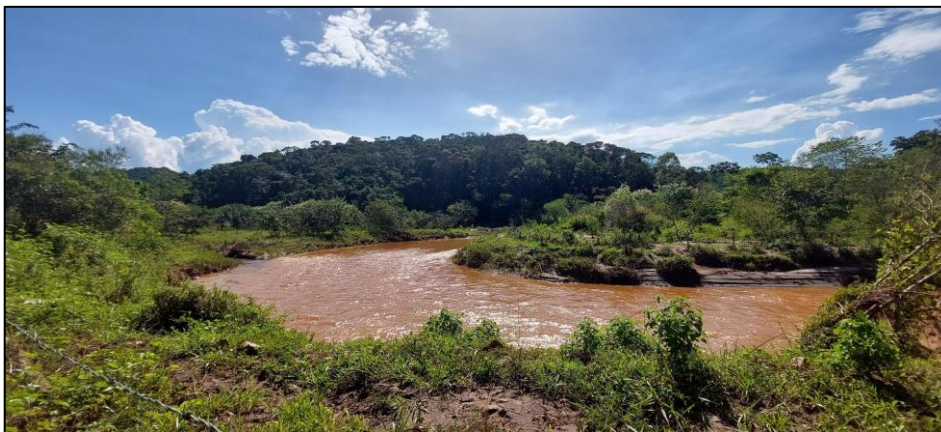
Ponto: TR13-367

Descrição: Ponto próximo ao tributário TG-11. Foi informado pelo representante da Fundação Renova que as obras nesse trecho foram finalizadas, e se encontram atualmente em fase de manutenção. Foi constatado neste ponto a presença de enrocamento, biomanta, retentor de sedimentos e paliçada. No momento da vistoria na fase III estava sendo executado o plantio com mix de semente na área de acesso ao ponto. Na fase IV o assoreamento no trecho estava evidente e a vegetação do entorno seca. Já na fase V foi constatada a realização de intervenções na área para a execução do Plano de Manejo de Rejeitos, com execução do coroamento nas covas de mudas nativas existentes e plantadas, além do cercamento da APP.

Na fase XIV este ponto estava em manutenção, com mudas sendo coroadas e adubadas. A fotos comparativas a seguir denotam que as bioengenharias se integram na paisagem. A presença de bovinos e bubalinos neste local era evidente, tendo presença de fezes, pegadas e ferimentos nas mudas.

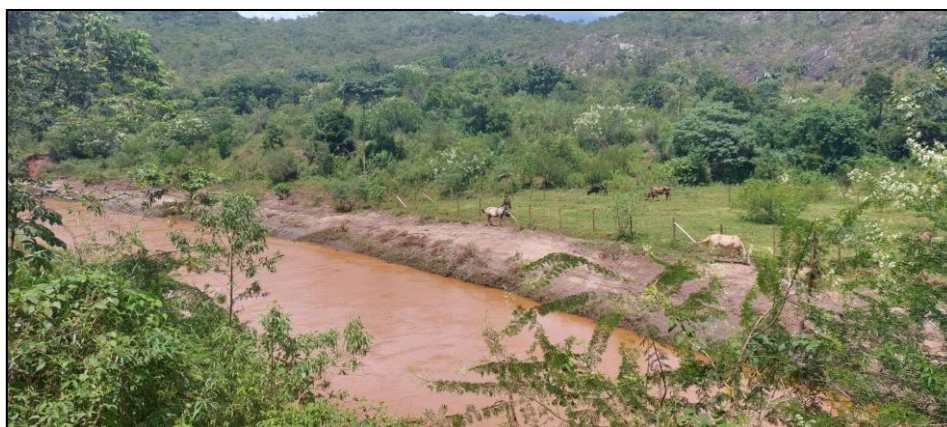
Foto 48: Presença de equinos e bancos de sedimentos.

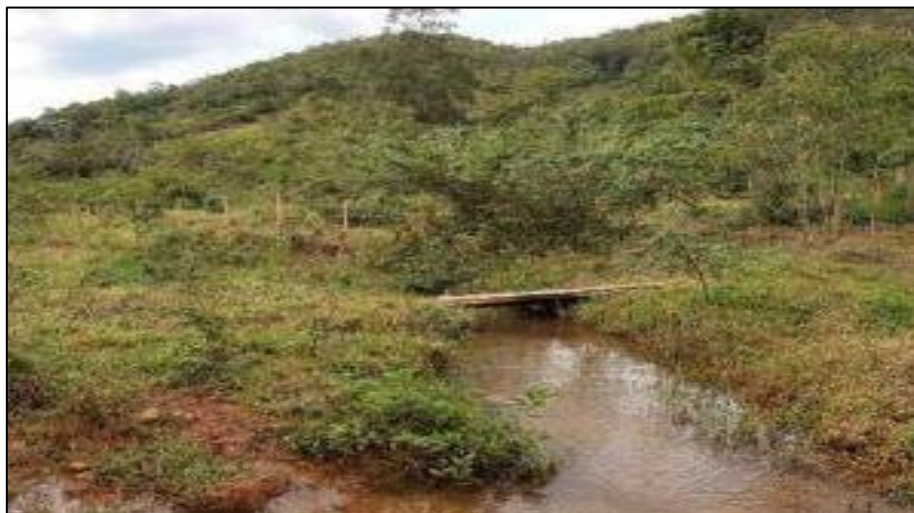
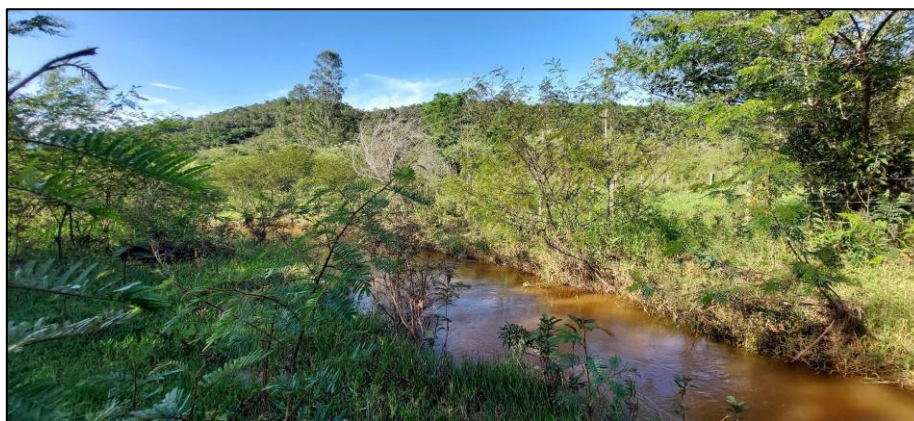
Ponto: TR04-521

Na fase IV o efeito da estiagem reduziu a cobertura vegetal da área. Já na Fase V foi observado um aumento de vigor da vegetação e a predominância de espécies rasteiras e arbustivas, típicas especialmente daquele trecho, como pode ser visto e feito uma análise da sua evolução nas fotos abaixo que foram obtidas, respectivamente, nos anos de 2019 e 2022.
