OPERAÇÃO WATU FASE XVII

ACOMPANHAMENTO
DE RECUPERAÇÃO
AMBIENTAL DO RIO
DOCE

(Relatório de vistoria)

Relatório de vistoria referente à fiscalização realizada nos dias 05 e 07 de outubro de 2022, nas áreas de manutenção e controle de erosões dispostas ao longo dos Trecho 06 a 10.

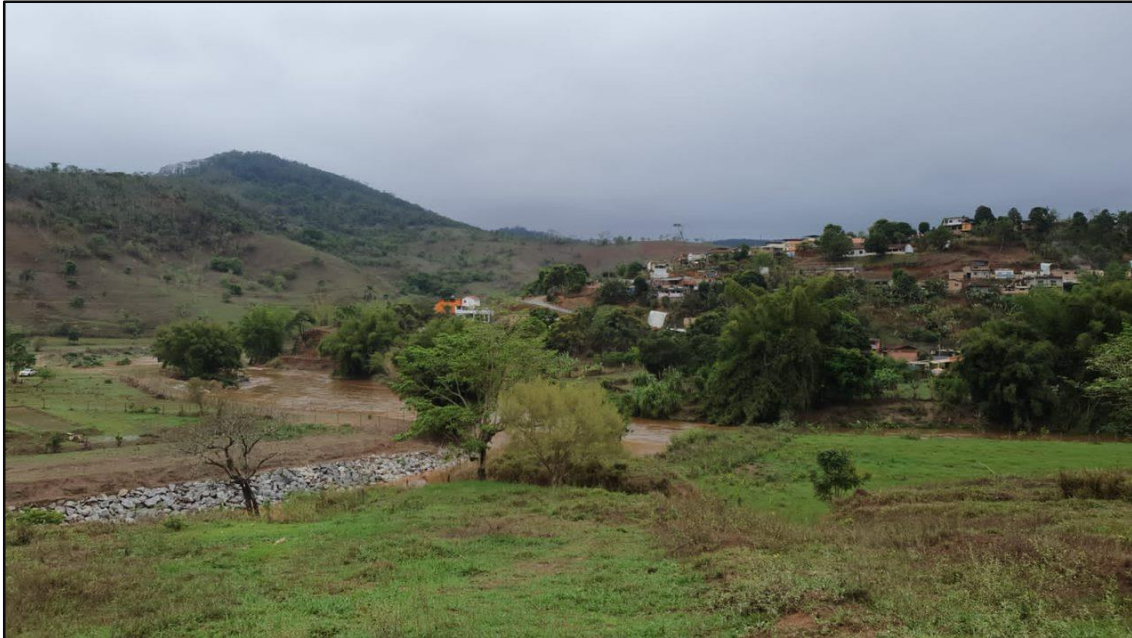
Ponto 1 – ID Fundação Renova (FR) 255

confluência com o rio do Carmo. Segundo os técnicos da Fundação Renova, o enrocamento foi executado em 2017 e, após ser carregado pelo rio, em 2021, executaram a manutenção da estrutura com implantação de matacões de diâmetro maior que os anteriores. A estrutura apresentava-se estável (Foto 1).

Foto 1: Confluência do rio Gualaxo do Norte com o rio do Carmo.

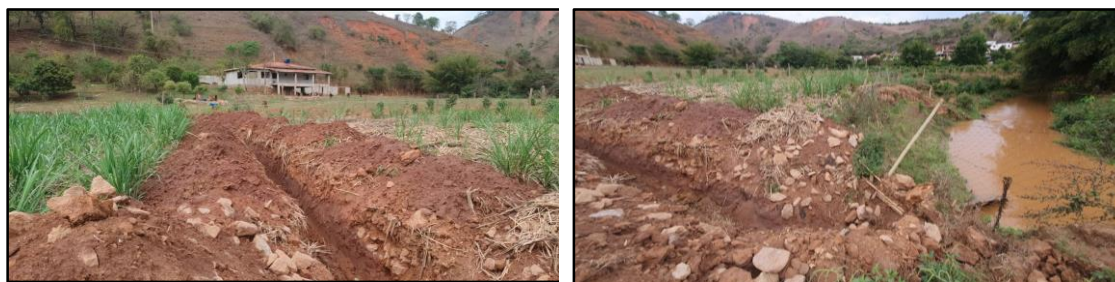
Ponto 2 - ID FR 257

Ponto visitado na propriedade do Senhor Márcio Mol localizada no Trecho 10 do PMR, na extremidade da área urbana de Barra Longa. Os técnicos da Fundação Renova informaram que este ponto foi executado em 2017, com a construção de drenagem para escoamento d'água sustentada por enrocamento, bem como a implantação de paliçada (bioengenharia) para contenção do talude no rio do Carmo. Foi possível observar que recentemente o proprietário interviu, removendo todo enrocamento e aprofundando o canal de drenagem. A condução unilateral e sem conhecimento, por parte do proprietário, nessas situações acaba potencializando os processos erosivos e acarretando novas problemáticas.

Fotos 2a e 2b: Drenagem intervinda por proprietário em sua propriedade rural.

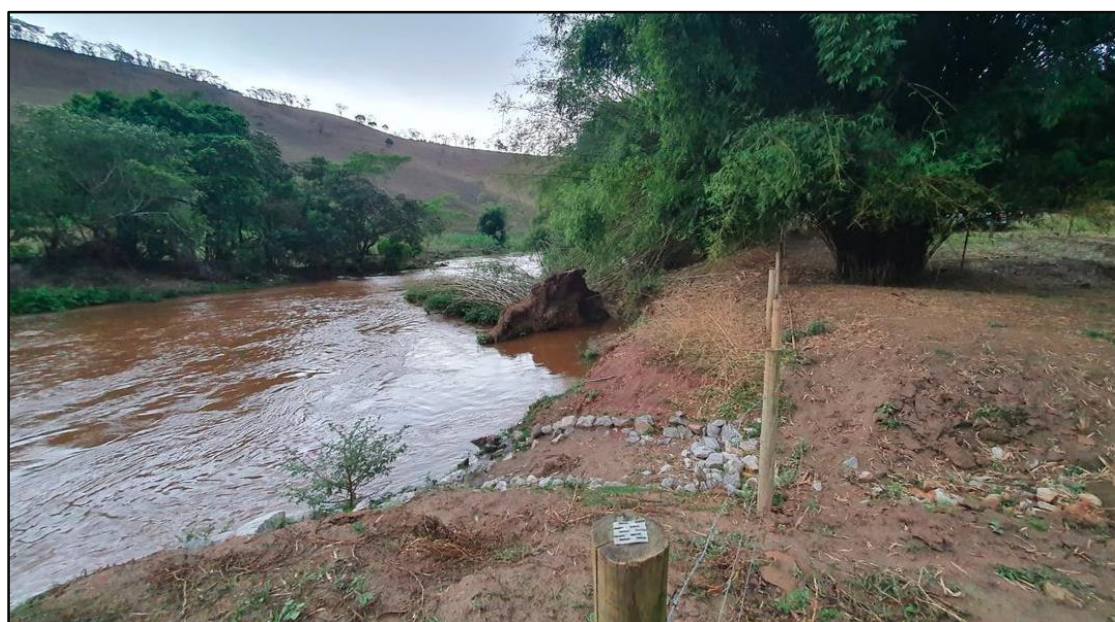
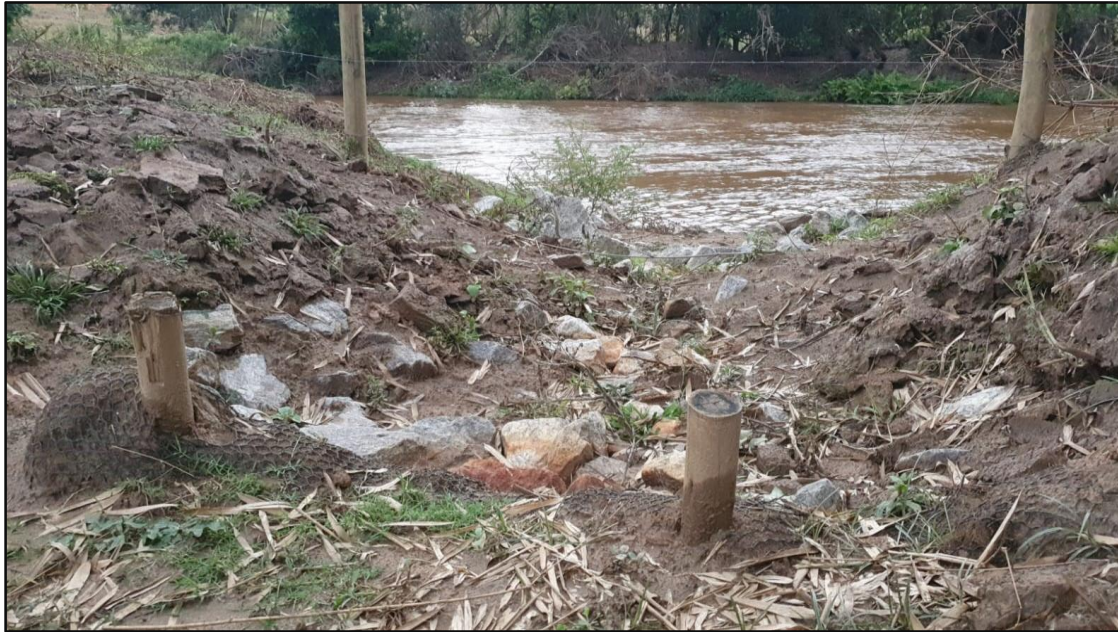
Ponto 3 - ID FR 256

Neste ponto, localizado no Trecho 09, o controle dos processos erosivos se deu por meio da implantação de enrocamento com pedras de mão, revestindo a canaleta de drenagem da planície e a face do talude da margem do rio do Carmo, a montante da confluência com o rio Gualaxo do Norte, além da implantação de biomanta para estabilização do terreno (Fotos 3a e 3b). Observou-se também uma ativação de processos erosivos no local, possivelmente pela falta de manutenção das bioengenharias, pelo pisoteio de bovinos e caprinos bem como pela ineficiência do restauro florestal.

Fotos 3a e b: Revestimento da canaleta de drenagem com enrocamento, às margens do rio do Carmo.

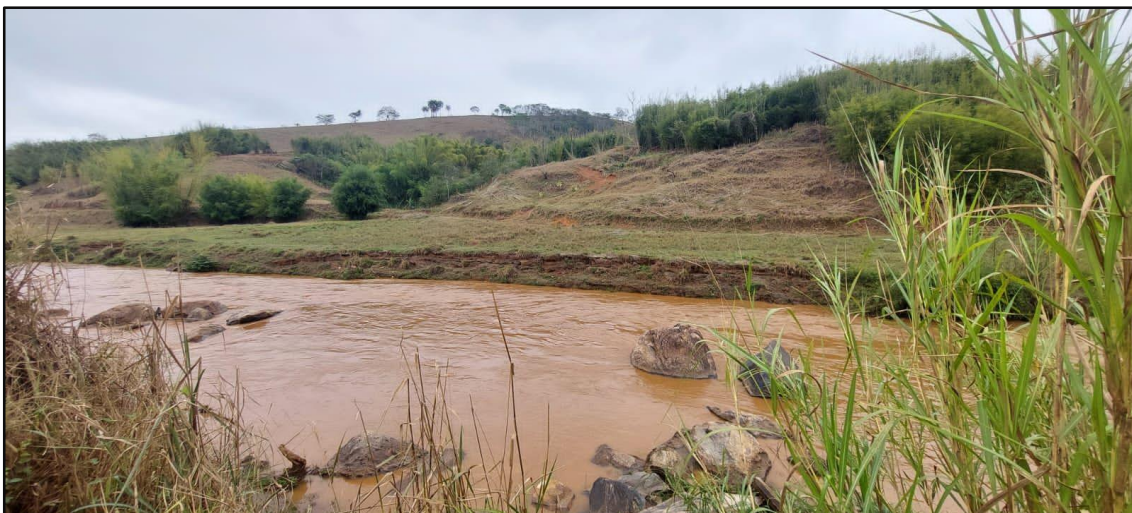
Ponto 4 – ID FR 254

Ponto localizado no rio Gualaxo do Norte, porção correspondente ao Trecho 09 do PMR. Neste, foi realizada a reconformação e manutenção dos taludes com pedras de mão, inserção de biomantas e implantação de retentores de sedimentos. Local visivelmente estável no que concerne a contenção dos taludes e processos erosivos, porém, o restauro florestal mostrou-se ineficiente nessa área.

Foto 4: Ponto de manutenção de processo erosivo inserido na paisagem.

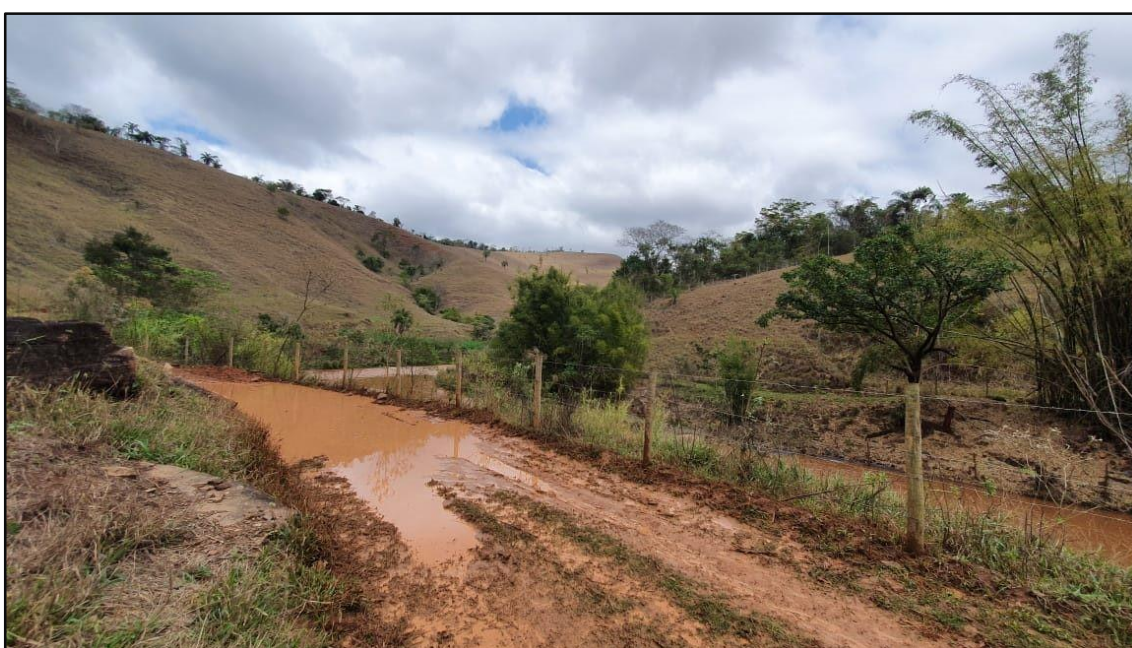
Ponto 5 - ID FR 246

Ponto localizado no trecho 9 do PMR, entre as comunidades de Barretos e Gesteira. Neste local foi executada a manutenção de canaleta de drenagem para conduzir o escoamento superficial da estrada, com intuito de mitigar possíveis processos erosivos. Também foram implantados retentores de sedimentos e proteção da encosta. Porém, *in loco* foi possível observar o acúmulo de água na via de acesso, o que pode acarretar futuros processos erosivos e instabilidades na estrada.

Foto 5: Via de acesso com acúmulo de água.

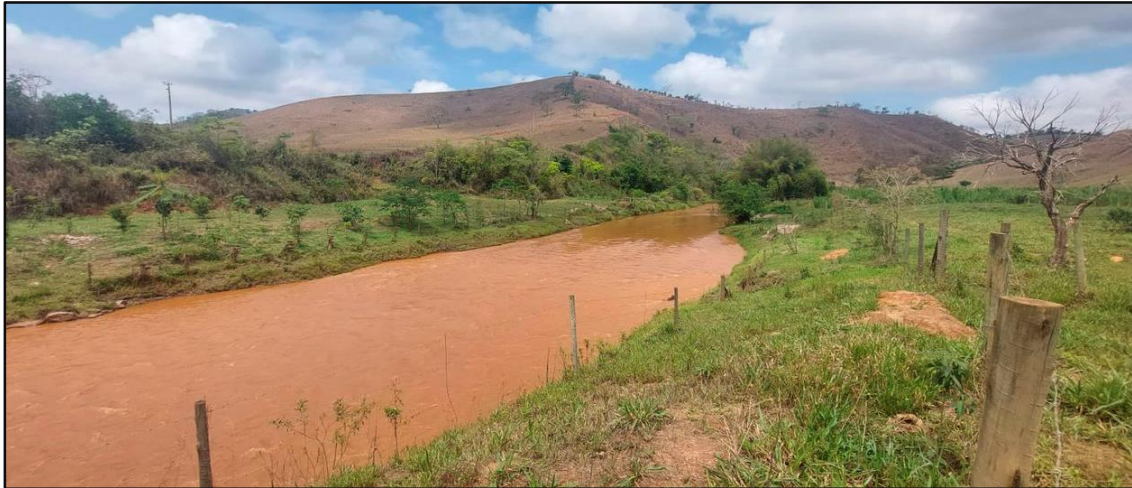
Ponto 6 – ID FR 239

Neste ponto foi inserido biomanta nas duas faces dos taludes do rio Gualaxo do Norte, enrocamento e drenagem de planície. A manutenção já se encontra consolidada na paisagem, junto ao desenvolvimento da vegetação na área da APP. Na manutenção de 2020, foram realizados trabalhos de reconformação de taludes de tributário, proteção com enrocamento e manutenção de drenagens de planície com instalação de biorretentores. Foi possível constatar estabilidade na área, como pode ser observado na foto a seguir, porém, o restauro florestal está em processo inicial de crescimento.

Foto 6: Vista geral do ponto 6.

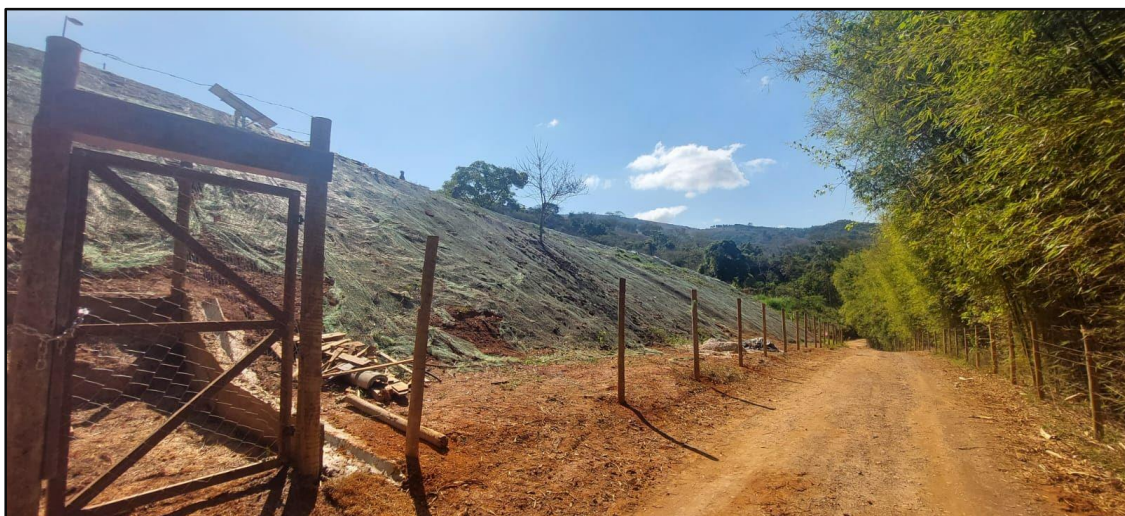
Ponto 7 - ID FR 235

Este ponto não foi afetado diretamente pelo rejeito. No local foi executado a manutenção do talude devido ao tráfego de maquinários, no intuito de mitigar futuros impactos. O talude foi coberto por tela fotossensível e fotodegradável feita de fibra de coco. No local também foram realizados os trabalhos de plantio da área com mix de sementes, porém, não foi observado desenvolvimento vegetal. O talude apresentou-se estável, não sendo observadas ravinas ou erosões no local.

Foto 7: Vista geral do talude com aplicação de tela fotossensível.

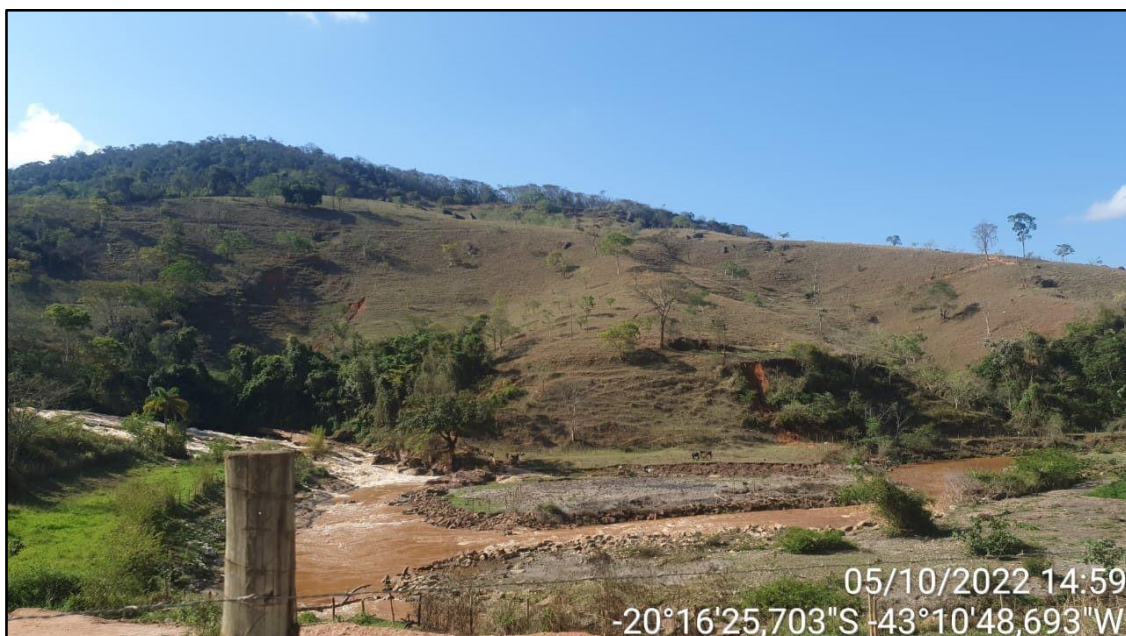
Ponto 8 - IDs FR 272 e 274

Neste local a vazão do rio mostrou-se mais acentuada. Foram realizados os trabalhos de retaludamento, drenagem de planície e enrocamento da área com plantio de mix de sementes e aplicação de biomantas. Durante a vistoria foi possível observar ineficiência dos métodos aplicados para contenção local dos processos erosivos, com indicação de solapamento do talude e pouco desenvolvimento vegetal. Sugere-se manutenção nesta área.

Foto 8: Vista geral do ponto 8, localizado no centro da imagem.

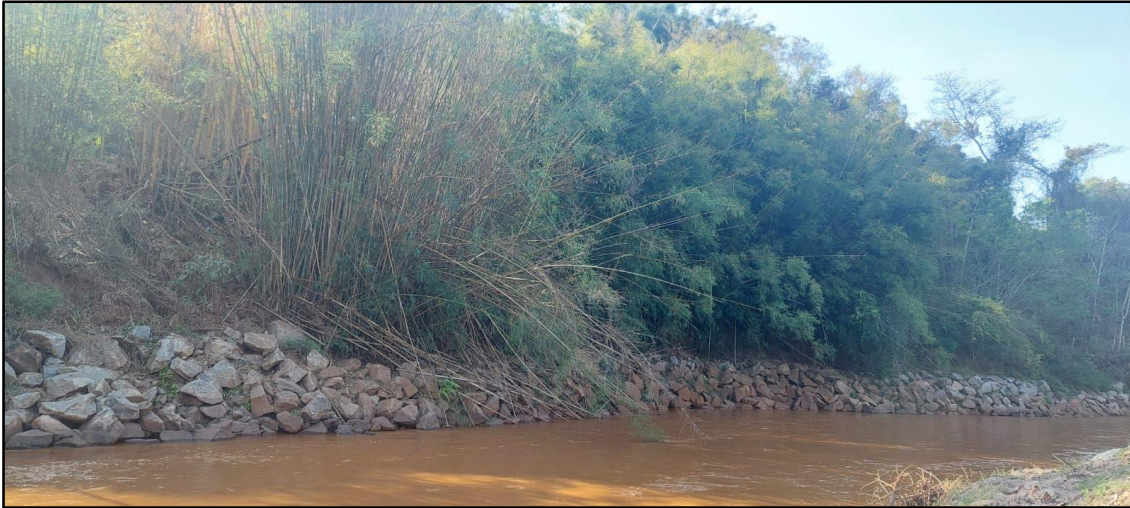
Ponto 9 - ID FR 289

Ponto localizado no rio Gualaxo do Norte, onde foi realizada a contenção do talude com a inserção de enrocamento com pedras de mão, em uma longa faixa do curso d'água. Esta medida de contenção mostrou-se estável e consolidada no ambiente.

Foto 9: Vista do enrocamento inserido no Ponto 09.

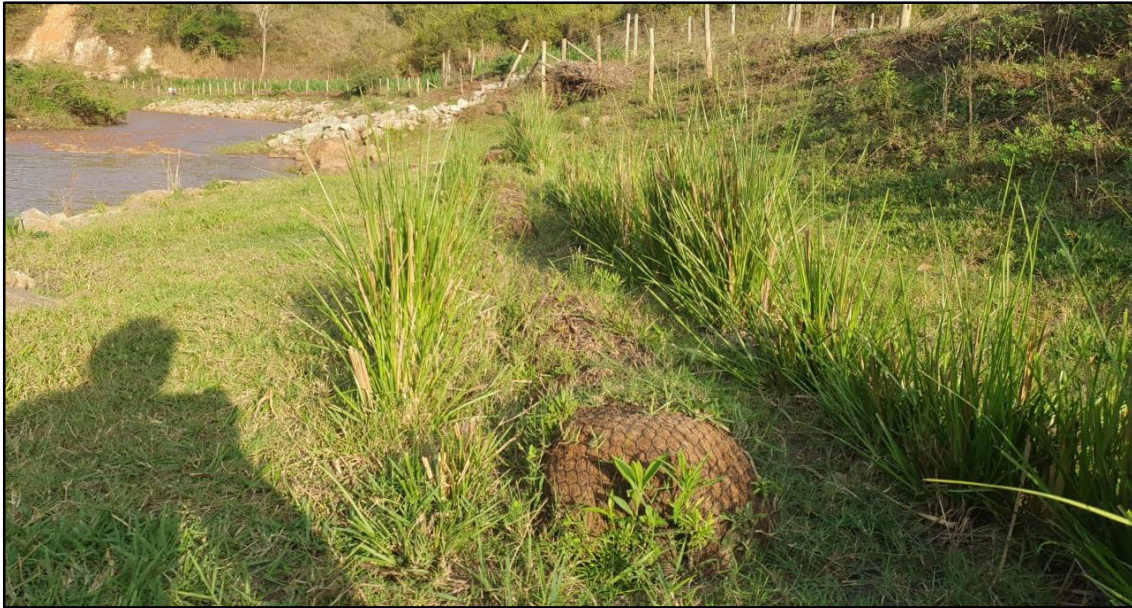
10b: Detalhe do capim vetiver enfileirado com implantação de biorretentor ao centro.

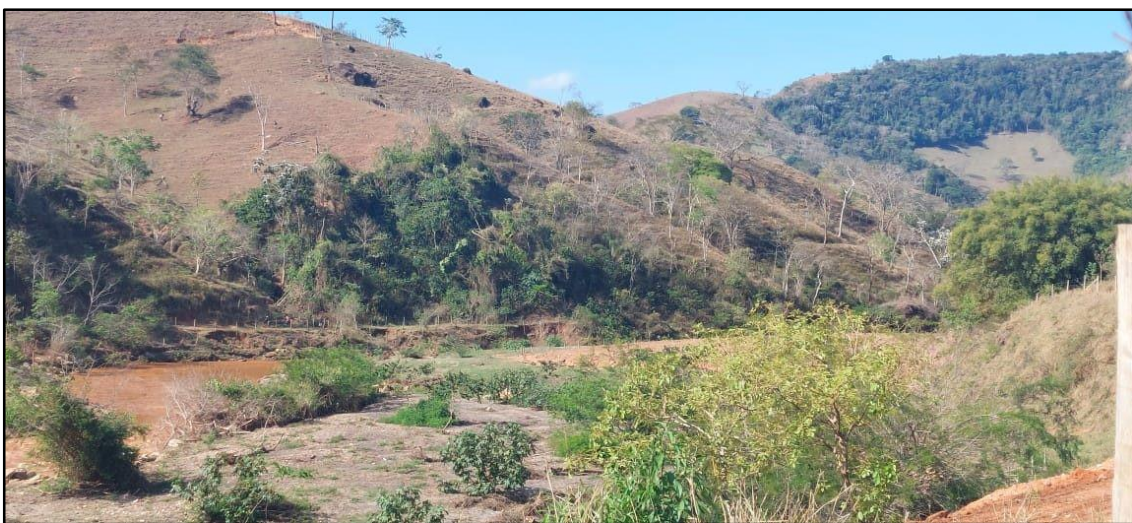
Ponto 11 - IDs FR 232 e 325

O ponto, localizado próximo ao vilarejo de Pedras, no Trecho 09 do PMR, apresentou-se consolidado na paisagem. Neste, foram executados trabalhos de reconformação de taludes, instalação de biorretentores nas margens e manutenção de drenagens de planície. A contenção de processo erosivos mostrou-se satisfatória.

Foto 11: Vista geral do ponto 11.

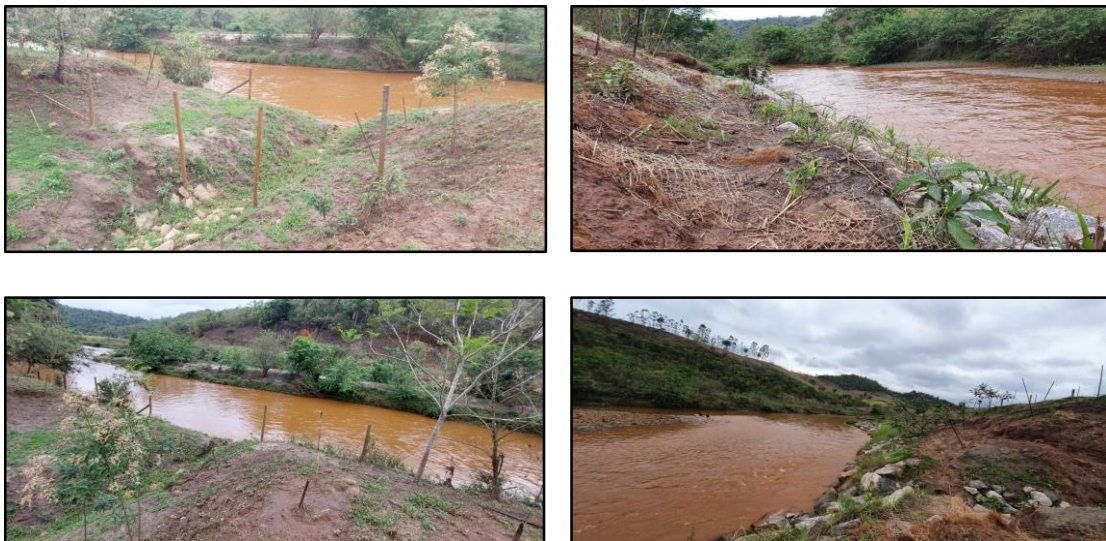
Ponto 12 – IDs FR 188 e 223

A vistoria neste ponto possibilitou observar duas medidas de controle de erosão, sendo elas a implantação de enrocamento na base do talude do rio Gualaxo no Norte e os serviços de drenagem com instalação de canaleta verde com plantio de mix de sementes até a área enrocada. Estas medidas apresentavam-se estáveis e visivelmente inseridas na paisagem.

Fotos 12a, b, c e d: Controle de processos erosivos no Ponto 12.

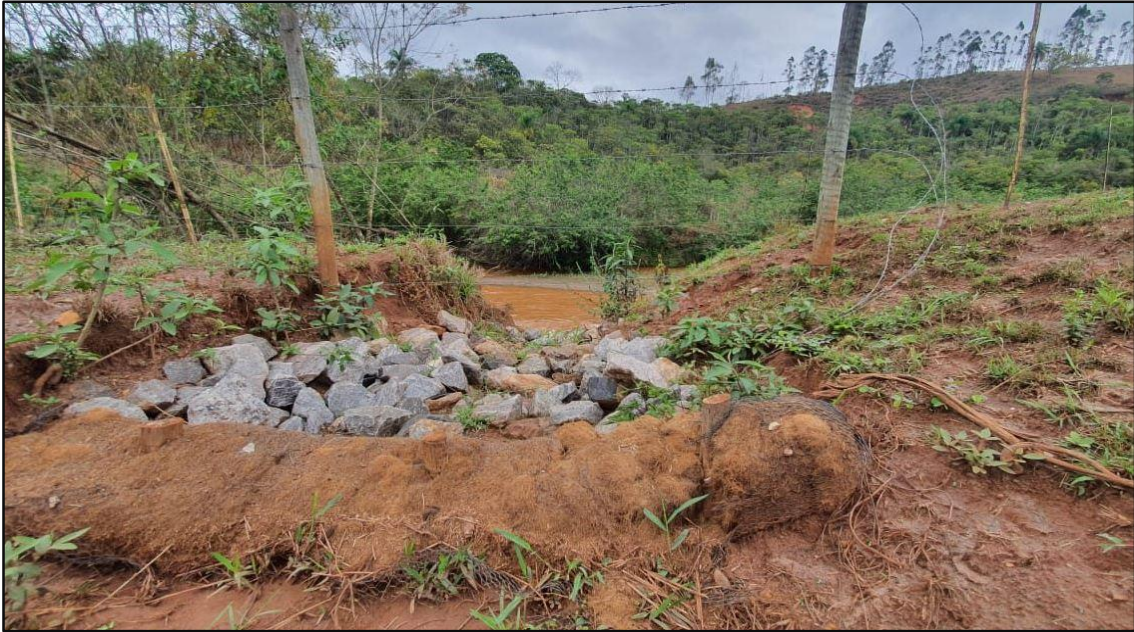
Ponto 13 - ID FR 304

Constatou-se controle de drenagens com instalação de descida d'água enrocada, cercada por bioretentores para contenção dos sedimentos, e também, foi possível observar enrocamento na face do talude.

As medidas para o controle de processos erosivos mostraram-se satisfatórias, todavia, foram observadas cercas degradadas e pouco avanço, ou quase nulo, do restauro florestal.

Foto 13: Detalhe do bioretentor em primeiro plano e do revestimento da canaleta de drenagem, com enrocamento, em segundo plano.

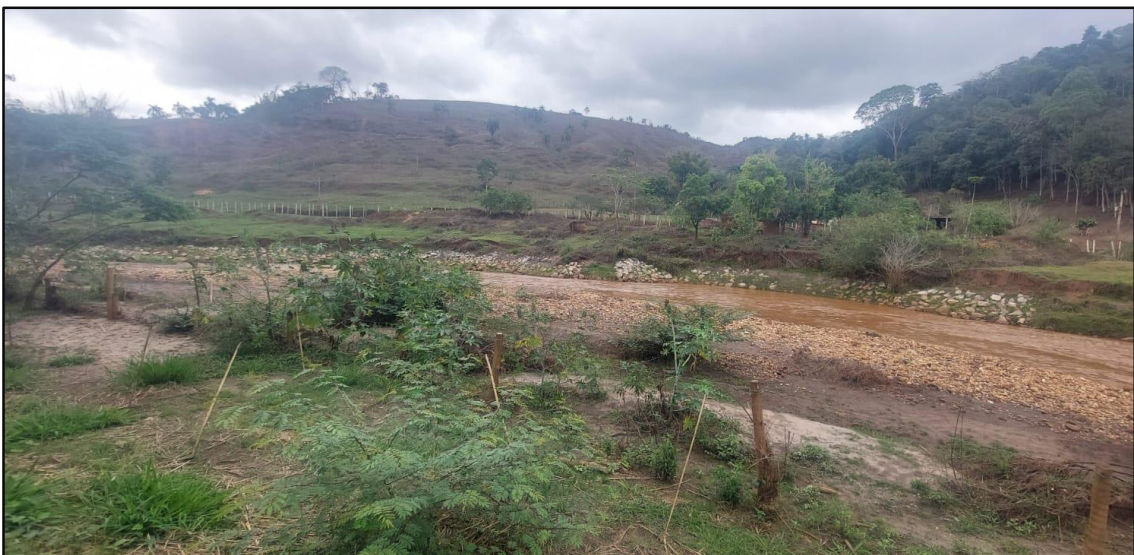
Ponto 14 - ID FR 226

As medidas de controle de erosões nesta área se deram por meio do plantio de adubação verde com mix de sementes e instalação de enrocamento com pedras de mão na face do talude. Foi possível observar que as bioengenharias estavam consolidadas na paisagem, conforme pode ser visto na foto abaixo.

Foto 14: Vista geral do ponto 14 - Bioengenharias consolidadas na paisagem.

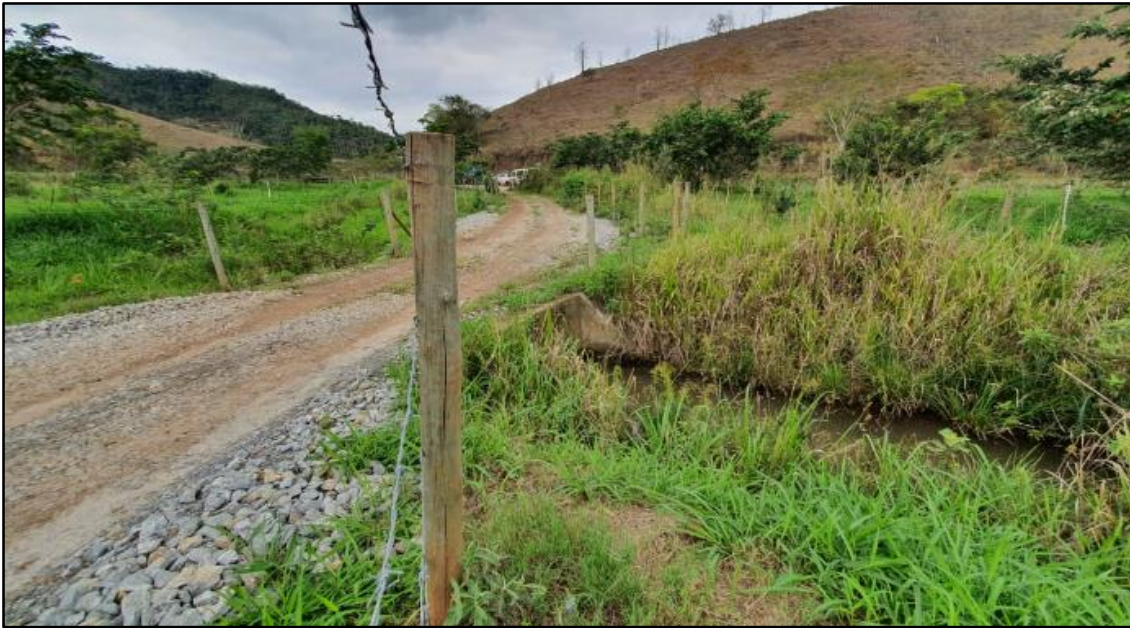
Ponto 15 - ID FR 193

Ponto executado na fase 2, em maior área atingida de propriedade de pessoa física. Região brejosa que, segundo a Fundação Renova, no passado apresentava desordem das drenagens por resultado de ação antrópica. Foi então executado o disciplinamento da drenagem e substituição dos bueiros, o que acarretou melhoria ao acesso na área e proteção dos tributários e brejo adjacentes. A área apresentou-se estável.

Foto 15: Vista do bueiro substituído no local para disciplinamento da drenagem.

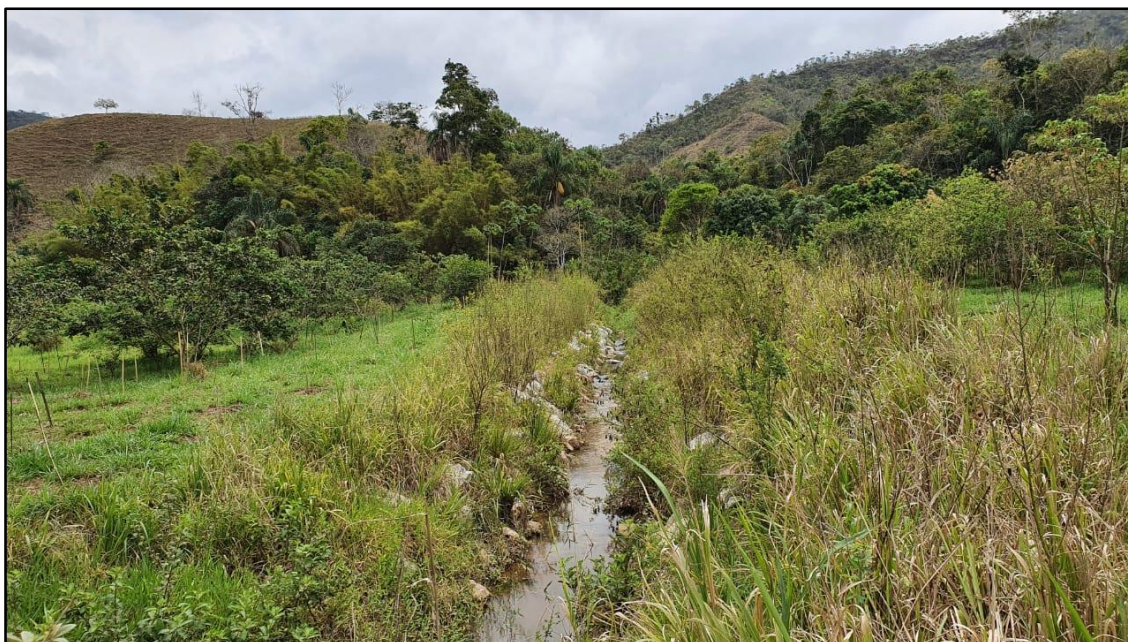
Ponto 16 - ID FR 297

Ponto localizado a montante do Ponto 15. Trata-se de um tributário do rio Gualaxo do Norte que recebeu enrocamento com pedras de mão nas bases dos taludes. As medidas se mostraram efetivas e a área visivelmente estabilizada.

Foto 16: Vista do bueiro substituído no local para disciplinamento da drenagem.

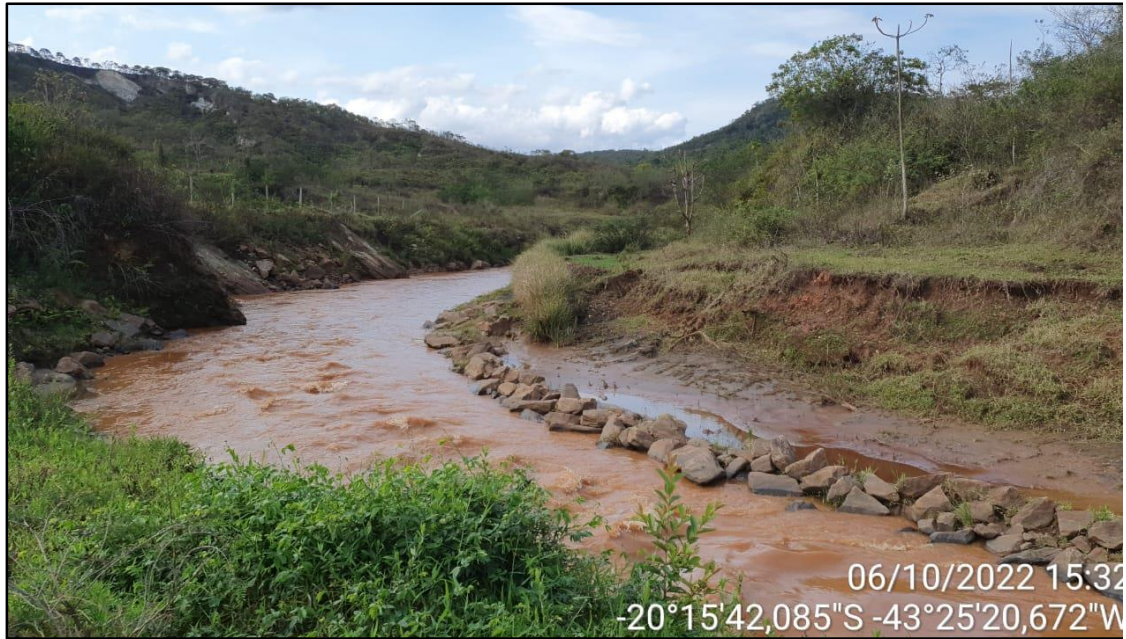
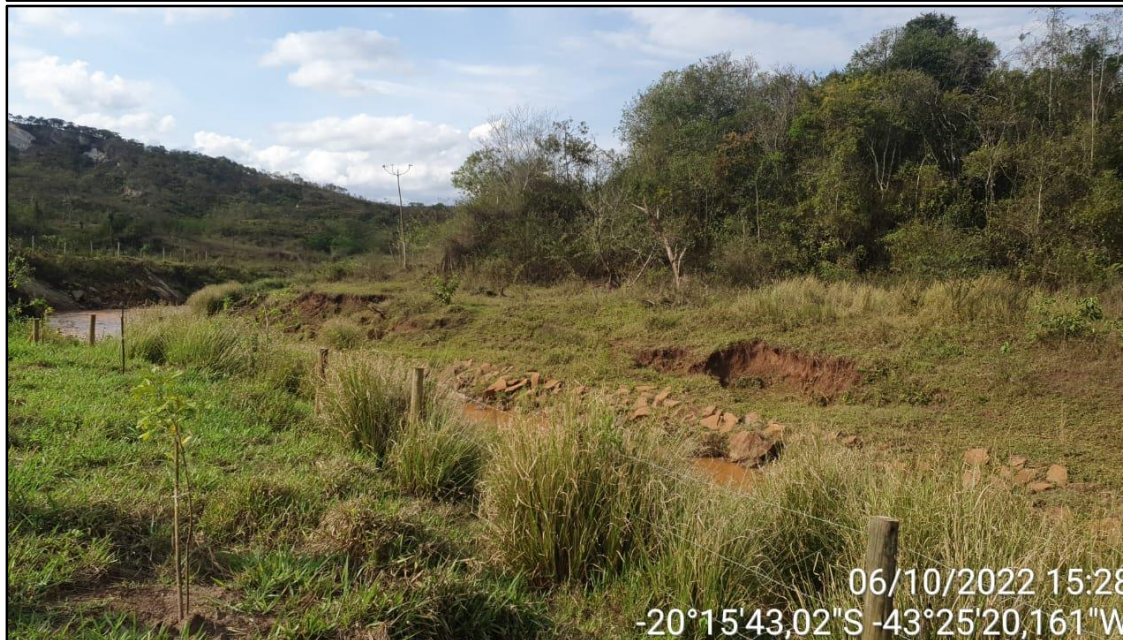
Ponto 17 – Sem ID da FR

Este ponto está localizado na porção do rio Gualaxo do Norte que sofreu com o refluxo do rejeito. A contenção de processos erosivos no local foi executada na fase 1 (outubro de 2017 a março de 2018), com implementação de enrocamento com pedras de mão na base do talude interno. Também foi possível observar a implantação de capim vetiver (foto 17b) bem como canaletas de drenagem de planície.

O comportamento da bioengenharia aplicada mostrou-se instável, com pontos de erosão com enrocamento exposto e solapamento do talude. Sugere-se manutenção nesta área.

Fotos 17a e b: Área do Ponto 17. a) Solapamento do talude com exposição de enrocamento. b) Detalhe do capim Vetiver.

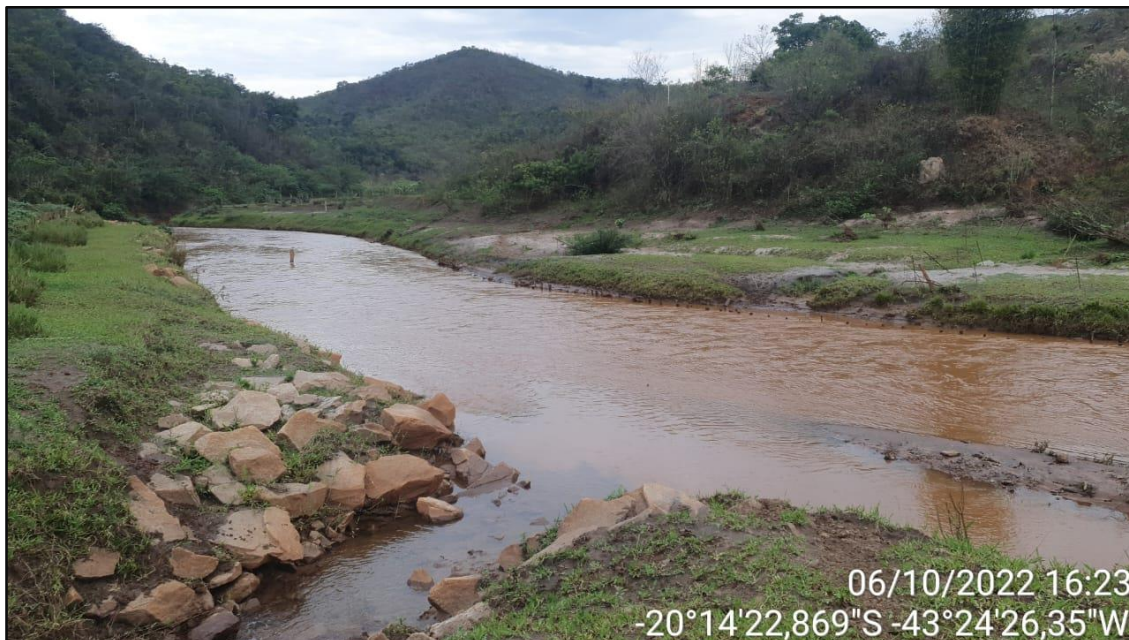
Ponto 18 – ID FR 278

Ponto imediatamente a jusante do Dique S4, no rio Gualaxo do Norte. Os controles de processos erosivos foram implementados em caráter emergencial, logo após o rompimento, com manutenção feita na fase 3 (período de outubro de 2019 até março de

2020). Foi possível observar a implantação de enrocamento nas bases dos taludes, reforço no tributário do rio, plantio de capim vetiver, bioretentores, dentre outros. As margens estão estabilizadas indicando bom resultado das medidas, porém, com pouco avanço no restauro florestal.

Fotos 18: Tributário do rio Gualaxo do Norte em primeiro plano, com implantação de enrocamento na base do talude.
