Secretaria de Estado de Meio Ambiente e Desenvolvimento Sustentável
Fundação Estadual do Meio Ambiente
Diretoria de Gestão da Qualidade Ambiental
Gerência de Qualidade do Solo e Recuperação de Áreas Degradadas

RECONVERSÃO DE TERRITÓRIOS “AVALIAÇÃO DA EFETIVIDADE DO FECHAMENTO DE MINA DO ESTADO DE MINAS GERAIS”

Maio
2015

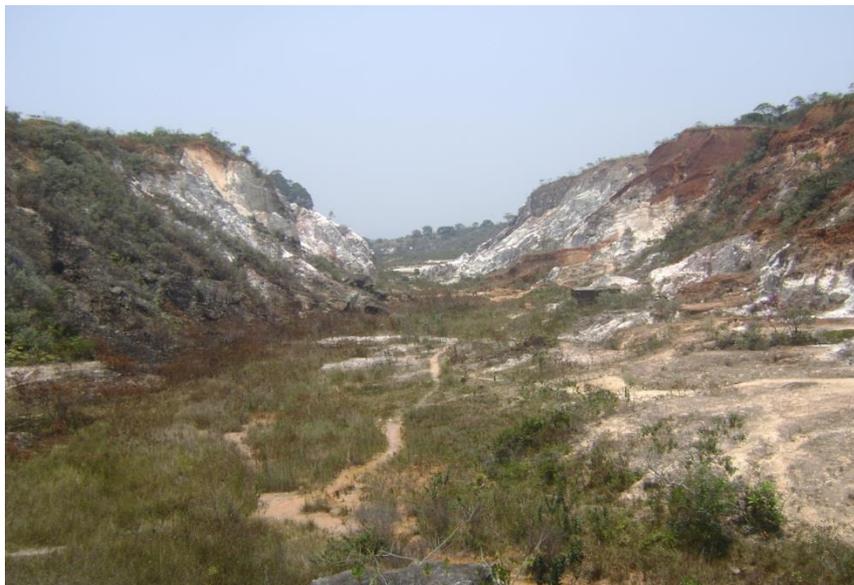
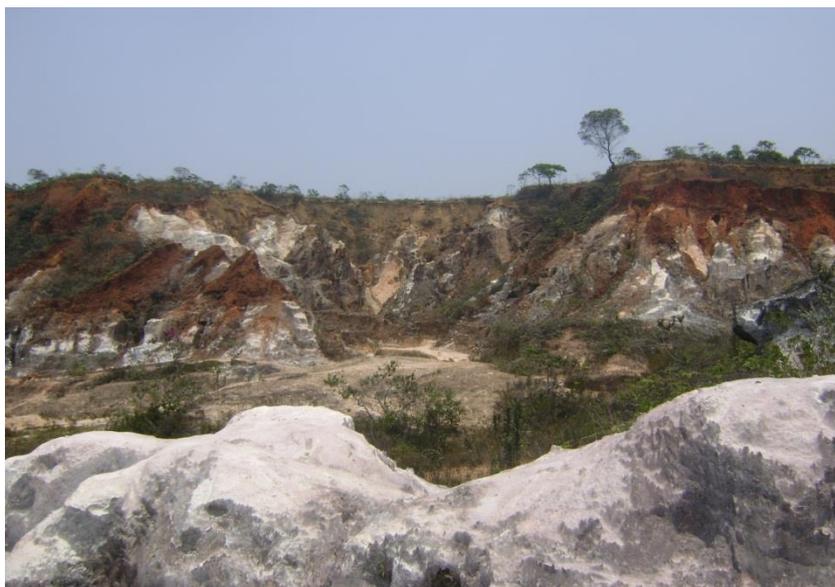
Em uma das áreas abandonadas, representada pelas figuras 3 e 4, localizadas no distrito de São João da Chapada, no âmbito geológico, se insere no conglomerado SOPA Brumadinho. Nas lavras de Barro Duro foram descobertos os primeiros diamantes em conglomerados, se

Figura 3 – Empreendimento Mineração São Geraldo do Barro Duro.

Figura 4 - Empreendimento Mineração São Geraldo do Barro Duro.

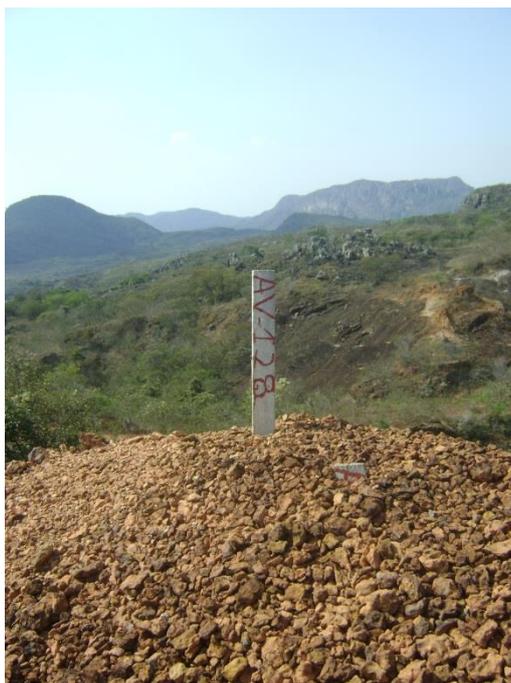
Uma das áreas paralisada representada pelas figuras 5 e 6, está localizada na fazenda Boa Vista nas imediações de Extração e corresponde a antiga mineração Boa Vista. Durante a vistoria observou-se que a área apresenta alto índice de degradação, com processo erosivo acelerado. Foi encontrado um piquete no local, indicando que possivelmente deve ter sido realizado uma sondagem.

Figura 5 - Piquete encontrado no Empreendimento Companhia Mineira de Diamantes.

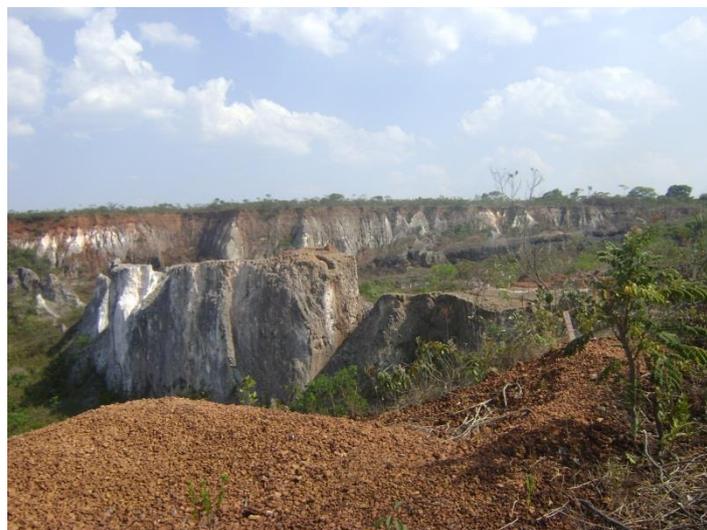
Figura 6 - Vista do Empreendimento da Companhia Mineira de Diamantes.

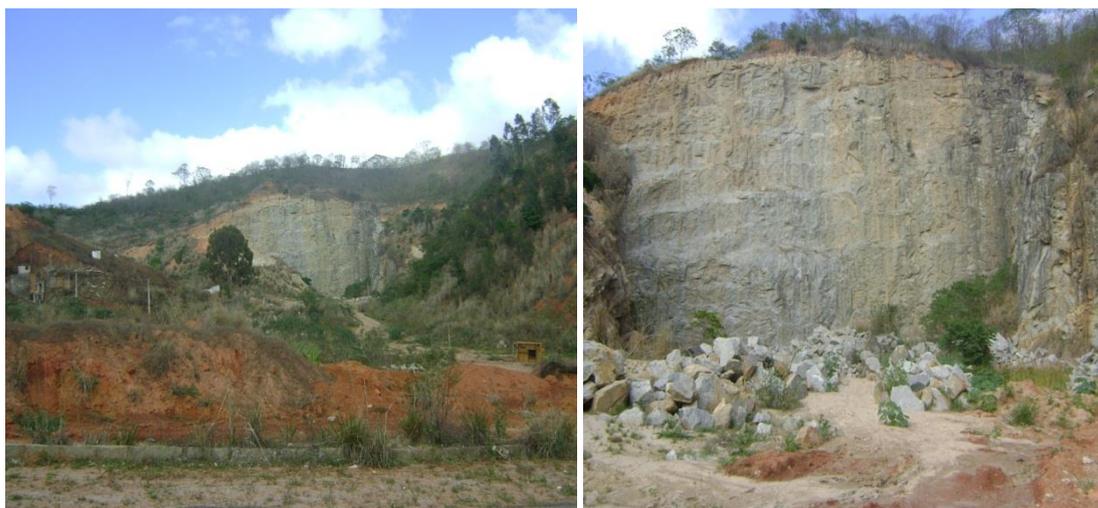
As áreas que apresentam características de abandono (figuras 7 a 10) estão intensa vegetação natural, com materiais dispostos sobre o solo. Em certas áreas foram encontradas estruturas sucateadas, pneus desprezados, já sendo coberto pela vegetação, guincho de madeira denominado como “pau de carga” maquinário utilizado para retirar os blocos do local de extração e levar até a área de carregamento.

Figura 7 - Vista do Empreendimento Mineração Laender.

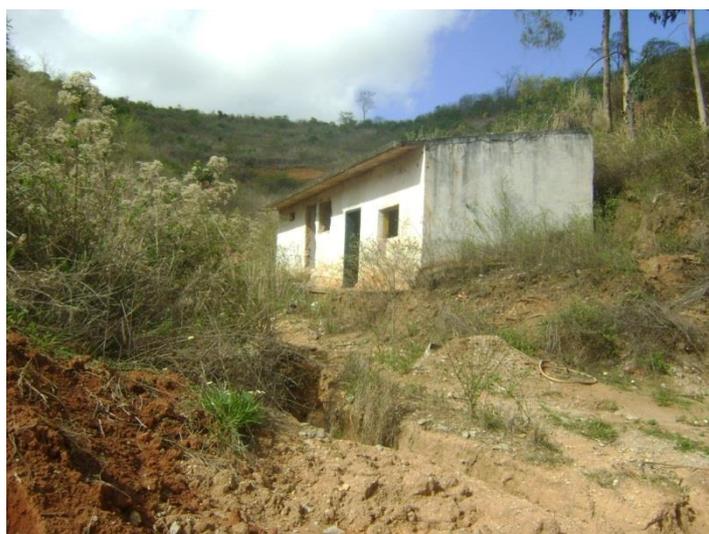
Figura 8 - Edificação em estado de abandono no Empreendimento Mineração Laender.

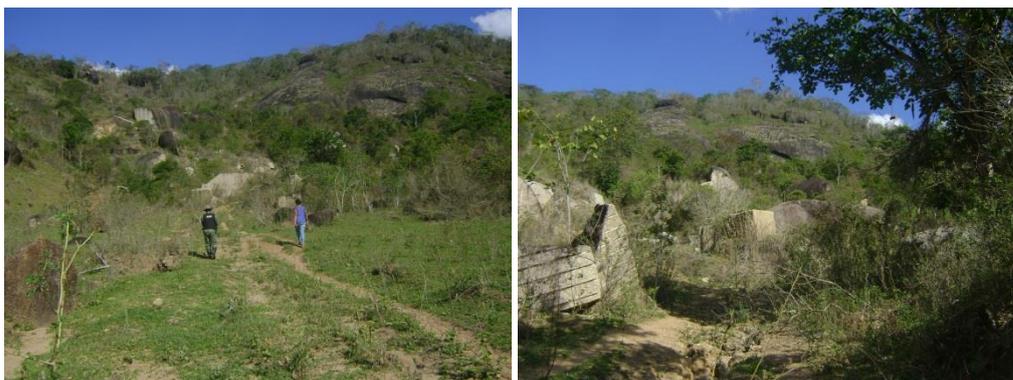
Figura 9 - Empreendimento Tyrone Robson Teixeira.

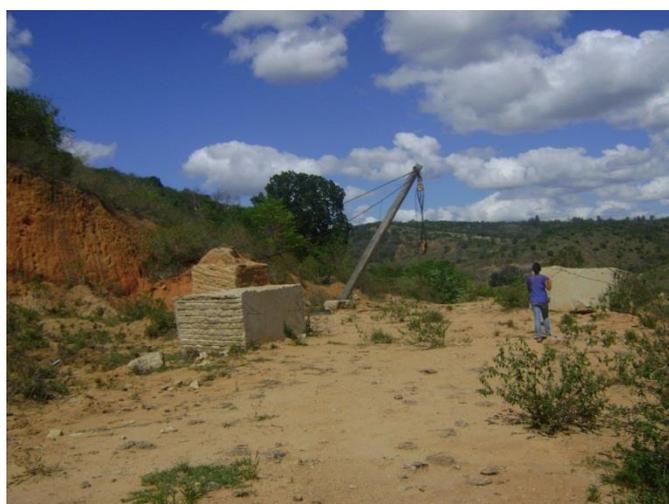
Figura 10 - Empreendimento Mineração Granitos Minas Ltda.

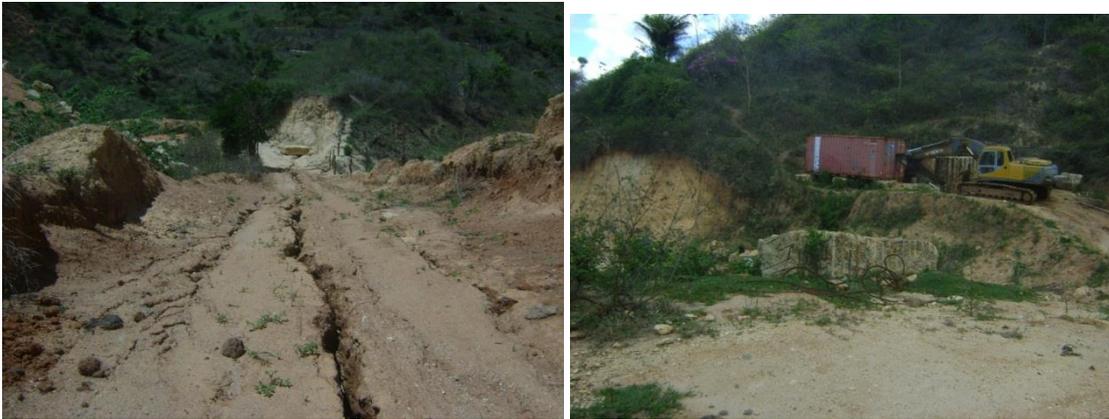
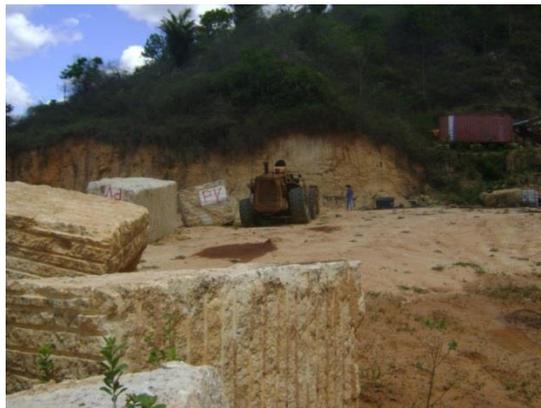
As áreas paralisadas estão com estradas em más condições de acesso. Foram encontradas estruturas como containers, maquinários, caixa d' água, mangueiras deixados no local. Marcas de óleo de veículos no solo, blocos de granito soltos com marcação de siglas, pneus ,capacetes de segurança, entre outros itens.

Figura 11 - Empreendimento Pavistone Granitos Ltda.

Figura 12 - Empreendimento Pavistone Granitos Ltda.

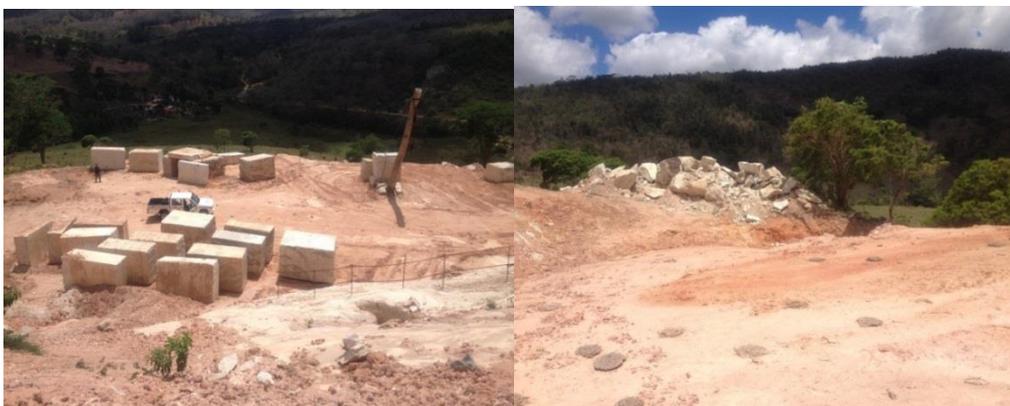
Figura 13 - Empreendimento Gransena Exportação e Comércio Ltda.

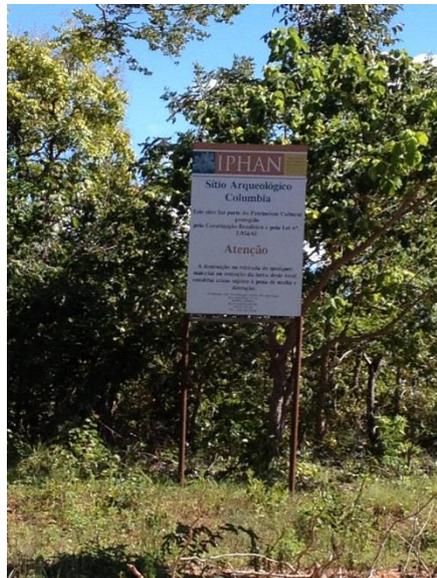
não há erosões. A figura 14 mostra a placa do Instituto do Patrimônio Histórico e Artístico Nacional - IPHAN indicando que na área encontra o Sítio Arqueológico Columbia, parte do Patrimônio Cultural protegido.

Figura 14 - Empreendimento Torres e Buani Ltda.

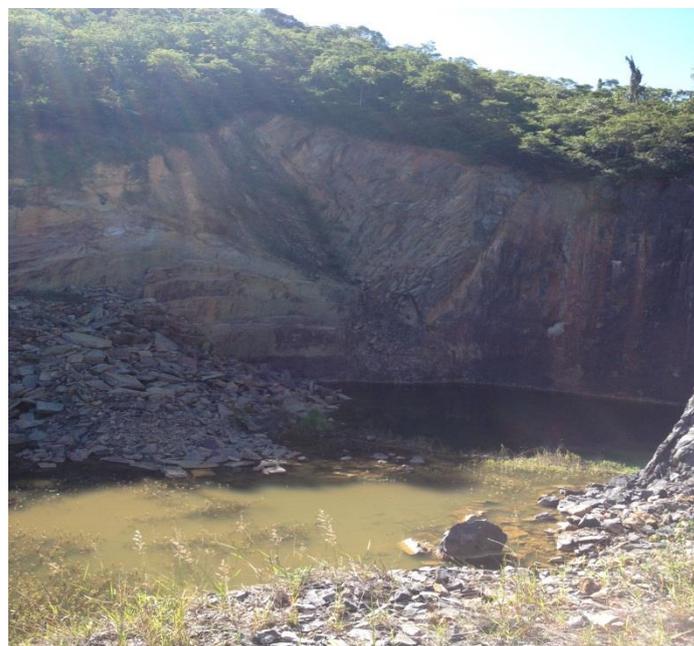
Figura 15 - Acúmulo de água na cava. Empreendimento Torres e Buani Ltda.

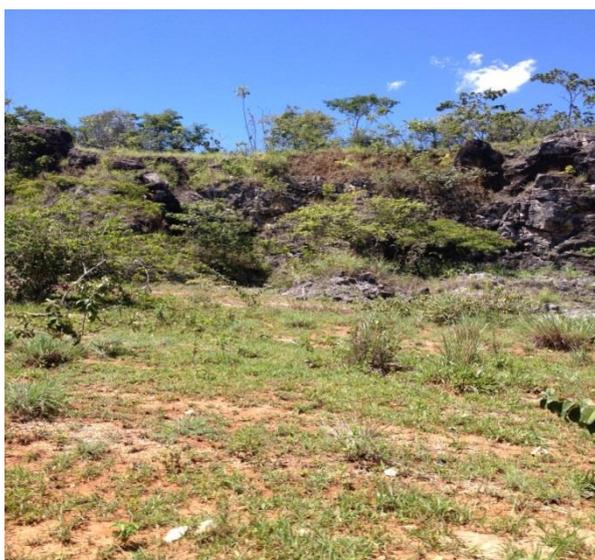
Figura 18 - Frente de Lavra sendo coberta pela vegetação natural. Empreendimento Britacal Ind e Com de Brita e Calcário Brasília Ltda (Filial F4).

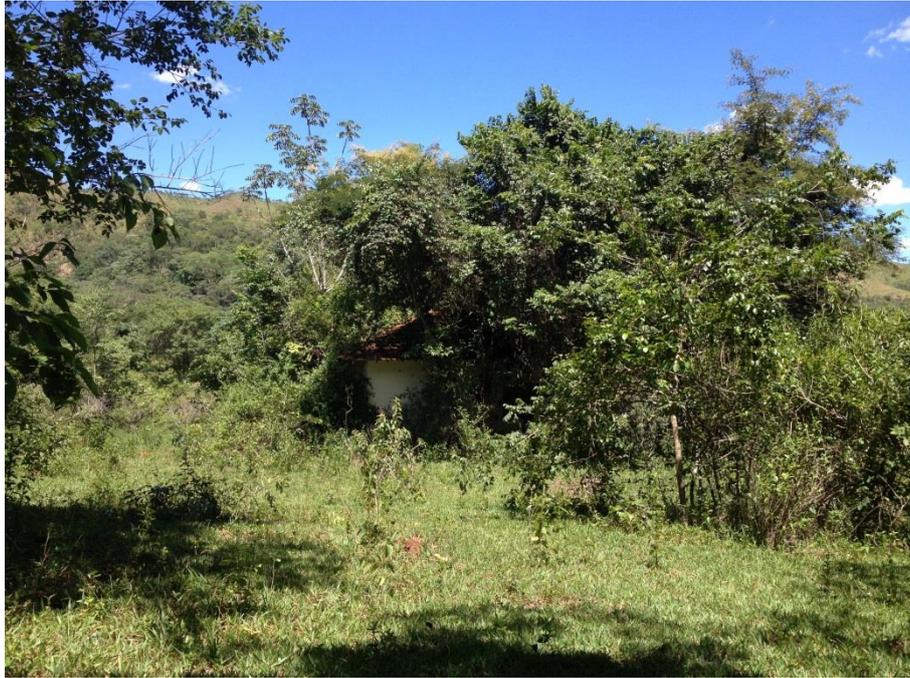
Figura 19 - Edificação sendo coberta pela vegetação natural. Empreendimento Britacal Ind e Com de Brita e Calcário Brasília Ltda (Filial F4).

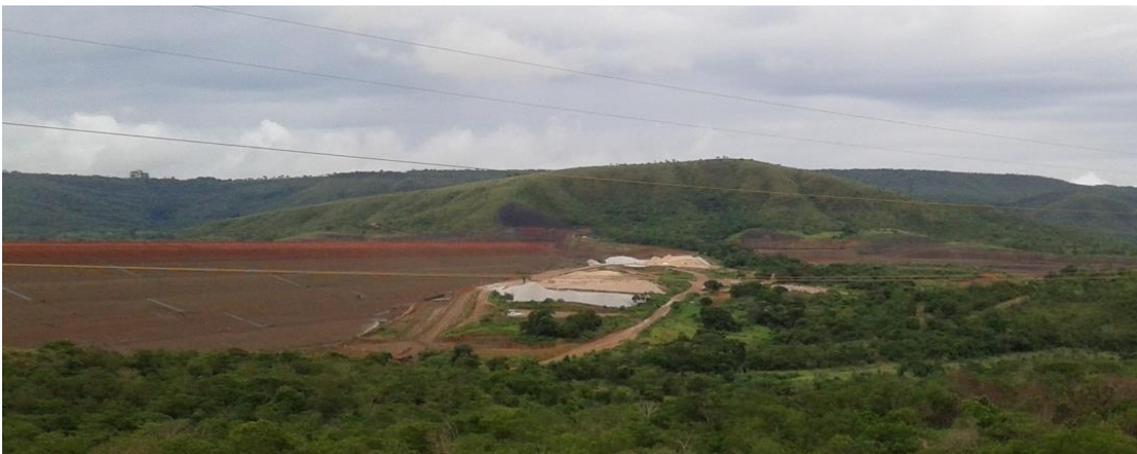
De acordo com a vistoria, quatro áreas definidas como Recuperada / Reabilitada pertencem ao empreendimento da Kinross Gold e já estão contempladas em Planos de Recuperação de Área Degradada- PRADs. Vale ressaltar que a estimativa prevista de vida útil da mina é até o ano 2032. Neste sentido, segundo informação do departamento de Meio Ambiente da empresa, os estudos relativos ao fechamento do empreendimento, já se encontram em fase de elaboração.

Figura 20 - Aspecto da área em processo de reabilitação. Empreendimento Kinross Gold.

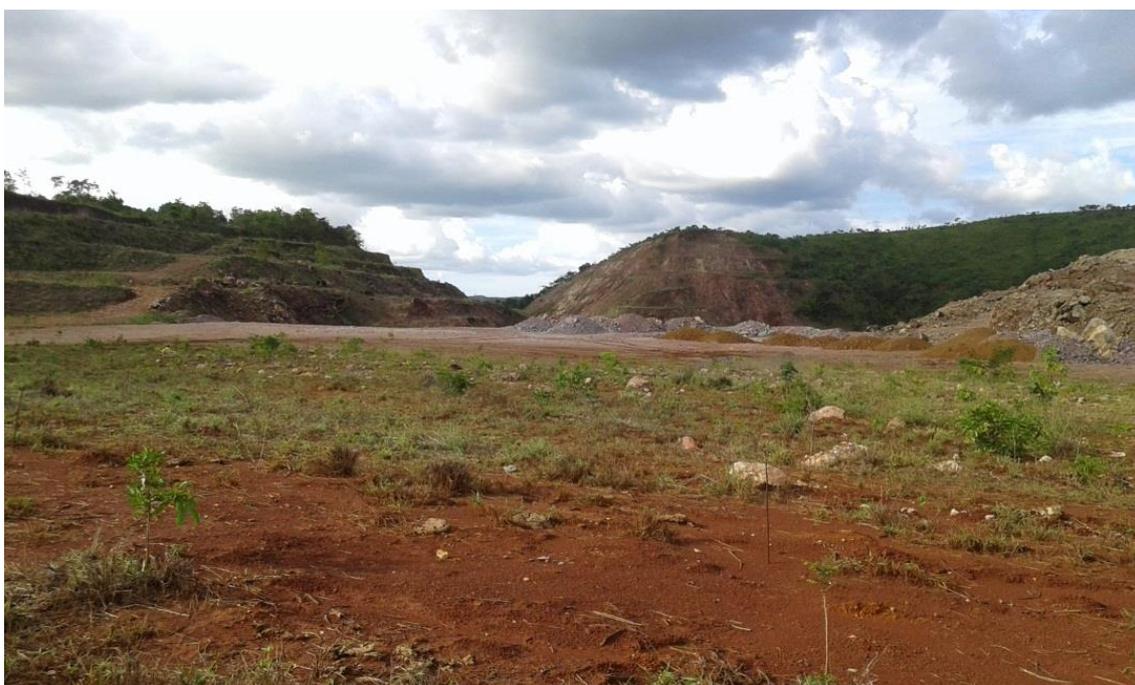
A outra área Recuperada / Reabilitada pertence a Empresa Votorantim Metais Zinco S.A, localizada no município de Vazante, responsável pela exploração de zinco. De acordo com o Departamento de Meio Ambiente da empresa, já se encontra em execução seis Planos de Recuperação de Áreas Degradadas- PRADs.

Figura 21 - Área em processo de reabilitação. Empreendimento Votorantim Metais Zinco S.A.

A Superintendência Regional de Regularização Ambiental - SUPRAM Noroeste enviou a Votorantim uma documentação, solicitando informações as áreas que são de sua responsabilidade para a recuperação.

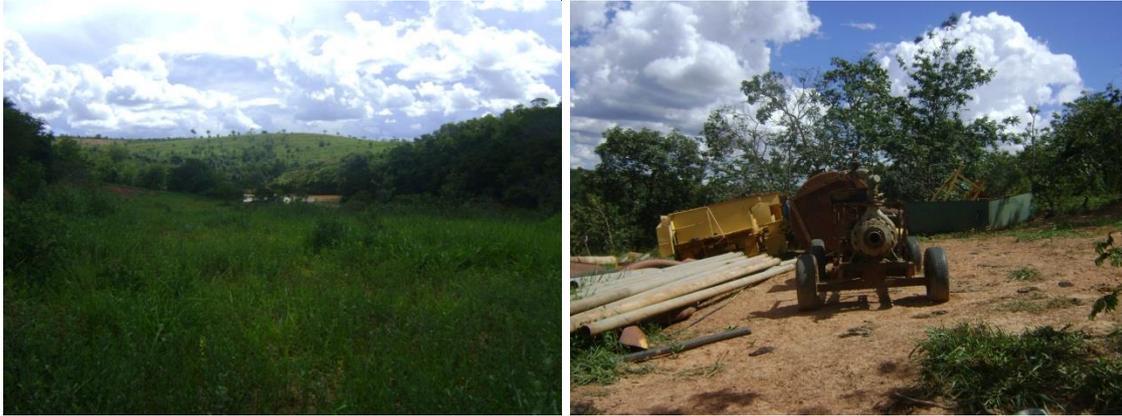
Dos empreendimentos abandonados as características são de vegetação natura intensa, maquinários e estruturas metálicas deixadas nas áreas, pilhas de estéril expostas no terreno. As figuras abaixo representam os empreendimentos vistoriados.

Figura 22 - Área onde houve extração de diamante já se encontra reabilitada, mas foi encontrado estruturas no local. Empreendimento Gia Campos Diamond.

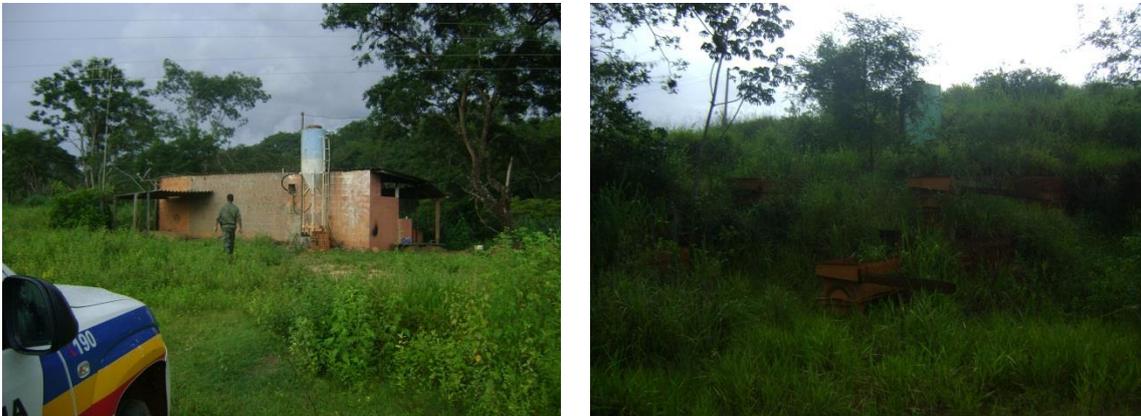
Figura 23 – Alojamento e estruturas sucateadas em área abandonada. Empreendimento Mineração Areado Abaeté Ltda.

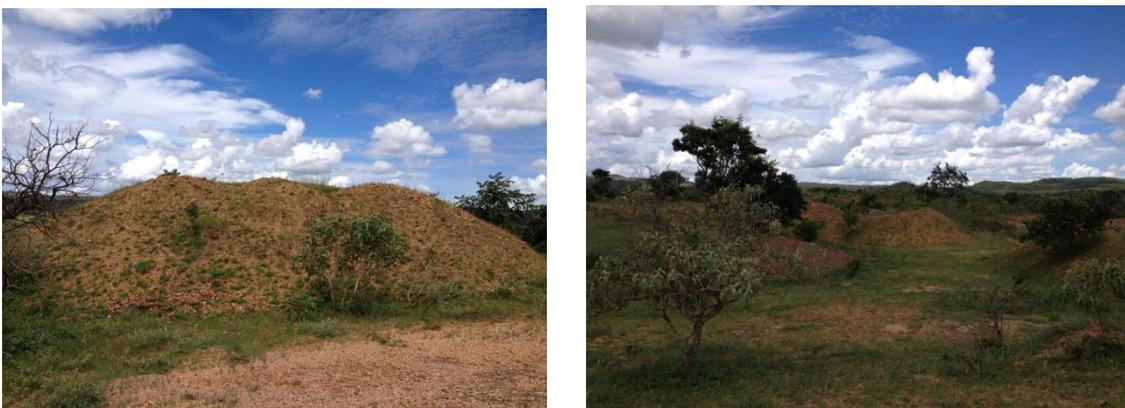
Figura 24 - Pilhas de rejeito no terreno de uma das áreas abandonadas. Empreendimento Paulo Moises de Sousa e Cia Ltda.

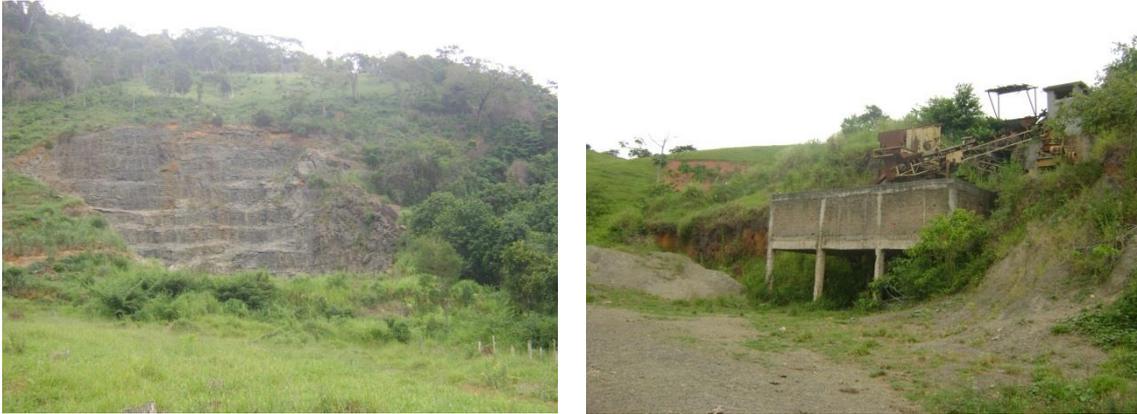
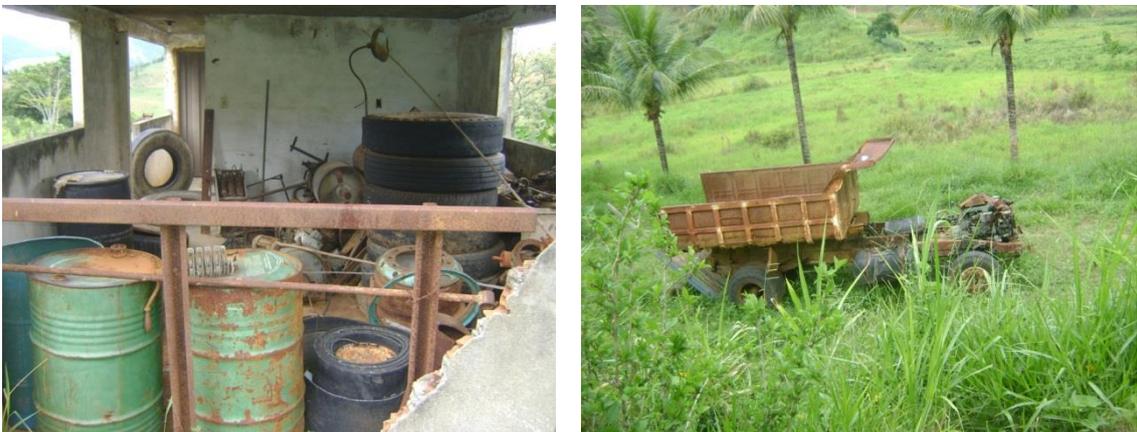
As figuras 25 e 26 são de uma área abandonada, localizada no município de Mirai, na fazenda Monte Verde. Sendo encontrados dentro de uma edificação em estado de abandono materiais como: galões de combustíveis, mangueiras, tubos, perfis metálicos, estruturas e pneus, e um caminhão sucateado exposto na vegetação.

Figura 25 - Vista de uma área abandonada. Empreendimento Mayconn Israel de Souza Andrade.

Figura 26 - Empreendimento Mayconn Israel de Souza Andrade.

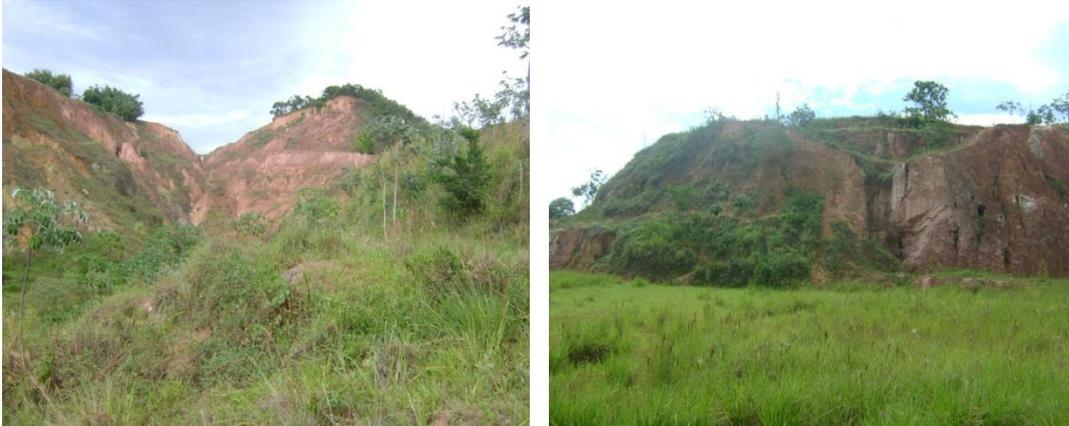
Pode-se observar que a área se encontra com a paisagem degradada parcialmente revegetada. De acordo com a tese apresentada a Universidade Federal de Viçosa por Mariângela Vidal em 2001 com o objetivo de decompor a área degradada pela mineração de caulim, instalou-se o experimento em março de 1999 com o acompanhamento semanal até março de 2000. Os resultados demonstraram que em relação a cobertura vegetal houve um ganho total de 74,5% da cobertura vegetal, pois as plantas utilizadas apresentaram bons índices de sobrevivência, podendo ser observado na vistoria realizada.

A figura 27 apresenta a a cobertura vegetal nos taludes. E a figura 28 mostra parte da área recuperada/reabilitada.

Figura 27 - Empreendimento Massa Falida de Mineração Caolinita Ltda.

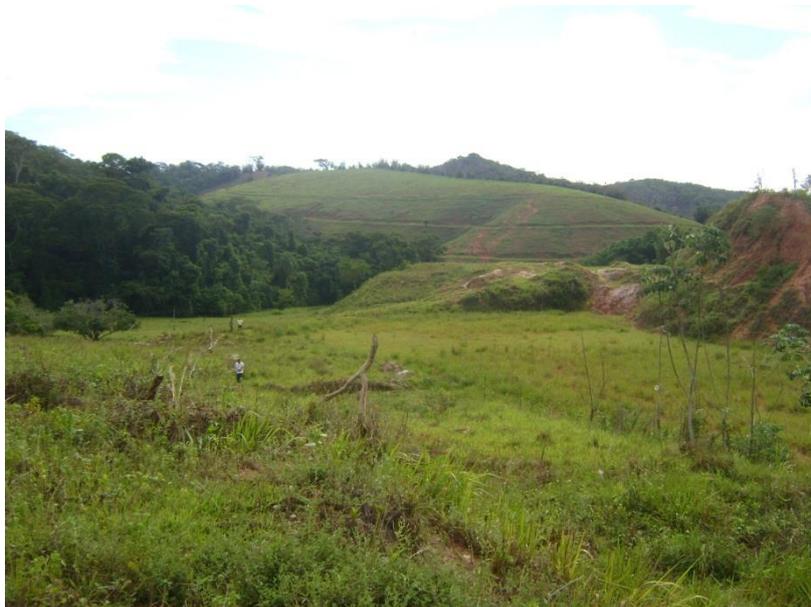
Figura 28 - Empreendimento Massa Falida de Mineração Caolinita Ltda.

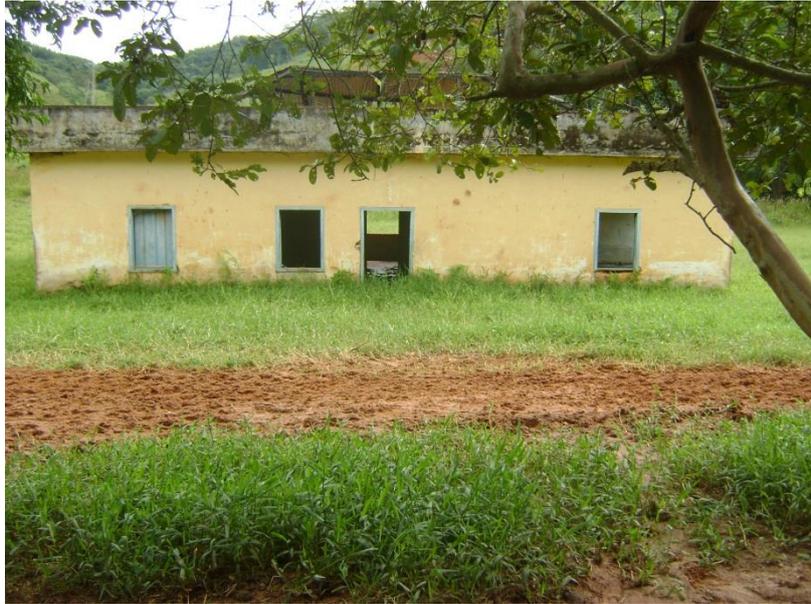
Não há vestígios de maquinário, entulhos e lixos no empreendimento. As edificações localizadas dentro da área estão soterradas (figura 29), provavelmente devido a chuva, indicando assim que não possui um monitoramento na área.

Figura 29 - Empreendimento Massa Falida de Mineração Caolinita Ltda.

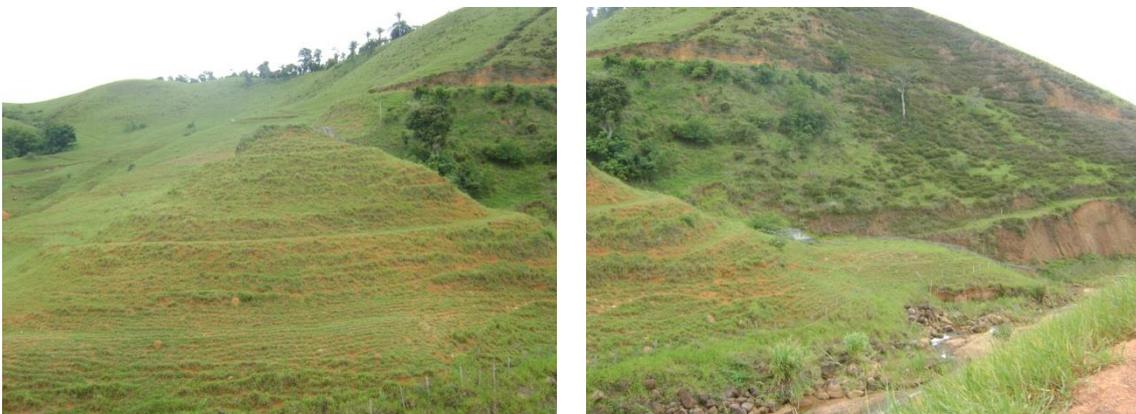
Outra área recuperada/reabilitada pertence a Mineração Rio Pomba (figura 30) localizada no município de Mercês, dentro do sítio Serra, onde no passado era explotado bauxita e hoje o local se encontra com as atividades encerradas.

Em janeiro de 2007 aconteceu um acidente no local, quando a barragem de rejeitos rompeu e vazou cerca de 2 bilhões de litros de resíduos da lavra de bauxita, devido uma forte chuva. A área encontra-se em recuperação e já foram plantadas 61.000 mudas de arvores de essência nativa. O empreendedor protocolou o processo de fechamento de mina no órgão ambiental em 2011, sendo o PAFEM já entregue e analisado pelo órgão ambiental.

Figura 30 - Empreendimento Mineração Rio Pomba.
