**1. RELATÓRIO DE VISTORIA IGAM Nº**

<b>4. Identificação</b>	01. Atividade Visita região de Brumadinho em atendimento ao rompimento da Barragem B1 ETAF II, Pontos de monitoramento da dragagem e cortinas para retenção de sólidos.		02. Código		03. Classe		04. Porte		
	05. Processo nº.			06. Órgão			07. [ ] Não possui processo		
	08. Nome/ Razão social Vale S.A.					09. [ ] CPF		10. [X] CNPJ <b>33.592.510/0008-20</b>	
	11. RG.		12. CNH-UF		13. [ ] RGP [ ] Tít. Eleitoral				
	14. Placa do veículo – UF		15. RENAVAM		16. Nº e tipo do documento ambiental				
	17. Nome Fantasia (Pessoa Jurídica): Vale S.A.						18. Inscrição Estadual		
	19. Endereço de correspondência						20. Nº. / KM	21. Complemento	
	22. Bairro/Logradouro			23. Município				24. UF	
	25. CEP		26. Cx Postal		27. Fone		28. E-mail

<b>5. Local da Vistoria</b>	01. Endereço: Rua, Avenida, Rodovia, Fazenda, etc. <b>Estação de Tratamento de Água Fluvial – ETAF II – Fazenda Laginha</b>								
	02. Nº. / KM		03. Complemento		04. Bairro/Logradouro/Distrito/Localidade				
	05. Município Brumadinho			06. CEP			07. Fone		
	08. Referência do local								
	09. Coord.	Geográficas	DATUM		Latitude			Longitude	
[ ] SAD 69			[ ] WGS84	Gr

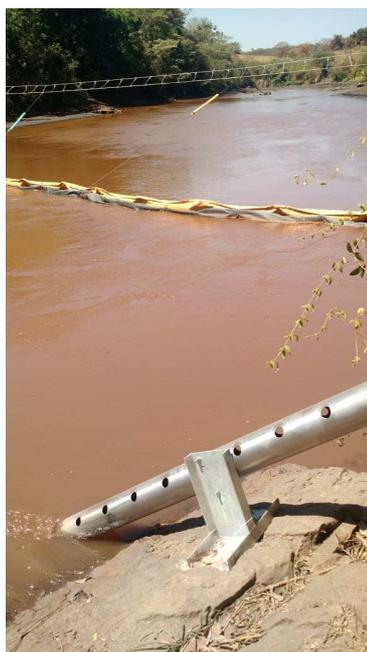
Na Figura 1 é possível observar a proximidade de uma das cortinas com a estação de monitoramento automático PT02 (rio Paraopeba a jusante da área da dragagem).

**Figura 1:** PT02 estação telemétrica a jusante da dragagem ao fundo da imagem a 1ª cortina para retenção de sólidos instalada.

Como uma forma de contenção do material que será revolvido do fundo pelas dragas serão implantadas 2 frentes de cortinas de contenção de sólidos em suspensão. Uma delas está localizada ao lado da telemétrica PT02 e a outra será implantada um pouco mais a montante.

Em cada frente serão instaladas 6 cortinas, sendo 3 de cada lado do rio. Até o momento 09/09 foi implantada apenas uma cortina, com previsão de término de implantação da primeira frente no dia 11/09 e a segunda em 17/09.

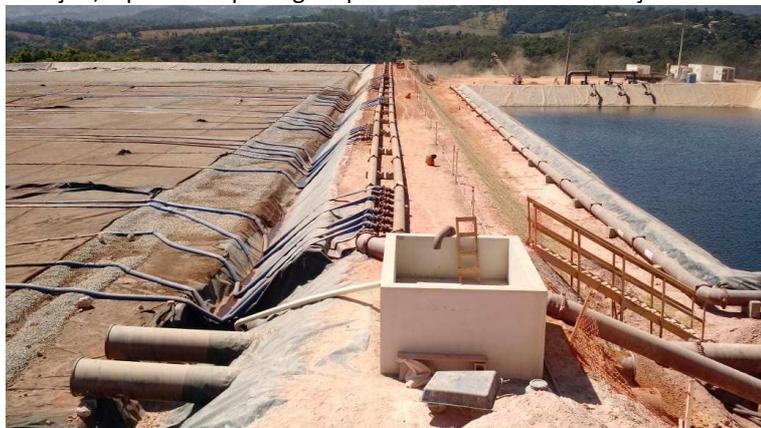
Na ETAF 2 ao material dragado será adicionado floculante e coagulante na entrada dos bags. A água do desague dos bags será levada até uma lagoa de equalização, e posterior passagem por filtros de zeólitas e lançamento do rio Paraopeba.

**Figura 2:** Lado esquerdo: área das bolsas de geotêxtil. Lado direito: lagoa de equalização - ETAF 2.

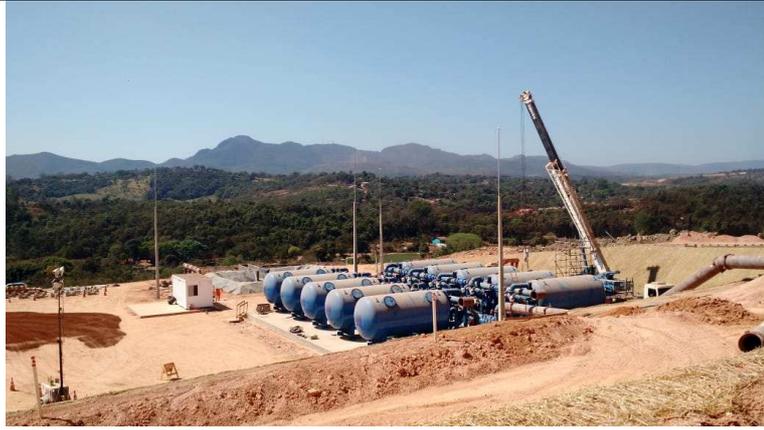
**Figura 3:** Filtros de zeólitas para filtragem da água provenientes do deságue dos bags seguido por lagoa de equalização.

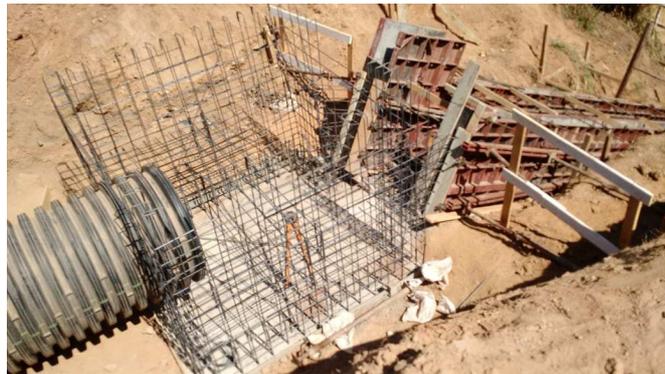
Na ETAF 2 foi informado que o atraso ocorrido no dia 09/09 se deu pelo atraso na entrega do concreto para a construção da calha parshall e da escada dissipadora de energia, necessárias para o lançamento da água tratada no rio Paraopeba.

**Figura 4:** Local do lançamento da água da ETAF 2, aguardando a chegada do concreto.
