PARECER UNICO 165/2009
Indexado ao(s) Processo(s)

Licenciamento Ambiental Nº 00378/1990/006/2008	Licença de Operação Corretiva
Outorga: não se aplica	VALIDADE: 04 anos
APEF Nº: 4080/2008	DNPM: 834.282/1996

Empreendimento: Helio Filgueiras Mineração	
CNPJ: 25.952.292/0001-93	Município: Papagaios

Código DN 74/04	Descrição	Classe
A-02-06-3	Lavra a céu aberto com ou sem tratamento - rochas ornamentais e de revestimento (ardósias)	5

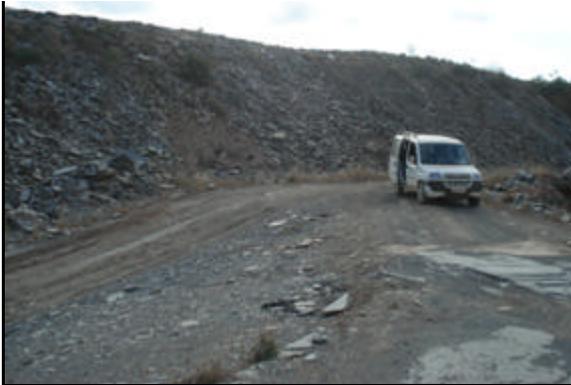
O restante do material desmontado é depositado no bota-fora e dentro da própria cava (bota - dentro, Foto 01).

Foto 01. “Bota- dentro” da Mina Helio Filgueiras.

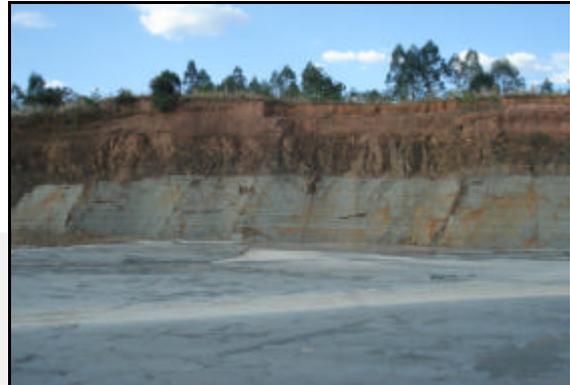
Foto 02. Depósito de ardósia.
