PU Nº 116/2015 ADENDO AO PARECER 057/2011 - PROTOCOLO SIAM Nº 0912815/2015

INDEXADO AO PROCESSO: Licenciamento Ambiental	PA COPAM: 16025/2010/001/2011	SITUAÇÃO: Sugestão pelo Deferimento
FASE DO LICENCIAMENTO: Licença Prévia concomitante com Licença de Instalação – Adendo de AIA		VALIDADE DA LICENÇA: 2 anos
PROCESSOS VINCULADOS CONCLUÍDOS:	PA COPAM:	SITUAÇÃO:
Outorga - travessia	18276/2011	Deferida
Outorga - travessia	18277/2011	Deferida
APEF	02040/2011	Deferida
EMPREENDEDOR: ETECCO Empreendimentos Imobiliários Ltda.	CNJ: 17.291.170/0001-75	
EMPREENDIMENTO: Fazenda Vargem do Sapé	CNJ: 17.291.170/0001-75	
MUNICÍPIO: Vespasiano/MG	ZONA: Urbana	
COORDENADAS GEOGRÁFICA (DATUM): SAD 69	LAT/S 611178	LONG/W 7817176
LOCALIZADO EM UNIDADE DE CONSERVAÇÃO:		
<input type="checkbox"/> INTEGRAL	<input type="checkbox"/> ZONA DE AMORTECIMENTO	<input type="checkbox"/> USO SUSTENTÁVEL <input type="checkbox"/> NÃO
NOME:		
BACIA FEDERAL: Rio São Francisco	BACIA ESTADUAL: Rio das Velhas	
UPGRH: SF5	SUB-BACIA: Córrego Vassourão

CÓDIGO: E-04-01-4	ATIVIDADE OBJETO DO LICENCIAMENTO (DN COPAM 74/04): Loteamento do solo urbano para fins exclusiva ou predominantemente residenciais	CLASSE 3
CONSULTORIA/RESPO

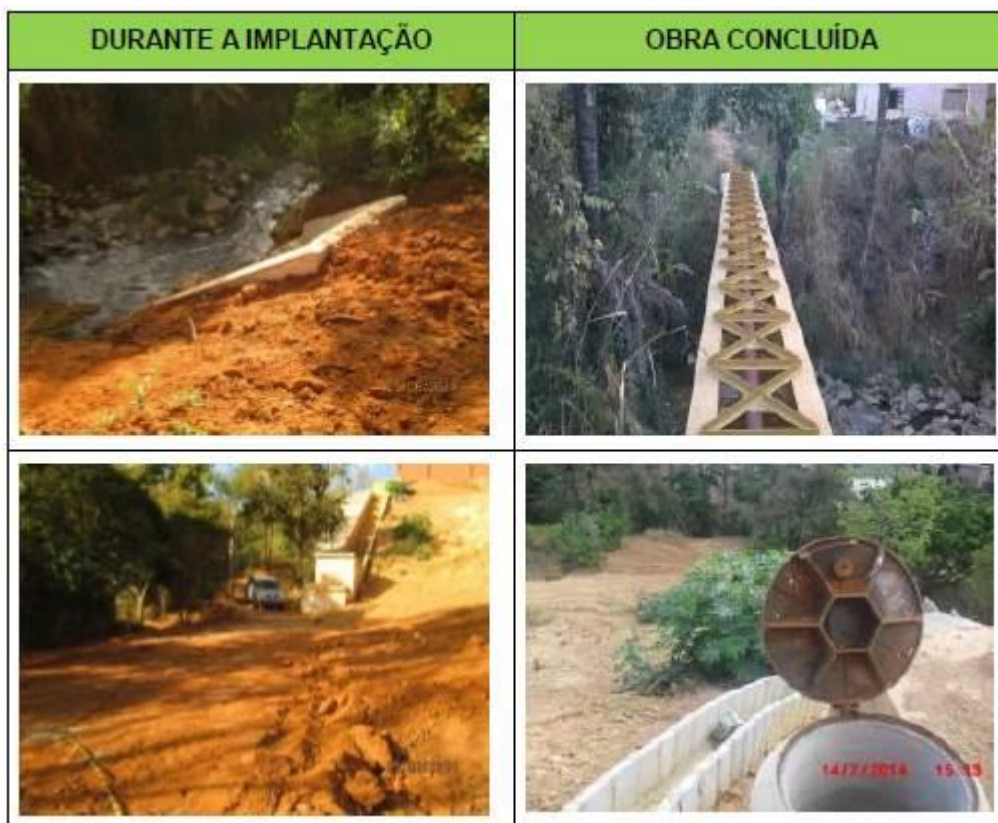
Relatório fotográfico da L2 – Fonte: Relatório de Intervenções em APP

L2 - Lançamento de drenagem composto por sistema integrado de escada hidráulica (1200 mm de largura x 31 metros de comprimento), seguido por tubulação de concreto (diâmetro nominal 1200 mm - aproximadamente 29 metros de comprimento) e muro de ala para direcionamento do fluxo de água pluvial. Área de intervenção em APP para instalação do sistema de 347,51 m², com execução de: movimentação de terra para adequação do nível do terreno, cortes e escavações para implantação da escada hidráulica e tubulação de concreto, execução de caixa e muro de ala a jusante da tubulação. Foi instalado dissipador de energia na laje do muro de ala e execução da conformação da terraplenagem e recuperação da vegetação no entorno do lançamento.

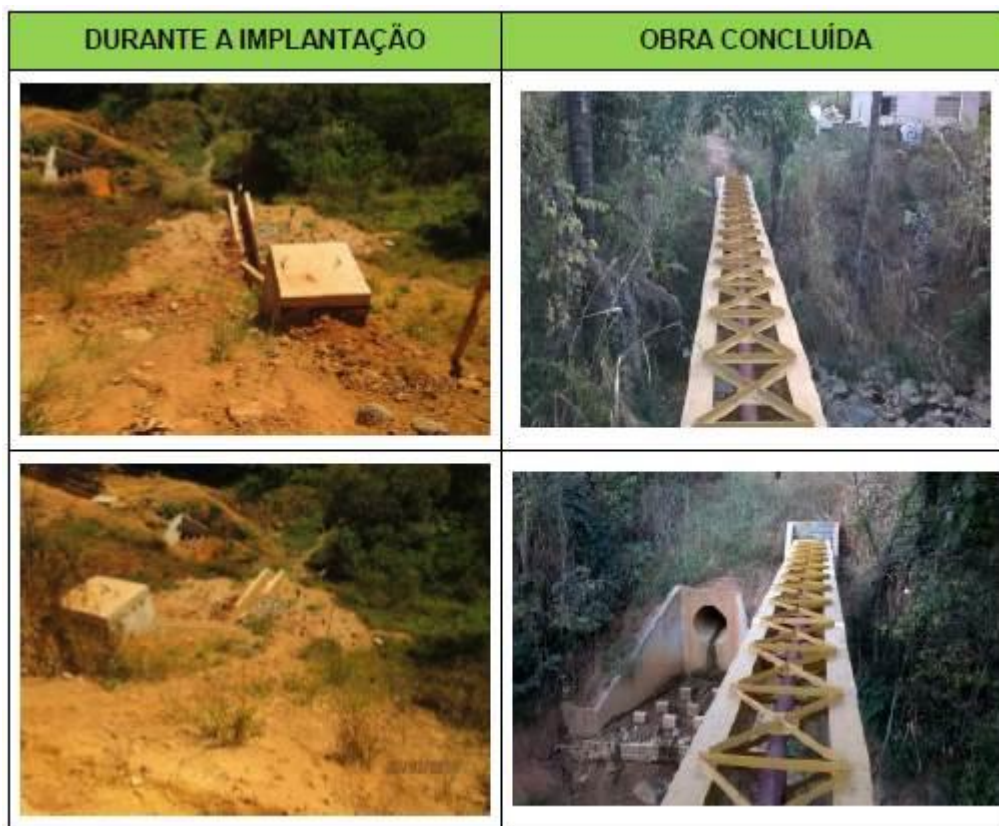
Relatório fotográfico da L3 – Fonte: Relatório de Intervenções em APP

L3 - Lançamento de drenagem composto por escada hidráulica (600 mm de largura x 18 metros de comprimento) e muro de ala para tubulação de concreto de 600 mm. Área de intervenção em APP para instalação do sistema de lançamento de drenagem de 70,29 m², com execução de: cortes para instalação da escada hidráulica, e execução do muro de ala. Foi executada a conformação da terraplenagem.

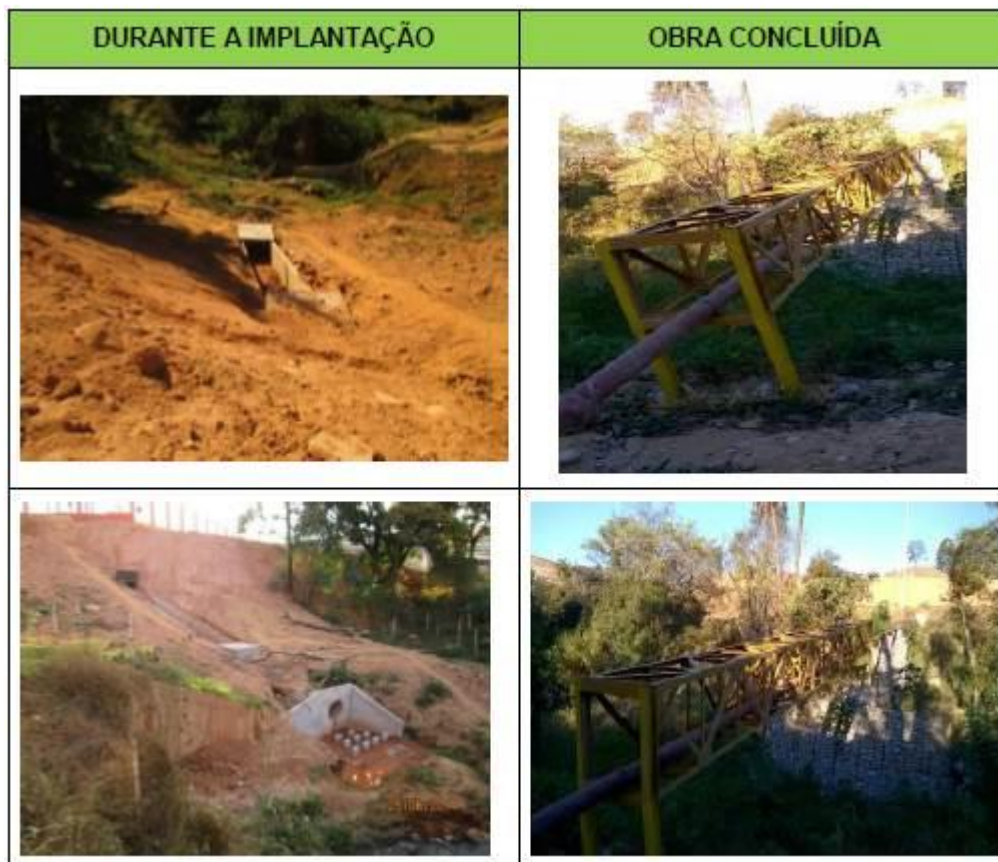
Relatório fotográfico da L4 – Fonte: Relatório de Intervenções em APP

L4 - Lançamento de drenagem composto por sistema integrado de escada hidráulica (1000 mm de largura x 15 metros de comprimento), seguido de tubulação de concreto (diâmetro nominal 1000 mm - aproximadamente 5 metros de comprimento) e muro de ala para direcionamento do fluxo de água pluvial. Área de intervenção em APP para instalação do sistema de lançamento de drenagem de 491,41 m², com execução de: movimentação de terra para adequação do nível do terreno, cortes e escavação para instalação da escada hidráulica e tubulação de concreto, execução de caixa e muro de ala a jusante da tubulação. Foi instalado dissipador de energia na laje do muro de ala.

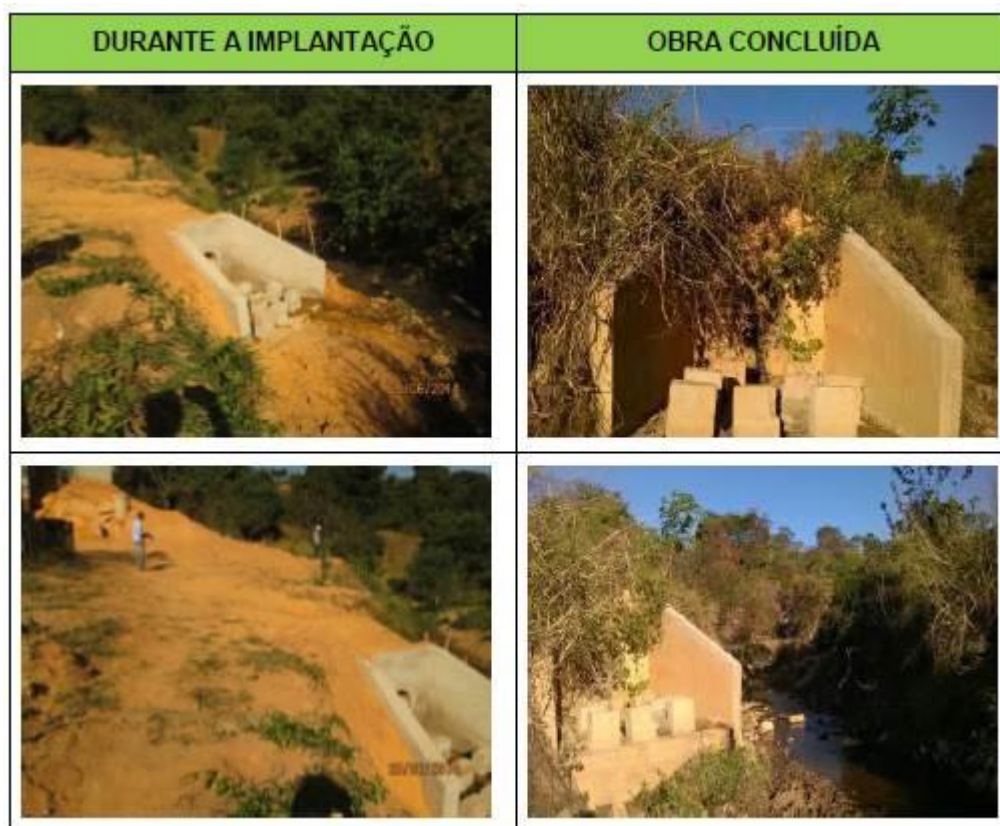
Relatório fotográfico da L5 – Fonte: Relatório de Intervenções em APP

L5 - Lançamento de drenagem composto por tubulação de concreto (diâmetro nominal 800 mm - aproximadamente 30 metros de comprimento). Área de intervenção em APP para instalação do sistema de lançamento de drenagem de 371,44 m², com execução de: movimentação de terra para adequação do nível do terreno, e escavação para instalação da tubulação de concreto. Instalação do muro de ala para direcionamento do fluxo de água pluvial em execução e de dissipador de energia na laje do muro de ala.

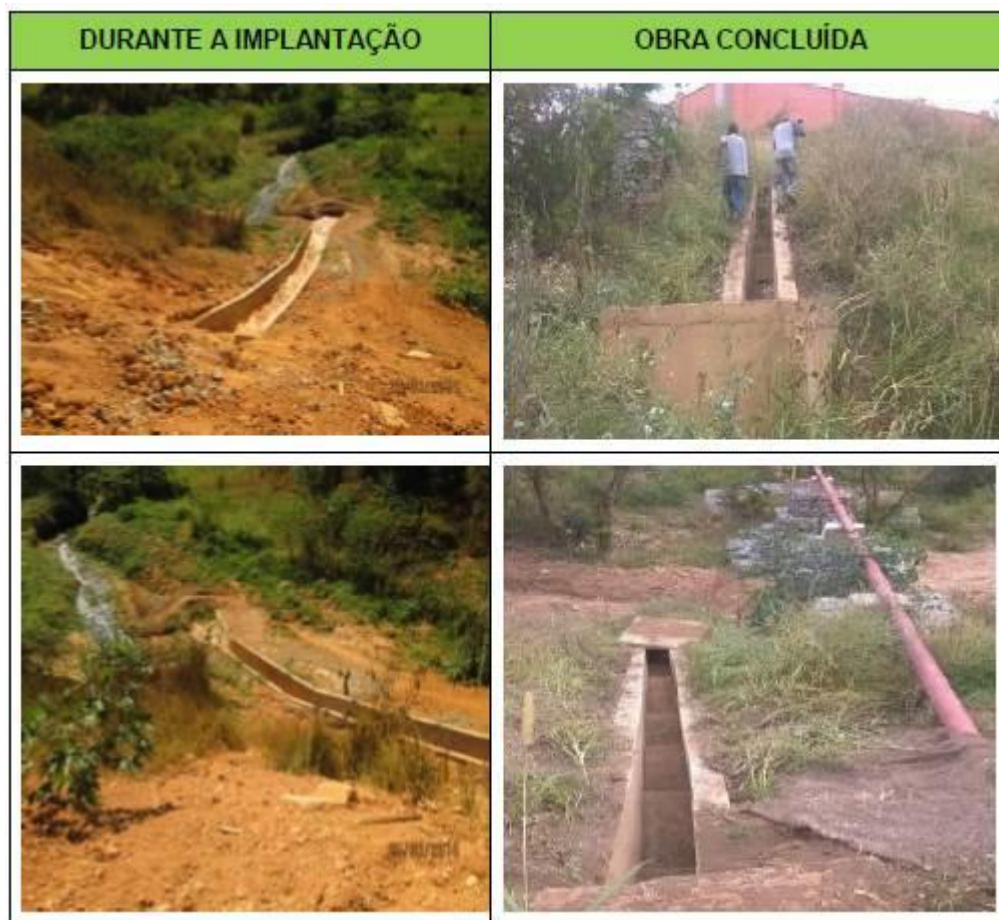
Relatório fotográfico da L6 – Fonte: Relatório de Intervenções em APP

L6 - Lançamento de drenagem composto por escada hidráulica (800 mm de largura x 23 metros de comprimento). Área de intervenção em APP para instalação do sistema de lançamento de drenagem de 477,55 m², com execução de: corte para instalação da escada hidráulica, instalação do muro de ala para direcionamento do fluxo de água pluvial.

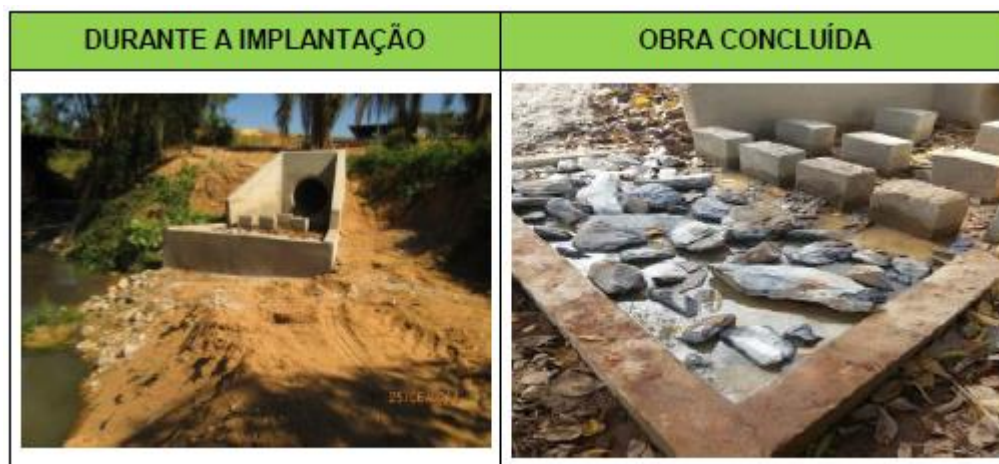
Relatório fotográfico da L7 – Fonte: Relatório de Intervenções em APP

L7 - Lançamento de drenagem composto por tubulação de concreto (diâmetro nominal 1000 mm - aproximadamente 40 metros de comprimento) e muro de ala para direcionamento do fluxo de água pluvial proveniente da tubulação. Área de intervenção em APP para instalação do sistema de lançamento de drenagem de 356,52 m², com execução de: movimentação de terra para adequação do nível do terreno, escavação para implantação da tubulação de concreto, execução de muro de ala a jusante da tubulação. Foi instalado dissipador de energia na laje do muro de ala, seguido de caixa filtro de pedra “rachão”.

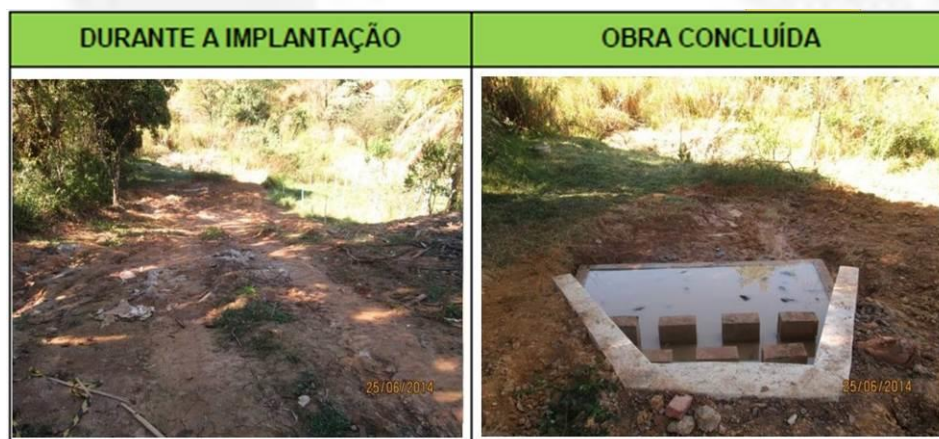
Relatório fotográfico da L8 – Fonte: Relatório de Intervenções em APP

L8 - Lançamento de drenagem composto por tubulação de concreto (diâmetro nominal 600 mm - aproximadamente 24 metros de comprimento) e muro de ala para direcionamento do fluxo de água pluvial proveniente da tubulação. Área de intervenção em APP para instalação do sistema de lançamento de drenagem de 238,76 m², com execução de: movimentação de terra para adequação do nível do terreno, escavação para implantação da tubulação de concreto. Instalado dissipador de energia na laje, seguido de caixa filtro de pedra “rachão”.

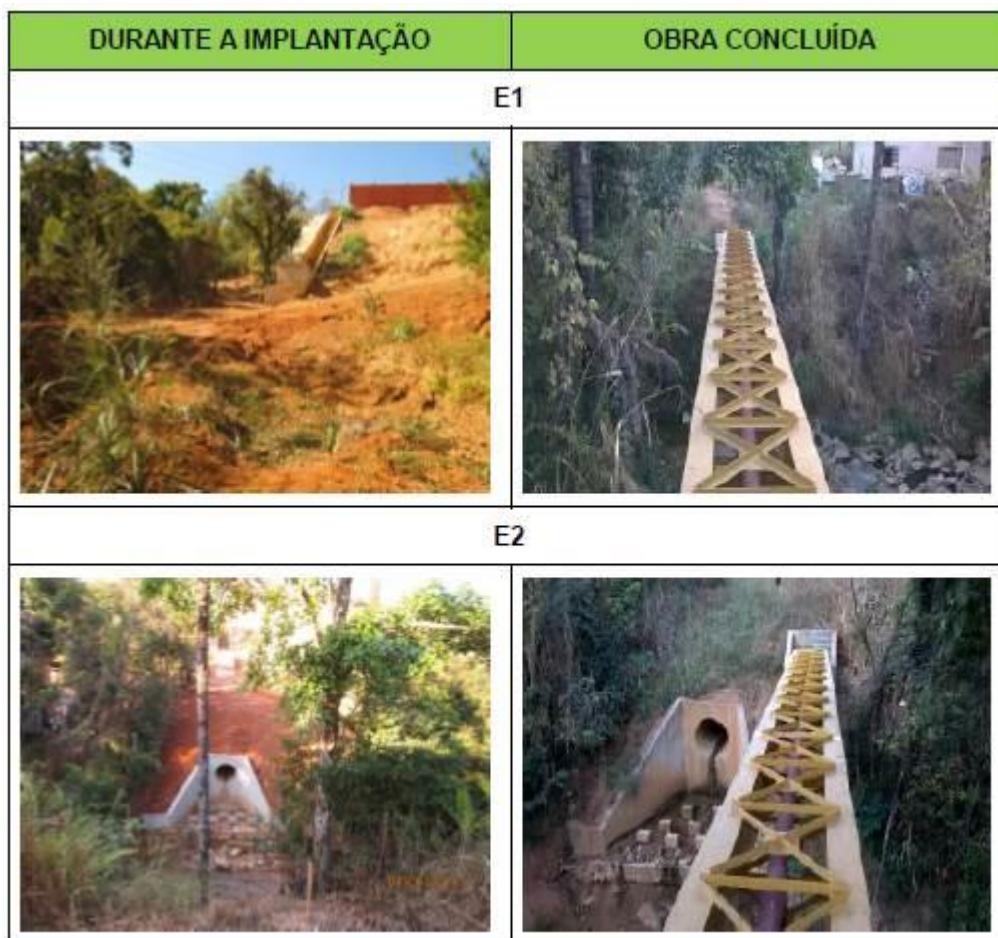
Relatório fotográfico da E1/E2 – Fonte: Relatório de Intervenções em APP

Pontos E1 e E2 – A rede de esgoto sanitário do empreendimento foi interligada à rede coletora da concessionária através de uma rede de esgotamento composta por uma tubulação de ferro fundido com diâmetro nominal de 150 mm e comprimento de aproximadamente 46 metros. A área para esta intervenção foi de 470,86 m², sendo 359,90 m² na margem direita do córrego Vassourão (intervenção E1), e 110,96 m² na margem esquerda do córrego (intervenção E2). Praticamente toda a área da APP para a intervenção E1 apresentava solo desnudo, devido à implantação do sistema de lançamento de drenagem L2. Apenas em uma estreita faixa marginal (5 m de largura) ao córrego Vassourão foram encontrados exemplares arbóreos, os quais compunham um remanescente de Floresta Estacional Semidecidual Aluvial (floresta ciliar) secundária em estágio inicial de regeneração. Nesta área foram registrados 6 exemplares arbóreos de 5 espécies nativas. A área da intervenção E2, na margem oposta à E1, contemplou um talude bastante íngreme, cuja cobertura vegetal é bastante descaracterizada, com a prevalência de uma vegetação arbustiva-herbácea composta por espécies ruderais, além de alguns exemplares lenhosos esparsos. Foram registrados 4 espécimes lenhosos, sendo 2 macaúbas (uma delas hospedeira de uma figueira “mata-pau”), e uma pata-de-vaca.

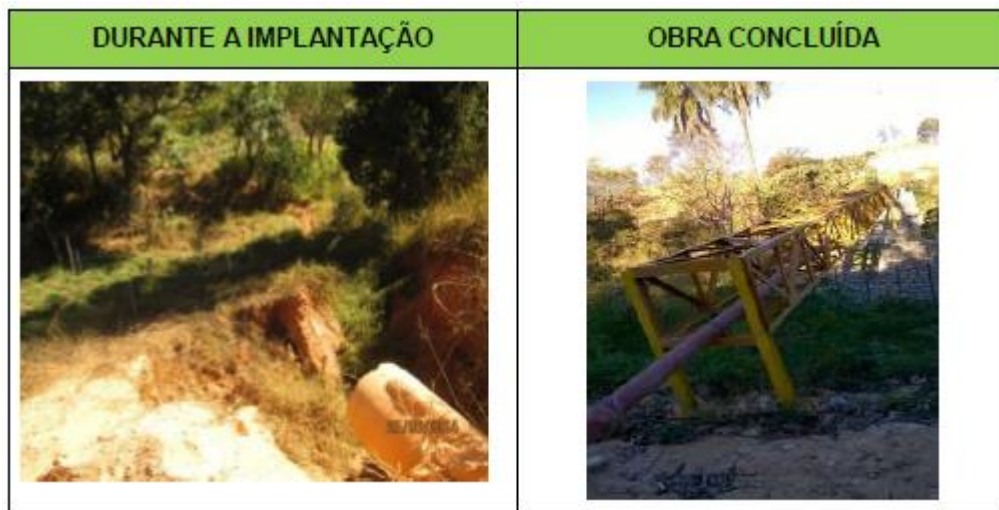
Relatório fotográfico da E4 – Fonte: Relatório de Intervenções em APP

E4 - A rede de esgoto sanitário do empreendimento foi interligada à rede coletora da concessionária através de uma rede de esgotamento composta por uma tubulação de ferro fundido, com diâmetro nominal de 150 mm e comprimento de aproximadamente 50 metros. A área de intervenção é de 380,524 m², situada na margem direita do córrego Vassourão e corresponde à mesma área delimitada para a intervenção necessária ao lançamento de drenagem L9. A área de APP para intervenção encontrava-se bastante descaracterizada e foi posteriormente recoberta por braquiária

(*Brachiaria* sp.), além de mudas de espécies nativas plantadas no âmbito do Programa de Revegetação e Paisagismo. Nesta área foram registrados 8 exemplares arbóreos de 5 espécies nativas.

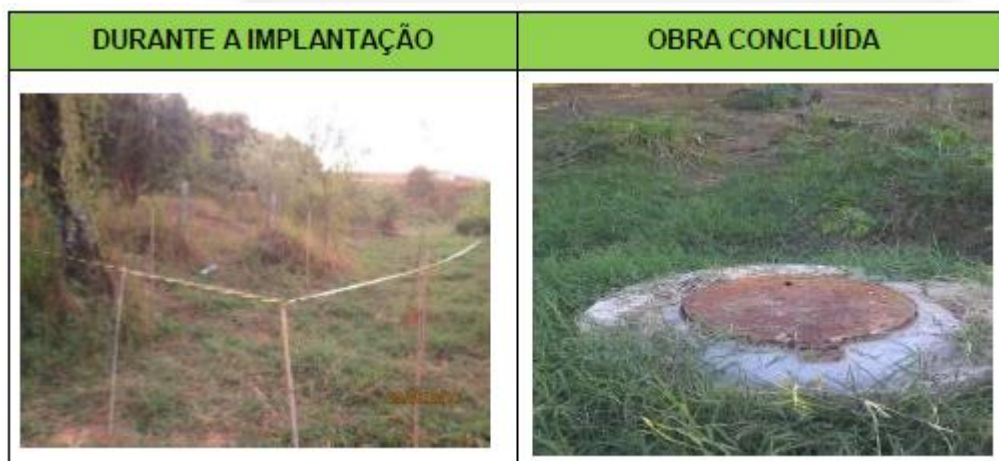
Relatório fotográfico da E5 – Fonte: Relatório de Intervenções em APP

E5 - A rede de esgoto sanitário do empreendimento foi interligada à rede coletora da concessionária através de uma rede de esgotamento composta por uma tubulação de PVC, com aproximadamente 24 metros de comprimento e diâmetro nominal de 150 mm. A área desta intervenção é de 70,14 m², localizada na margem esquerda do córrego Vassourão. A área de APP da intervenção encontrava-se bastante descaracterizada e foi posteriormente recoberta por braquiária (*Brachiaria* sp.), além de mudas de espécies nativas plantadas no âmbito do Programa de Revegetação e Paisagismo. Nesta área foram registrados 2 exemplares arbóreos isolados, além de um morto.

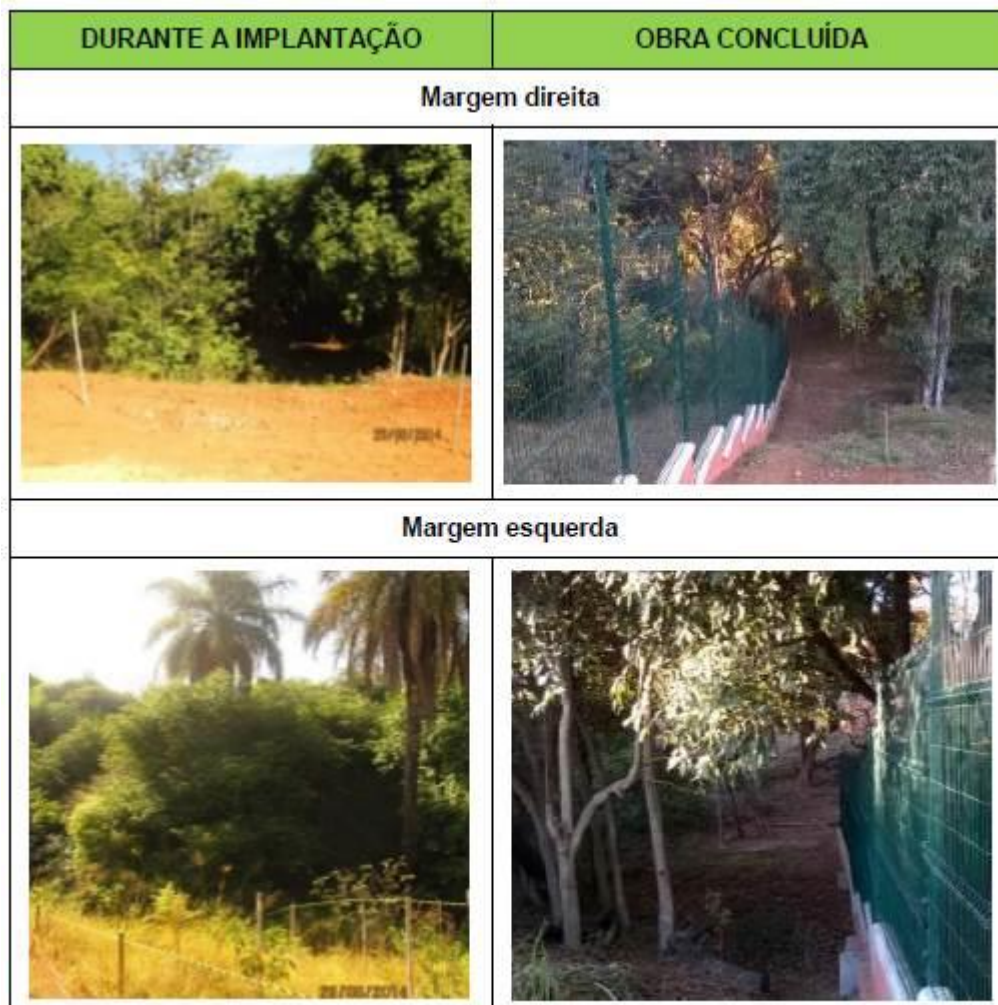
Relatório fotográfico da F1 – Fonte: Relatório de Intervenções em APP

F1 – Intervenção de Fechamento: Para a conclusão do fechamento do empreendimento, foi instalado um gradil em uma área de 667,69 m². O gradil tem cerca de 125 metros de comprimento total e para sua execução foi necessária uma intervenção em largura de 5 metros. Abaixo desse gradil, no ponto de passagem de água fluvial, foram instalados 2 tubos de concreto de diâmetro nominal de 1200 mm e aproximadamente 2 metros de comprimento cada um. Estes tubos foram instalados paralelos entre si, para permitir a passagem da água fluvial. Por tratar-se de uma intervenção localizada e sua execução ocorrer simultaneamente à instalação do gradil, não será necessária intervenção adicional em relação à área de intervenção para instalação do próprio gradil. Ressalta-se que o empreendedor obteve a dispensa de outorga para esse ponto conforme explicado no item 3 sobre recursos hídricos deste parecer.

A intervenção ocorreu em ambas as margens do córrego afluente do córrego Vassourão. Na APP, a cobertura vegetal encontrava-se bastante descaracterizada quanto à composição de espécies e estrutura da vegetação, e era composta por uma floresta secundária em estágio inicial a médio de sucessão (Floresta Estacional Semidecidual Aluvial - mata ciliar), que ocorre em uma estreita faixa marginal ao córrego, e por uma fisionomia herbáceo-arbustiva outrora utilizada para pastagem. A mata ciliar era caracterizada principalmente pela monodinâmica da espécie exótica jambolão (*Syzygium cumini*), que concentra mais de 60% dos exemplares lenhosos. As árvores apresentavam altura predominante entre 5 e 10m e diâmetro predominante entre 5 e 15 cm.

Após a conclusão de todas essas intervenções, foi executada a conformação da terraplenagem e deu-se início a recuperação da vegetação na área.
