Parecer nº 1/SEMAD/SUPRAM MATA-DRRA/2022

Parecer Único de Licenciamento Convencional nº 1 (41936123) - Processo SEI nº 1370.01.0017616/2021-35			
PA COPAM Nº: 15637/2005/005/2019		SITUAÇÃO: Sugestão pelo Deferimento	
EMPREENDEDOR:	Comércio, Indústria e Transporte Lopas S/A	CNPJ:	21.473.590/0001-40
EMPREENDIMENTO:	Comércio, Indústria e Transporte Lopas S/A	CNPJ:	21.473.590/0001-40
MUNICÍPIO:	Rodeiro/MG	ZONA:	Urbana
PROCESSOS VINCULADOS: Autorização para Intervenção Ambiental (AIA)	PROCESSO SEI nº 1370.01.0017616/2021-35 (SIAM: 1115/2021)	SITUAÇÃO Autorizada	
CRITÉRIO LOCACIONAL INCIDENTE: Não há			
CÓDIGO:	ATIVIDADE OBJETO DO LICENCIAMENTO (DN COPAM 217/2017):	CLASSE	CRITÉRIO LOCACIONAL
B-10-02-2	Fabricação de móveis de madeira e/ou seus derivados, com pintura e/ou verniz	4	0
CONSULTORIA/RESPONSÁVEL TÉCNICO:		REGISTRO:	
Matheus de Lucas Dias		CREA-MG 170.051/D	
AUTORIA DO PARECER		MATRÍCULA	ASSINATURA
Daniela Rodrigues da Matta - Gestora Ambiental		1.364.810-0

<b>CÓDIGO:</b> B-10-02-2	<b>ATIVIDADE OBJETO DO LICENCIAMENTO (DN COPAM 217/2017):</b> Fabricação de móveis de madeira e/ou seus derivados, com pintura e/ou verniz	<b>CLASSE:</b> 4
--------------------------	--	-------------

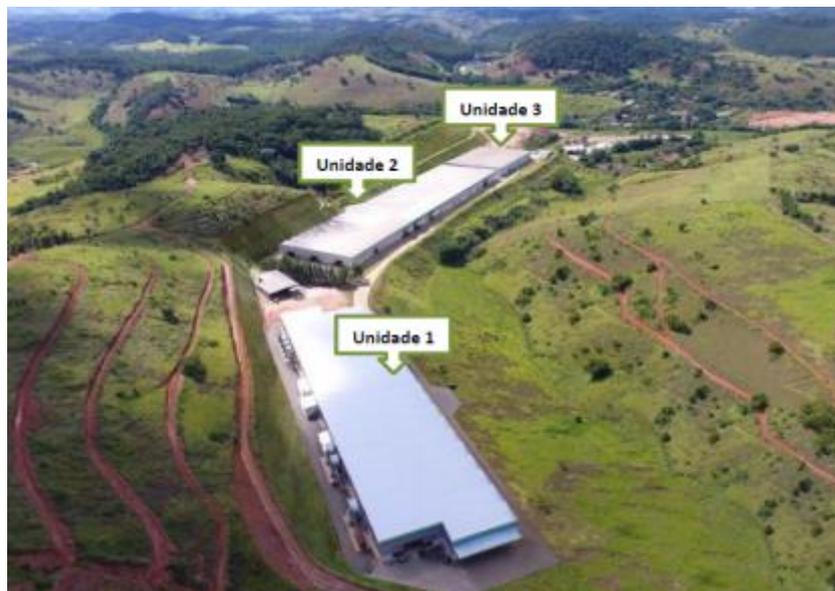
Imagem aérea das três subdivisões da empresa: unidade 1, unidade 2 e unidade 3 (Fonte: RCA)

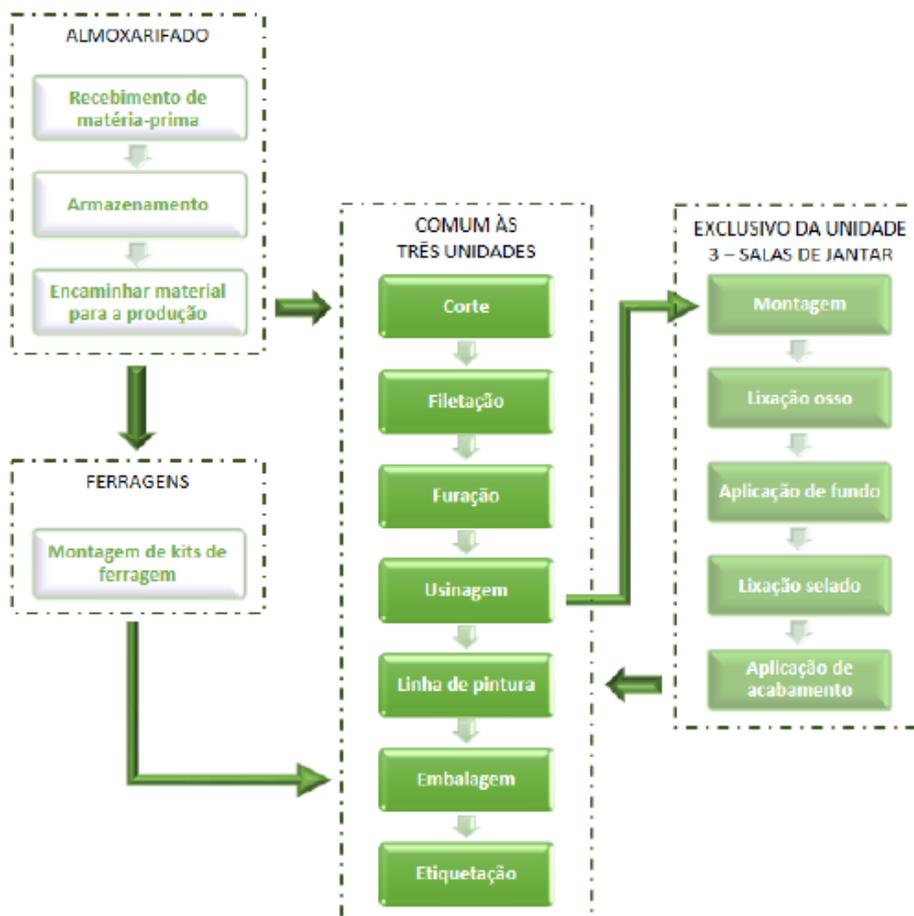
Fluxograma do processo produtivo (Fonte: RCA)

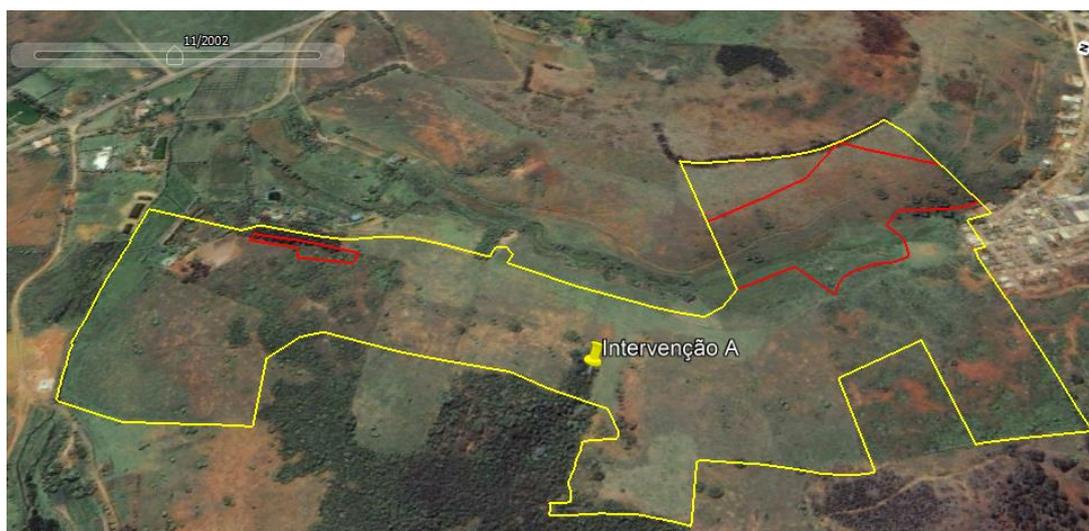
Imagem da área útil do empreendimento (polígono amarelo) e das áreas de intervenção pretendidas (polígonos em vermelho) no ano de 2002

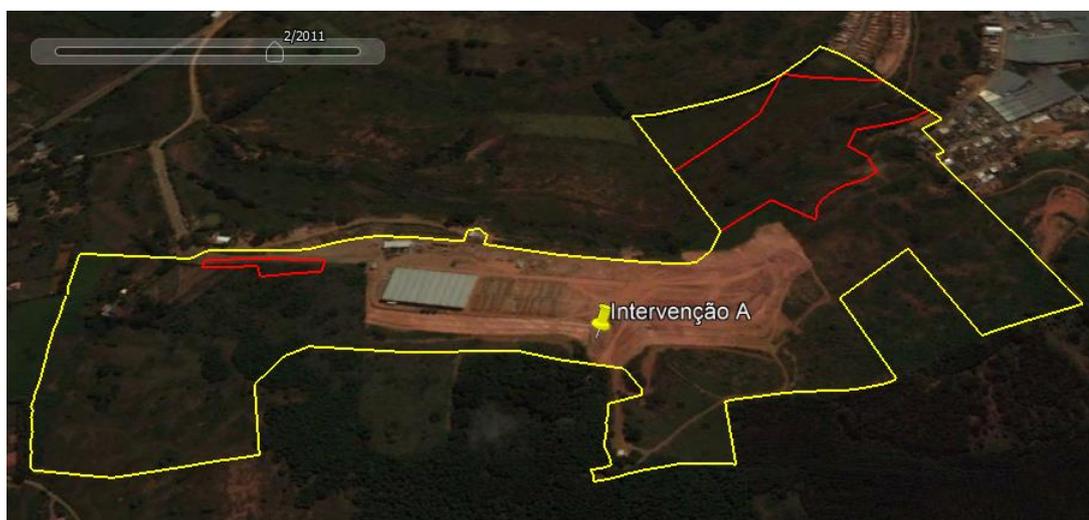
Entre os anos de 2002 a 2011 observou-se, nas imagens do Google Earth, uma alteração do uso do solo indicando possível intervenção em vegetação nativa, nas proximidades das coordenadas geográficas 21° 11' 34.69" S e 42° 52' 47.17" O. Para um melhor entendimento e representação na imagem a equipe da Supram ZM identificou o ponto de coordenadas mencionado como "Intervenção A".

Imagem da área útil do empreendimento (polígono amarelo) e das áreas de intervenção pretendidas (polígonos em vermelho) no ano de 2011, com indicação da "Intervenção A"

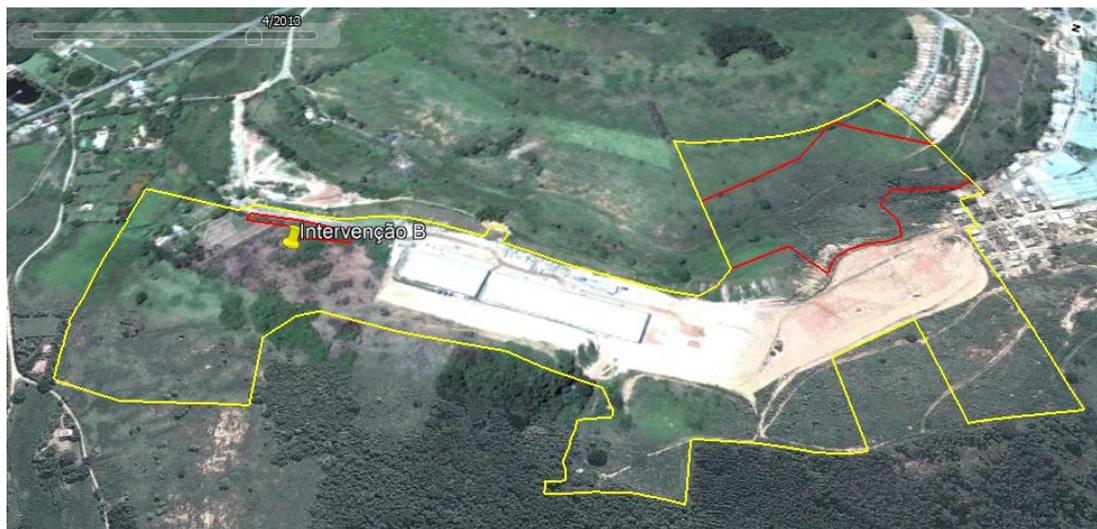
Imagem da área útil do empreendimento (polígono amarelo) e das áreas de intervenção pretendidas (polígonos em vermelho) no ano de 2013

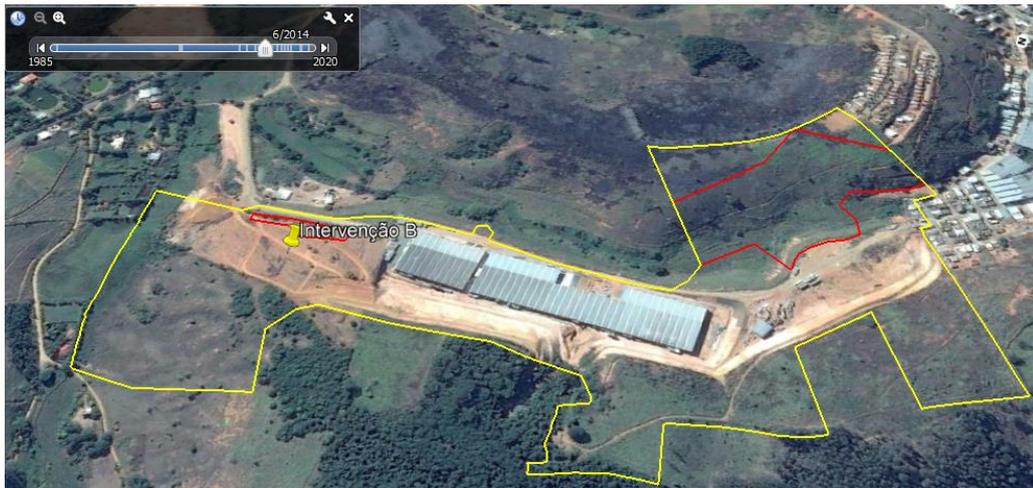
Entre anos de 2013 a 2014 observou-se uma alteração de uso do solo e uma possível intervenção em vegetação nativa nas proximidades das coordenadas 21°11'21.45"S e 42°52'45.70"O, identificada nas imagens, pela a equipe da Supram ZM, como “Intervenção B”.

Imagem da área útil do empreendimento (polígono amarelo) e das áreas de intervenção pretendidas (polígonos em vermelho) no ano de 2014, com indicação da “Intervenção B”

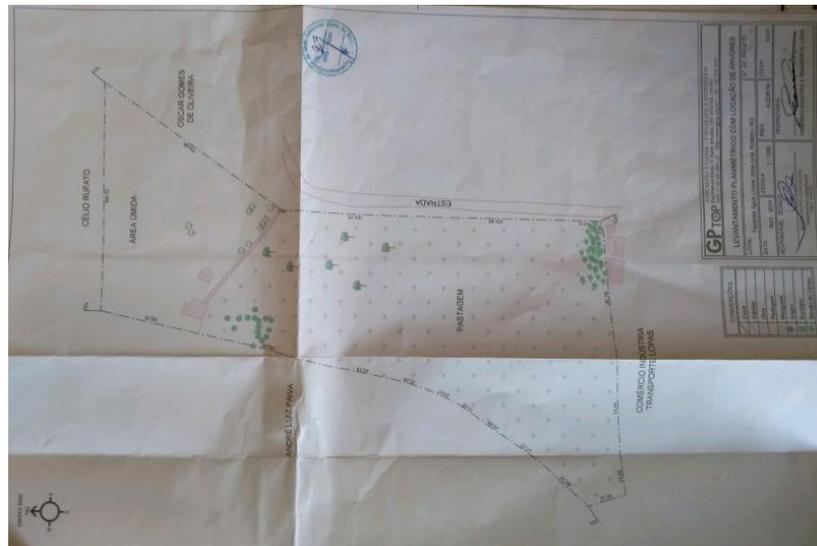
Planta anexa ao processo de APEF n° 05050000826/14 apresentada nas informações adicionais

Através das informações adicionais o empreendedor apresentou copia dos documentos contidos no processo de APEF mencionado e o arquivo digital, em formato kml, da planta contida no processo de intervenção. De posse desse arquivo foi possível combinar as imagens de satélite da época da possível “Intervenção B” com as delimitações da planta. Observa-se um pequeno deslocamento entre a imagem e o arquivo da planta, no entanto, foi possível inferir que se trata do mesmo local onde está inserido o ponto identificado como “Intervenção B”. Neste sentido, considerando as informações apresentados pelo empreendedor, a Supram ZM julgou satisfatória a regularização apresentada para área.

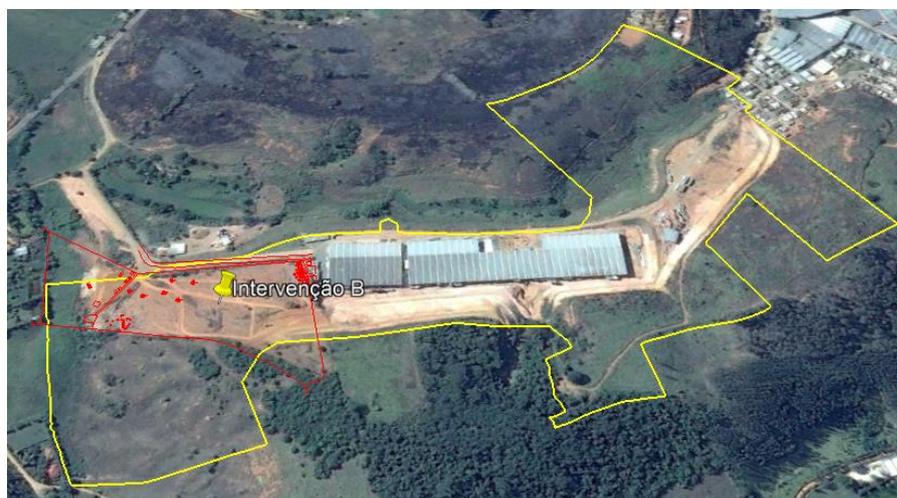
Imagem da área útil do empreendimento (polígono amarelo) combinada com o polígono da planta

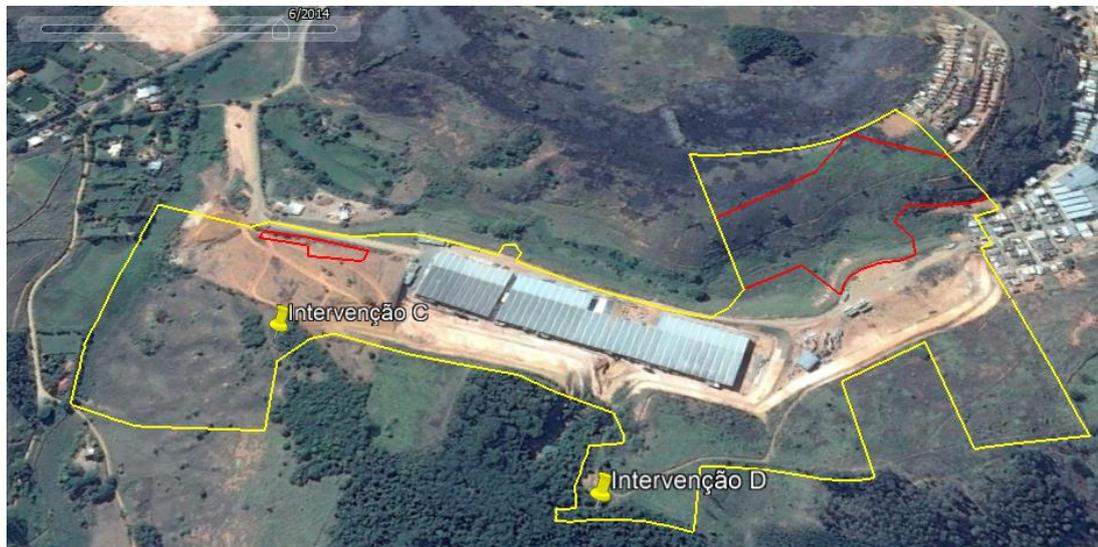
Imagem da área útil do empreendimento (polígono amarelo) e das áreas de intervenção pretendidas (polígonos em vermelho) no ano de 2014

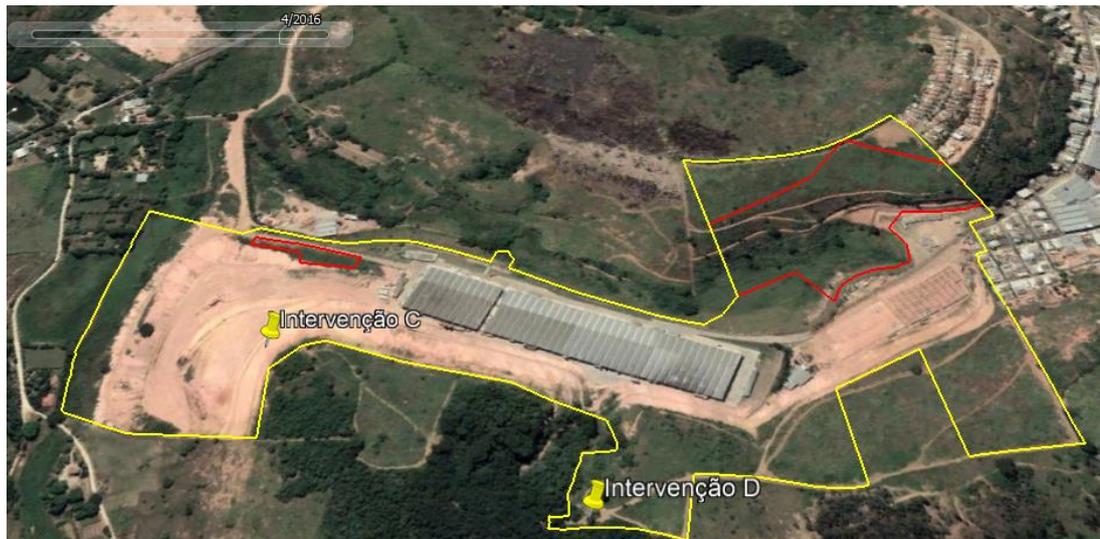
Entre anos de 2014 a 2016 observou-se outras duas possíveis intervenções em vegetação nativa, em razão da alteração do uso do solo, sendo uma nas proximidades das coordenadas 21°11'21.85" S e 42°52'49.21" O e a outra nas proximidades da coordenada 21°11'36.33" S e 42°52'53.04" O, identificadas nas imagens, pela equipe da Supram ZM, como “Intervenção C” e “Intervenção D”, respectivamente.

Imagem da área útil do empreendimento (polígono amarelo) e das áreas de intervenção pretendidas (polígonos em vermelho) no ano de 2016, com indicação da “Intervenção C e D”

Nas informações complementares o empreendedor informou que para estes pontos não foram localizados comprovantes da regularização de intervenção. No entanto, menciona que possivelmente não ocorreram intervenções irregulares nos locais apontados. Em resposta aos questionamentos da Supram ZM o empreendedor confrontou as imagens de satélite disponíveis no Google Earth e os dados da camada de Cobertura da Mata Atlântica constante da plataforma IDE-Sisema.

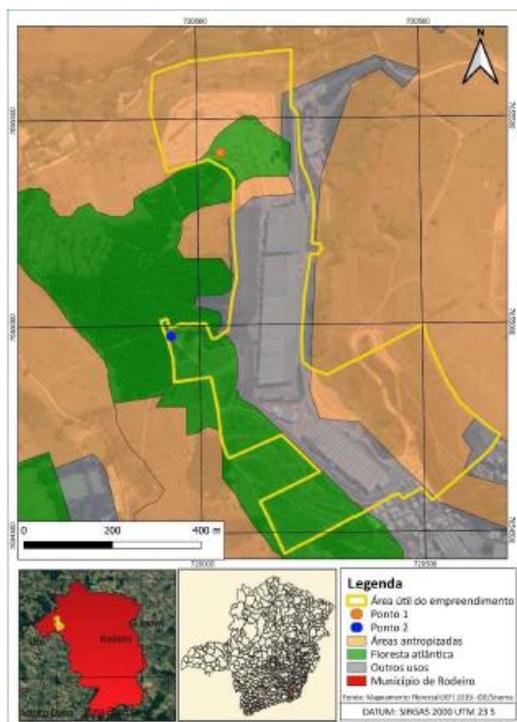
Os resultados apontam que as possíveis áreas de “Intervenção C e D” se sobrepõem a área classificada, pela camada da IDE-Sisema, como Floresta Atlântica – Floresta Estacional Semidecidual. No entanto, destaca que grande parte da área incluída nesta classificação não possuiu, em nenhum momento histórico, adensamento florestal, sendo claro tratar-se de áreas com cobertura vegetal de gramíneas/pastagem. Segundo informado, as divergências entre as imagens do Google e os dados da vegetação constante na IDE podem ser explicadas pelo fato de que a camada de Cobertura da Mata Atlântica foi desenvolvida pelo IEF a partir de visitas de campo conjugadas com análises de imagens de satélite, principalmente do ano de 2014. Na detecção remota, a precisão geral entre uma amostra de pixels que gera uma determinada camada em um mapa e os dados verdadeiros apresentam variações não devendo ser considerados inequívocos, uma vez que não há 100% de acurácia.

Possíveis pontos de intervenção conjugados com os dados da camada Cobertura da Mata Atlântica da IDE-Sisema.

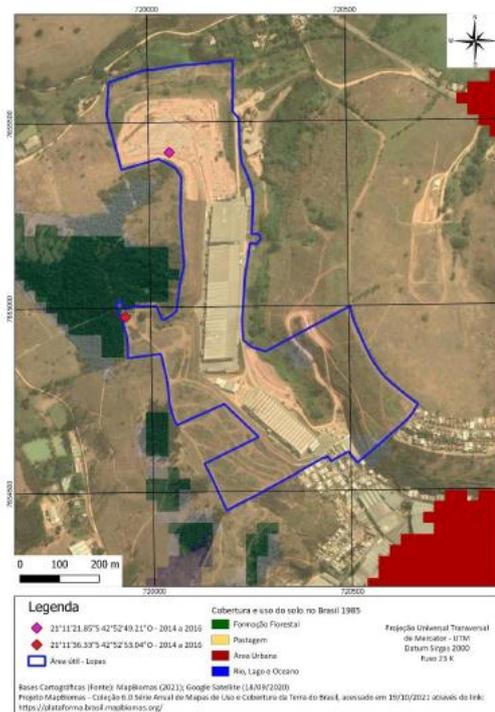
Também foram apresentados mapas anuais de cobertura e uso do solo do local, dos anos de 1985 e 2014, produzido através da plataforma MapBiomass. Esta plataforma é uma iniciativa do SEEG/OC (Sistema de Estimativas de Emissões de Gases de Efeito Estufa do Observatório do Clima) que produz mapas anuais de cobertura e uso do solo a partir de análise de imagens de satélite. Nos mapas produzidos verificou-se que as áreas, nos pontos de interesse, são consideradas como “uso agropecuário” desde o primeiro registro, em 1985.

Possíveis pontos de intervenção conjugados com os dados da Plataforma MapBiomas, série de 1985.

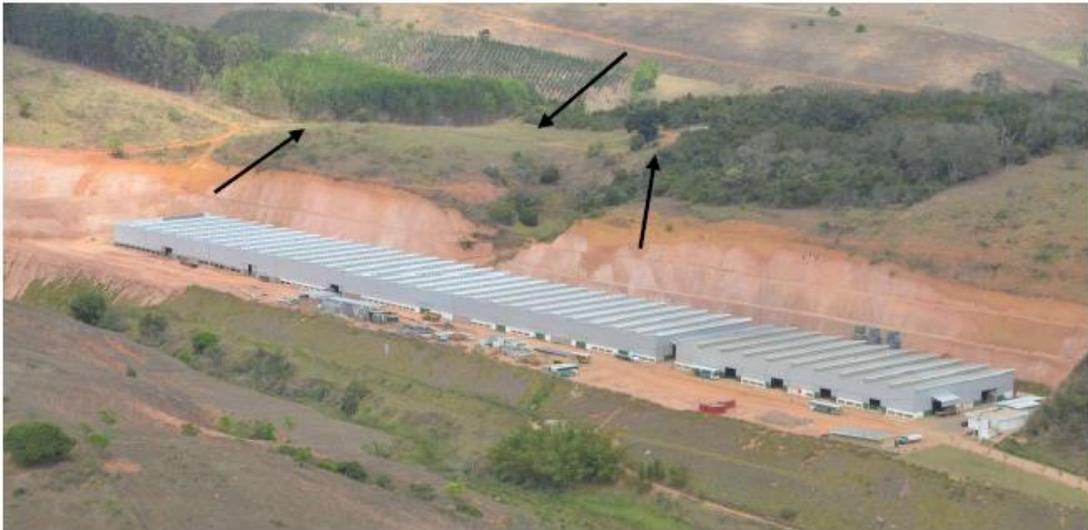
Imagem de sobrevoo da área do empreendimento no ano de 2012 indicando a área de possível “Intervenção D”

Considerando as informações apresentadas pelo empreendedor, em relação ao ponto de possível “Intervenção D”, a equipe da Supram ZM entendeu como satisfatório os esclarecimentos que indicaram a ausência de intervenção no local.

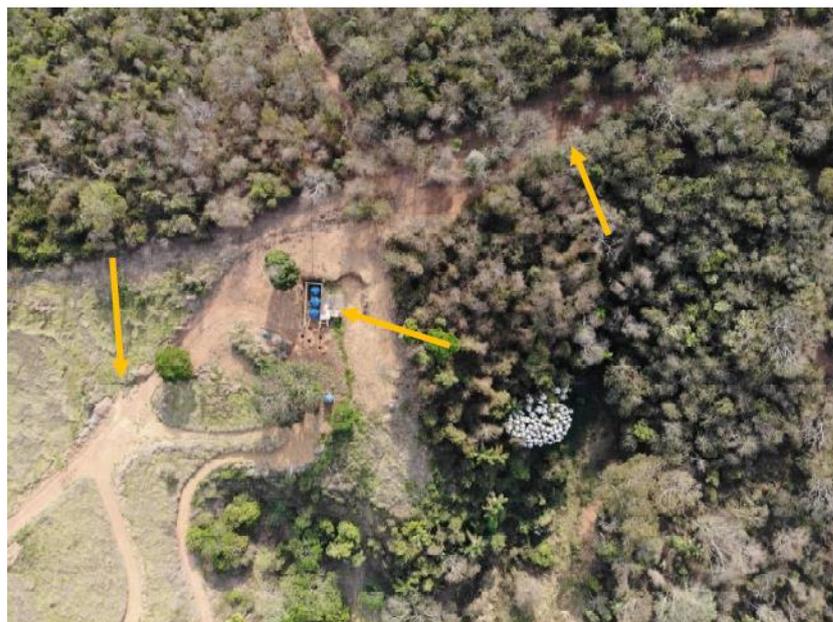
Imagem de sobrevoo da área do empreendimento no ano de 2021 indicando a área de possível “Intervenção D”

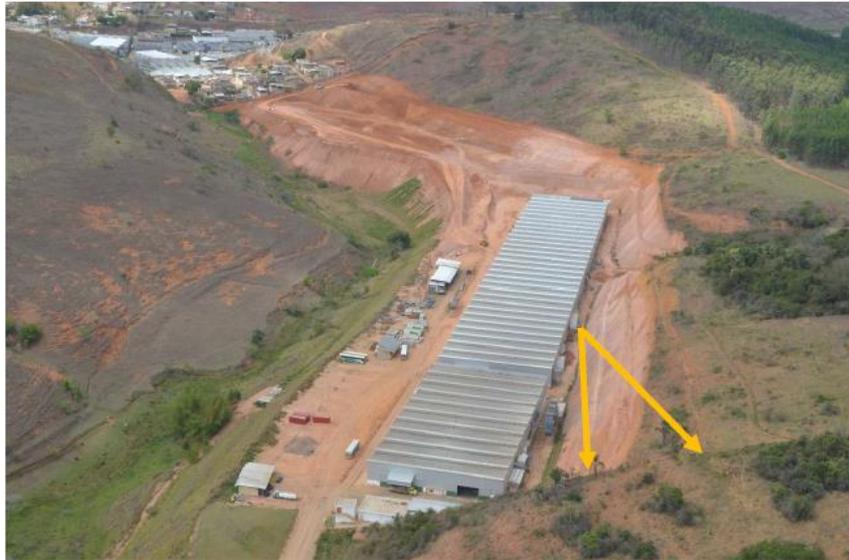
Em relação ao ponto identificado como “Intervenção C” foi apresentado um registro fotográfico do empreendimento, com vistas ao local, na tentativa de demonstrar a inexistência de adensamento florestal. O registro fotográfico é do ano de 2012, sendo a área caracterizada pelo empreendedor como pasto sujo, vegetação arbustiva com indivíduos arbóreos espaçados.

Registro do empreendimento do ano de 2012 com a indicação da possível área de “Intervenção C”

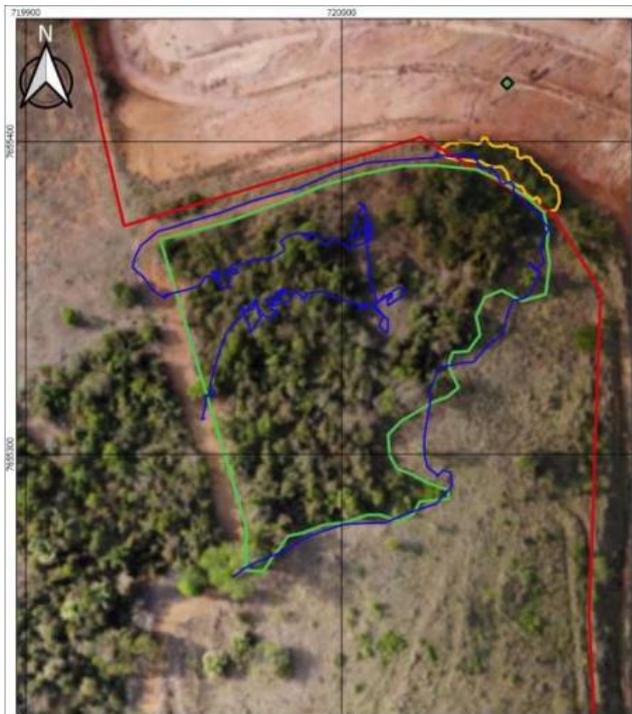
Áreas avaliadas para fins de caracterização da vegetação remanescente. Área 1 (polígono verde) e Área 2 (polígono amarelo)

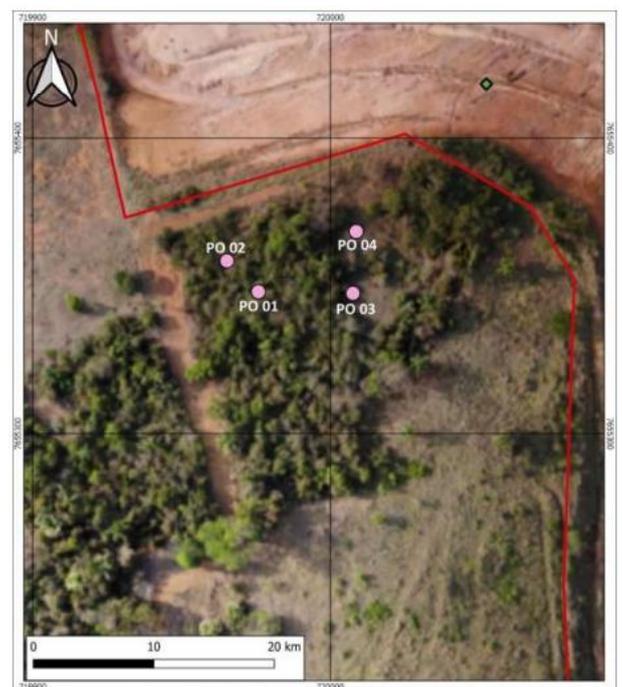
Localização dos pontos de observação

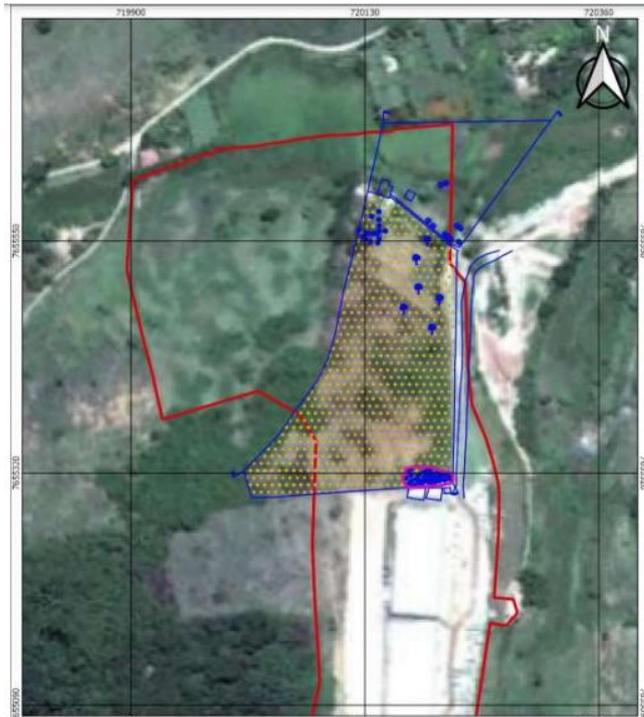
Analisando o histórico disponível do Google Earth, para a imagem de 29/02/2012, pode ser observada a similaridade da cobertura vegetal no entorno do possível ponto de “Intervenção C”, e a parte classificada como pastagem e área com sansão do campo na planta de 2014.

Projeção sob imagem satélite da planta apresentada junto ao processo de intervenção ambiental nº 05050000826/14, com a indicação do uso do solo.

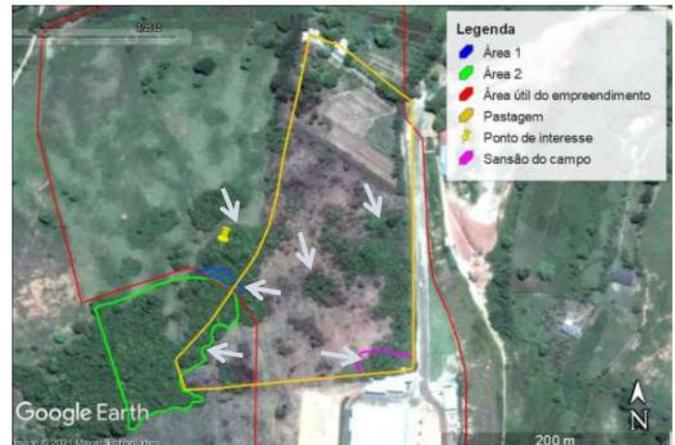
Avaliação visual da cobertura do solo no ano de 2012

Assim, avaliando isoladamente o histórico de imagens satélites disponíveis no Google Earth é plausível a suspeita de que a área no entorno do ponto de possível “Intervenção C” contava com cobertura vegetal arbórea. No entanto, a planta que embasou o processo de intervenção ambiental nº 05050000826/14, elaborada em 2014, caracteriza a vegetação de parte da área de abrangência do ponto de possível “Intervenção C” como pastagem e utilização agrossilvopastoril. As imagens de satélite avaliadas não destacam discrepância visual entre os componentes analisados, levando a crer terem a mesma característica vegetacional. Tal fato demonstra que parte da área que circunda o ponto de possível “Intervenção C” foi caracterizado anteriormente como pastagem. Somado a este fato, as características vegetacionais incipientes da Área 1, apresentadas anteriormente, inferem que no local ocorrem processos regenerativos recentes.

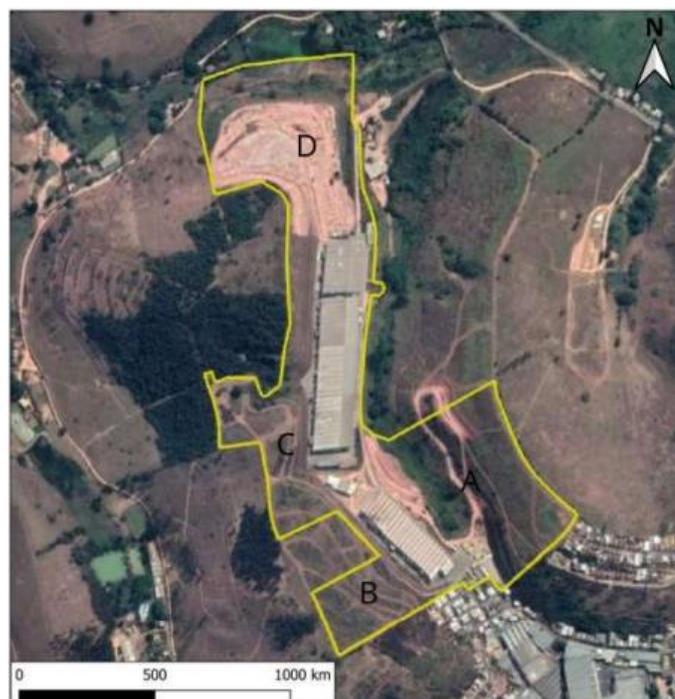
A área útil do empreendimento é caracterizada por apresentar relevo sinuoso, estando disponíveis apenas áreas de vales e de morros para realização de novas obras. Sendo assim, foram avaliadas 4 áreas, dentro da área útil do empreendimento, para construção do centro de distribuição - CD e do almoxarifado conforme imagem abaixo.

Alternativas avaliadas para instalação do centro de distribuição - CD e do almoxarifado, dentro da área útil do empreendimento.

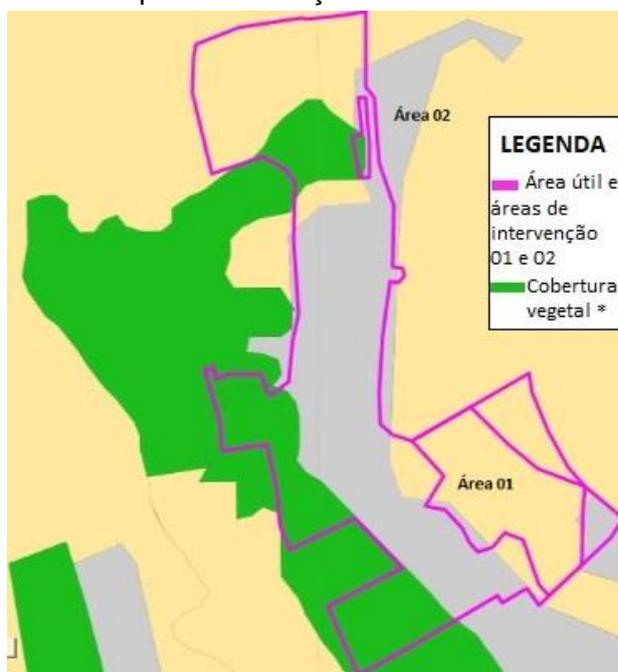
Áreas de intervenção (corte de árvores isoladas). \*Camada de Vegetação – Cobertura da Mata Atlântica 2019 (Lote 2) da IDE-Sisema.

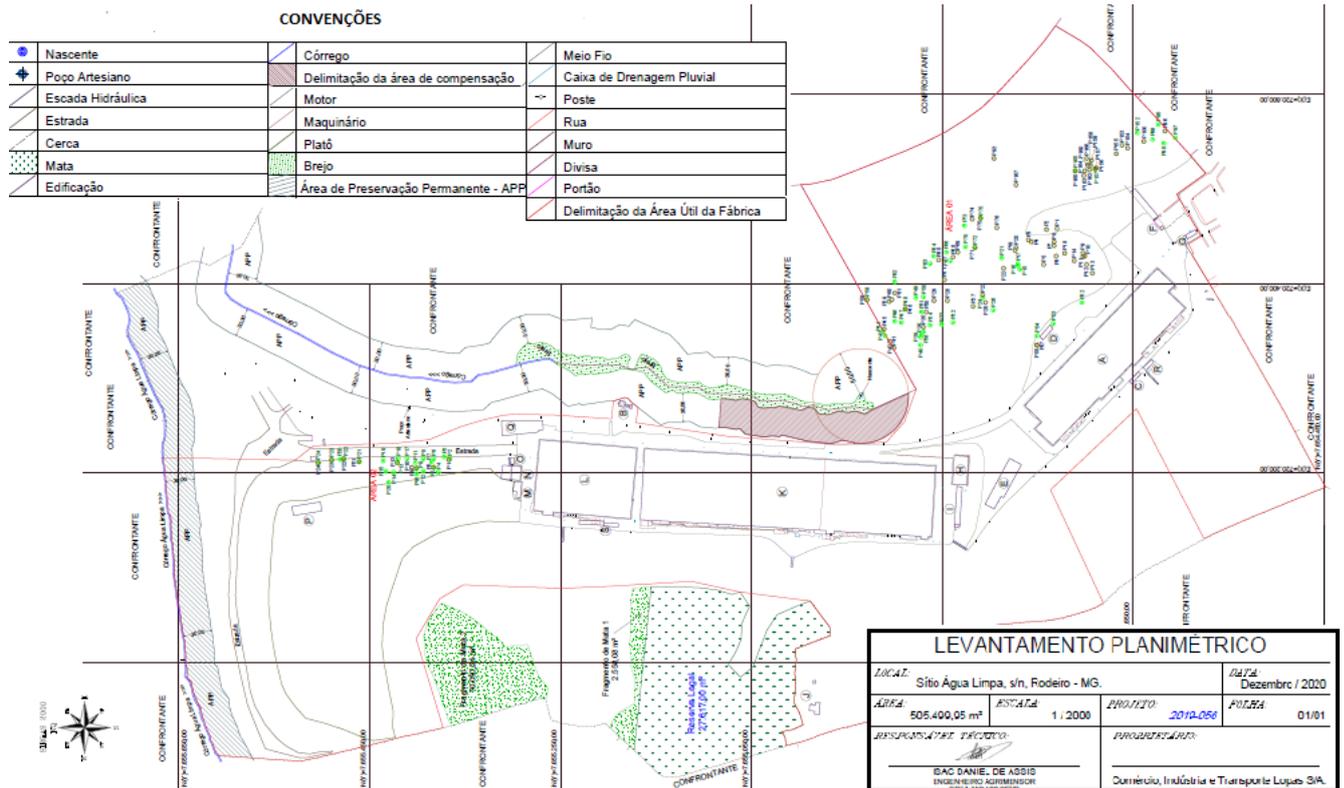
Levantamento planimétrico com a localização da área útil e estruturas do empreendimento, dos exemplares arbóreos alvo de corte, área de reflorestamento, dentre outros

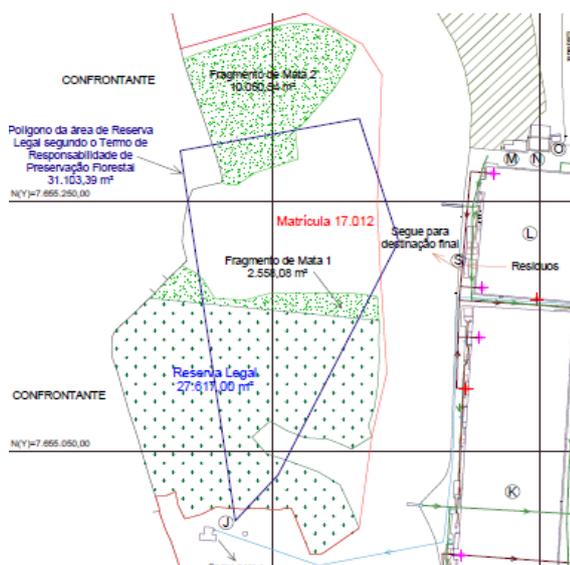
**Observações sobre o item:** Foi apresentado o Termo de Responsabilidade de Preservação Florestal, acompanhado de Memorial Descritivo. Em documento anexo, foi informado que o polígono de área de Reserva Legal apresentado no Termo de Responsabilidade está divergente com a real área limitada, abrangendo inclusive, trechos de outra propriedade. De toda forma, conforme as diversas plantas apresentadas junto ao processo, nenhuma das duas marcações interfere no cenário atual da fábrica e nem mesmo nas modificações já previstas (apresentadas em planta, conforme item 09). Ressaltamos que, independente da propriedade estar atualmente inserida em área urbana e, ainda que não tenha mais característica de imóvel rural, a Reserva Legal deve ser mantida preservada, agora como Área Verde, nos termos do art. 32 da Lei Estadual nº 20.922/2013.

Imagem extraída da planta apresentada no protocolo supramencionado

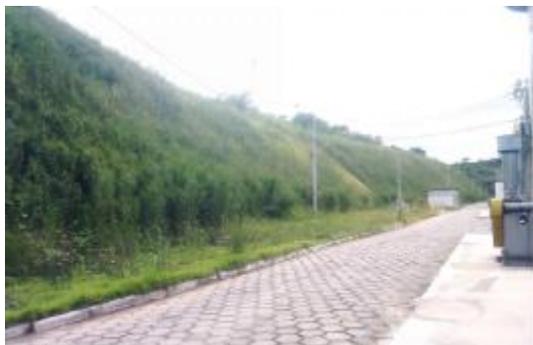
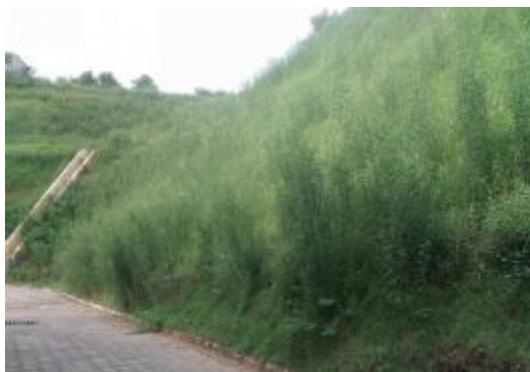
**Observações sobre o item:** Foram apresentados relatórios fotográficos com as medidas realizadas no empreendimento para manter a integridade dos taludes, a saber: presença de escada hidráulica para controle do escoamento de água superficial, instalação de biomanta, plantio de hidrossemeadura. Foi informado que anualmente é realizada nova semeadura nos locais necessários.

Imagens indicando as condições dos taludes e a escada hidráulica (a esquerda). Fonte: Protocolo Siam – 0274324/2019

**Status:** Pelo acima exposto, este item foi considerado como **cumprido tempestivamente**.

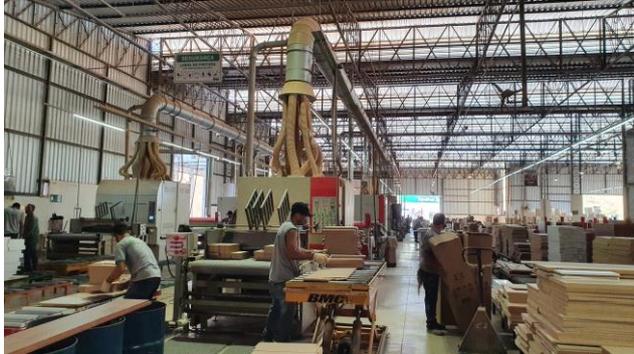
Área interna - setor de corte

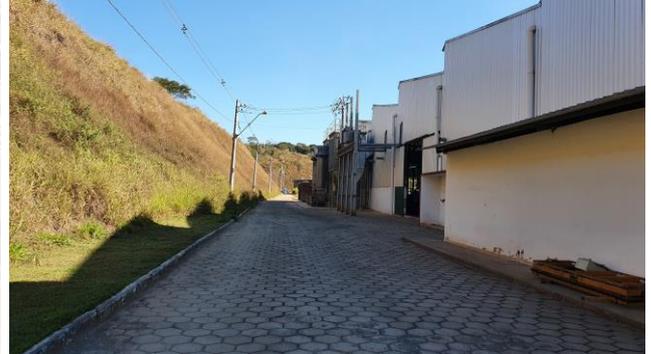
Área externa - taludes em recomposição (à esquerda)

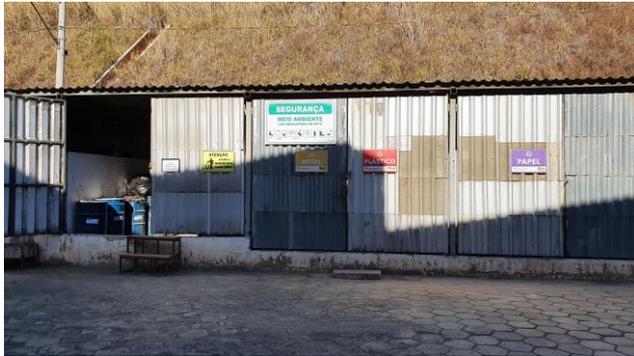
Depósito Temporário de Resíduos

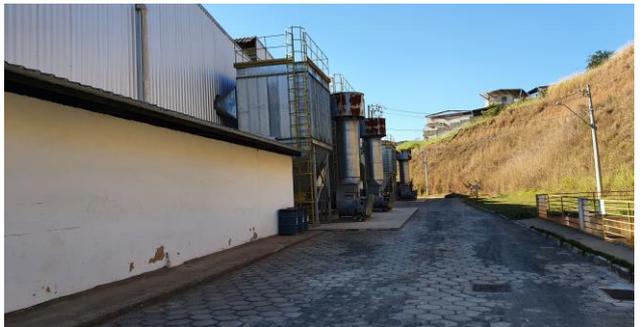
Silos de armazenamento do pó de madeira

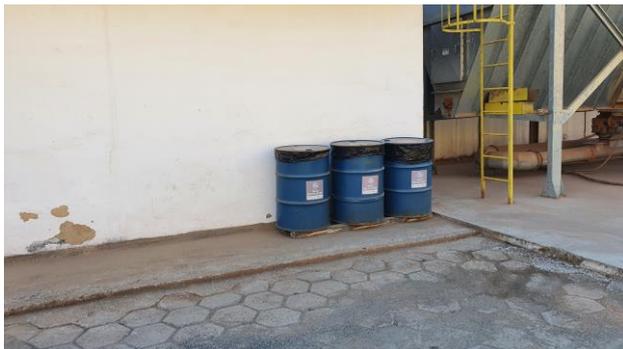
Latões de segregação de resíduos área externa

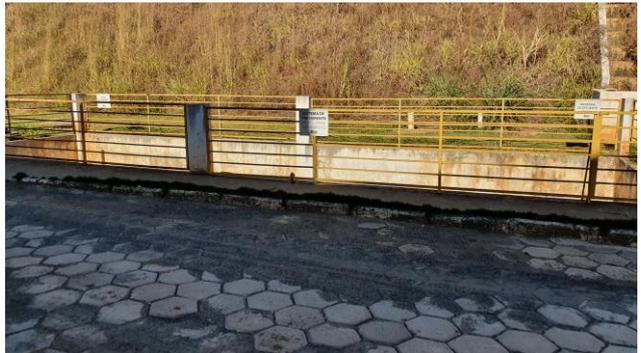
Sistema de fossa séptica
