INVENTÁRIO DE BARRAGEM DO ESTADO DE MINAS GERAIS ANO 2015

INVENTÁRIO DE BARRAGEM DO ESTADO DE MINAS GERAIS

FEAM-DGER-GERIM-RT-03/2015

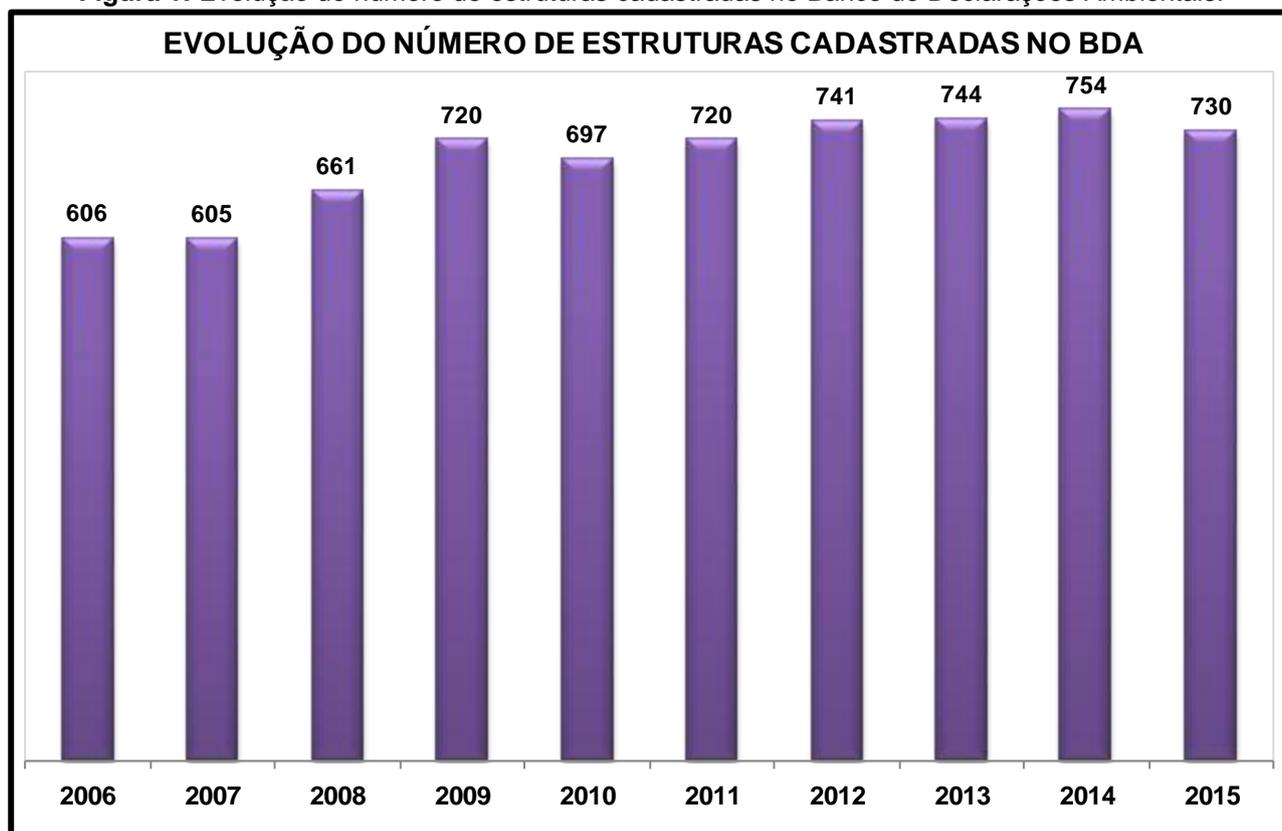
Figura 1: Evolução do número de estruturas cadastradas no Banco de Declarações Ambientais.

O programa de gestão de barragens da FEAM teve início no ano de 2006, quando havia 606 estruturas no cadastro. Com o passar do tempo, como consequência das ações de gerenciamento adotadas pela FEAM e da atitude responsável dos empreendedores em cumprir com as determinações definidas nas Deliberações Normativas do COPAM, o número de estruturas vem se alterando a cada ano como pode ser verificado na Figura 1. No ano de 2015 verificam-se **730** barragens cadastradas no BDA.

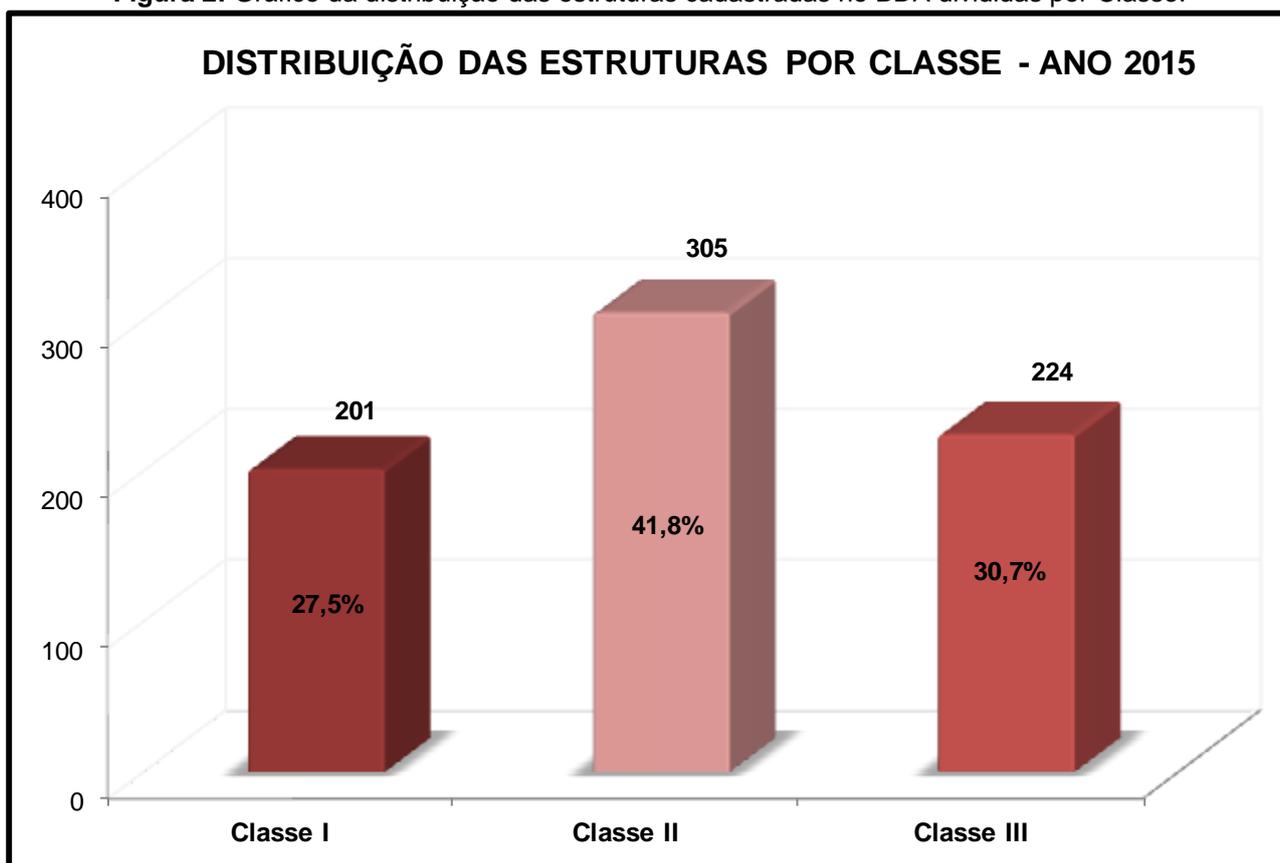
Figura 2: Gráfico da distribuição das estruturas cadastradas no BDA divididas por Classe.

Considerando esse total, temos a distribuição das estruturas por classe apresentada na Figura 2. Observa-se que as estruturas de Classe II apresentam-se em maior número, representando 41,8% do total de estruturas cadastradas.

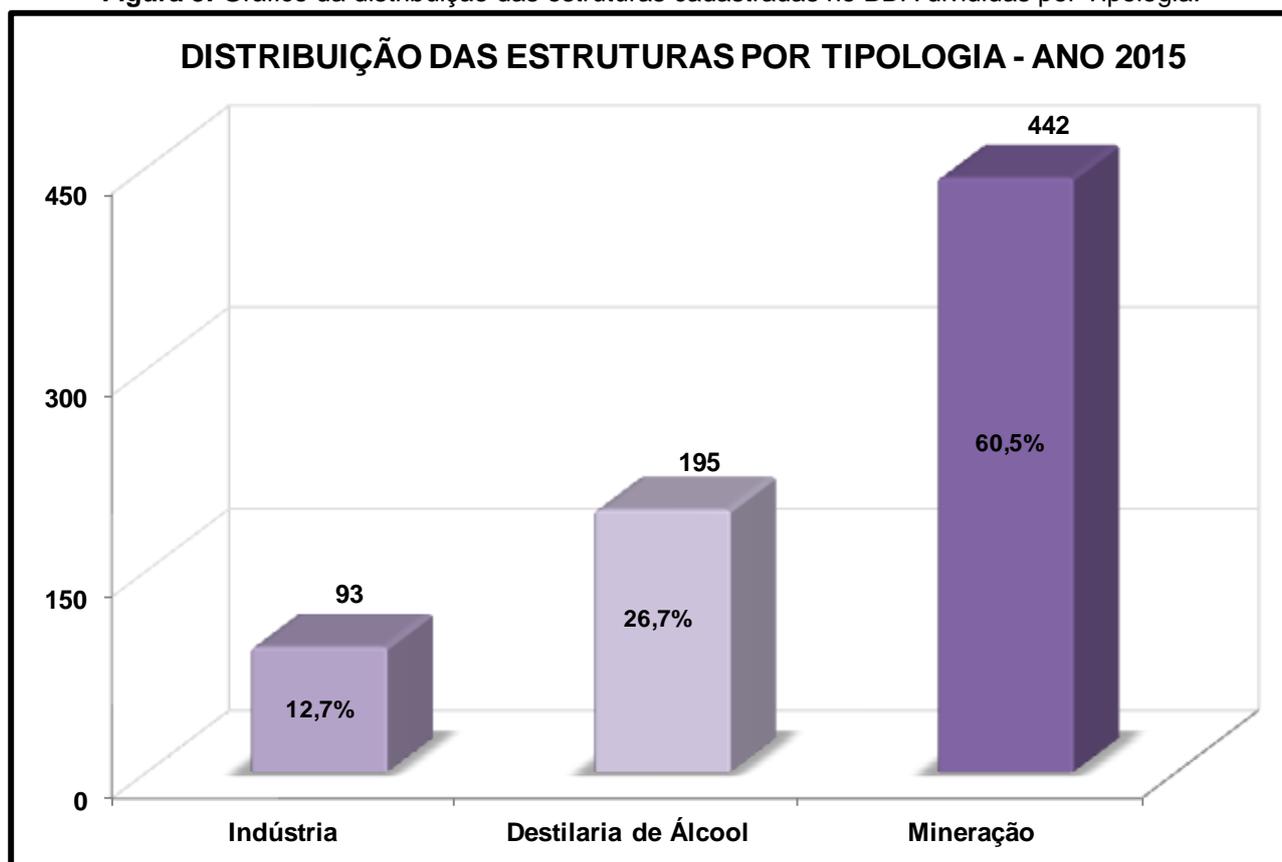
Figura 3: Gráfico da distribuição das estruturas cadastradas no BDA divididas por Tipologia.

Observando-se a Figura 3, nota-se que em 2015, a atividade de mineração deteve o maior percentual de estruturas cadastradas (60,5%) no BDA, isso devido ao grande potencial minerário do estado de Minas Gerais. As indústrias e as destilarias de álcool representaram respectivamente, 12,7% e 26,7% dos cadastros.

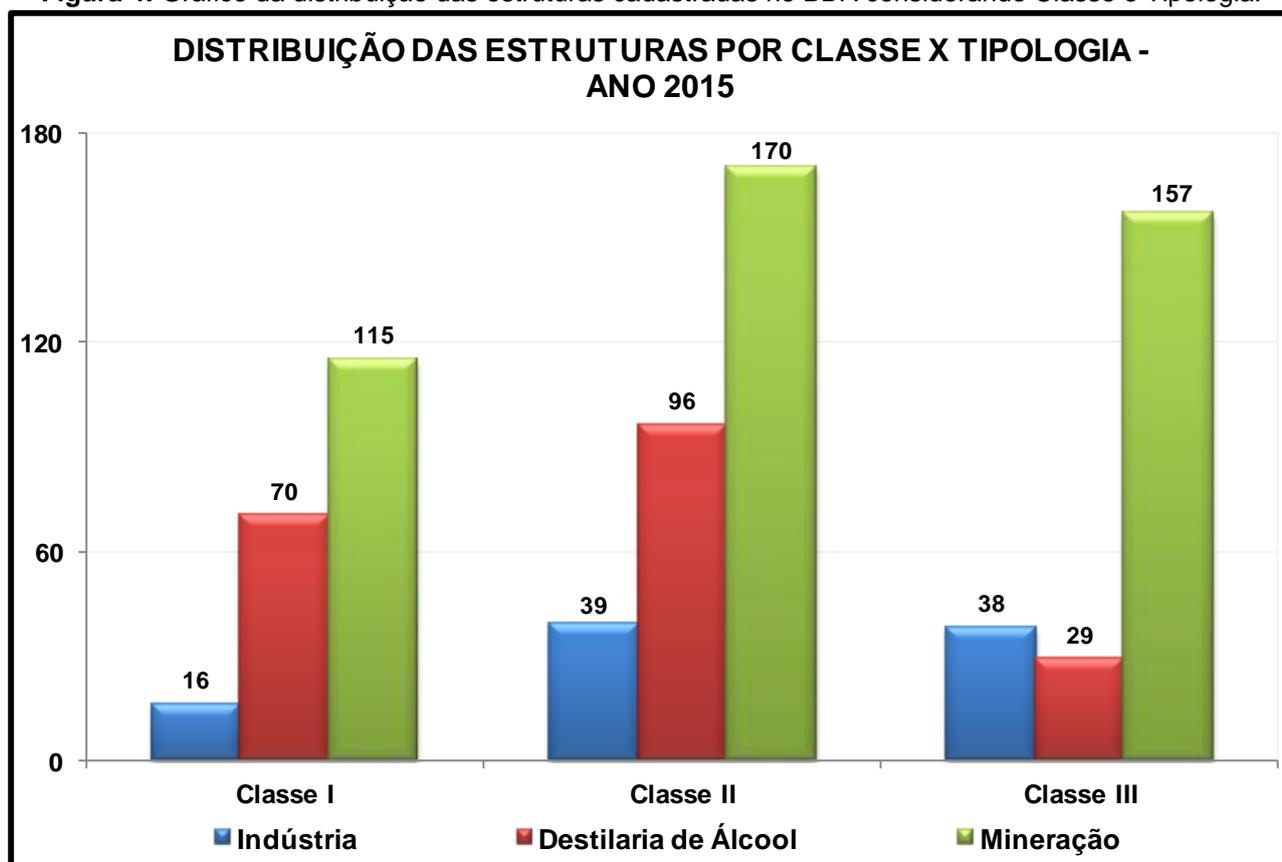
Figura 4: Gráfico da distribuição das estruturas cadastradas no BDA considerando Classe e Tipologia.

Na Figura 4 nota-se que, em todas as classes, a atividade da mineração é responsável pelo maior número de cadastros de estruturas no Banco de Declarações Ambientais. Mais uma vez, esse fato evidencia o grande potencial minerário presente em todo o Estado de Minas Gerais.

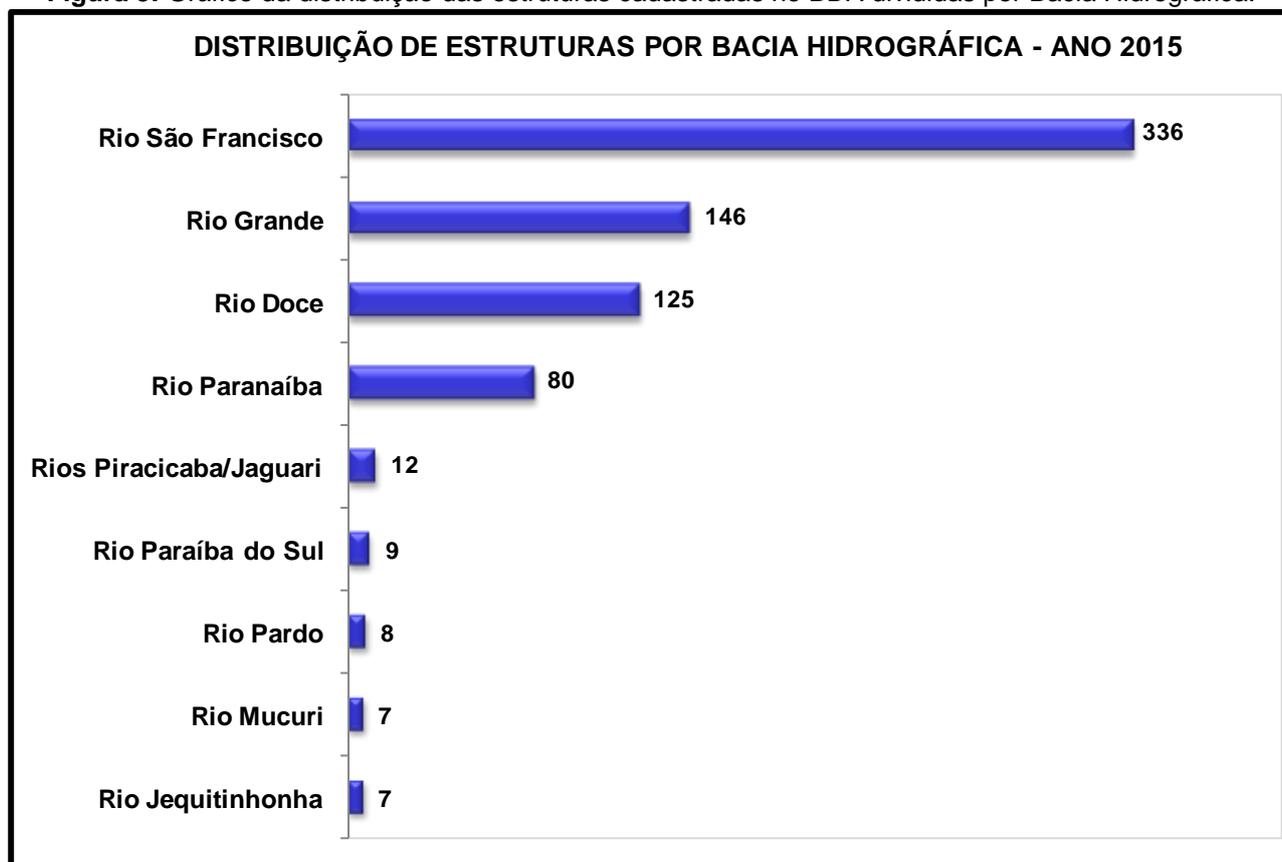
Figura 5: Gráfico da distribuição das estruturas cadastradas no BDA divididas por Bacia Hidrográfica.

A Figura 5 apresenta a distribuição das estruturas cadastradas no BDA de acordo com a bacia hidrográfica onde se localizam. Nota-se que a bacia do Rio São Francisco detém a maior concentração de estruturas cadastradas. Esse fato pode ser atribuído à alta concentração de empreendimentos minerários e demais indústrias nessa região, principalmente no Quadrilátero Ferrífero.

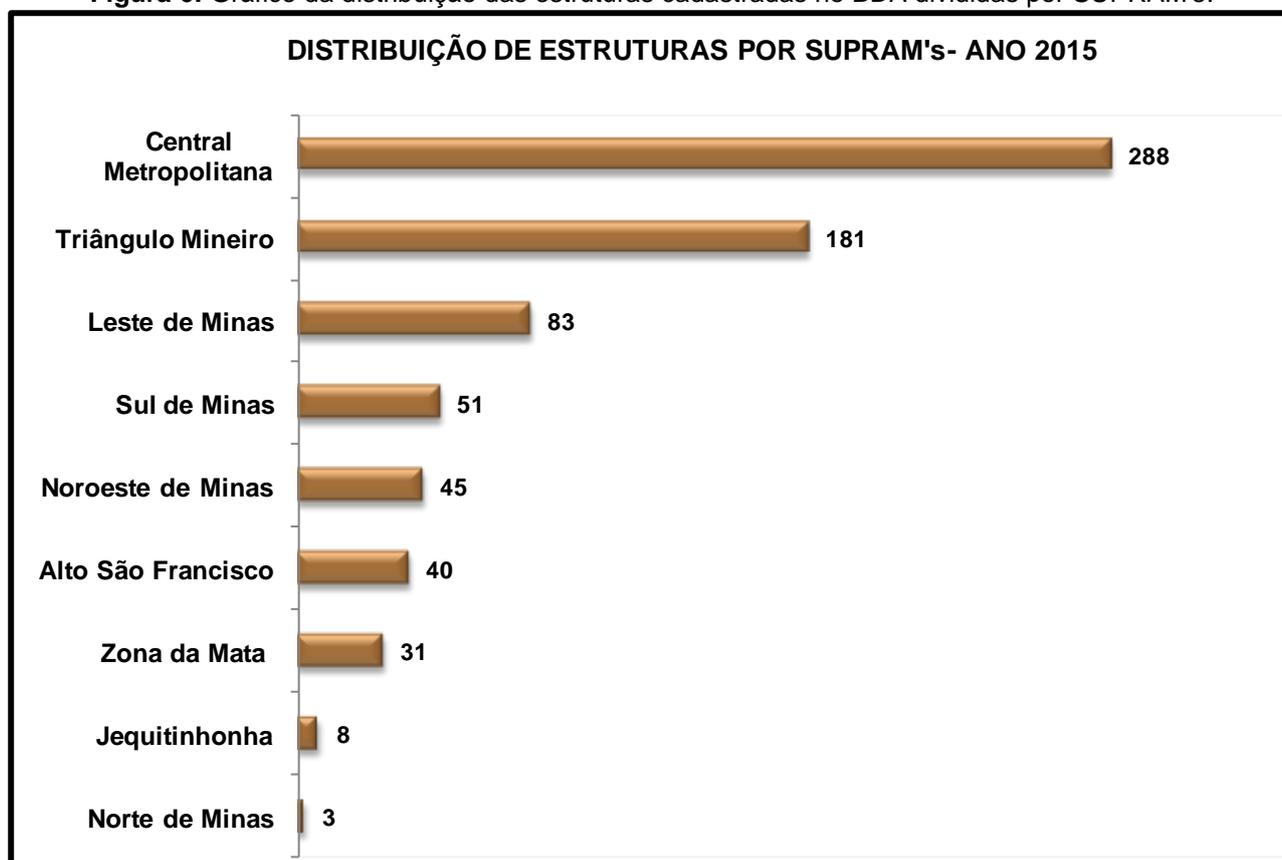
Figura 6: Gráfico da distribuição das estruturas cadastradas no BDA divididas por SUPRAM's.

A Figura 6 mostra a distribuição das estruturas cadastradas por SUPRAM's. Verifica-se que o maior número de estruturas está concentrado na região de atuação da SUPRAM Central (288 estruturas), em seguida aparecem a SUPRAM do Triângulo Mineiro (181

estruturas) e a SUPRAM do Leste de Minas (83 estruturas) com os números mais significativos de unidades dessa natureza.

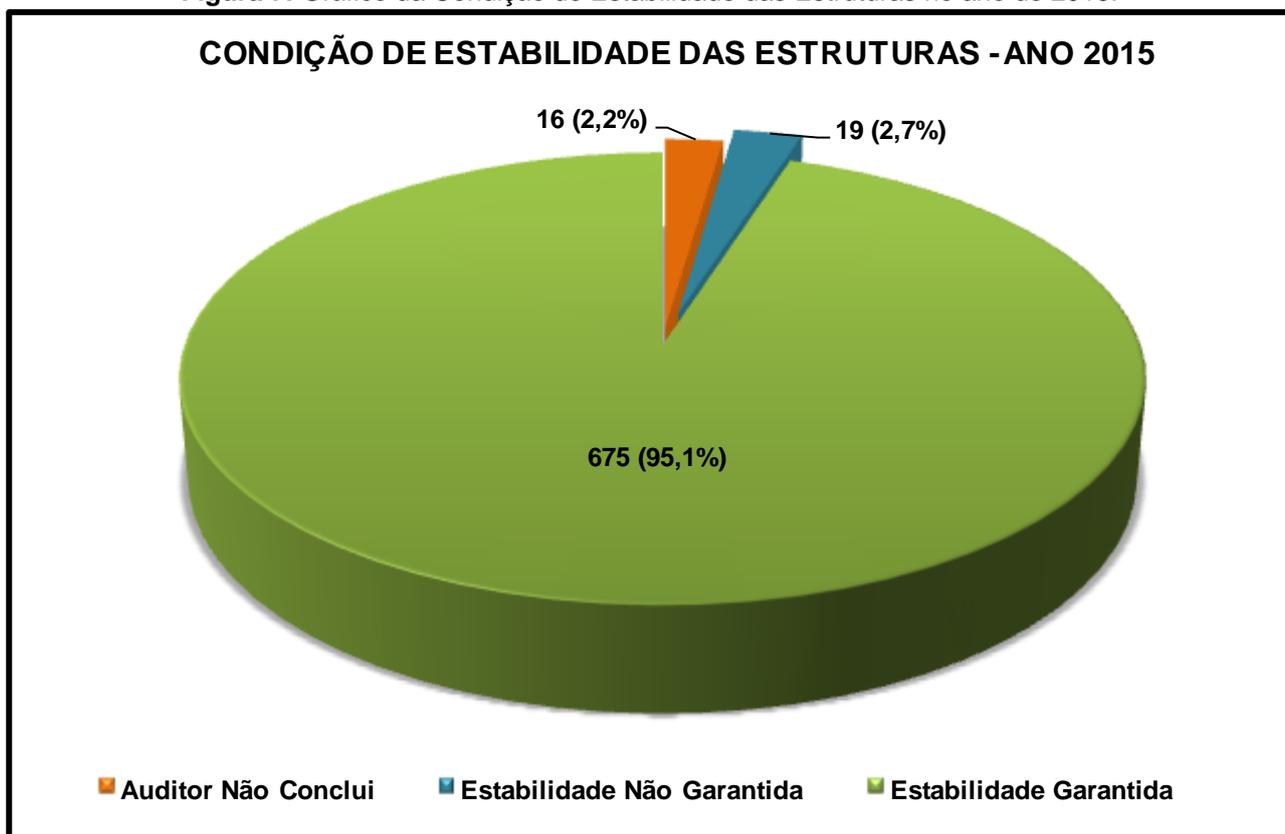
Figura 7: Gráfico da Condição de Estabilidade das Estruturas no ano de 2015.

O gráfico da Figura 7 apresenta o percentual de estabilidade verificado em 2015. Foram 675 estruturas com condição de estabilidade garantida pelo auditor, representando **95,1%** do total. O auditor não pode concluir devido à falta de dados e/ou documentos técnicos quanto a 16 estruturas (2,2%) e 19 estruturas (2,7%) não apresentaram estabilidade garantida pelo auditor. Além da estrutura rompida da Barragem do Fundão e dos diques 01 e 02, incorporados pelo Sistema de Rejeitos do Fundão.

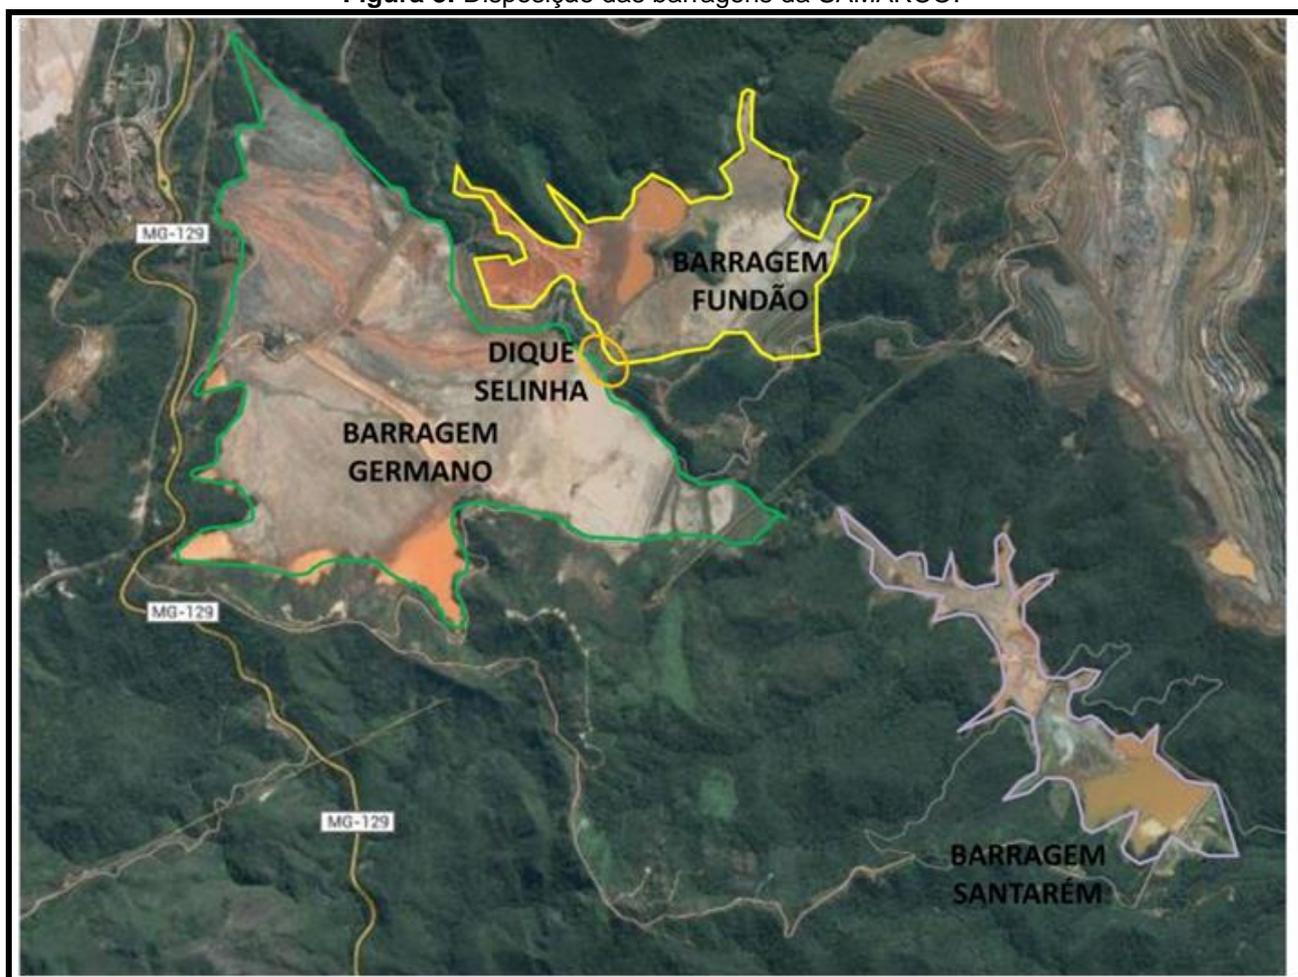
Figura 8: Disposição das barragens da SAMARCO.

A Figura 8 apresenta a disposição das barragens operadas pelo empreendimento.

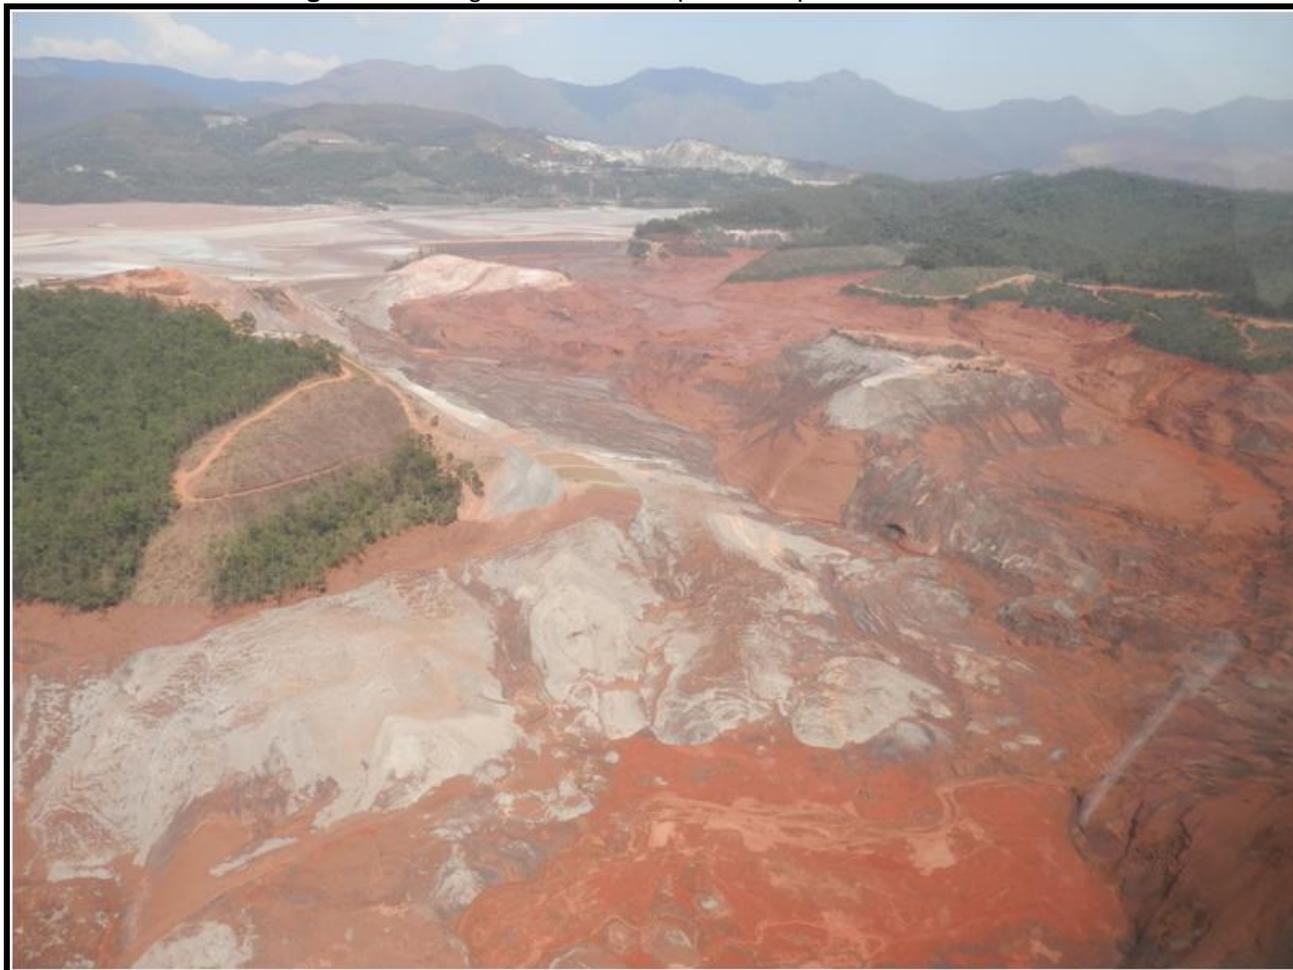
Figura 9: Barragem de Fundão após o rompimento do talude.

De acordo com as informações inseridas no Banco de Declarações Ambientais da FEAM, pelo responsável da empresa, a Barragem do Fundão apresentava altura de 100 metros, volume do reservatório de 45.000.000 m³, sendo classificada como estrutura classe III de acordo com critérios estabelecidos na DN 87/2005. Na Figura 9 verifica-se a onda de lama proveniente da ruptura da barragem.

O barramento recebia rejeito gerado na unidade de beneficiamento de minério de ferro e era classificado no maior porte pelo alto potencial de dano ambiental principalmente pela concentração de população no povoado de Bento Rodrigues, gravemente atingido pelo transbordamento do material da barragem e pelo significativo interesse ambiental a jusante.

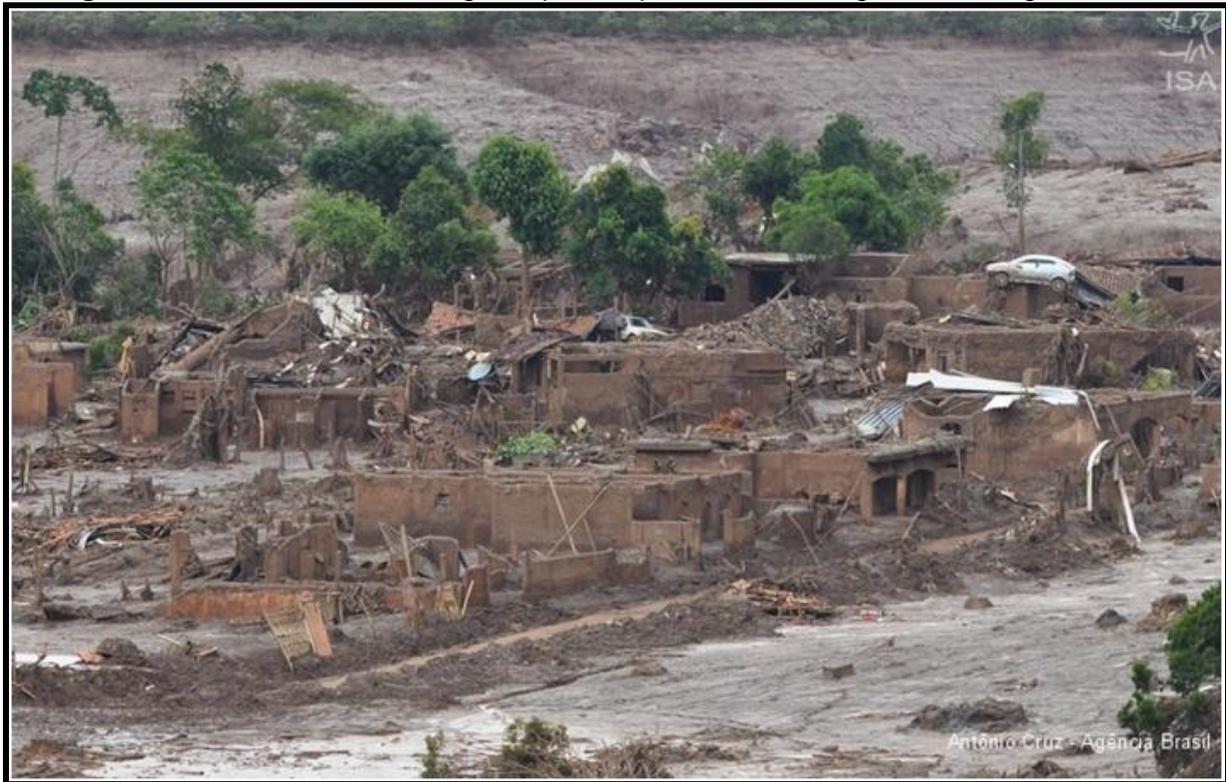
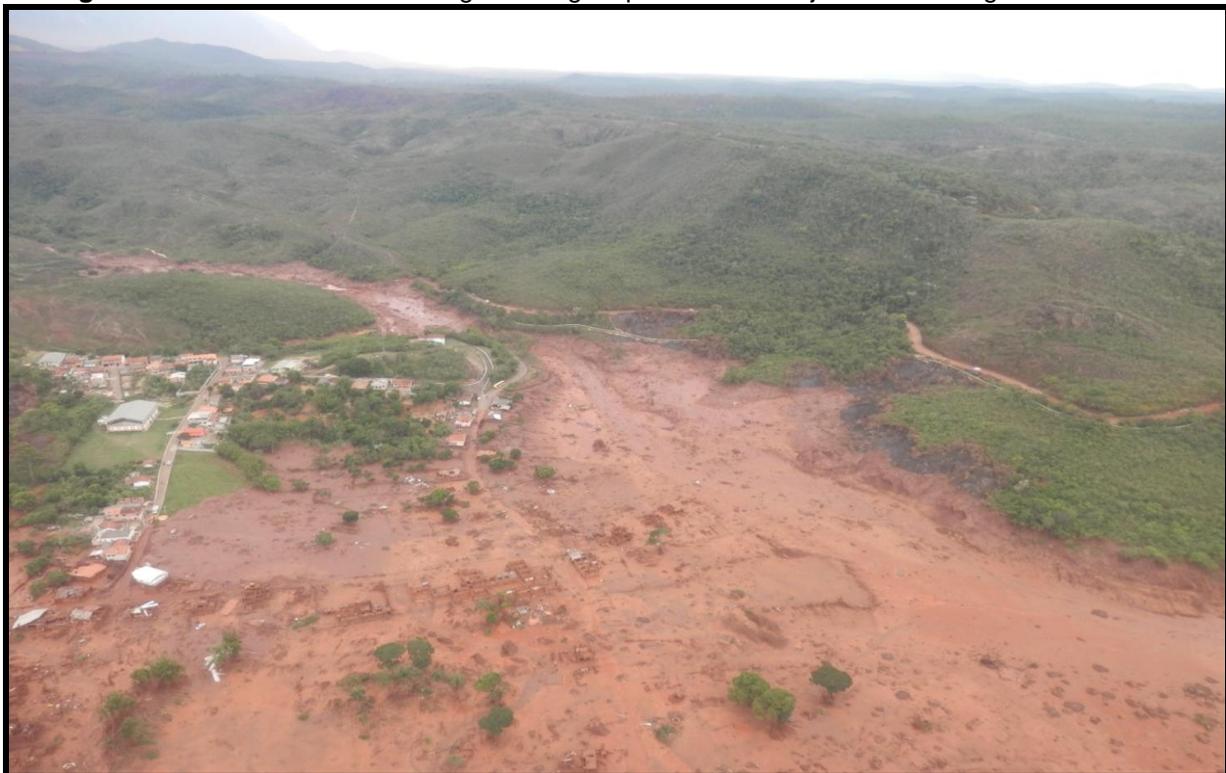
O distrito de Bento Rodrigues foi quase totalmente devastado pela lama de rejeito proveniente da ruptura da barragem como pode ser observado nas Figura 10 e Figura 11. Até o fechamento desse Inventário foram confirmadas 17 mortes e 2 pessoas ainda estão desaparecidas. O desastre foi classificado pela defesa civil como nível IV, isto é, “desastre de porte muito grande”, o que significa que os danos causados são muito importantes e os prejuízos muito vultosos e consideráveis.

Figura 10: Distrito de Bento Rodrigues após rompimento das barragens. Fonte Agência Brasil

Figura 11: Distrito de Bento Rodrigues atingido pela lama de rejeitos da Barragem de Fundão.

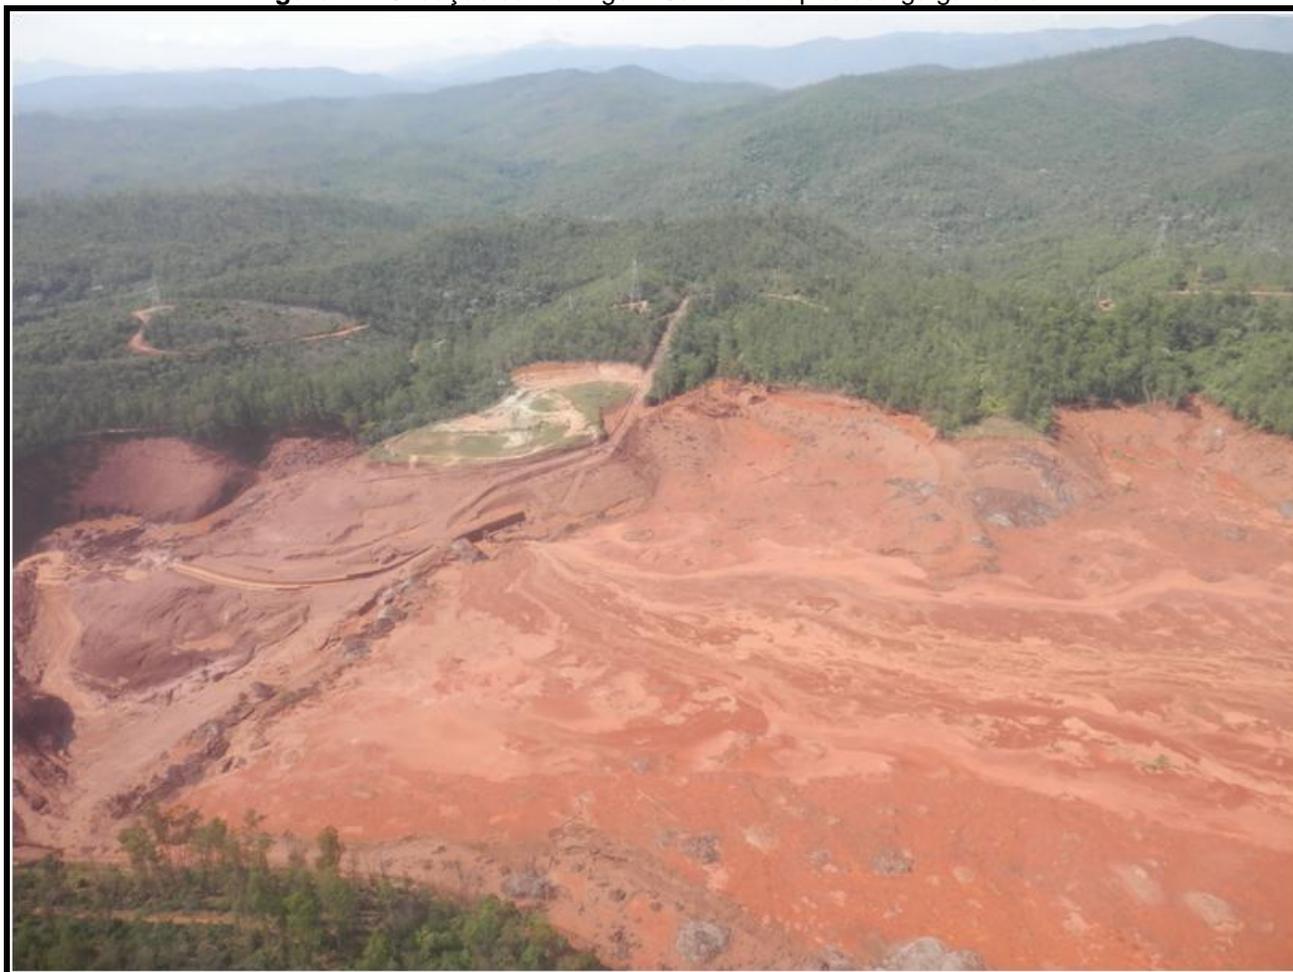
Figura 12: Situação da Barragem Santarém após seu galgamento.

O rompimento da Barragem do Fundão causou efeito em cadeia, provocando o galgamento da Barragem Santarém que acumulava água. Dessa forma, quando o material contido na barragem rompida chegou a essa barragem, a água ali contida diluiu ainda mais o rejeito o que provocou aumento da velocidade da lama, causando grande dano ao meio ambiente.

A Barragem Santarém, implantada no vale do córrego de mesmo nome, concebida para armazenamento de rejeito e água, localiza-se a jusante das Barragens Germano e Fundão. Encontrava-se com 33,1 metros de altura do maciço e $0,76 \times 10^6 \text{ m}^3$ de volume, por ocasião do acidente, segundo dados do BDA e do Relatório de Auditoria da estrutura de 2015. A onda de rejeitos galgou o barramento de Santarém (Figura 12) erodindo severamente o talude de jusante, descalçando o pé do talude e comprometendo a saída do dreno interno e a própria estabilidade do maciço.

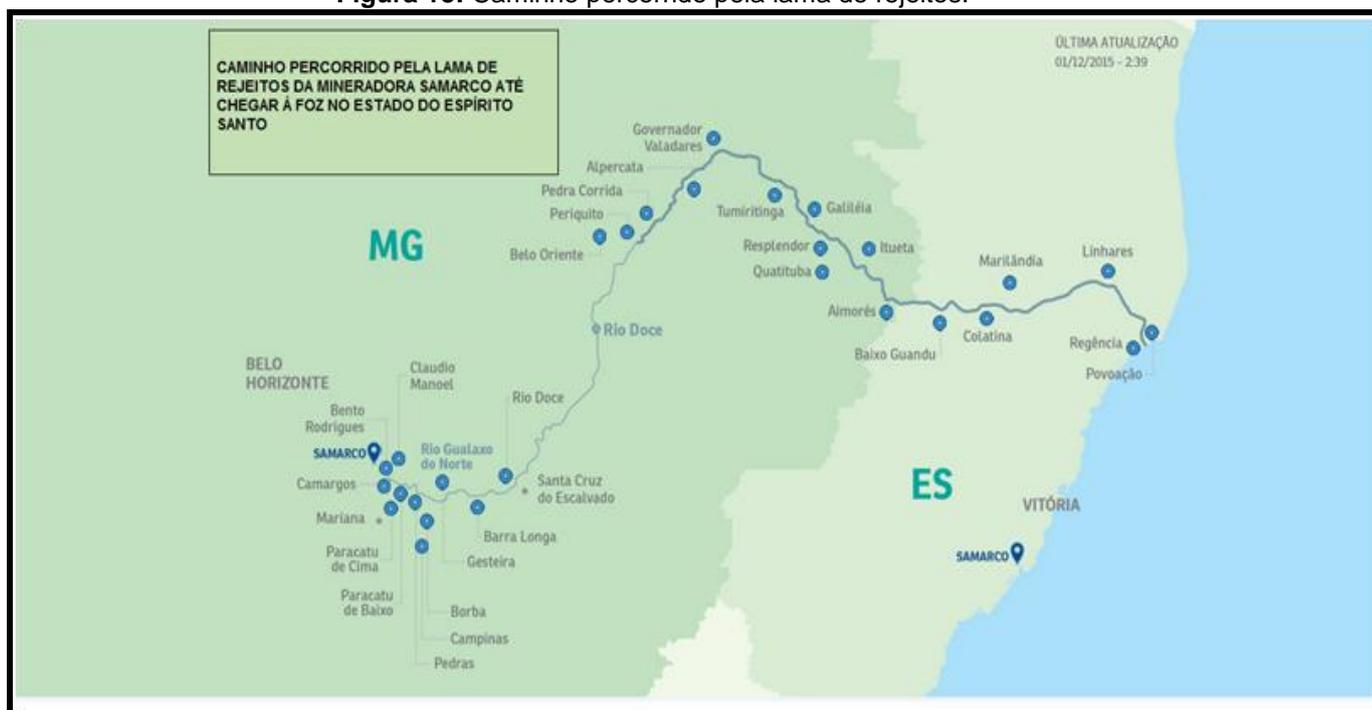
Figura 13: Caminho percorrido pela lama de rejeitos.

Os danos sociais e ambientais, ainda em contabilização, foram imensos. A lama de rejeitos foi carregada até o Rio Gualaxo do Norte, a 55 km da barragem, desaguou no Rio do Carmo, atingiu o leito do Rio Doce e chegou ao litoral do Espírito Santo, adentrando cerca de 60 km no Oceano Atlântico.
