Acompanhamento da
recuperação ambiental
do rio Doce

OPERAÇÃO WATU

FASE XVI

(Relatório de vistoria)

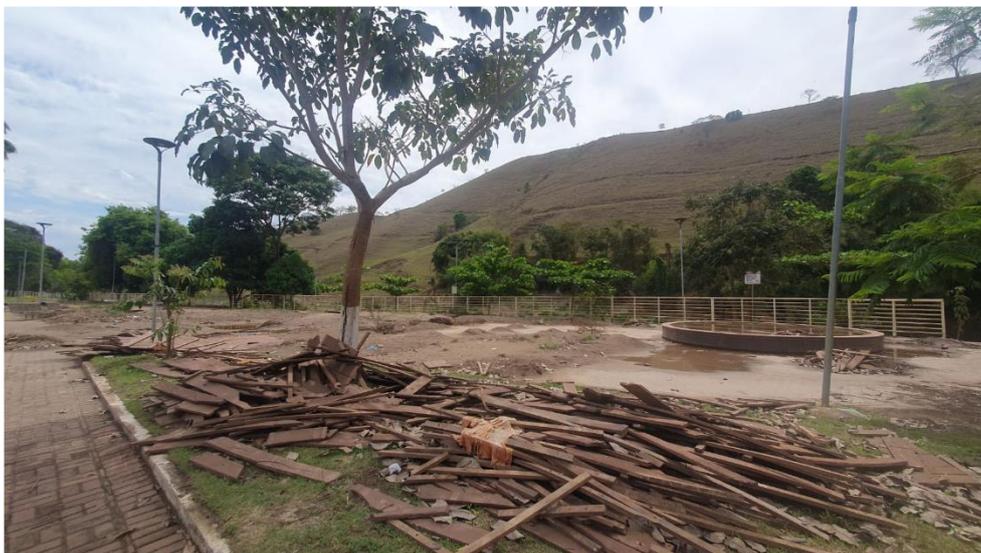
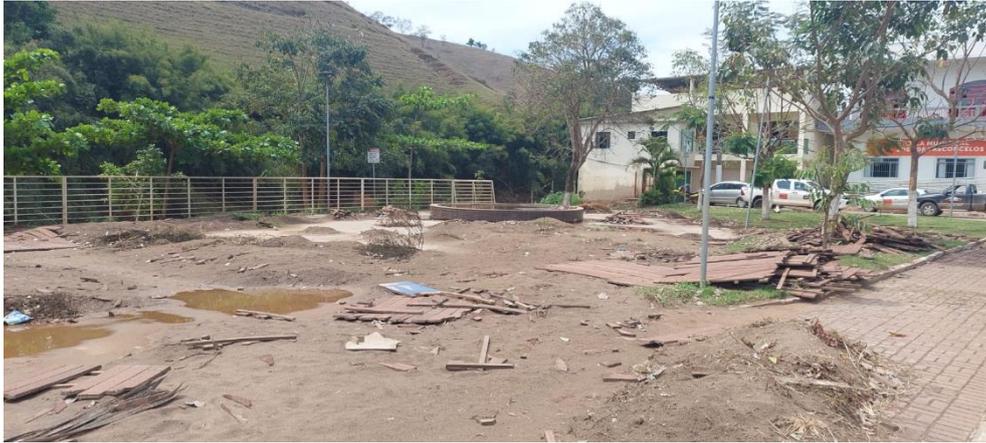
Durante a vistoria foi possível observar que houve manutenção na praça desde a última visita, ocorrida na Operação Watu Fase XV. No entanto, ainda possui muito acúmulo de materiais no local, como pode ser observado nas fotos a seguir. Tal tratativa está sendo articulada junto à CT-Infra. A colaboradora da Prefeitura de Barra Longa e membra da CT-GRSA, Jéssica Pereira de Souza, informou que existe um recurso judicializado que está incluso a reforma da praça.

Fotos 1a e 1b: Acúmulo de materiais no mirante/deck.

A vistoria realizada na praça Manoel Lino Mol possibilitou verificar que ainda há acúmulo de material/sedimento no mirante (deck), bem como a degradação do mesmo, desde a última vistoria que ocorreu na Operação Watu Fase XIV, realizada nos dias 22 a 25 de fevereiro de 2022. Portanto, faz-se necessário avaliar ações definitivas para redução e mitigação dos impactos no período chuvoso. Ainda, é necessário avaliar alternativas que possam resistir a eventos pluviométricos, visto que essa é uma área que historicamente recebe a deposição de materiais carreados do rio após intensas chuvas. Cabendo também avaliar o uso de materiais mais resistentes, visto que os atualmente instalados apresentaram baixa resistência.

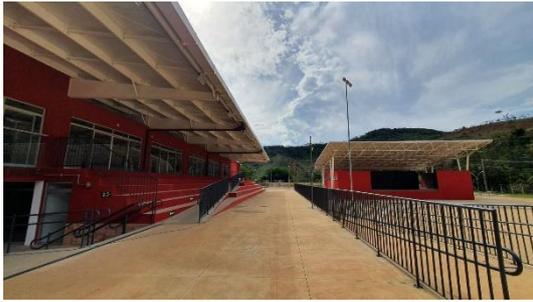
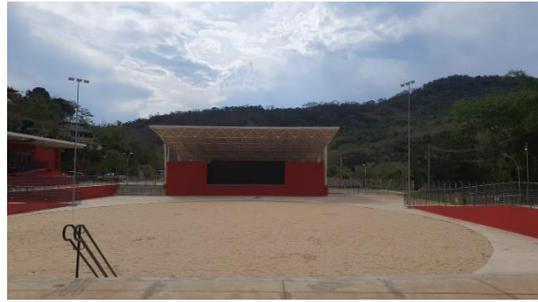
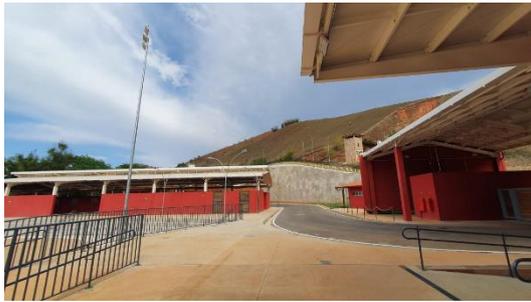
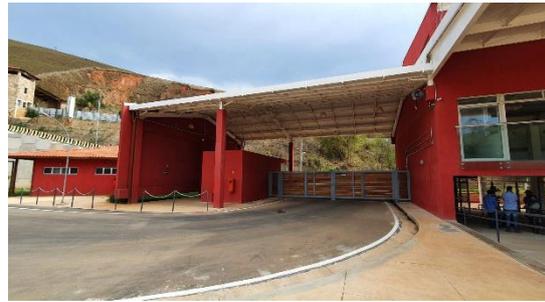
As estruturas do parque estão quase finalizadas, aguardando a liberação da Cemig e a aplicação de treinamentos para o corpo de bombeiro, defesa civil e os brigadistas da região, para o caso de alguma situação de emergência. O campo de futebol ainda permanece com o rejeito depositado, no entanto houve tratamento por meio de isolamento e encapsulamento do rejeito abaixo. Dessa forma, pretende-se construir um novo campo de futebol, que receberá outro recapeamento acima do material atual existente e, ainda, capeamento do solo para plantio de grama.

Fotos 3a, b, c e d: Parque de exposições de Barra Longa.
Fonte: Gerai, 2022.

de futebol localizado em seu interior. As estruturas do parque estão quase finalizadas e o campo de futebol ainda permanece com o rejeito depositado, no entanto houve tratamento por meio de isolamento, encapsulamento do rejeito abaixo. Dessa forma, será construído um novo campo de futebol, que receberá outro recapeamento acima do material atual existente e, ainda, capeamento do solo para plantio de grama.

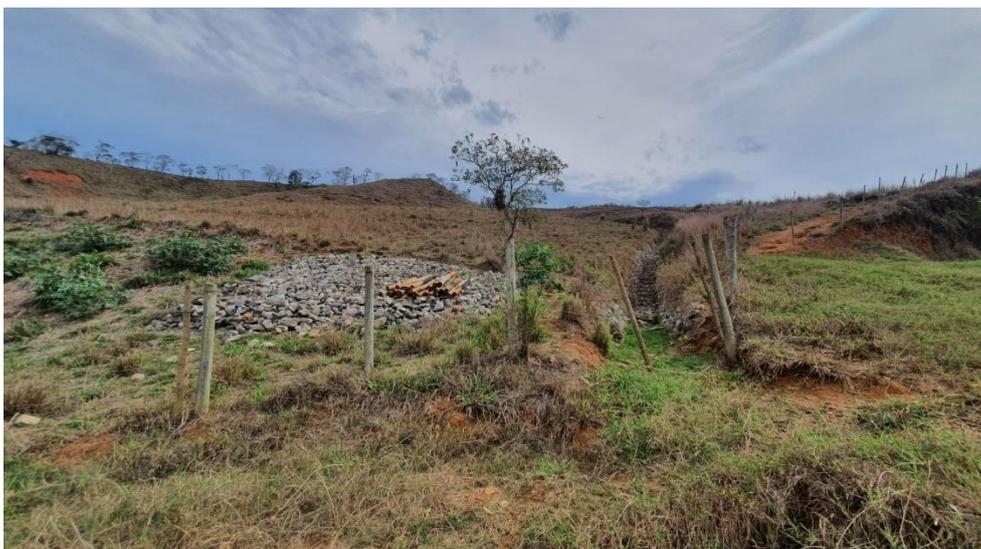
A Fazenda Vista Alegre, área periurbana de Barra Longa, em que foi disposto o material excedente (rejeito mais arraste da enxurrada) já se encontra inserida na paisagem local e coberta por pastagem. Foi possível observar marcos em diferentes cotas, a fim de monitorar a estabilidade do maciço, assim como possíveis recalques, bem como um dreno periférico para escoamento da água pluvial do maciço, estando a área do maciço cercada.

Foto 4: Vista geral do local de depósito de rejeitos da Fazenda Vista Alegre.
Fonte: Gerai, 2022.

Quanto ao depósito de rejeitos na Fazenda Vista Alegre, realizado no período emergencial, se pensava em regularizar a área para servir de aterro para os rejeitos que, porventura seriam removidos de outras áreas. A Fazenda Vista Alegre foi utilizada para disposição de material proveniente da enxurrada intitulado de material excedente (rejeito + arraste da enxurrada), transbordo de resíduos da construção civil, área de empréstimo e depósito de topsoil. Diante ao não avanço neste sentido, a área foi estabilizada pela Fundação Renova e a estrutura de deposição recebeu recentemente a implantação de um dique na porção direita, constituído por pedras de mão, além de estar devidamente cercado, apresentou-se estruturalmente estável e já se encontra inserida na paisagem local e coberta por pastagem, como constou também despacho da Supram-ZM no âmbito do processo de licenciamento/regularização das “Ações e intervenções ocorridas na área urbana de Barra Longa”.

Além disso, a avaliação periódica das condições geotécnicas da estrutura deve ser continuada, por meio de inspeções visuais e monitoramento dos medidores de nível d'água e marcos superficiais, como vem sendo executado.

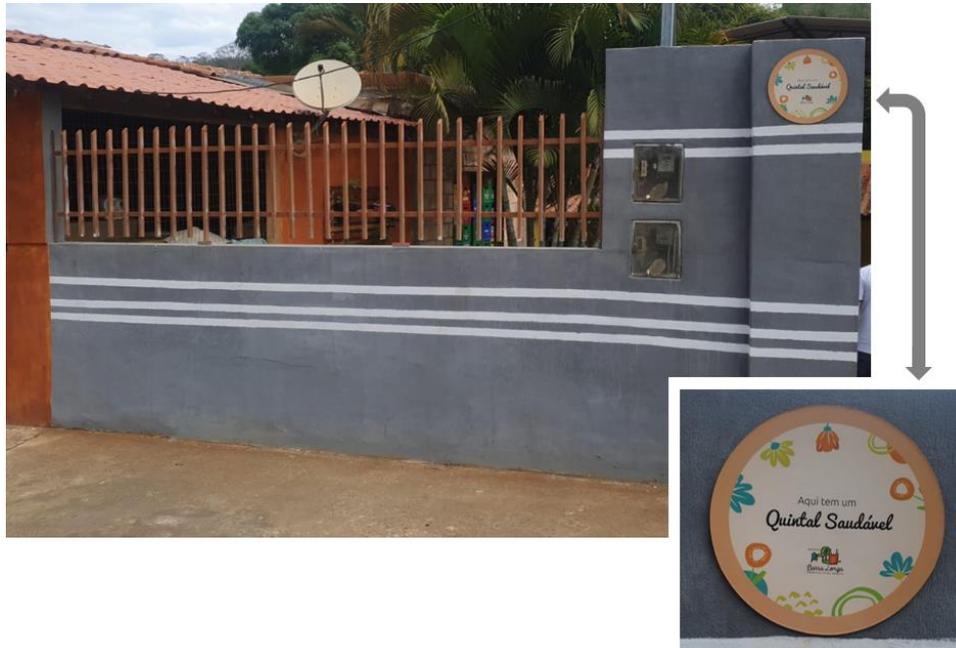
As casas que recebem este projeto possuem uma placa de identificação no muro de entrada, que são pintados com tintas naturais, feitas pelos próprios moradores (Foto 6).

Foto 6: Muro de entrada com placa de identificação da casa participante do projeto.
Fonte: Gerai, 2022.

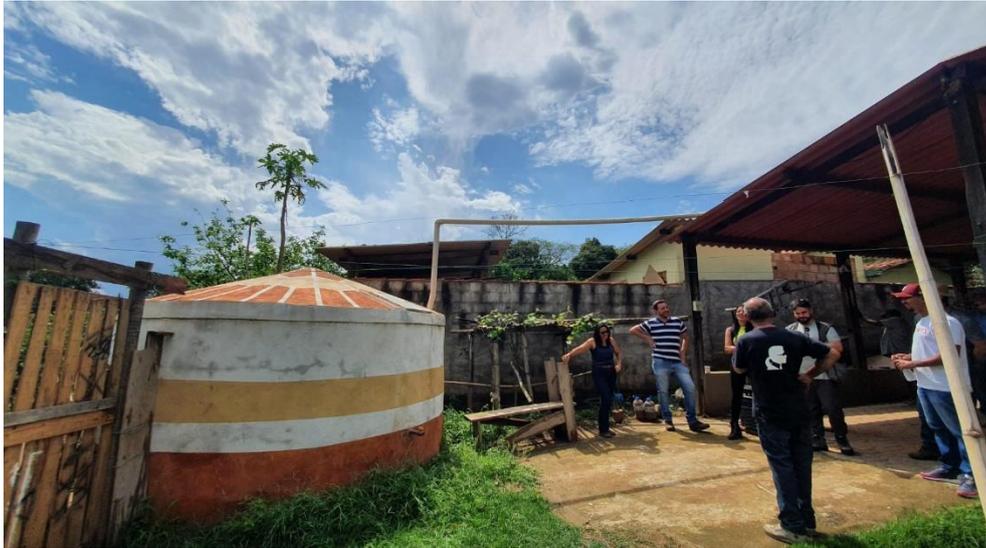
Foto 7: Sistema de captação da água da chuva com capacidade de armazenar 16 mil litros.
Fonte: Gerai, 2022.

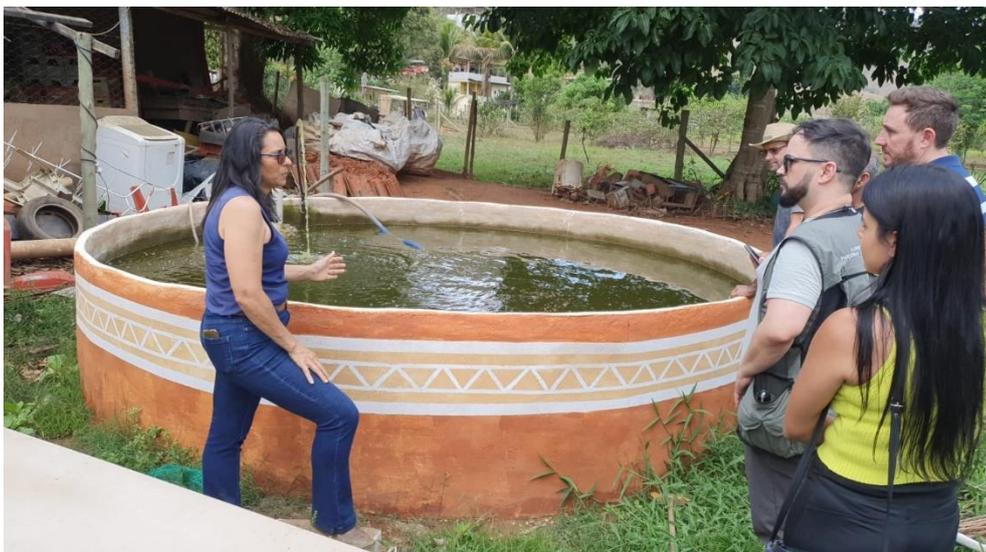
Foto 8: Tanque de piscicultura com criação de tilápia.
Fonte: Gerai, 2022.

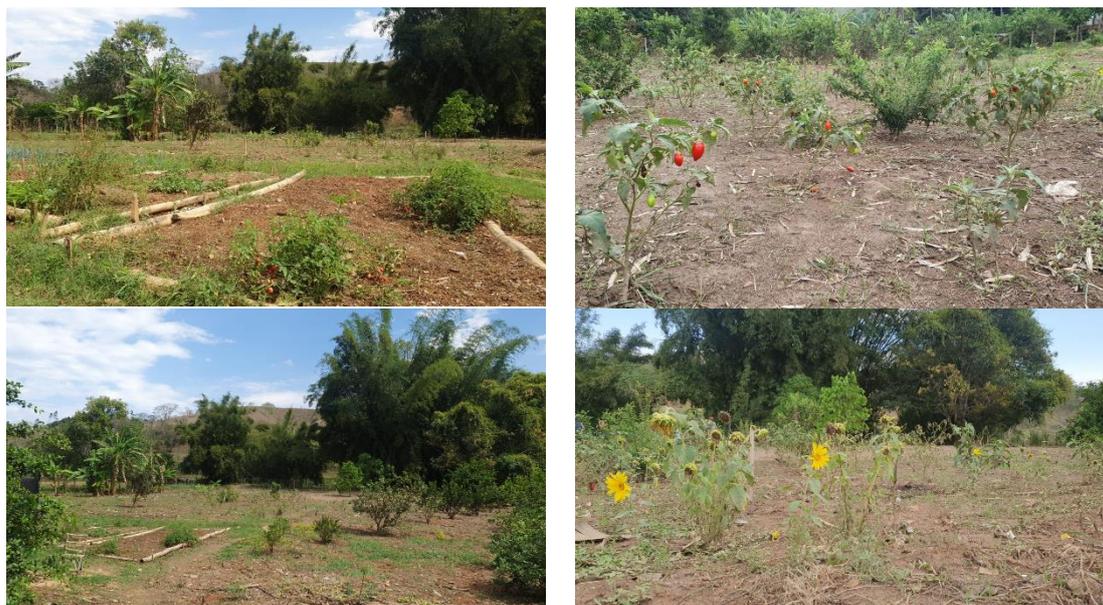
Vale ressaltar que no momento, os quintais produtivos estão aplicando em sua maioria espécies frutíferas nativas e o cultivo por semente (semeadura), podendo resultar em maior perda quando comparado com a produção por mudas, além do processo ser mais lento. Ademais, as chuvas intensas podem comprometer o desenvolvimento e permanência da vegetação nos quintais produtivos que se encontram na beira do rio. Diante disso, é indicado a inserção de espécies de maior porte, ou mesmo enxertadas, acima de 1m e meio de altura, para que resistam mais as intempéries naturais.

Foto 9a, 9b, 9c e 9d: Quintal Produtivo do Senhor Rômulo Fernandes de Almeida
Fonte: Gerai, 2022.
