1. AUTO DE FISCALIZAÇÃO: Nº 5327/20 10 Folha

1. AUTO DE INFRAÇÃO: Nº 0123 / 2011BH

V- RELATÓRIO FOTOGRÁFICO

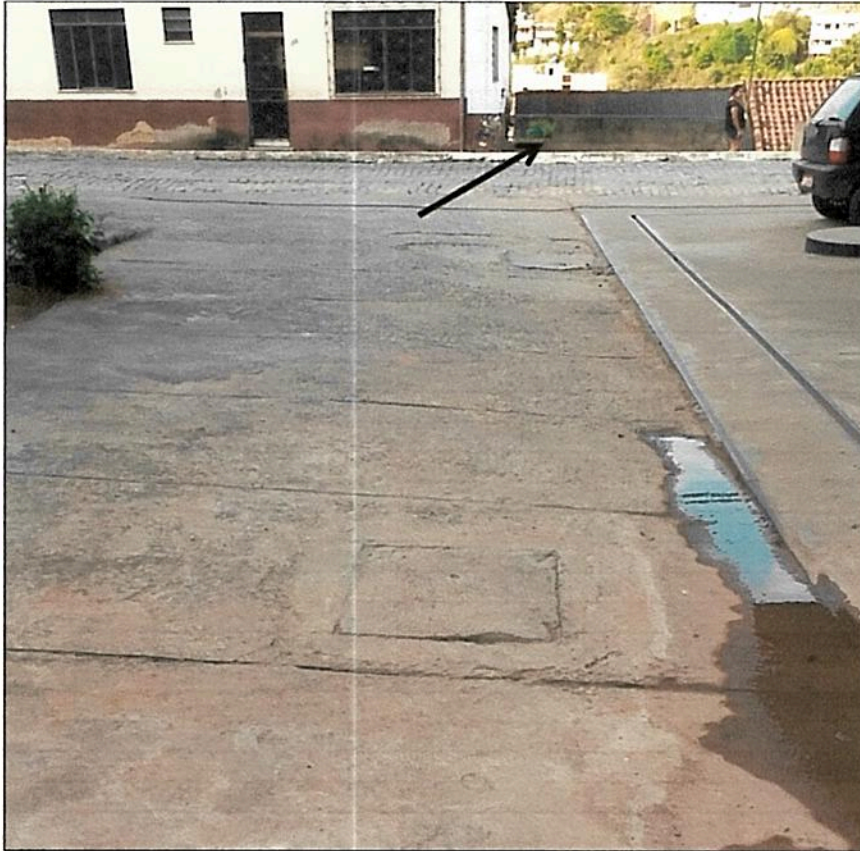
Imagem 03: Vista da área do antigo lavador de veículos desativado. Destaque para o terreno do lado oposto à Rua Laudelino Barbosa, onde está localizado o poço manual/cisterna que abasteceu temporariamente o Posto São Cristóvão.

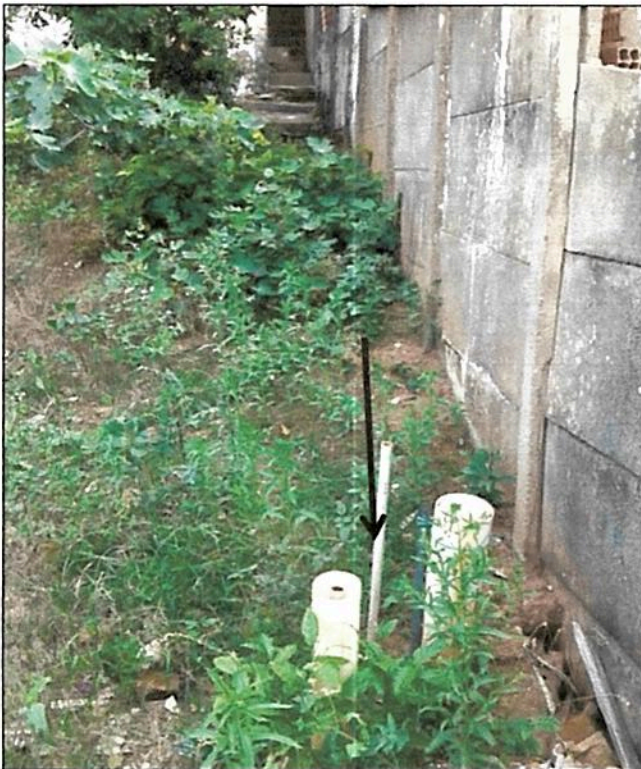
Imagem 04: Vista do Poço Manual/Cisterna, o qual foi cadastrado em 2003, para abastecimento temporário do Posto São Cristóvão na atividade de lavagem de veículos.

- ✓ Em Janeiro de 2003, o uso de água do poço manual foi regularizado junto ao órgão ambiental, pois o empreendimento passava por problemas de abastecimento de água. Na época, o empreendimento contava com um lavador de veículos, e o consumo maior de água era proveniente das atividades realizadas no lavador. Em acordo com o proprietário do terreno onde está instalado o poço, parte da água utilizada no empreendimento era bombeada para um reservatório que alimentava o lavador.

- ✓ O Cadastro foi efetivado pelo Instituto Mineiro de Gestão das Águas em através do Processo Administrativo nº 02434/2002, Certificado 220 / 2003.
- ✓ Cessado os problemas de abastecimento de água no empreendimento, a utilização da água do poço **FOI INTERROMPIDA**, e, conseqüentemente a regularização da utilização do mesmo junto ao Instituto Mineiro de Gestão das Águas.
