Relatório Operação Watu - Fase 1

Fiscalização dos Trechos Prioritários de Recuperação
atingidos pelos rejeitos da barragem de Fundão

Dezembro de 2016

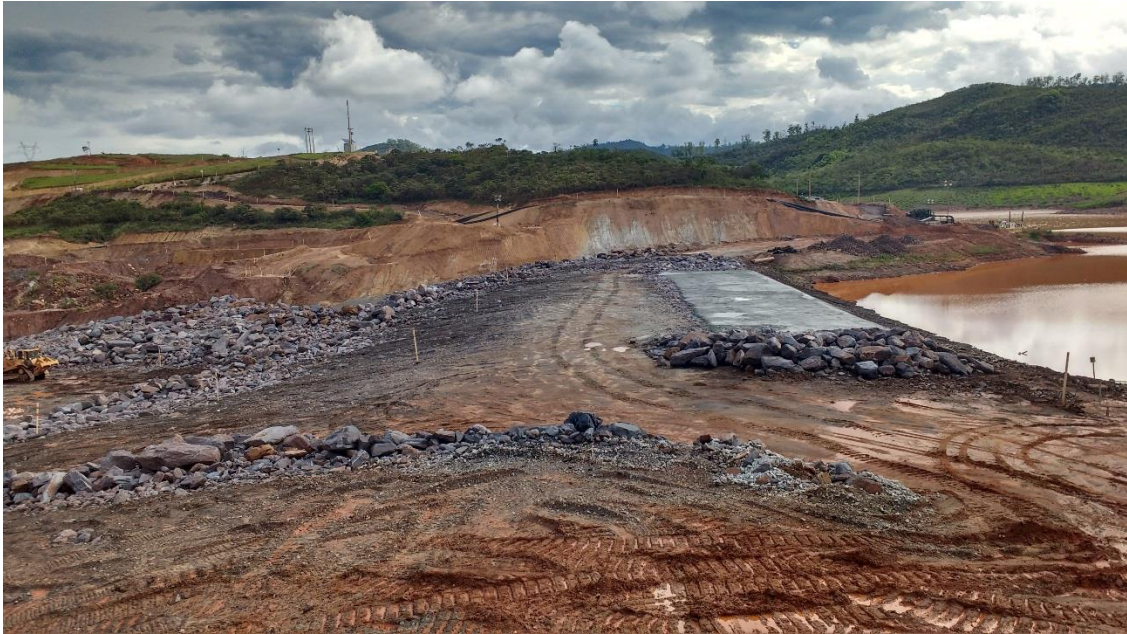
Figura 3: Alçamento do dique S3

Com a construção do dique S3 não é possível verificar algum tipo de reconformação anterior na área. Para construção do campo de obras e manutenção da estrutura foram feitos ou ampliados acessos, e foram feitos alguns taludes na área que já havia sido afetada pelo acidente. A área de entorno contempla o Córrego Mirandinha e áreas de disposição que receberão material dragado do dique S3 e retirado de Bento, mas essas áreas ainda estão sendo preparadas. Atualmente é feito o bombeamento do fluxo de água do córrego Santarém para jusante da obra de alçamento e é possível ser observada alta turbidez.

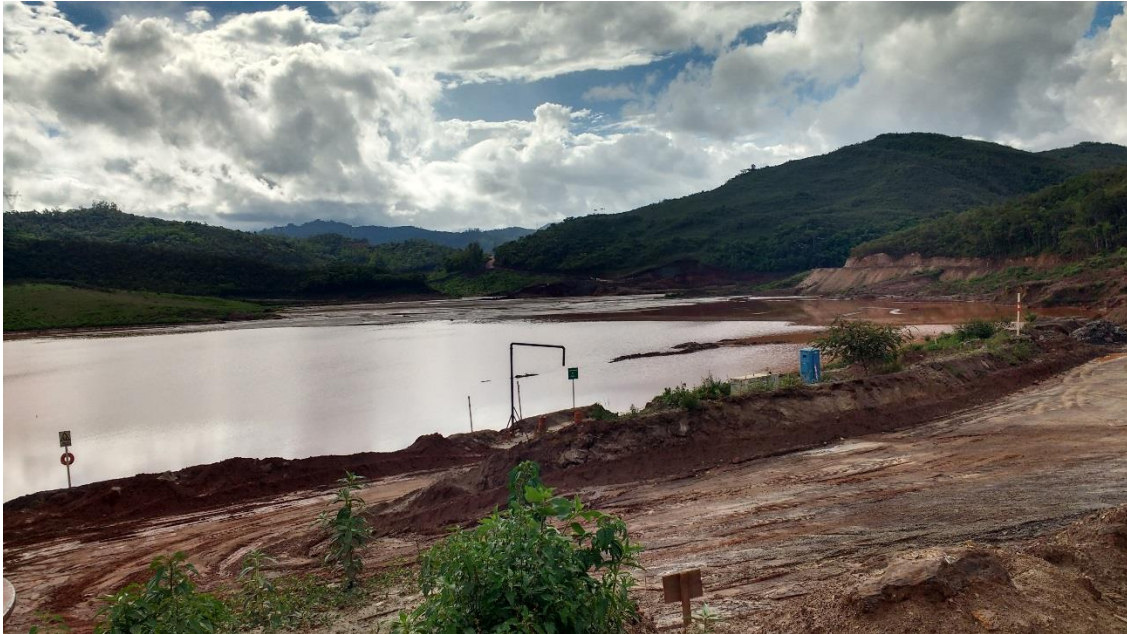
Figura 4: Área de alagamento do dique S3

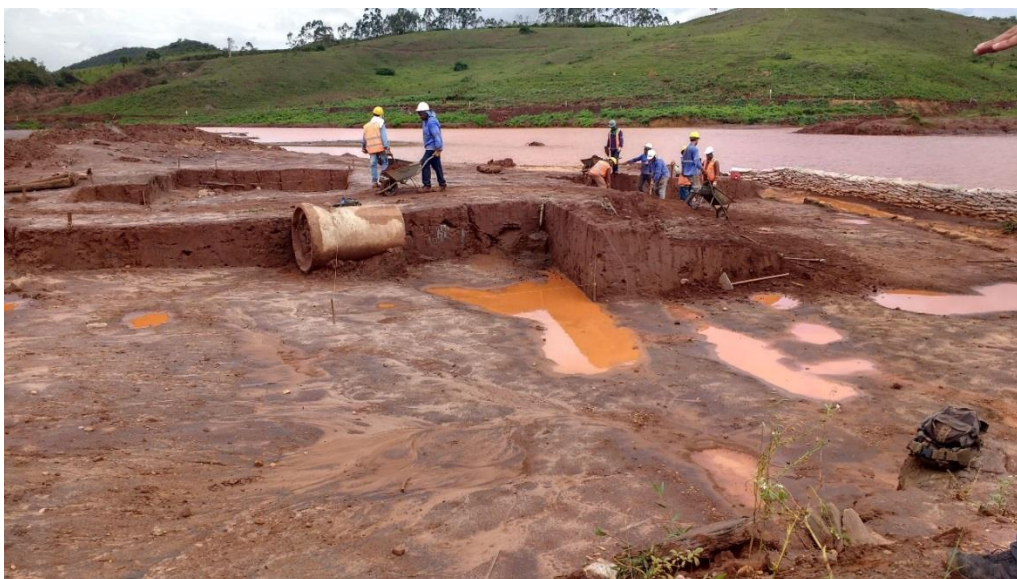
Figura 6: Trabalho arqueológico em Bento.

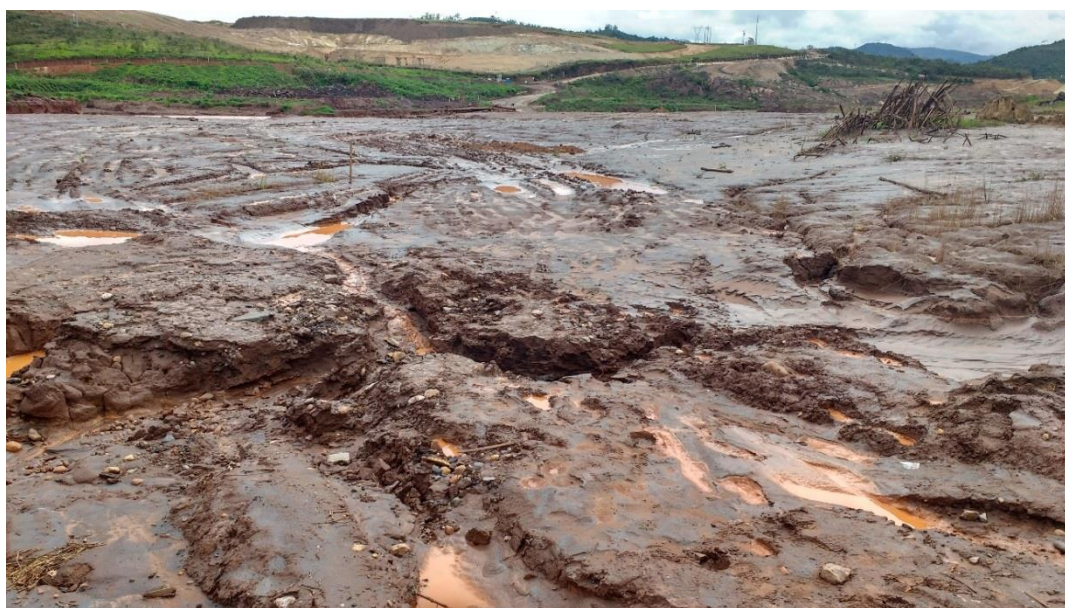
Na área 02 houve deslocamento do curso do Córrego Santarém em cerca de 100m. Em alguns pontos houve reconformação de taludes próximo ao novo curso mas as intervenções mais significativas foram no sentido de abrir acessos que foram interrompidos, recuperar obras sacras da Igreja local e catalogar o muro que há no local. Este muro está sendo “encapsulado” para que não seja afetado com o alagamento futuro. Também foi feita sementeira do mix de sementes na fase emergencial logo após o acidente mas não houve sucesso e verifica-se alto grau de erosão principalmente por ravinamento.

Figura 7: Acúmulo de rejeitos na área de Bento Rodrigues.

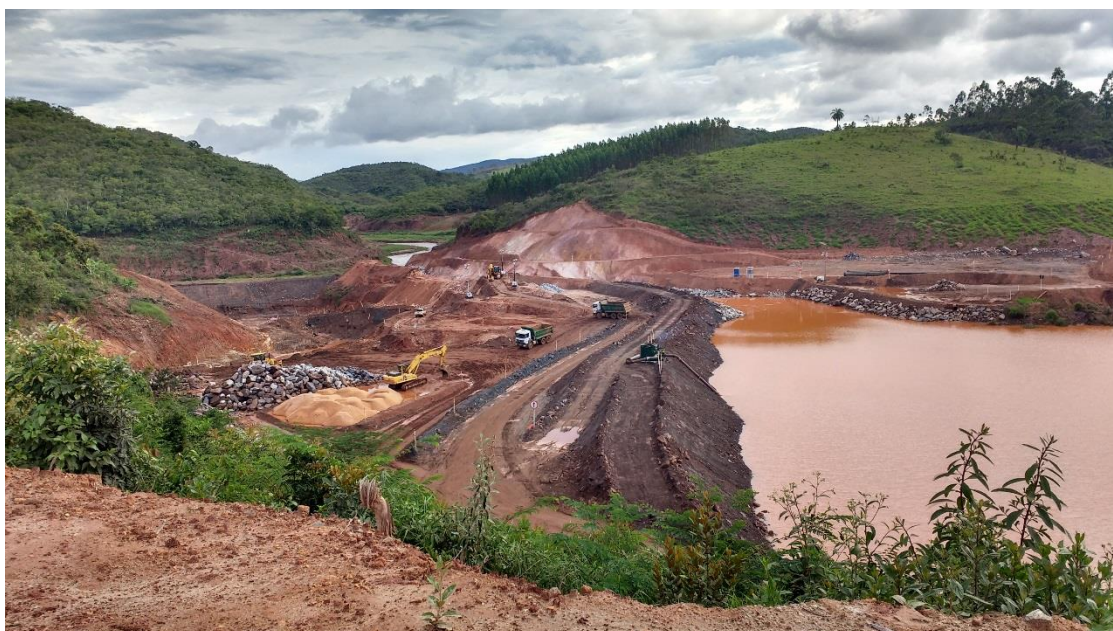
O fim do trecho vistoriado é o ponto no qual o Córrego Santarém desemboca no Rio Gualaxo do Norte, próximo a esse local está sendo construído o Dique S4. Com o objetivo de reter sedimentos carregados da área de Bento e vertidos do Dique S3 o dique S4 terá altura de 8,5m e capacidade de 1,03 Mm³ de sedimentos, sua conclusão é prevista para o fim do mês de dezembro segundo informado pelo funcionário da Samarco e também será galgável como seu similar a montante. Na área do dique foi construída uma ensecadeira para desvio do curso do Córrego Santarém durante a obra e para isso foi necessária a construção de taludes em áreas que já estavam afetadas pelo acidente, os mesmos serão estabilizados com biomanta.

Figura 8: Dique S4 em construção.

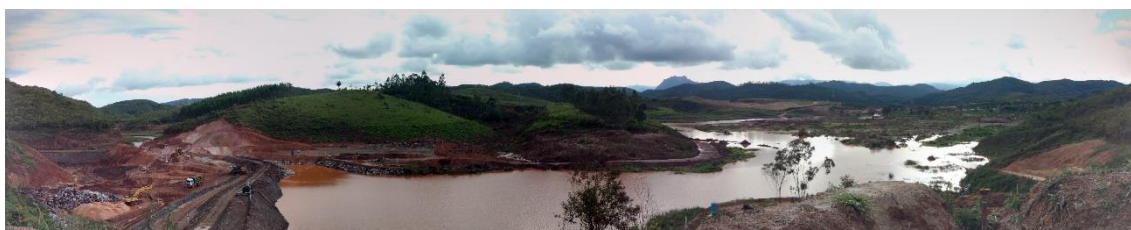
Figura 9: Visão geral do trecho 3, de Bento Rodrigues até S4.

Esta área não deverá ser tratada como área prioritária uma vez que as obras de intervenção emergenciais já estão sendo realizadas como estruturas de contenção de sedimentos, diques, e já existem orientações específicas previstas no TAC de autorização do S4 com relação a novas intervenções na área.

Devem ser realizadas obras de drenagem nos acessos a área e nos locais que não serão alagados pelas áreas de influência dos diques.

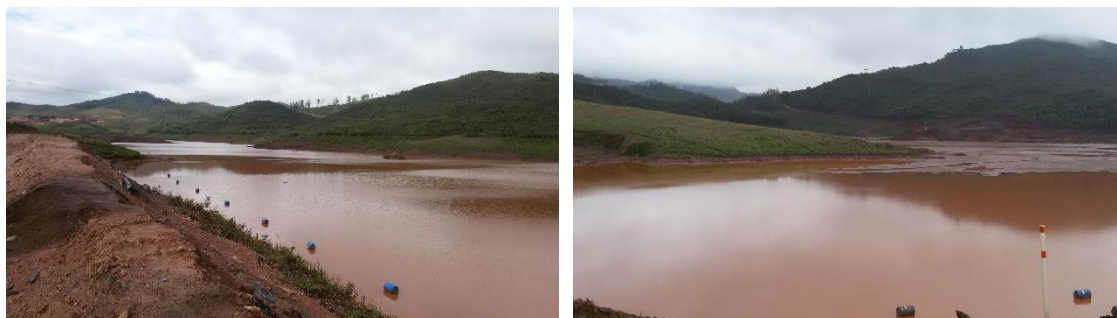
Ambos os taludes marginais demonstram regeneração natural incipiente, um pouco mais desenvolvida na margem esquerda (Foto 1 A). Foram constatados processos erosivos ao longo das duas margens, do tipo laminar e ravinamento, além de ter sido observado um pequeno deslizamento no talude marginal esquerdo.

Foi também constatada a presença de grandes ilhas de rejeitos no leito do córrego Mirandinha, além de ter sido observado um represamento do fluxo hídrico natural, devido à proximidade do local com o dique S3 (Foto 1 B).

Foto 1. A: Regeneração natural mais avançada na margem esquerda. B - Represamento do fluxo do córrego Mirandinha e acúmulo de rejeito próximo ao dique S3.

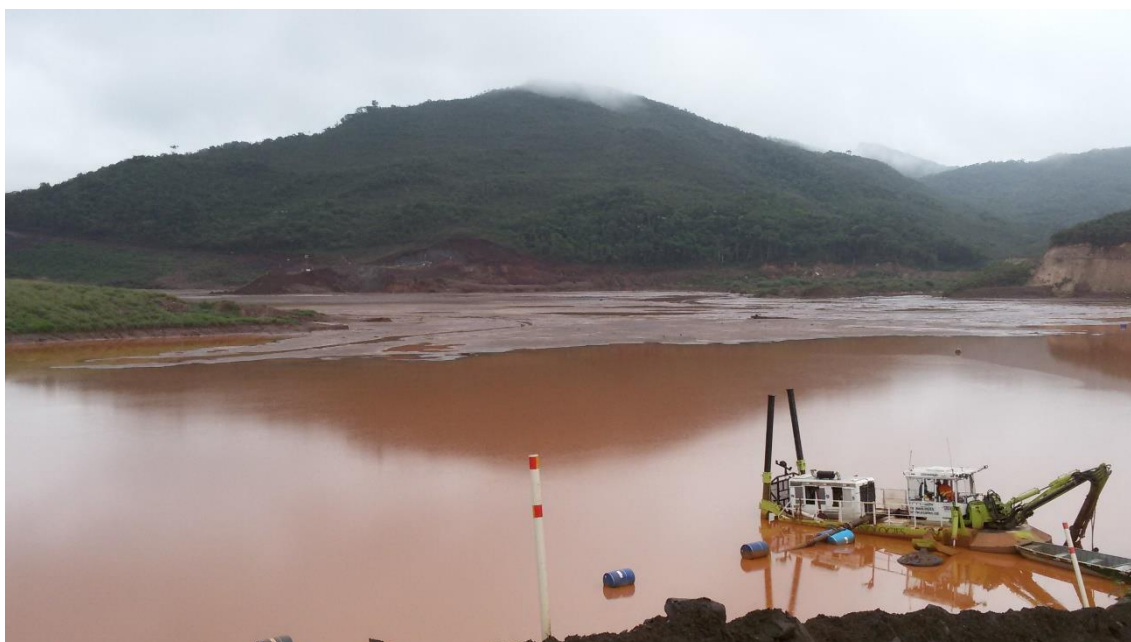
No momento da vistoria foi constatada uma dragagem experimental do material contido no dique S3, visando o aumento da capacidade de contenção da estrutura (Foto 2).

Foto 2: Dragagem experimental do material contido pelo dique S3.

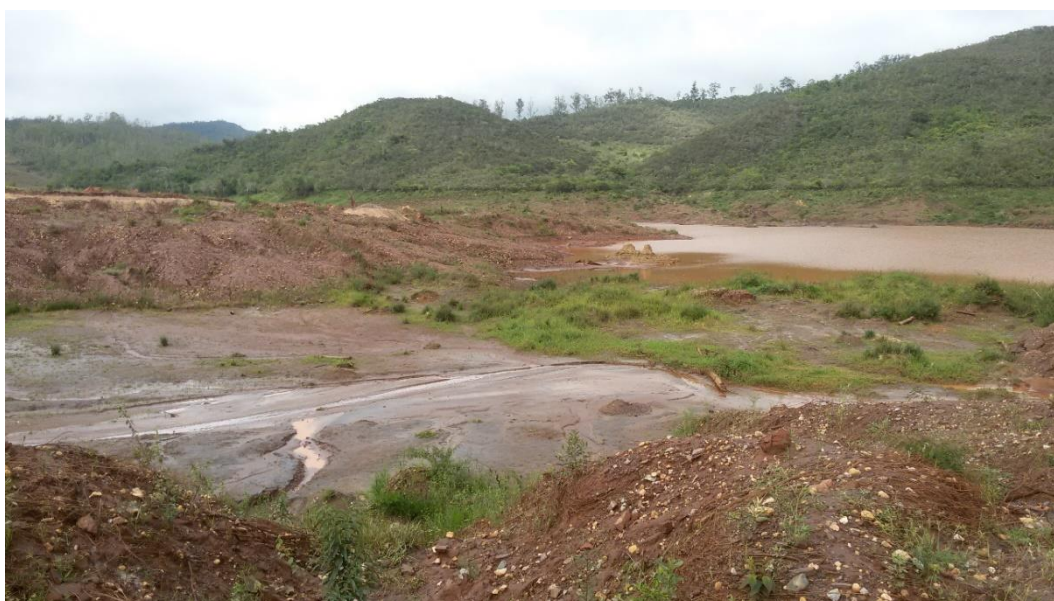
Foi constatada regeneração natural incipiente ao longo do talude marginal esquerdo. O talude marginal direito apresenta erosão laminar e intenso ravinamento (Fotos 3 e 4).

Foto 3: Intenso processo erosivo na margem direita.

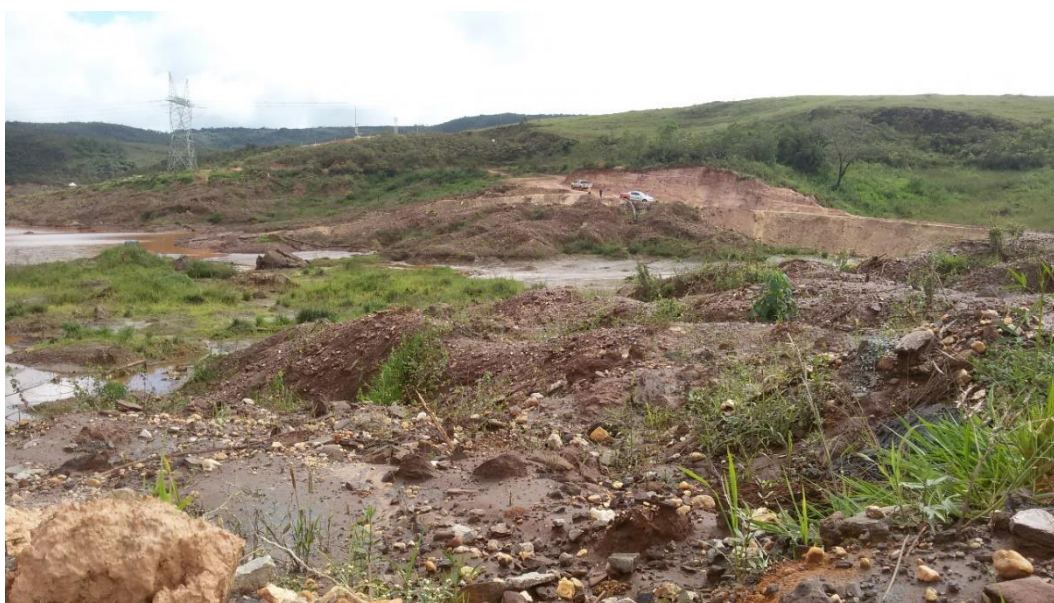
Foto 4: Intenso processo erosivo na margem direita.

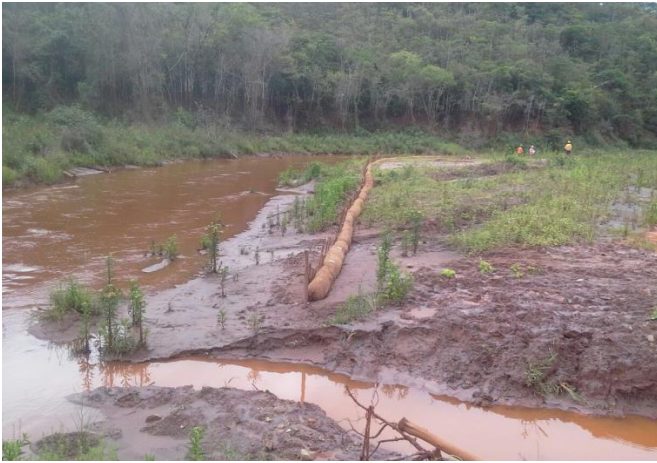
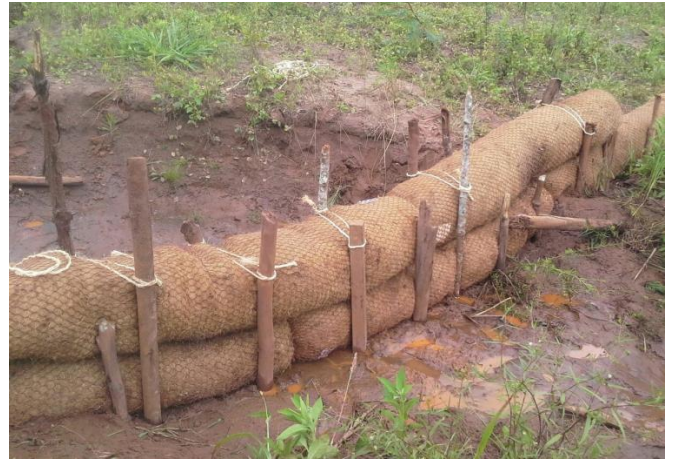
Na margem direita do rio, no talude marginal, as obras ainda não foram iniciadas, sendo que as mesmas serão restritas a remoção manual de árvores e galhos mortos sem destoca e o plantio do mix de sementes. Em alguns pontos específicos serão instalados retentores de sedimentos, para evitar o carreamento de rejeitos para o corpo d'água. Na margem direita, onde se formou uma praia de rejeito, já foram instalados retentores de sedimentos (Foto 1 A e B).

Foto 1. A e B: Retentores de sedimentos já instalados.

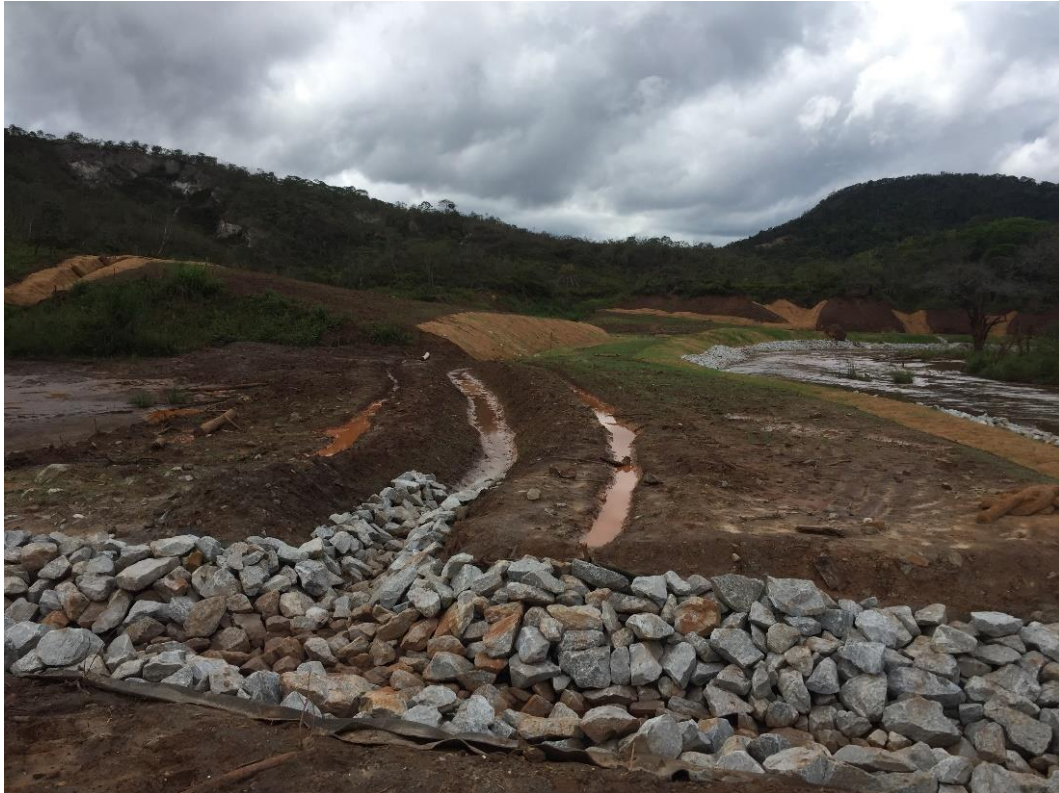
De maneira geral, os taludes marginais da margem esquerda estão sendo reconformados para instalação de geotêxtil e enrocamento, seguidos de biomanta e revegetação com mix de sementes (Foto 2).

Foto 2: Obras na margem esquerda para instalação de geotêxtil e enrocamento, seguidos de biomanta e revegetação com mix de sementes.

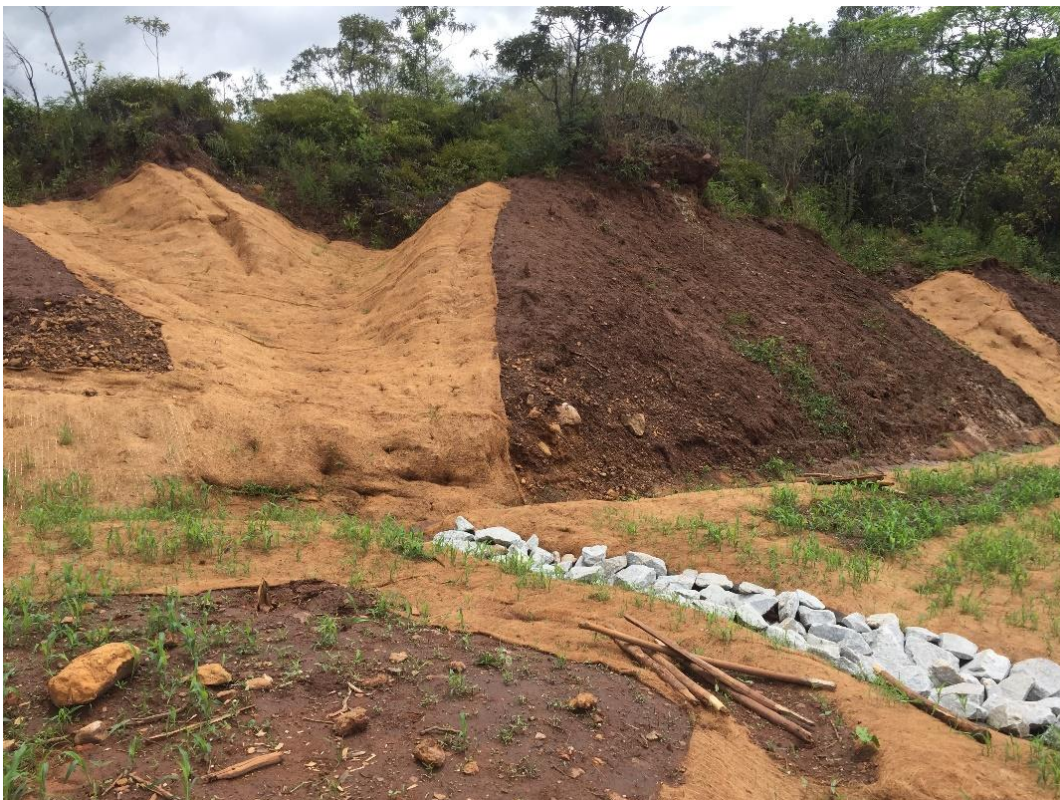
Com base na topografia da área e das curvas de nível, estão sendo construídas canaletas de crista e de berma para direcionamento das águas pluviais. Todas as canaletas estão sendo revestidas com biomanta. Além da instalação das biomantas, em algumas canaletas de drenagem de crista estão sendo instalados retentores de sedimentos, visando aumentar a eficiência de retenção de rejeitos que se encontram dispostos nas áreas mais altas (Fotos 3 e 4).

Foto 3: Canaletas de crista e de berma revestidas com biomanta.

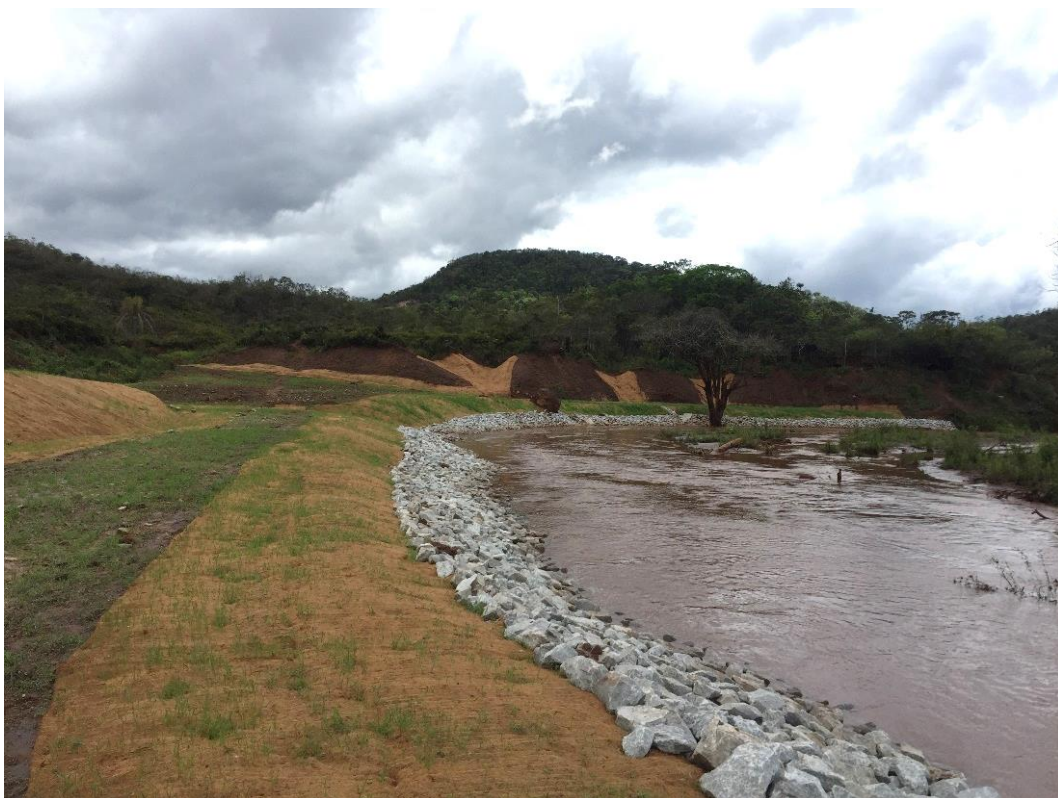
Foto 4: Canaletas de crista e de berma revestidas com biomanta.

A instalação das obras de drenagem tanto de crista como de berma também devem ser finalizadas, sempre seguindo o levantamento topográfico e as curvas de nível.

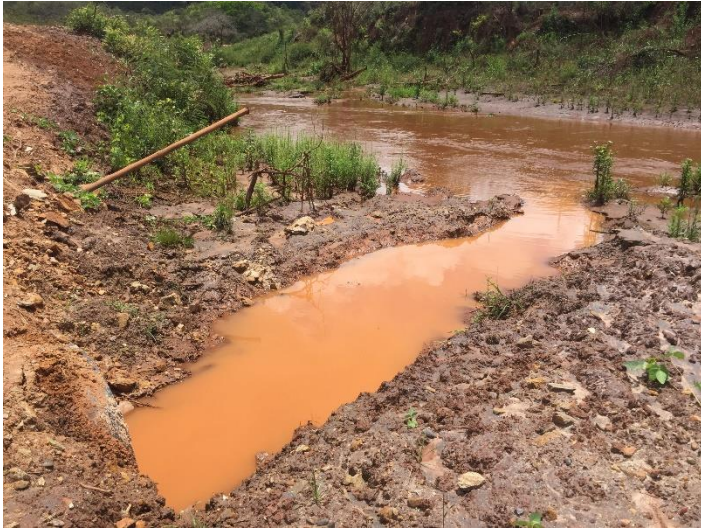
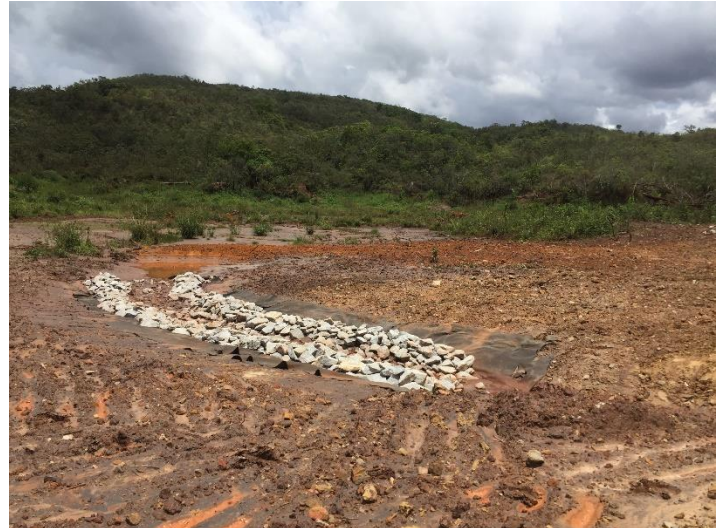
Foto 5. A: Saída da tubulação para drenar e direcionar as águas do tributário não identificado (coordenada 664756.22 / 7758812.91). **Foto 5. B:** Tributário não identificado (coordenada 664756.22 / 7758812.91) com margens reconformadas, implantação de biomanta e enrocamento.

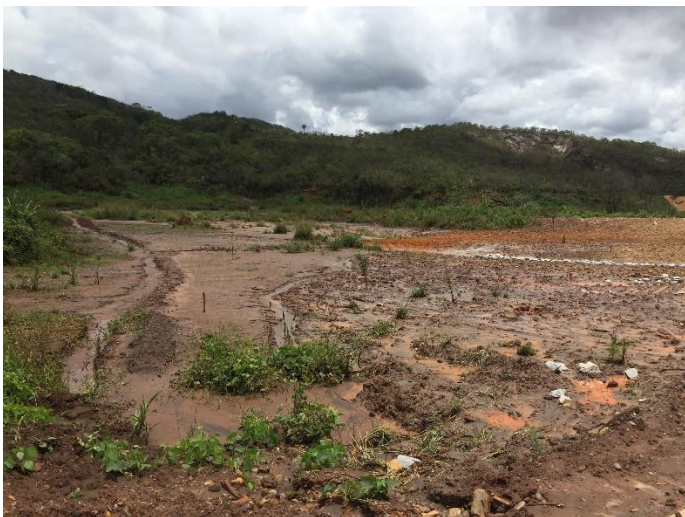
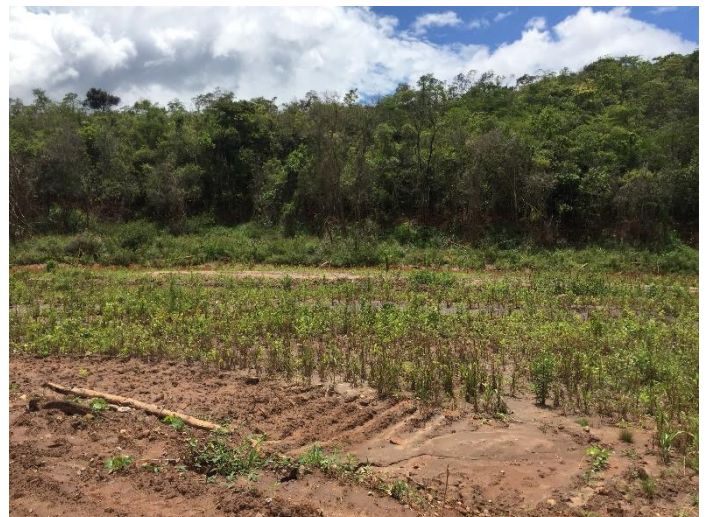
Na área próxima ao tributário não identificado (coordenada 664756.22 / 7758812.91), ocorreu semeadura direta emergencial no rejeito com o mix de gramíneas e leguminosas, que não foi suficiente. Visando aumentar a eficiência da revegetação na planície de inundação do tributário não identificado (coordenada 664756.22 / 7758812.91), foi construída tubulação para drenar e direcionar as águas (Foto 5 A). O tributário não identificado (coordenada 664756.22 / 7758812.91) teve suas margens reconformadas, com a implantação de biomanta e enrocamento (Foto 5 B). A revegetação nesta área ainda é incipiente, necessitando de um acompanhamento pós período chuvoso (Foto 6 A e B).

Foto 6. A e B: Revegetação na margem esquerda ainda incipiente.

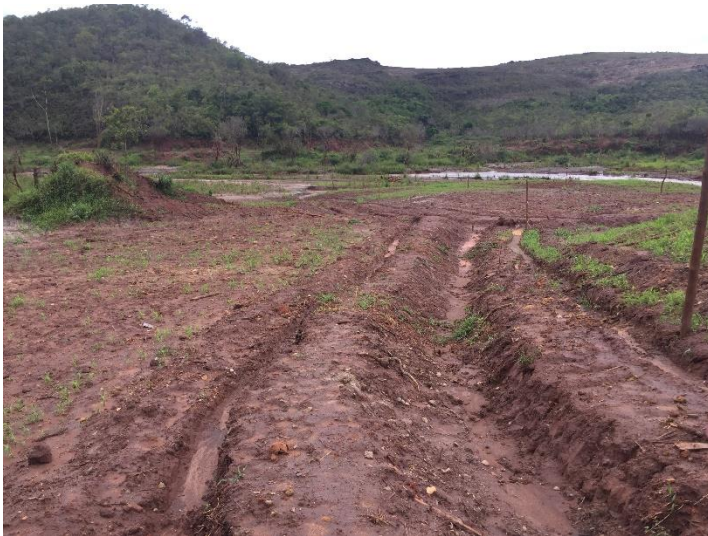
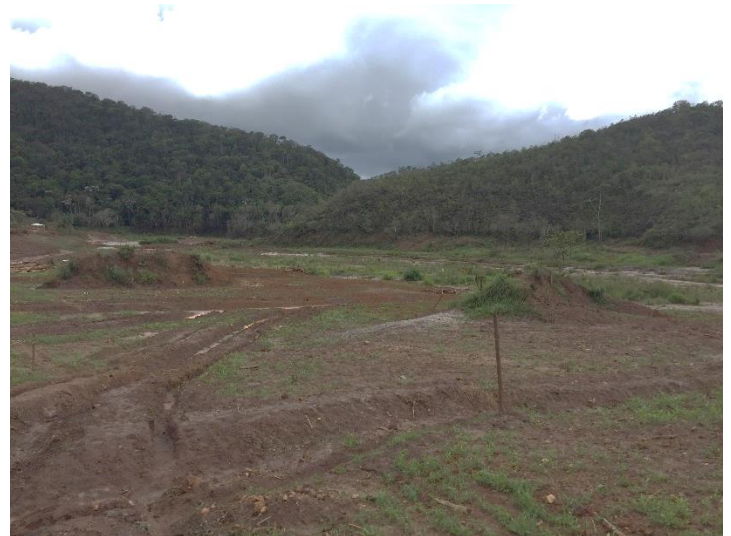
Estão sendo construídas leiras perpendiculares ao curso d'água, para evitar o carreamento de rejeito em direção à calha do rio principal (Foto 7 A). As leitas serão revestidas com biomanta (Foto 7 B).

Foto 7. A: Leiras perpendiculares ao curso d'água. B – Leiras preparadas para receber biomanta.

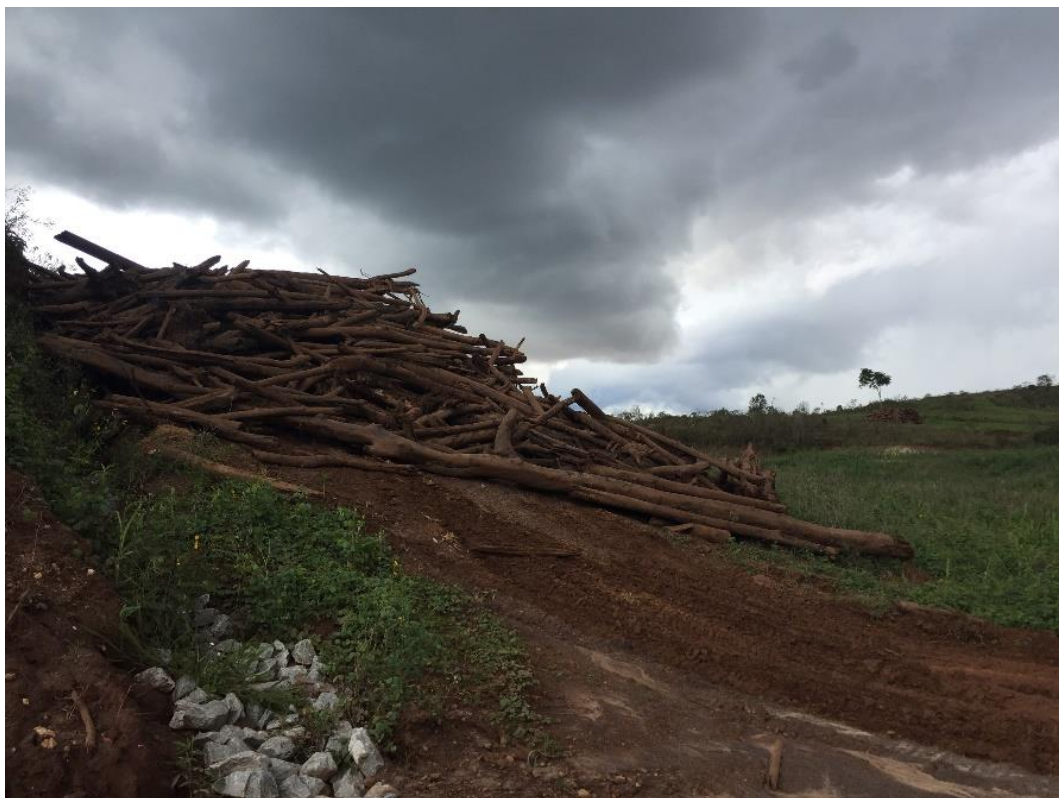
Existem duas pilhas de galhos e troncos retirados da margem direita que serão utilizados nas obras de bioengenharia (Foto 8).

Foto 8: Pilhas de galhos e troncos.

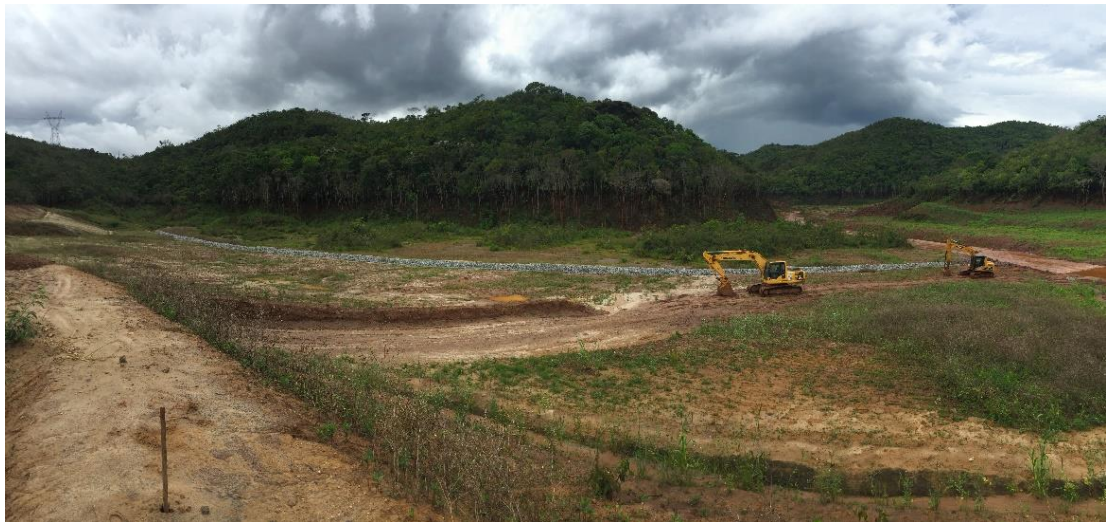
Nesta área houveram poucas intervenções, sendo apenas iniciada a reconformação dos taludes na margem esquerda (Foto 10).

Foto 10 – Obras de reconformação de taludes iniciada na margem esquerda.

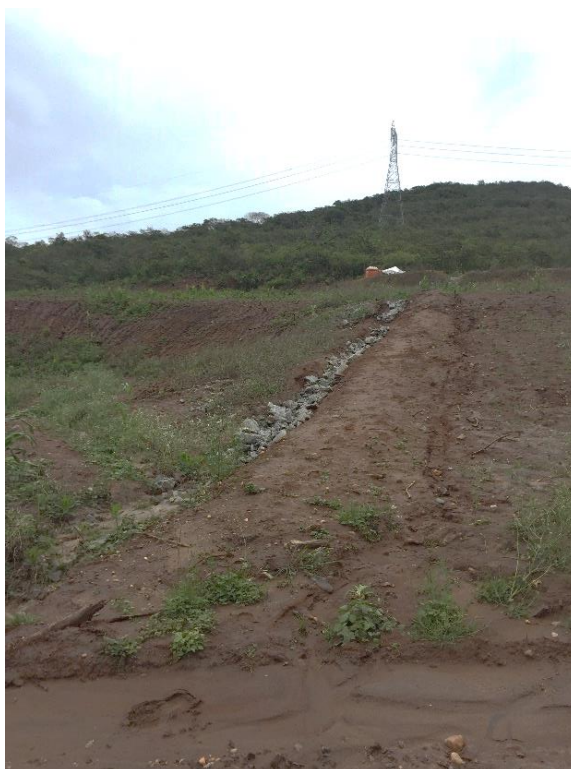
Foi verificada uma canaleta de drenagem, construída pela Samarco, no limite do talude marginal do tributário TG-03 (coordenanda 665657 / 7759663), de forma desconectada com a drenagem superficial advinda da bacia ao redor, principalmente das estradas, sem o devido revestimento com biomanta, apenas enrocamento, o que pode ocasionar ao longo do tempo, o início de processos erosivos (Foto 12).

Foto 12: Canaleta de drenagem no limite do talude marginal do tributário.

Deverá ser refeito o enrocamento do Tributário TG-03 (coordenada 665657 / 7759663), com a substituição das pedras já colocadas por de menores dimensão. A canaleta de drenagem próxima ao TG-03 deverá ser refeita com a retirada do enrocamento e colocação de biomanta.

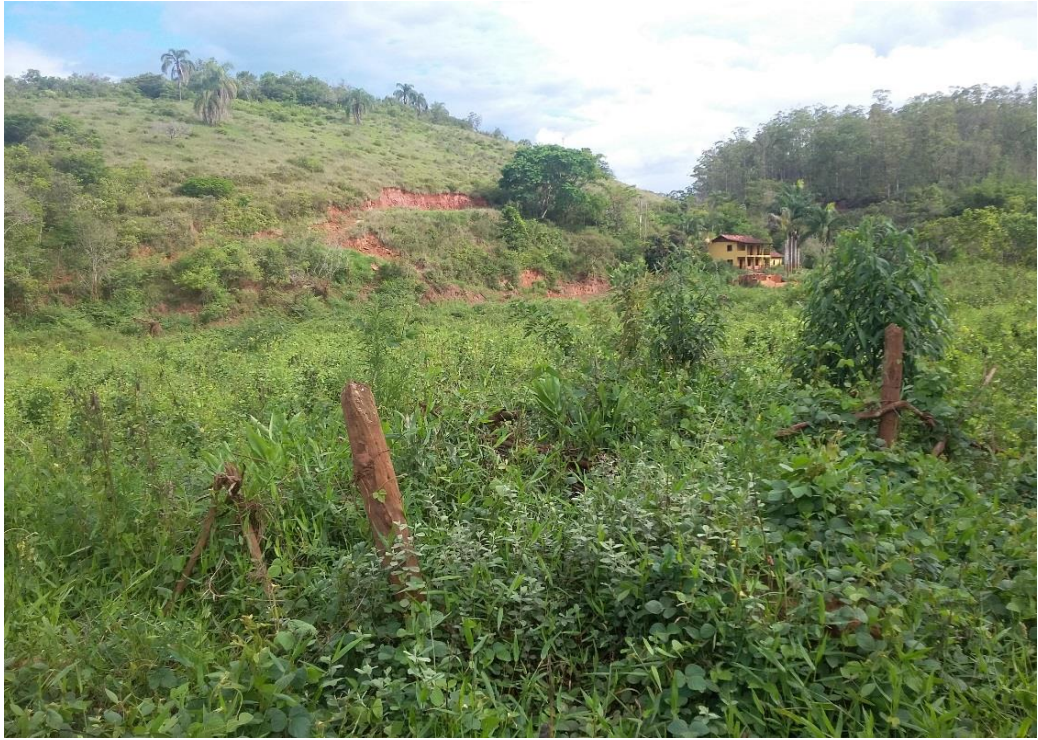
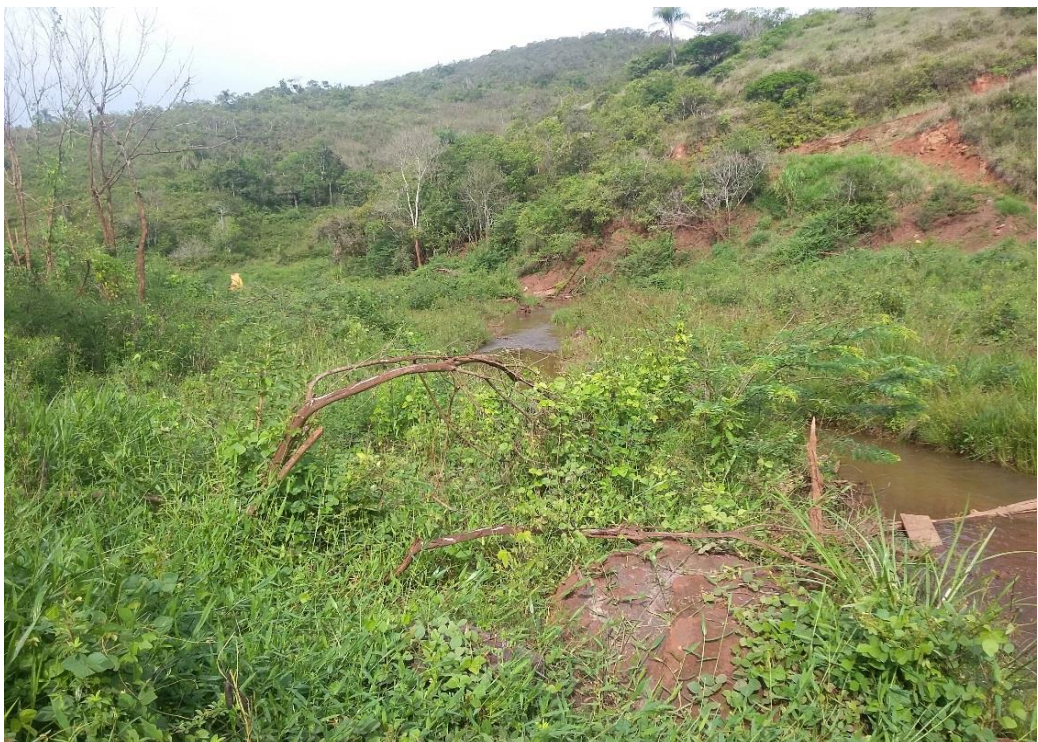
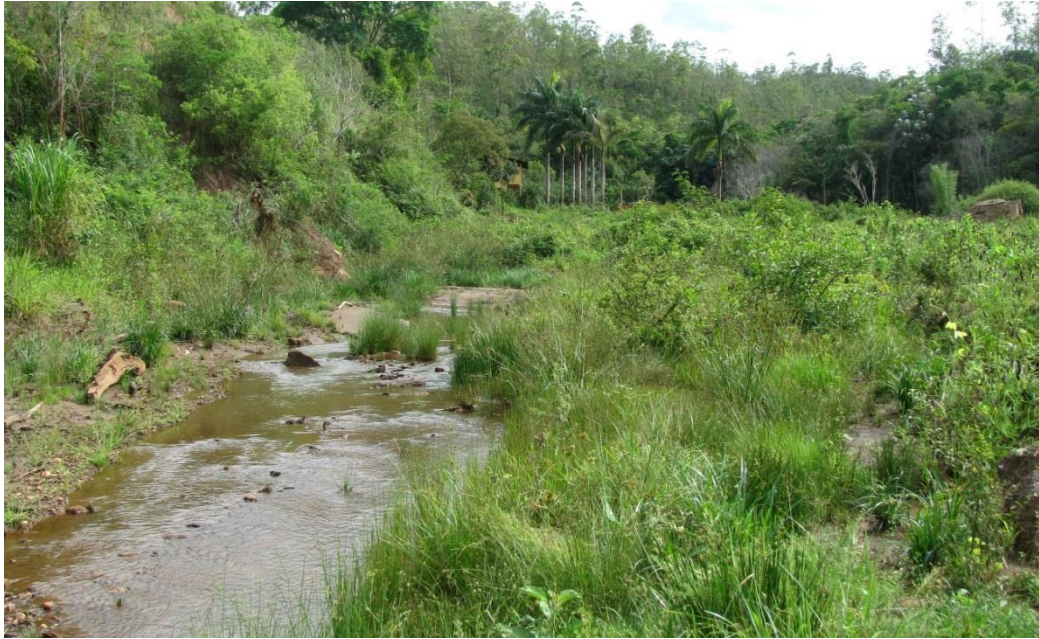
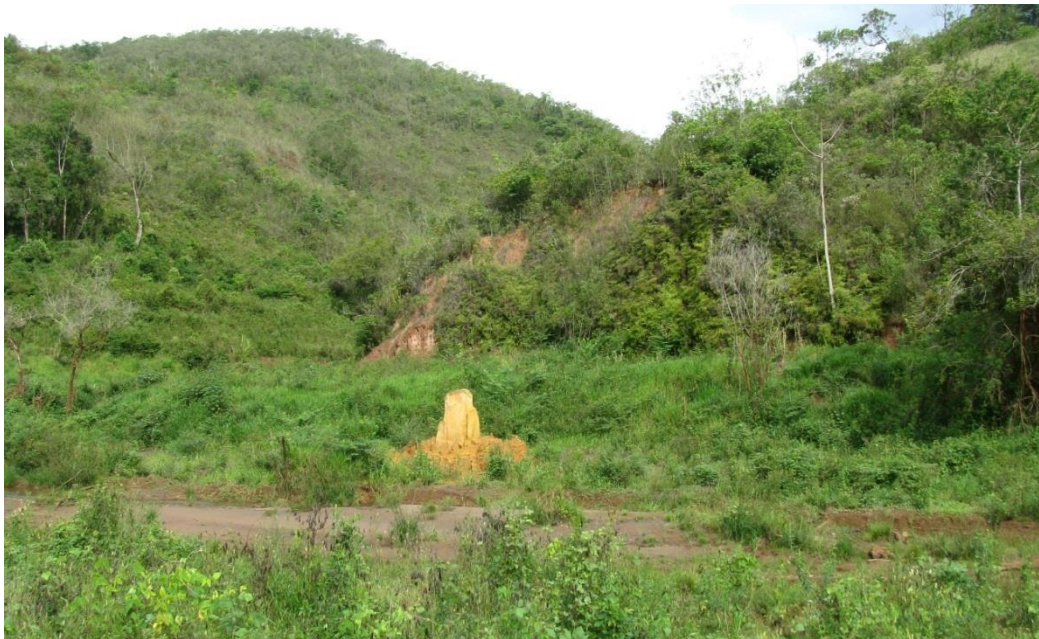
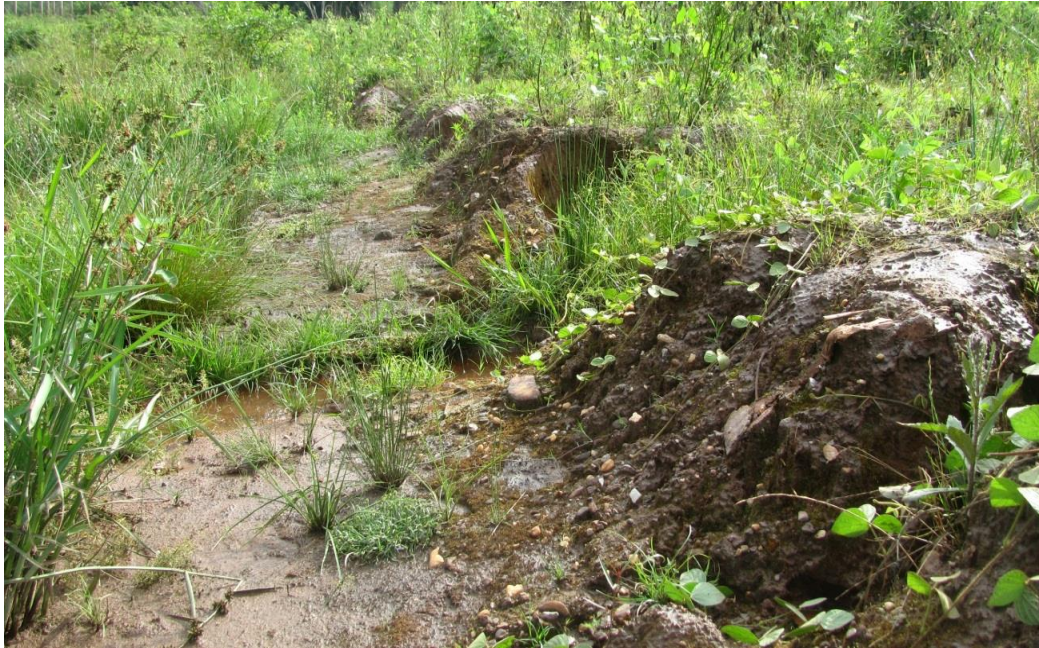
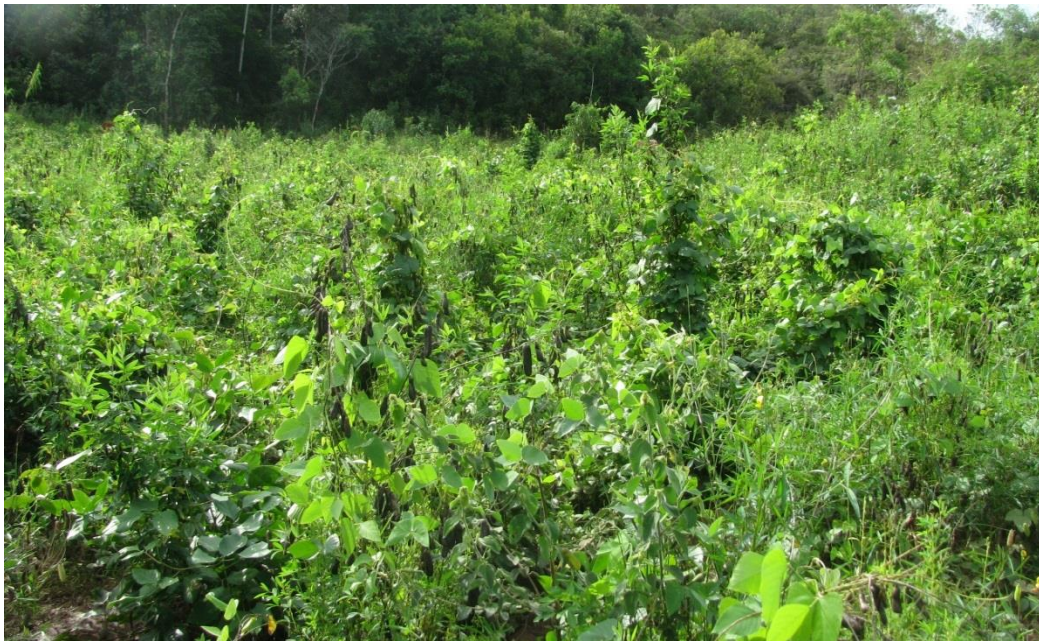
Na área não houve nenhuma intervenção física da Samarco, apenas a aplicação de hidro-semeaduras. Pôde ser observado grande desenvolvimento de vegetação rasteira incluído leguminosas na região afetada, inclusive foi observada a presença de espécies exóticas. O local demonstrava pouco ou nenhuma movimentação de máquinas e equipamentos. A Equipe Coloide vistoriou 2 pontos desta área, observando as mesmas características em ambos.

A Fundação deverá intervir na área a fim de recuperar a vegetação local e eliminar a presença de espécies exóticas. Deverá ser finalizado a remoção dos galhos e árvores mortas com a realização de semeadura direta. Deverão ser finalizadas as ações de contenção dos taludes marginais e toda a área deverá ser revegetada com mix de sementes mais adequadas e proposto pela empresa.

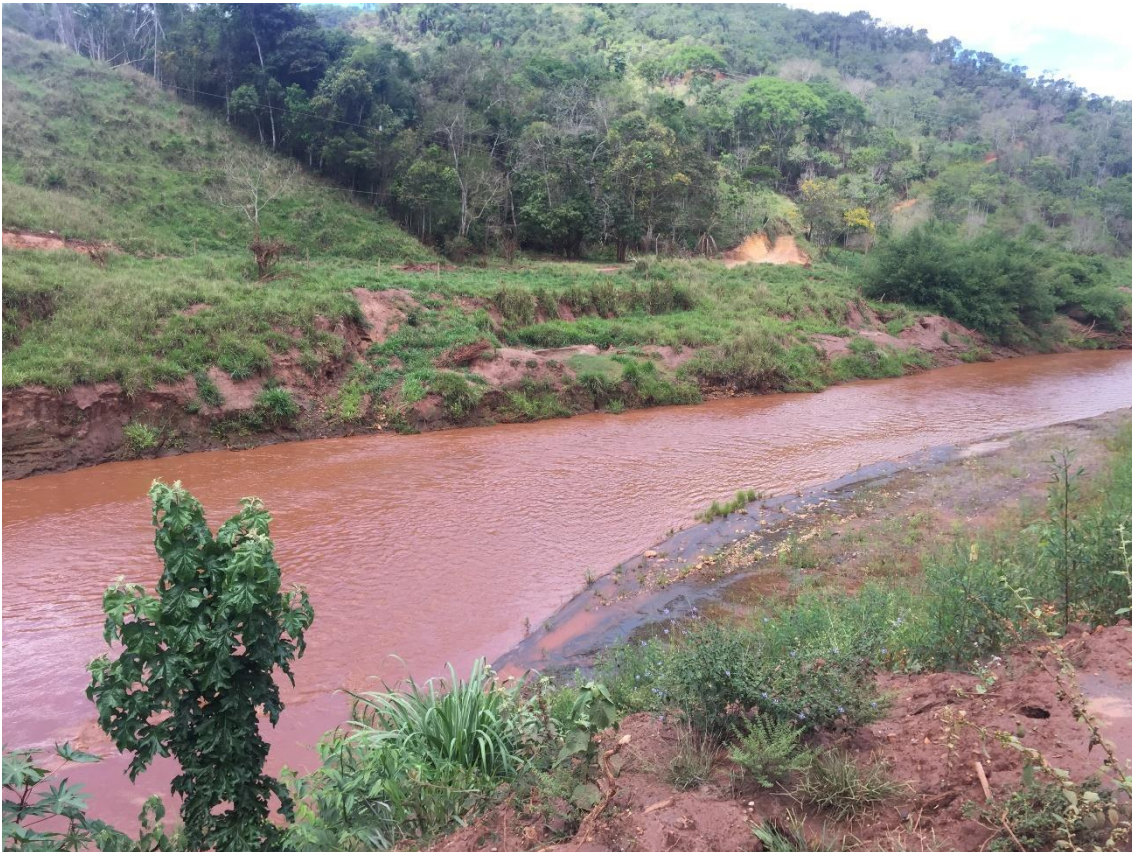
A área de preservação permanente neste local é caracterizada por talude marginal e por planície de inundação na margem esquerda (Foto 1) e direita, respectivamente. Foi constatada elevada deposição de rejeito na área afetada, havendo acúmulo em praias/bancos ao longo do corpo hídrico. Foram também observados processos erosivos (ravinamento), que podem contribuir para o carreamento de partículas sólidas e coloidais para o interior dos cursos hídricos.

Foto 1: Talude marginal esquerdo.

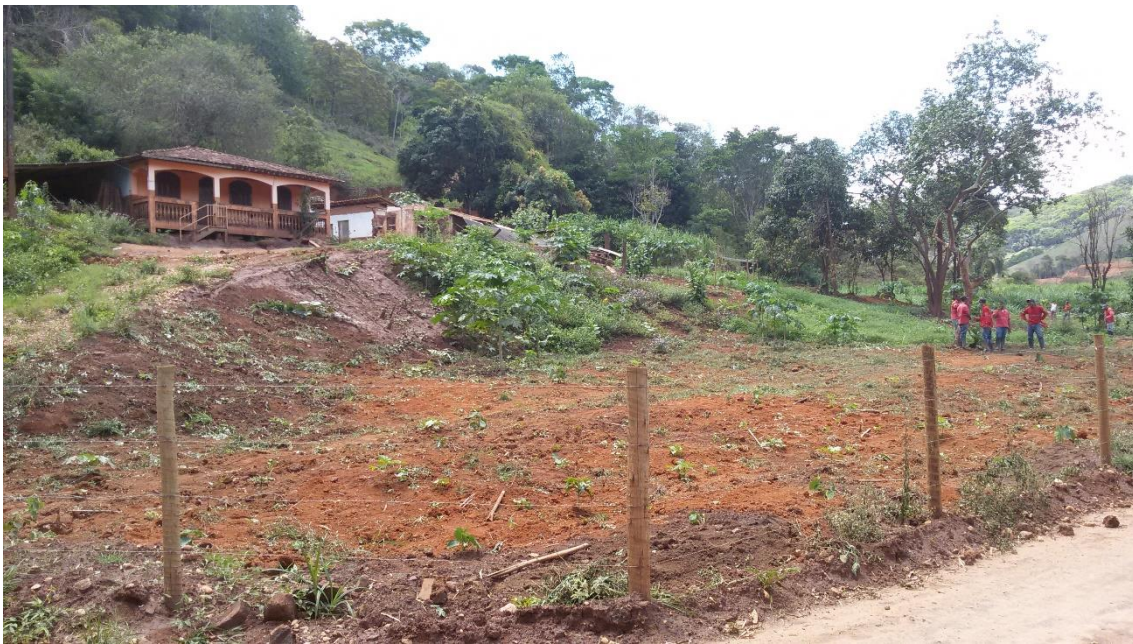
Existe na área diversas propriedades rurais, sendo que em algumas foi verificado obras de intervenção e plantio em um propriedade rural localizada na área afetada pela passagem do rejeito (Foto 2).

Foto 2: Plantio sendo realizado em propriedade rural afetada.

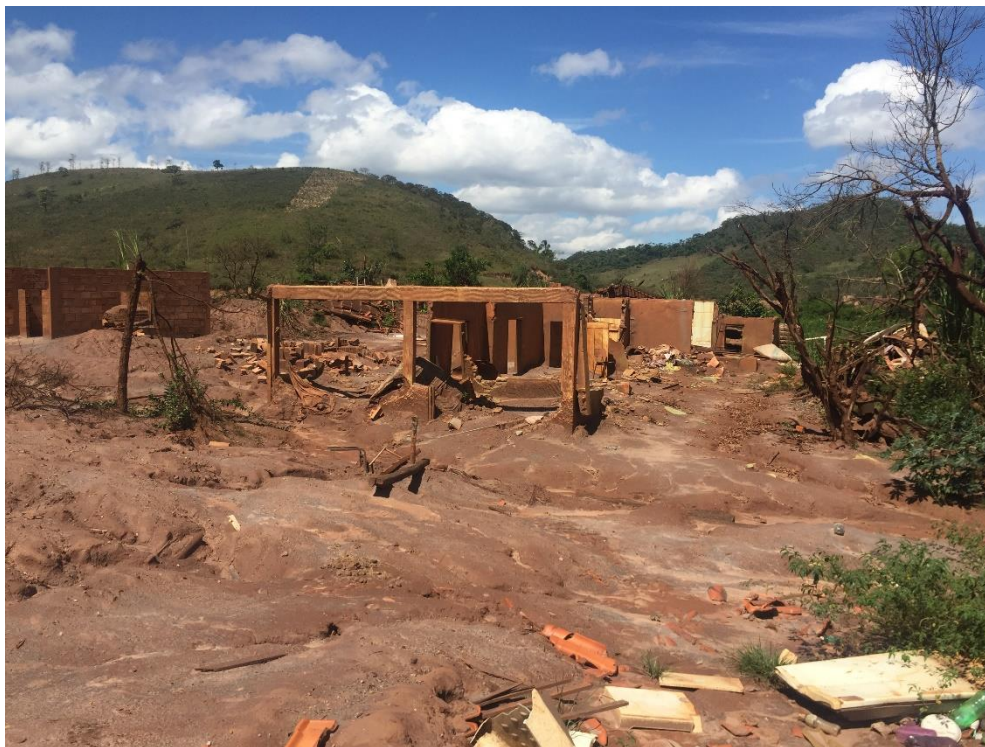
Neste Trecho está localizado o distrito de Paracatu de Baixo, que foi fortemente impactado pela enxurrada da lama. Não foram iniciadas nenhuma obra de recuperação da área, visto que a área se encontra embargada pela justiça, não podendo sofrer nenhum tipo de intervenção.

Foto 9: Distrito de Paracatu de Baixo.
