Relatório Operação Watu - Fase 1

Fiscalização dos Trechos Prioritários de Recuperação
atingidos pelos rejeitos da barragem de Fundão

Dezembro de 2016

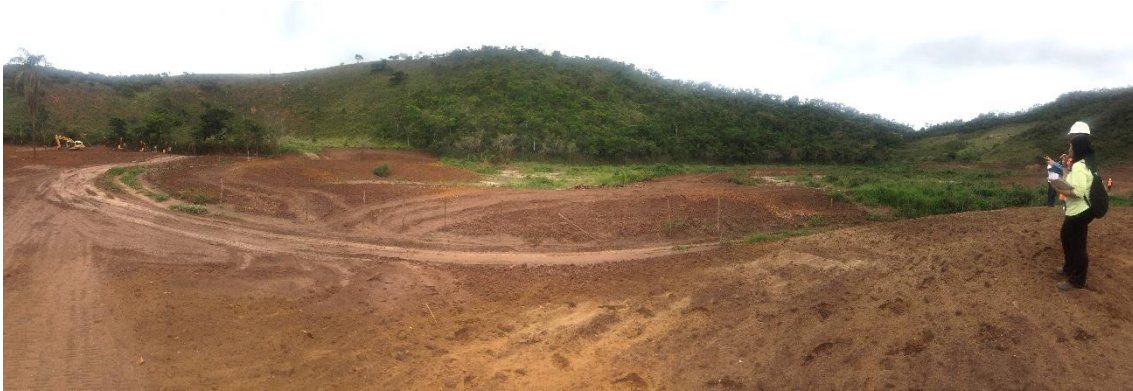
A área de preservação permanente na margem esquerda neste ponto do Gualaxo do Norte é caracterizada por uma grande planície de inundação. Nela estão localizadas quatro antigas lagoas, remanescentes da atividade garimpeira de ouro, as quais foram parcialmente preenchidas com rejeito. As lagoas foram cercadas, limitando o acesso à área (Foto 10).

Foto 10: Lagoa preenchida com rejeito que foi cercada.

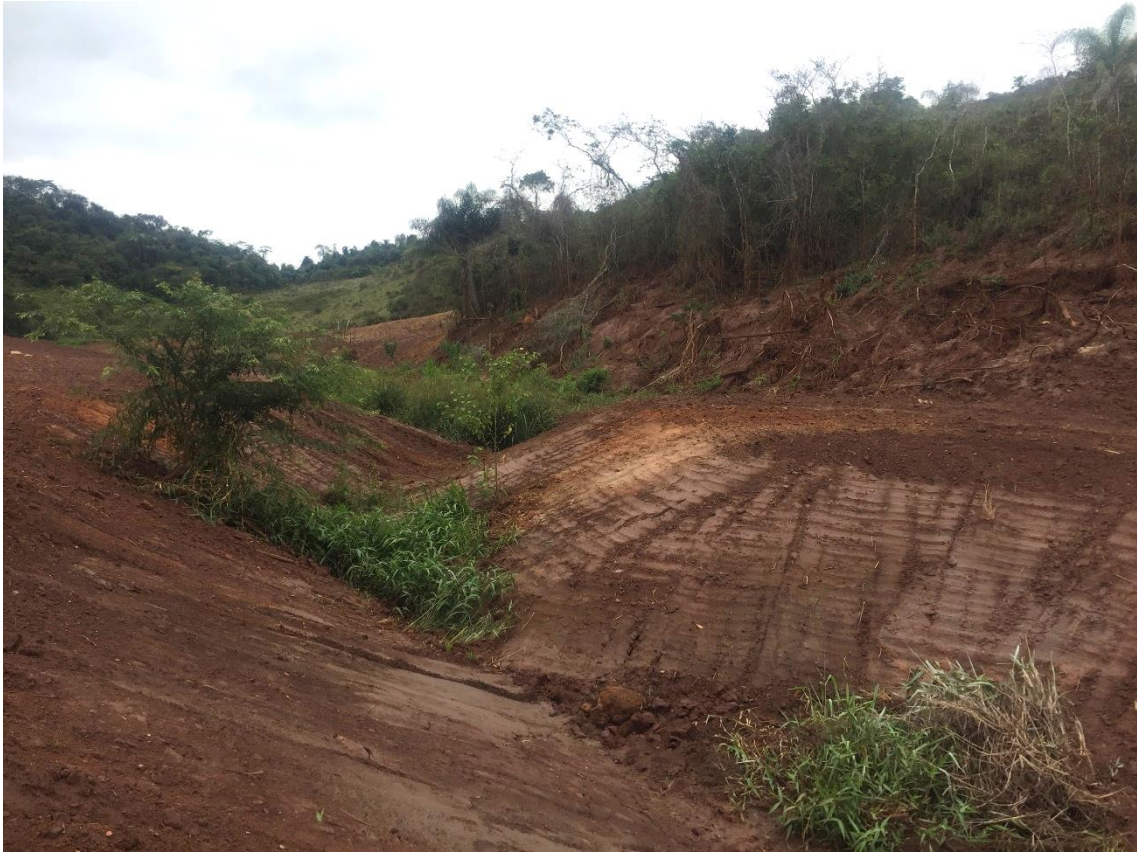
Ainda na mesma margem, foram feitos dois canais de condução da drenagem pluvial, nos quais será colocada a biomanta. Foi informado que na margem esquerda do canal que deságua entre as estacas 2.825 e 2.830 será feita a limpeza dos galhos mortos manualmente sem destoca (Foto 11).

Foto 11: Margem esquerda do canal de drenagem pluvial na qual será feita a limpeza dos galhos mortos manualmente sem destoca.

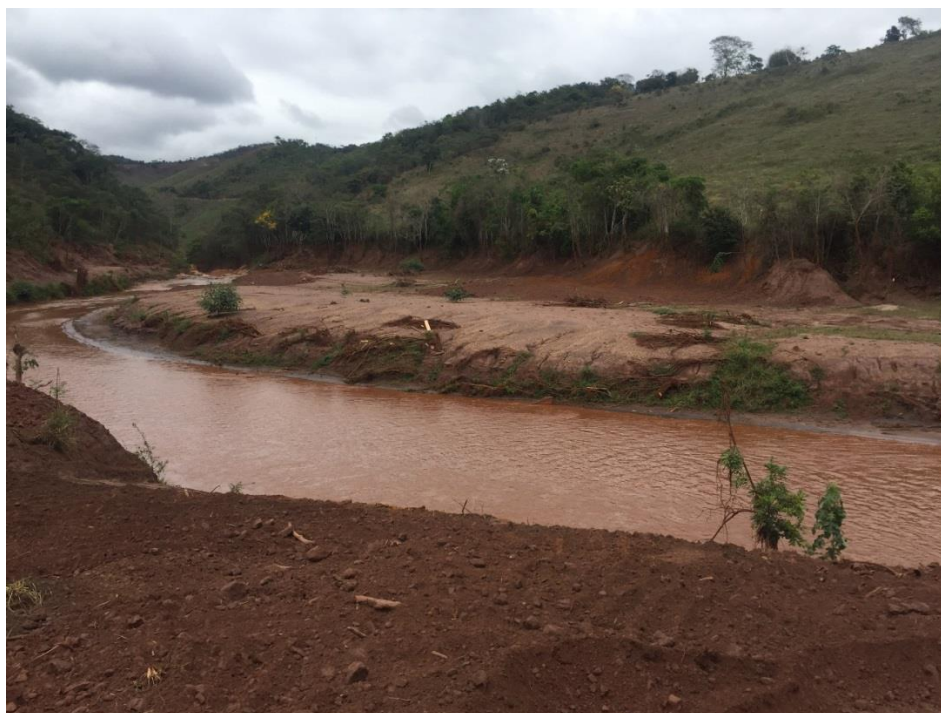
Na margem direita está sendo realizado o reafeiçoamento do terreno e revolvimento do rejeito (Foto 13), para então receber técnicas de bioengenharia (canaletas de drenagem pluvial e leiras em curvas de nível). Em ambas as margens desta área há grande acúmulo de rejeito em praias (Foto 14).

Foto 14: Margem direita com grande acúmulo de rejeitos.

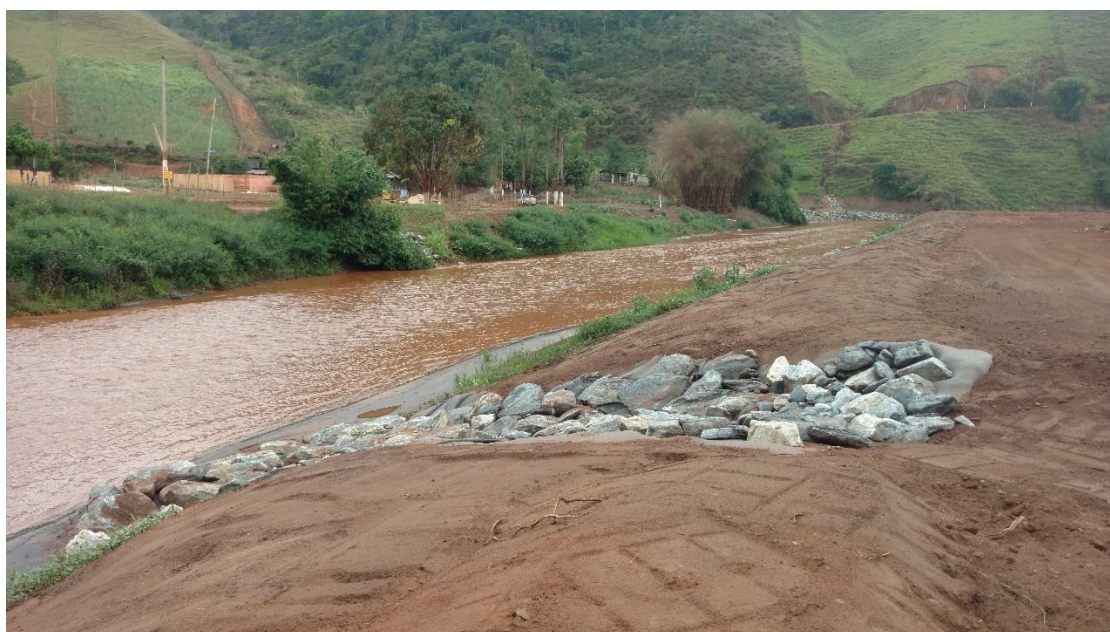
De maneira geral, os taludes marginais das margens estão sendo reconformados para instalação de biomanta e revegetação com mix de sementes. Foram feitos canais preferenciais de drenagem com revestimento de manta geotêxtil e enrocamento mas a estrutura ainda não está finalizada sendo necessária melhor fixação no solo para evitar o carreamento sob a manta com arraste de sedimentos e comprometimento da estrutura instalada.

Figura 1: Canais de drenagem com geotêxtil e enrocamento

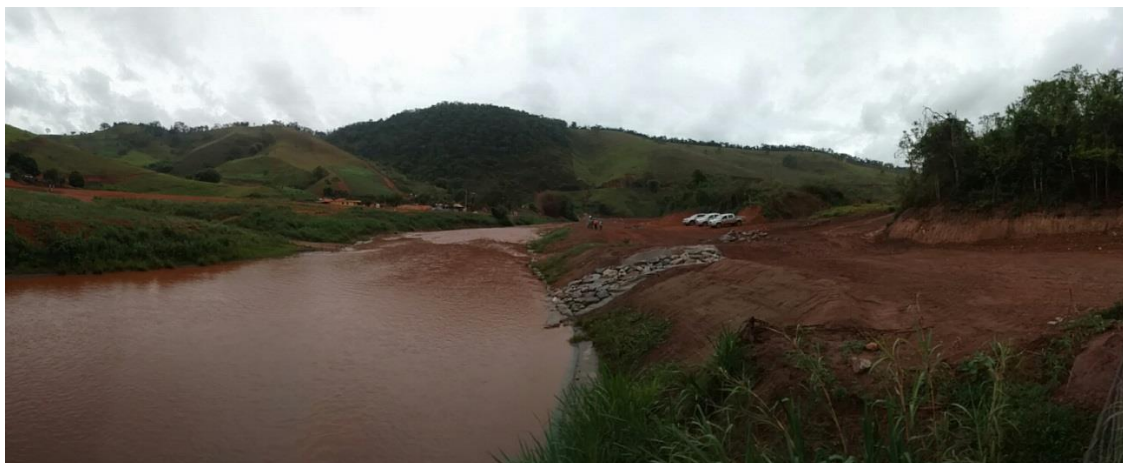
Os taludes da margem direita foram recentemente reconformados e da margem esquerda foram alvo de intervenções emergenciais logo após o acidente. Houve algum sucesso do mix de sementes da margem esquerda e pode-se observar início de regeneração natural. Existem pontos de acúmulo de rejeito ao pé dos taludes e os proprietários tem prejudicado as intervenções no local com a passagem de máquinas agrícolas pelo leito do rio, em locais usados antes do acidente.

Figura 2: Visão geral da área 400 com taludes e canais de drenagem

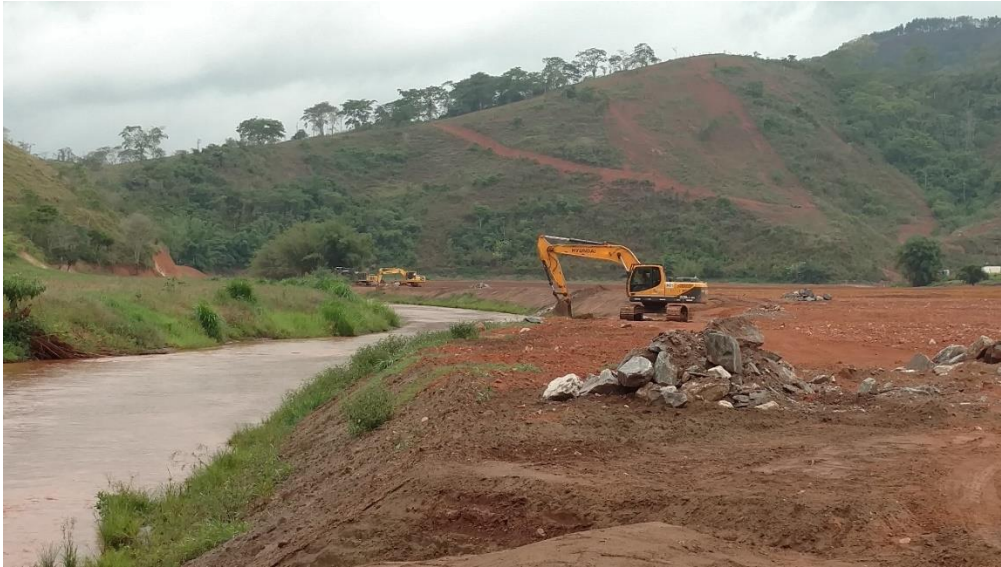
No ponto referente ao projeto 401 haviam máquinas trabalhando na reconformação de taludes na margem direita do Rio Gualaxo do Norte. Fomos informados que na planície de inundação já havia sido feito o trabalho de canais de drenagem do tipo espinha de peixe visando evitar o carreamento causado pelas chuvas, uma vez que o relevo do entorno é mais acentuado e trata-se de área de pasto, ou seja, além do rejeito disposto já existia grande contribuição de sedimentos no local. O proprietário da área interviu nas ações realizadas com máquinas agrícolas e deixou o solo revolvido para posterior plantio de braquiárias e reconformação de pasto inclusive na área de APP. Outra informação foi que o proprietário limitou a ação das obras da Samarco a apenas 10m da margem do rio por interesse próprio, verificou-se que a APP abrangeria 30m no local.

Figura 3: Retaludamento na planície de inundação

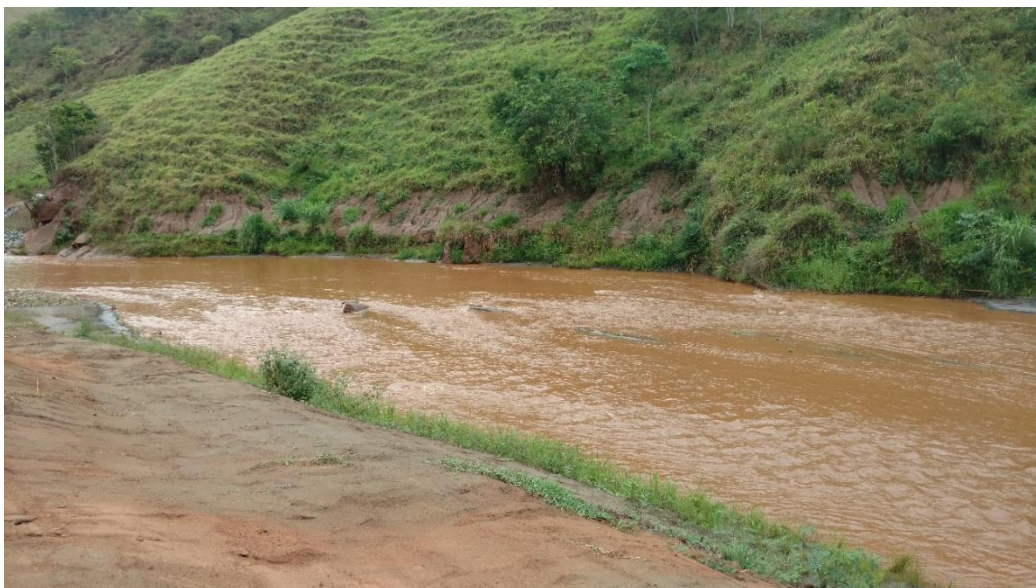
Na margem esquerda não é necessária reconformação de taludes mas pode-se observar erosão por ravinamento, nesse caso estão previstas intervenções do tipo D com coveamento manual e plantio e em alguns casos retentores de sedimentos e biomantas, mas o material para aplicação da bioengenharia ainda não havia sido entregue para andamento das obras. Estão também previstas obras para confecção de canaletas de drenagem nas bermas do talude da margem direita que ainda não foram executadas.

Figura 4: Bermas de taludes e margem esquerda

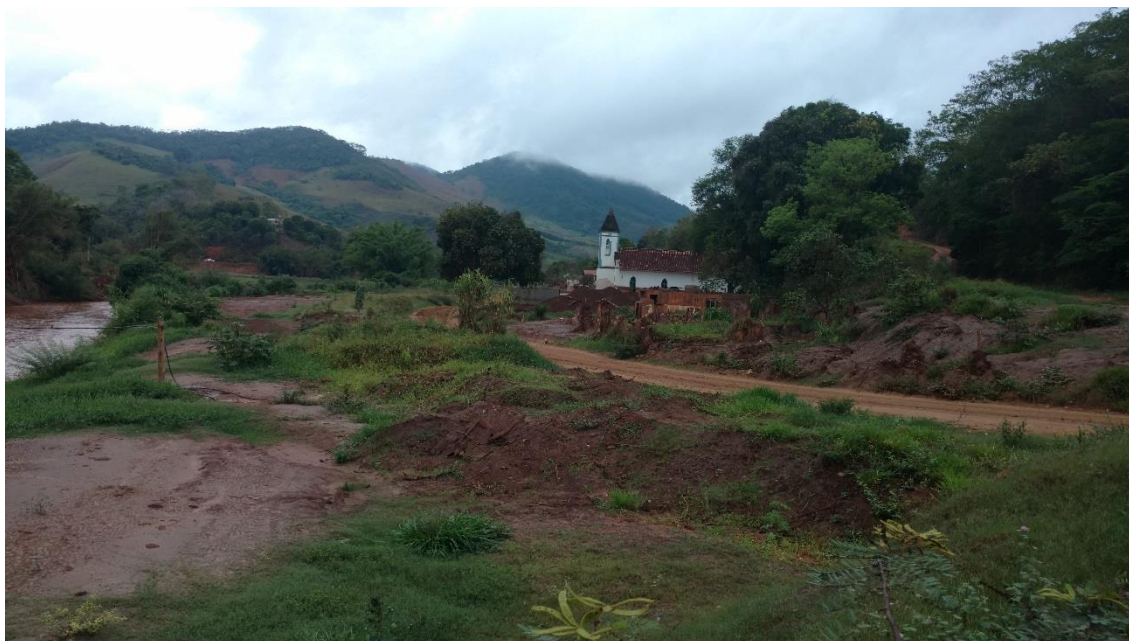
A área referente ao projeto 402 é próxima as estruturas remanescentes do distrito de Gesteira. Existe a sede de uma fazenda, uma igreja que foi atingida e algumas casas nas proximidades com muito rejeito ainda acumulado, além de material lenhoso e sedimentos carregados pela onda de lama. Foram observados operários da Samarco trabalhando no local mas não na remoção desse rejeito. O taludamento feito para abertura de vias de acesso apresenta muitas erosões e não há drenagem nas estradas.

Figura 5: Estruturas remanescentes com acúmulo de rejeitos.

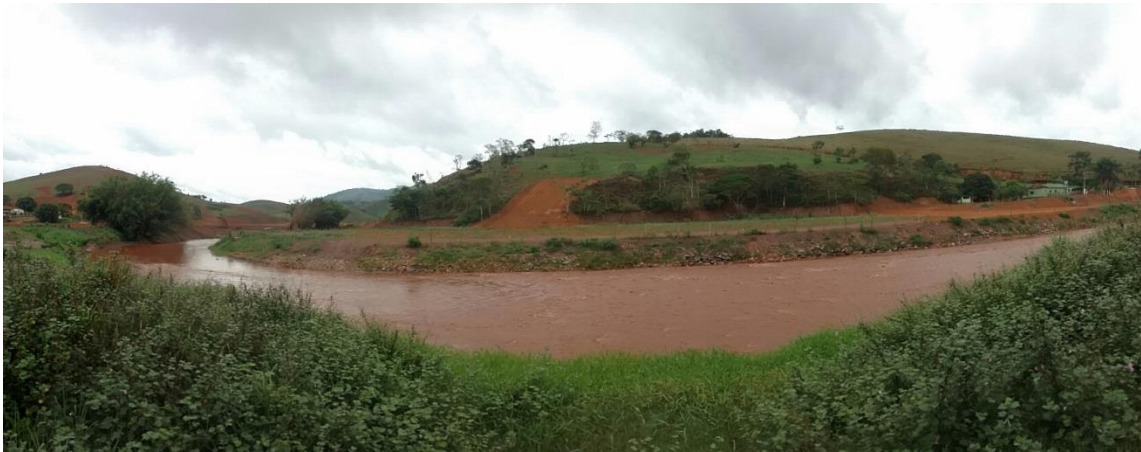
Com relação aos taludes marginais do Rio Gualaxo verificou-se que a margem esquerda foi retaludada e foi feito enrocamento na primeira ação emergencial realizada pela Samarco após o acidente, assim como a reconformação da planície de inundação. As próximas ações propostas serão manuais no sentido de melhorar ou refazer alguns solapamentos ou ravinamentos que possam ter surgido, além da confecção de canais de drenagem. O mix de sementes teve algum sucesso na área, mas a regeneração natural está em estágio inicial com presença de gramíneas e pequenos arbustos.

Figura 6: Visão panorâmica da área.

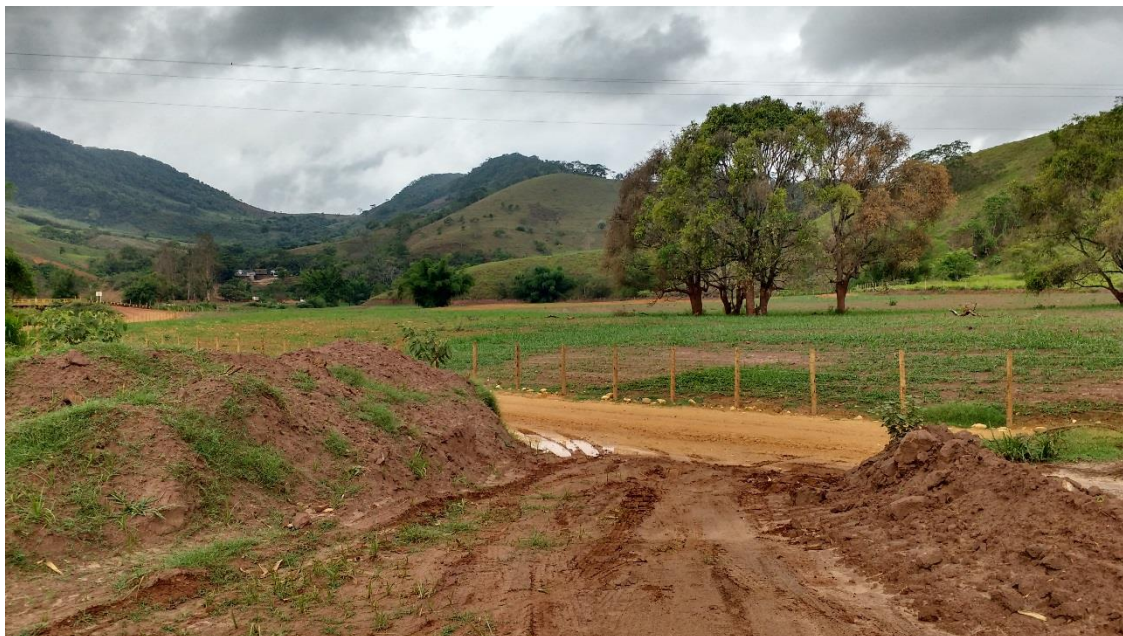
Na planície de inundação registrada na Figura 8 foi refeita conformação do relevo mas o próprio proprietário plantou braquiárias para retomada da sua atividade pecuária.

Figura 8: Plantio de braquiária em planície afetada com rejeito.

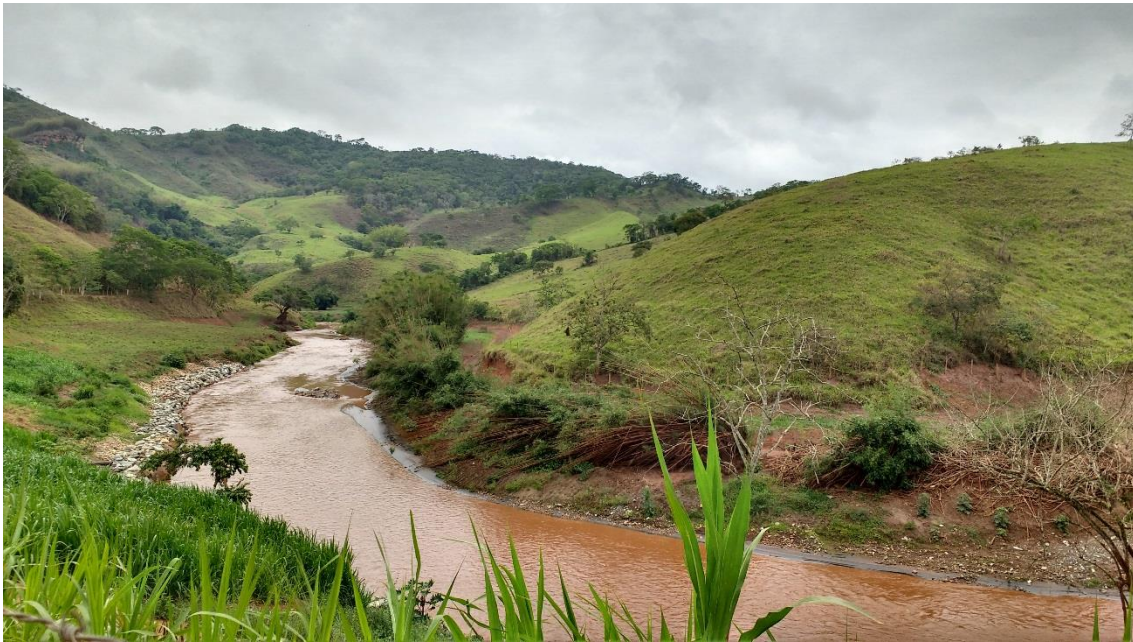
Na área 405 houveram intervenções na fase emergencial pós acidente. Foram feitos enrocamentos e recuperação de currais, áreas de pastagem e algumas casas. Parte do enrocamento da margem esquerda foi carregada e deverá ser refeita nos moldes dos novos projetos apresentados. Existe formação de praias de rejeitos nas margens e

ilhas no leito do rio, principalmente devido a presença de material rochoso que pode ter sido arrastado ou já estava no local. A vegetação que resistiu a onda de lama será mantida no local, mesmo que morta, para auxiliar na estabilidade dos taludes marginais. Pode-se observar erosões do tipo ravinamento nas áreas recuperadas principalmente por falta de sistema de drenagem nas vias de acesso e APPs. O relevo da área é mais acentuado que as anteriores.

Figura 10: Intervenções na área 405.

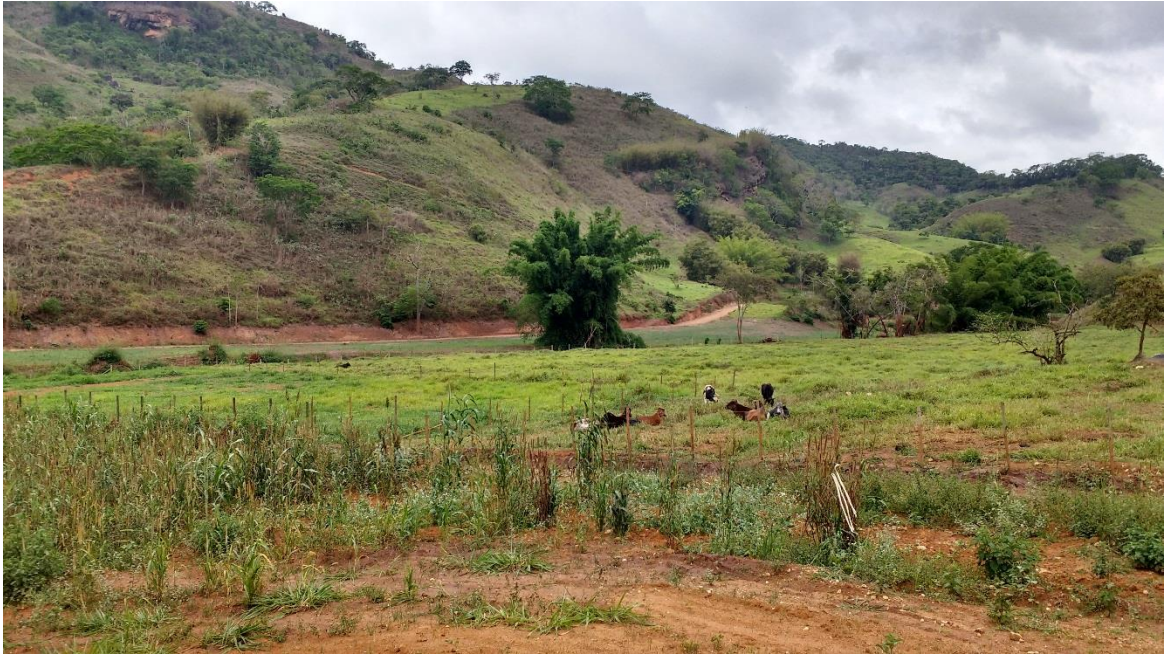
Em vários locais destes trechos observa-se plantio de braquiárias e reconformação de pastos inclusive nas APPs. Segundo os representantes do empreendedor os proprietários foram responsáveis pelo plantio das gramíneas. Também existem taludes que já haviam sido reconformados pela Samarco no período logo após o acidente e serão necessárias intervenções como drenagem, semeadura e enrocamentos. Além da remoção da estrutura física da ponte que foi arrastada até o local e que serve como ponto de maior acúmulo de rejeitos e sedimentos no leito e margem do rio.

Figura 11: Presença de animais nas áreas de pastos cercados.

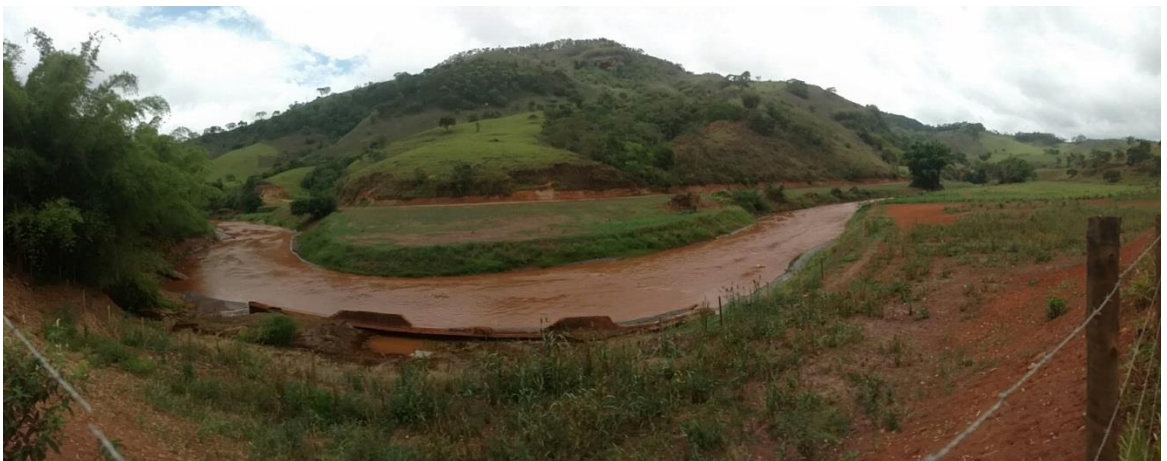
Figura 12: Visão geral da área de interseção entre 406 e 407.

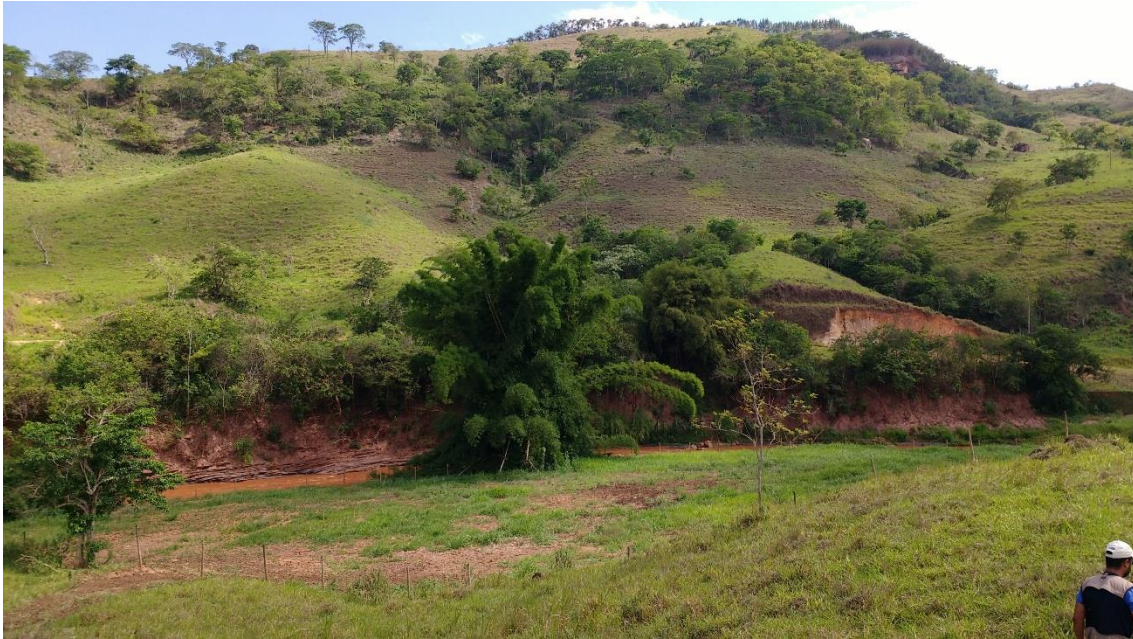
Figura 13: Visão geral da área 408.

As áreas 408 e 409 possuem um relevo mais íngreme em relação as outras, com pontos de vale mais encaixado entre formações rochosas e se observa nesses pontos que a vegetação da margem esquerda foi menos afetada pela passagem da onda de rejeitos. Ainda assim, as planícies da margem direita foram muito afetadas, mas a semeadura e vegetação natural estão em desenvolvimento na área.

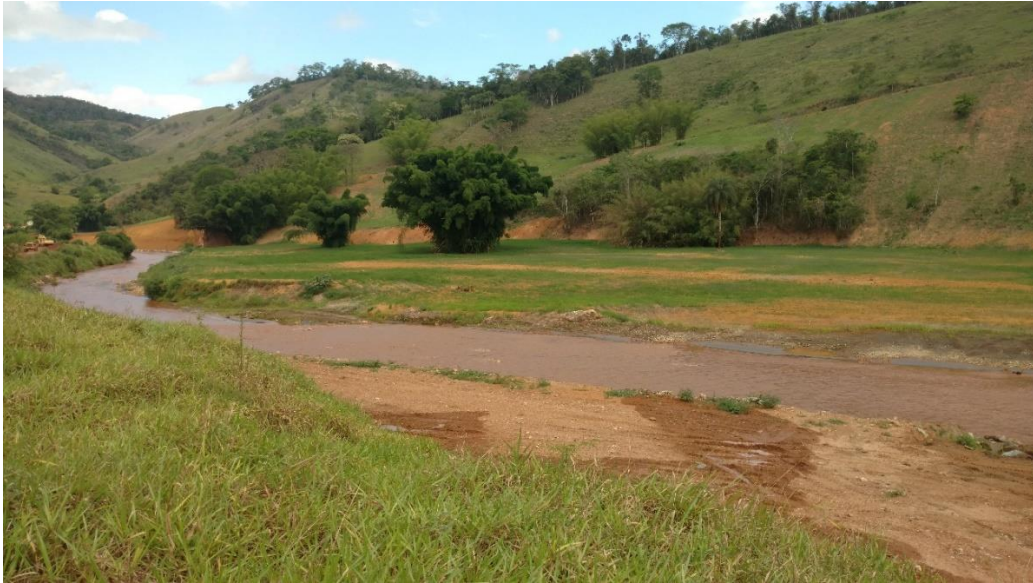
Figura 15: Planícies de inundação na interseção entre as áreas 410 e 411.

A área que engloba os trechos 410 e 411 é em sua maioria de planícies de inundação com plantação de braquiárias. Assim como nos primeiros trechos fomos informados que o proprietário interviu nas obras de drenagem realizadas pela Samarco e em alguns locais plantou braquiárias. Uma particularidade local é que existe um projeto especial para restabelecer a condição do rio em um ponto onde havia uma ilha natural de sedimentos, garantindo assim a velocidade do fluxo água e condições hidrosedimentológicas.

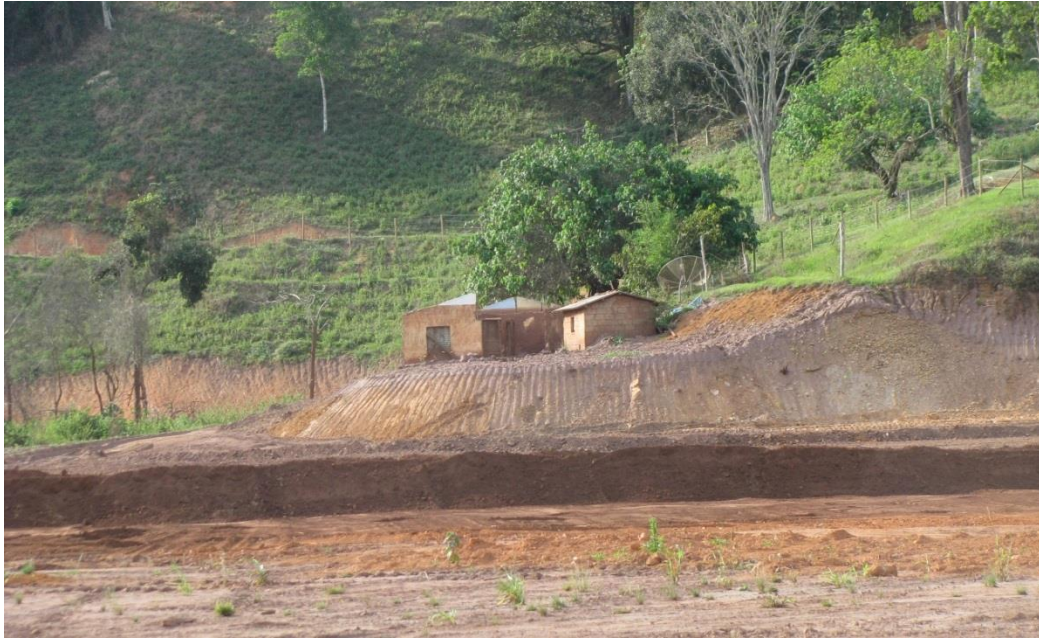
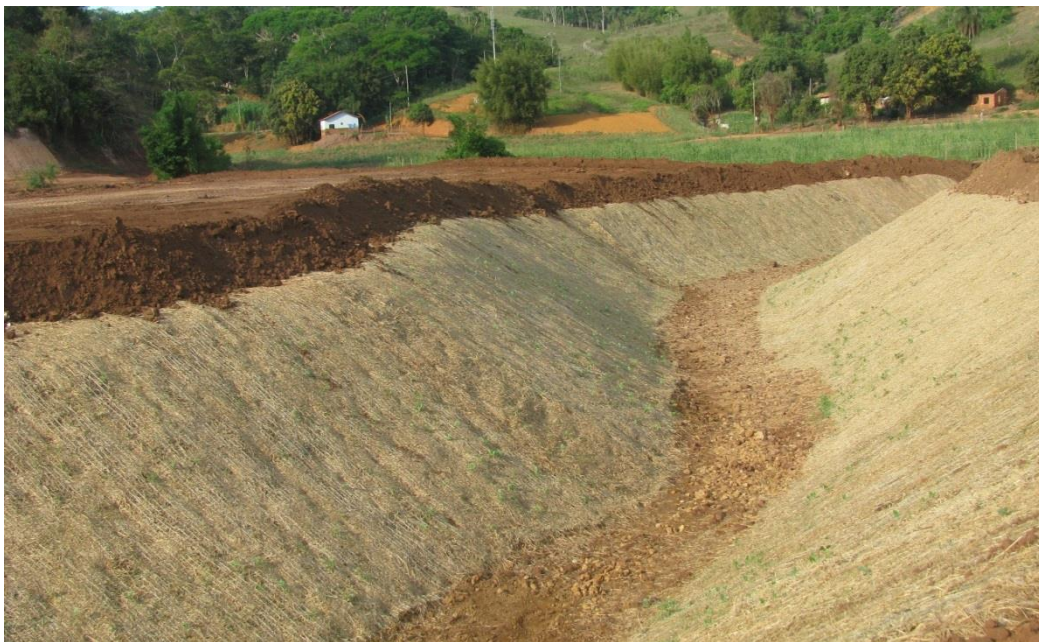
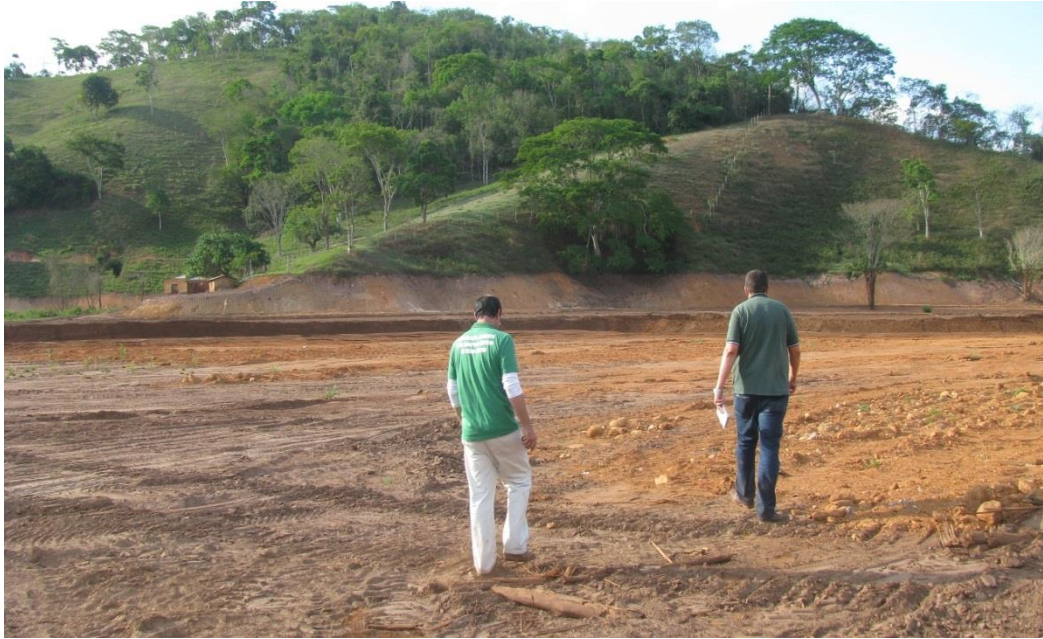
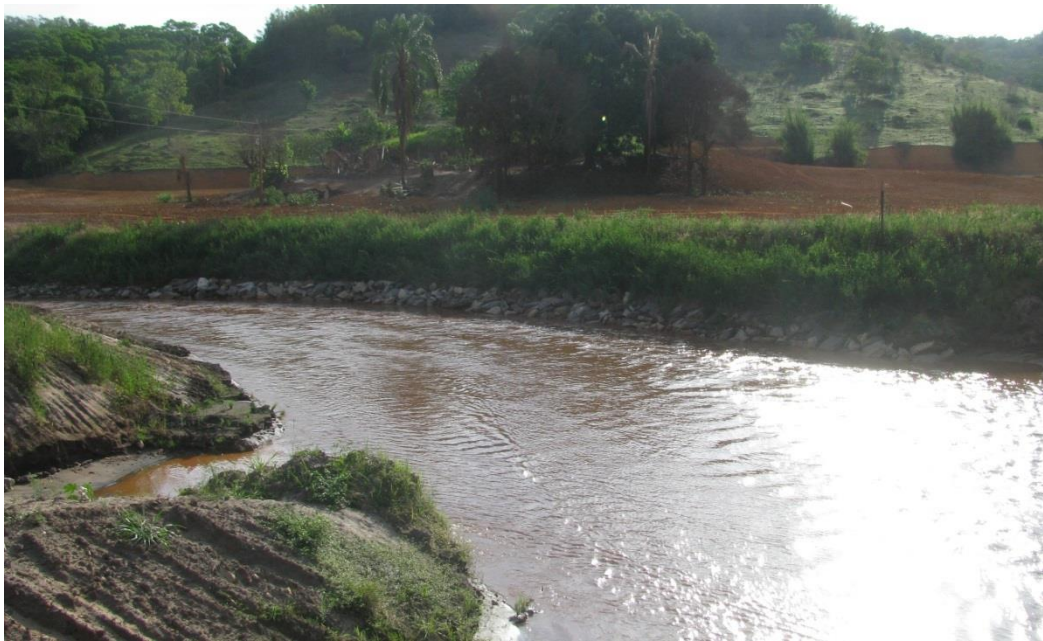
Foi observado no ponto 03 (local onde antes existia duas lagoas, figura 1 a 4) a construção de uma linha de drenagem fora da realidade do fluxo de água, visto que a linha construída era superdimensionada, com alargamento do canal.

Durante a recuperação da área a empresa deverá respeitar as características dos tributários, mantendo o curso natural, não alargando ou aprofundando os mesmos. Caso as obras junto a estes já tiver sido finalizada, deverá ser apresentado estudo com acompanhamento periódico do mesmo comprovando que estas alterações não comprometerão a Biota ligada ao tributário.

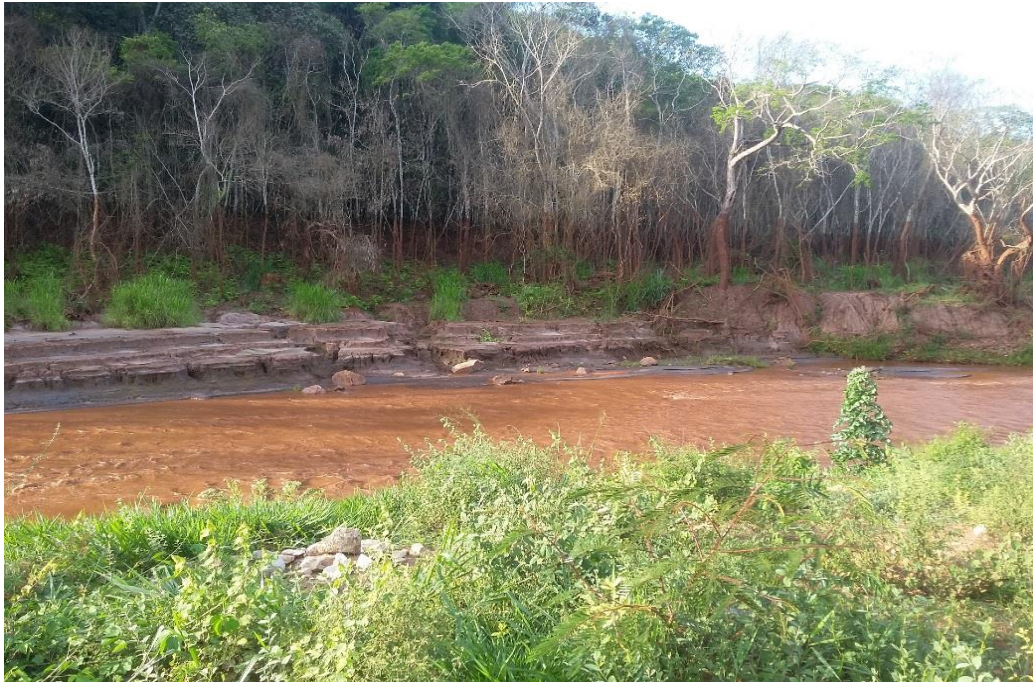
Figura 15: Ponto P04 - (Coordenadas 687783/ 7754317).

Na margem esquerda do rio (Ponto 04, figura 5), no talude marginal, as obras ainda não foram iniciadas, sendo que as mesmas serão restritas a remoção manual de árvores e galhos mortos sem destoca e o plantio do mix de sementes. Em alguns pontos

específicos serão instalados retentores de sedimentos, para evitar o carreamento de rejeitos para o corpo d'água.

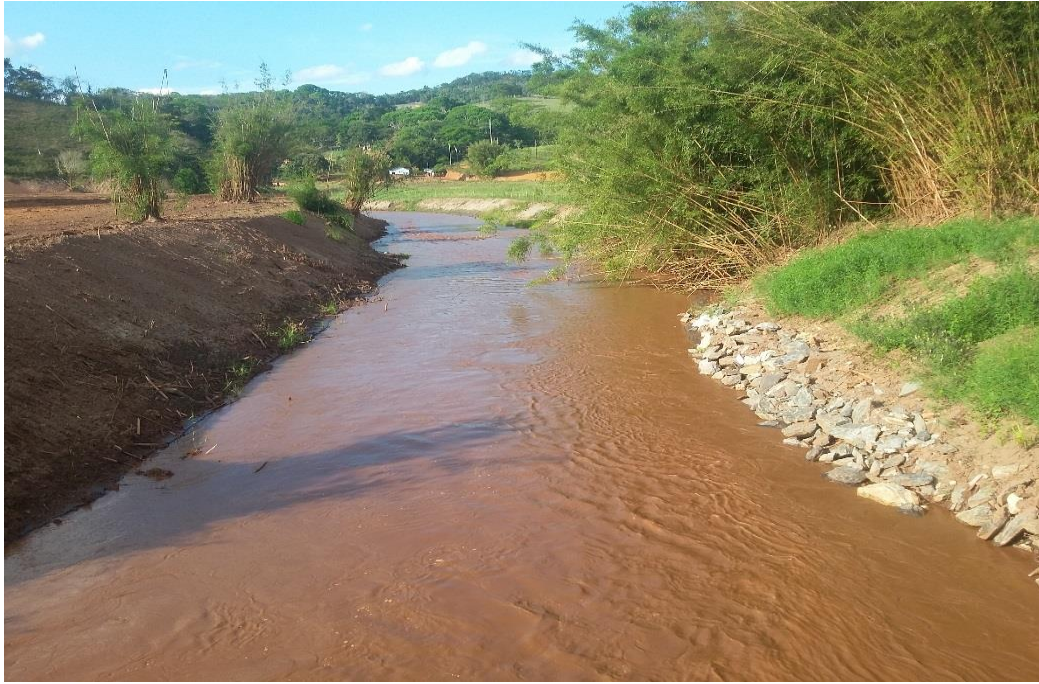
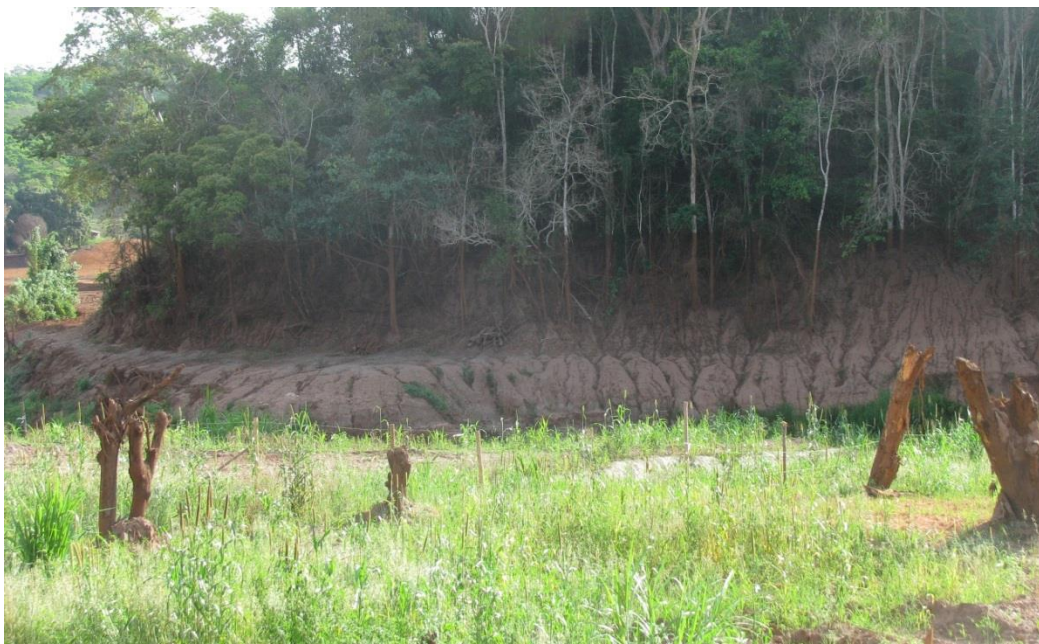
De maneira geral, os taludes marginais estão sendo ou serão reconformados para instalação de geotêxtil e enrocamento, seguidos de biomanta e revegetação com mix de sementes, como pode ser observado na figura 6, que corresponde ao P02.

Já a figura 7, também no ponto P02 representa um processo de erosão laminar em curso.

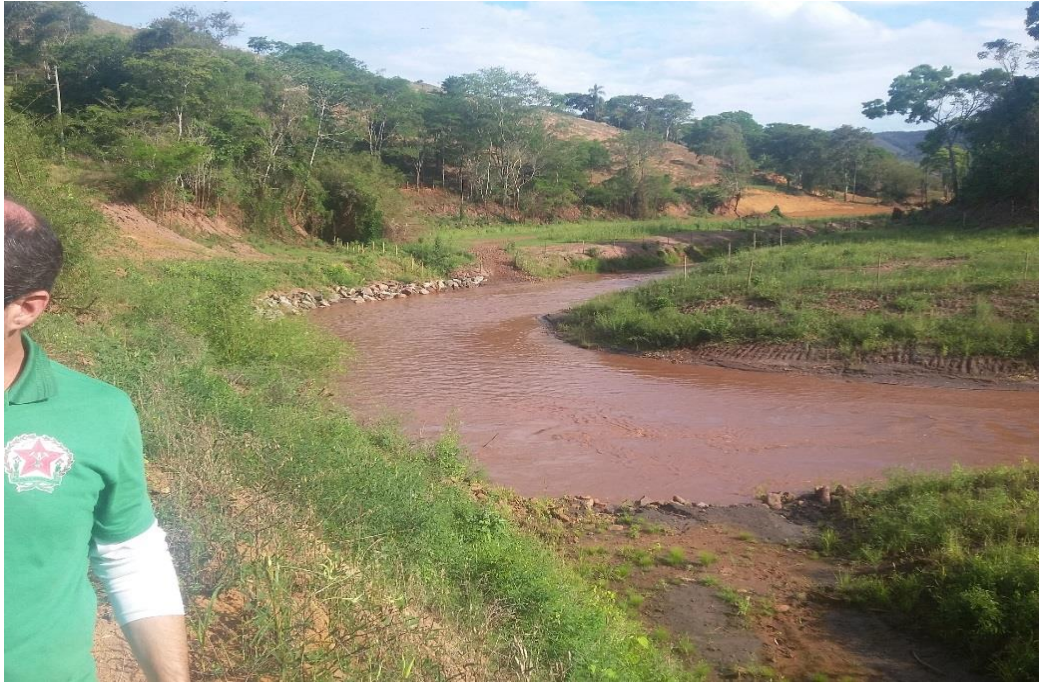
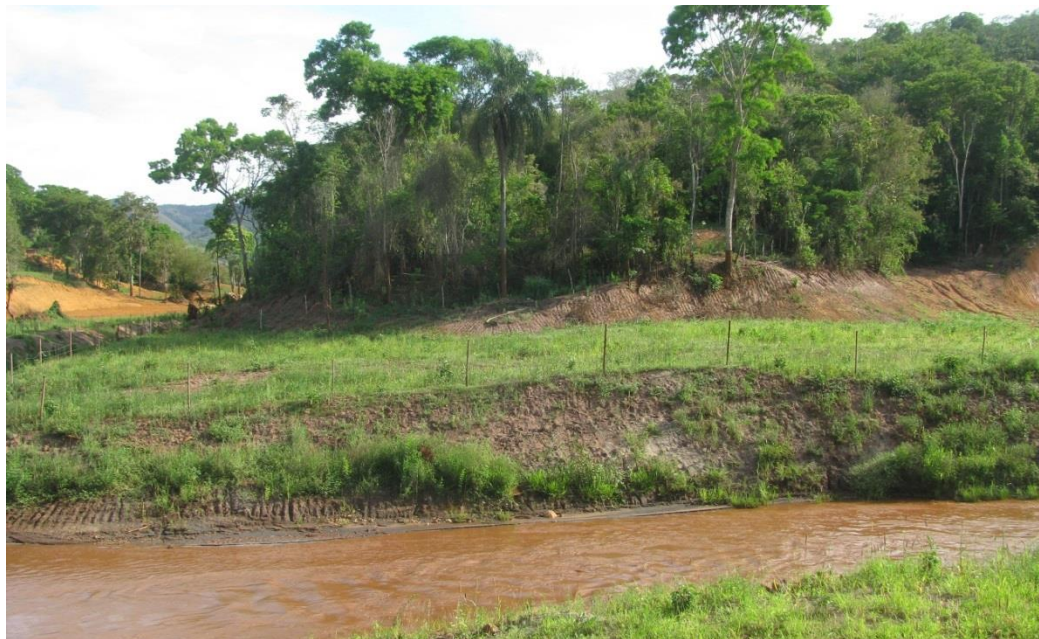
Existem pontos onde há a presença de obras já executadas ao lado de locais onde não foram feitas nenhuma intervenção mecânica, como pode ser observado nas figuras 8 e 9, correspondentes ao P01, a seguir.

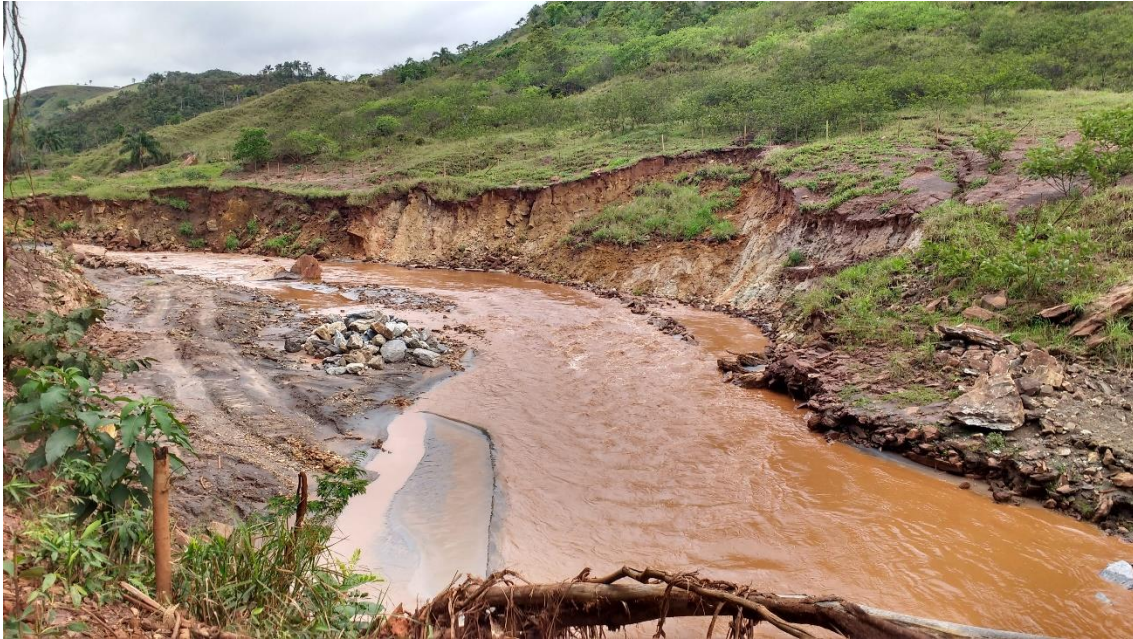
O trecho TR08 – 305 foi observado somente pequena parte a jusante devido à dificuldade de acesso, e consta de trecho com vale mais encaixado com taludes marginais mais altos. Nestas áreas os taludes marginais encontram-se instáveis com identificação de movimentos de massa pelo solapamento dos taludes (Figura 2). Na calha do rio foi observado a presença de depósitos de rejeito. Nas margens também foram afetadas com deposição de rejeito e foi constatado a presença de material lenhoso sendo recolhido e organizado.

Figura 2: Foto talude à jusante do trecho TR08 – 305 evidenciando: a) instabilidade dos taludes e movimentos de massa; b) material de rejeito depositado na margem direita.

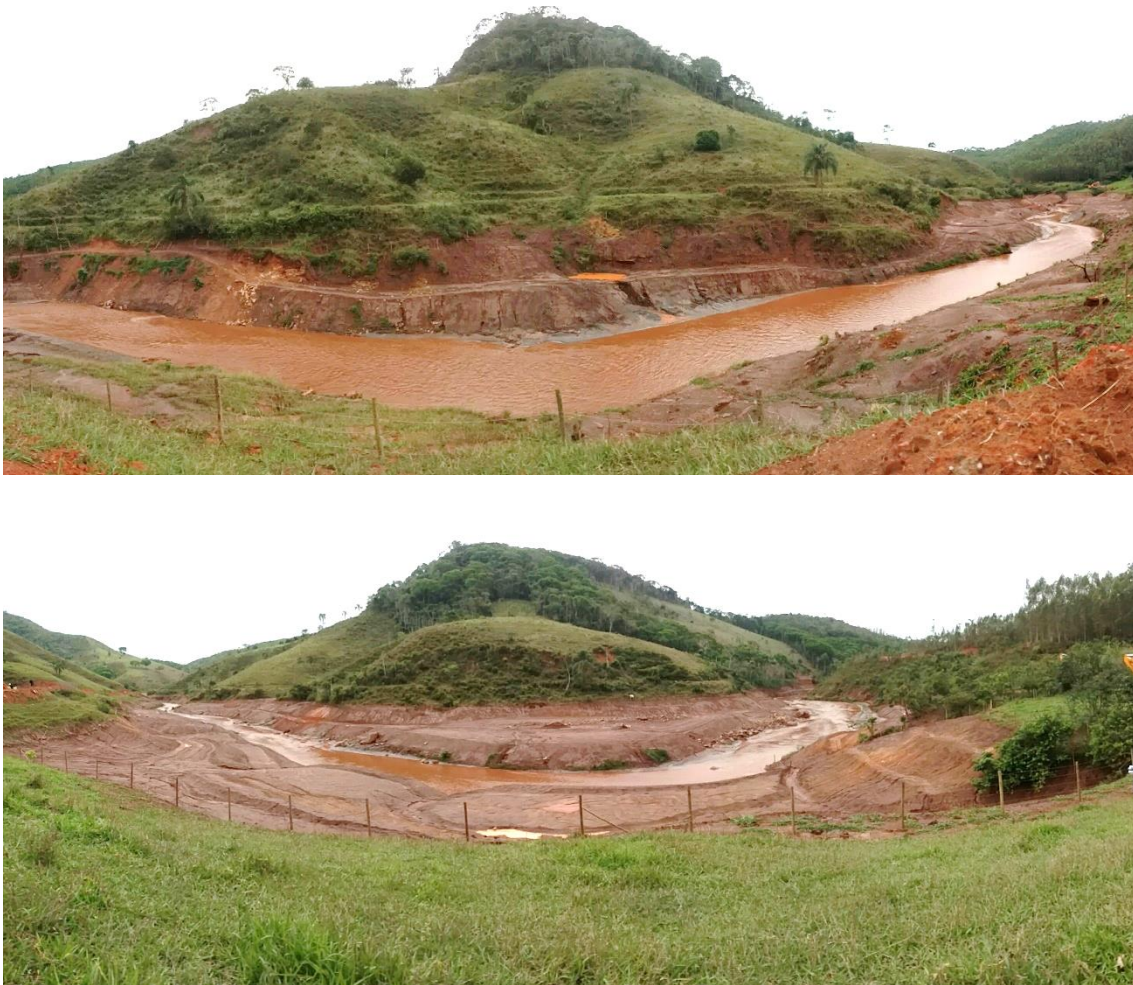
Figura 3: Visão geral do trecho TR08-306.

Na área TR08 – 306 constatou-se obras previstas no projeto, contudo no momento da vistoria as máquinas estavam paradas, sendo informado por Engenheiro da Golder que estavam aguardando material para as obras (Figura 3).

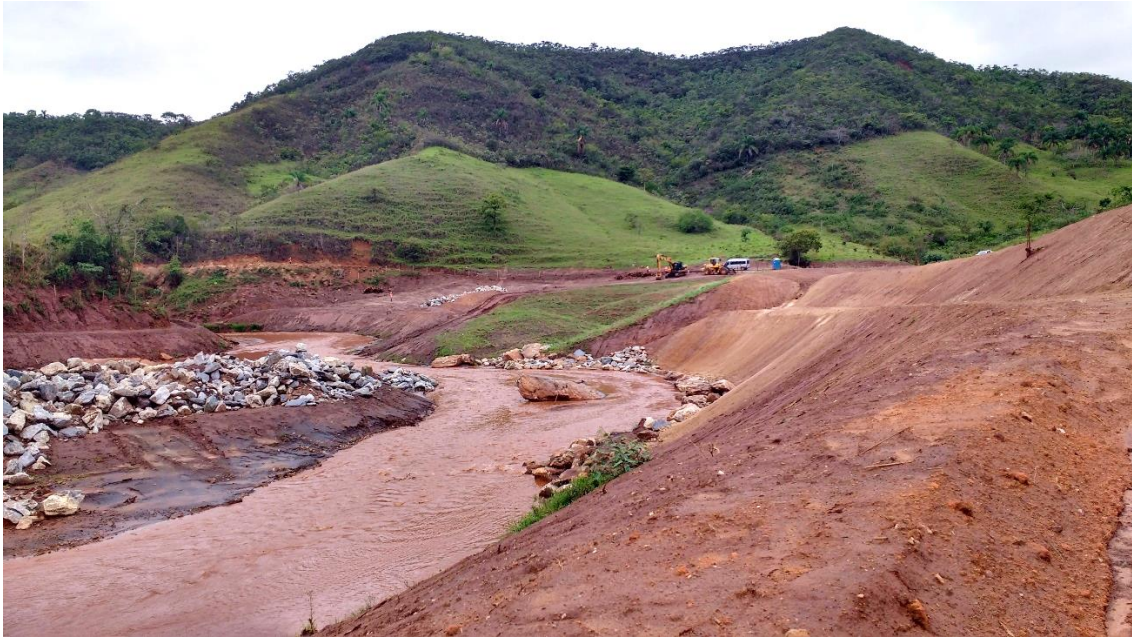
As obras de recuperação do projeto nessa parte do Trecho 08 estavam no início, sendo identificadas obras de drenagem, reconformação dos taludes marginais, e enrocamento da base dos taludes (Figura 4). A finalização com biomanta foi observada somente na confluência com os tributários já recuperados (Figuras 4 e 5). Na calha do rio foi observado uma ilha com rejeitos depositados, que, segundo engenheiro da Golder, já existia (Figura 5).

Figura 4: Foto Trecho TR08-306. Observa-se: a) o retaludamento das margens e enrocamento na base do talude; b) biomanta na confluência com tributário

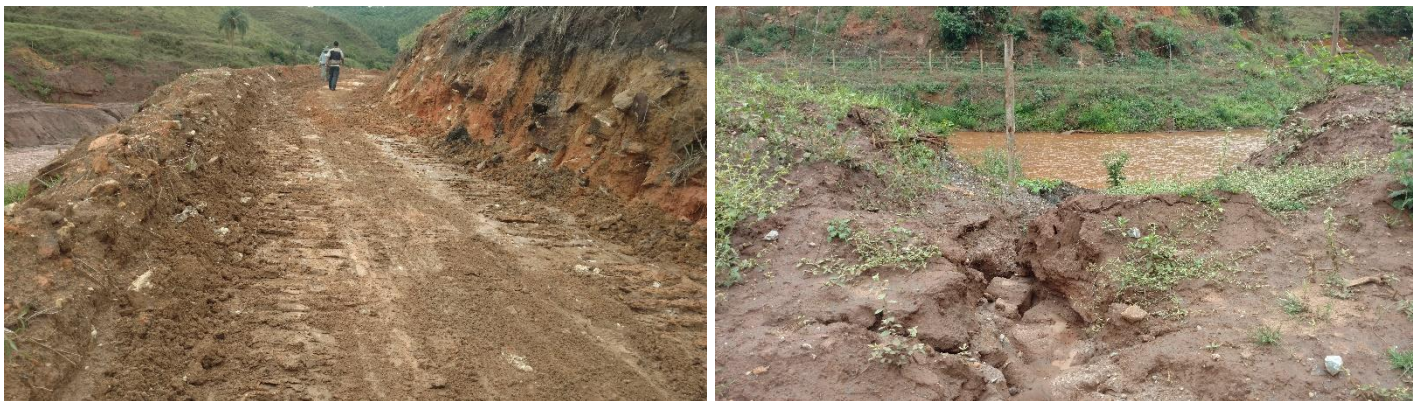
De forma geral foram realizadas somente algumas intervenções nos taludes das estradas de acesso e semeadura. Observa-se que nos taludes ainda é necessário o plantio de sementes visto que estes ainda estão expostos. As estradas de acesso são necessárias intervenções de drenagem, uma vez que não foram identificadas essas drenagens, deixando os acessos em condições ruins (Figura 7).

Figura 7: Condições das estradas de acesso: observa-se taludes expostos e falta de drenagem, trechos TR08-306 e TR08-310 respectivamente.
