Relatório Operação Watu - Fase 1

Fiscalização dos Trechos Prioritários de Recuperação
atingidos pelos rejeitos da barragem de Fundão

Dezembro de 2016

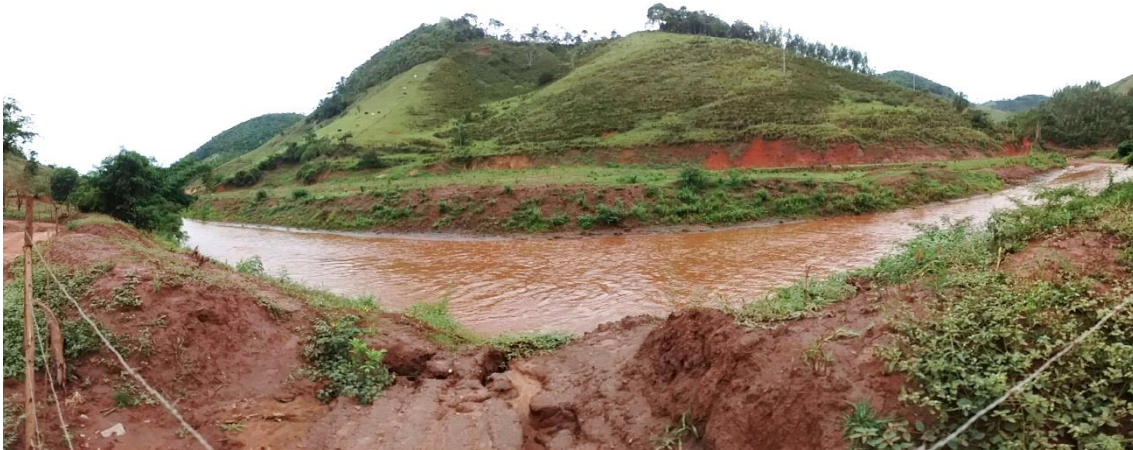
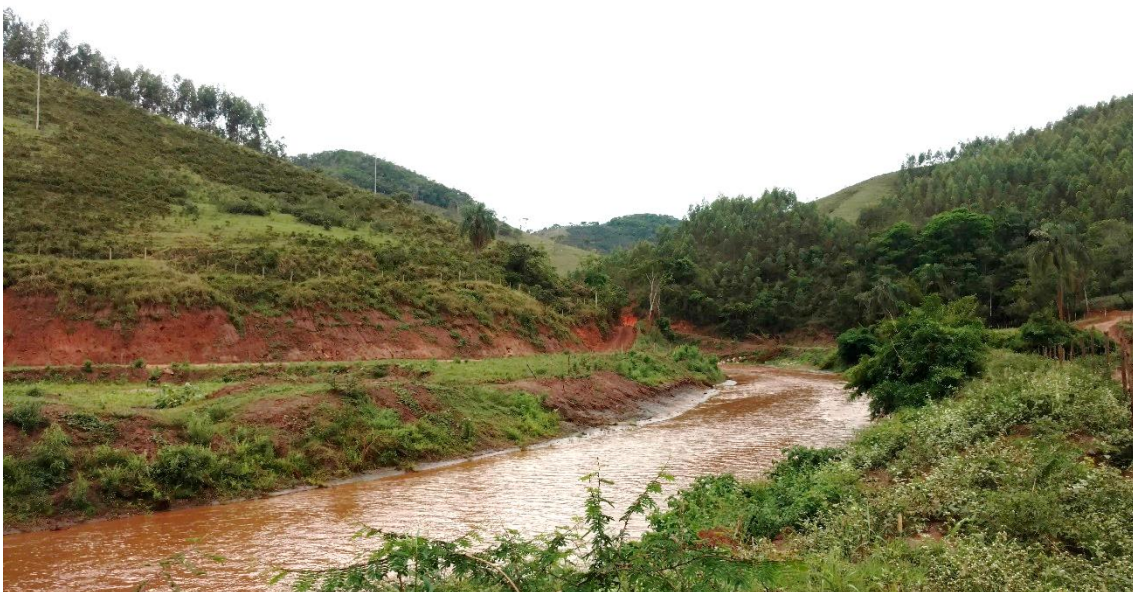
Figura 09: Visão geral das margens do rio no TR08-309. Observa-se drenagem para escoamento de água da estrada sem proteção e erodida no primeiro plano e o talude da margem esquerda, em detalhe, com solo exposto em algumas áreas.

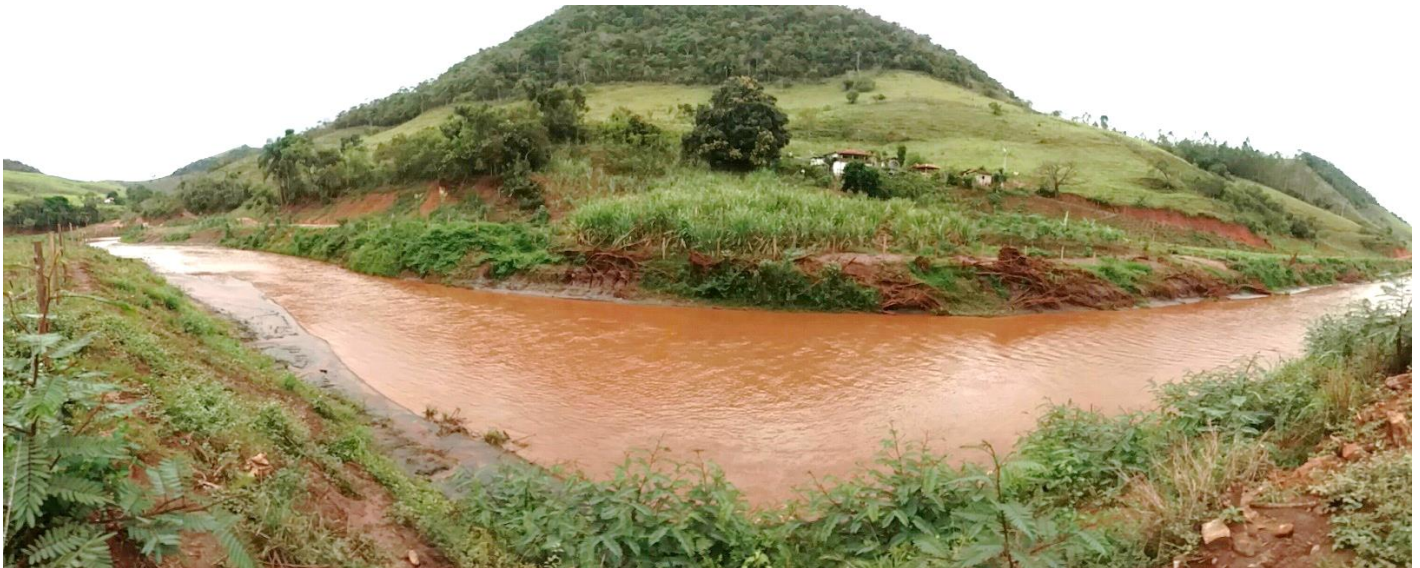
Figura 11: Vista geral do TR08-308.

No trecho TR08-308 pode se observar material lenhoso no talude e pequenos bancos de areia nas margens (Figura 11). Ainda nesse trecho foi observada uma lagoa soterrada por rejeitos em que foi feita a semeadura.

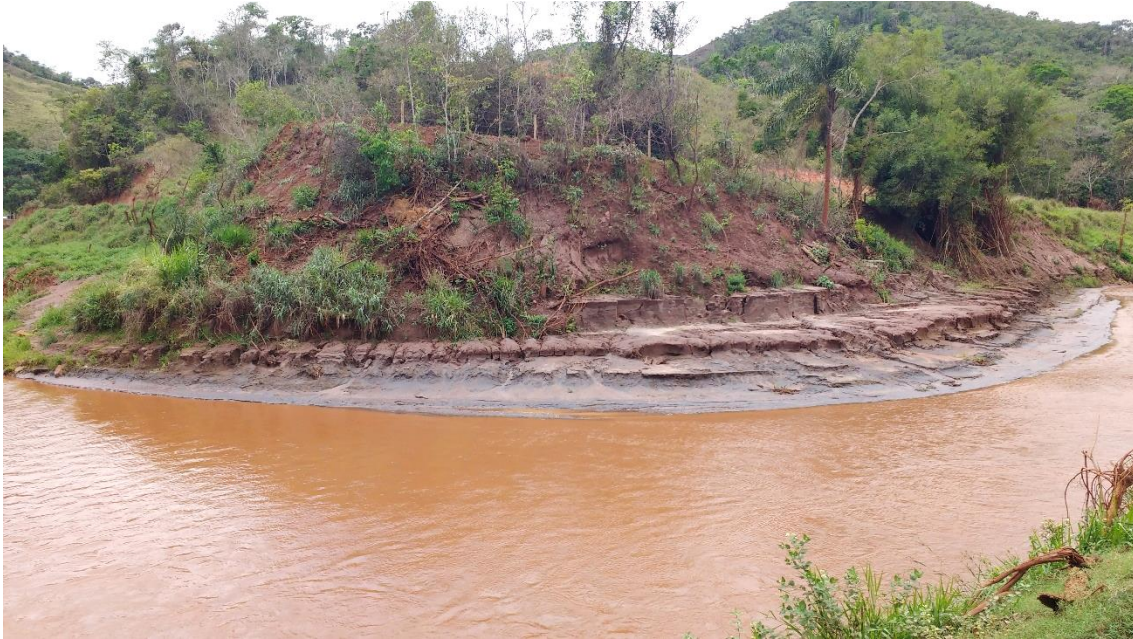
No trecho TR08-310 pode se observar taludes com presença de rejeitos expostos sem vegetação, sendo erodidos (Figura 12).

Figura 12: Vista de margem do TR08-310 com erosão do talude formado pelos rejeitos.

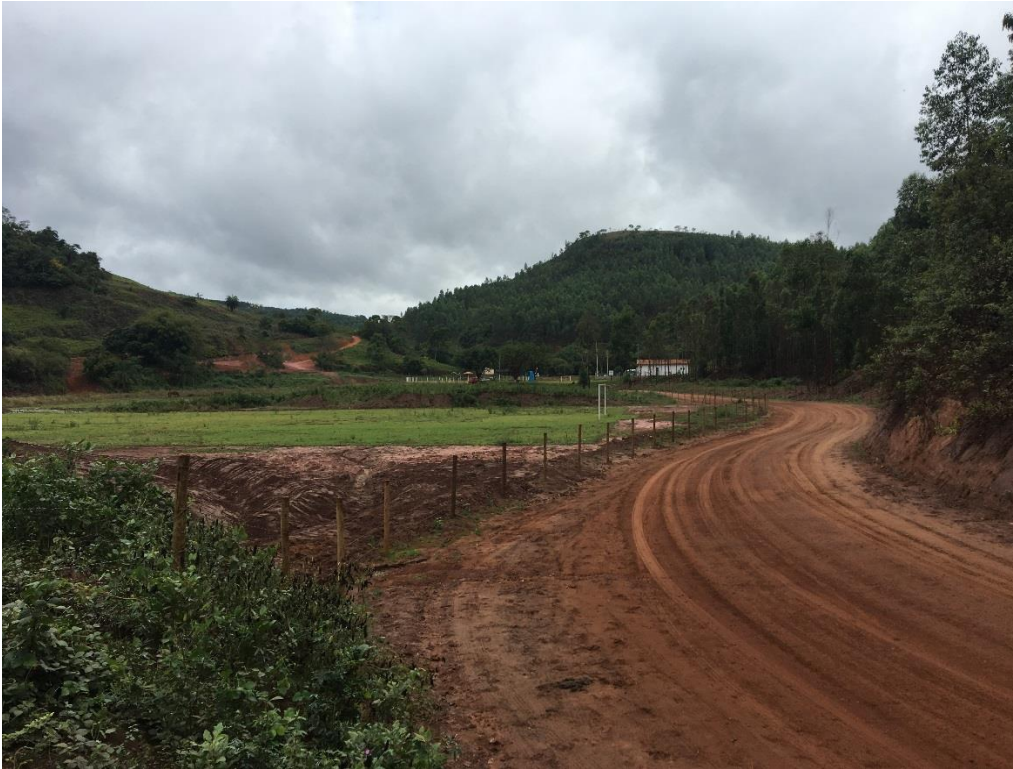
Foto 01: Ponto 01_TR 09. Vista geral do campinho de futebol, a igreja e a sede da fazenda ao fundo, coordenadas UTM 677.741 / 7.757.900, zona 23 K, Datum SAD 69.

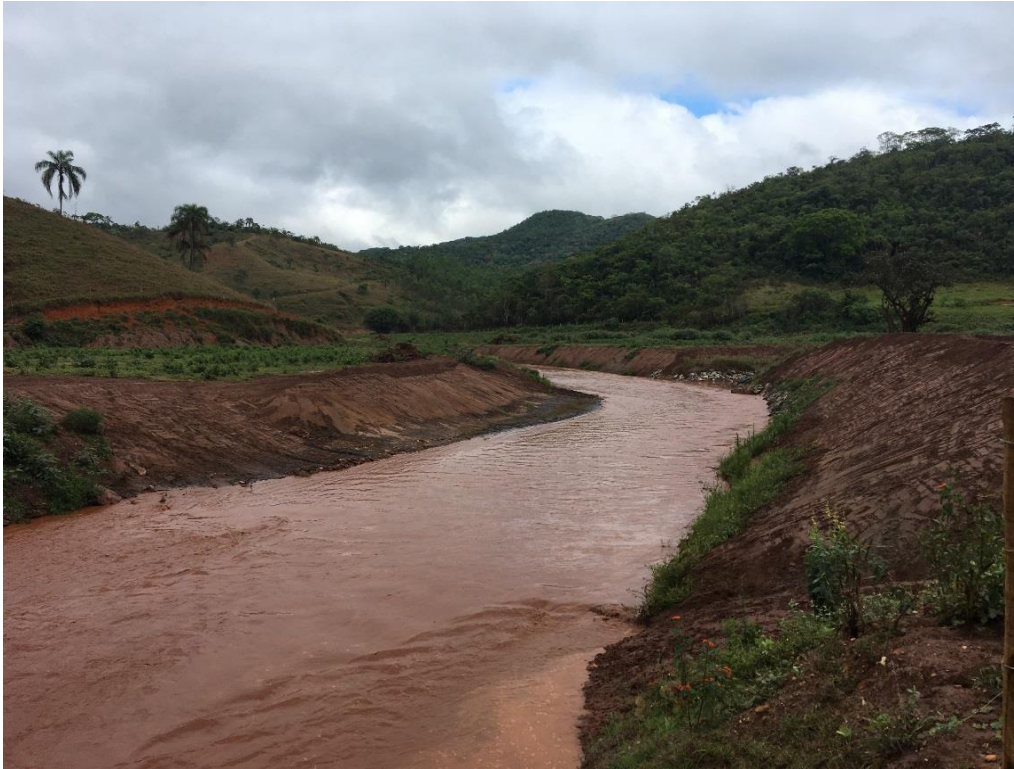
Foto 03: Ponto 01 _TR 09. Vista geral das margens da esquerda e da direita do rio Gualaxo do Norte.

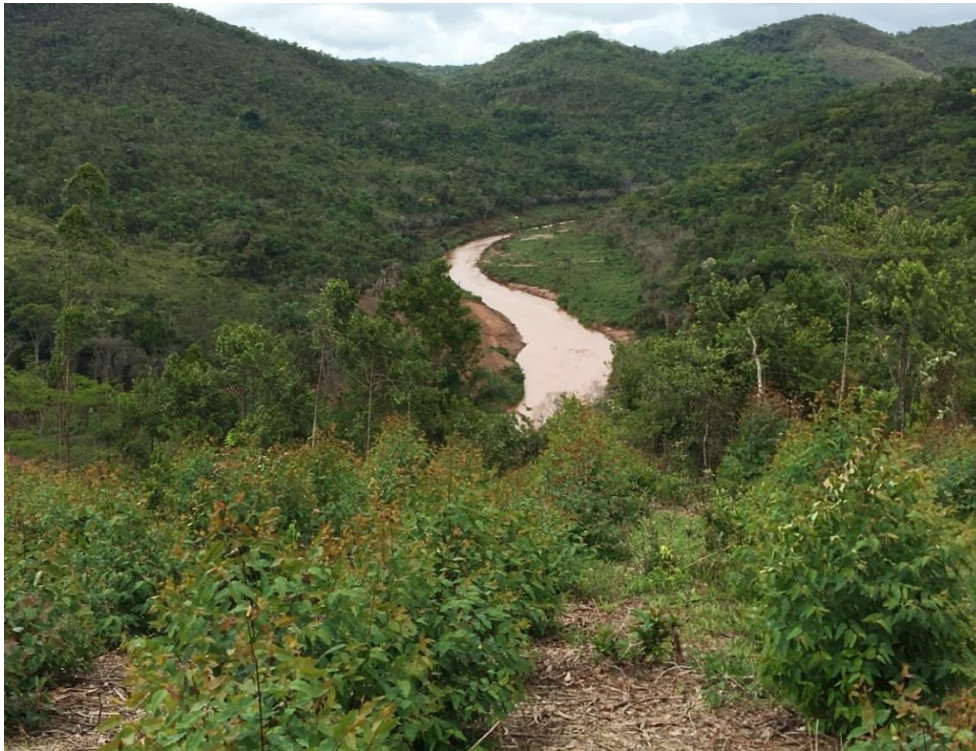
Foto 05: Ponto 02_TR 09. Vista geral do alto do morro da calha do rio Gualaxo do Norte onde observa-se alguns trechos na qual há planície de inundação. Observam-se vegetação nativa ao fundo e plantação de eucalipto na margem direita do rio, coordenadas UTM 677.030 / 7.758.524, zona 23 K, Datum SAD 69.

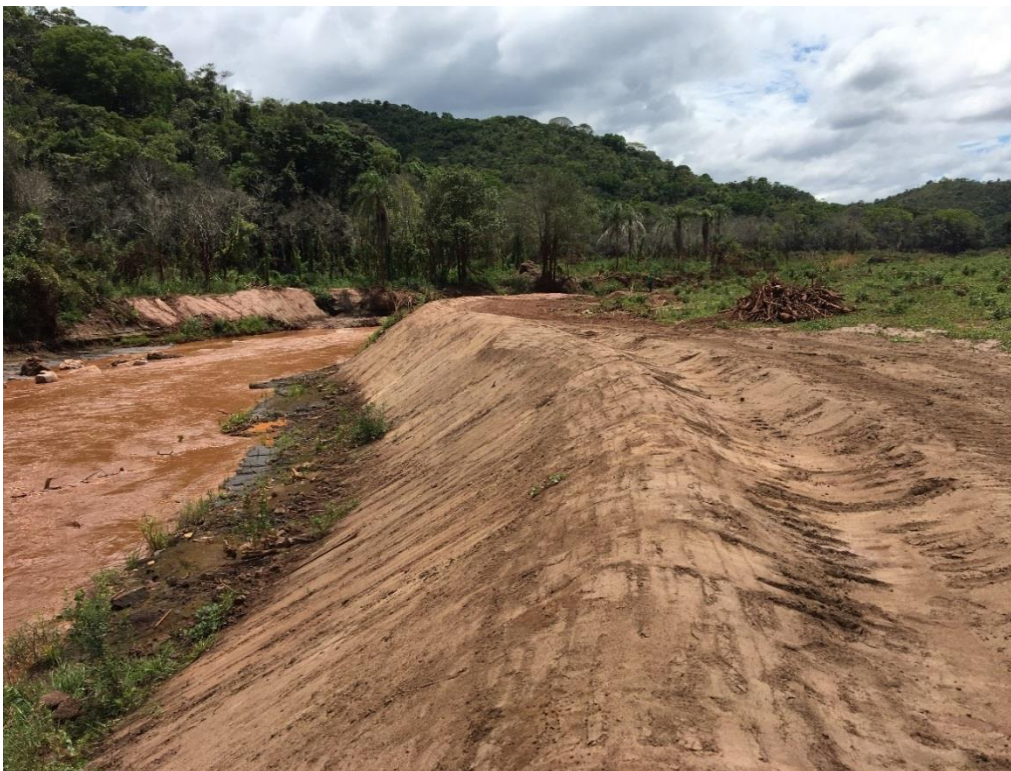
Foto 10: Ponto 03_TR 09. Vista da margem direita que já foi reconformada e que recebera a biomanta. Observa-se uma depressão nessa reconformação onde será direcionada a água de chuva e conduzida para o rio.

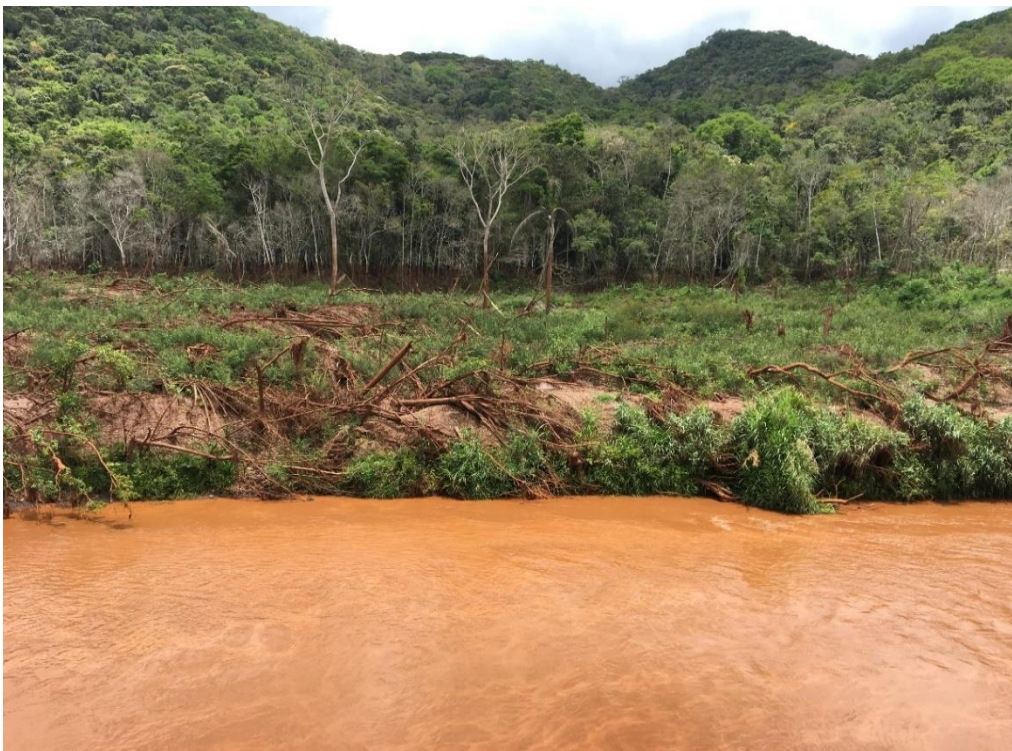
Foto 14: Ponto 04_TR 09. Vista geral dessa margem com vegetação nativa morta e galhos em meio a uma vegetação rasteira (forrageira) lançada em época emergencial.

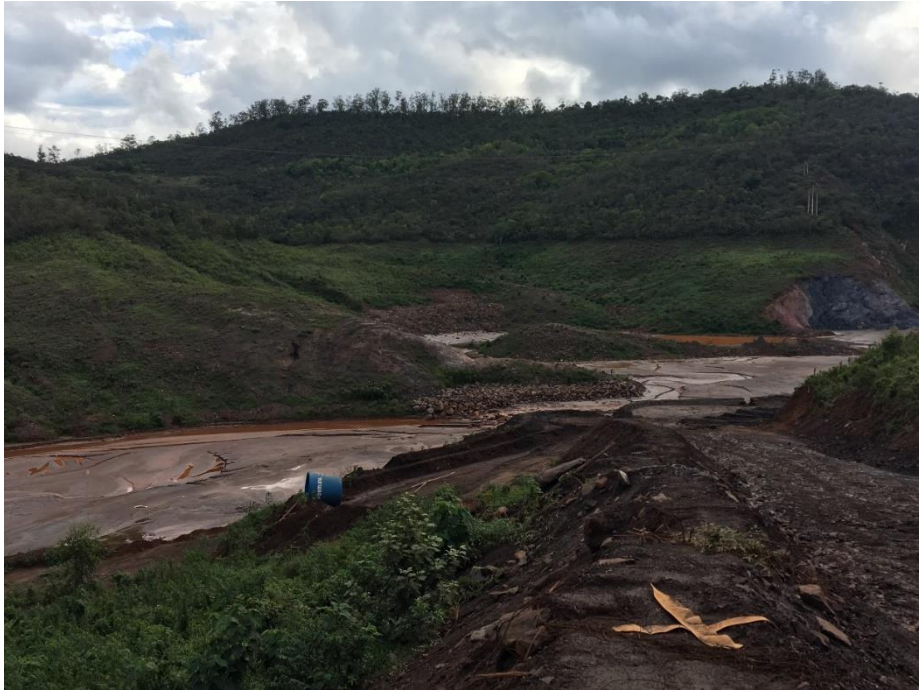
Foto 03: Ponto 02_TR 10. Vista geral do da área do dique S2 que se encontra totalmente assoreado, coordenadas UTM 663.423 / 7.776.872, zona 23 K, Datum SAD 69. A margem direita observa-se uma área de acesso até a estrutura, material susceptível a erosão e APP impactada.

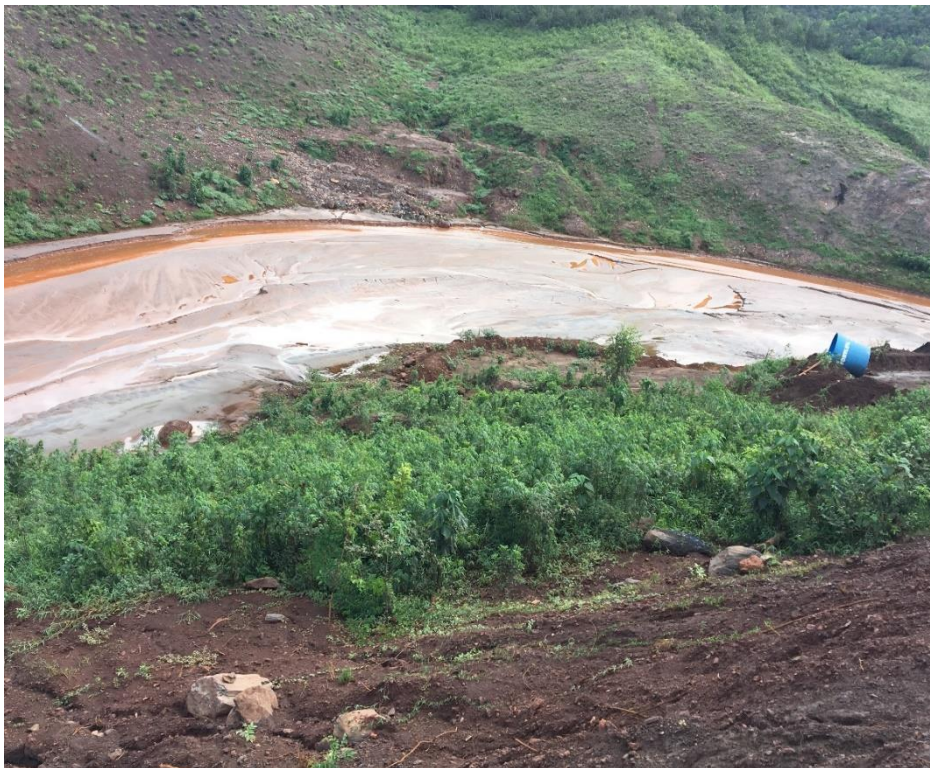
Foto 04: Ponto 02_TR 10. Vista geral da calha do córrego Santarém toda assoreada a jusante do dique S2.

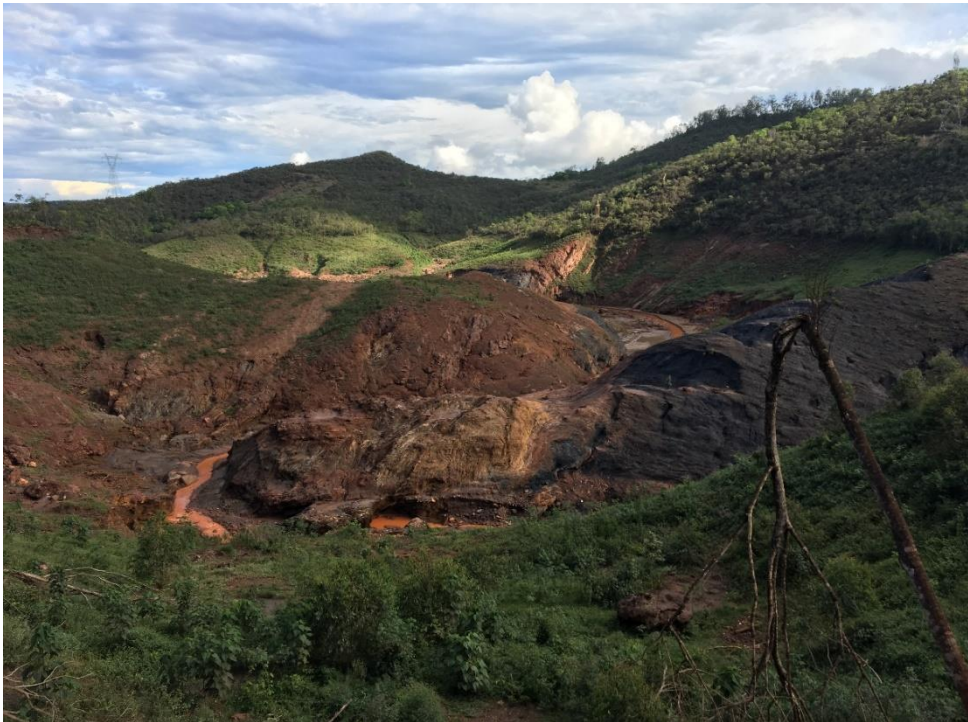
Foto 05: Ponto 03_TR 10. Vista geral da calha do córrego Santarém, local onde passou a lama que saiu arrastando solo e árvores, coordenadas UTM 663.379 / 7.762.098, zona 23 K, Datum SAD 69

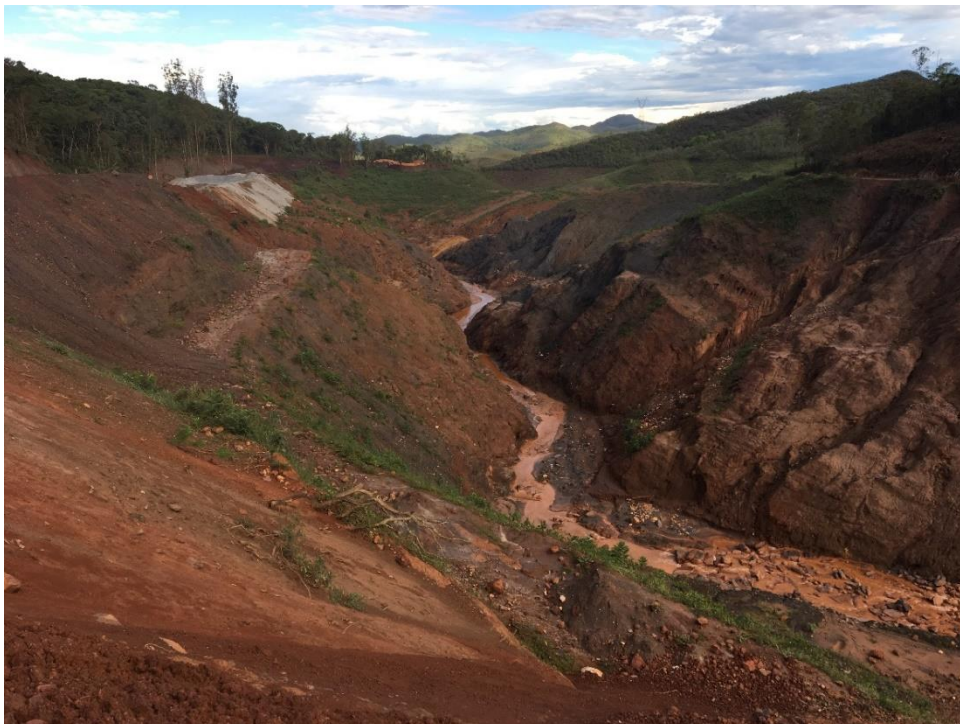
Foto 06: Ponto 03_TR 10. Vista geral da calha do córrego Santarém impactada com a descida da lama em que observamos altas declividades e solo exposto com instalação de processos erosivos.

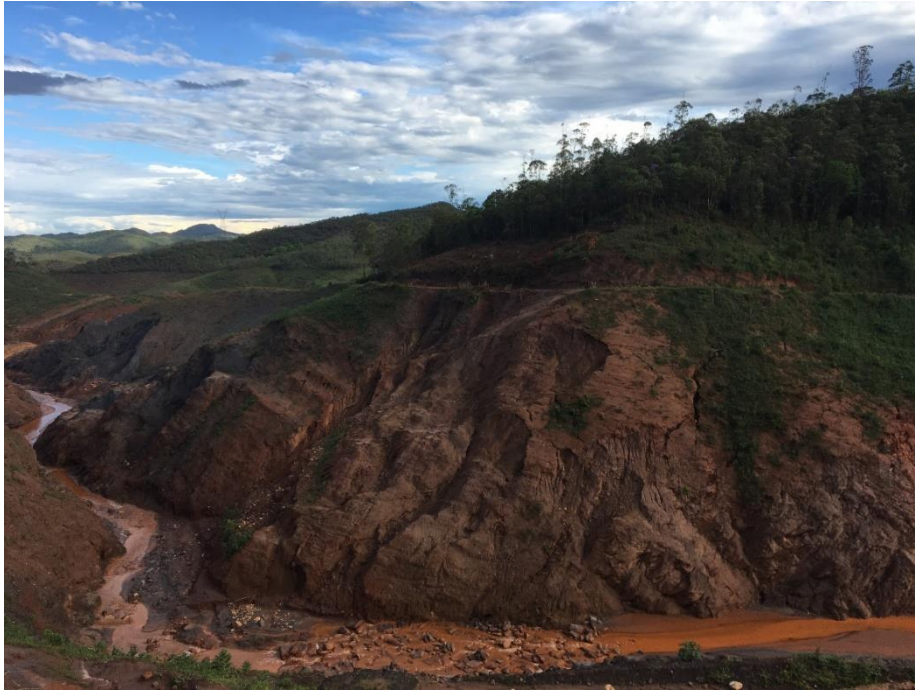
Foto 07: Ponto 04_TR 10. Vista geral da área do dique S1 com blocos de rochas no vale encaixado do córrego Santarém, totalmente assoreado, coordenadas UTM 663.409 / 7.762.191, zona 23 K, Datum SAD 69

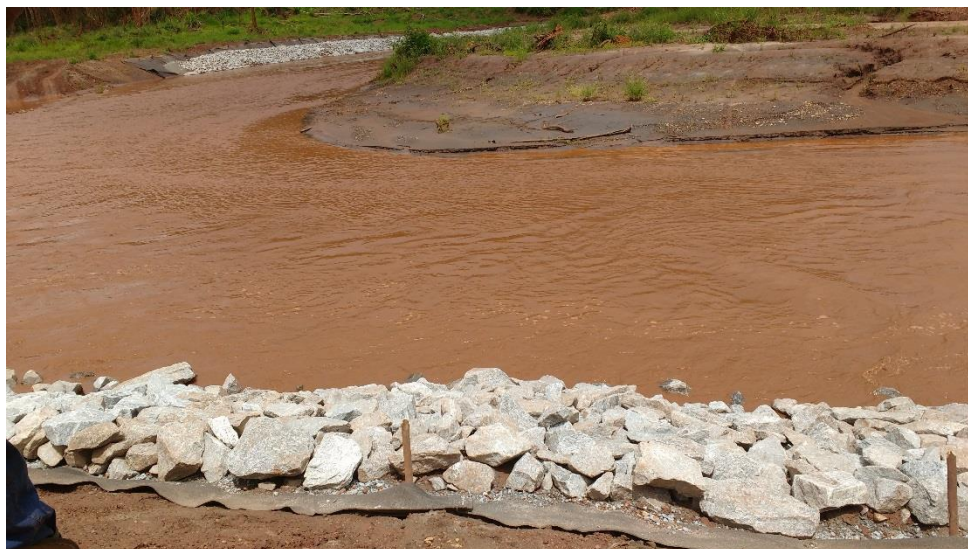
Figura 2: Enrocamento

O trecho referente ao projeto 367 foi o único observado que estava com intervenções sendo feitas no momento da vistoria. Na planície de inundação localizada na margem esquerda logo no início do trecho foram implantados geotexteis com enrocamento, pode-se observar que o geotextil ainda não está bem fixado na parte superior e segundo projeto ainda haverá confecção de valas ou canaletas de crista para proteção da estrutura.

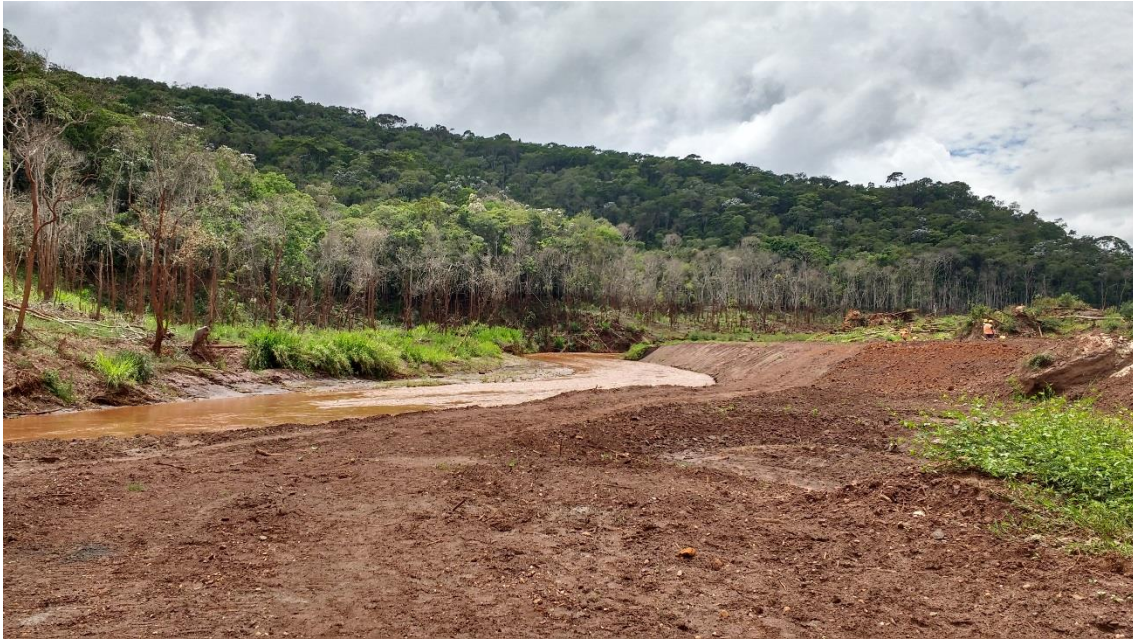
Na margem direita do rio, foi feito retaludamento. Na planície de inundação houve remoção de material lenhoso e terraplanagem, podendo ser observadas pilhas de entulhos e rejeitos.

Figura 3: Trecho com retaludamento na margem direita e sem intervenções na margem esquerda.

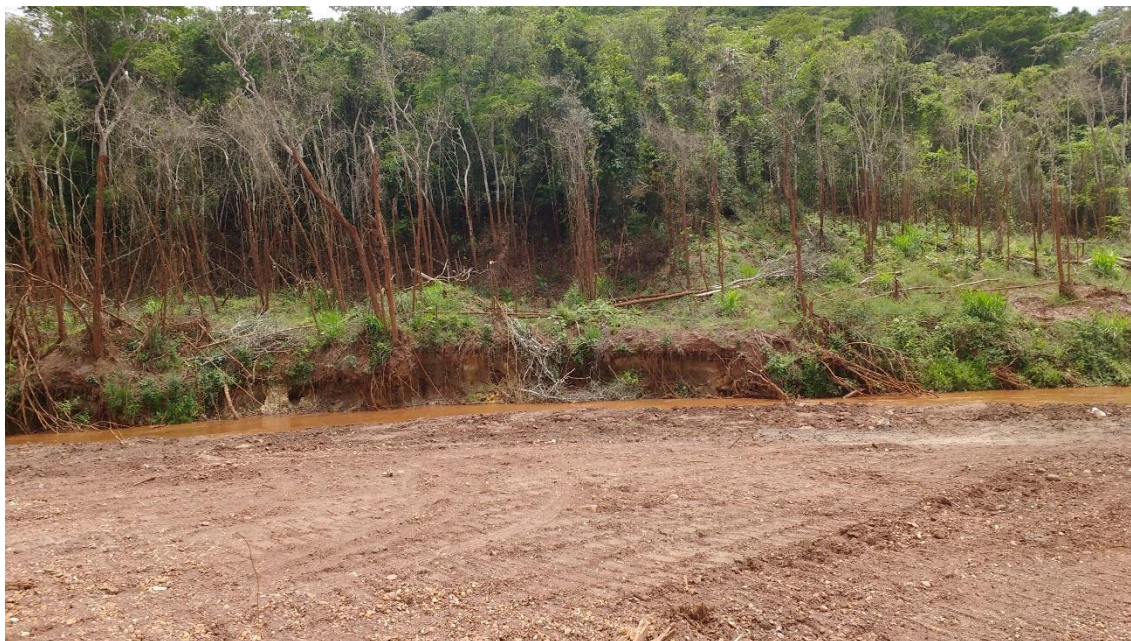
representante do empreendedor a próxima fase contempla intervenções manuais do tipo D na área, e em alguns casos do tipo A. Existem muitas raízes expostas, solapamento de taludes e material lenhoso ainda não retirado. Em toda a área existem erosões laminar e ravinamentos.

Figura 5: Solo e raízes expostas na margem esquerda.

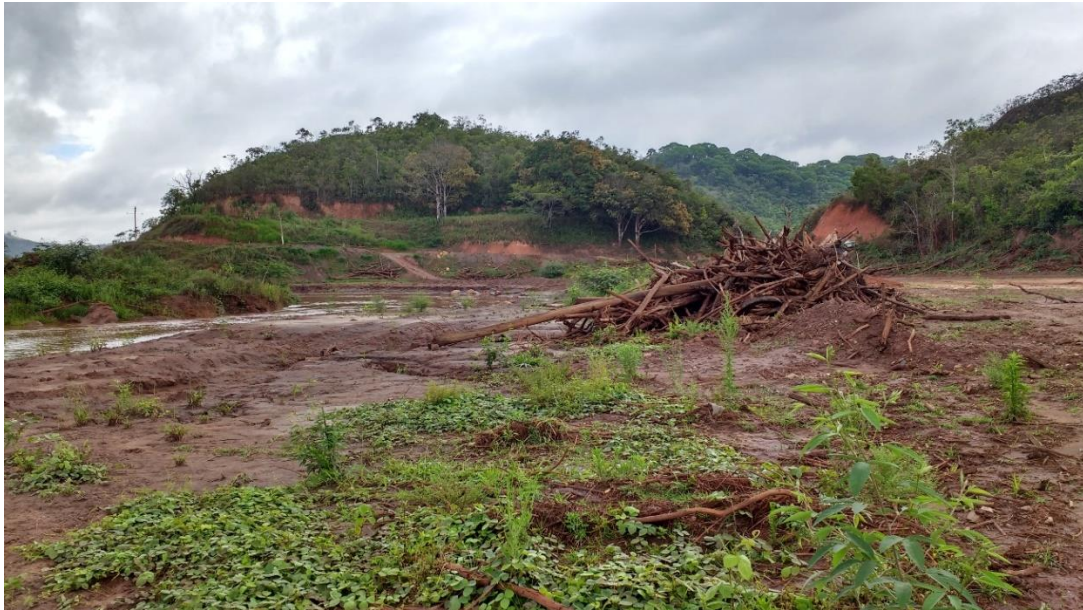
material lenhoso e sólidos carreados pela onda de rejeitos. Não foi feita reconformação de taludes na área em questão e há solo exposto e muito material lenhoso.

Figura 7: Acúmulo de material lenhoso e resíduo na planície de inundação.

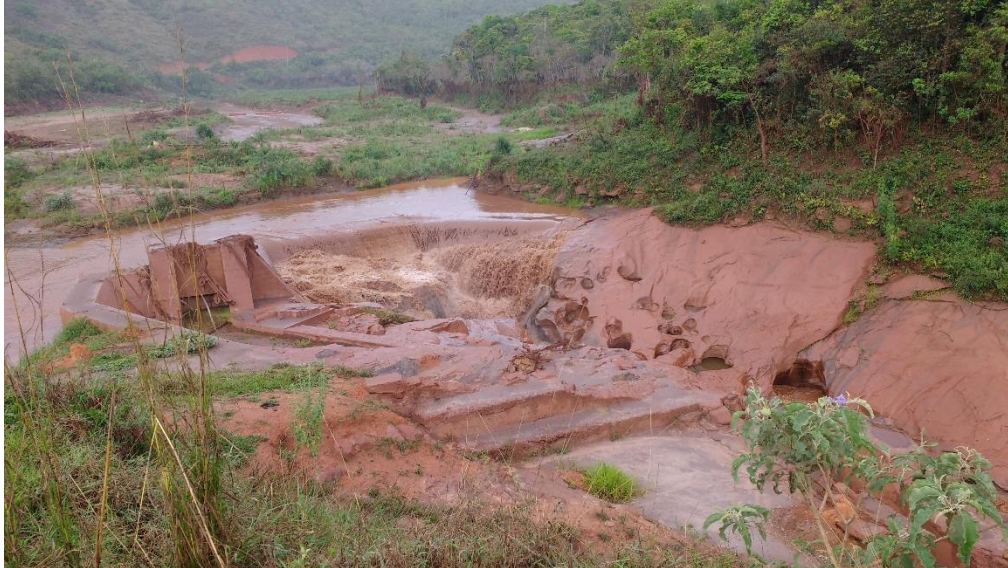
Figura 11: Estrutura remanescente da antiga PCH Bicas.

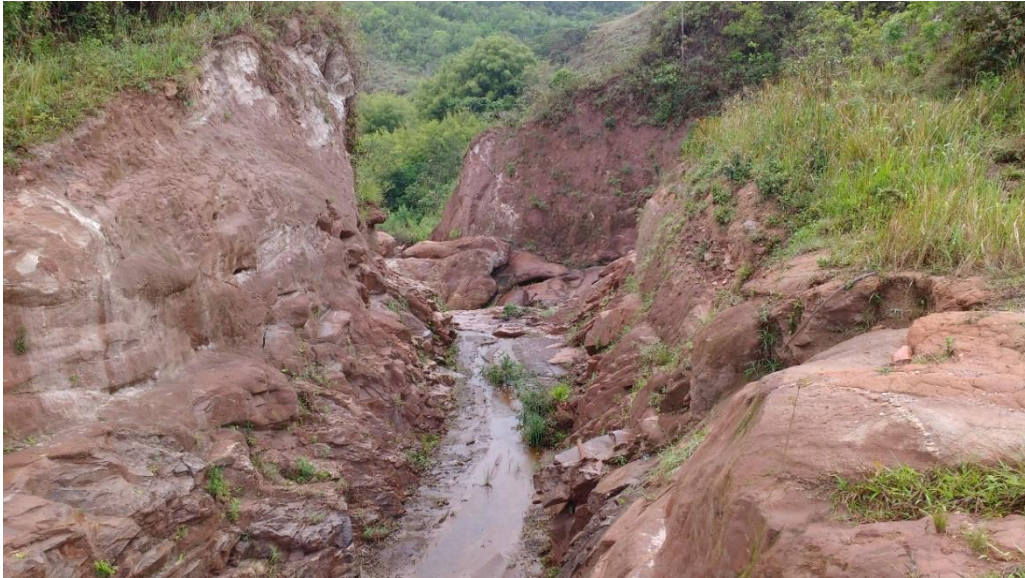
As estruturas da hidrelétrica foram em sua maioria destruídas e o que sobrou permanece no local, inclusive sucatas de equipamentos e veículos onde era feita a operação. O canal extravassor também foi afetado mas a área de inundação do reservatório não chega mais até o local, ainda assim há fluxo de água no local e a mesma estava visualmente com baixa turbidez.

Figura 12: Canal extravasor da antiga PCH Bicas.

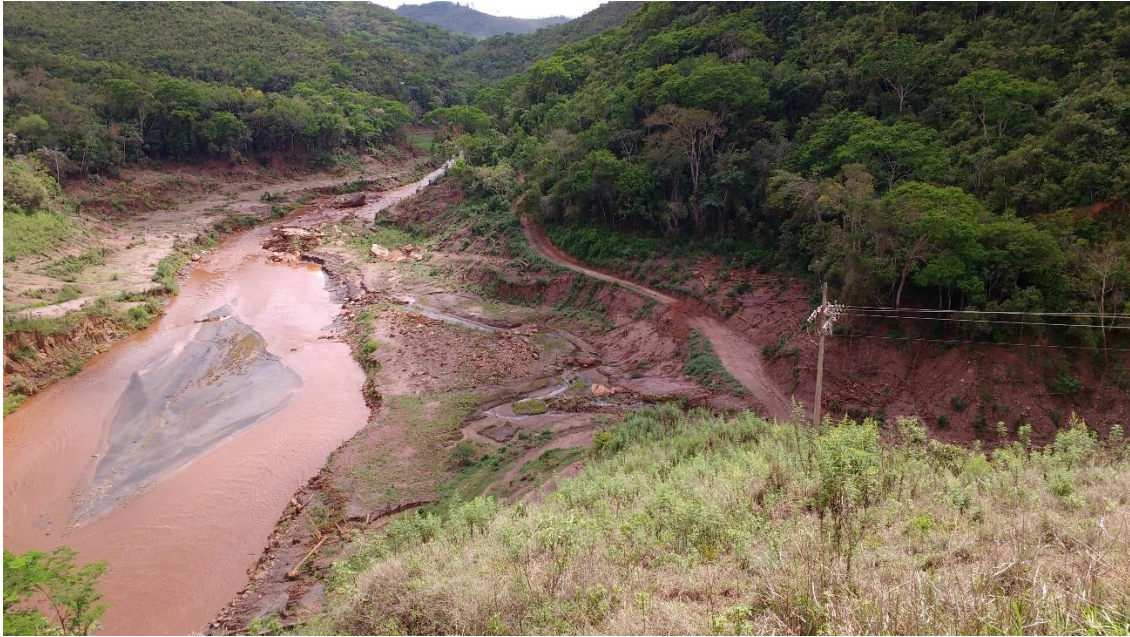
O acesso ao trecho 371 pela margem direita do Rio Gualaxo do Norte é por estrada de terra com trechos íngremes, o que impossibilita acesso seguro em época de chuva. Com isso a observação pode ser feita da área próxima as comportas da antiga PCH Bicas. No local não foram feitas intervenções no sentido de reconformação de taludes ou planícies, mas houve semeadura no período emergencial com pouco sucesso. Há bastante acúmulo de rejeito nas margens e leito do rio, formando inclusive uma ilha de rejeito.

Figura 13: Ilha de rejeitos a jusante da PCH Bicas.

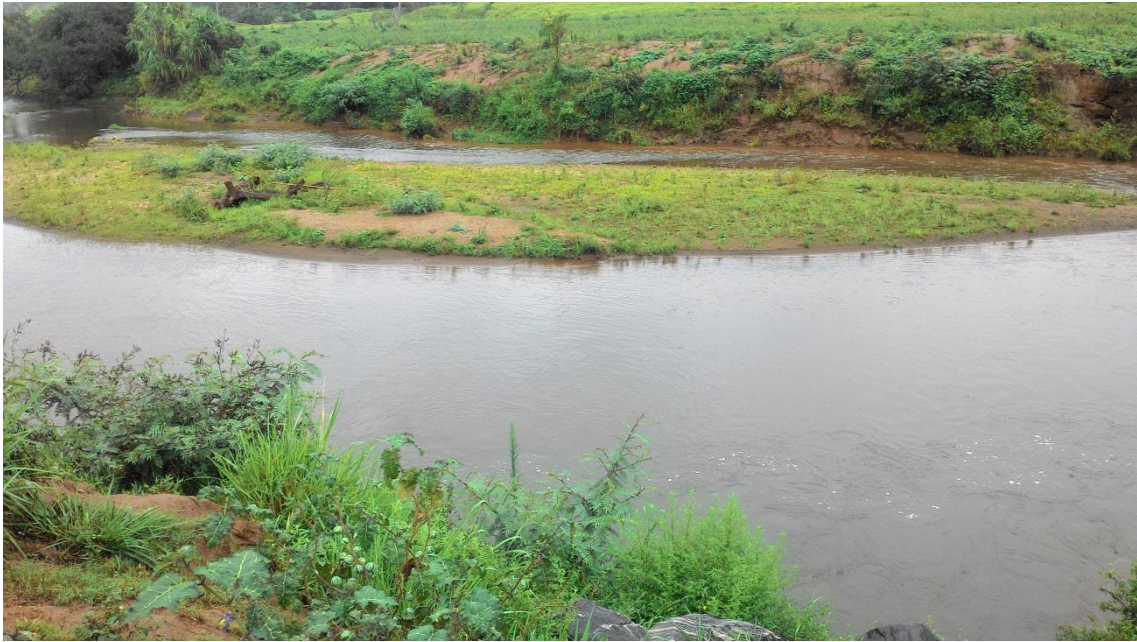
Os taludes marginais da margem direita apresentam de forma geral crescimento de vegetação natural tal como capim, bambu e arbustos. No corpo d'água, existe uma ilha de rejeito com crescimento de vegetação rasteira (Foto 3). Foi verificada uma área de drenagem pluvial com solo totalmente exposto com grande quantidade de rejeito exposto (Foto 4). Existem intervenções realizadas anteriormente (enrocamento) com as cristas dos taludes apresentando solo exposto. (Foto 5).

Foto 22: Ilha de rejeito.

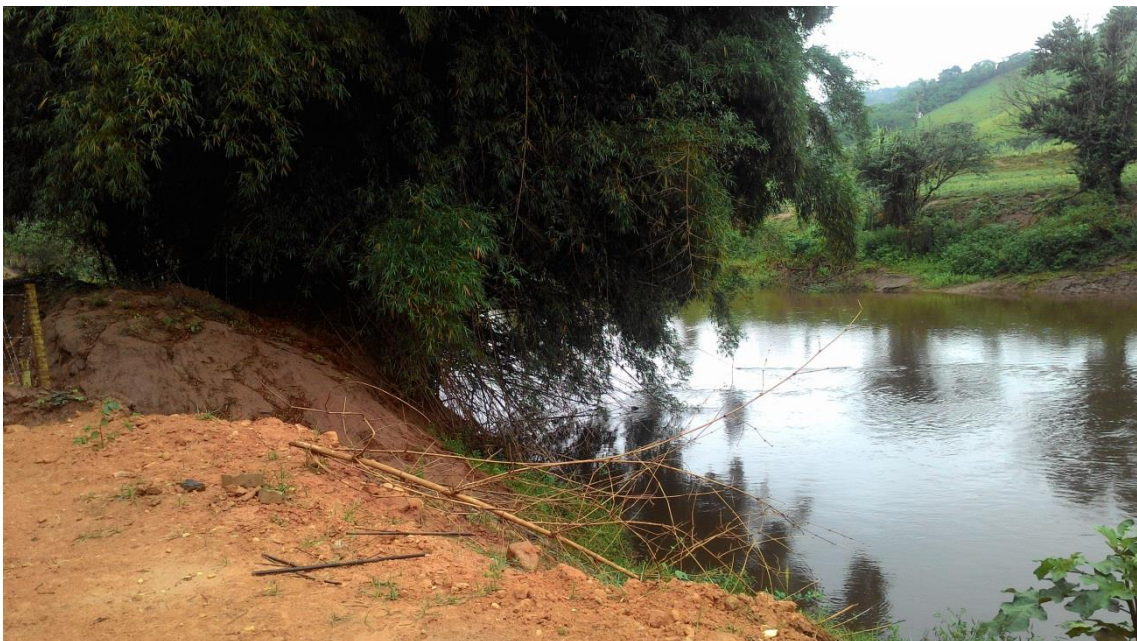
Foto 4: Pilha de rejeito e drenagem pluvial.

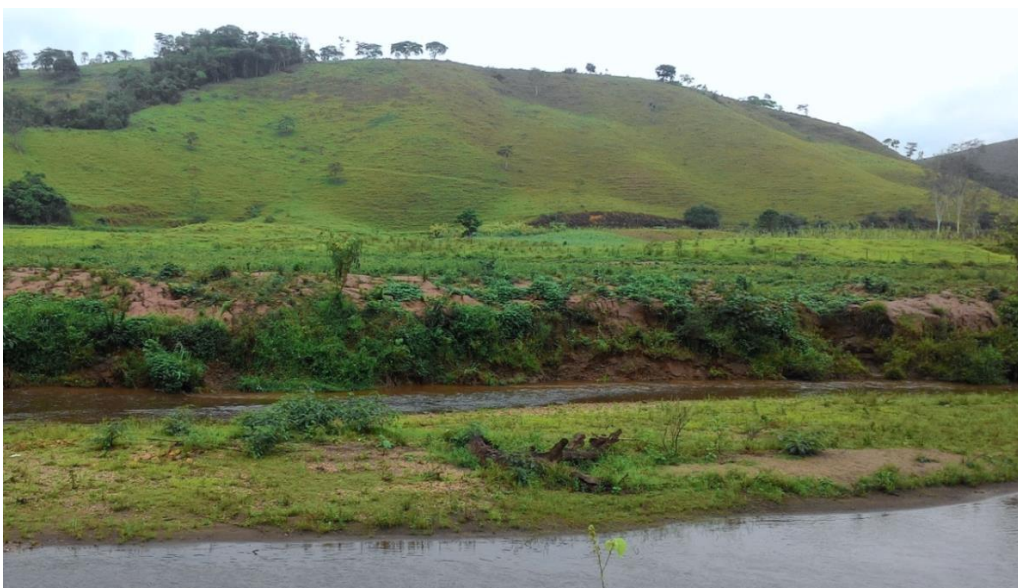
Na margem esquerda, verifica-se cobertura parcial de vegetação oriunda de sementeira direta emergencial no rejeito com o mix de gramíneas e leguminosas sobre a planície. Contudo, apesar de ter sido constatado crescimento de vegetação de sementeira e de vegetação natural tal como capim e arbustos na margem, os taludes apresentam solo exposto com processo de erosão do tipo laminar e ravinamento. (Foto 6). Também há pontos de ravinamento em áreas de drenagem pluvial. Considera-se, portanto, que as intervenções de sementeira realizadas anteriormente não foram satisfatórias.

Foto 24: Erosão laminar e ravinamento.

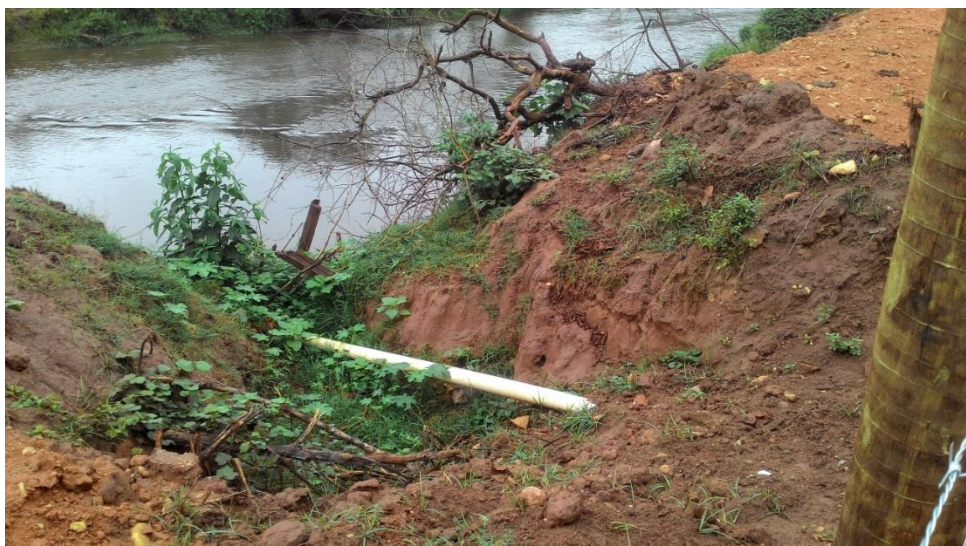
Os taludes da margem direita apresentam de forma geral crescimento de vegetação natural tal como capim e arbustos na base porém, pouco desenvolvida nas cristas e com processo avançado de erosão do tipo laminar e ravinamento (Foto 10 e 11). As áreas de drenagem pluvial também apresentam solo exposto ou com galhos mortos e pouca vegetação (Foto 12).

Foto 30: Drenagem pluvial.

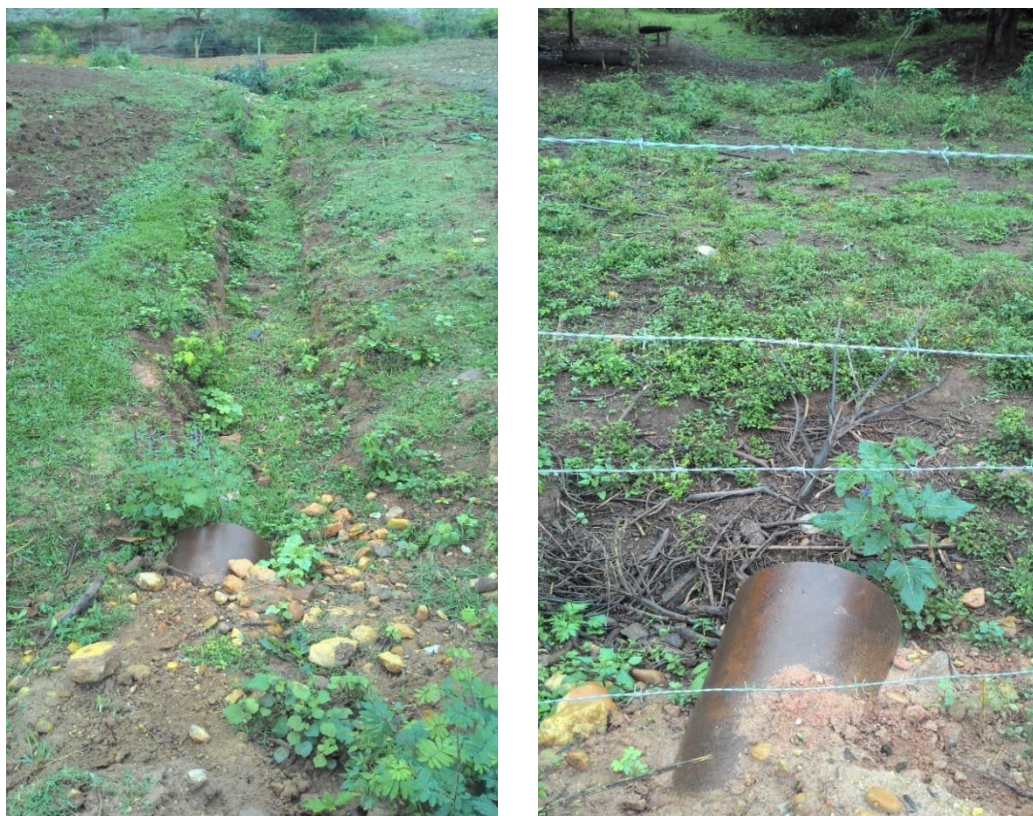
Foi verificada uma canaleta de drenagem (coordenada 702960 / 7754385), construída pela Samarco sem o devido revestimento, o que pode ocasionar ao longo do tempo, o início de processos erosivos. O tubo de drenagem transversal da via de acesso encontra-se acima do nível da drenagem.(Foto 13).

Foto 31: Canaleta de drenagem.

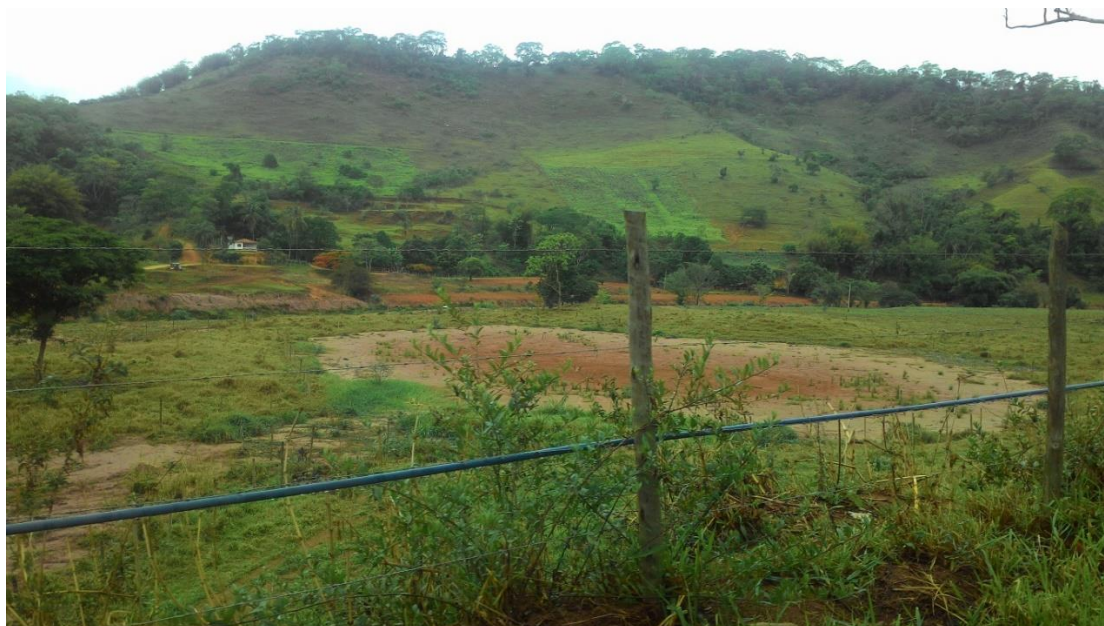
Foto 33: Lagoa marginal preenchida por rejeito.

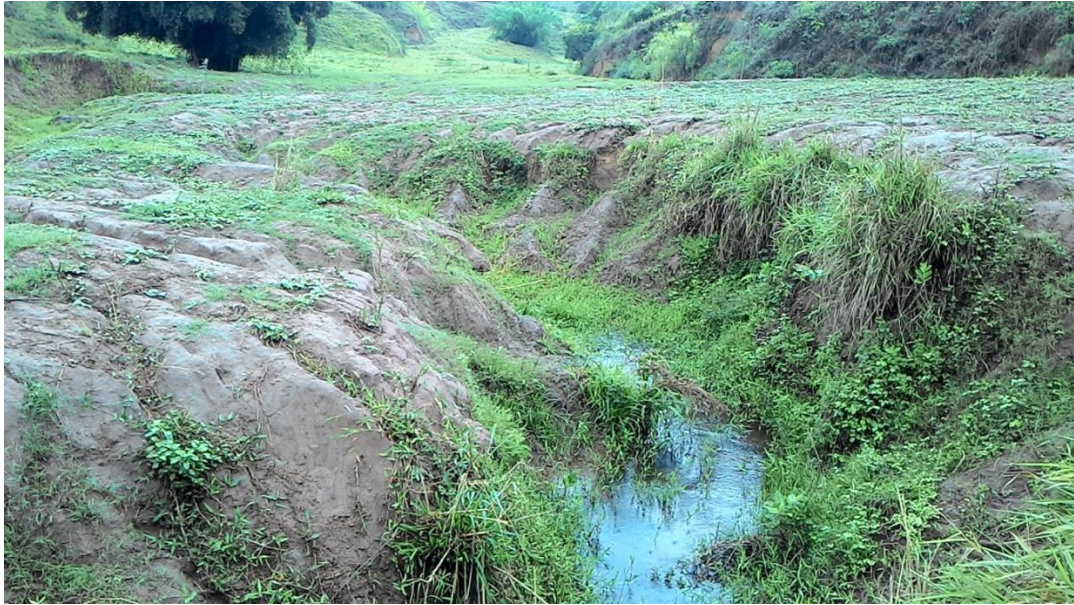
Ainda na margem direita, merece atenção um tributário (nome não identificado - coordenada 703223 / 7755005) que sofreu com o arranque de parte do solo e de vegetação, sendo observada deposição de rejeito nas duas margens com processos avançados de erosão tipo laminar e ravinamento, desde o início do trecho atingido até a sua foz com o rio Carmo. (Foto 16 e 17)

Foto 34: Tributário do rio do Carmo atingido.

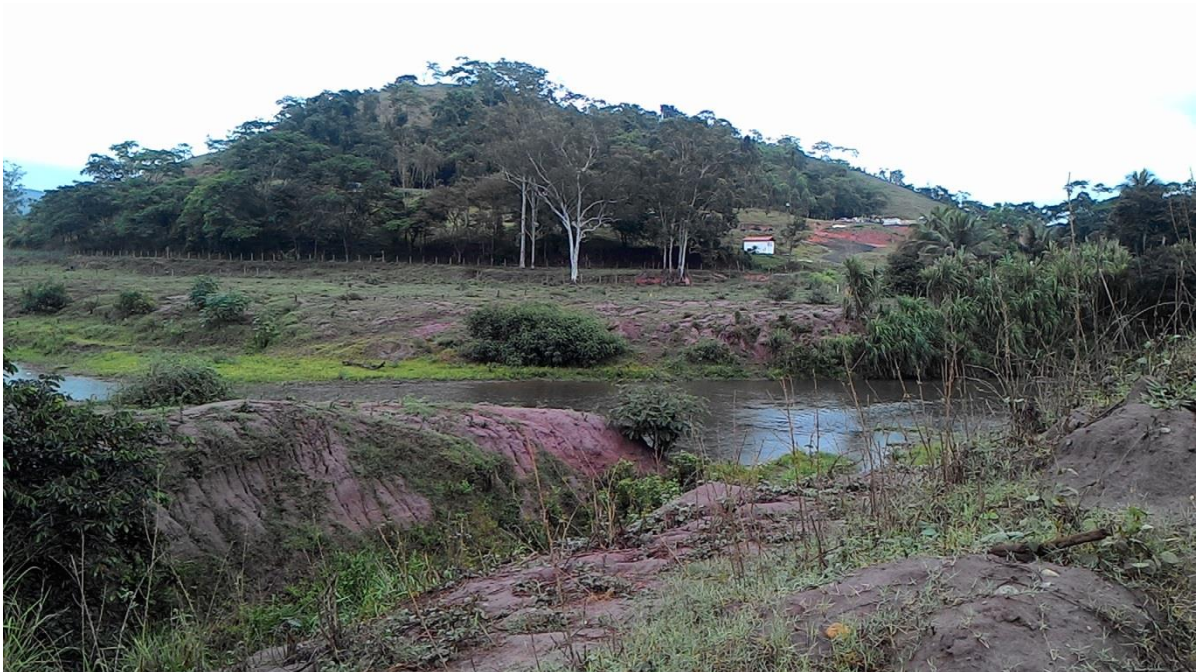
Foto 35: Foz do tributário atingido.

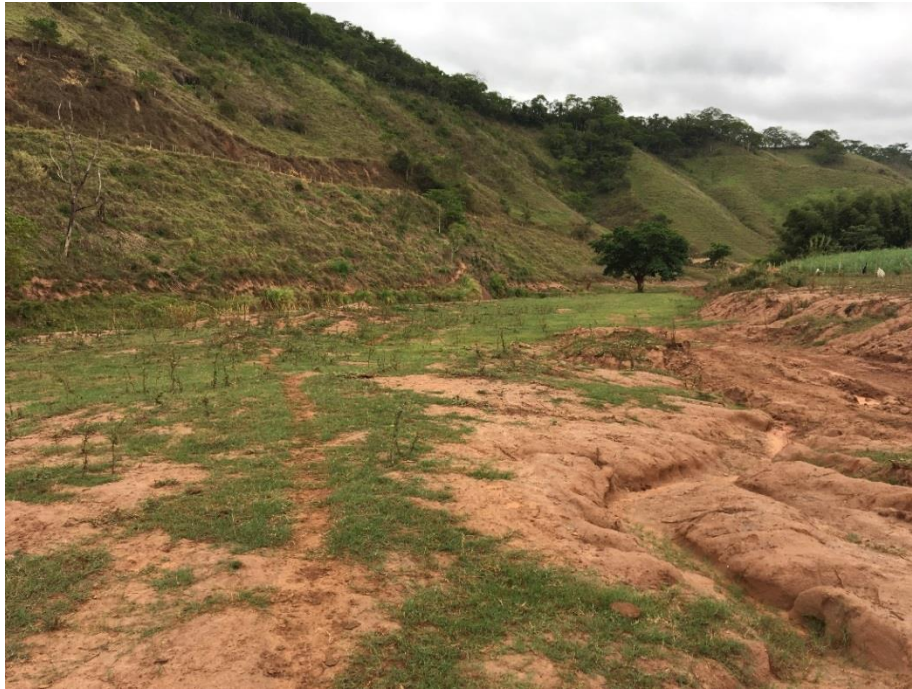
Observamos que parte desse mix vingou, desenvolvendo uma vegetação rasteira, mas há falhas em que percebemos que a vegetação não vingou. Há a instalação de processos erosivos que formam sulcos com dimensões centimétricas nesse rejeito.

Foto 01: Ponto 01_TR 15. Vista geral da área prioritária 15 em que instalou-se os processos erosivos na margem esquerda do rio do Gualaxo Norte, coordenadas UTM: 702.685, 7.755.206, zona 23 K, Datum SAD 69.
