Relatório Operação Watu - Fase 1

Fiscalização dos Trechos Prioritários de Recuperação
atingidos pelos rejeitos da barragem de Fundão

Dezembro de 2016

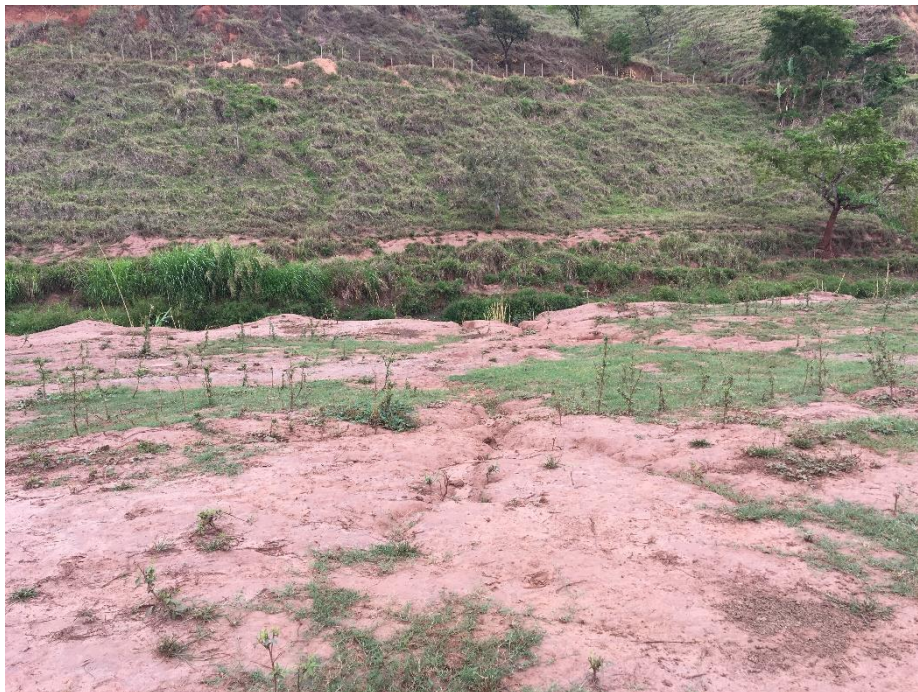
Foto 02: Ponto 01_TR 15. Vista geral do mix de vegetação lançado sobre o rejeito de na época emergencial em que percebemos que alguns trechos essa vegetação não vingou.

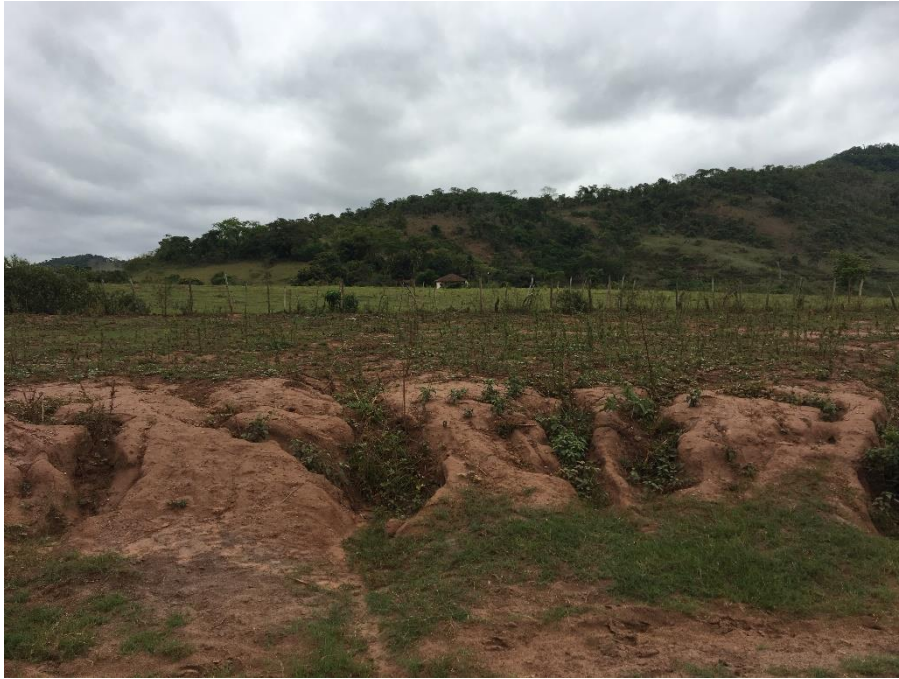
Foto 03: Ponto 01_TR 15. Outra vista geral do mix de vegetação lançado sobre o rejeito de na época emergencial em que percebemos que alguns trechos essa vegetação não vingou.

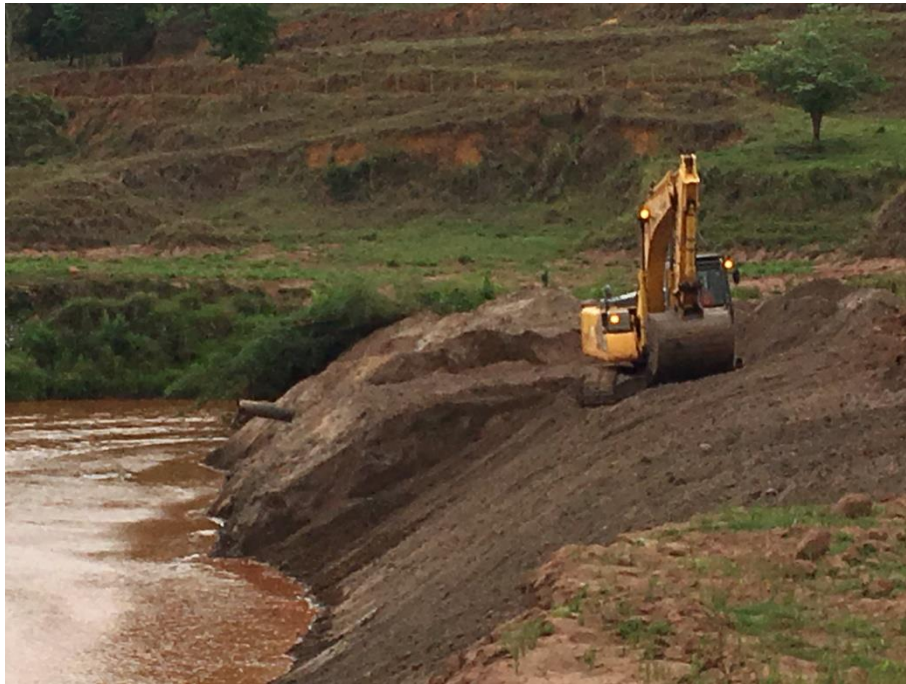
Foto 05: Ponto 04_TR 15. Obras de reconformação do talude marginal, coordenadas UTM: 702.920, 7.755.812, zona 23 K, Datum SAD 69.

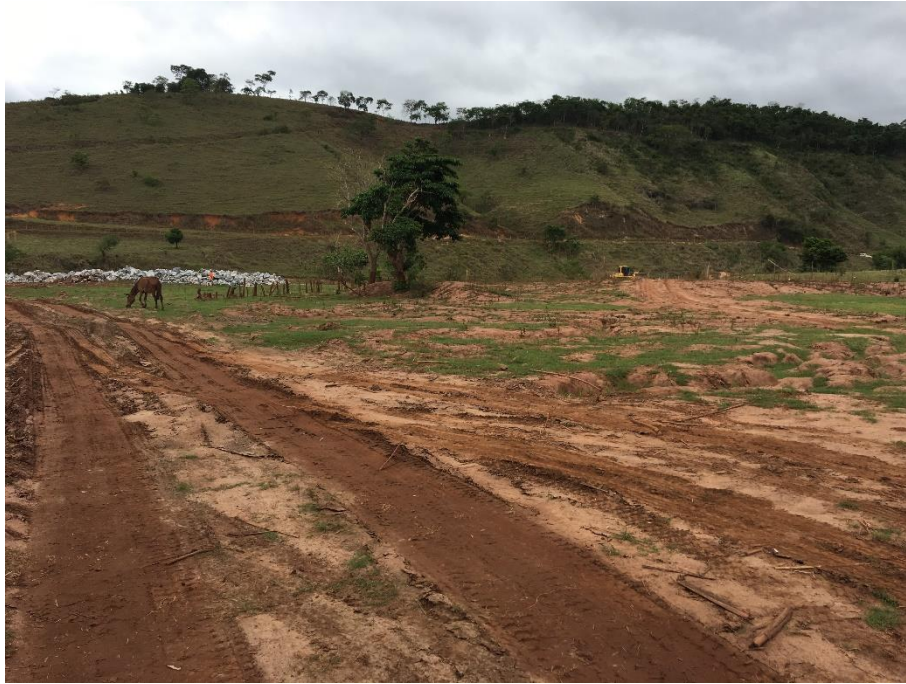
Foto 06: Ponto 04_TR 15. Vista geral da confluência do Rio Gualaxo do Norte (água marrom) com o rio do Carmo.

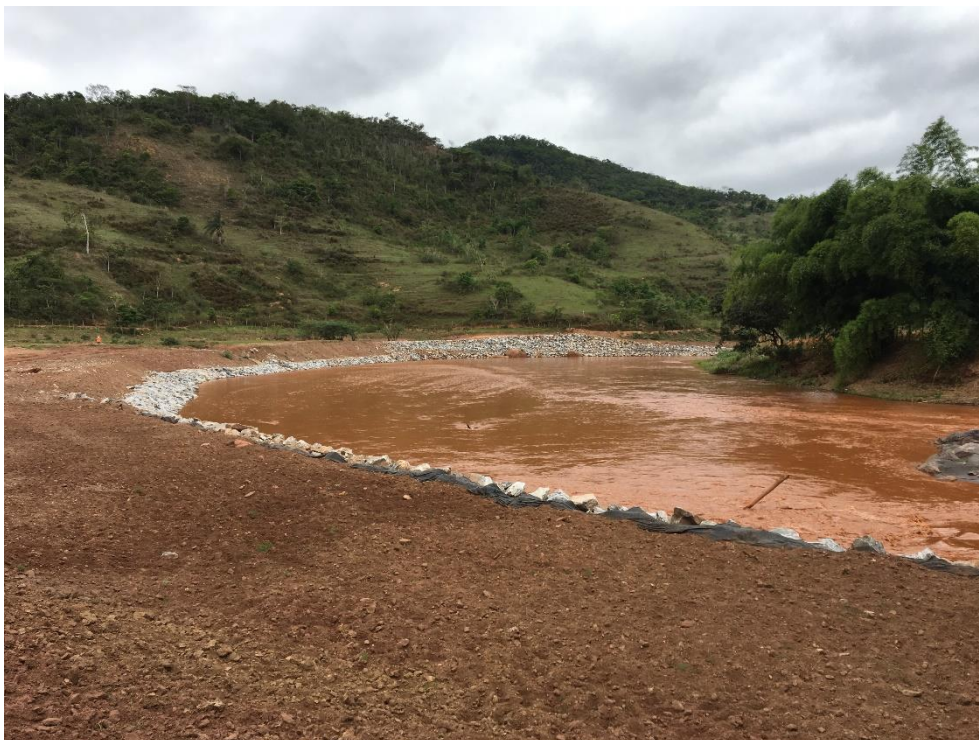
Foto 05: Ponto 02_TR 15. Trecho do rio do Carmo que a margem esquerda foi enrocada com blocos de rochas e solo com pequenos coveamentos que foram plantados o mix de vegetação.

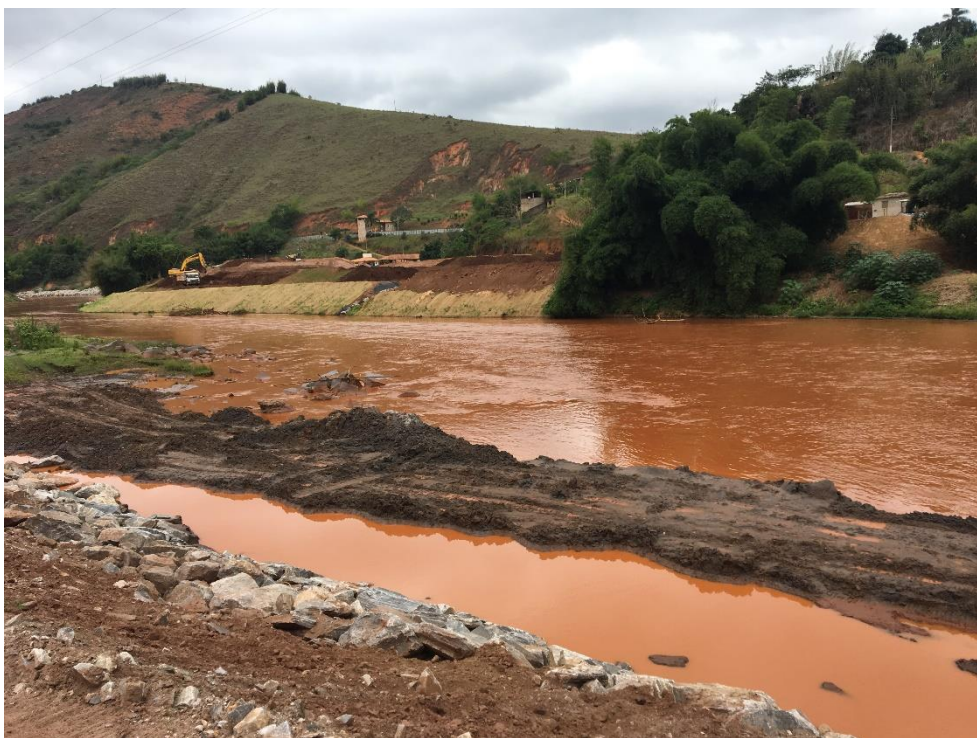
Foto 08: Ponto 05_TR 15. Área do parque de exposição ao fundo com as maquinas refazendo o retadulamento e outras obras.

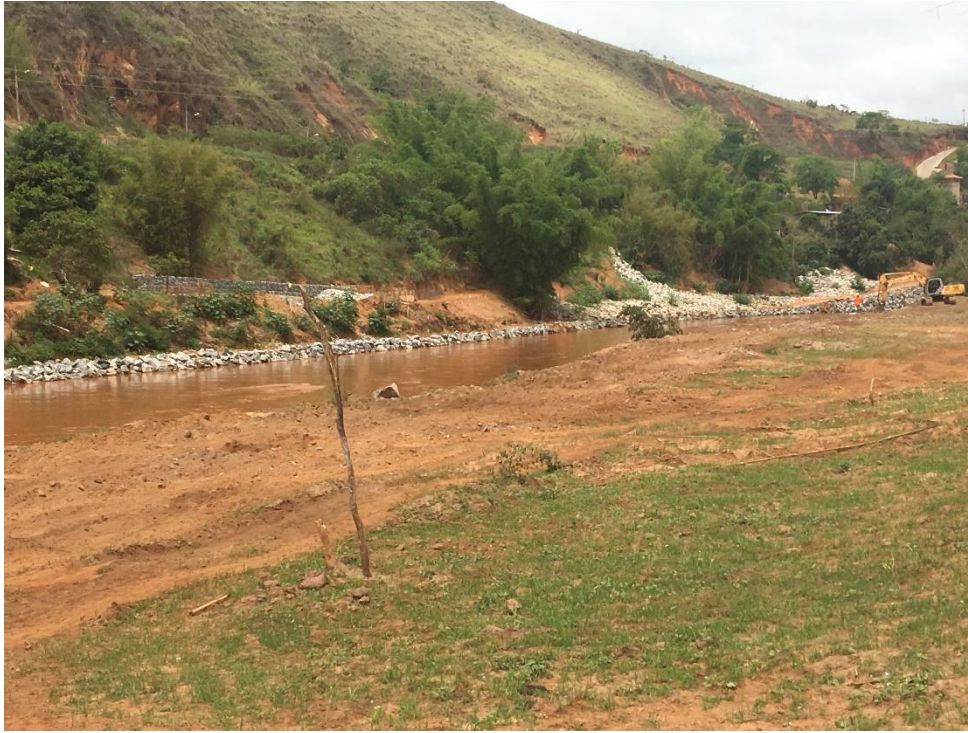
As obras de execução característica desse trecho já iniciou e verificamos que o trecho da Estaca: EC 1075+0 a1080+0 foi realizada a reconformação dos taludes marginais e o enrocamento. O restante desse trecho será executado ainda o projeto.

Foto 09: Ponto 06_TR 15. Vista geral da margem direita do rio do Carmo com enrocamento de rochas.

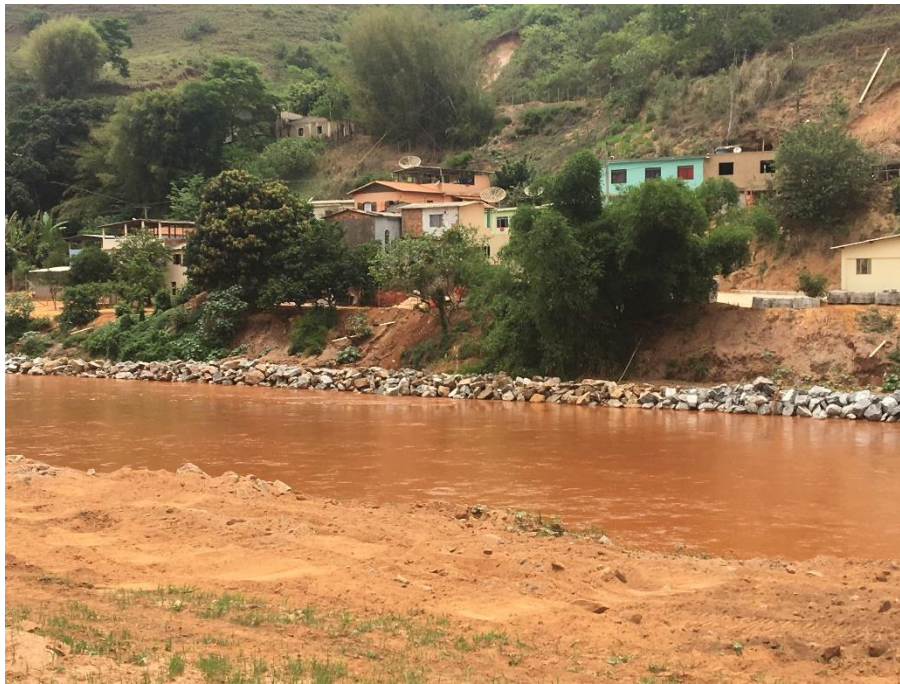
Foto 10: Ponto 06_TR 15. Vista geral da margem direita do rio do Carmo com enrocamento de rochas, os taludes marginais com lata inclinação e casas contruídas em APP e na planície de inundação.

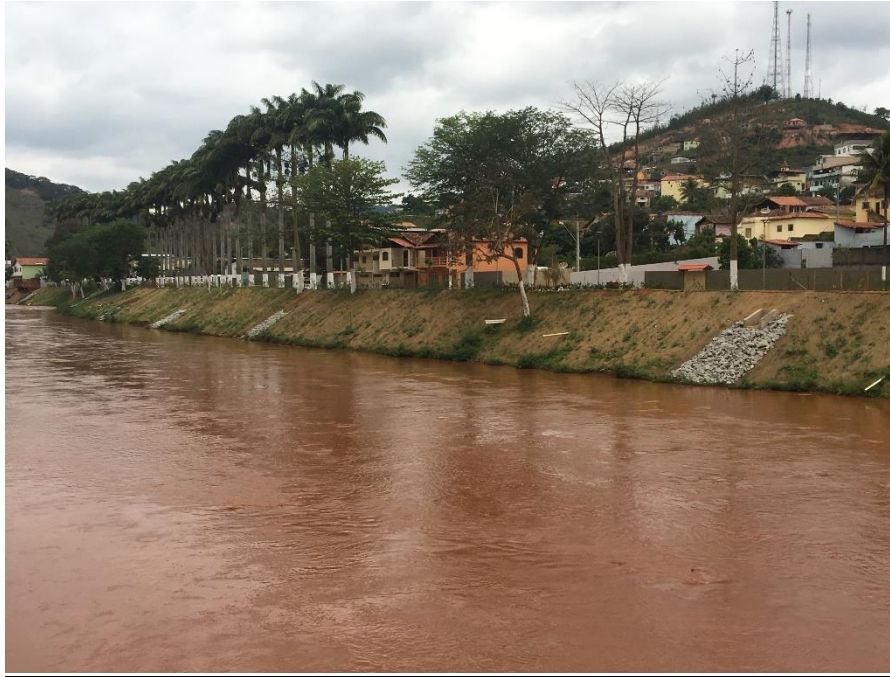
Foto 11: TR 15. Vista da margem direita em que a SAMARCO reconstruiu a praça, as casas destruídas pela lama, a recuperação dos taludes com bioengenharia, bem como nos pontos de direcionamento das águas pluviais frgamentos de rocha para proteger o talude e dissipar a energia.

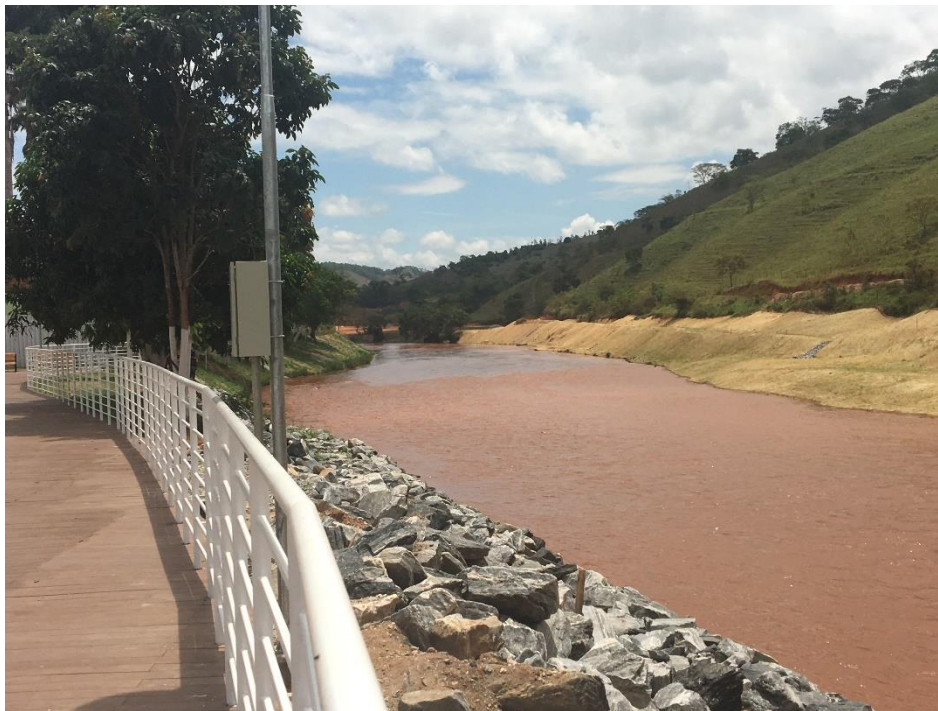
Foto 12: TR 15. Vista da margem direita em que a SAMARCO reconstruiu a praça, as casas destruídas pela lama, a recuperação dos taludes com bioengenharia, bem como nos pontos de direcionamento das águas pluviais frgamentos de rocha para proteger o talude e dissipar a energia.

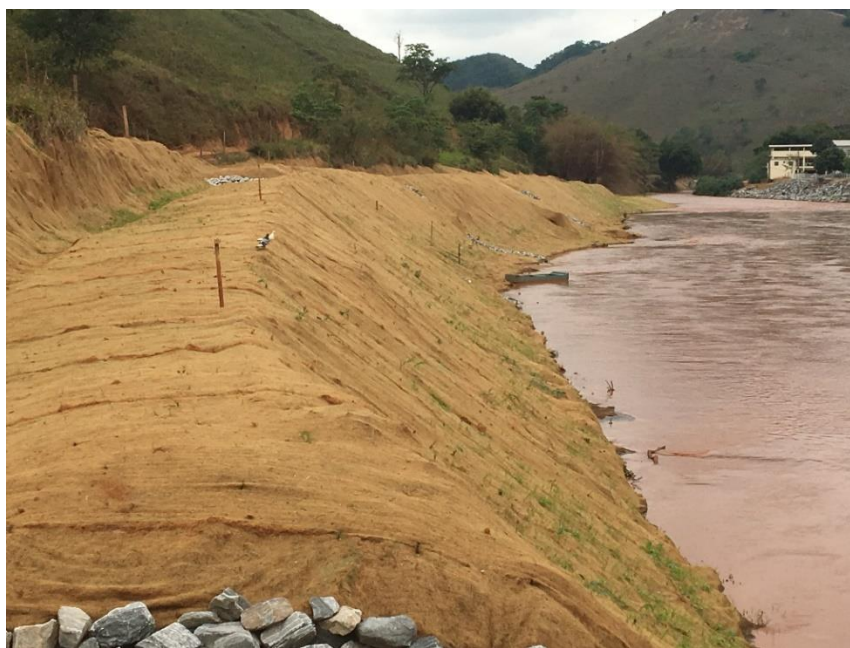
Foto 13: Ponto 07_TR 15. Proteção com a biomanta.

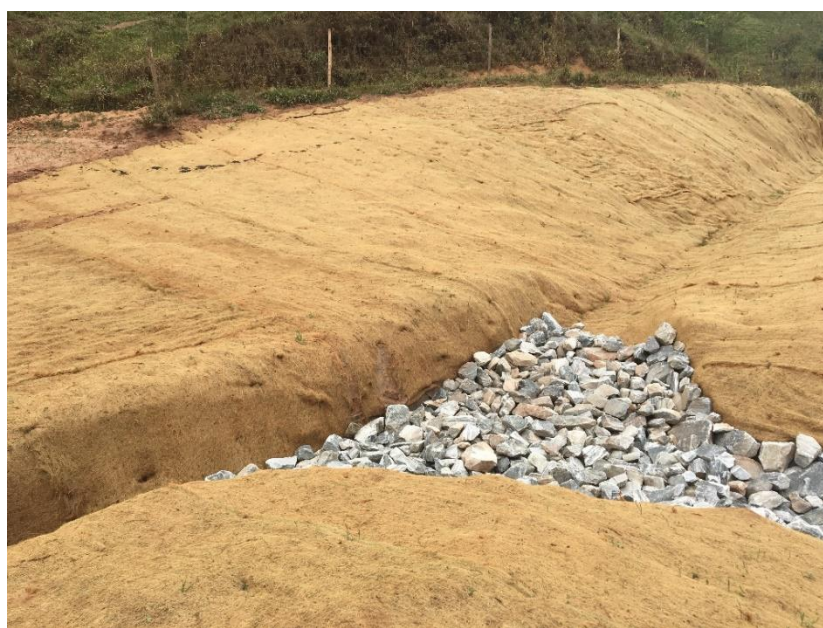
Foto 14: Ponto 07_TR 15. Depressão localizada no terreno com biomanta que tem com finalidade captar e direcionar da água pluvial sendo que na descida dessa água para o rio, foram colocados os fragmentos de rocha para proteção e dissipação de energia.

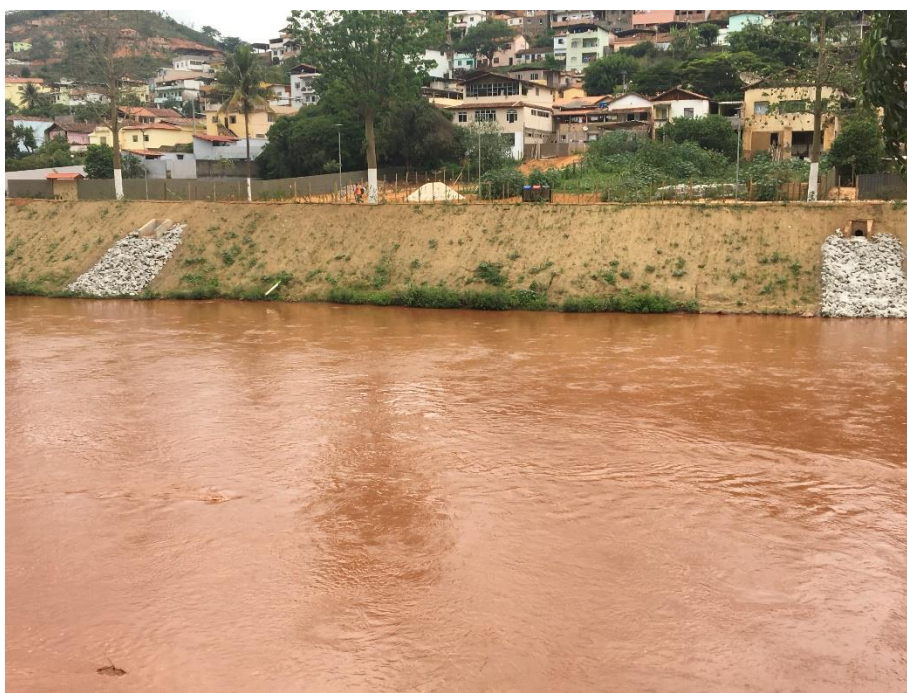
Foto 15: Ponto 08 _TR 15. Vista frontal do talude marginal com biomanta e as saídas das galerias com fragmentos de rochas para proteção e dissipação de energia da água pluvial.

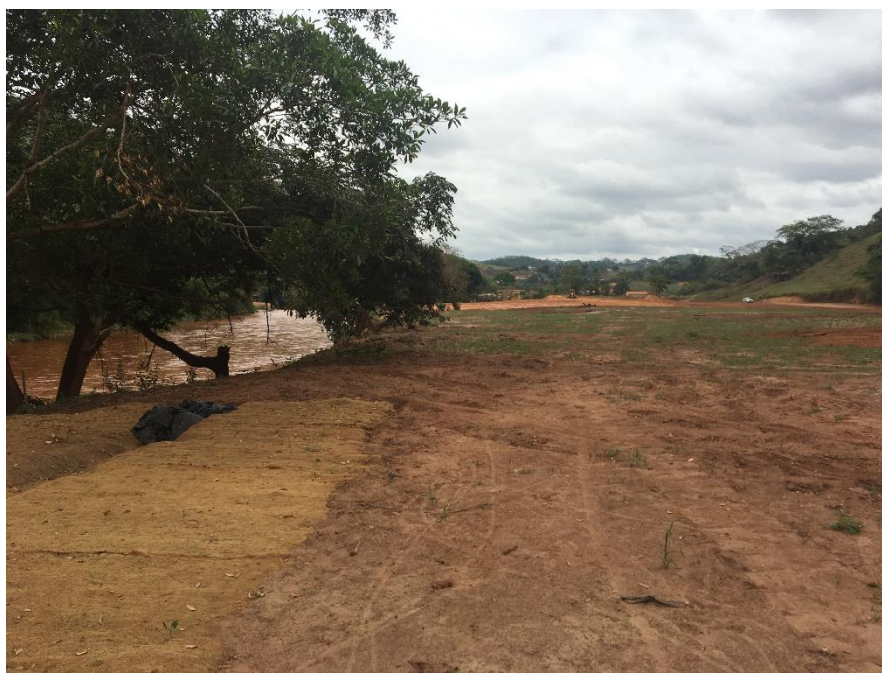
Foto 16: nas imediações do Ponto 08 _TR 15. Planície de inundação do rio do Carmo recebendo biomanta nos taludes marginais.

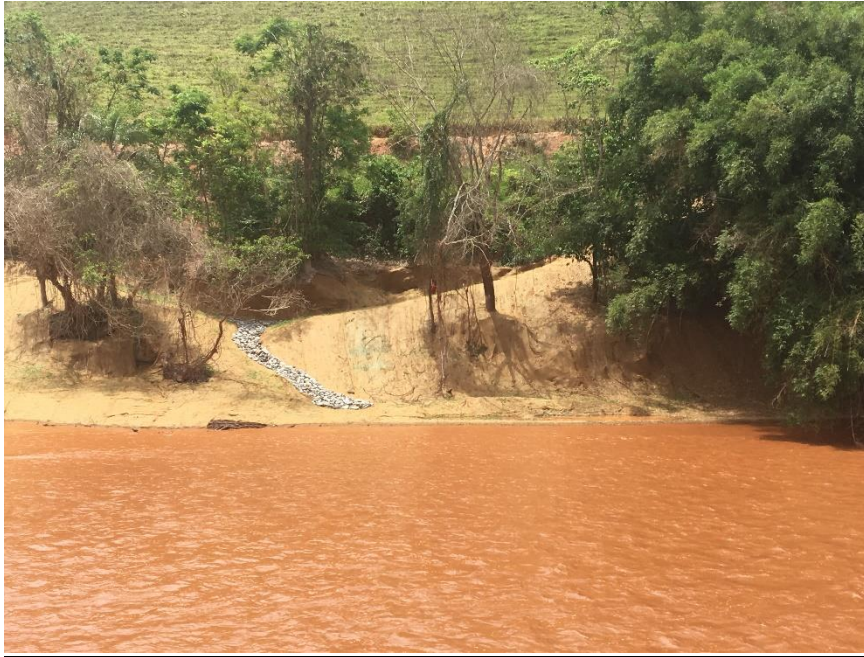
Foto 17: nas imediações do Ponto 08 _TR 15. Vista frontal do sistema de drenagem pluvial executado nesse trecho.

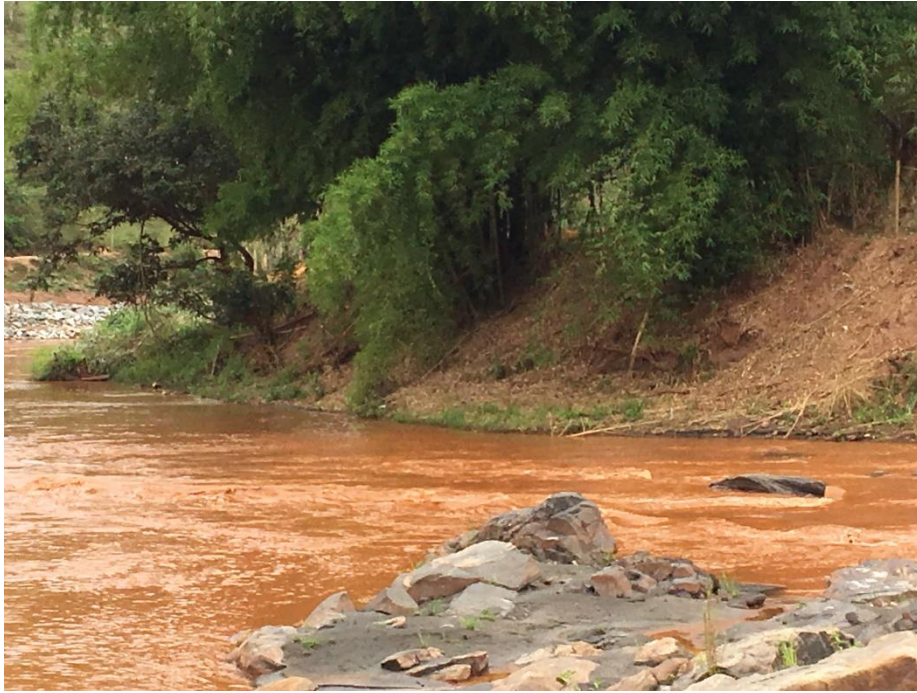
Este trecho há uma constrição de afloramento de rocha na margem direita (erosão) e outras constrições na calha do rio do Carmo no qual a empresa solicita a remoção de algumas constrições desse trecho.

Foto 18: Ponto 09_TR 15. Vista de um constrição de afloramento de rocha localizado na calha do rio.

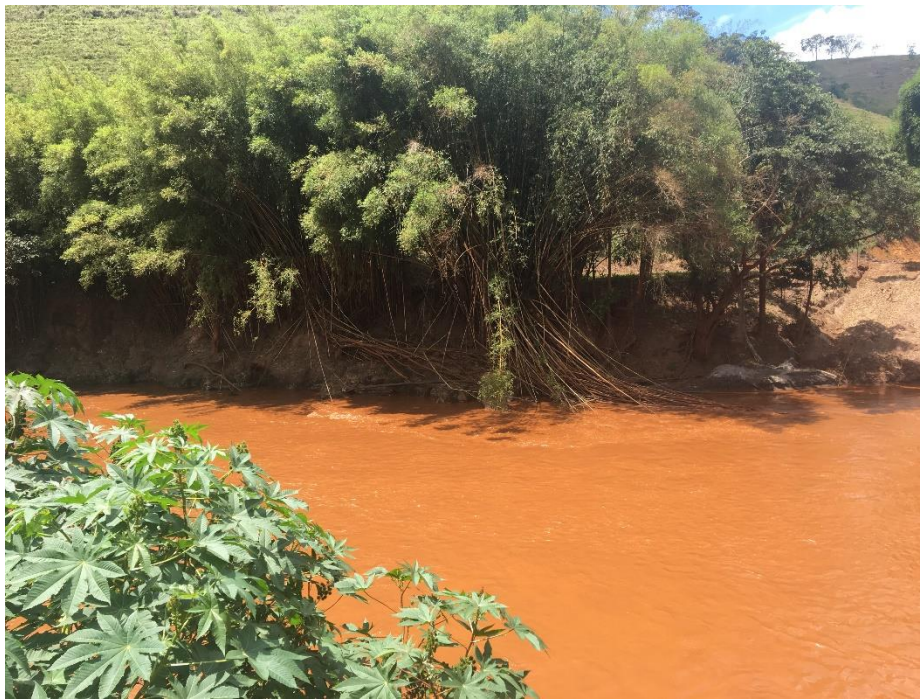
Foto 19: nas imediações do Ponto 09_TR 15. Vista de um constrição de afloramento de rocha localizado perto da moita de bambu, margem esquerda do rio.

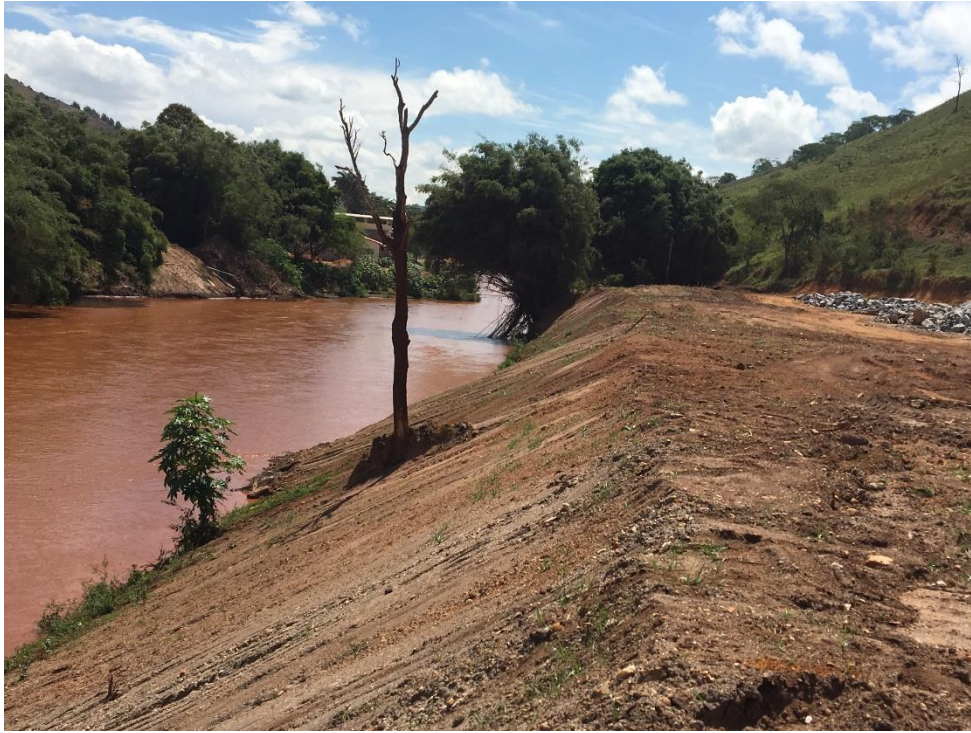
Foto 20: nas imediações do Ponto 09_TR 15. Vista de um talude marginal reconformado e desprotegido de vegetação susceptível a instalação de processos erosivos.

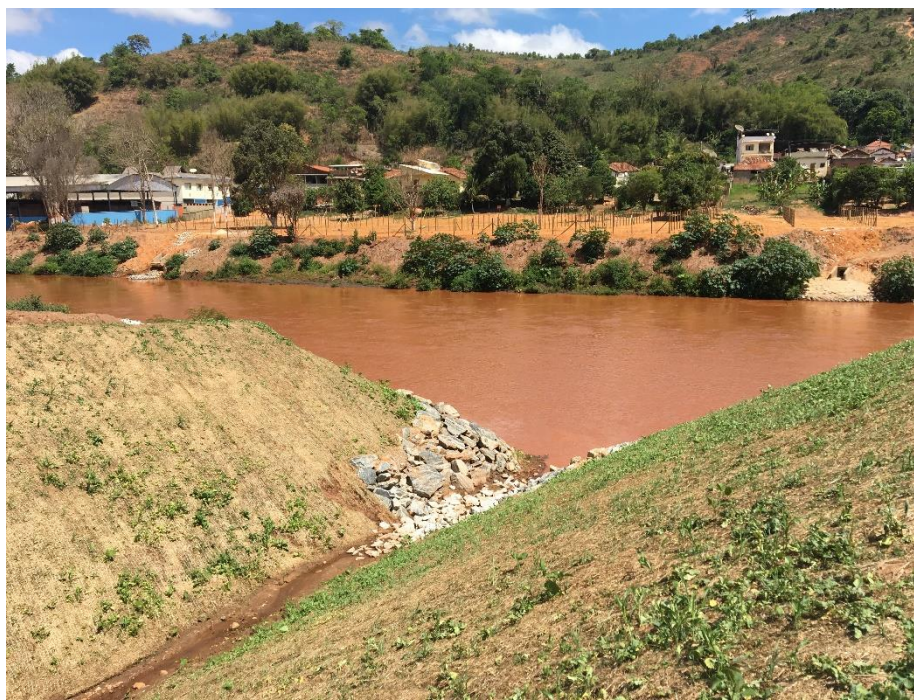
Foto 21: Ponto 10 _TR 15. Vista de um tributário recuperado.

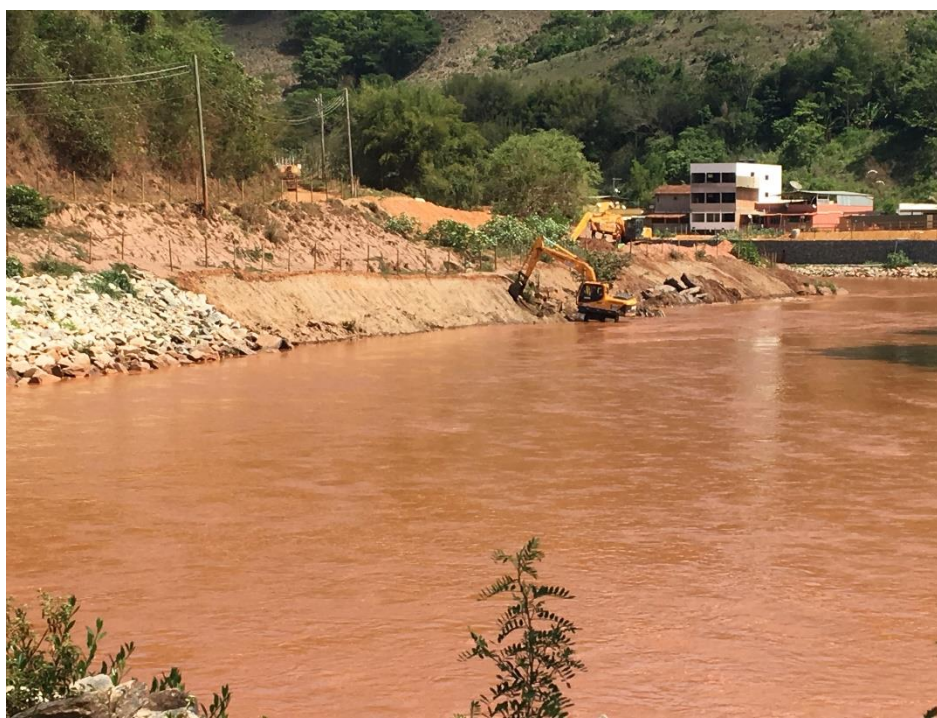
Foto 22: Planta G006900-C-100330 (folha 6/16) _TR 15. Máquina fazendo a reconformação do talude marginal da margem esquerda do rio do Carmo.

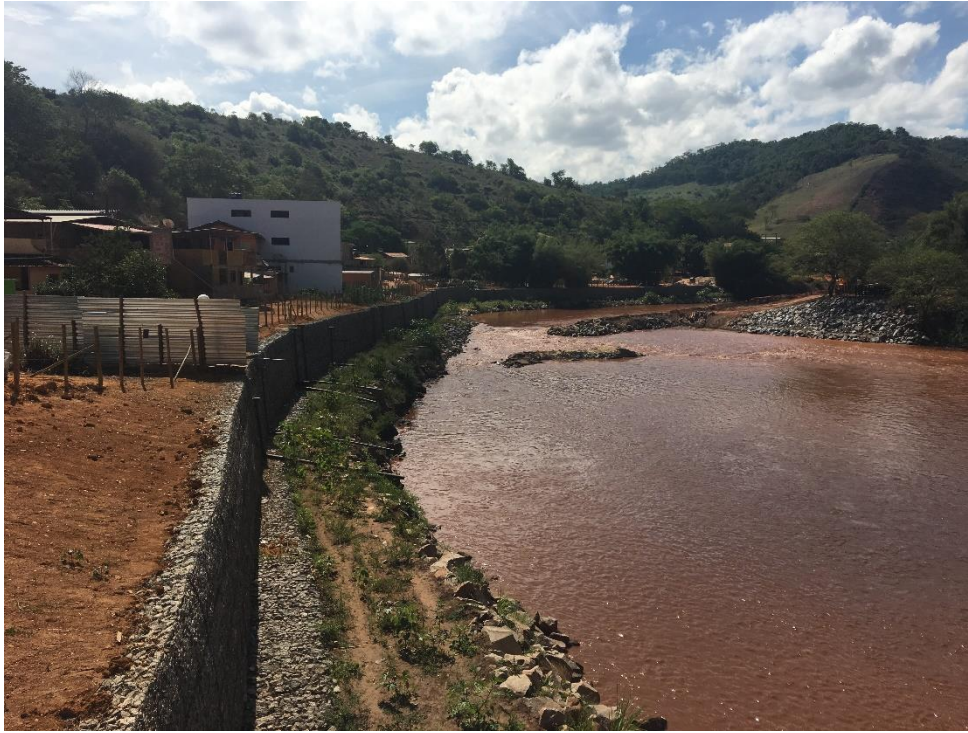
Neste trecho da estaca (EC 1177+0 a 1188) foi implantado o muro de gabião para proteção da margem direita do curso d'água.

Foto 23: Planta G006900-C-100330 (folha 6/16) _TR 15. Construção de muro de gabião na margem direita do rio do Carmo.

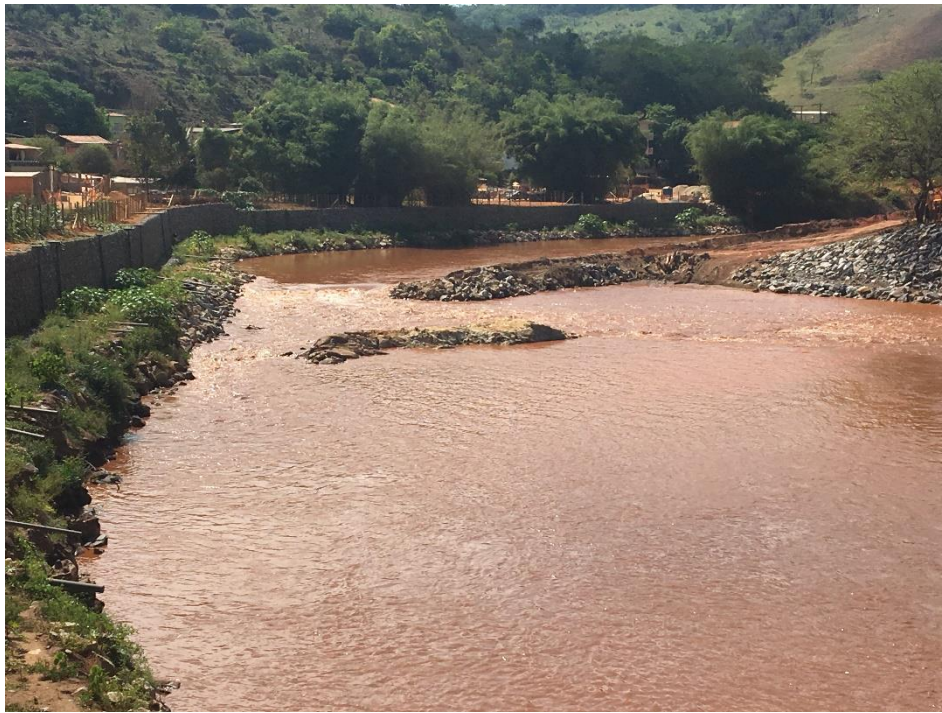
Foto 24: Planta G006900-C-100330 (folha 6/16) _TR 15. Acesso construído no rio para retirada de rejeito acumulado após a constrição de afloramento rochoso. Esta constrição a SAMARCO solicita a sua remoção.

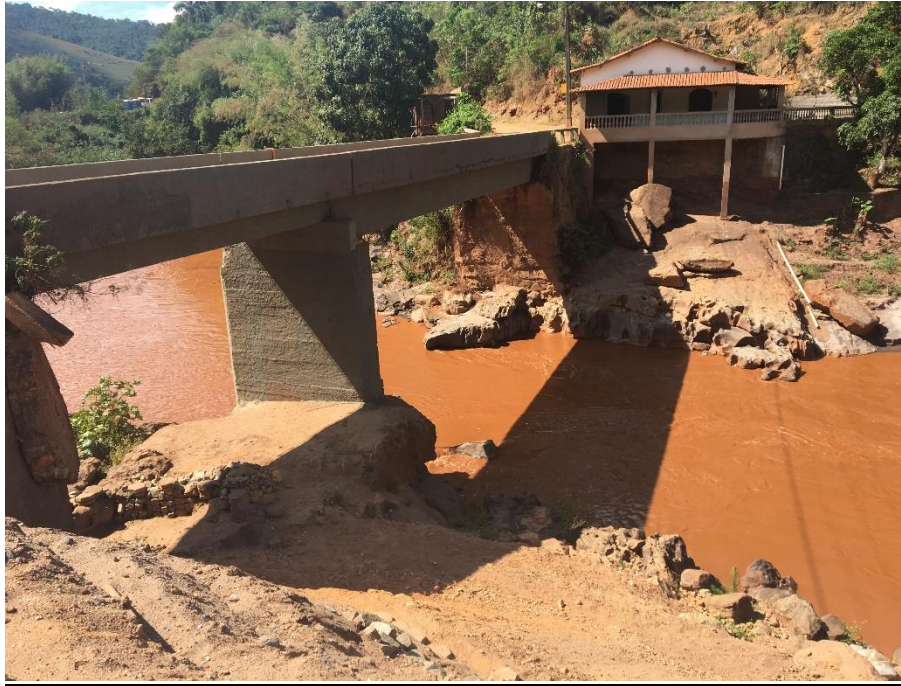
Este trecho há uma constrição de afloramento de rocha na margem esquerda (erosão) e outras constrições na calha do rio do Carmo e a jusante encontra-se a ponte assentada sobre um afloramento rochoso que estrangula a seção do rio neste local. A jusante da ponte observamos que há afloramentos de rochas tanto nas margens esquerda quanto a direita.

Foto 25: Planta G006900-C-100330 (folha 6/16) _TR 15. Vista geral da ponte assentada sobre o afloramento rochoso.

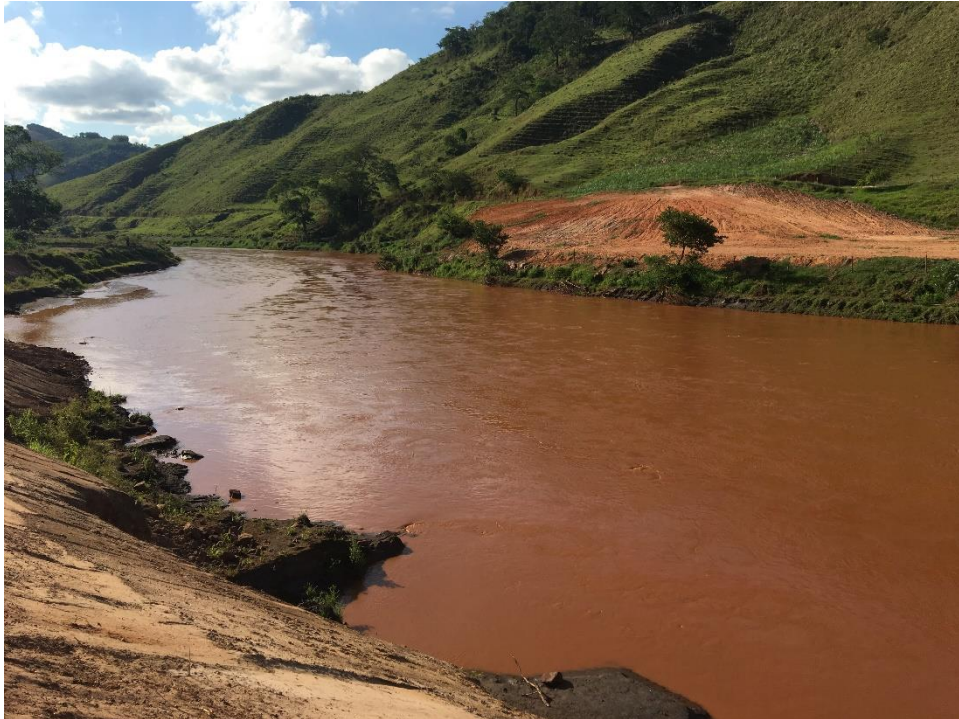
Este trecho que iniciou as obras de reconfirmação dos taludes marginais e da planície de inundação, preparando a área para a execução do projeto preconizado nesse trecho.

Foto 26: Ponto 12 _TR 15. Vista geral do talude reconformado.

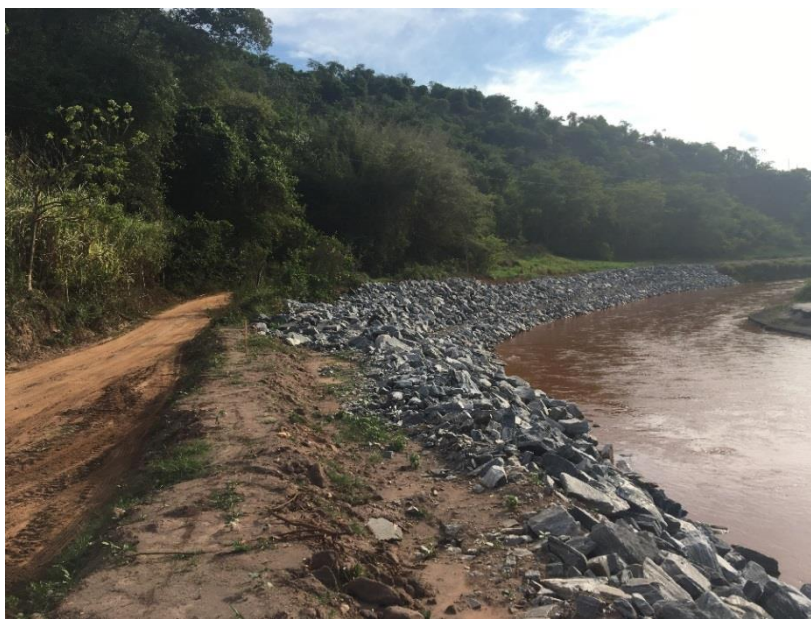
Este trecho que iniciou as obras de reconformação dos taludes marginais e da planície de inundação, com enrocamento, preparando assim a área para a execução do projeto preconizado nesse trecho. Observamos nesse trechos praias de rejeito que se formam nas margens e na calha do rio do Carmo.

Foto 27: Ponto 13 _TR 15. Vista geral do talude reconformado e com enrocamento.

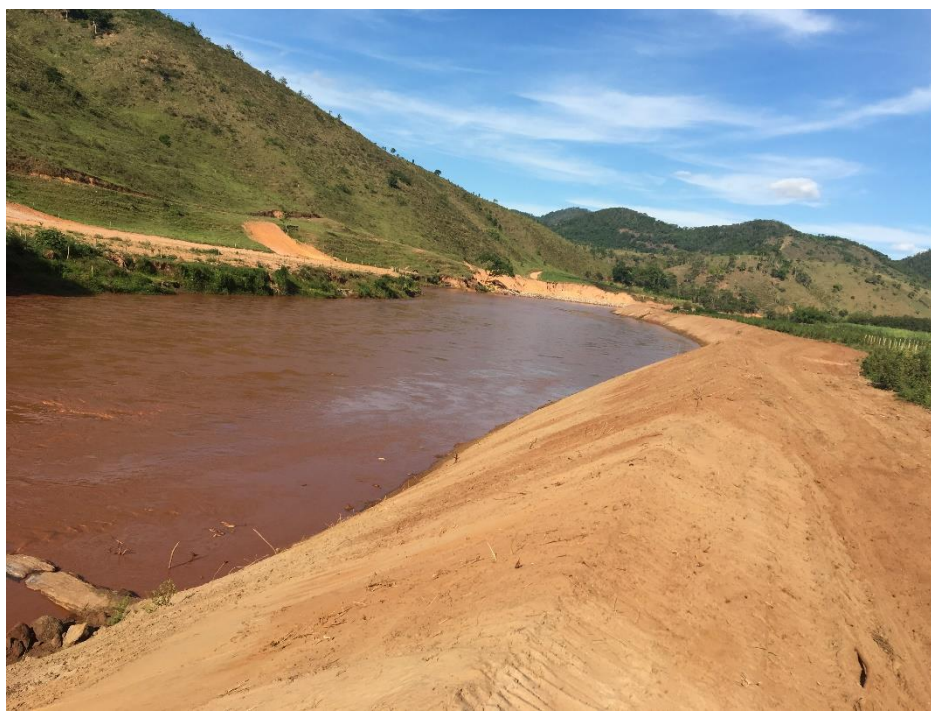
Este trecho que iniciou as obras de reconformação dos taludes marginais e da planície de inundação, preparando a área para a execução do projeto preconizado nesse trecho.

Foto 28: Ponto 12 _TR 15. Vista geral do talude reconformado.

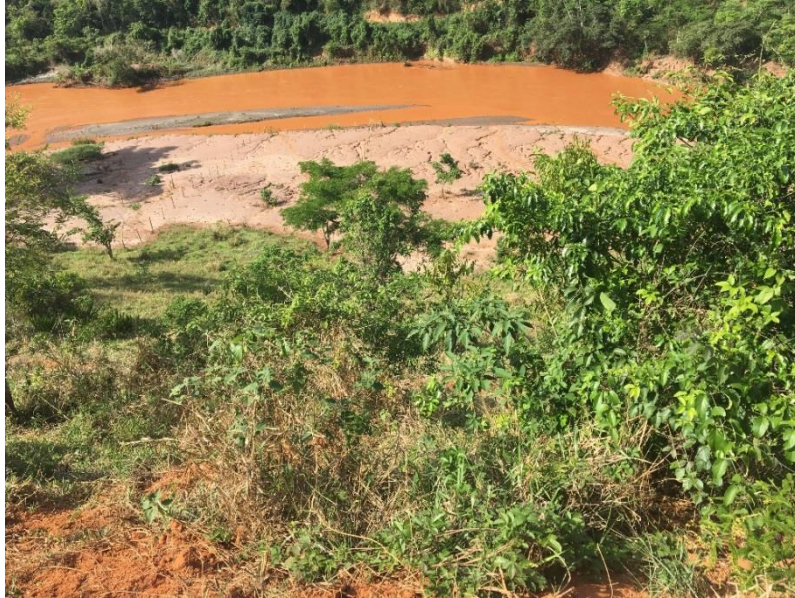
Este trecho ainda não iniciaram as obras preconizadas no projeto. Observamos nesse trechos praias de rejeito que se formam nas margens e na calha do rio do Carmo.

Foto 29: Ponto 4_TR 15. Vista geral de praias de areais localizadas na margem e na calha do rio. Neste trecho ainda não iniciaram a execução do projeto de recuperação.

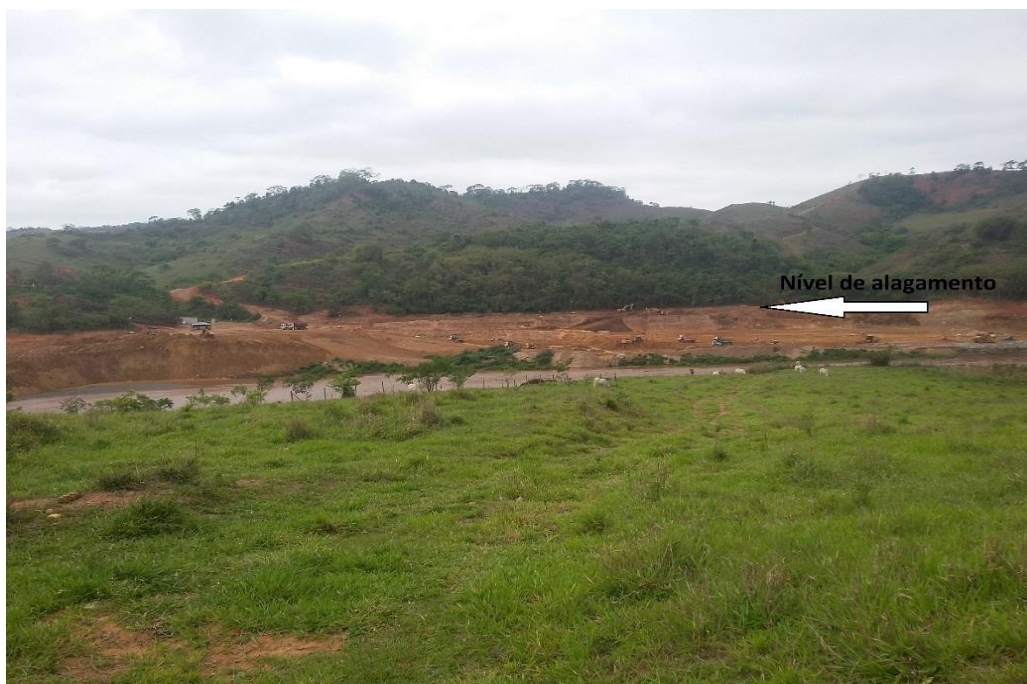
Figura 36: Ponto P01 – A (Coordenadas 720742 / 7760448).

O local está sendo preparado para receber cerca de 360.000 m³ de rejeito, o qual ficará armazenado na cota de 325 m e durante a operação de Candonga a cota do nível

de alagamento neste ponto será de 330 m. A previsão é de final de novembro o local esteja habilitado a receber o material dragado de Candonga (Figuras 1).

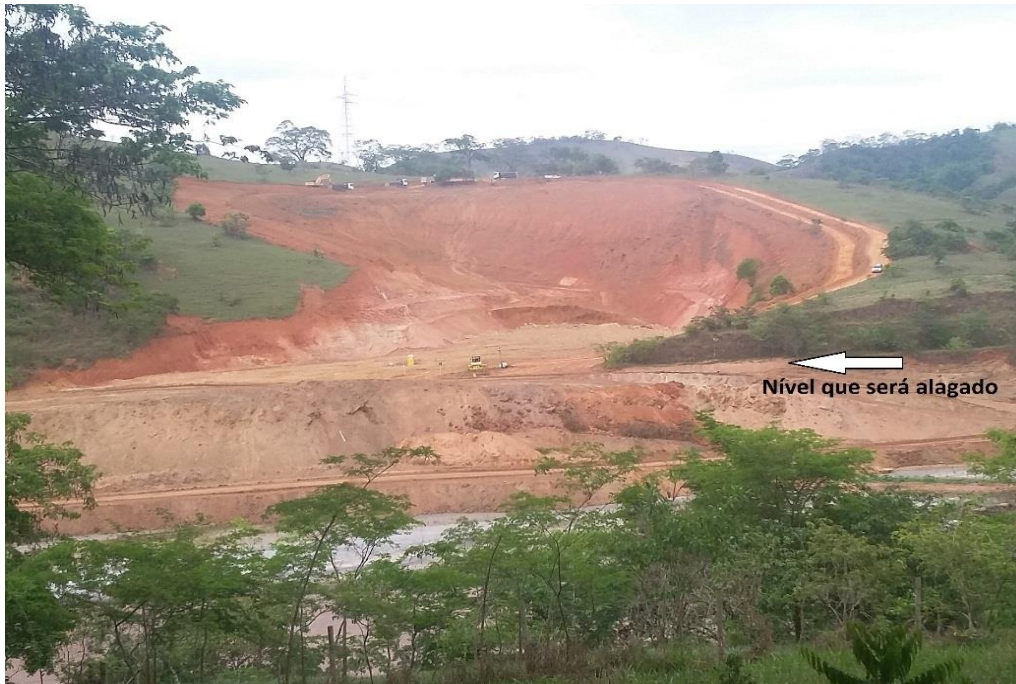
Figura 37: Ponto P02 – (Coordenadas 721550 / 7760869).

O local está sendo utilizado para retirada de material de empréstimo para as demais obras da SAMARCO, o mesmo não será atingido durante a operação de Candonga, pois está acima da cota de 330 m. Foi informado por representante da Samarco que após retirada do empréstimo o local será utilizado para fazer o armazenamento do material retirado de Candonga, este será um teste em escala reduzida do que o empreendimento espera fazer na fazenda Floresta para armazenar cerca de 5 milhões de m³ do material dragado. Não foi informado a quantidade de material que se pretende testar na área (Figura 2).

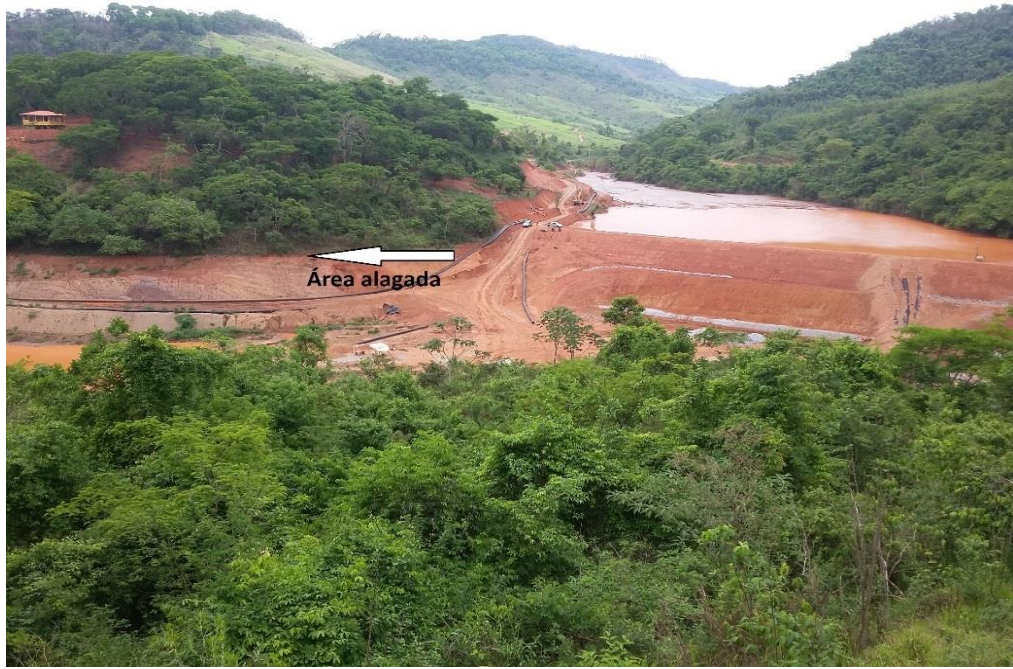
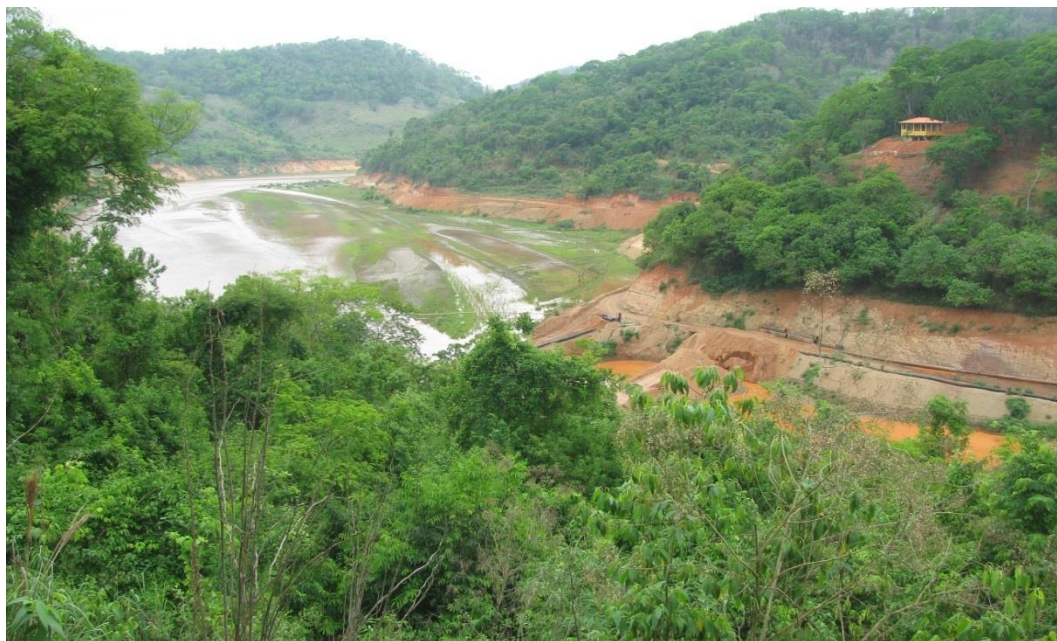
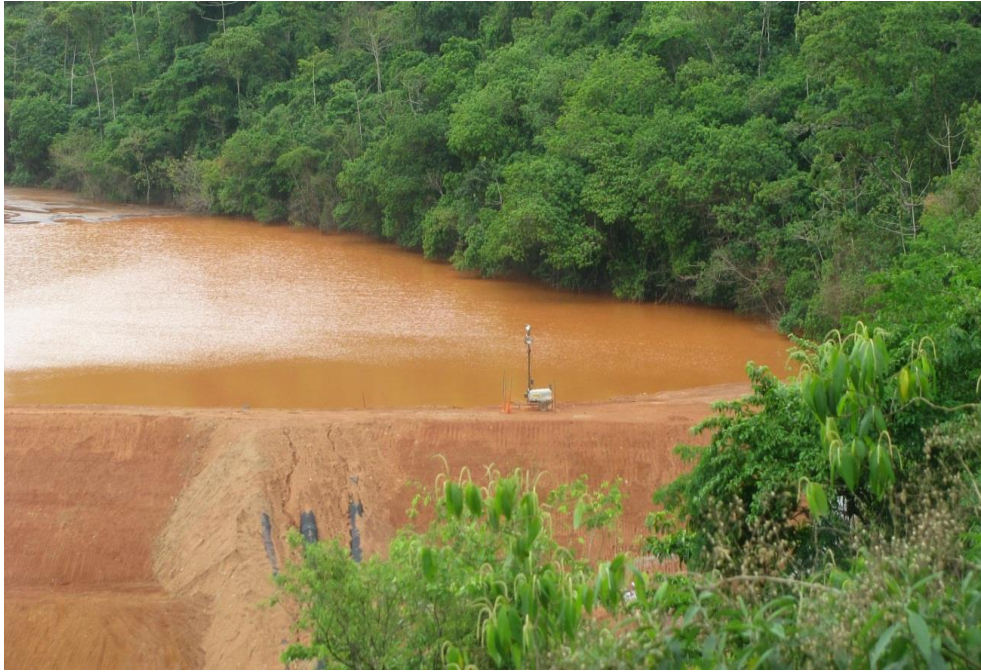
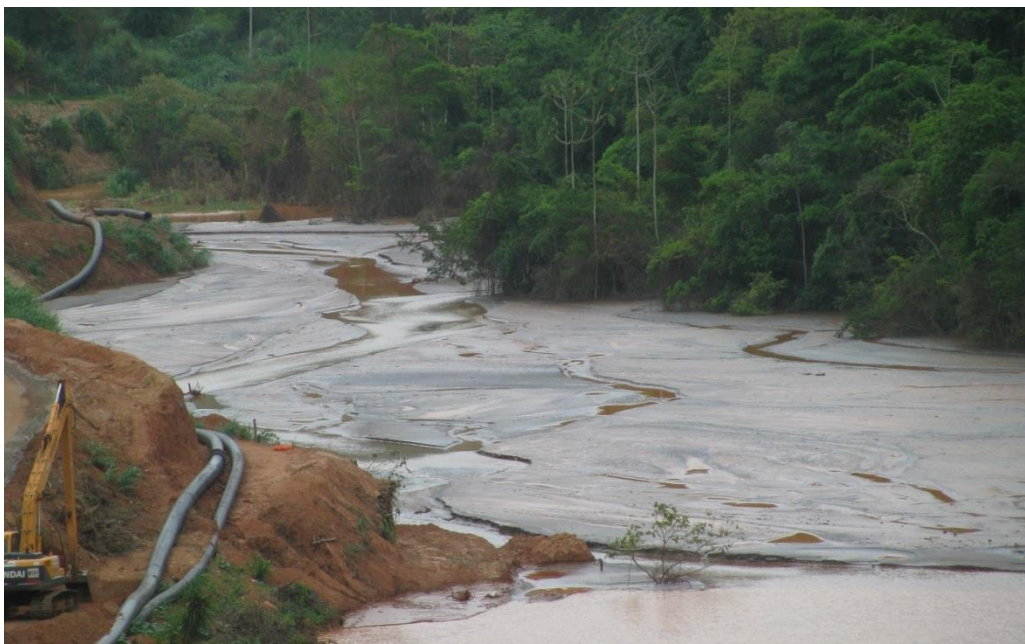
O local está sendo utilizado para disposição do material retirado de Candonga. O mesmo tem capacidade de armazenamento de 400 mil m³ de material e será uma área que sofrerá alagamento após retorno das operações da UHE. O material utilizado para construção da barragem vem da área de empréstimo (setor 8.3). A obra de construção da barragem já encerrou e mesma está recebendo o material dragado.

A jusante da barragem existe uma área que o empreendimento pretende utilizar para reter o material precipitado da água que sai do vertedouro. Foi informado que o local comporta cerca de 150 mil m³ de material. Ainda não está em execução este projeto pois aguarda autorização do órgão ambiental (Figuras 3 a 6).
