Relatório Operação Watu - Fase 1

Fiscalização dos Trechos Prioritários de Recuperação
atingidos pelos rejeitos da barragem de Fundão

Dezembro de 2016

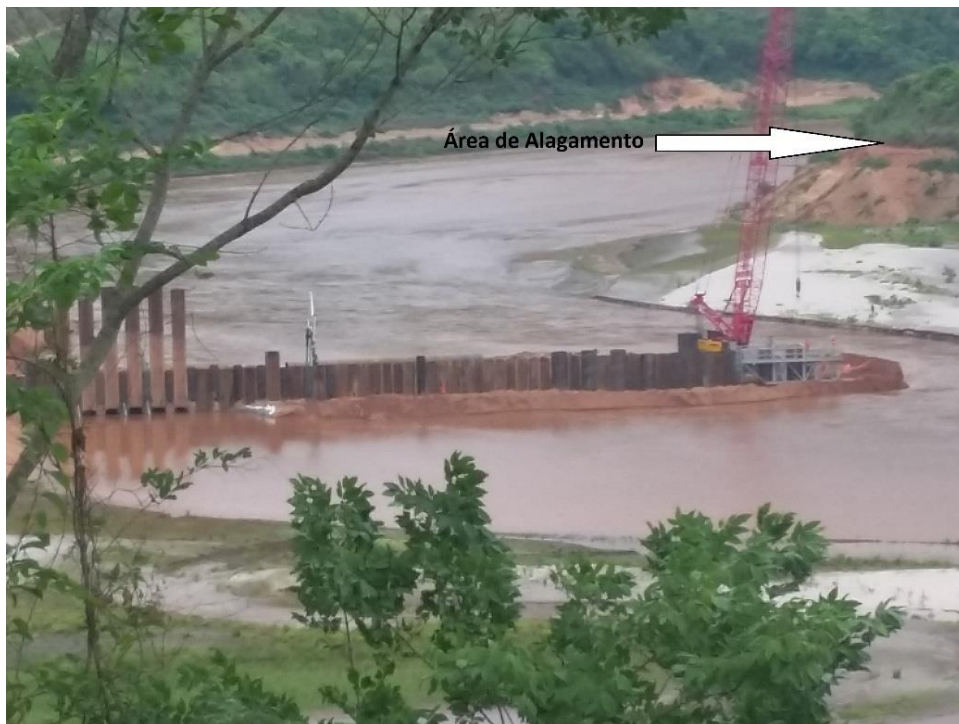
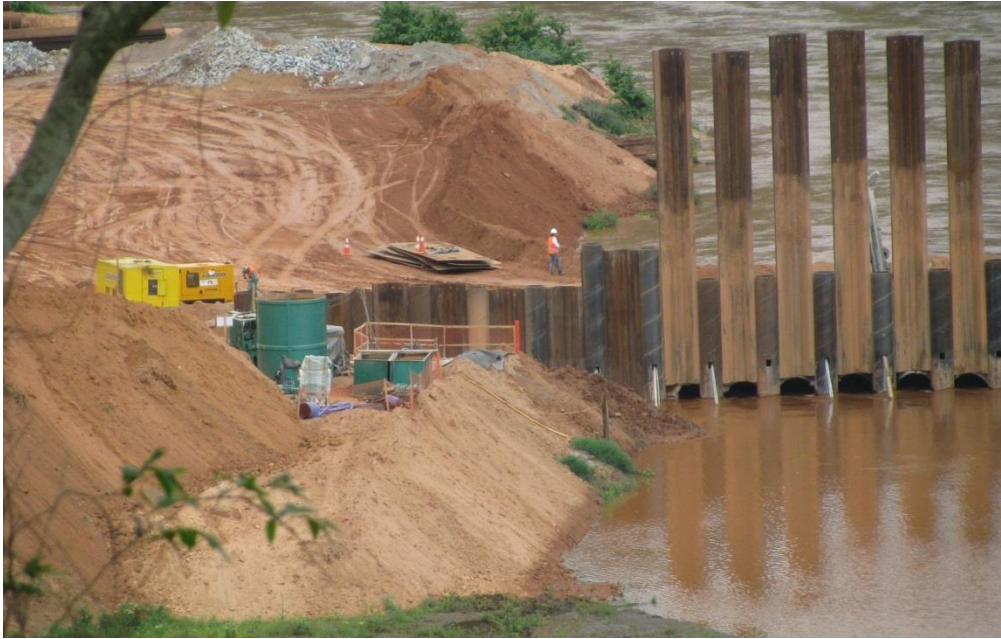
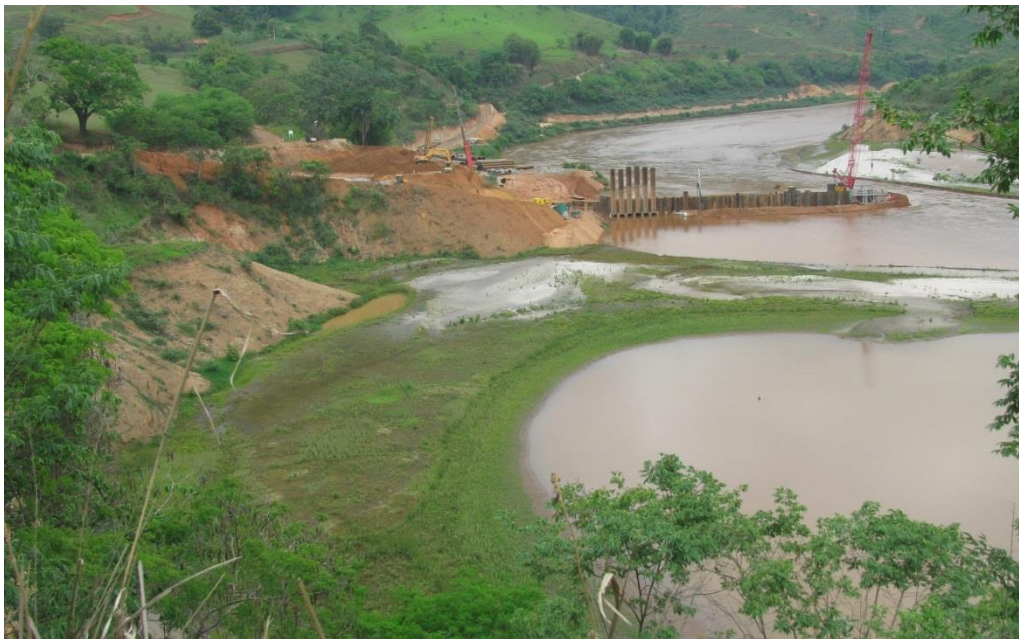
Durante a fiscalização foi observado que o barramento “B” está em fase final de instalação e que os barramentos “A” e “C” seriam construídos em paralelo com término da obra do barramento B, previsto para o início de dezembro de 2016.

Este barramento (B) ficará na cota 318 m e quando ocorrer o alagamento para retomada das atividades da Usina o local será inundado até a cota de 327 m deixando o barramento a 9 metros da superfície.

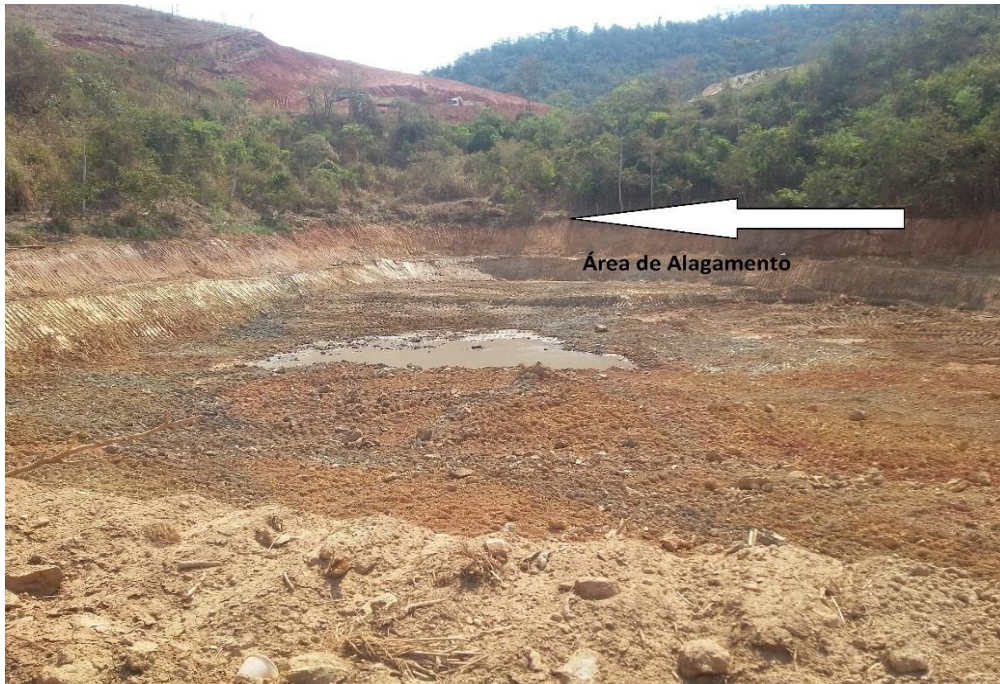
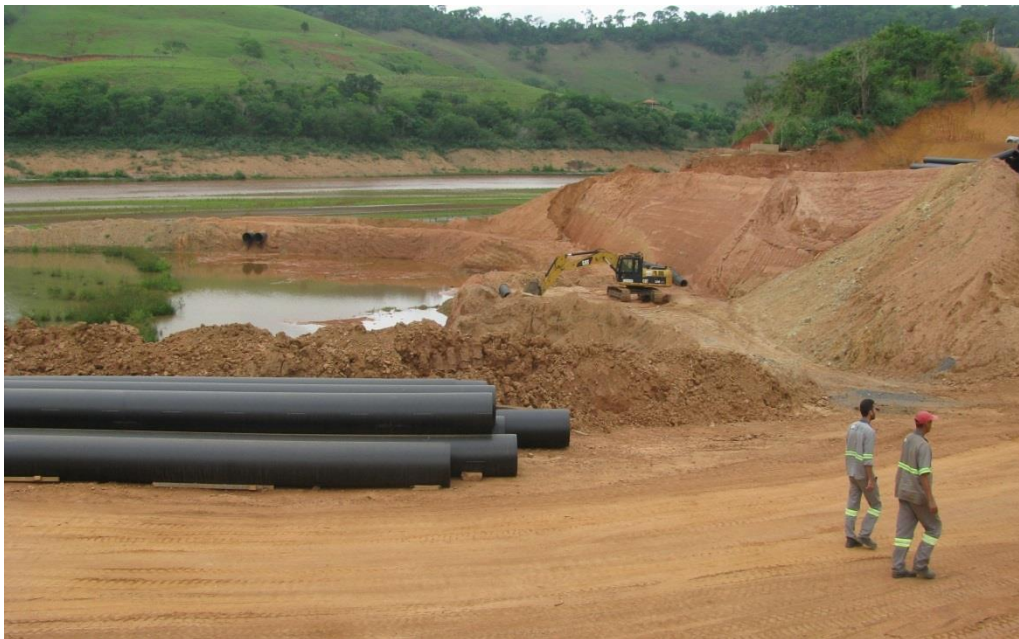
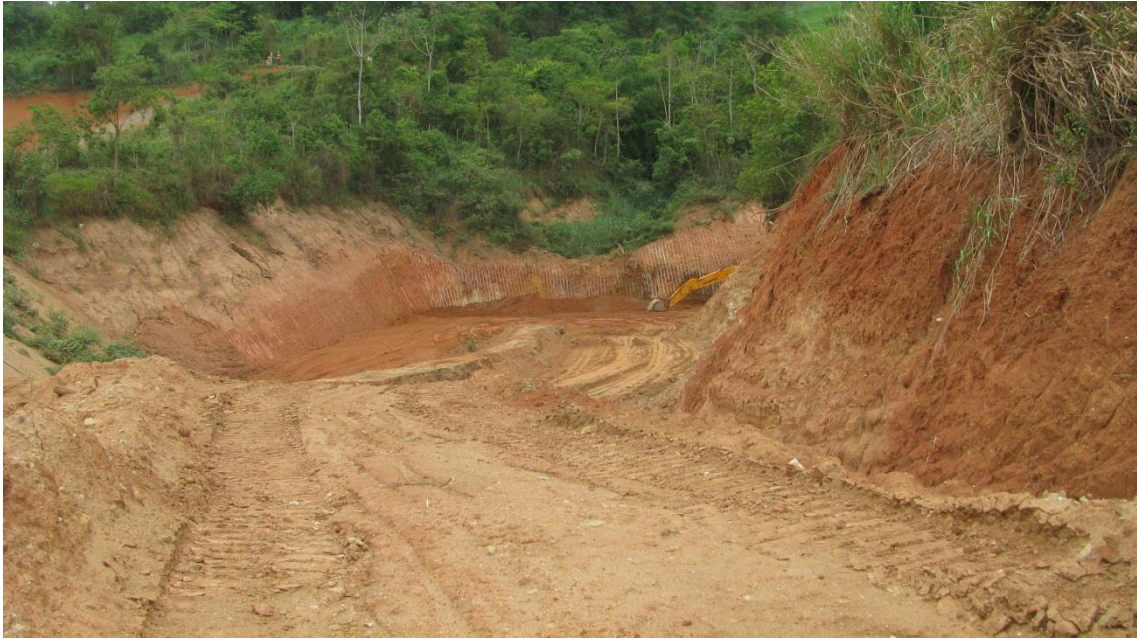
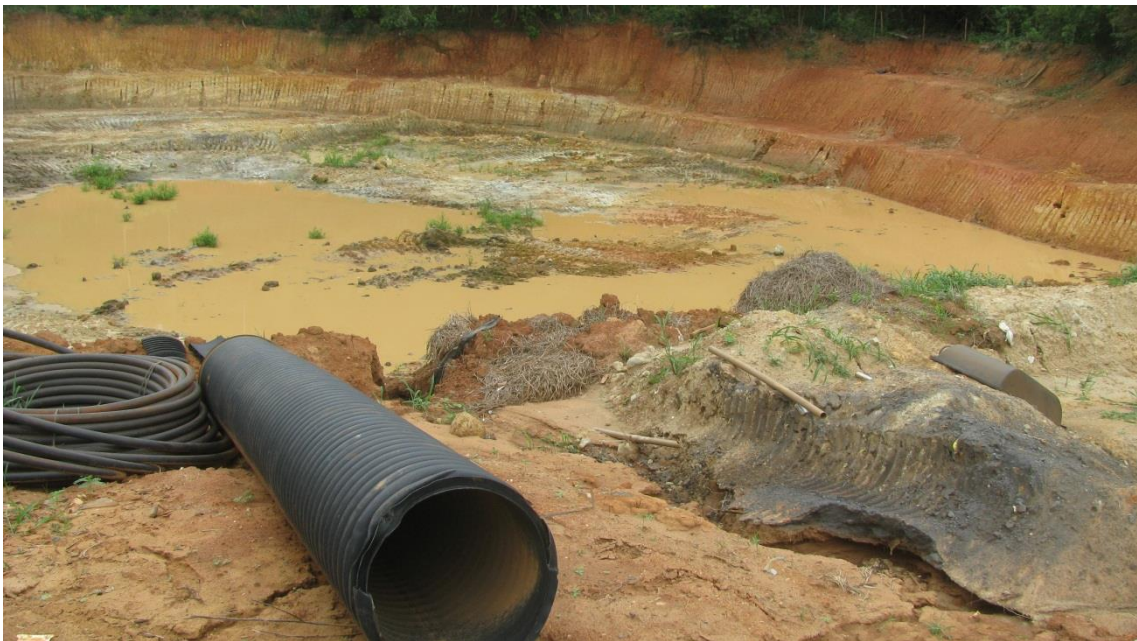
O local está sendo preparado para a disposição do material retirado de Candonga. O mesmo tem capacidade de armazenamento de 75 mil m³ de material e será uma área que sofrerá alagamento após retorno da operação da Usina de Candonga. O material utilizado para construção da barragem vem da área de empréstimo (Figuras 10 a 13).
