# Relatório Operação Watu - Fase II

Fiscalização dos Trechos Prioritários de  
Recuperação atingidos pelos rejeitos da barragem  
de Fundão

**Março de 2017**

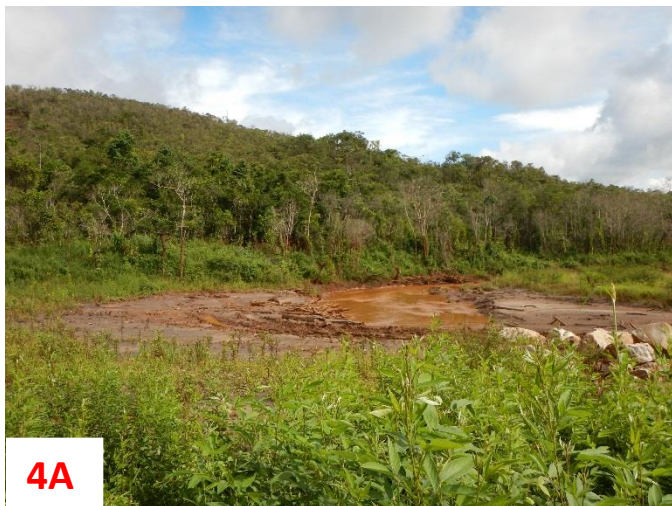
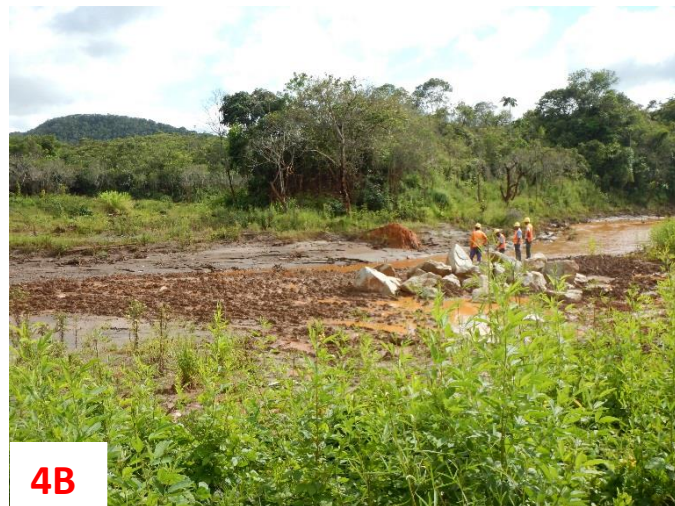
Neste ponto os trabalhos de recuperação estavam sendo iniciados no momento da vistoria. O local é de difícil acesso, especialmente após uma chuva, por se tratar de uma estrada de terra recém construída. Os trabalhos nessa frente estão focados na margem esquerda do rio visto a dificuldade de acesso a margem direita do rio com maquinário (Figuras 4A e 4B).

**Figuras 4A e 4B:** frente de trabalho recém-aberto.

Na borda inferior das figuras 4A e 4B podemos observar que a vegetação introduzida pela hidrossemeadura de emergência, aquela realizada logo após o acidente, recobriu bem a região onde foi aplicada formando uma borda de proteção do rio no local.

Segundo os técnicos da Samarco e da Fundação Renova que estavam presentes na vistoria será construído neste local um ponto de acesso de máquinas na margem direita do rio que irá atender a todo o trecho 3. Já em relação à margem esquerda, foi relatado que os próximos trabalhos a serem executados no local são a instalação de retentores e canaletas de drenagem ao longo da margem com posterior reforço da vegetação através de hidrossemeadura e plantio manual de mudas.

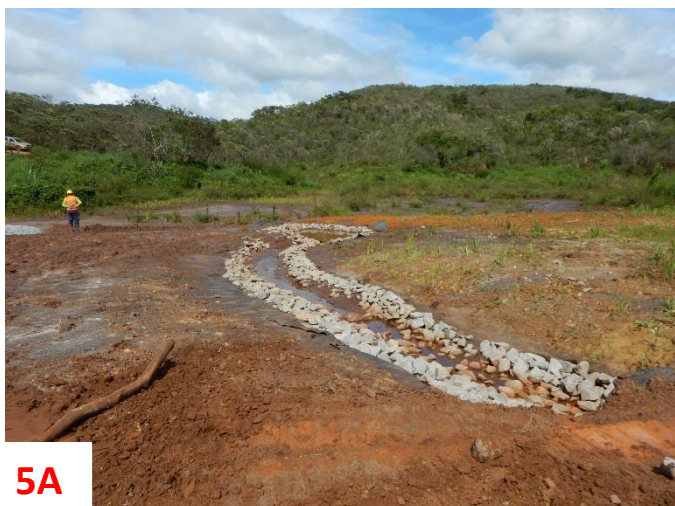
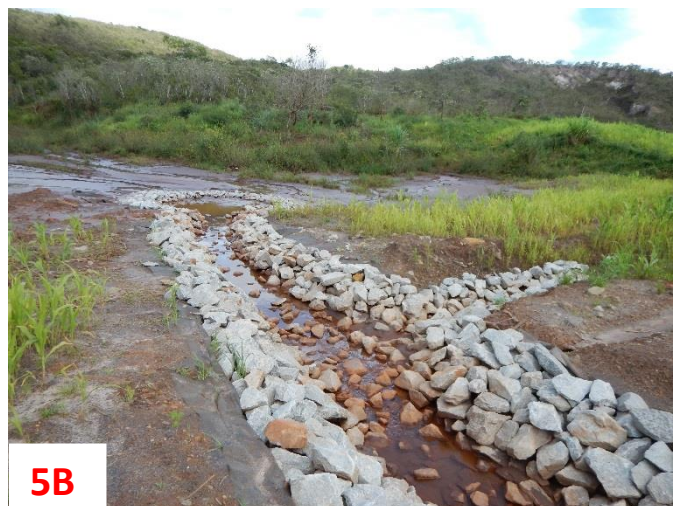
A planície de inundação neste ponto apresenta uma característica brejosa, com afloramento do lençol freático em alguns pontos. Para permitir a introdução de vegetação sobre essa área, a Samarco instalou dois sistemas de drenagem com o intuito de rebaixar minimamente o lençol freático. As canaletas de drenagem bem como a bacia de acumulação estão revestidas de “pedras de mão” para reduzir o carreamento de sedimentos (Figuras 5A e 5B).

**Figuras 5A e 5B:** Canaletas de drenagem.

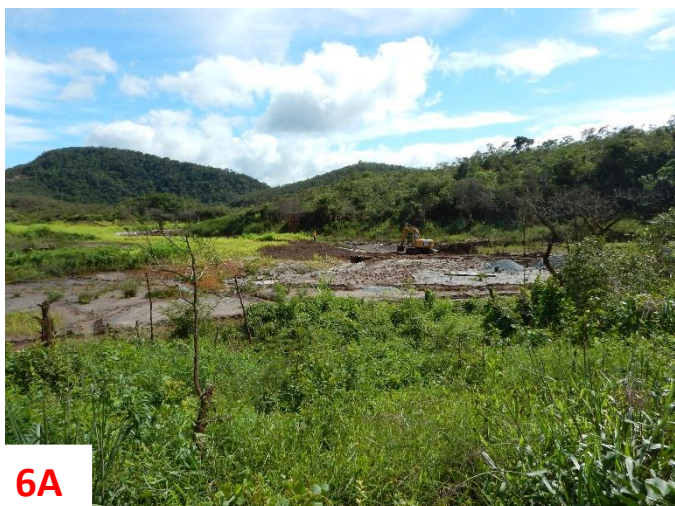
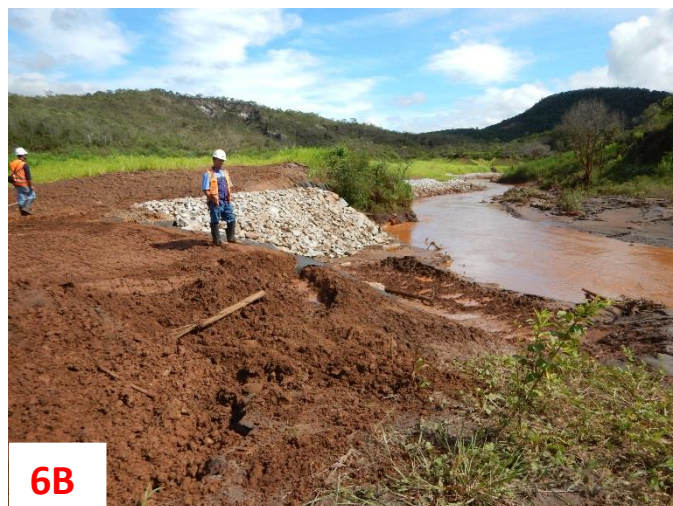
No momento da vistoria o sistema de drenagem instalado na planície de inundação estava passando por manutenção e havia uma retroescavadeira trabalhando no local (Figura 6A). Os técnicos presentes informaram que iriam refazer os taludes marginais do rio no ponto de descarga do sistema de drenagem e logo em seguida iriam cobri-lo com enrocamento (Figuras 6B).

**Figuras 6A e 6B:** Trabalhos de manutenção do sistema de drenagem.

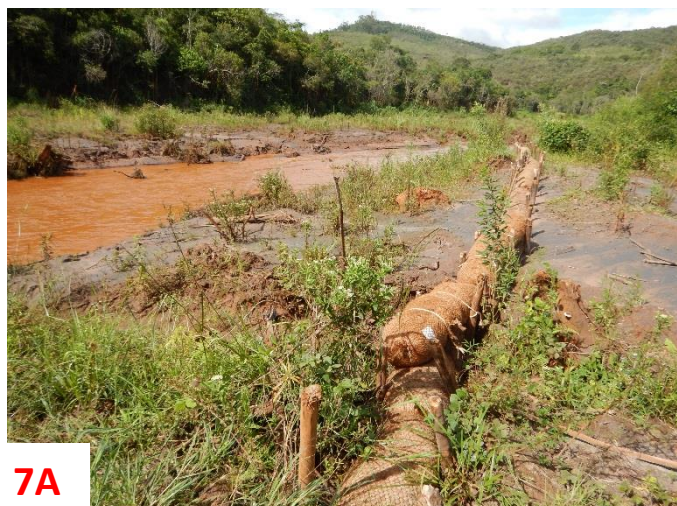
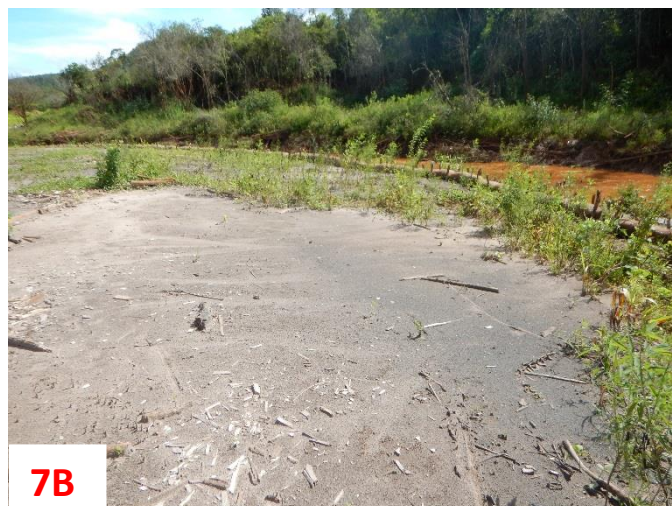
Entretanto, a montante do ponto de coordenada de referência registrado, ainda na margem esquerda, é possível observar uma área onde a hidrossemeadura não foi eficiente e as bermalongas estão retendo uma quantidade significativa de rejeito (Figuras 7A e 7B). Segundo os técnicos da Samarco a área será novamente hidrossemeada nas próximas semanas e para

**Figuras 7A e 7B:** Área de retenção de rejeito sem cobertura vegetal.

aumentar ainda mais a eficiência do sistema de retenção de finos será semeado na base da barreira de bermalonga, especialmente na junção de bermas, muitas de capim vetiver (*Vetiveria zizanioides*).

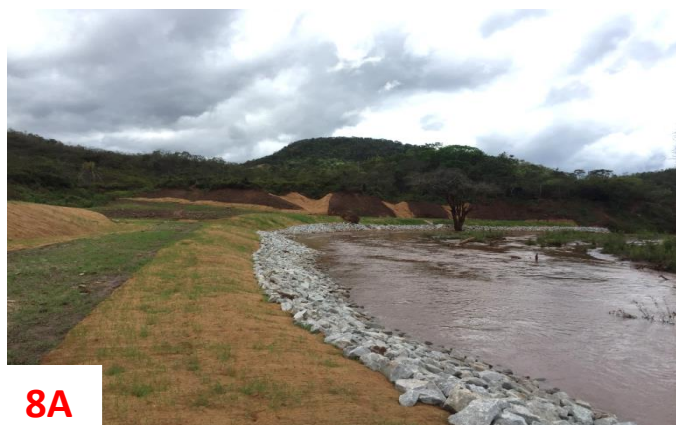
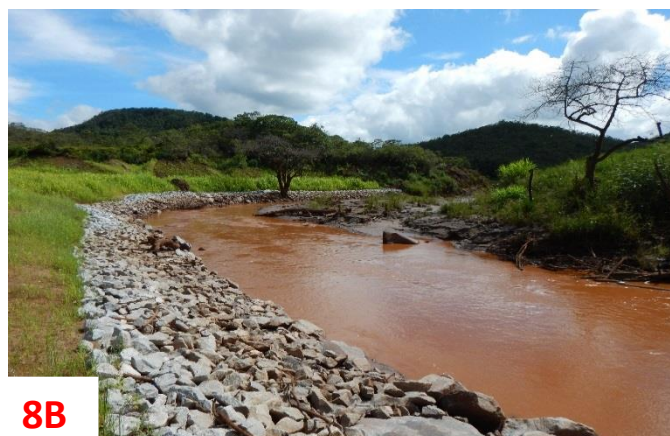
A evolução da paisagem, após a execução dos trabalhos de bioengenharia, pode ser avaliada pelas figuras 8A e 8B que foram tiradas no mesmo local, com aproximadamente um mês diferença, a jusante da coordenada de referência. A Figura 8A foi tirada na operação WATU fase I em 08 de novembro de 2016 e a Figuras 8B pela fase II da mesma operação em 20 de dezembro de 2016. Podemos observar que os taludes marginais do rio estão estabilizados e que a aplicação de biomantas, seguida de hidrossemeadura, permitiu um rápido recobrimento da área.

**Figuras 8A e 8B:** Evolução da paisagem no ponto.

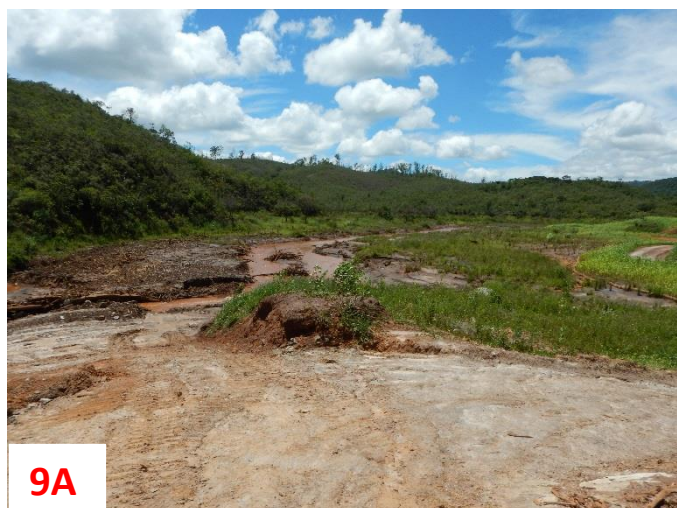
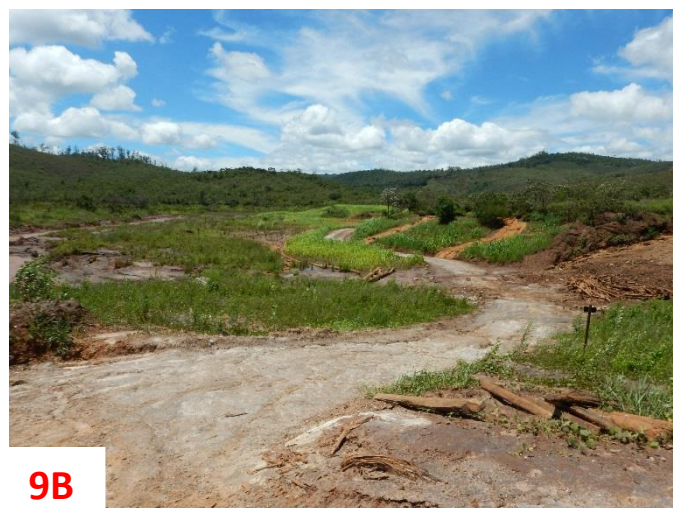
Na visão geral da área, a montante do ponto de coordenada de referência, é possível observar que os passivos existentes neste ponto ainda não estão completamente estabilizados, especialmente por apresentar grandes áreas descampadas e trechos onde as bermalongas e os demais dispositivos de retenção de sedimento estão ausentes ou mal instaladas (Figuras 9A e 9B). Contudo, o responsável de campo da Samarco informou que os trabalhos na área ainda estão sendo executados e que os trabalhos na calha principal estão atrasados em função de todos os esforços iniciais terem sido voltados para a estabilização de um tributário que deságua exatamente neste ponto.

**Figuras 9A e 9B:** visão geral da área.

Ainda segundo os técnicos da Samarco, neste trecho os trabalhos de reconformação topográfica, bem como a retirada de detritos do acidente, das duas margens e do leito do rio estavam bem avançados, contudo, uma chuva ocasionou a elevação do nível do rio e desfez todo o trabalho.

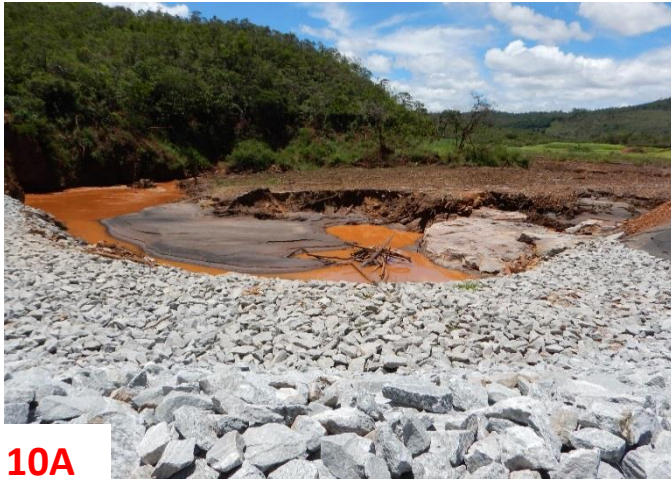
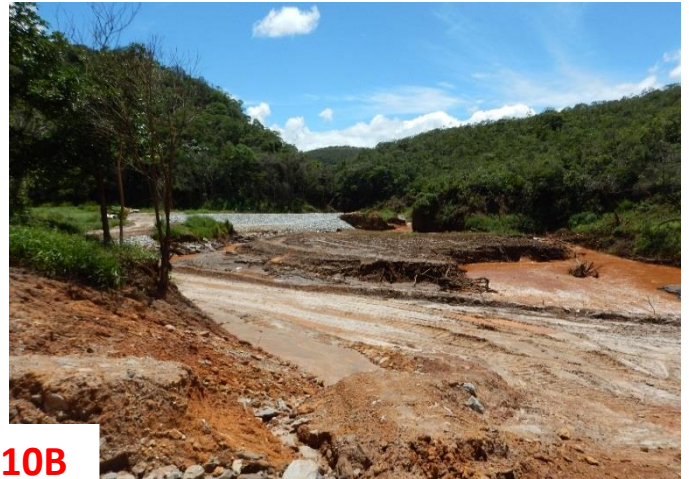
O ponto está localizado em uma curva do Gualaxo do Norte onde, segundo os técnicos da Samarco, havia uma pequena ilha antes do acidente. A veracidade dessa informação pode ser comprovada pela ocorrência de um leito rochoso exposto neste trecho do rio. A ilha já havia sido reconformada, mas em função da cheia ocasionada pelas últimas chuvas acabou sendo soterrada por uma camada de rejeito, o que interrompeu a passagem do rio por um dos lados da ilha e gerou a necessidade de novas intervenções no trecho (Figura 10A).

Neste sentido, foi possível observar que os taludes marginais do rio estão sendo reconfigurados e estão recebendo enrocamento (Figura 10B). Segundo os técnicos da Samarco a ilha será novamente reconfigurada e a margem direita será limpa e revegetada. Vale ressaltar que as galhadas coletadas na limpeza da área estão sendo utilizadas como estrutura de fixação das bermalongas e como anteparo de quebra de energia da água nas canaletas de drenagem.

**Figuras 10A e 10B:** reconfiguração dos taludes do entorno da ilha.

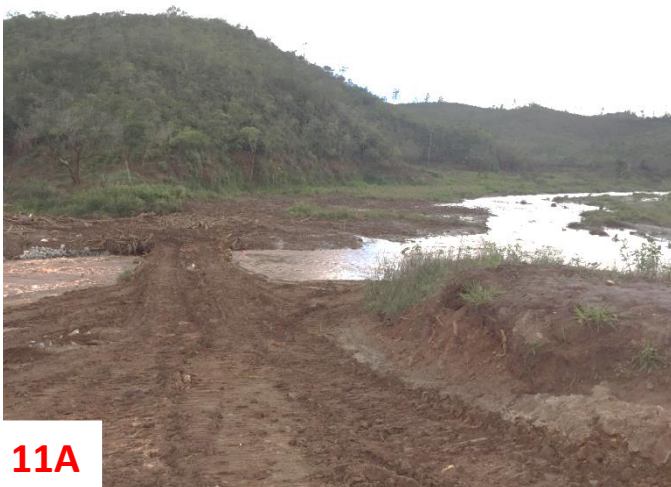
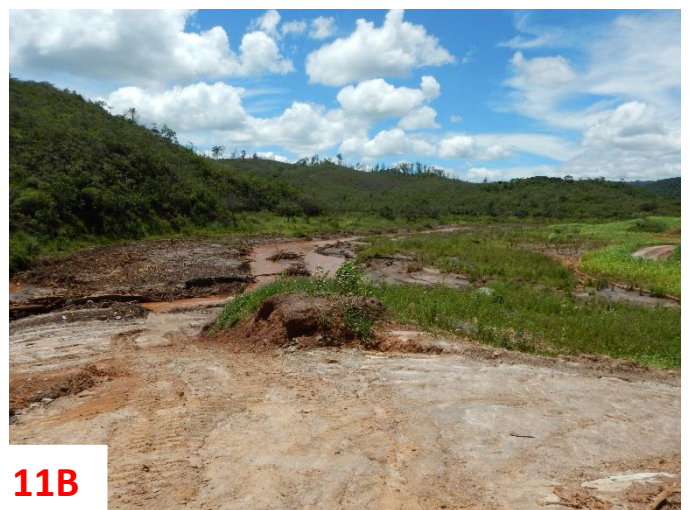
A evolução da paisagem pode ser avaliada pelas Figuras 11A e 11B que foram tiradas no mesmo local, com aproximadamente um mês de diferença, e retratam as condições das margens. A Figura 11A foi tirada na operação WATU fase I em 08 de novembro de 2016 e a Figura 11B pela fase II da mesma operação em 20 de dezembro de 2016.

**Figuras 11A e 11B:** Evolução da paisagem no ponto.

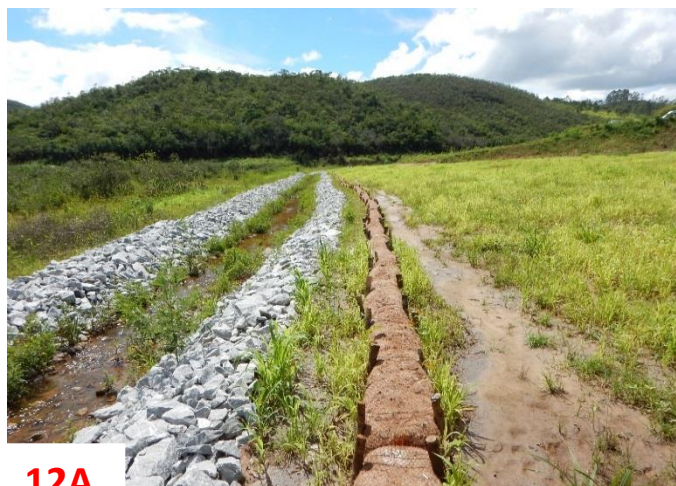
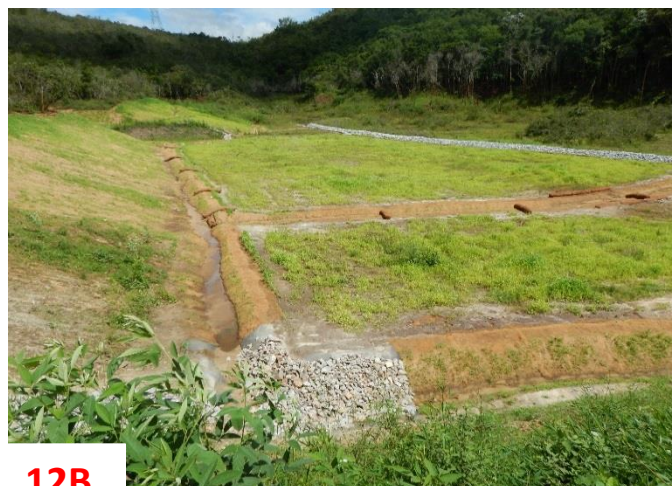
Na margem esquerda, existe um terreno completamente aplainado por onde passa um tributário. Este curso d'água corre por toda a área em um leito de "pedra de mão" que reduz o carreamento de sedimentos (Figura 12A). A planície, bem como os taludes marginais, foi recoberta com biomanta e no momento da vistoria apresentavam uma vegetação em estágio inicial de desenvolvimento (Figura 12B). Segundo o consultor da Golder, esta área é cotada para receber um experimento que objetiva avaliar a eficiência de retenção de sedimentos dos dispositivos implantados.

**Figuras 12A e 12B:** Planície na margem esquerda do rio.

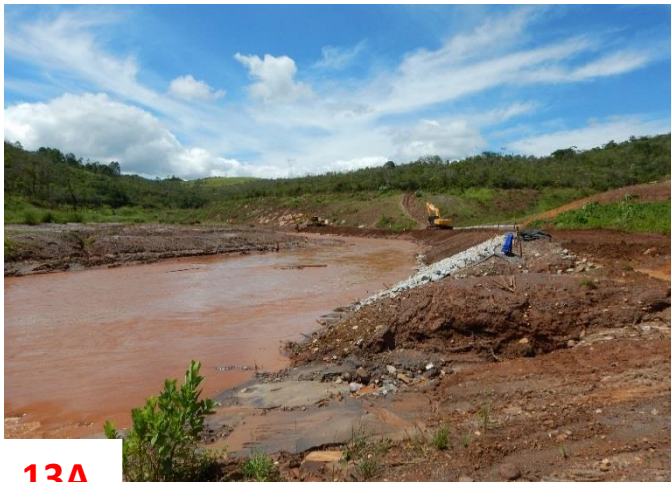
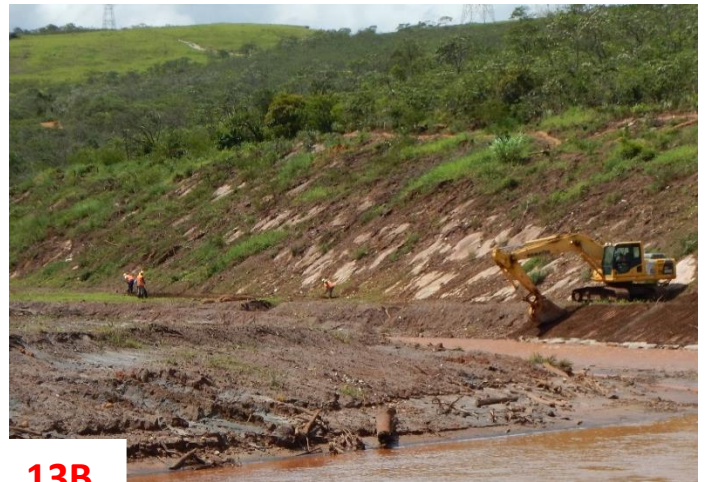
Os taludes marginais do Gualaxo do Norte estão sendo reconformados e, segundo os técnicos da empresa presentes em campo, tão logo apresentem uma inclinação adequada serão recobertos por enrocamento (Figura 13A). Na margem direita deste ponto o terreno afetado apresenta um relevo quase plano e, por isso, as intervenções no local serão pontuais e com foco na revegetação e estabilização da margem do rio (Figura 13A e 13B).

**Figuras 13A e 13B:** Situação das margens do rio no momento da vistoria.

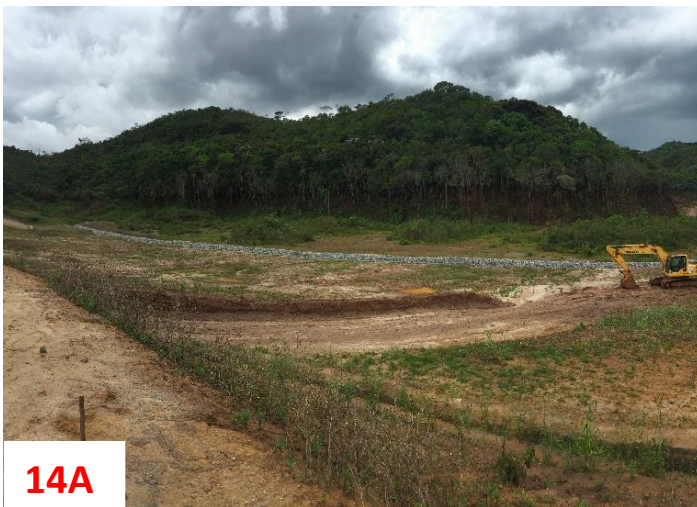
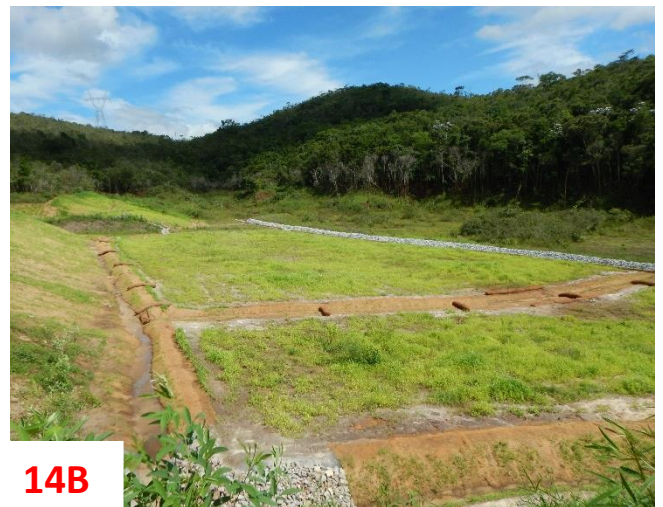
A evolução da paisagem neste ponto pode ser avaliada pelas Figuras 14A e 14B que foram tiradas no mesmo local, com aproximadamente um mês de diferença, e retratam as condições das margens. A Figura 14A foi tirada na operação WATU fase I em 08 de novembro de 2016 e a Figura 14B pela fase II da mesma operação em 20 de dezembro de 2016.

**Figuras 14A e 14B:** Evolução da paisagem no ponto.

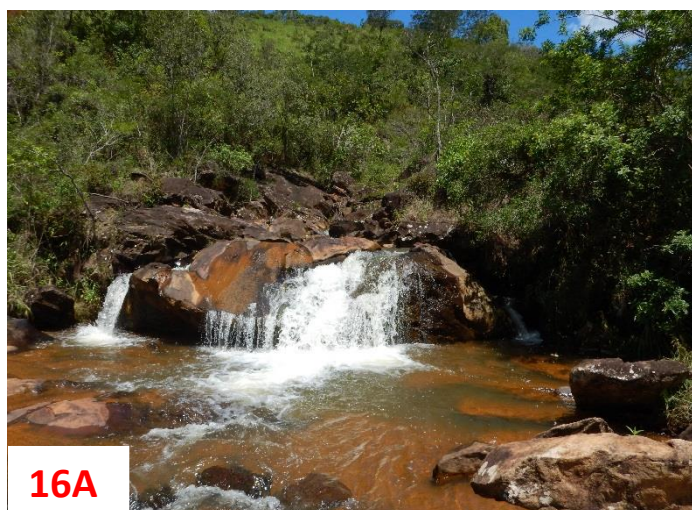
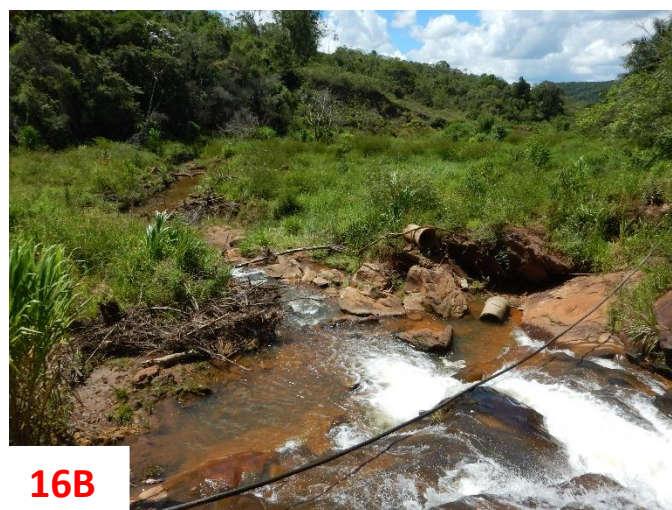
Este ponto do Córrego Camargo apresenta uma pequena queda d'água, de aproximadamente dois metros, que foi afetada pelo rompimento da barragem (Figura 16 A). A alta resiliência do local, somada a hidrossemeadura emergencial executada pela Samarco, estabilizou rapidamente o local. Contudo, ainda é possível observar sinais das alterações do ambiente causadas pelo acidente na base da queda d'água onde existe feixe de galhadas e pedaços de manilhas depositadas.

**Figuras 16A e 16B:** Queda d'água afetada.

Durante a recuperação da área a empresa deverá respeitar as características do córrego, mantendo seu curso natural, não alargando ou aprofundando o mesmo. Não obstante, as intervenções na área deverão ser realizadas com vistas a preservar e valorizar o potencial ecoturístico da cachoeira.

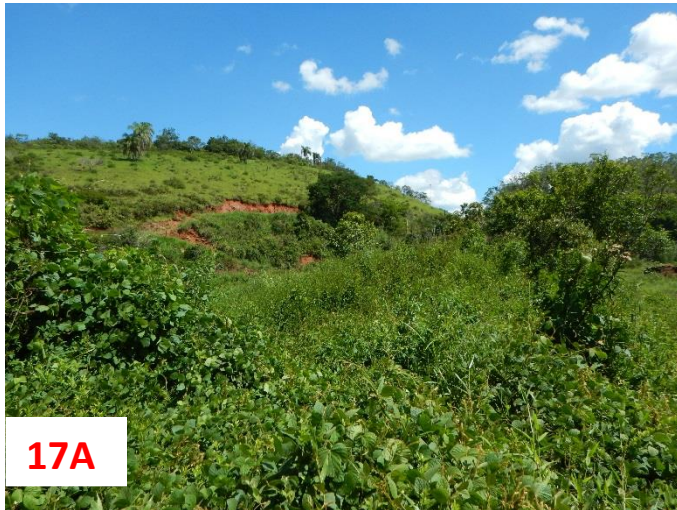
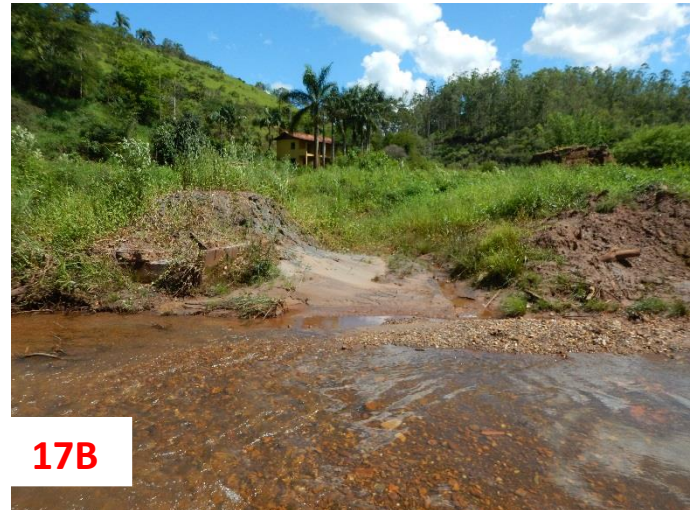
Neste ponto pôde ser observado grande desenvolvimento de vegetação rasteira oriunda do mixes de semente aplicado pela hidrossemeadura emergencial (Figura 17A). Entre as espécies que estão colonizando o local é possível observar algumas leguminosas e espécies exóticas. No leito do córrego é possível observar uma grande quantidade de cascalho depositado (Figura 17B).

**Figuras 17A e 17B:** Visão geral da área.

A Fundação deverá intervir na área a fim de recuperar a vegetação local e controlar a presença de espécies exóticas. Deverá ser finalizada a remoção dos galhos e árvores mortas com a realização de semeadura direta.

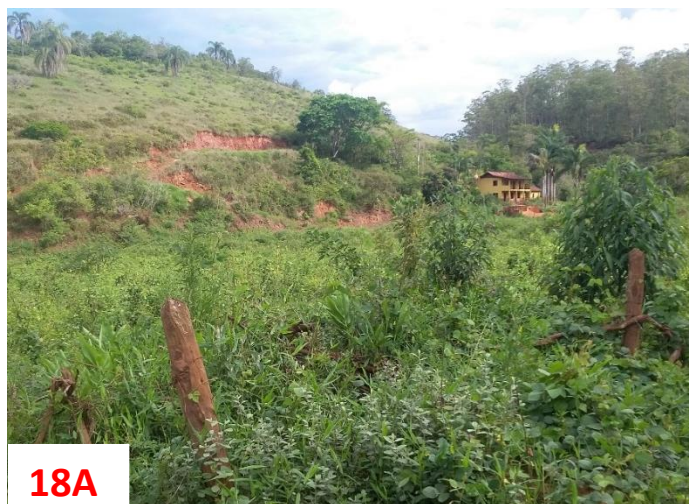
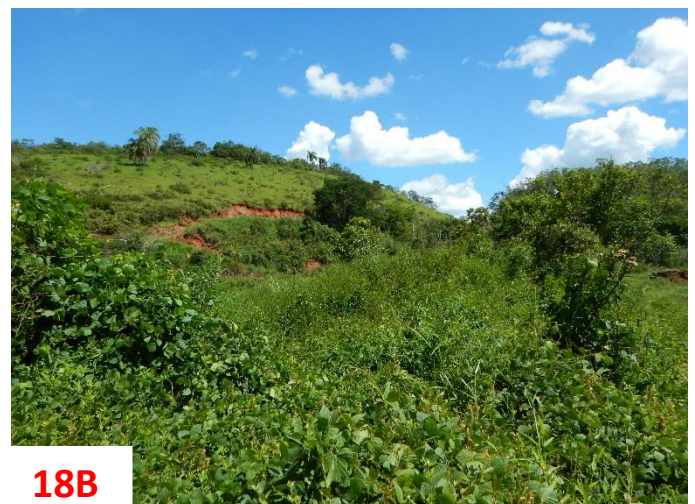
A evolução da paisagem neste ponto pode ser avaliada pelas Figuras 18A e 18B que foram tiradas no mesmo local, com aproximadamente um mês de diferença, e retratam a cobertura vegetal da planície. A Figura 18A foi tirada na operação WATU fase I em 08 de novembro de 2016 e a Figura 18B pela fase II da mesma operação em 20 de dezembro de 2016.

**Figuras 18A e 18B:** Evolução da paisagem no ponto.

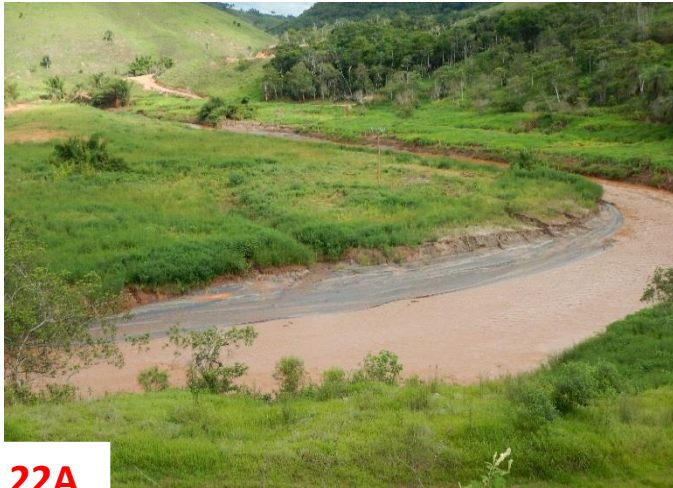
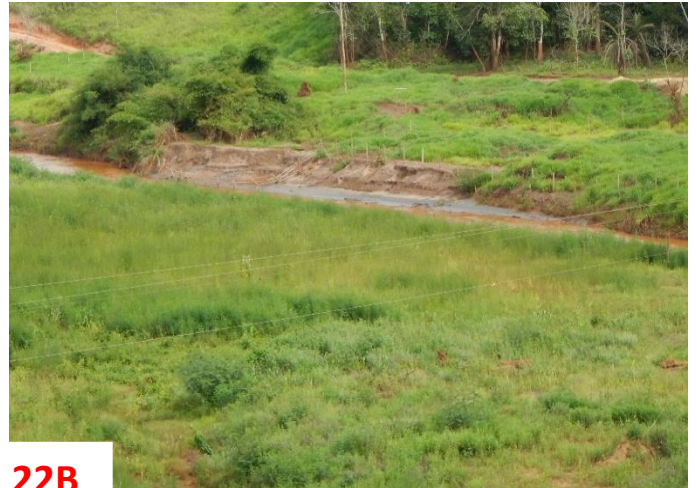
As intervenções neste ponto foram muito pontuais e focadas na estabilização do rejeito depositado nas margens. Neste sentido, é possível observar a formação de várias praias de rejeito ao longo do rio (Figuras 22A) e pontos onde o talude marginal esta se desfazendo (Figura 22B).

**Figuras 22A e 22B:** Deposição do rejeito na margem do rio.

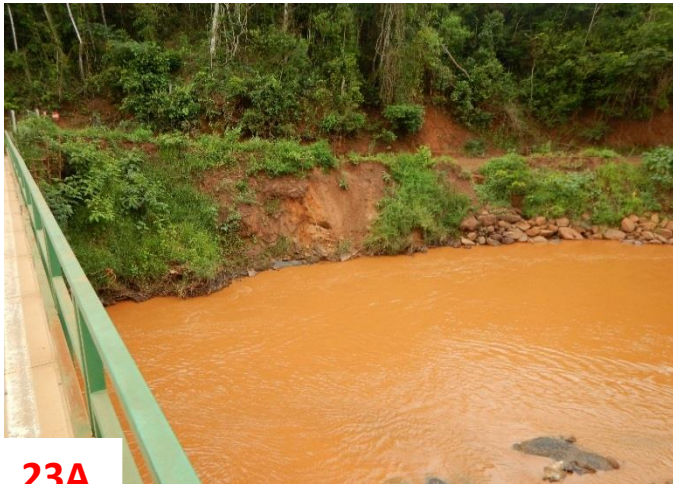
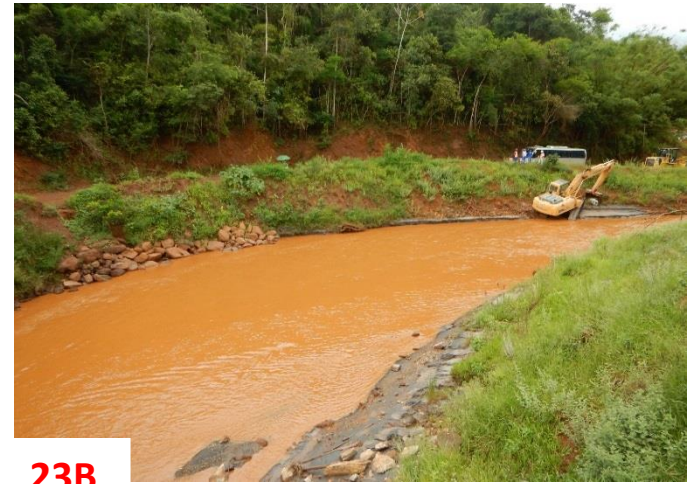
No momento da vistoria estava ocorrendo uma intervenção emergencial no trecho em função de um pequeno deslizamento de material no talude marginal próximo a ponte local (Figura 23A). Segundo os técnicos da Samarco que acompanharam a vistoria, para a estabilização das margens as máquinas iriam construir um enrocamento no local (Figura 23B).

**Figuras 23A e 23B:** Obras emergenciais nas margens.

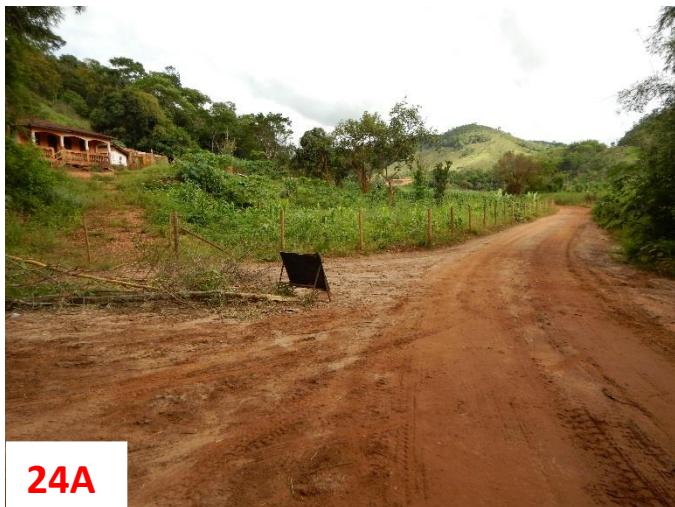
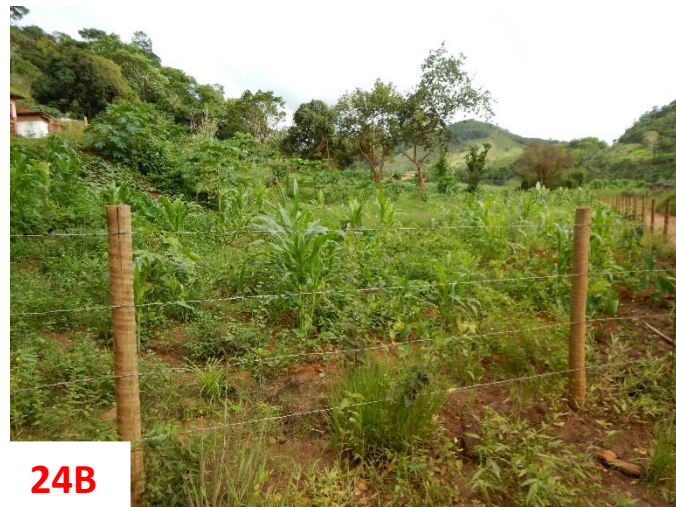
Na operação WATU Fase I foi relatado a intervenção em propriedades do entorno visando a recomposição das áreas agrícolas de subsistência. Nessas áreas já é possível observar o desenvolvimento de algumas plantas de milho e abóbora (Figuras 24A e 24B). Diante deste fato, cabe esclarecer que o uso das áreas afetadas pelo rompimento da barragem para fins agrícolas não tem anuência do órgão ambiental e que, segundo os técnicos da Samarco, o plantio foi uma solicitação dos proprietários.

**Figuras 24A e 24B:** Área afetada sendo utilizada para fins agrícola.

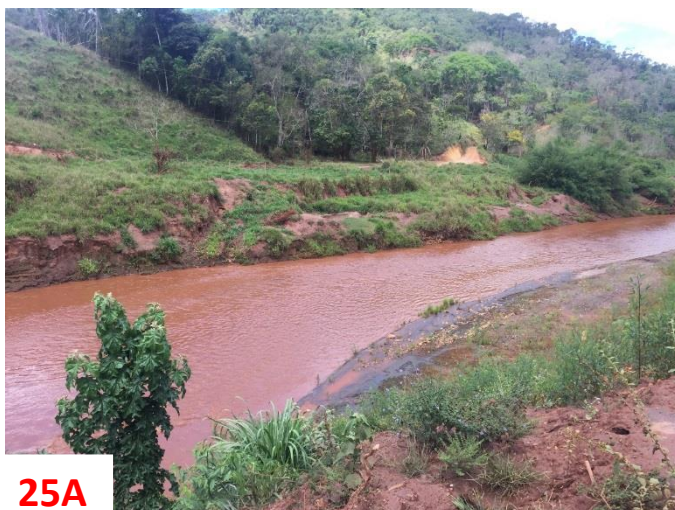
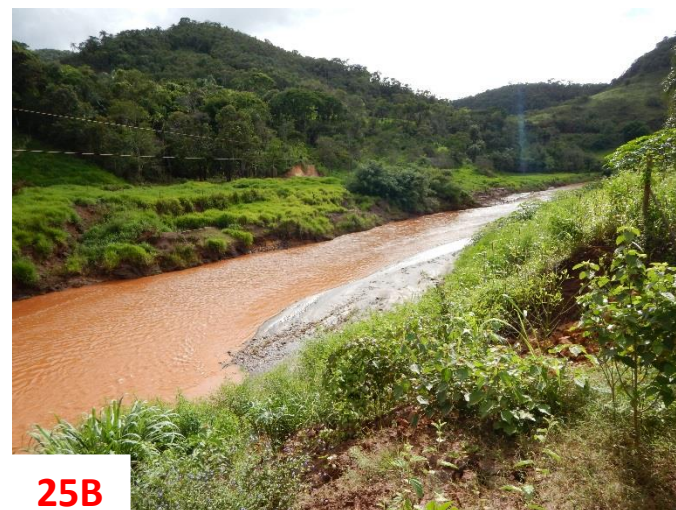
A evolução da paisagem neste ponto pode ser avaliada pelas Figuras 25A e 25B que foram tiradas no mesmo local, com aproximadamente um mês de diferença, e retratam o desenvolvimento da vegetação na margem do rio. A Figura 25A foi tirada na operação WATU fase I em 08 de novembro de 2016 e a Figura 25B pela fase II da mesma operação em 20 de dezembro de 2016.

**Figuras 25A e 25B:** Evolução da paisagem no ponto.

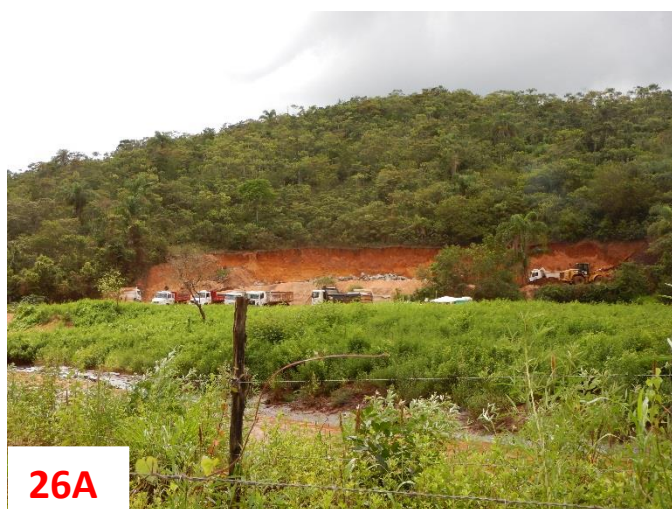
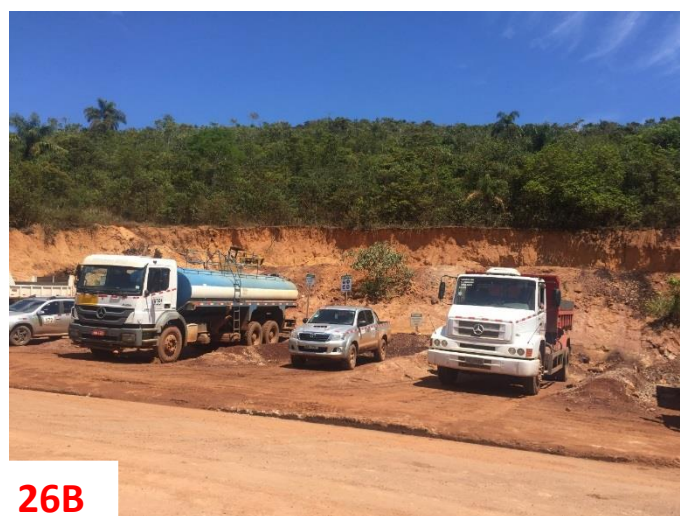
**- Ponto: TR05 – 378**

As intervenções que ocorreram nas margens do rio neste ponto foram feitas em caráter emergencial e consistiram na aplicação de medidas que visavam a estabilização do rejeito depositado, tais como reconformação topográfica e hidrossemeadura. Neste sentido, pode se observar uma boa cobertura vegetal da área (Figura 26A). No local foi construído um pátio de apoio da empresa, no qual há um depósito de pedras para enrocamento e um estacionamento de máquinas e veículos (Figura 26B).

**Figuras 26A e 26B:** Pátio de apoio na margem do rio.

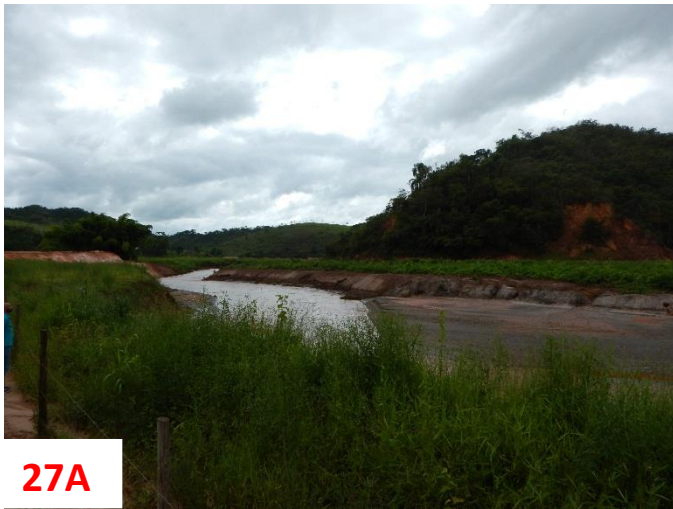
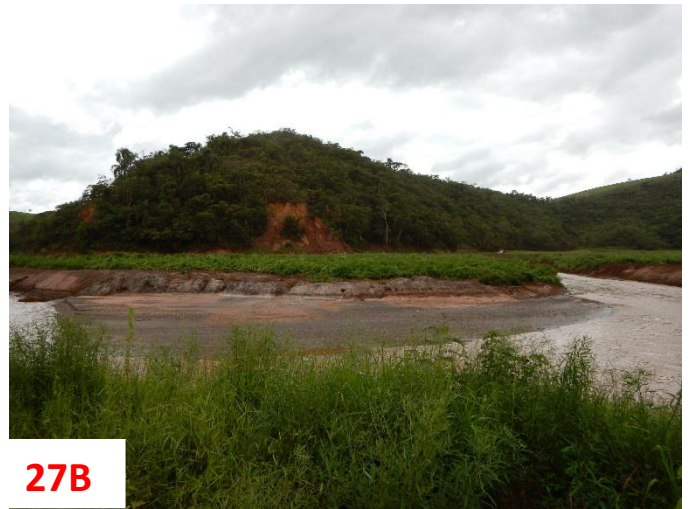
**- Ponto: TR05 – 379**

Segundo os técnicos da Samarco, nesse ponto já havia sido feita a reconformação dos taludes da margem direita e a limpeza do leito do rio, contudo, em função de variações no nível do rio, ocorreu a destruição dos taludes marginais e a conseqüente formação de praia (Figuras 27A e 27B). Os técnicos esclareceram que os trabalhos de reconformação serão refeitos nesses pontos. Durante a vistoria havia máquinas trabalhando na reconformação da margem esquerda do rio.

**Figuras 27A e 27B:** Taludes marginais erodidos sobre a praia de rejeito.

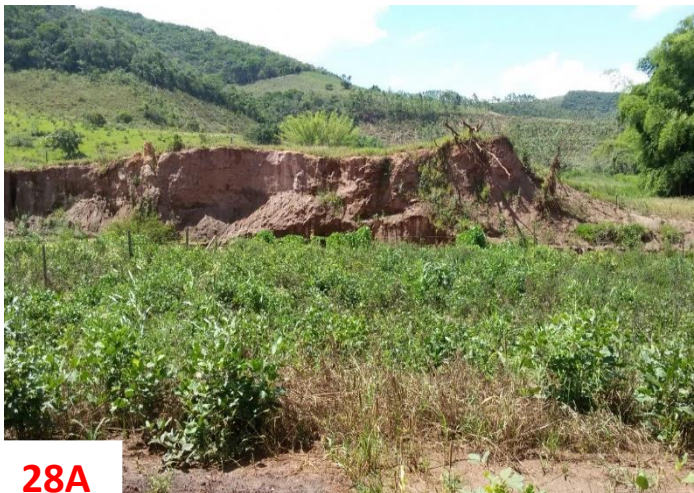
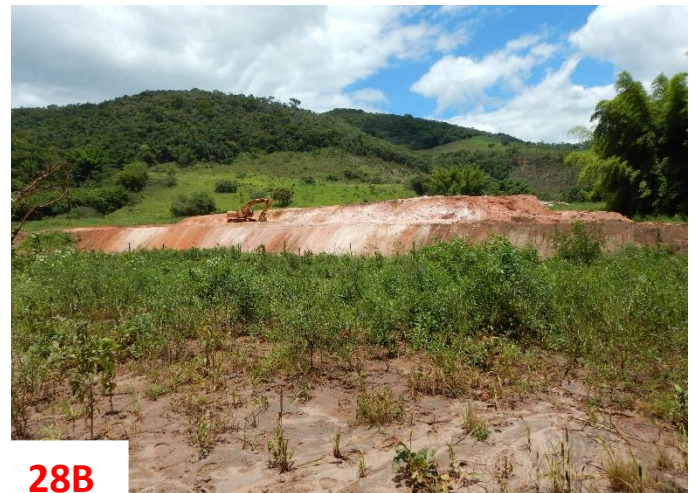
A evolução da paisagem neste ponto pode ser avaliada pelas figuras 28A e 28B que foram tiradas no mesmo local, com aproximadamente um mês de diferença, e retratam a reconformação do talude marginal esquerdo do rio. A figura 28A foi tirada na operação WATU fase I em 08 de novembro de 2016 e a figura 28B pela fase II da mesma operação em 20 de dezembro de 2016.

**Figuras 28A e 28B:** Evolução da paisagem no ponto.

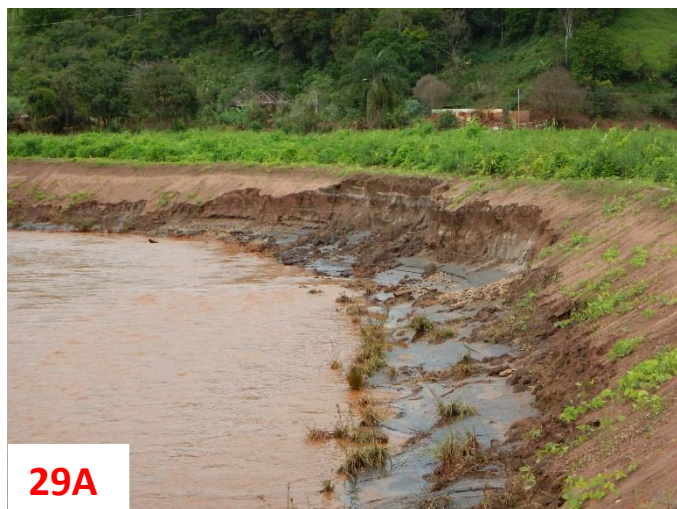
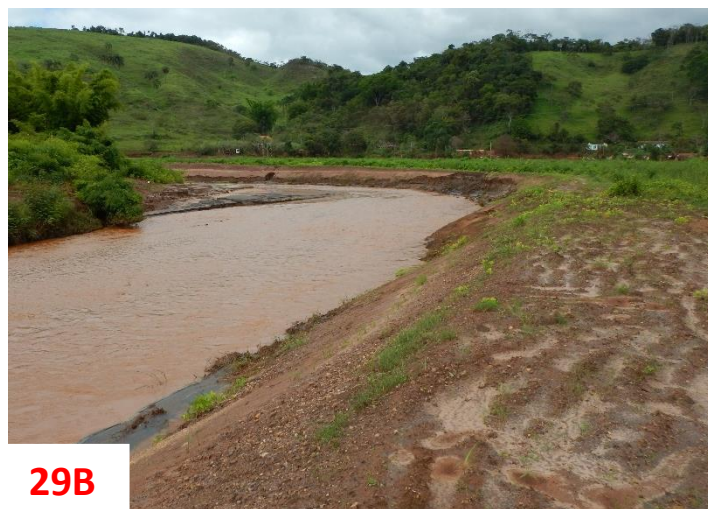
#### **- Ponto: TR05 – 382**

Entretanto, no ponto em questão, é possível observar que os taludes marginais foram desfeitos pela variação do nível d'água do rio (Figura 29A). A

cobertura vegetal, oriunda da hidrossemeadura de emergência, está incipiente no local (Figura 29B). Os técnicos da Samarco esclareceram que as obras serão refeitas.

**Figuras 29A e 29B:** Taludes marginais erodidos.

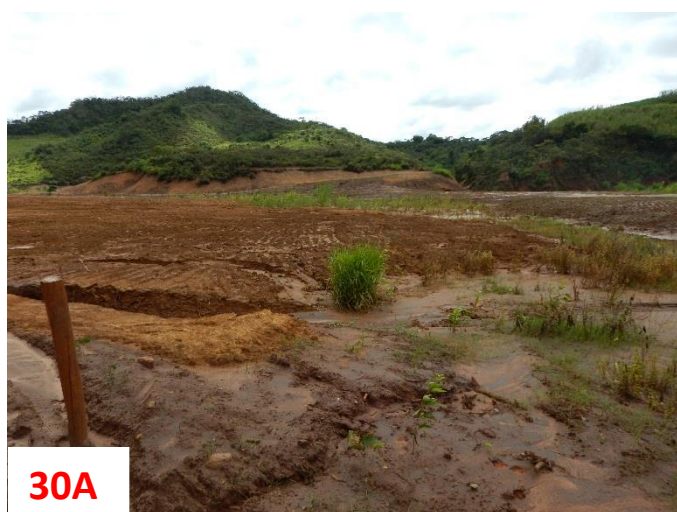
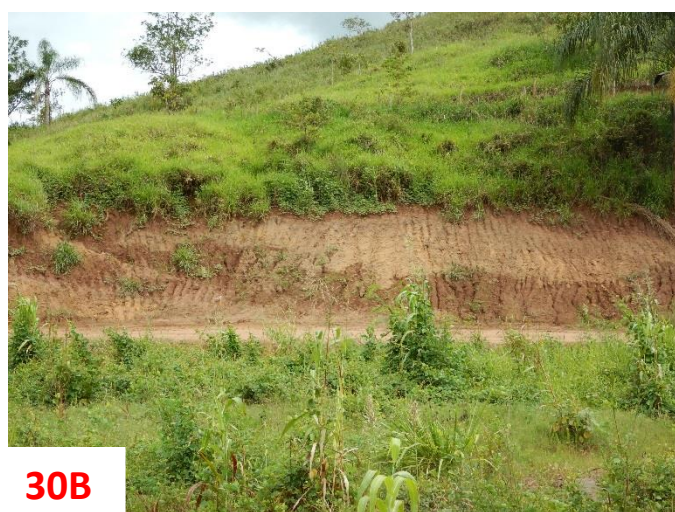
Na planície de inundação foi constatada uma área onde existe indícios da aplicação de solos de área de empréstimo para recobrir o rejeito depositado (Figura 30A). Segundo os técnicos da Samarco, o solo depositado no local foi obtido da raspagem dos taludes marginais recobertos por rejeito que configuravam potenciais fontes de sedimento para o rio (Figura 30B). Neste sentido, foi observado que a raspagem está sendo feita no sentido de inclinação do talude, o que favorece a instalação de processos erosivos.

**Figuras 30A e 30B:** Evidências da utilização de solos para recobrir o rejeito.

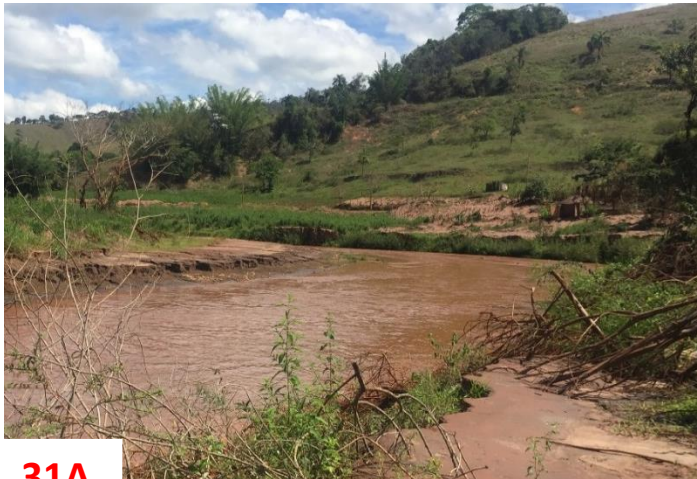
**31A**

A evolução da paisagem nesse ponto pode ser avaliada pelas Figuras 31A e 31B que foram tiradas com aproximadamente um mês de diferença e retratam a reconformação do talude marginal esquerdo do rio. A figura 31A foi tirada na operação WATU fase I em 08 de novembro de 2016 e a figura 31B pela fase II da mesma operação em 20 de dezembro de 2016.

**Figuras 31A e 31B:** Evolução da paisagem no ponto.

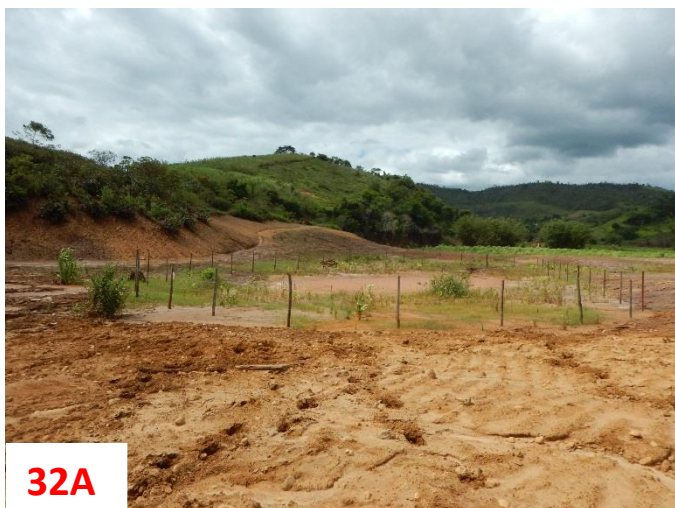
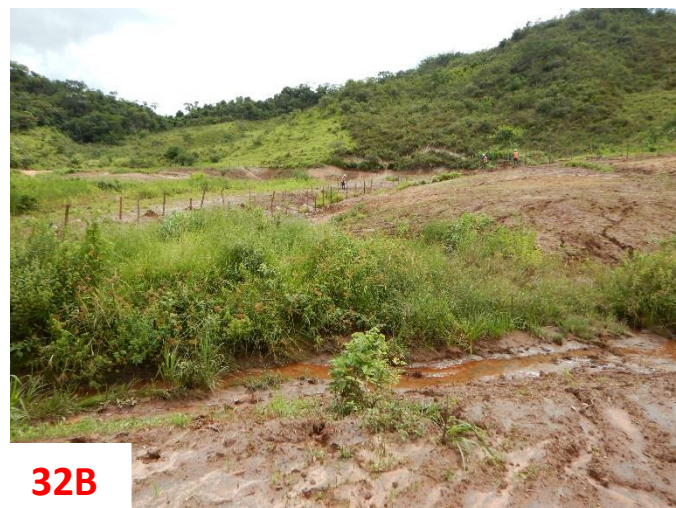
#### **- Ponto: TR05 – 383**

A área de preservação permanente na margem esquerda neste ponto do Gualaxo do Norte é caracterizada por uma grande planície de inundação. Nela estão localizadas quatro antigas lagoas, remanescentes da atividade garimpeira de ouro, as quais foram parcialmente preenchidas com rejeito. As lagoas foram cercadas, limitando o acesso à área (Figura 32A). Segundo os técnicos da Samarco já estão sendo desenvolvidos estudos específicos para avaliar a melhor alternativa de recuperação dessas lagoas. Durante a vistoria foi constatado a ocorrência de um diminuto tributário (Figura 32B), aflorante na região das lagoas, que não constava na planta do projeto e que estava sendo reconformado. Ressalva-se que anteriormente este tributário era considerado apenas um canal de drenagem, pois não havia água corrente.

**Figuras 32A e 32B :** Lagoa preenchida com rejeito e tributário.

A empresa deverá apresentar proposta de qual será o novo uso das antigas lagoas, remanescentes da atividade garimpeira de ouro.

A Samarco deverá atualizar a planta G006900-C-100379 para incluir o tributário que esta sendo reconformado próximo as lagoas.

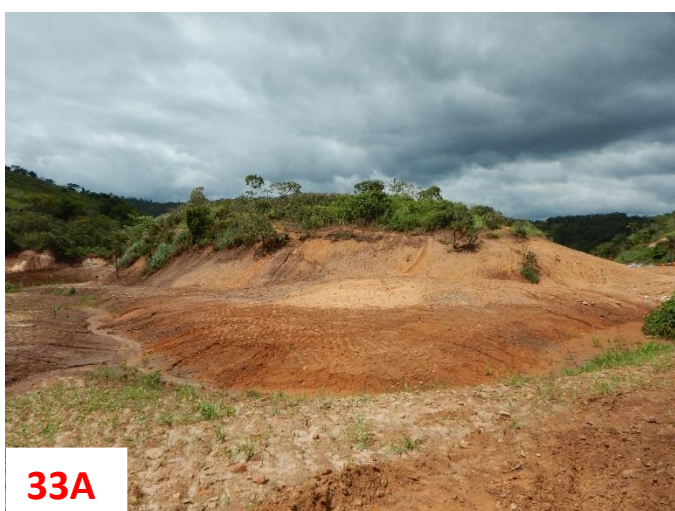
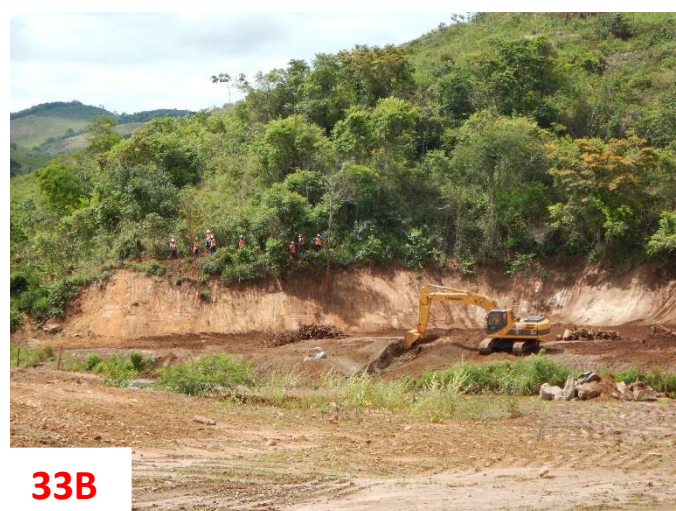
Ainda na planície de inundação do lado esquerdo, existe um morro que está sendo reconformado topograficamente no qual estavam sendo instalados canaletas de drenagem e biomanta. Neste morro também foi possível observar ranhuras, originadas do procedimento de raspagem, no sentido de inclinação do talude (Figura 33A).

No momento da vistoria, os trabalhos estavam concentrados na margem direita do rio com a reconformação dos taludes e a instalação de sistemas de drenagem (Figura 33B).

**Figuras 33A e 33B :** Trabalhos de reconformação dos taludes.

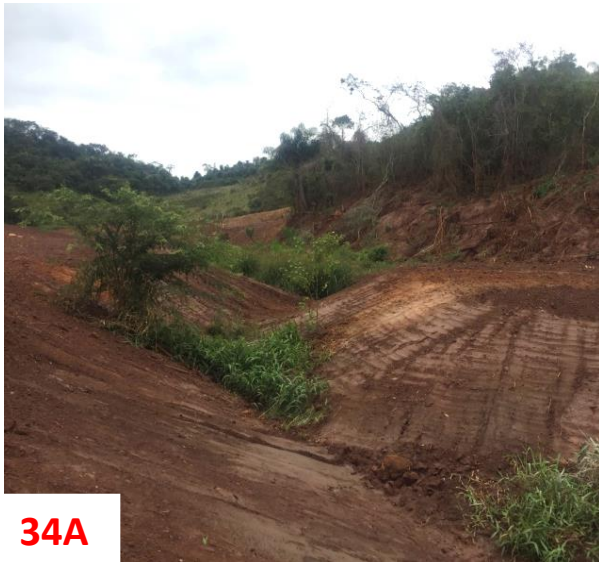
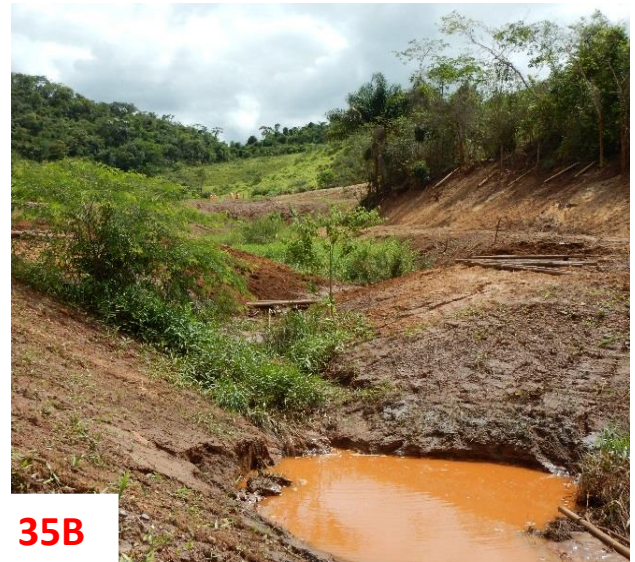
A evolução da paisagem neste ponto pode ser avaliada pelas Figuras 34A e 34B que foram tiradas no mesmo local, com aproximadamente um mês de

diferença, e retratam a canaleta de escoamento do tributário. A figura 34A foi tirada na operação WATU fase I em 08 de novembro de 2016 e a figura 34B pela fase II da mesma operação em 20 de dezembro de 2016.

**Figuras 34A e 34B:** Evolução da paisagem no ponto.
