# Relatório Operação Watu - Fase II

Fiscalização dos Trechos Prioritários de  
Recuperação atingidos pelos rejeitos da barragem  
de Fundão

**Março de 2017**

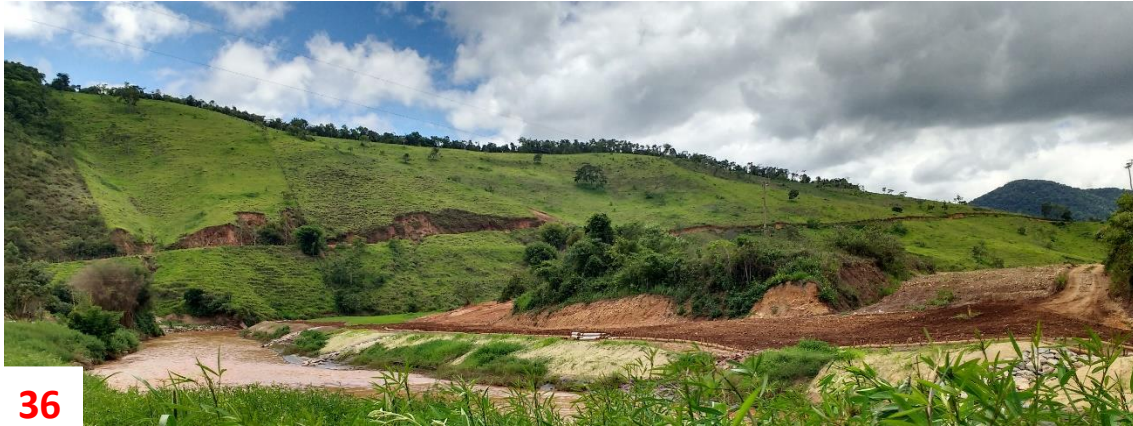
mix de sementes. Estão sendo feitos canais preferenciais de drenagem com revestimento de manta geotêxtil e enrocamento, já em estágio avançado de implantação (Figura 36).

**36**  
**Figura 36:** Taludes com geotêxtil, bermas para contenção de sedimento e canais de drenagem com enrocamento.

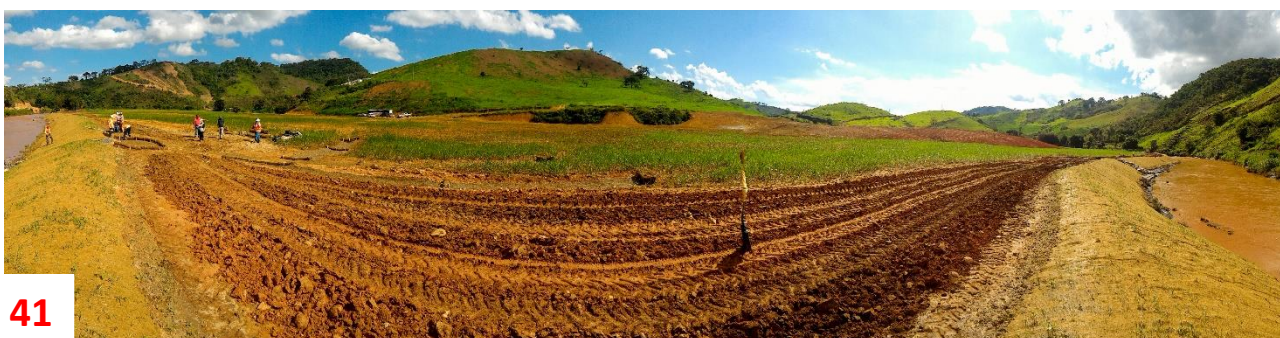
**41**

Foram verificadas, em campo, que as máquinas de arado e sementeira estavam trabalhando muito próximo a margem. As máquinas estavam claramente destruindo as intervenções para recuperação realizadas na área (Figuras 40 e 41). O encarregado do proprietário foi abordado e o mesmo alegou que a área tem uso consolidado e que, portanto, lhe é permitido recompor o pasto que ali estava. O fato ocorrido foi encaminhado para o Gabinete do Secretário Adjunto que coordena as ações de recuperação da área para apuração de possível irregularidade e responsabilidades frente à necessidade de recuperação do local.

**Figura 41:** Taludes da margem direita reconformados e com biomanta aplicada. Observam-se marcas de maquinário que estava realizando o arado e plantio de braquiária bem próximo às margens com interferência nas ações de recuperação. Ao fundo braquiária já crescida.

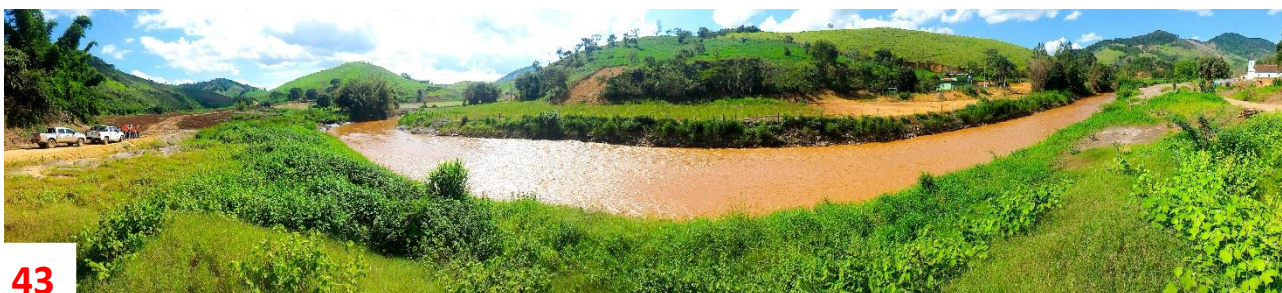
A área referente ao projeto 402 é próxima às estruturas remanescentes do distrito de Gesteira. Na vistoria realizada anteriormente existia a sede de uma antiga fazenda que foi demolida. De forma geral, nesse setor havia sido realizadas algumas ações emergenciais com enrocamento e plantio de mix de semente (Figura 43).

**Figura 43:** Setor com taludes da margem direita e esquerda que tiveram intervenção emergencial. Observa-se vegetação tem bom crescimento, contudo em alguns pontos ainda é necessária intervenção.

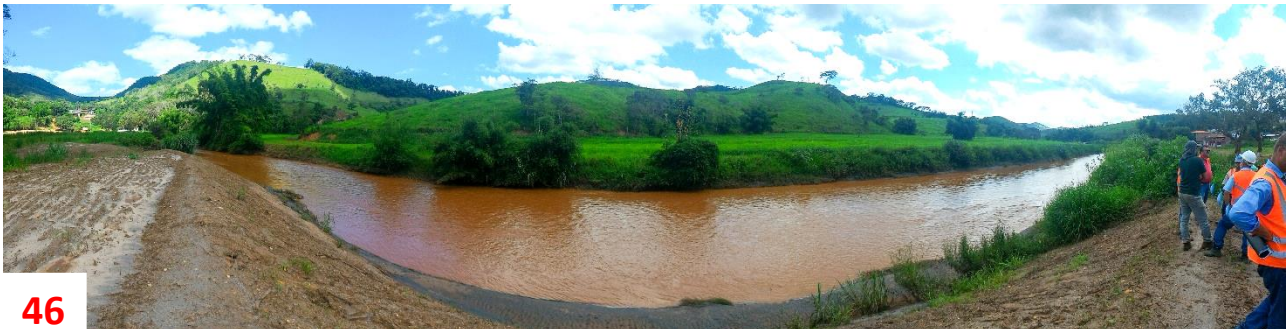
46

Observa-se o desenvolvimento da vegetação cobrindo a maior parte dos taludes e planície de inundação da margem direita. Na planícies de inundação da margem direita foi realizado o plantio de braquiária, que teve bom desenvolvimento (Figura 46). Em alguns setores no talude da margem esquerda foi realizado o retaludamento e a vegetação ainda não cresceu. Na planície de inundação da margem direita existem áreas com vegetação já bem desenvolvidas. Contudo, mais próxima às margens, a vegetação está se desenvolvendo pouco (Figura 47).

**Figura 46:** Visão geral da margem esquerda. Observa-se planície de inundação com plantio de braquiária e vegetação dos taludes bem desenvolvida. No primeiro plano talude da margem direita retaludado e ainda sem vegetação.

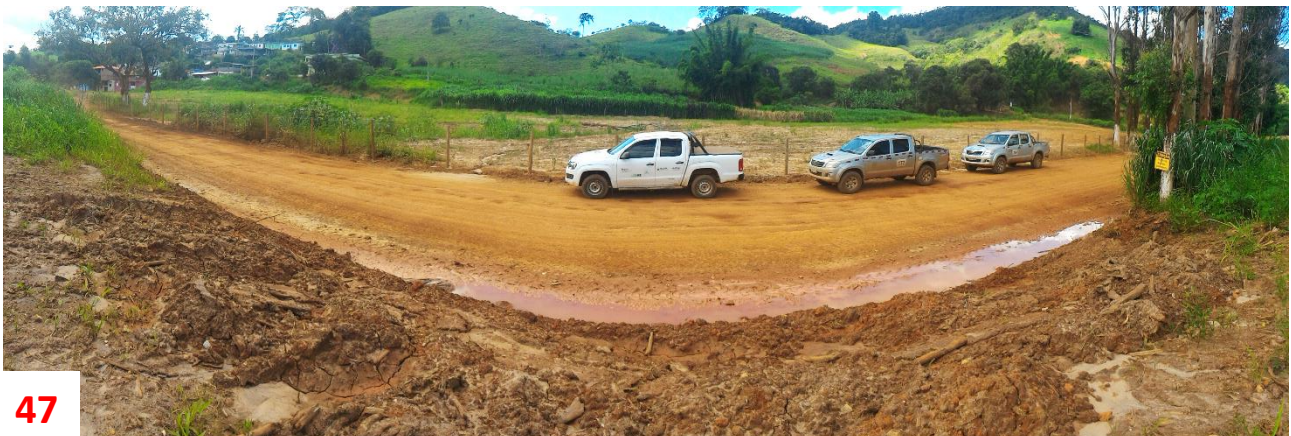
47

**Figura 47:** Visão geral da margem esquerda. Observa-se planície de inundação com plantio pouco desenvolvido junto à estrada. Ao fundo a vegetação está com bom desenvolvimento.

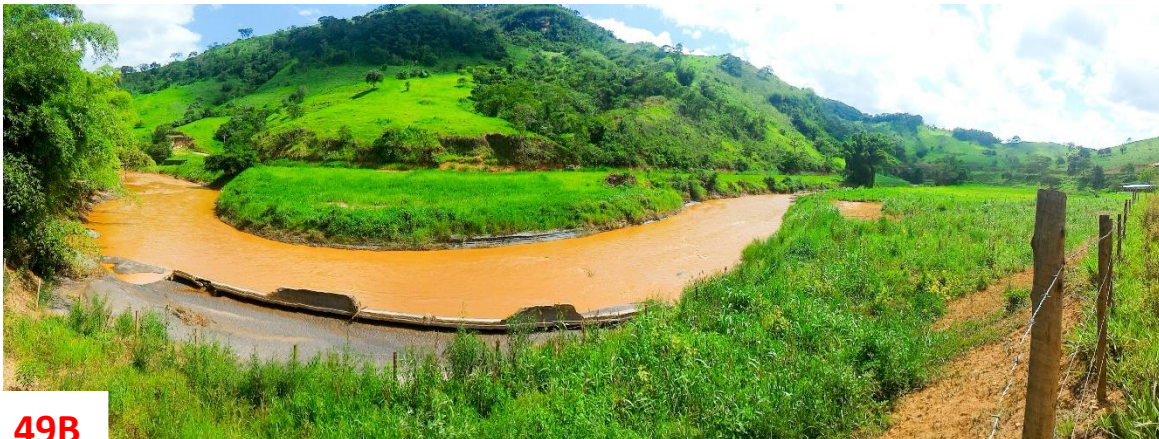
**49B**

**Figuras 49A e 49B:** Visão geral da área de interseção entre os projetos 406 e 407. Observa-se o desenvolvimento da vegetação entre as duas vistorias realizadas. No primeiro plano observa-se a estrutura da ponte no leito do rio.

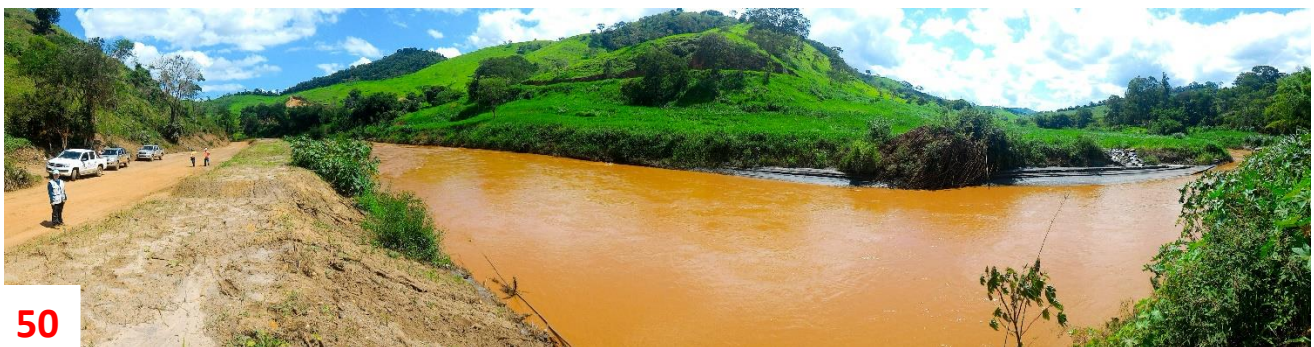
**50**

Também existem taludes que estavam sendo reconformados e áreas com intervenções como drenagem, sementeira e enrocamentos (Figura 50).

**Figura 50** Visão geral da área de interseção entre 408 e 409.

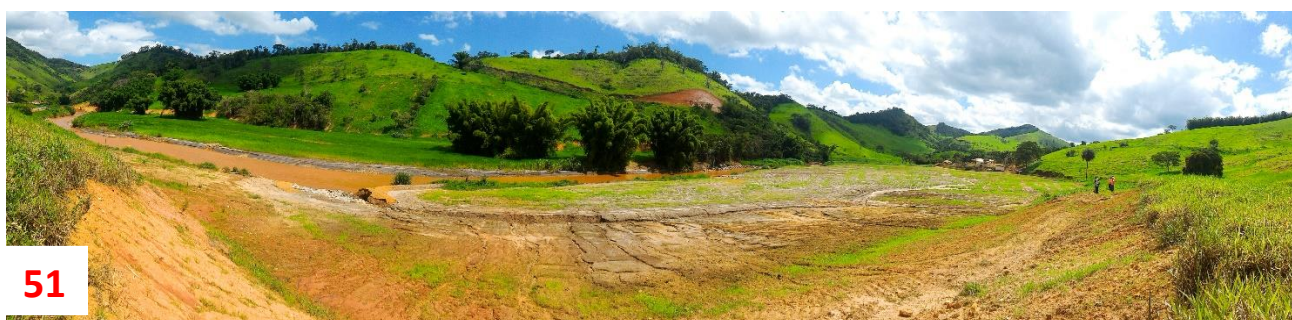
A área é em sua maioria composta por planícies de inundação com plantação de braquiárias. Assim como nos primeiros trechos fomos informados que o proprietário interveio nas obras de drenagem realizadas pela Samarco. Em alguns pontos o proprietário está realizando o plantio de braquiárias. Onde havia uma ilha natural de sedimentos a planície de inundação está continua e totalmente preenchida por braquiária já em bom estágio de crescimento (Figuras 51 e 52).

**Figura 51:** Planície de inundação na área 410. Observa-se em geral na planície da margem esquerda o plantio e crescimento incipiente de braquiária e no primeiro plano ravinamentos. Na margem direita a braquiária com bom desenvolvimento.

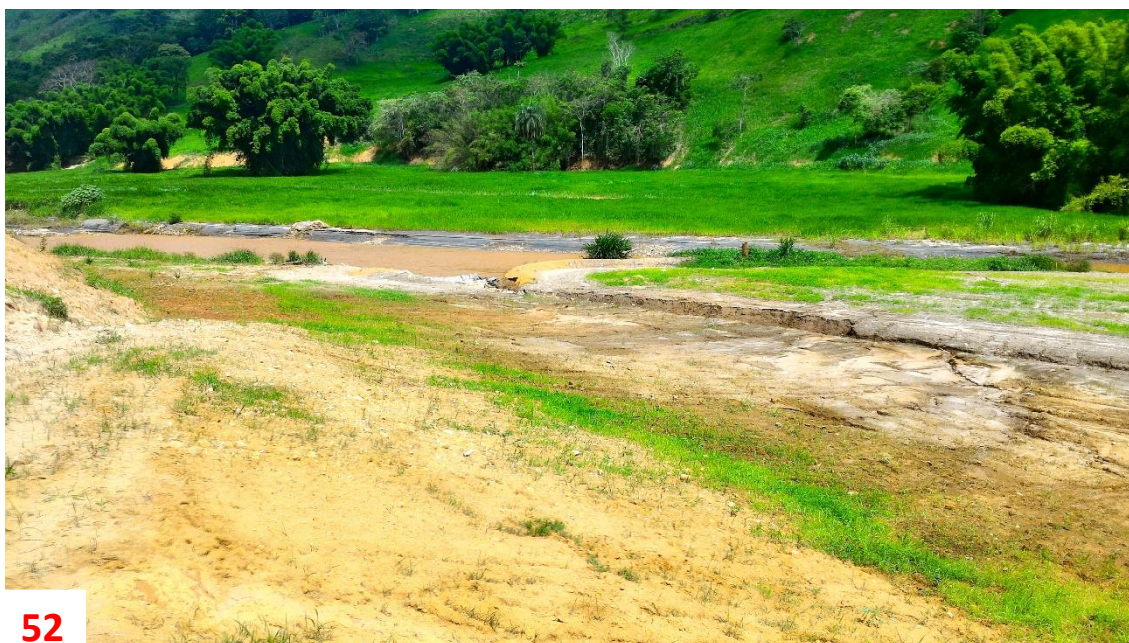
52

**Figura 52:** Podem-se observar vários ravinamentos na planície, e a drenagem feita pela Samarco esta avariada, agravando a erosão nos rejeitos e sedimentos da planície. Na base do talude há surgência de água, agravando a situação e podendo gerar instabilidade aos taludes. Observa-se ao fundo planície com braquiária onde havia uma ilha, não sendo mais observado o antigo canal.

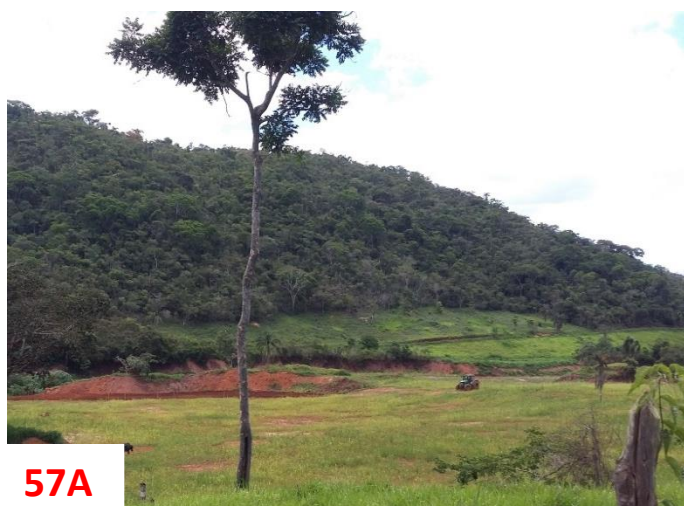
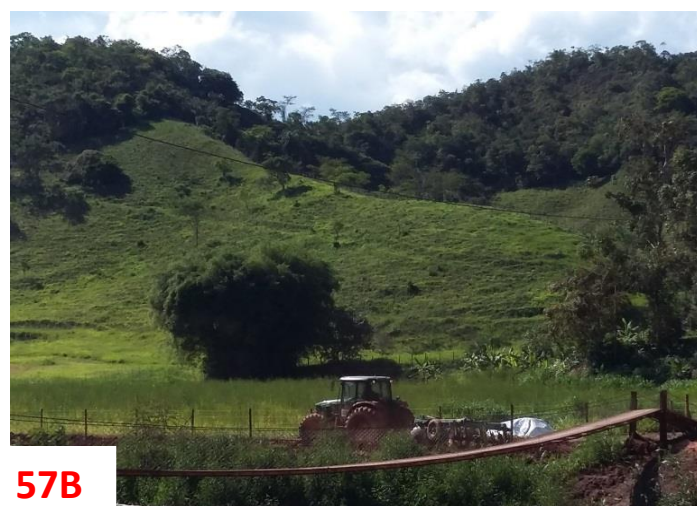
Não obstante, foram constatadas duas áreas experimentais que estão sendo construídas neste trecho com o intuito de selecionar espécies nativas para a revegetação das Áreas de Preservação Permanente – APP (Figuras 57A e 57B). No momento da vistoria as duas áreas estavam sendo aradas.

**Figuras 57A e 57B:** Tratores arando as áreas experimentais.

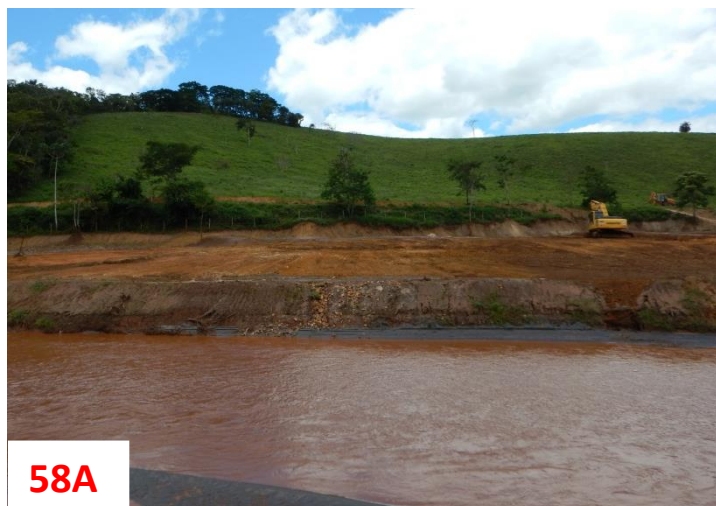
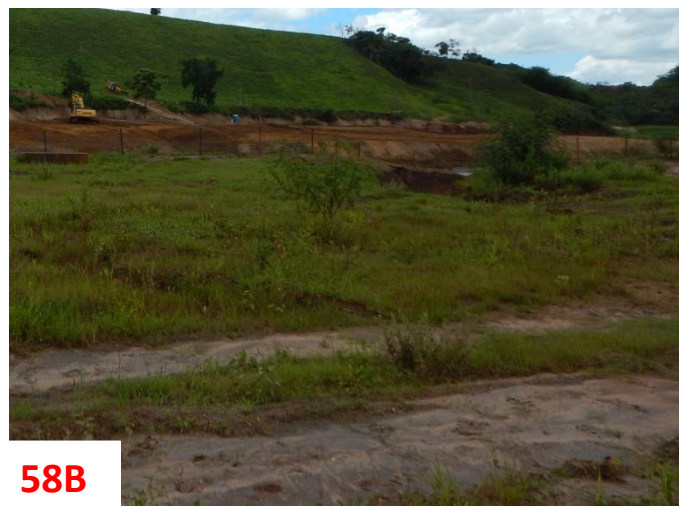
#### **- Ponto: TR07 – 429**

Este ponto não foi vistoriado na fase I da operação WATU, uma vez que as obras no local não tinham sido iniciadas. No momento da vistoria estavam sendo executados trabalhos de reconformação de taludes na margem esquerda do rio (Figura 58A). Segundo os técnicos da Samarco, logo em seguida seria instalada as canaletas de drenagem no local.

Na margem direita já haviam sido executados trabalhos de reconformação, entretanto, foi possível observar um grande sulco de erosão e a ausência de canaletas de drenagem (Figura 58B). Os técnicos em campo informaram que os trabalhos de reconformação serão refeitos nesta margem.

**Figuras 58A e 58B:** Margens sendo reconformadas.

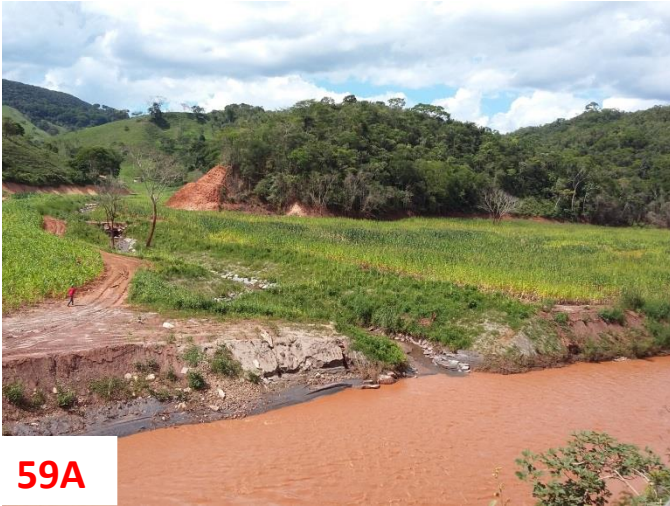
**59A**

Este ponto não foi vistoriado na fase I da operação WATU. A margem esquerda do rio neste ponto recebeu um novo uso antrópico com fins agrícolas, sem anuência dos órgãos ambientais. No local foi implantado, sobre uma camada de solo de barranco, um cultivo de milho. O morro utilizado como área de empréstimo foi deixado completamente descampado (Figuras 59A). Segundo os técnicos da Samarco, o proprietário do terreno, que é dono de uma consultoria ambiental, efetuou as intervenções no trecho por conta própria, uma vez que a empresa se esquivou de construir enrocamentos nos taludes marginais do rio que passam pela propriedade por acreditar que não era necessário (Figuras 59B).

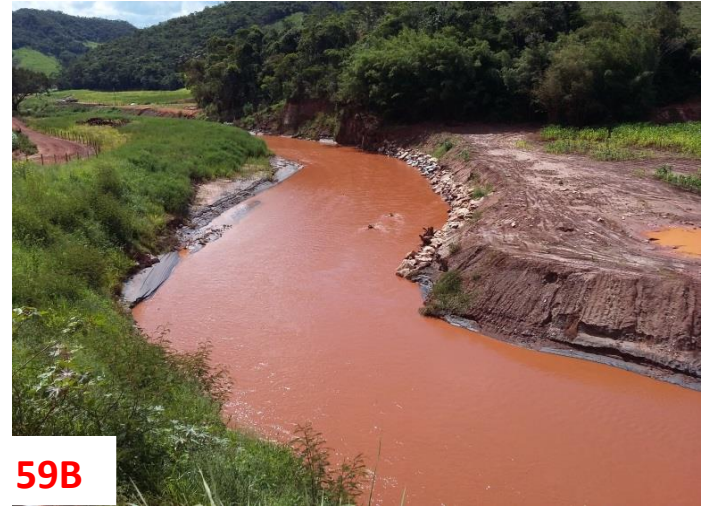
**59B**

**Figuras 59A e 59B:** Área afetada pelo acidente sendo utilizada para cultivo de milho.

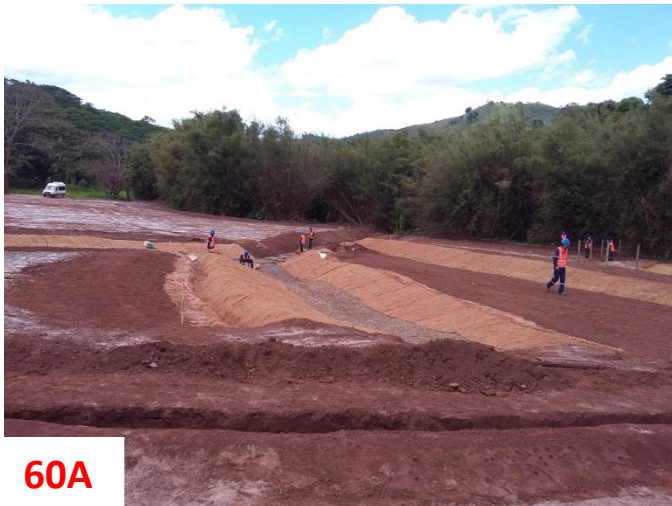
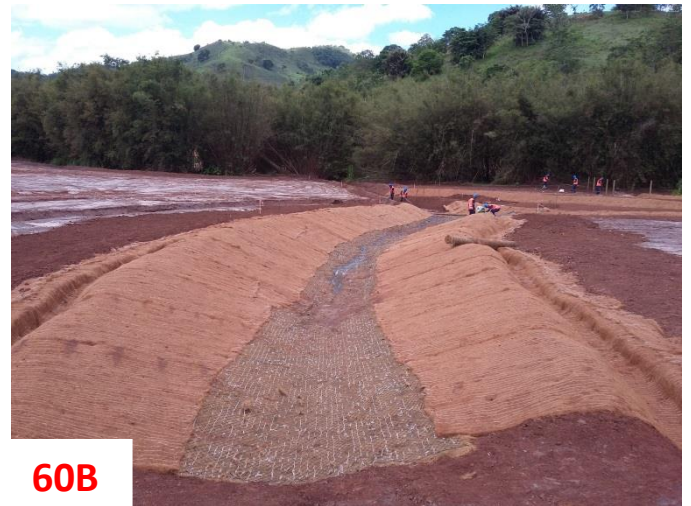
Este ponto não foi vistoriado na fase I da operação WATU. Originalmente neste ponto existia um brejo que, segundo relatos em campo, o gado atolava constantemente. Após o rompimento da barragem, a área foi completamente recoberta por rejeito, mas ainda apresentava um alto nível de umidade.

Diante deste cenário, a Samarco adotou como estratégia de recuperação a completa drenagem da área seguida da revegetação. No momento da vistoria as canaletas de drenagem estavam em fase de acabamento (Figura 60A);

Preocupados com a manutenção do habitat brejoso, anteriormente ali existente, os fiscais do SISEMA questionaram aos técnicos da Samarco como seria a recuperação desses ambientes úmidos após a estabilização física da área e os mesmos responderam que a drenagem da área é definitiva e que no caso em questão o proprietário estava pressionando a empresa para transformar o local em pasto.

**Figuras 60A e 60B:** Canaletas de drenagem instalada em área brejosa.

A empresa deverá apresentar proposta de recuperação e preservação dos ambientes brejosos existentes ao logo das áreas afetadas.

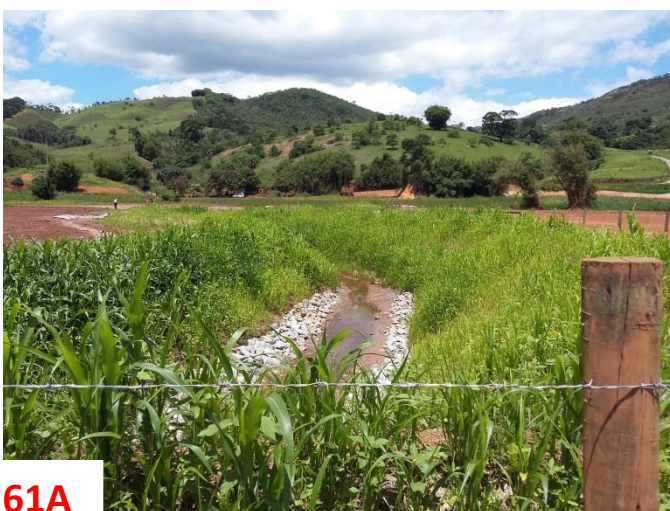
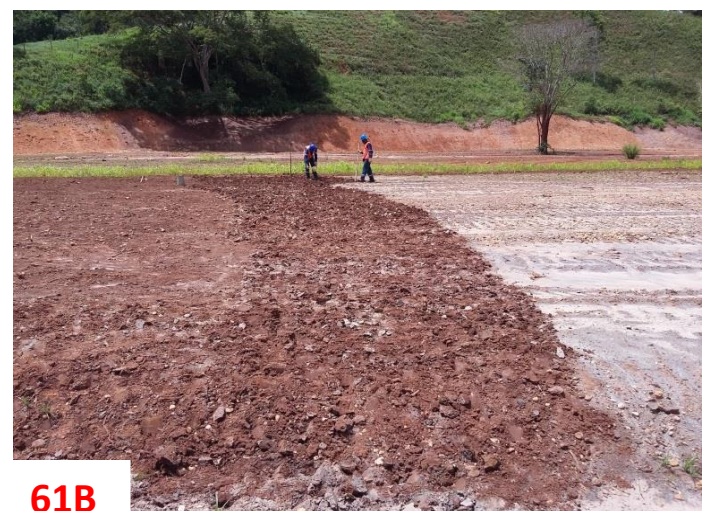
Os trabalhos emergenciais de recuperação no local estão bem avançados. No ponto em questão existe uma grande planície de inundação na margem esquerda pela qual corre um tributário que se encontra geotecnicamente estabilizado (Figura 61A). Não obstante, ainda na margem esquerda, existia uma lagoa que foi completamente entupida por rejeito e que se encontra recoberta por vegetação. As demais áreas da planície estavam sendo revegetadas manualmente no momento da vistoria (Figura 61B).

**Figuras 61A e 61B:** Trabalhos executados na planície de inundação.

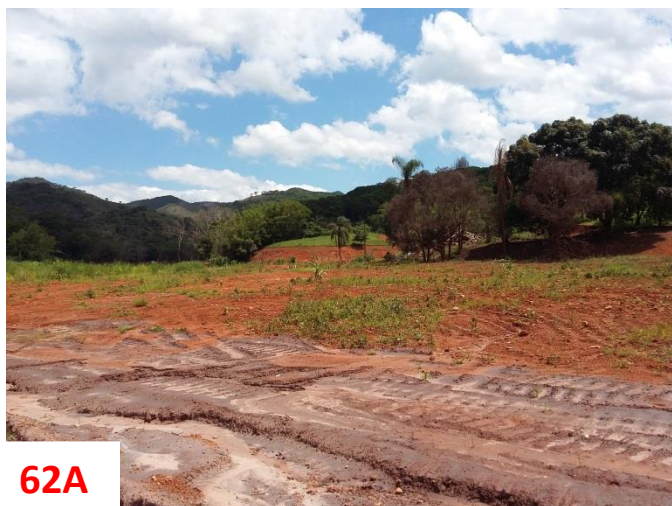
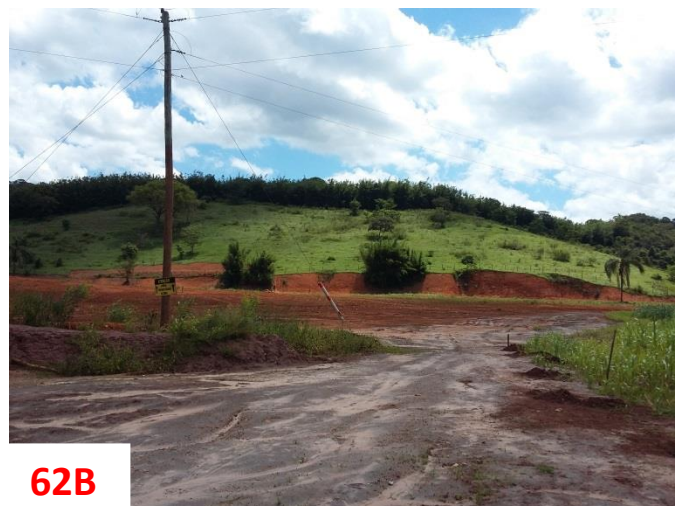
Em alguns pontos desta planície de inundação é possível observar uma fina camada de solo sobre o rejeito que levam a acreditar que houve a aplicação de top-soil para acelerar a recuperação da área, especialmente por existir um talude cortado e descampado em seu entorno (Figura 62A). Contudo, durante a operação, os técnicos da Samarco fizeram questão de frisar que não utilizam a técnica de top-soil e que a camada de solo observada neste local é originada da raspagem dos barrancos e do reviramento causado pela reconformação do terreno (Figura 62B). Durante a vistoria foi relatado que o proprietário da área ordenou a paralisação dos trabalhos de recuperação por parte da Samarco, visto que o mesmo tem planos de cultivar plantas agrícolas na área reconformada.

**Figuras 62A e 62B:** Áreas onde ocorreu a reconformação e a raspagem de rejeito.

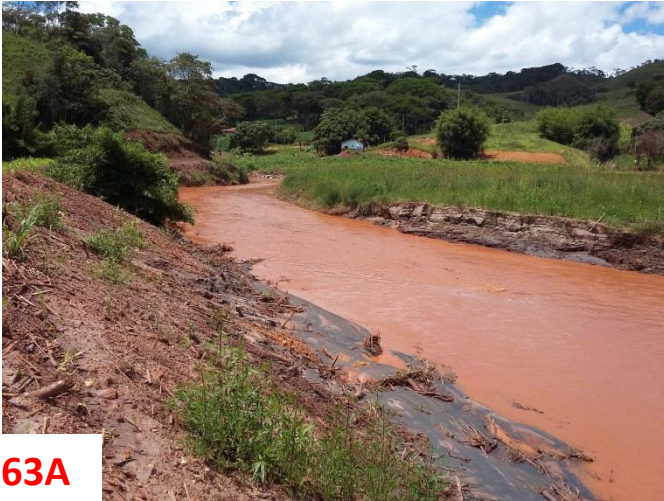
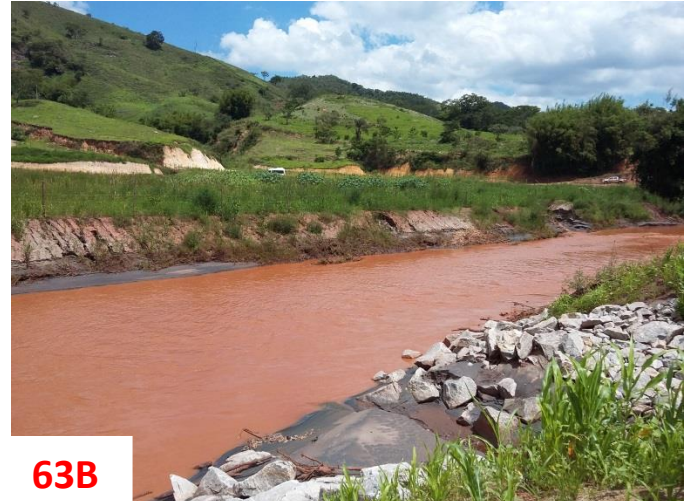
A margem direita do rio neste ponto sofreu intervenções emergenciais que visavam a estabilização do rejeito, tais como retaludamento das margens e hidrossemeadura. Contudo, em função de variações no nível do rio, é possível observar pontos de erosão nos taludes marginais (Figuras 63A e 63B). Segundo os técnicos da Samarco os trabalhos serão refeitos.

**Figuras 63A e 63B:** Pontos de erosão na margem direita do rio.

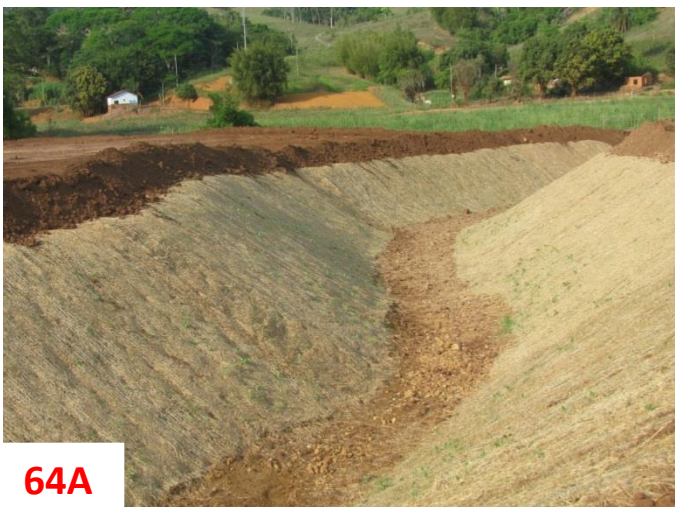
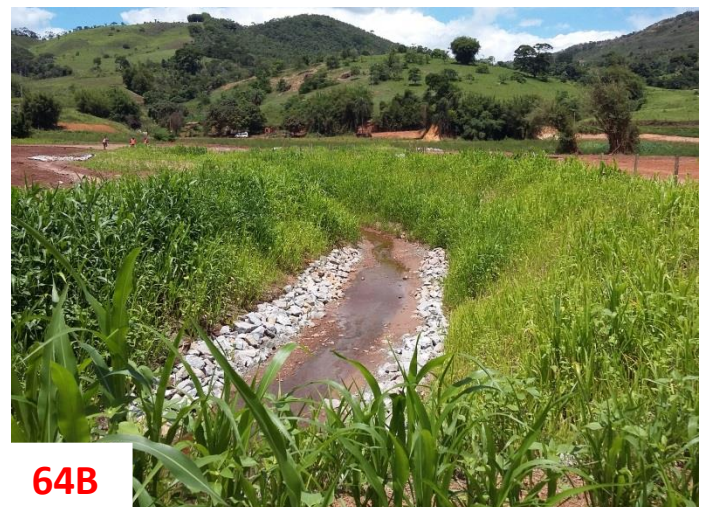
A evolução da paisagem neste ponto pode ser avaliada pelas figuras 64A e 64B que foram tiradas com aproximadamente um mês de diferença e retratam a canaleta de escoamento do tributário. A Figura 64A foi tirada na operação WATU fase I em 08 de novembro de 2016 e a Figura 64B pela fase II da mesma operação em 20 de dezembro de 2016.

**Figuras 64A e 64B:** Evolução da paisagem no ponto.

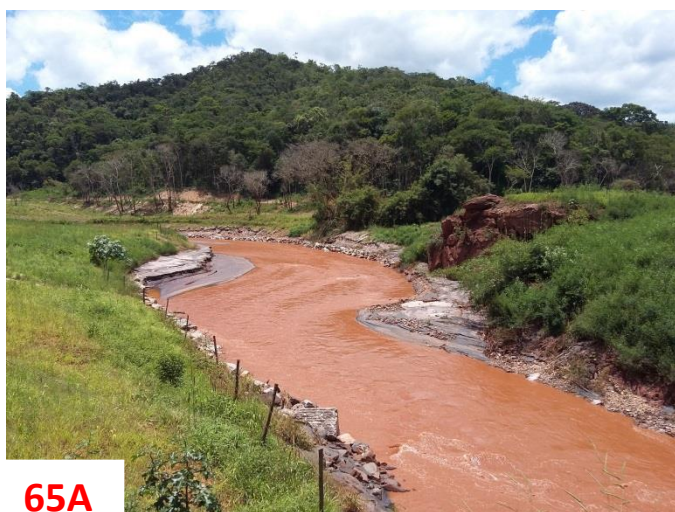
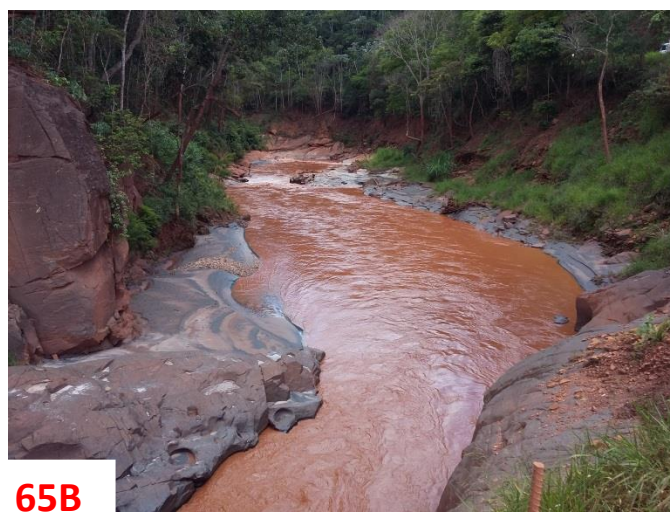
As intervenções realizadas no local foram apenas aquelas que visavam a estabilização do rejeito das margens, tais como retaludamento, hidrossemeadura e instalação de enrocamento (Figura 65A). Este ponto

representa o novo final do trecho 7, que termina em um pequeno cânion de rochas (Figura 65B).

**Figuras 65A e 65B:** Final do trecho 7.

Deverá ser fornecido ao órgão ambiental a nova delimitação exata do trecho 7.

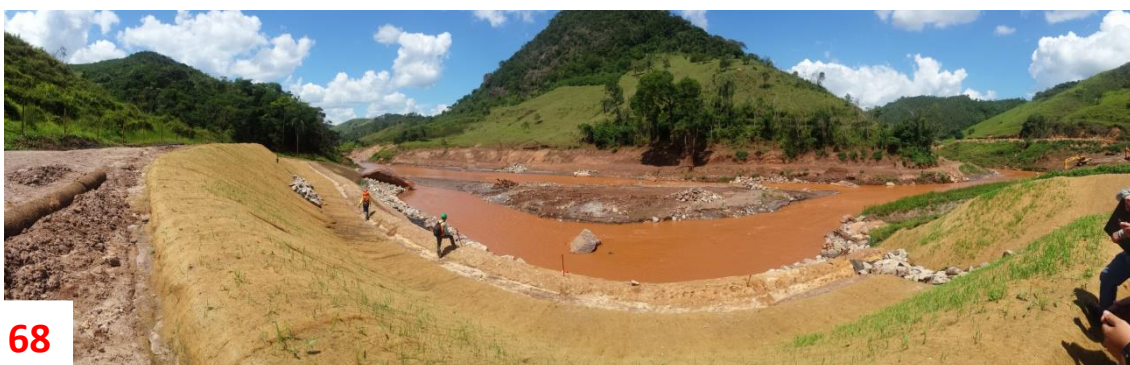
Na margem esquerda os trabalhos de retaludamento e conformação do terreno e da drenagem ainda são a principal atividade em curso, mas na margem direita elas estão em fase de conclusão e, em grande parte, já ocorreram os trabalhos de bioengenharia, com aplicação de biomanta e enrocamento nos taludes e nas canaletas de drenagem, onde já ocorre inclusive germinação, faltando concluir a instalação de retentores.

**Figura 68:** Visão geral da área e das obras já implementadas.

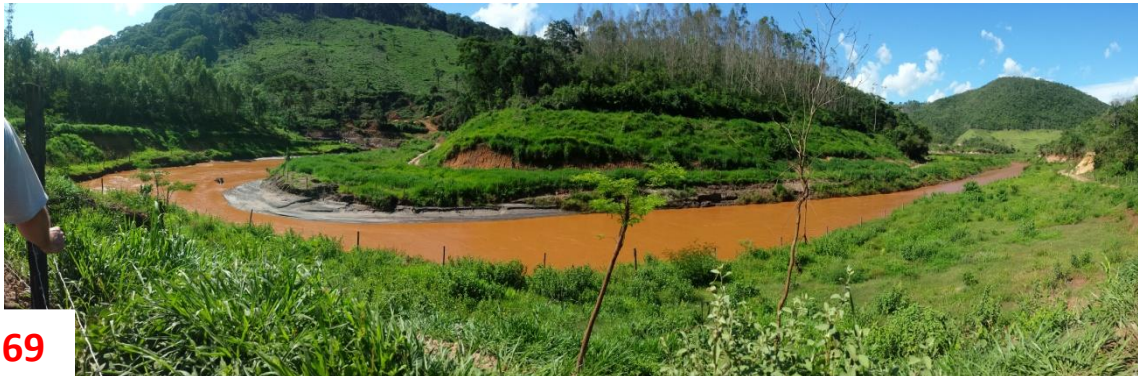
69

Os trabalhos de recuperação neste ponto da calha principal do rio do Gualaxo do Norte não sofreram alterações em relação à vistoria realizada na operação WATU I, exceto pelo acréscimo na deposição de material fino em praias, com continuidade no processo de solapamentos nos taludes, ravinamento nas margens e erosão laminar sobre o terreno de planícies.

As intervenções na fase emergencial deste ponto até o ponto finais (TR08 – 310) realizadas pela Samarco nos taludes das estradas ainda estão em condições pouco satisfatórias, mas a semeadura ao longo das planícies de inundação continua bem sucedida, assim como revegetação natural, sobretudo ao longo dos taludes do rio. No entanto, ainda é necessário o plantio com

sementes em alguns trechos expostos, assim como intervenção mecânica em taludes e nas margens com rejeitos que apresentam processos erosivos.

**Figura 69:** Visão geral das margens no ponto 307 com deposição e solapamento.

A empresa deverá continuar com a implementação das intervenções, respeitando os projetos executivos apresentados ao órgão ambiental. Deverá ser finalizada a remoção dos galhos e árvores mortas com a realização de semeadura direta. Deverão ser finalizadas as ações de contenção dos taludes marginais e toda a área deverá ser revegetada com mix de sementes mais adequado e proposto pela empresa.

Conforme observado na Fase I da Operação Watu, devem ser realizadas obras de drenagem nos acessos e plantio/hidrossemeadura nos taludes. Deverão ser avaliadas para algumas áreas obras de contenção no talude das estradas.

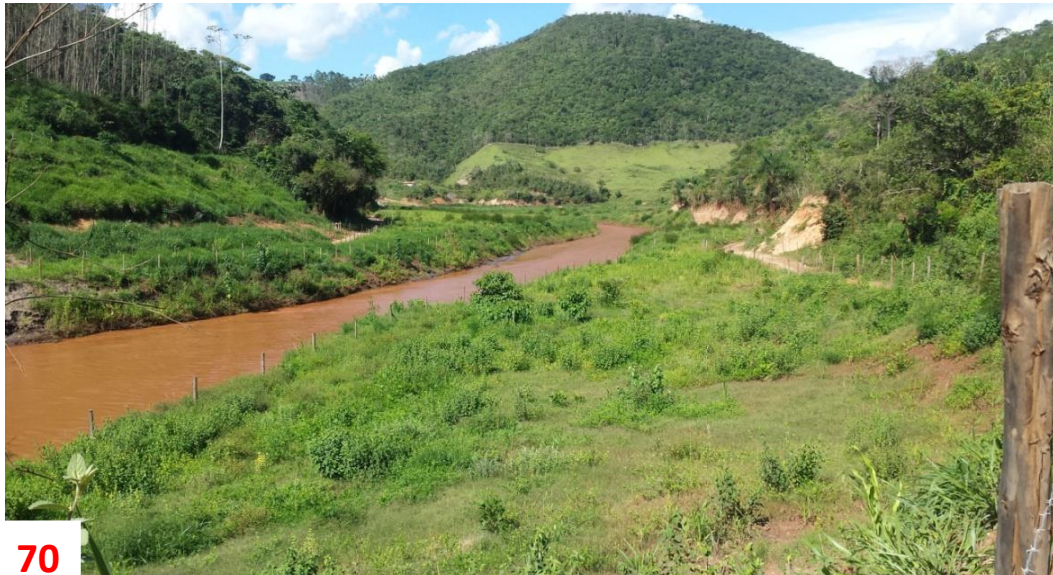
70

**Figura 70:** Visão geral, a partir do ponto 307, da planície que alcança o ponto 308.

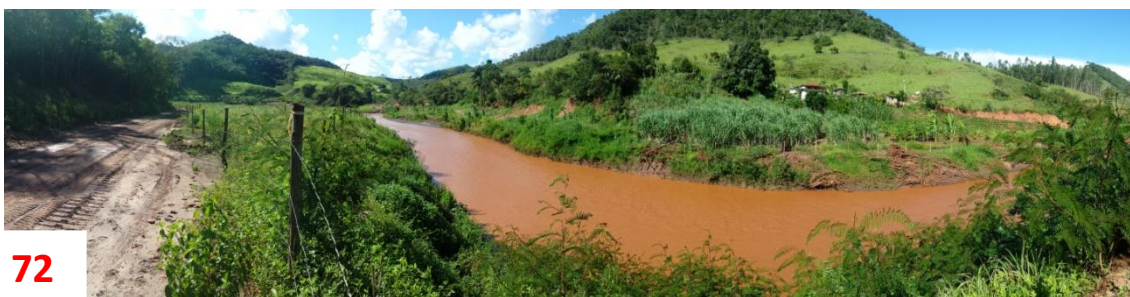
**72**

Os trabalhos de recuperação neste ponto da calha principal do rio do Gualaxo do Norte, assim como no ponto anterior, não sofreram alterações em relação à vistoria realizada na operação WATU I, exceto pelo acréscimo na deposição de material fino em praias, com continuidade no processo de solapamentos nos taludes, ravinamento nas margens e erosão laminar sobre o terreno de planícies.

As intervenções na fase emergencial apresentam o mesmo resultado observado no ponto TR – 307.

**Figura 72:** Visão geral do ponto 308.

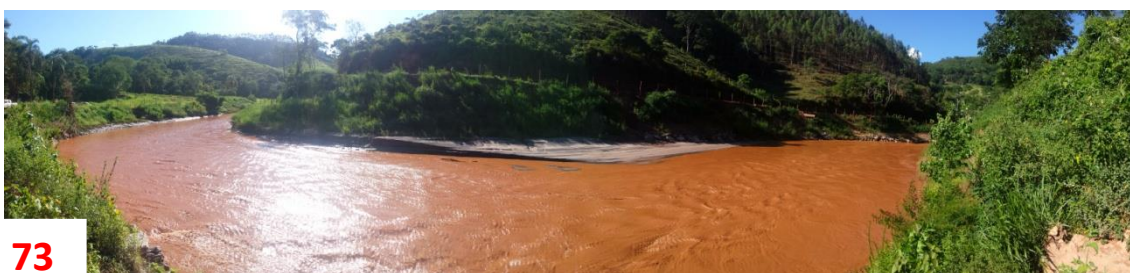
**73**

Os trabalhos de recuperação neste ponto da calha principal do rio do Gualaxo do Norte, assim como no ponto anterior, não sofreram alterações em relação à vistoria realizada na operação WATU I, exceto pelo acréscimo na deposição de material fino em praias, com continuidade no processo de solapamentos nos taludes, ravinamento nas margens e erosão laminar sobre o terreno de planícies.

**Figura 73:** Visão geral do ponto 309.

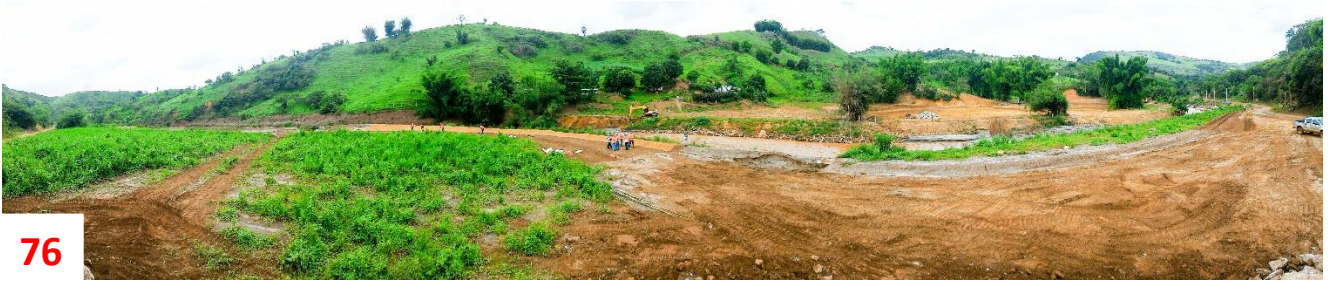
**76**

De maneira geral, nas áreas destes projetos os taludes marginais das margens ainda estão sendo reconformados. Foi possível também verificar crescimento de vegetação do mix de sementes implementado quando das intervenções emergenciais (Figura 76).

**Figura 76:** Vista panorâmica do ponto TR09-481. Observa-se extensa planície de inundação com solo parcialmente revolvido pelos trabalhos de regularização do terreno. Em alguns pontos observa-se bom crescimento da vegetação do mix de semente.

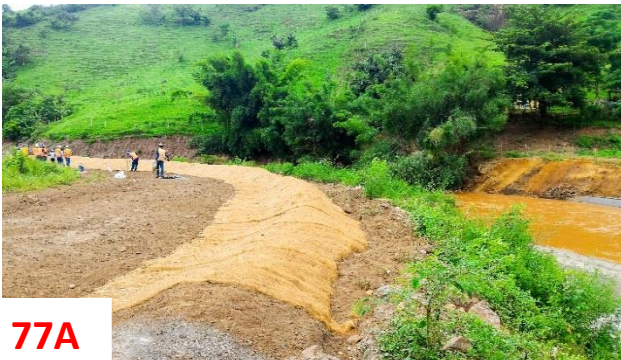
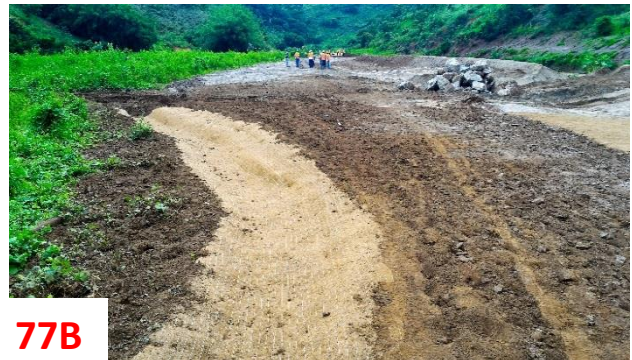
Na área do projeto TR09-480 possui canal com características mais retilíneas, com menor planície de inundação, sendo observadas poucas intervenções como retaludamento e enrocamento nos taludes. Na área do projeto TR09-481 estão sendo feitos canais preferenciais de drenagem e leiras com revestimento de manta geotêxtil e enrocamento, ainda em fase inicial de implantação (Figura 77).

**Figura 77A e 77B:** Vista dos taludes e planície de inundação da área TR09-481 com obras de drenagem e implantação de biomanta.

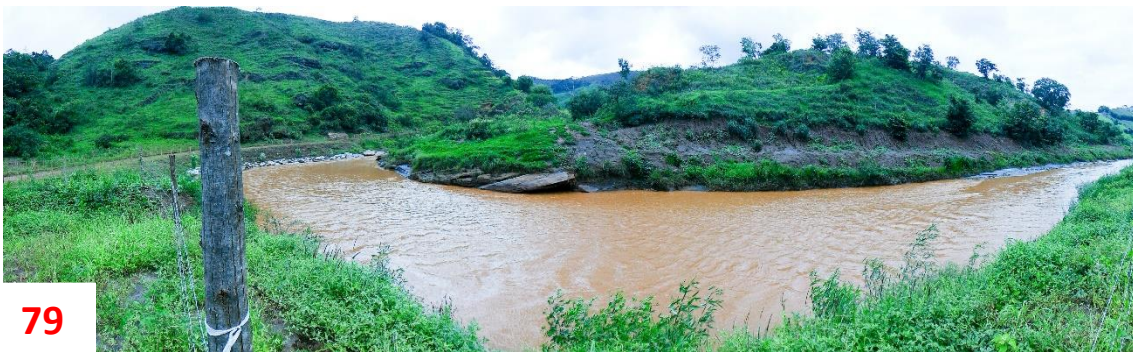
Neste ponto vistoriado ainda não foram observadas ações do projeto de recuperação. Apresenta longo trecho retilíneo em que na margem direita é possível verificar taludes com solo exposto e ravinamento (Figura 77B). Observa-se também em um meandro a presença de enrocamento implantado na fase emergencial (Figura 78).

**Figura 79:** Panorâmica do ponto TR09-482. Observa-se talude com solo exposto e ravinamento na margem direita e enrocamento na margem esquerda.

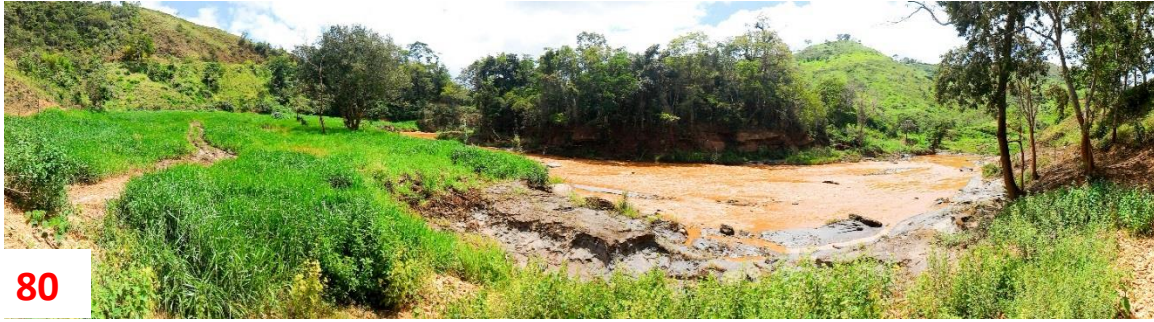
**80**

Estes pontos tem o leito formando vários meandros com planícies de inundação que foram soterradas por rejeito. Constatou-se que os trechos ainda não passaram por intervenção do projeto de recuperação. Foi observado o crescimento de vegetação no trecho. Na maior parte das áreas observou-se que a vegetação que está crescendo nas planícies é de braquiária. Foram constatados taludes com solo exposto e processos erosivos instalados (Figuras 80 e 81).

**Figura 80:** Panorâmica do ponto TR09-483. Observa-se planície de inundação com vegetação (braquiária) já crescida. Na parte central da foto é possível observar camada espessa de rejeito que preenche antigo canal.

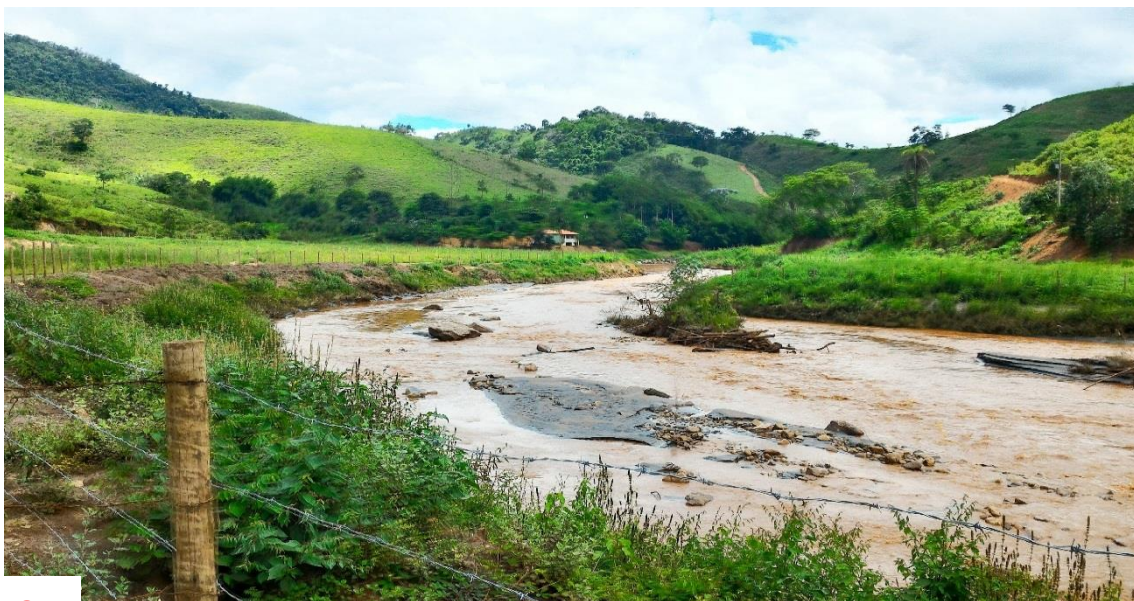
**81**

**Figura 81:** Vista do ponto TR09-484. Observa-se planície de inundação com vegetação (braquiária) já crescida. Os taludes da margem direita apresentam boa cobertura de vegetação, enquanto da margem esquerda outra intervenção ainda é necessária.

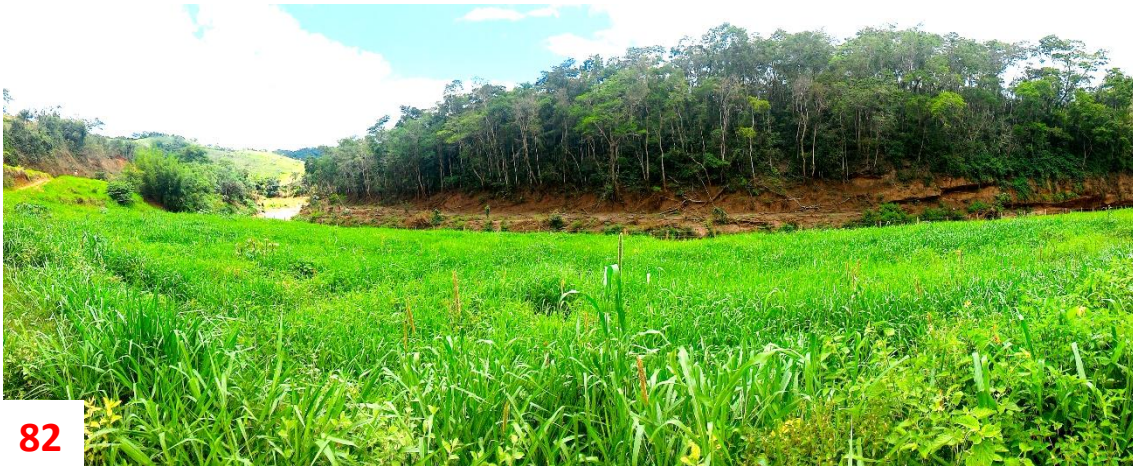
**82**

Nesta área do projeto constatou-se que a vegetação está se desenvolvendo bem. Contudo, como em outras áreas, foi identificado o plantio de braquiária na planície de inundação (Figura 81). Na margem direita o talude ainda está com solo exposto e com processos erosivos, sem presença de regeneração natural (Figura 82). Foi constatada ainda a presença de material lenhoso.

**Figura 82:** Vista do ponto TR09-485,486. Observa-se planície de inundação com vegetação (braquiária) já crescida. Os taludes da margem direita apresentam-se com solo exposto e erosão. Observa-se também a presença de material lenhoso.

marginais e toda a área deverá ser revegetada com mix de sementes mais adequado e proposto pela empresa.

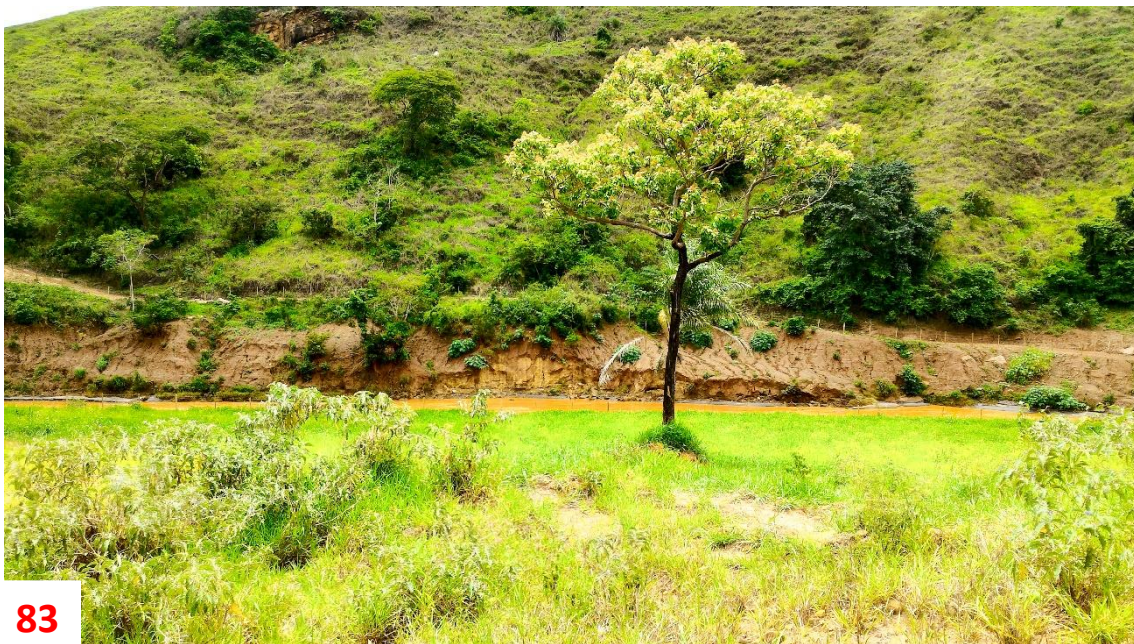
**83**

**Figura 83:** Vista do ponto TR09-485,486. Observa-se planície de inundação com braquiária e os taludes da margem direita com solo exposto, ravinamentos e solapamentos.

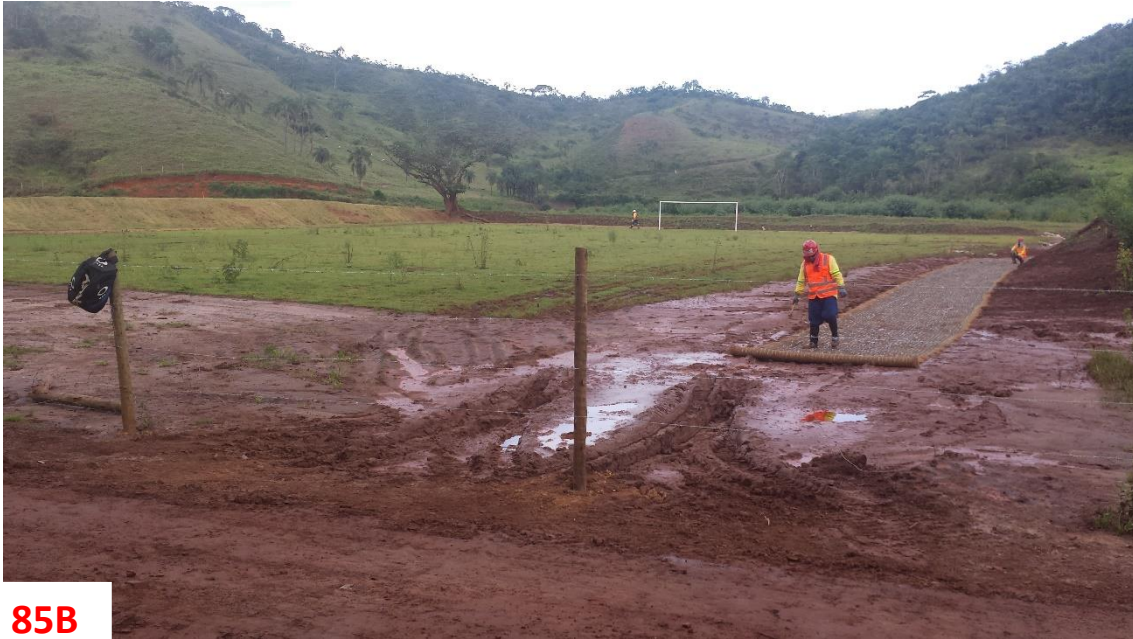
**85B**

**Figura 85B:** Reconformação das linhas de drenagem, com aplicação de biomanta.

Nas figuras 85A e 85B podemos observar o reafeiçoamento do entorno, com retaludamento das margens e reconformação das linhas de drenagem, onde foi removido o rejeito, sendo instaladas canaletas e aplicada a biomanta sobre trecho com enrocamento de pedra na base dos taludes, formando uma borda de proteção do rio no local. Ainda na margem esquerda, na parte acima da estrada, foram conformadas as canaletas de drenagem, seguindo a linha natural com instalação de retentores.

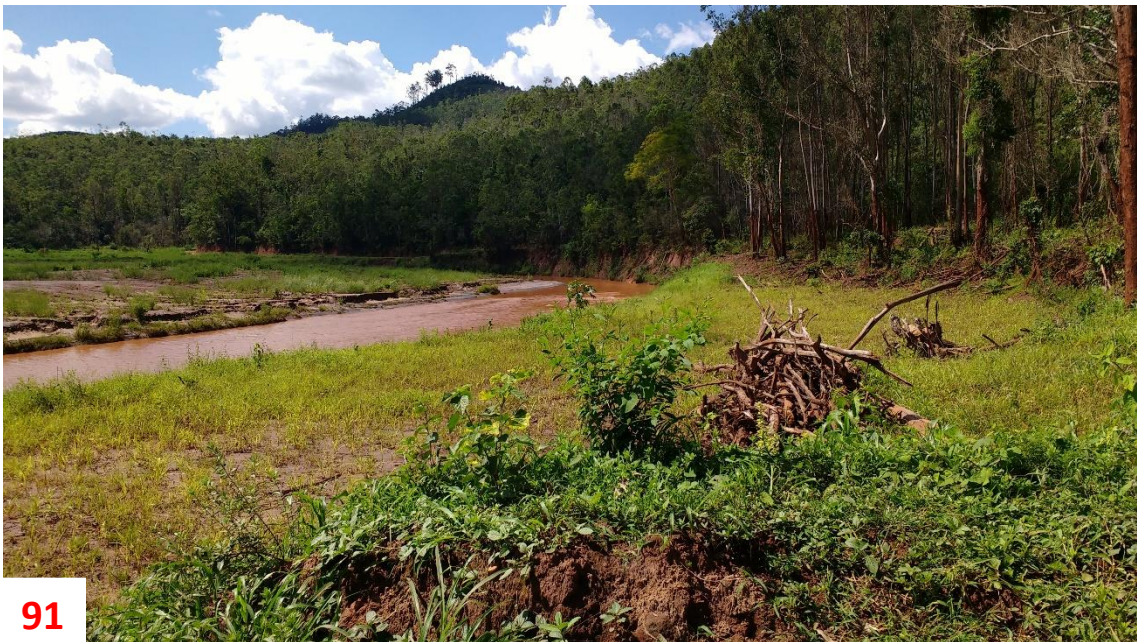
91

**Figura 91:** Presença de material lenhoso e deposição de rejeito.
