# Relatório Operação Watu - Fase II

Fiscalização dos Trechos Prioritários de  
Recuperação atingidos pelos rejeitos da barragem  
de Fundão

**Março de 2017**

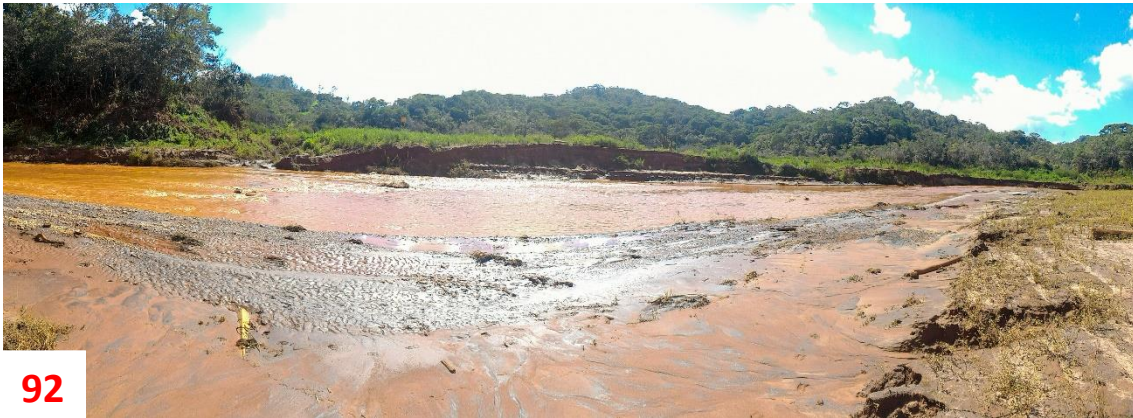
**92**

O trecho que abrange os projetos 390 e 391 continua com relevo plano e alto acúmulo de rejeitos. Não houve intervenção no sentido de recuperação da área e existe alguma vegetação em desenvolvimento na margem direita, com espécies da sementeira emergencial e pouca na margem esquerda. Não houve

retaludamento e a margem direita possui solapamentos e indícios de deslizamentos.

**Figura 92:** Praia de rejeitos e desenvolvimento da vegetação na margem direita.

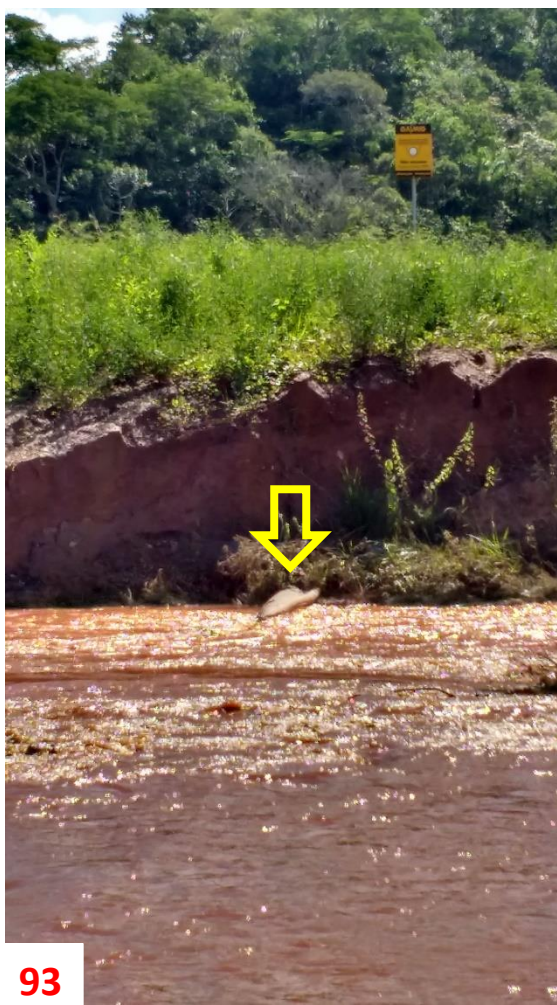
93

O trecho abrange a área de passagem do gasoduto pertencente a Gasmig. A tubulação atravessa o Rio Gualaxo do Norte e não foi afetada com a passagem do rejeito mas é necessária uma avaliação da concessionária uma vez que existe parte da tubulação exposta na margem direita e será necessária intervenção para recuperação da área com acompanhamento da mesma.

**Figura 93:** Tubulação de gás natural visível na margem direita.

Providenciar em conjunto com a Gasmig a manutenção ou deslocamento do gasoduto localizado no local além de uma perícia para verificar possíveis vazamentos com confecção de relatório.

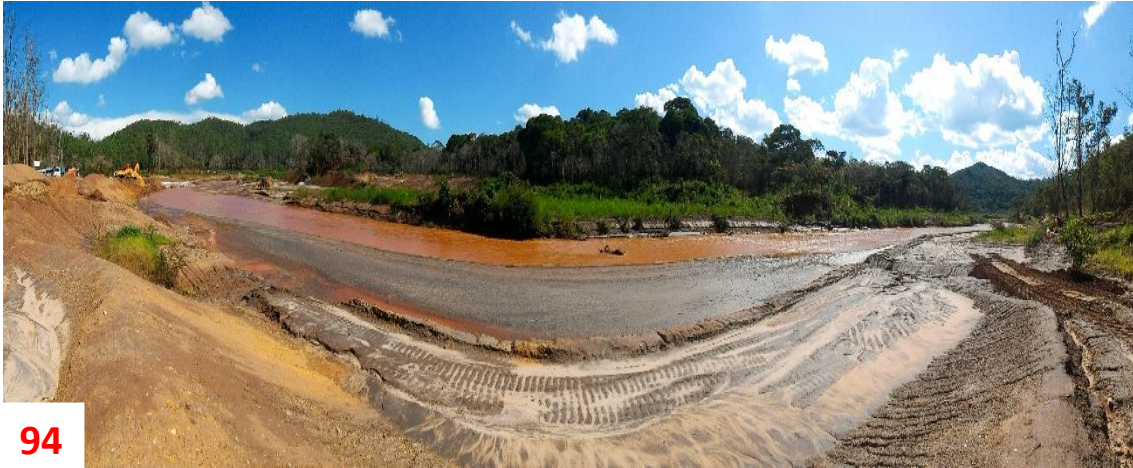
O trecho referente ao projeto 392 estava em obras no momento da vistoria. Na margem direita estava sendo reconformada uma ilha de formação natural que recebe as contribuições da drenagem do entorno. A mesma recebeu cobertura de biomanta e sementeira apresentando desenvolvimento da vegetação gramínea e manutenção de arbóreas remanescentes após o acidente. Os taludes da mesma ainda não estão reconformados e é possível verificar focos erosivos.

**Figura 94:** Visão panorâmica da área 392.

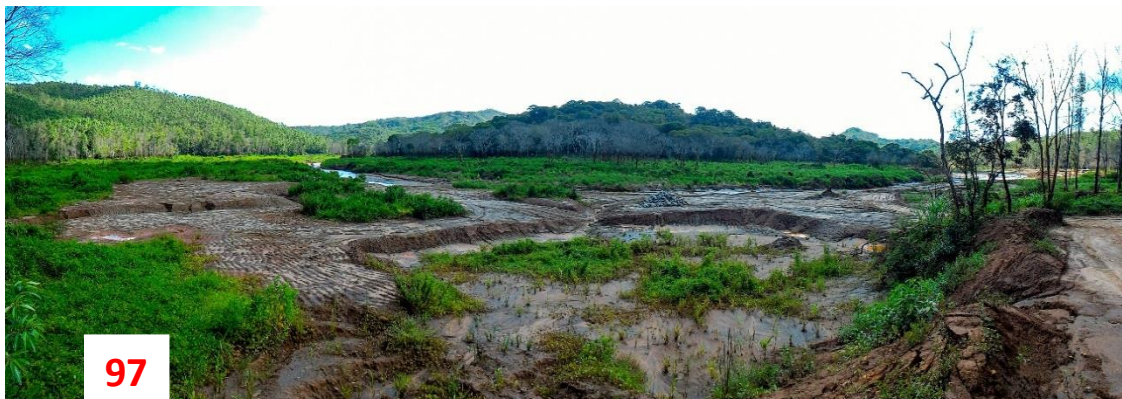
A área nomeada como 393 possui maior dificuldade de acesso pelas margens do Rio Gualaxo, assim como as próximas áreas referentes aos projetos 394 e 395, pois não existem vias acessíveis. O representante do empreendedor informou que uma das vias pré-existentes mas que foi inutilizada com a deposição dos rejeitos será recuperada e para isso será feita a canalização de parte de um tributário que foi mapeado mas não sofreu nenhuma intervenção, o TG 17.

**Figura 97:** Visão panorâmica da área.

A empresa deverá continuar com a implementação das intervenções, respeitando os projetos executivos apresentados ao órgão ambiental. Deverá ser finalizada a remoção de material lenhoso e com a realização de semeadura direta. Deverão ser finalizadas as ações de contenção dos taludes marginais e toda a área deverá ser revegetada com mix de sementes mais adequado e proposto pela empresa.

A instalação das obras de drenagem tanto de crista como de berma também devem ser finalizadas, sempre seguindo o levantamento topográfico e as curvas de nível.

Realizar obras de drenagem e estabilização de taludes nas vias de acesso.

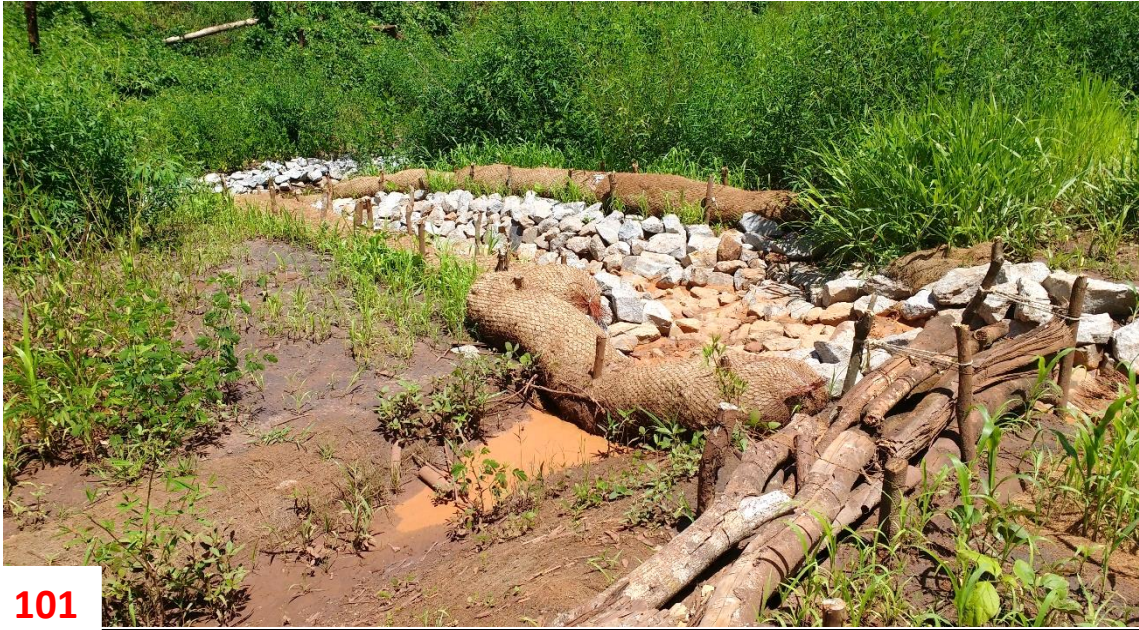
**101**

O trecho da área 366 possui grande interface com as intervenções dos trechos 365 e 367. As obras do tributário TG11 que havia sido realizadas na fase emergencial passaram por uma manutenção e instalação de retentores de sedimentos e paliçadas. Pode-se observar que houve sucesso na contenção de sedimentos e a qualidade da água estava aparentemente com pouca turbidez e sólidos suspensos.

**Figura 101:** Enrocamento, paliçada e retentores de sedimentos em tributário.

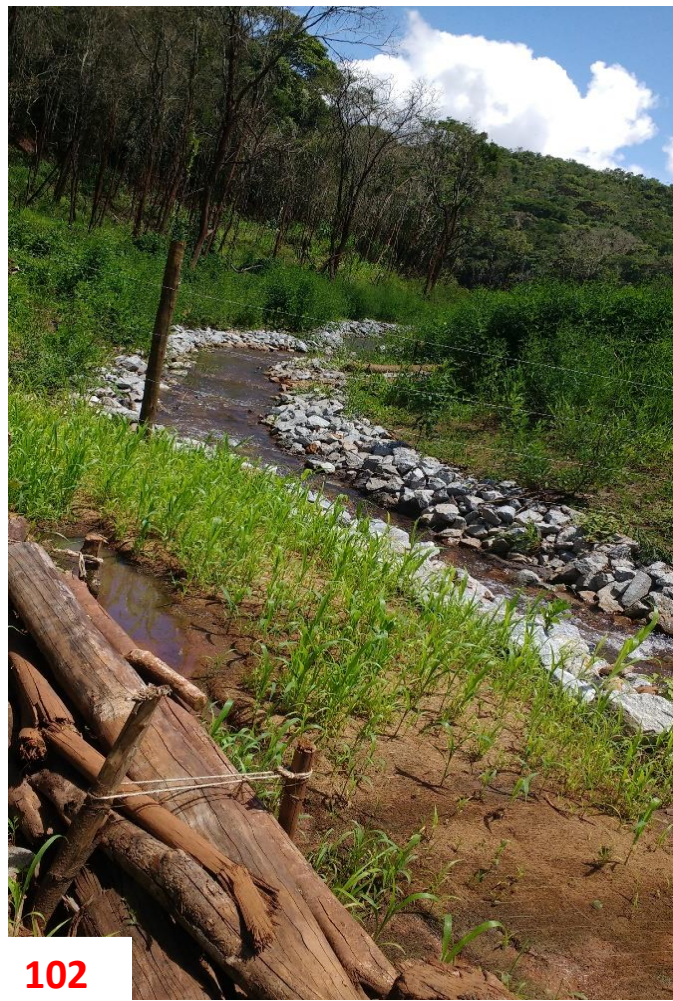
**102**

**Figura 102:** Enrocamento, paliçada e biomanta com sementeira.

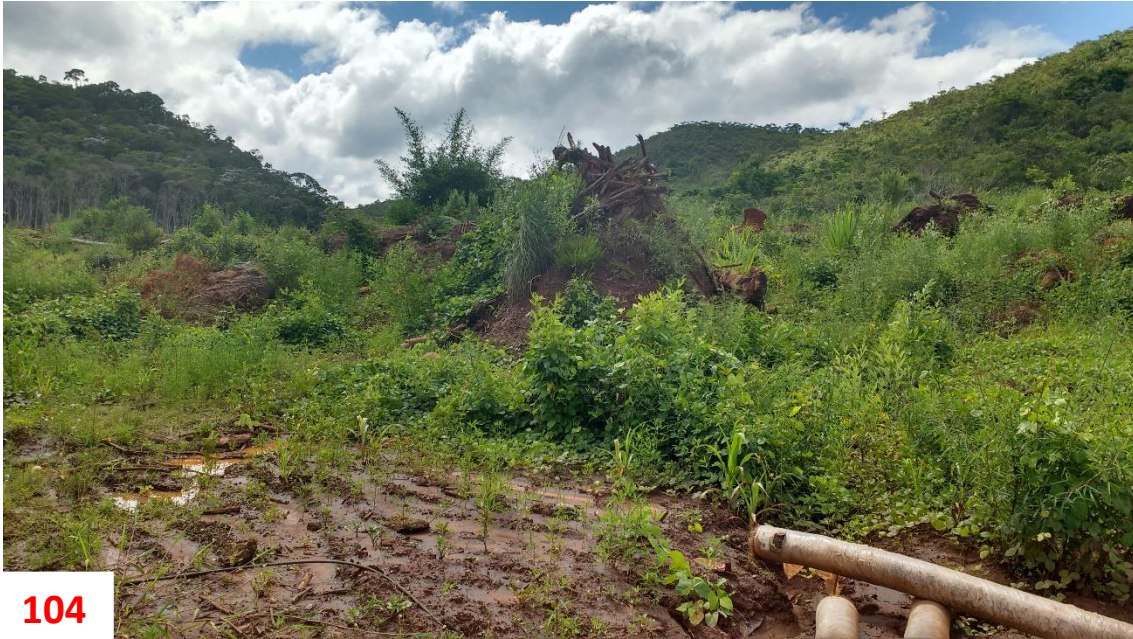
**104**

O material lenhoso observado na Fase 1 da operação não foi removido da planície de inundação que já havia passado por terraplenagem. Os empilhamentos de rejeito e sedimentos receberam um mix de sementes e a vegetação está crescendo no local gerando uma alteração na paisagem e relevo na área.

**Figura 104:** Pilhas de rejeitos e sedimentos com vegetação.

Remover as pilhas de rejeitos e sedimentos similares à exemplificada na Figura 104 e reconformar a planície.

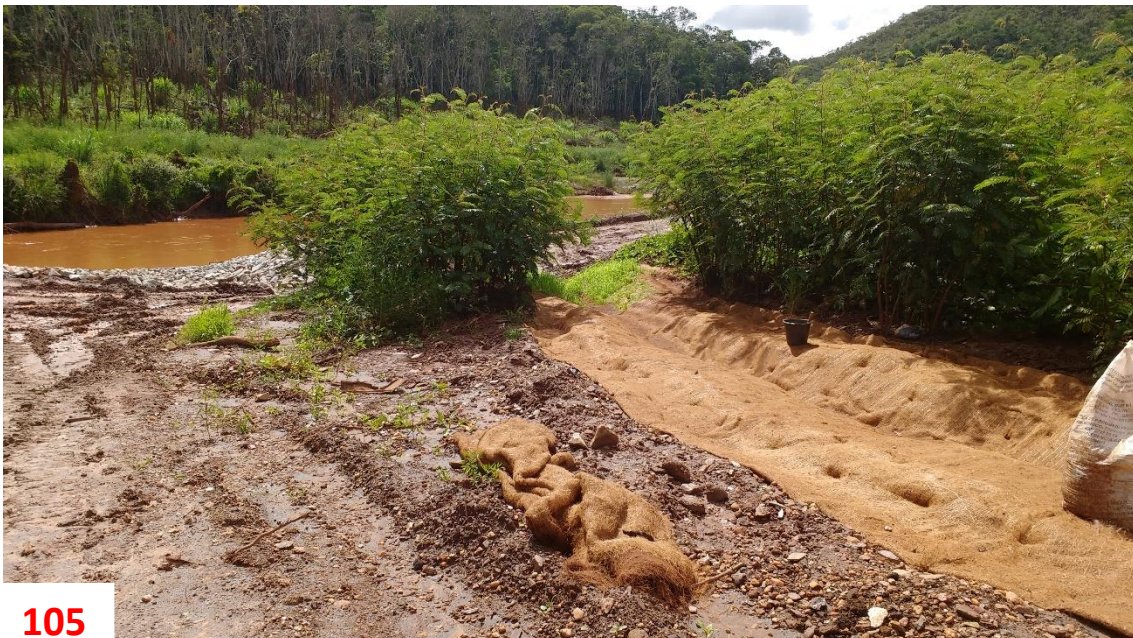
**105**

Os canais de drenagem ainda estão em fase de implantação mas pode-se observar que em alguns trechos já foram implantadas obras de bioengenharia como biomantas e sementeira, sendo possível verificar crescimento de algumas espécies.

**Figura 105:** Aplicação de bioengenharia nos canais de drenagem.

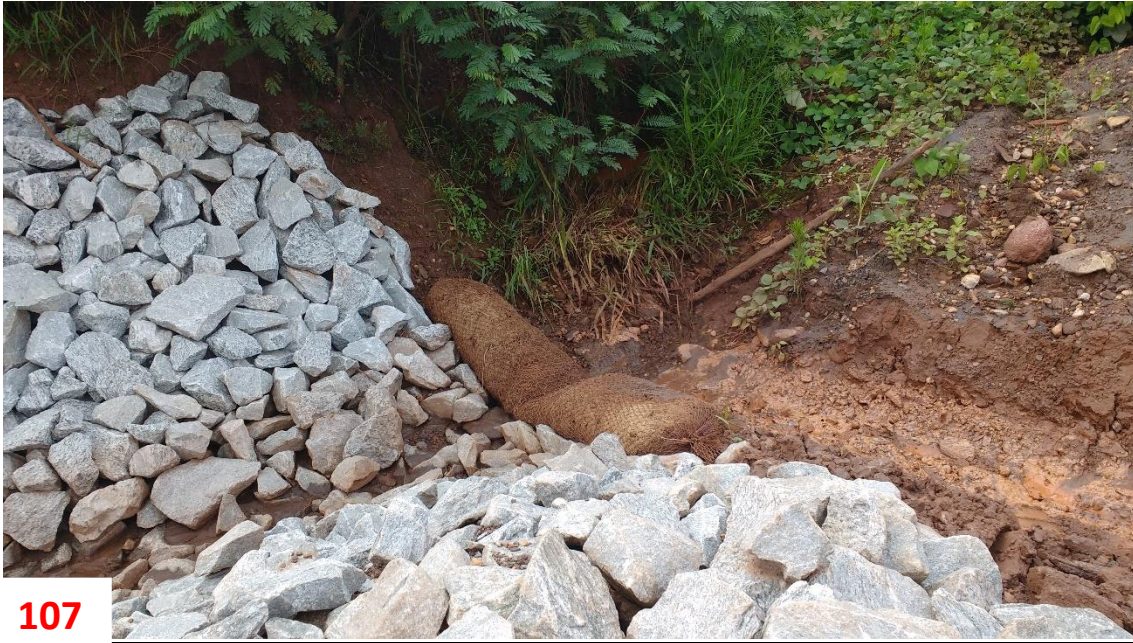
**107**

Foi identificado um novo tributário na área e já haviam sido concluídas obras para contenção de sedimentos no ponto de afluência ao leito principal com enrocamento e retentores de sedimentos.

**Figura 107:** Medidas de contenção de sedimentos de um novo tributário.

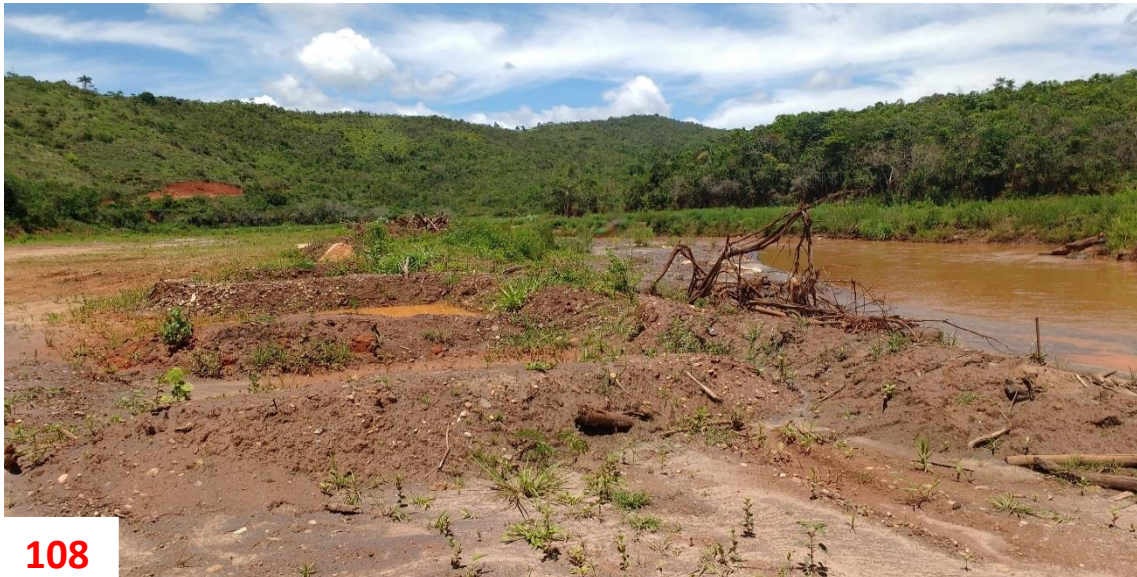
**108**

Na área 369 ainda não foram feitas obras de recuperação. Em relação a Vistoria anterior foi observado maior desenvolvimento de vegetação.

**Figura 108:** Desenvolvimento da vegetação durante o período chuvoso.

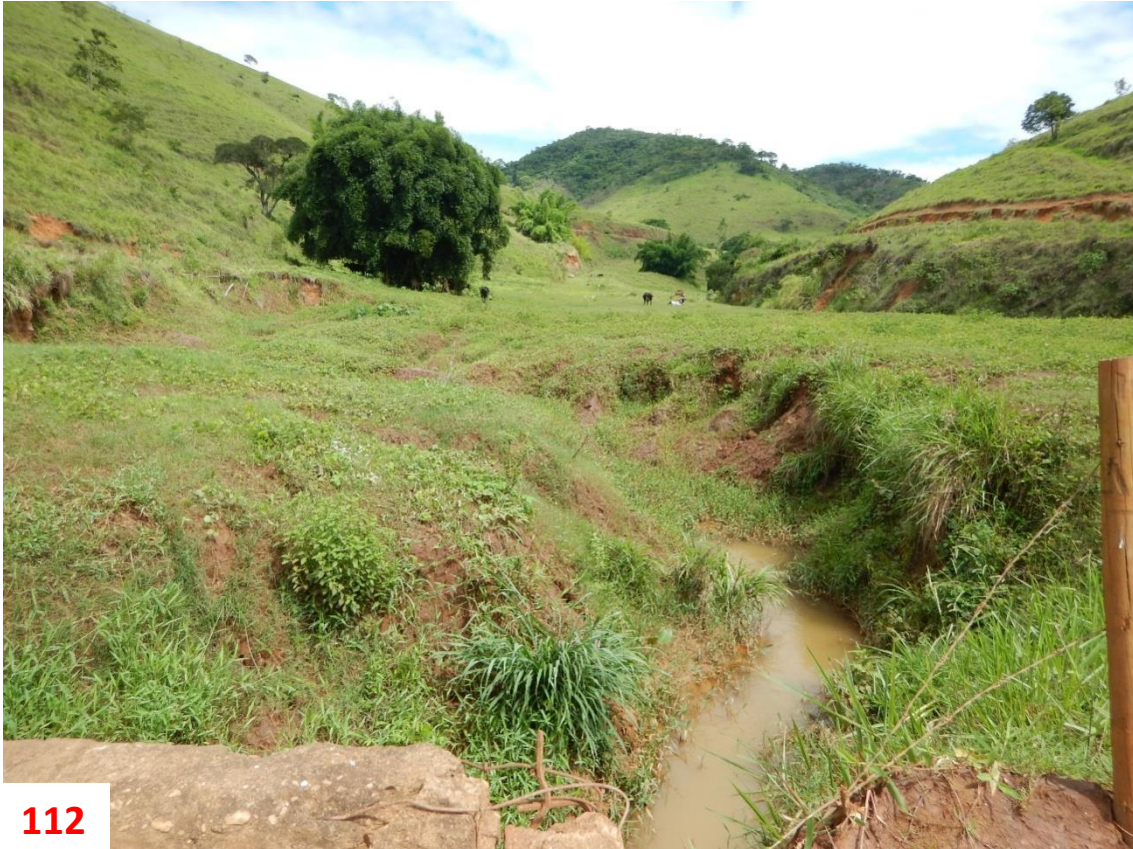
**112**

**Figura 112** – Visão do tributário na margem direita, próximo à ponte, vistoriado na fase I, mostrando pequeno incremento na cobertura vegetal.

A empresa deverá iniciar as intervenções, respeitando os projetos executivos apresentados ao órgão ambiental.

Recomenda-se que até o início das obras realize a manutenção da cobertura vegetal, seja natural seja através da aplicação de mix de sementes, de quaisquer superfícies de rejeito expostas, nas planícies, taludes ou cristas. Onde for necessário, também deverão ser realizadas ações de contenção e reafeiçoamento do terreno, além das ações de conservação do solo, drenagem e escoamento pluvial, a fim de evitar carreamento de sedimentos para os cursos d'água durante o período chuvoso.

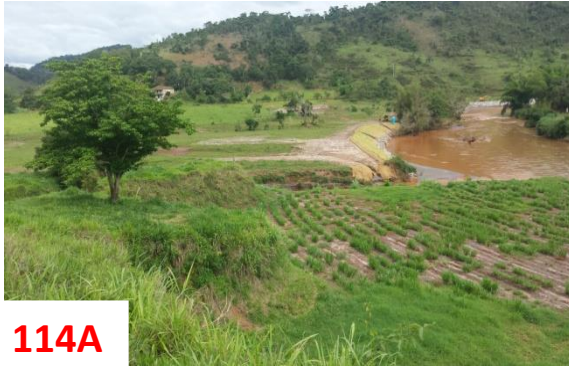
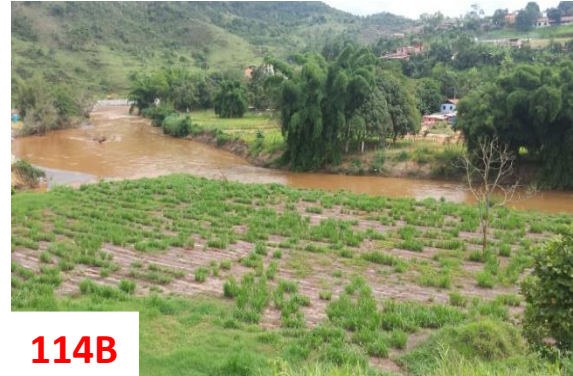
Neste ponto os trabalhos de recuperação não avançaram muito em relação à vistoria da operação WATU 1. O local é de fácil acesso, por se tratar de uma estrada de terra antiga. Os trabalhos nessa frente estão focados nas duas margens do Rio do Carmo e na margem esquerda do Gualaxo do Norte, no trecho de confluência destes rios.

**Figuras 114A e 114B:** Confluência do Rio Gualaxo do Norte com o Rio do Carmo

Nas margens do Rio Gualaxo ocorreu o reafeiçoamento das linhas de drenagem sem obras de bioengenharia e ainda haverá, segundo informação do representante da Golder Associates, recomposição da vegetação, cuja regeneração não estava satisfatória. Ocorre erosão laminar na parte plana, mas a vegetação do mix teve progresso. A área aguarda implementação de trabalho manual (Tipologia B3 e B4), com coveamento e semeadura, além de instalação de retentores, geotêxtil e enrocamento nas canaletas.

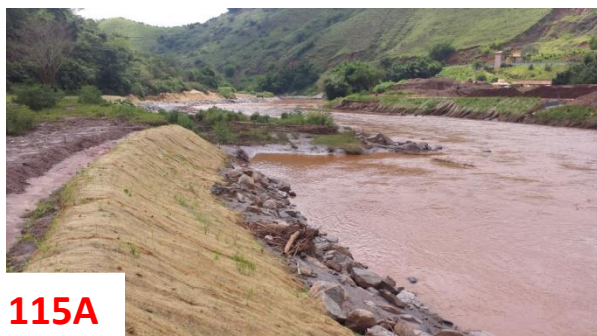
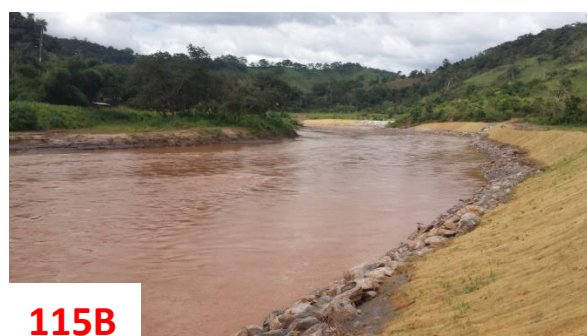
Na margem esquerda ocorreram trabalhos de bioengenharia, com aplicação de biomanta sobre o rejeito removido e conformado nas ombreiras e taludes acima do enrocamento, onde já ocorre germinação, faltando instalar as biomantas nas canaletas de drenagem, onde as chuvas provocaram processos erosivos, sendo necessária a reconformação das mesmas para as obras de bioengenharia.

Segundo o representante da Golder, a área aguarda pessoal para iniciar trabalhos de bioengenharia na margem direita que necessita de intervenção pontual, exceto no trecho do Parque de Exposições, onde a erosão ocorre em toda a margem, com deposição de material fino. A biomanta também foi danificada em alguns pontos e será necessário refazer a aplicação, assim como deve ocorrer a adequação pontual do enrocamento.

**Figuras 115A e 115B:** Situação das margens no ponto

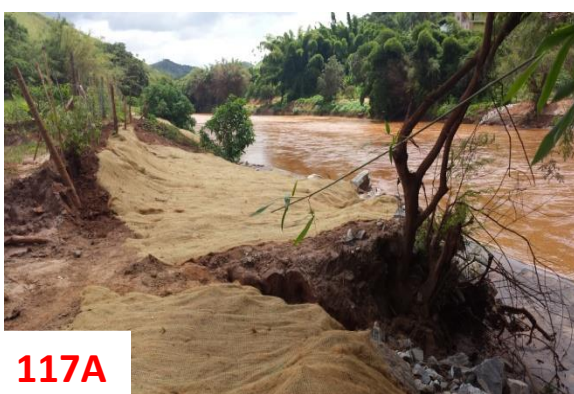
**117A**

Na margem direita está sendo reformada uma rua denominada Primeiro de Janeiro e ocorreu aumento no enrocamento em toda esta margem que está sendo preparada para as atividades de bioengenharia.

**Figuras 117A e 117B:** Imagens das margens com evidências dos danos sobre obras.

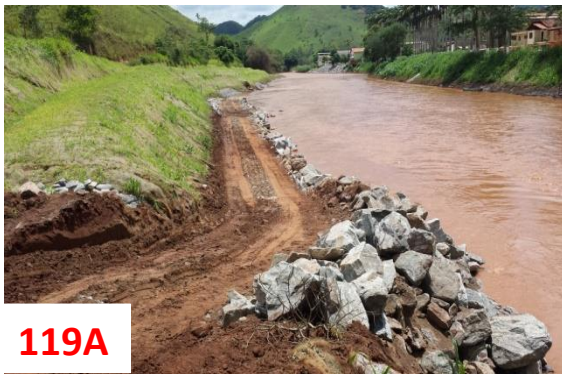
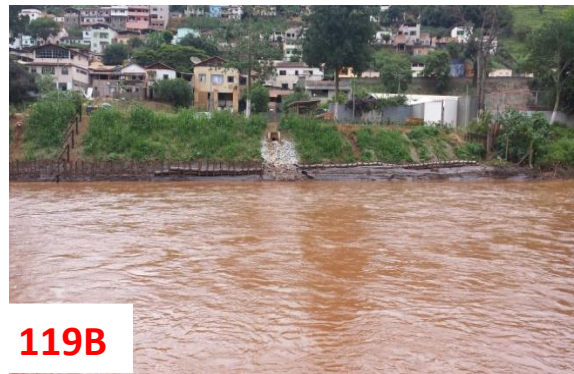
Estão sendo instalados retentores de sedimentos na margem direita e adequado o enrocamento na margem esquerda. Também foi verificada a instalação de uma régua linimétrica, na margem direita próxima aos retentores de sedimentos e de um alambrado no campo de futebol acima deste talude e dentro da APP do Rio do Carmo.

Segundo o representante da Golder, este trecho está em fase final de obra, com apenas algumas adequações.

**Figuras 119A e 119B:** Adequação do enrocamento na margem esquerda e instalação de retentores na direita (com régua linimétrica e alambrado nos bordos da imagem).

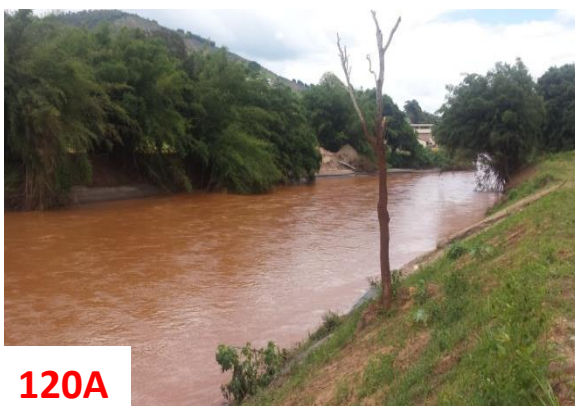
**120A**

Ocorreram solapamentos nos taludes, ravinas nas margens, próximo às drenagens, e erosão laminar sobre o terreno já regularizado, em pontos com pouca vegetação deste ponto.

**Figuras 120A e 120B:** Imagem das duas margens sem bioengenharia e com alguns danos nos taludes.

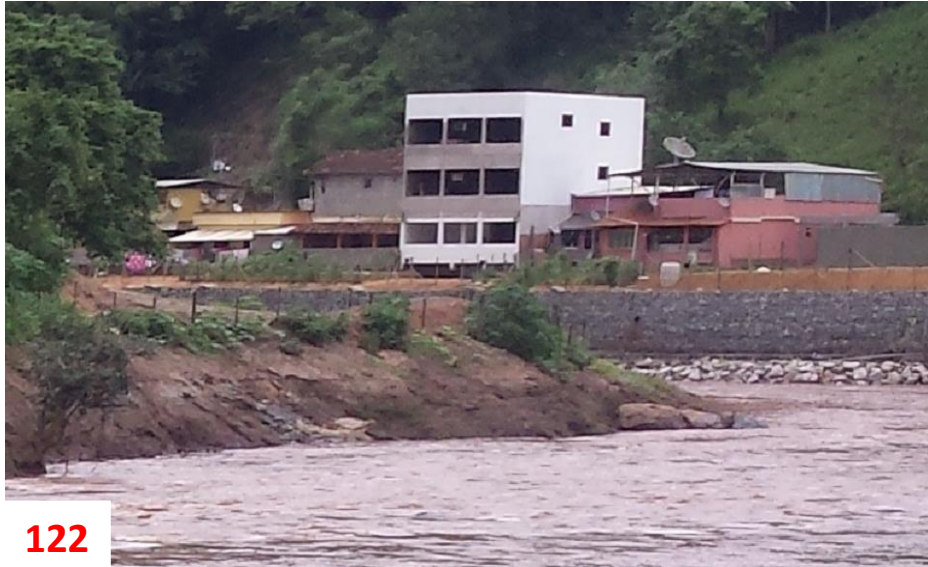
Não foram verificadas outras intervenções nas obras que neste trecho são formadas por muro de gabião e enrocamentos, com pouca vegetação aparente. Foi possível notar a expansão das edificações conforme imagem abaixo.

**Figura 122:** Trecho da curva com edifício sendo construído acima do muro de gabião.

Segundo o representante da Golder, a área deve ser concluída, conforme a anterior, após posicionamento da SUPRAM sobre a remoção das constrictões na curva do rio.

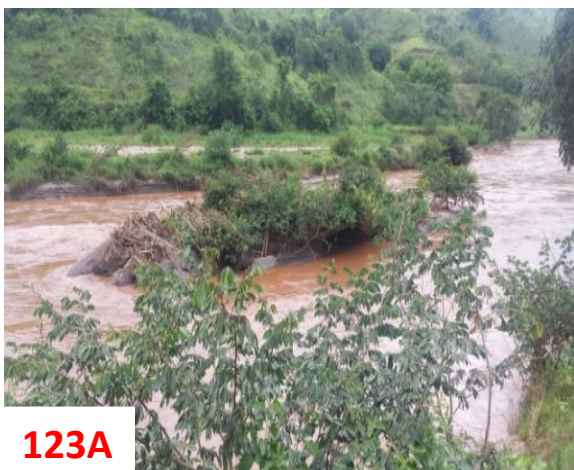
**123A**

Ocorre regeneração natural da vegetação nos taludes e houve enrocamento com pedras no talude da margem direita, mas onde o enrocamento não foi implementado, estão ocorrendo pequenos processos erosivos, com solapamento no talude. Ocorre também deposição de sedimentos mais finos sobre as ilhas e margens, formando pequenas praias.

**Figuras 123A e 123B:** Trecho formado por pequenas ilhas, evidenciando danos nos taludes deposição e enrocamento (figura 123B).

Não foram verificadas intervenções no local no momento da vistoria com obras de regularização. Segundo o consultor da Golder, a área será objeto de revegetação manual e instalação de biomanta nos taludes.

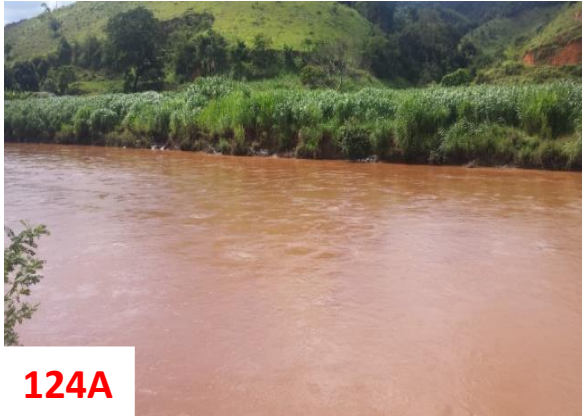
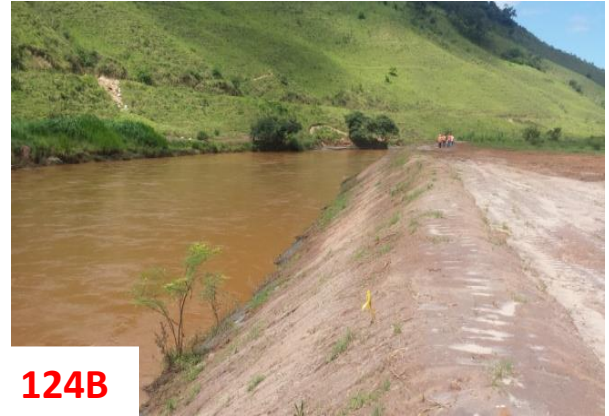
A vegetação do mix cresce satisfatoriamente no trecho devidamente cercado. Na margem esquerda, o proprietário do imóvel entrevistado com trator arando o local onde havia rejeito com mix plantado e sucesso na revegetação. Nesta área, considerada como APP, o mesmo plantou uma capineira, que apresenta crescimento satisfatório.

**Figuras 124A e 124B:** Visão das margens na área, evidenciando a capineira plantada sobre mix de leguminosas e retaludamento com ombreira, além de erosões ao fundo.

Segundo os técnicos que acompanharam a equipe, o local receberá enrocamento na base e biomanta nas canaletas de drenagem, embora ainda não tenha ocorrido este tipo de intervenção.

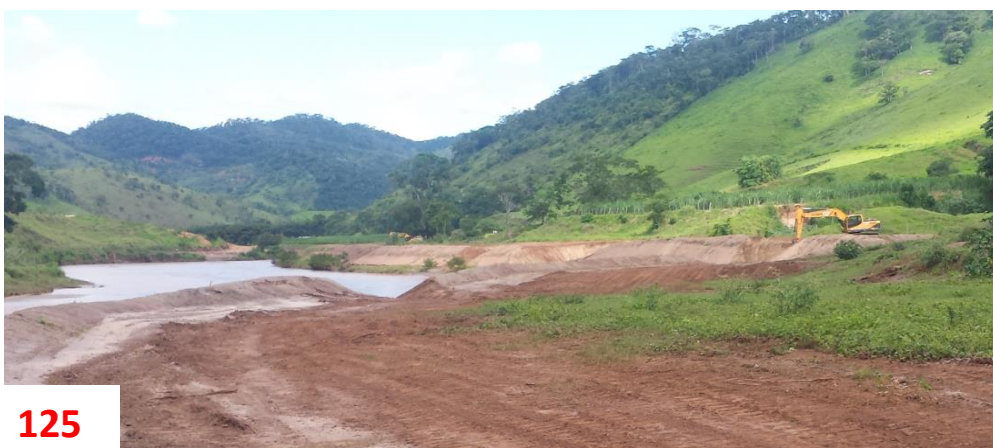
**125**

A vegetação do mix cresce satisfatoriamente no trecho devidamente cercado. Na margem direita, foi plantado um canal que apresenta crescimento satisfatório.

**Figura 125:** Vista geral da área no ponto 13.

Segundo os técnicos que acompanharam a equipe, o local receberá coveamento, com adubação e semeio manual.

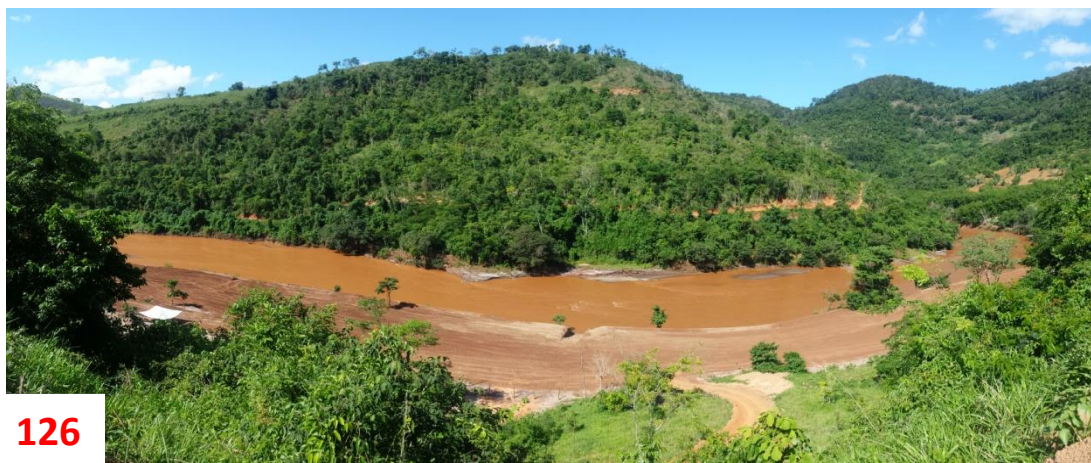
Da mesma forma, durante esta segunda vistoria, este ponto da calha principal do Rio do Carmo no final do trecho 15 apresentava também um reafeiçoamento do entorno, com retaludamento das margens e reconformação

das linhas de drenagem com ombreiras e canaletas, terraceamento e cercamento, estando em execução os trabalhos manuais para reconformação pontual de áreas afetadas por chuva e o coveamento, a adubação e semeio natural, além de preparação para instalação de biomanta, retentor de sedimentos, estaca viva e feixe de galhadas em locais específicos.

**Figura 126:** Visão geral da região dos pontos 09, 10 e 11 do TR15.
