Operação Watu Fase XI

OPERAÇÃO WATU

(Relatório de vistoria)

Relatório de vistoria referente à fiscalização realizada em maio e junho, nas áreas: Paracatu de Baixo, Barra Longa e Mariana, visando avaliar as ações de recuperação ambiental na bacia do rio Doce.

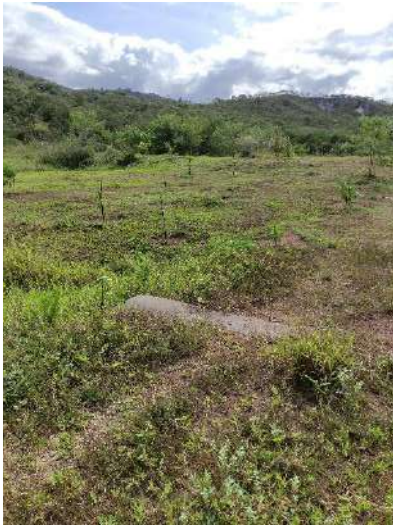
Segundo informações prestadas pela Fundação Renova, o Restauo Florestal dessa área ocorreu no último período chuvoso de 2020/2021. Verificou-se que a área passou por manutenção recente, com a prática de coroamento e roçada e já possui algumas espécies com desenvolvimento de frutos (Fotos 10 e 11). Também foram utilizadas as técnicas de adubação de cobertura (NPK) (Foto 12). Destaca-se, contudo, que a área de Restauo apresenta solo exposto, sendo o recomendado a inserção de espécies forrageiras de crescimento rápido (Exemplo braquiária, desde que controlada) para melhor cobertura do solo e desenvolvimento de biomassa (Foto 13). Assim como no ponto anterior, o B12 apresenta arame da cerca cortada, o que propiciou a entrada de bovino, o que foi constatado pelas fezes na área (Foto 14).

Foto 10:Área com manutenção recente

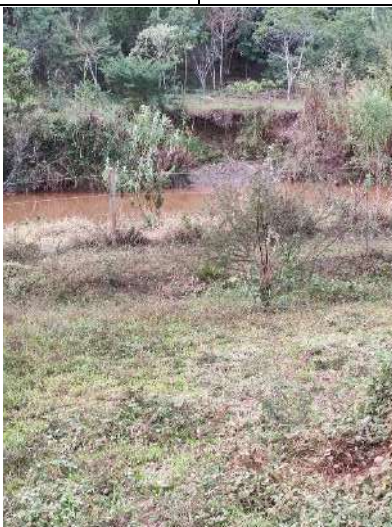
O tributário TG11A está localizado na propriedade D001_1 e também foi vistoriado. Verificou-se intenso pastoreio (Foto 20) e compactação do solo (Foto 21), estando o tributário prejudicado por esta atividade. Já o rio Gualaxo do Norte, na confluência com o tributário, apresentou APP cercada à direita e cercamento descontínuo na margem esquerda, sendo necessária a manutenção do cercamento. Na margem direita foi identificado um ponto de erosão (Foto 22), que conforme relatos da Fundação Renova, referia-se a um ponto de garimpo ilegal já mapeado.

Foto 22: Erosão na margem no rio por garimpo ilegal

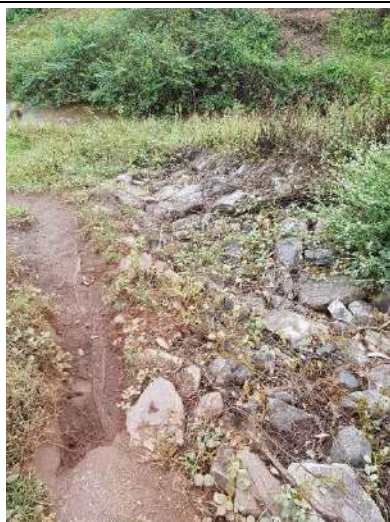
As margens do rio Gualaxo do Norte estavam estáveis, com cercas da APP da margem esquerda cortadas e ausentes na margem direita. Havia também enrocamento de 2016 incorporado ao meio e recobrimento vegetal (Foto 37). A água estava turva, visto às chuvas do dia anterior (31/05/2021) (Foto 38 e 39).

Foto 37: Enrocamento de 2016 incorporado ao meio e recobrimento vegetal

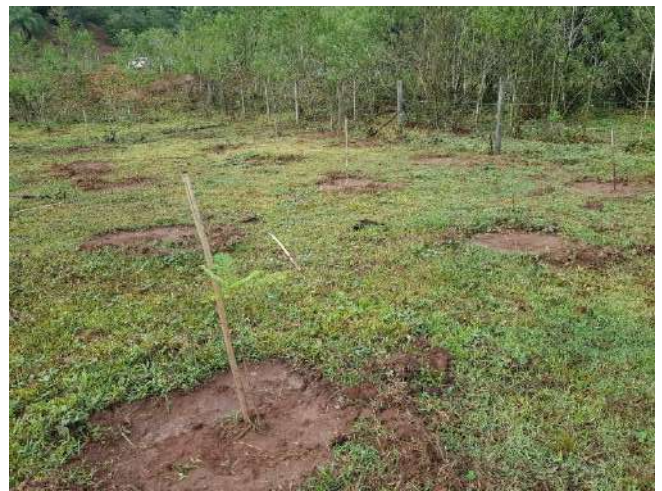
Foto 41: Manutenção em dia (coroamento)

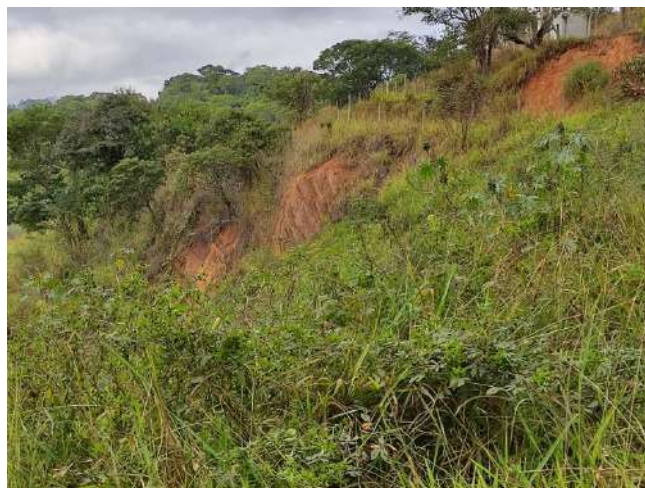
Foto 48: Talude com processo erosivo

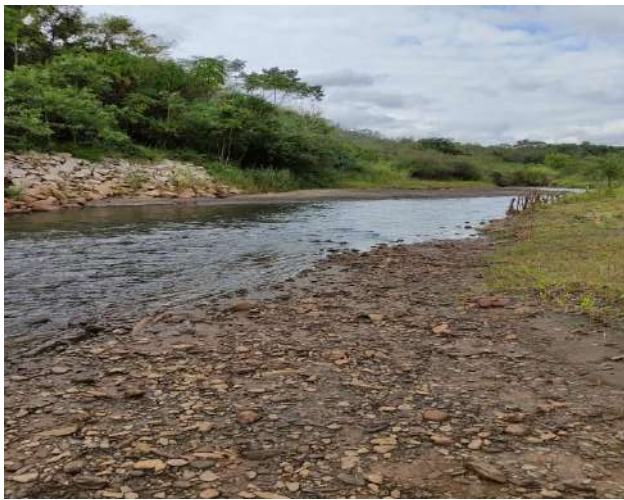
Foto 3: Estabilidade das margens do rio Gualaxo do Norte

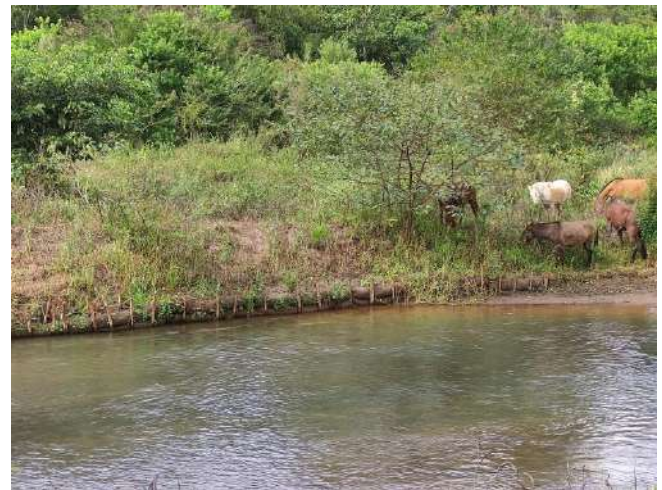
Foto 8: Presença de biorretentores na margem do rio Gualaxo do Norte

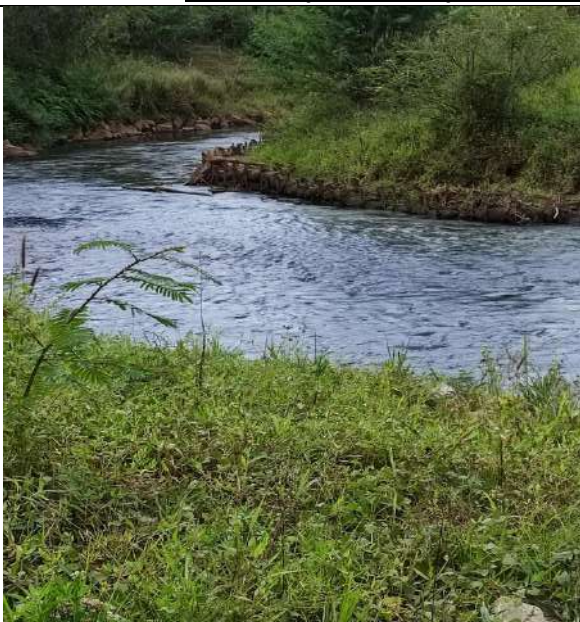
Foto 11: Biorretentores na margem direita

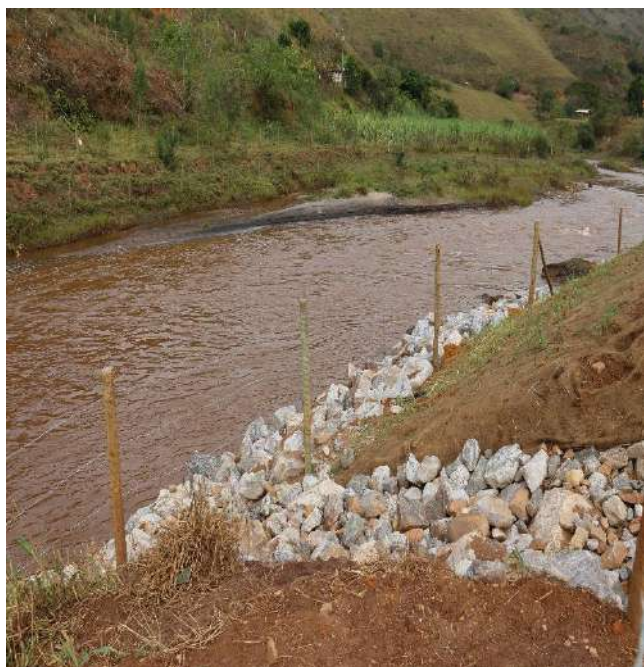
Foto 20: Retaludamento e enrocamento para estabilização da margem

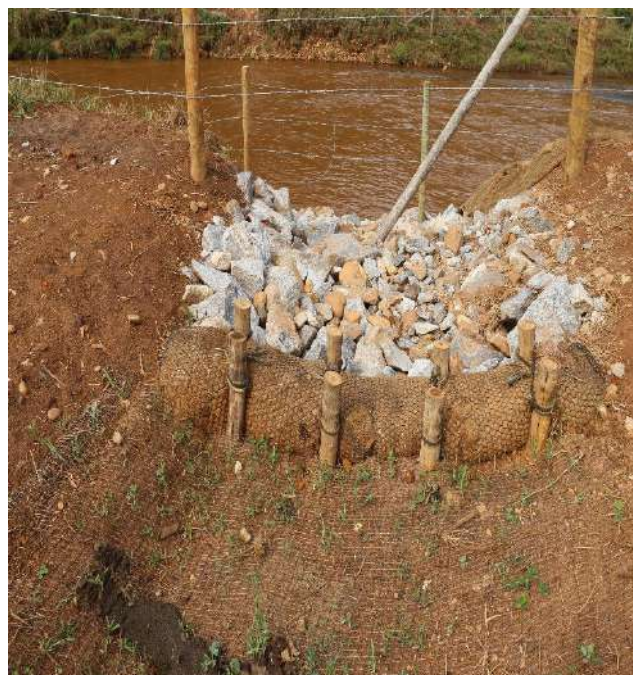
A biomanta era constituída por fibra de coco e trama de polipropileno degradável por radiação solar (Foto 21). Para recomposição da vegetação foi utilizado mix de espécies exóticas de rápido crescimento, com ciclo de aproximadamente 2 anos. Foi possível observar as plântulas, que caracterizam o indivíduo que está em desenvolvimento, emergindo da semente (Foto 22).

Foto 21: Biomanta constituída por fibra de coco e detalhe do enrocamento e Biorretentores para descida de água

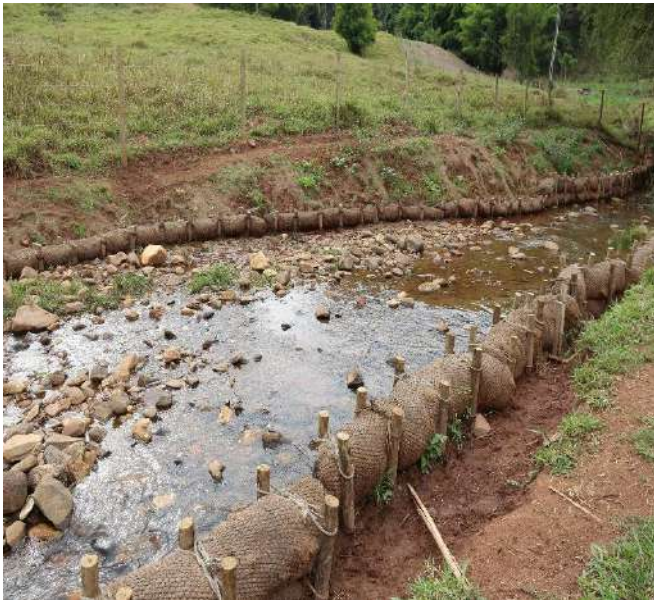
Foto 23: Biorretentores/biorolo e paliçadas de madeira em detrimento ao enrocamento devido à pequena altura do talude.

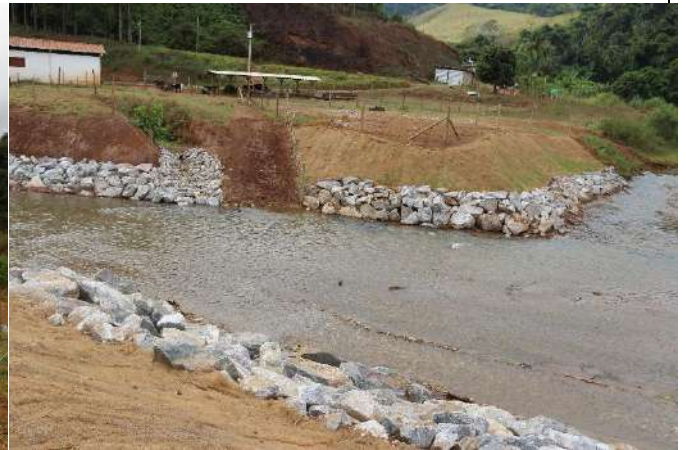
Foto 27: Rampa para utilização da margem para dessedentação animal entre enrocamento nas margens dos tributários

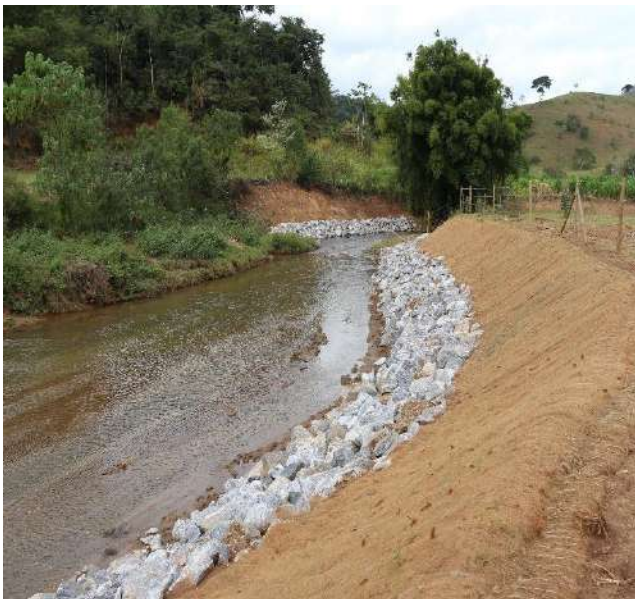
Foto 28: Enrocamento e graminhas em fase bem inicial de desenvolvimento através da biomanta

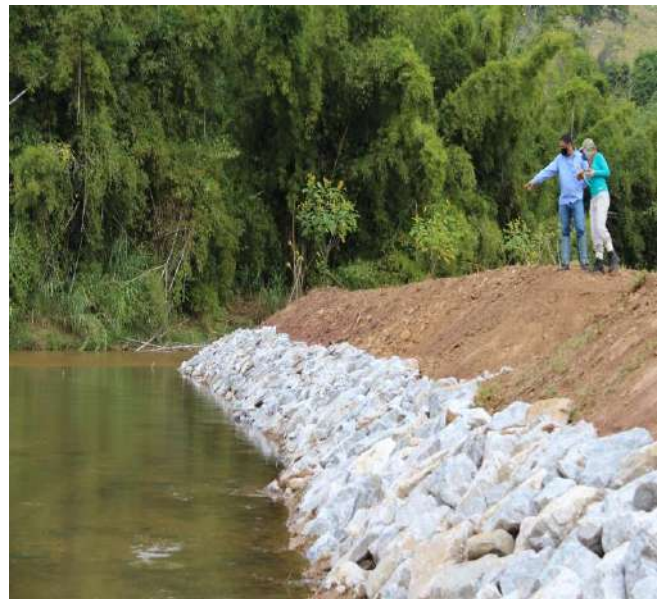
Foto 29: Detalhe do contraste entre turbidez da água do rio Gualaxo e do tributário e obras de enrocamento na margem do tributário

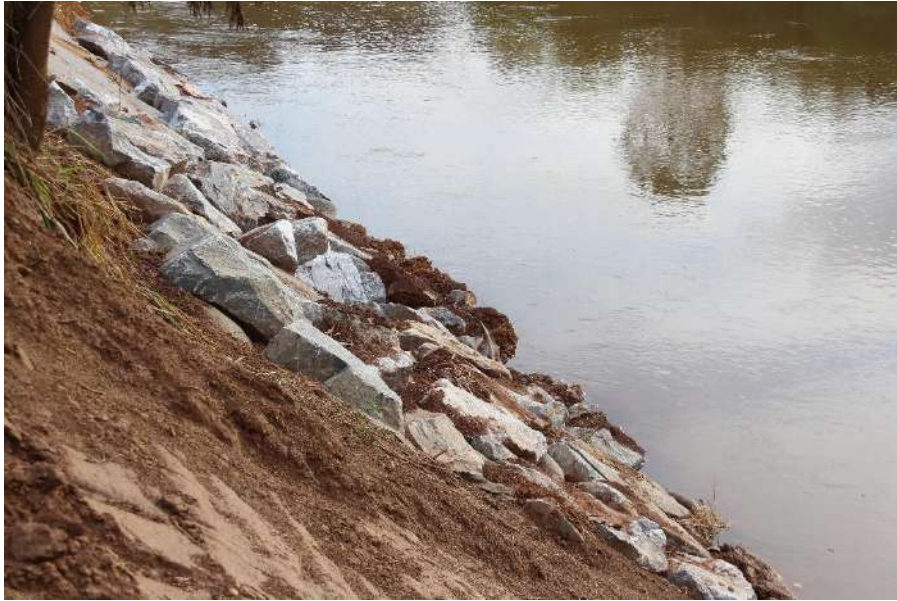
Foto 33: Enrocamento utilizando rochas grandes

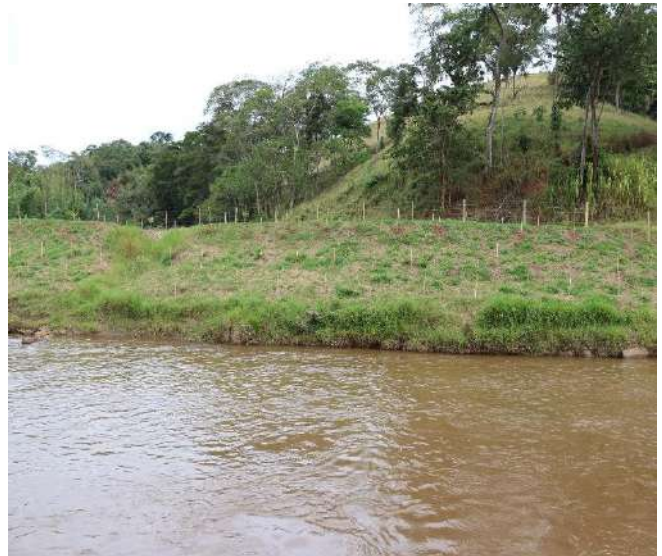
Foto 38: Enrocamento estabilizado as margens do rio Gualaxo.

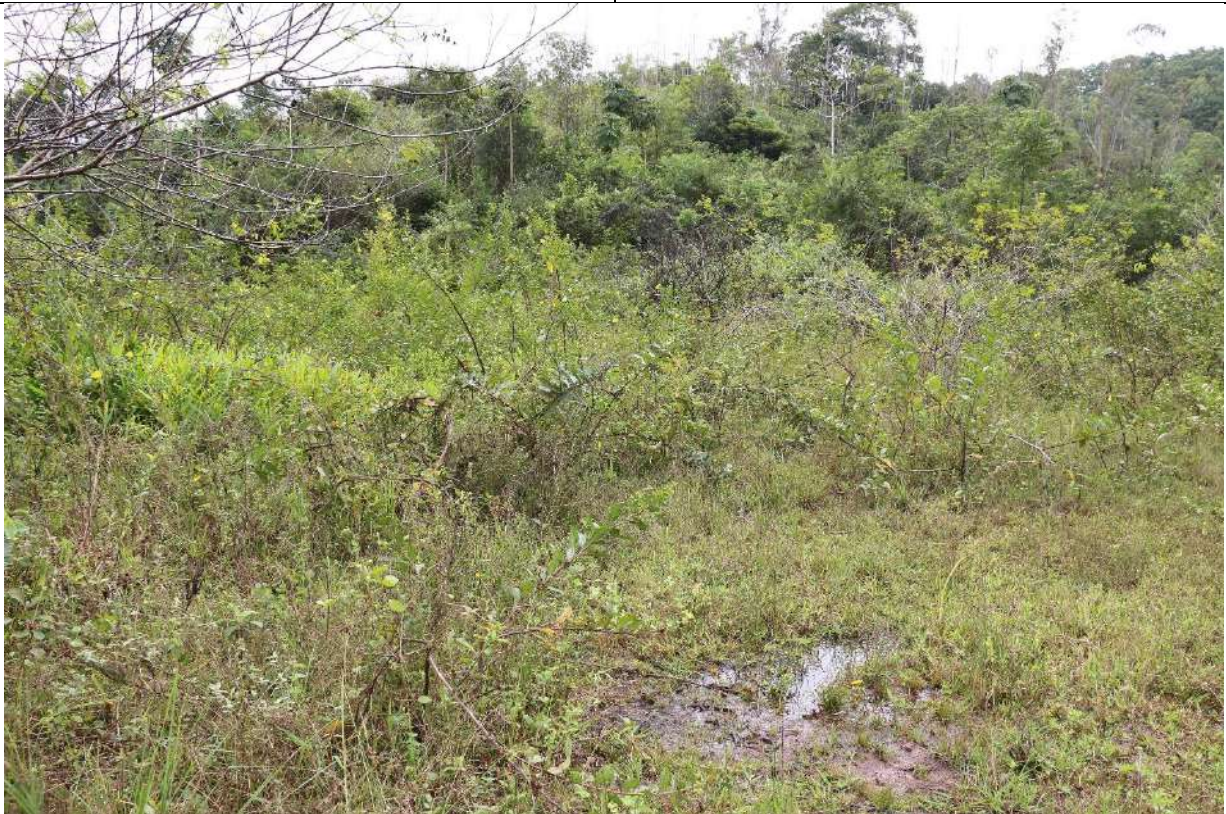
Foto 8: Poça de água visível na área da Lagoa

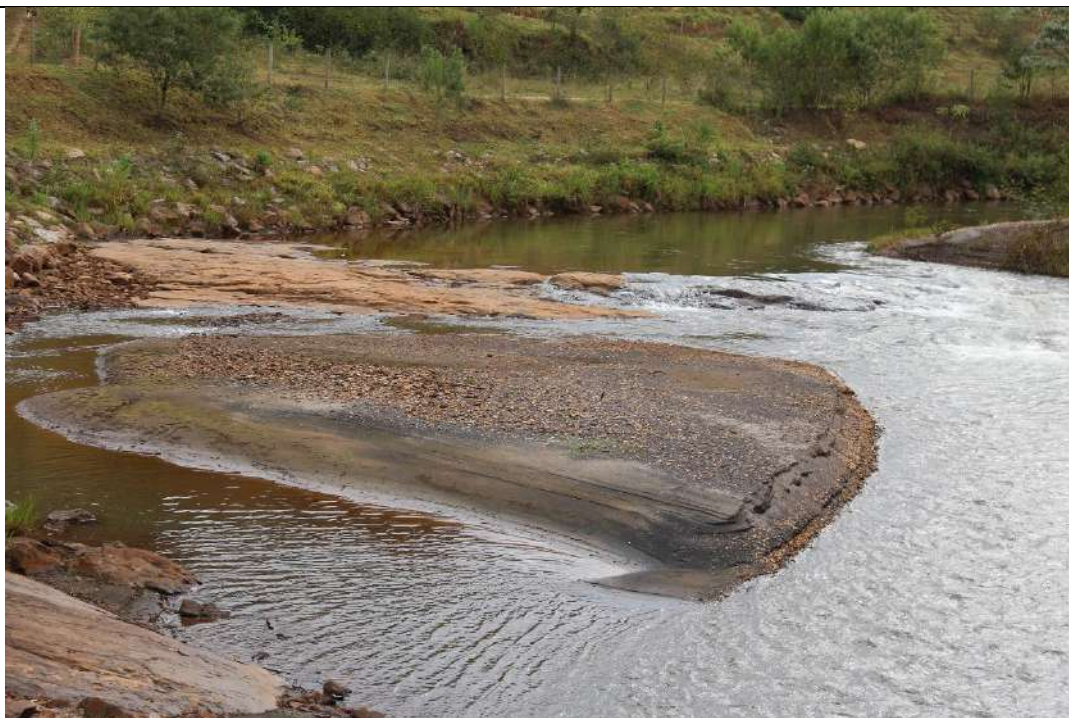
A Ponte do Gama sofreu remoção irregular de sedimentos em 2019 e a visita ao ponto teve como objetivo verificar a situação pós-remoção. Foi observado o retorno da ilha de sedimentos a um estado semelhante à pré-remoção. A ilha de sedimentos era composta por substrato natural (cascalhos) e rejeito fino lavado (Foto 1). A água apresentava-se clara (Foto 2).

Foto 2: Foto mostrando o banco de sedimentos na ponte do Gama e água aparentemente sem turbidez

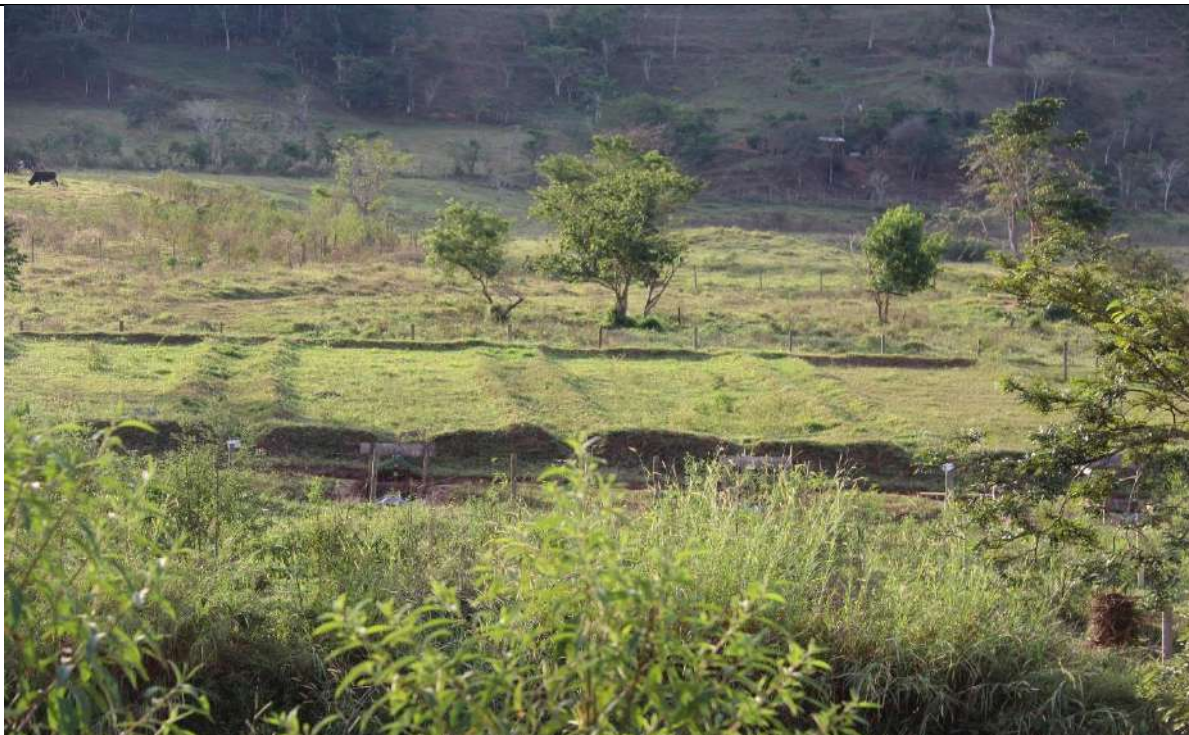
No ponto João Tavares (foz do rio Gualaxo), margem esquerda, acima do ponto TR-15-0, há um experimento em parcelas para estimar a quantidade de rejeito carregada para o rio. Nessas parcelas são cultivados tipos vegetacionais que representam a principal cobertura de solo da região monitorada (gramínea, floresta, etc). O volume de rejeito exportado pelas parcelas é utilizado para uma simulação para toda a região. (Foto: 1 e 2)

Foto 1: Visão geral de experimento em parcelas para estimar a quantidade de rejeito carregada para o rio

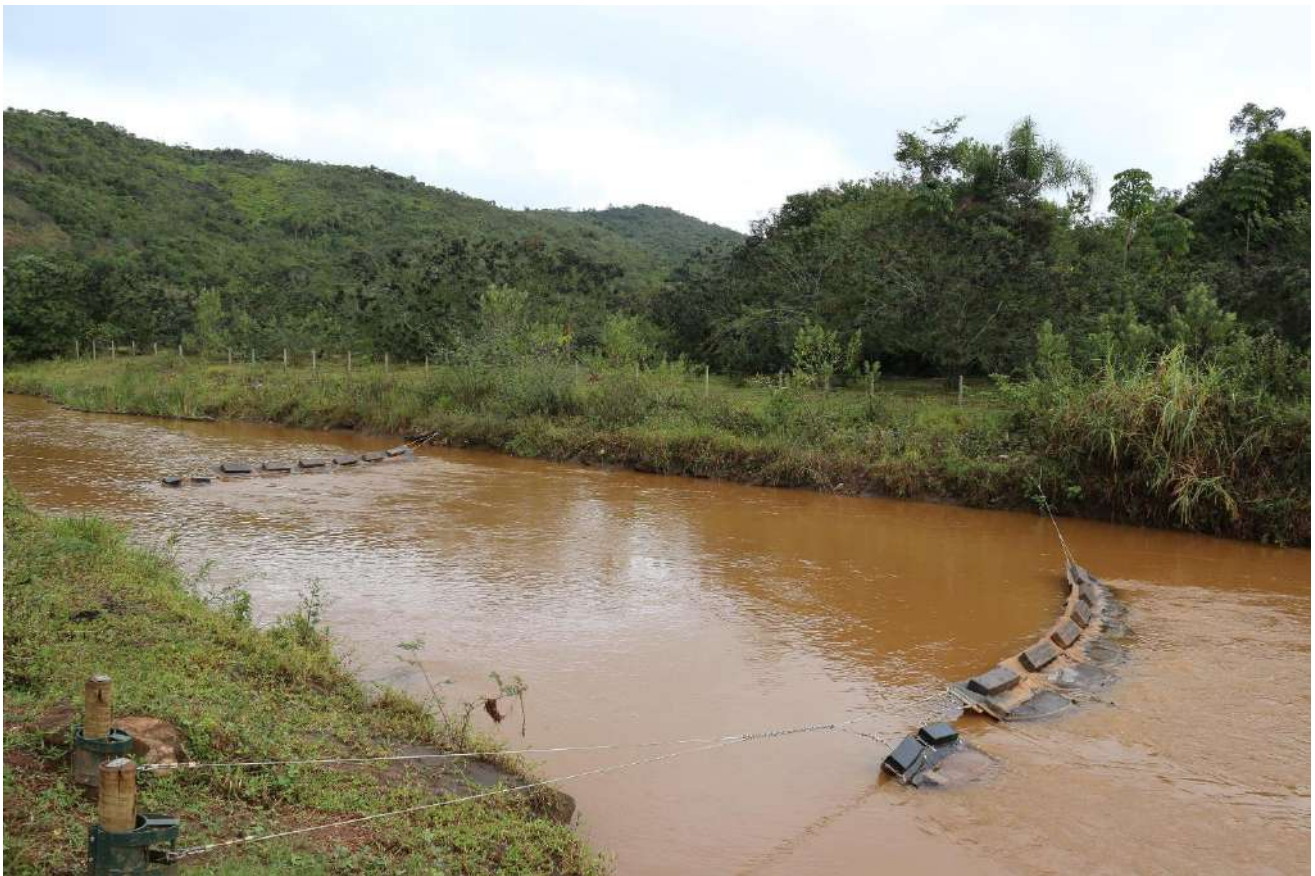
Foi apresentado, também, um experimento piloto sobre retenção de metais por plantas aquáticas, denominado Estação de Tratamento Natural - ETN. Esse experimento encontra-se no trecho 08, a montante da antiga barragem da PCH Bicas. Num trecho de aproximadamente 50 m do rio Gualaxo do Norte foram instalados 4 cabos que cruzam o rio, de margem a margem. Cada cabo continha um conjunto de 4 sacos com membranas filtrantes (Foto: 3). Além disso, duas ilhas flutuantes com diferentes espécies aquáticas são cultivadas (Foto: 4). O objetivo do experimento é avaliar a eficiência de retenção de metais pelas plantas e pelas membranas filtrantes.

Foto 3: Estação de Tratamento Natural - ETN - Conjunto de 4 sacos com membranas filtrantes instalados com 4 cabos que cruzam o rio, de margem a margem

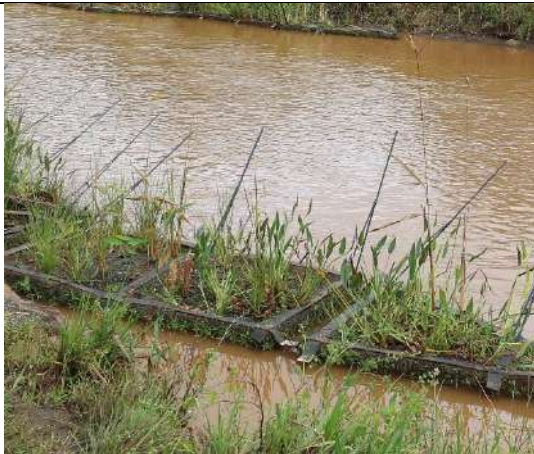
Foto 4: Estação de Tratamento Natural – ETN - Ilhas flutuantes com cultivo de espécies aquáticas

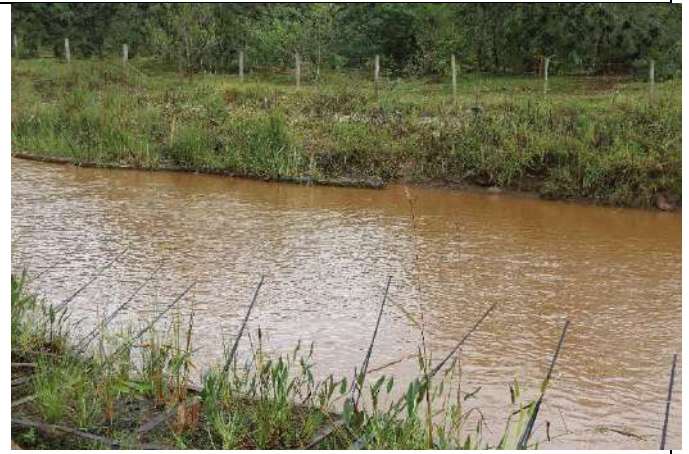
A água encontrava-se turva e segundo a equipe da Fundação, a cor seria devido à chuva ocorrida na noite anterior (Foto 5).

Foto 5: Foto do Rio Gualaxo no ponto da Estação de Tratamento Natural – ETN – Água turva devido a chuva na noite anterior, segundo informação da Fundação Renova
