Operação Watu Fase XI 2021

OPERAÇÃO WATU

(Relatório de vistoria)

Relatório de vistoria referente à fiscalização realizada em maio e junho, nas áreas: Paracatu de Baixo, Barra Longa e Mariana, visando avaliar as ações de recuperação ambiental na bacia do rio Doce.

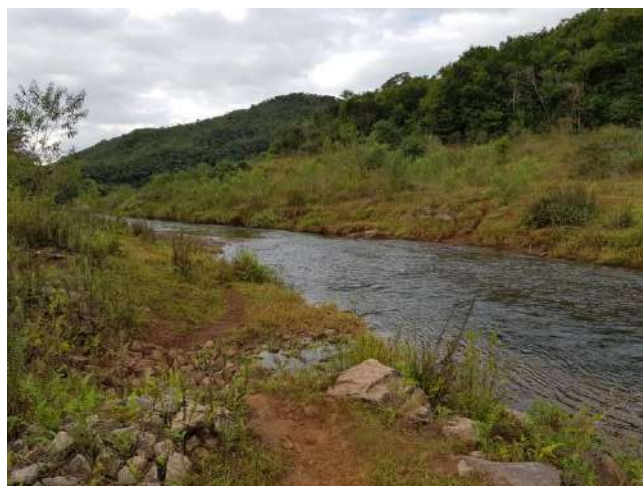
No mais, foi possível observar que as margens do rio Gualaxo do Norte estavam estáveis (Foto 6), água com turbidez aparentemente baixa ³ (Foto 7), sem a identificação de processos erosivos, com apenas a Área de Preservação Permanente da margem esquerda do rio cercada. Identificou-se nesta margem enrocamento incorporado ao meio ambiente (Foto 8). É válido ressaltar que as APP's apresentaram predomínio de espécies rasteiras (margem esquerda do rio) e Brachiaria (margem direita do rio) (Foto 9).

Foto 9: Espécies rasteiras (margem esquerda do rio) e Brachiaria (margem direita do rio)

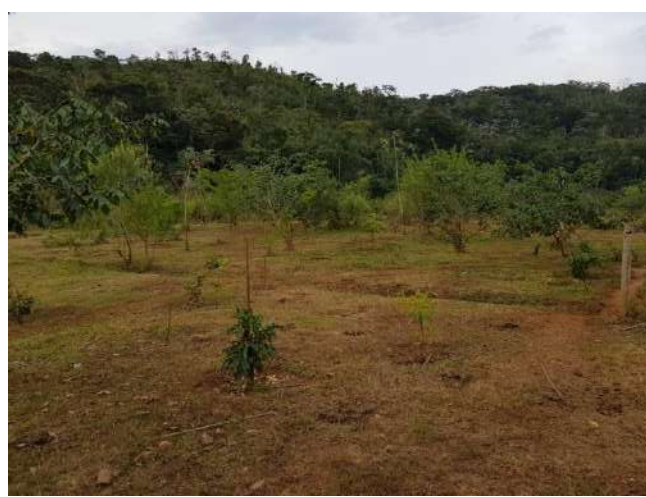
Foto 17: Coroamento e roçada

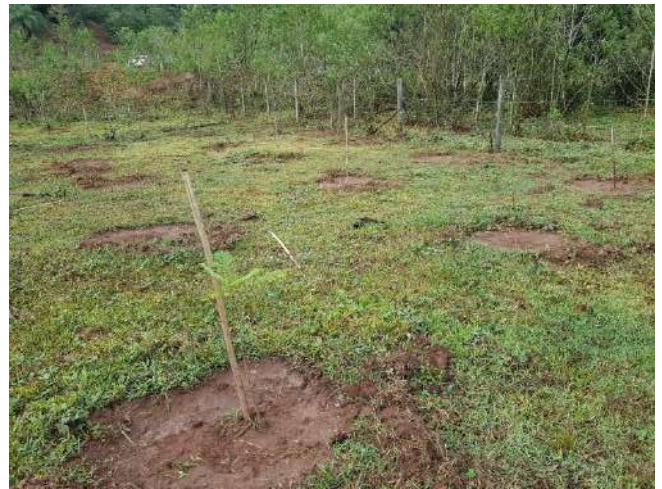
Foto 41: Manutenção em dia (coroamento)

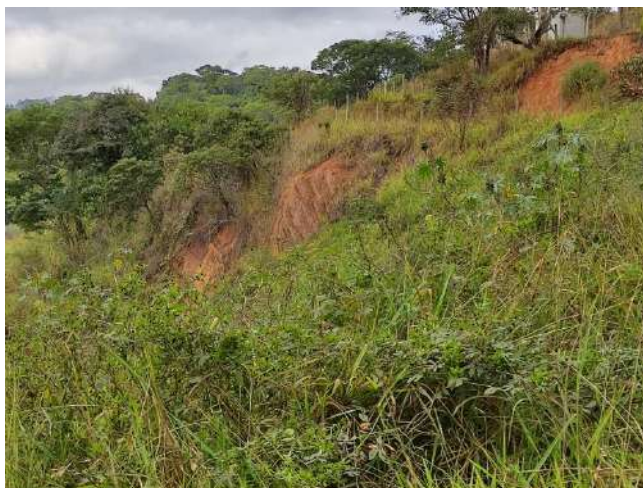
Foto 48: Talude com processo erosivo

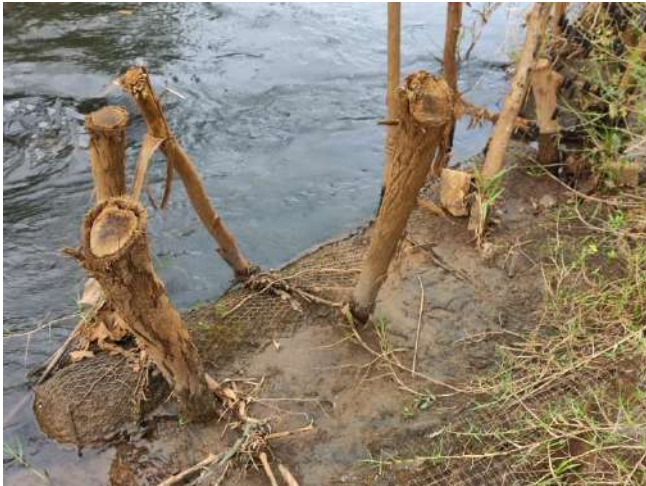
Foto 1: Biorretentores na margem esquerda do rio Gualaxo do Norte

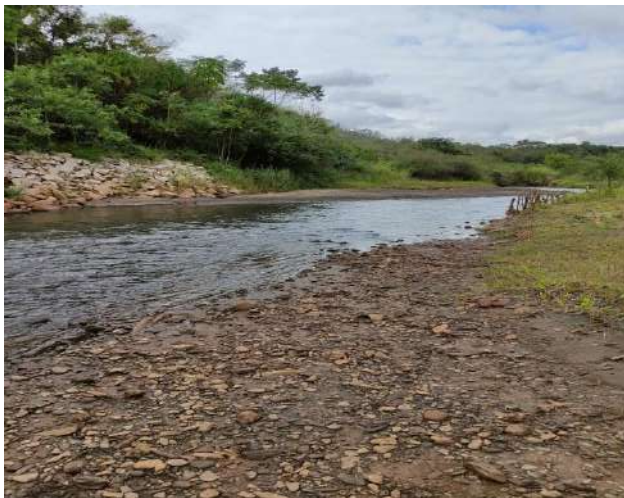
Foto 3: Estabilidade das margens do rio Gualaxo do Norte

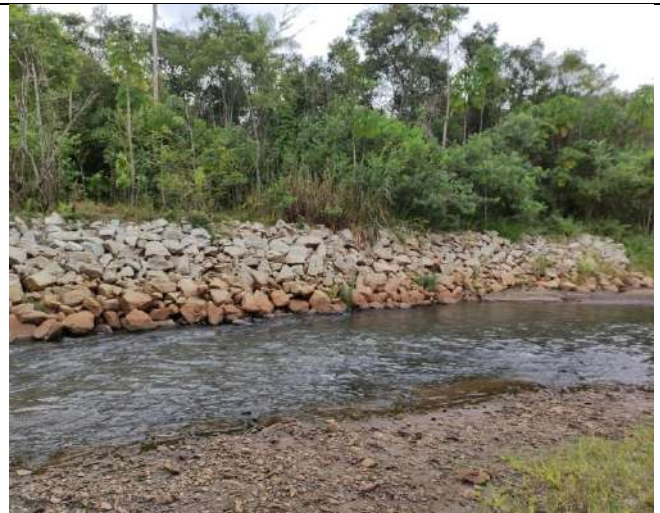
Foto 4: Enrocamentos na margem direita do rio Gualaxo do Norte

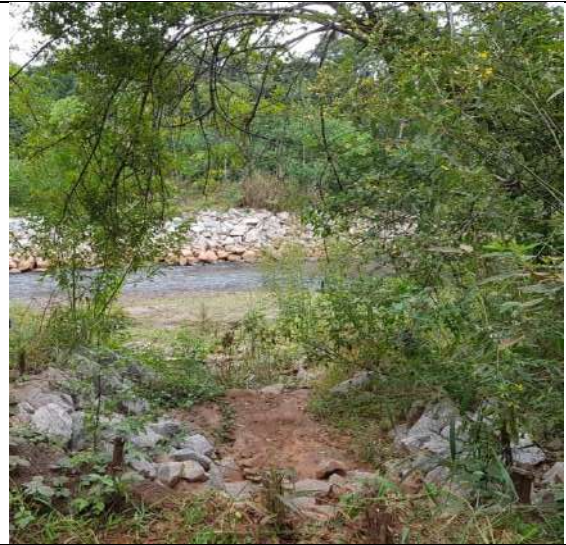
Foto 6: Estrutura de contenção de sedimentos

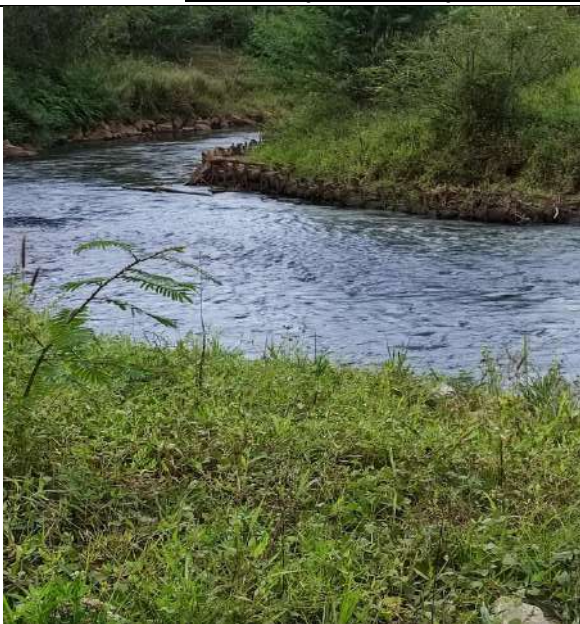
Foto 11: Biorretentores na margem direita

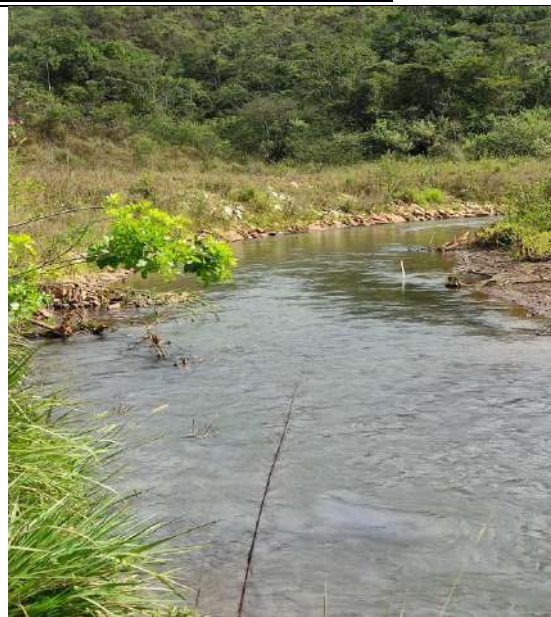
Foto 12: Enrocamentos na margem esquerda do rio Gualaxo do Norte

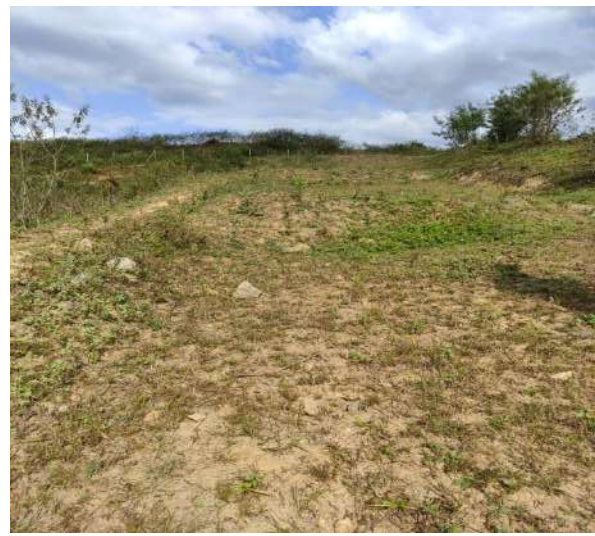
Foto 19-c: Degraus para dissipação de energia
ITS07

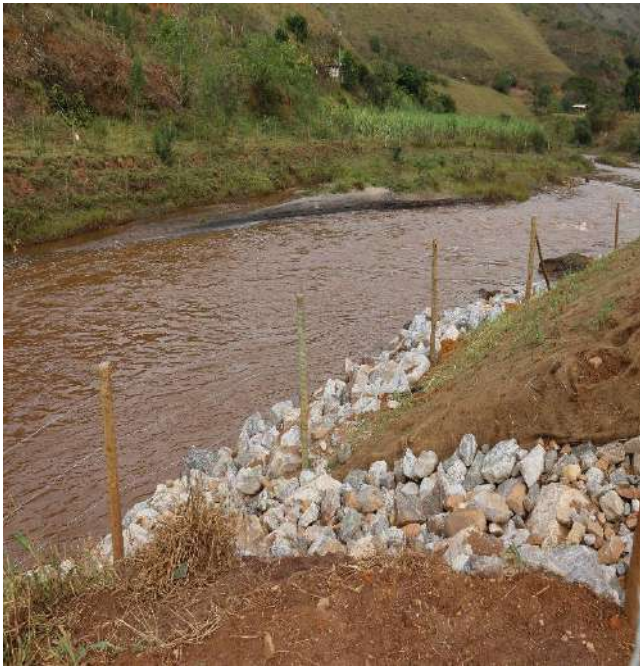
Foto 20: Retaludamento e enrocamento para estabilização da margem

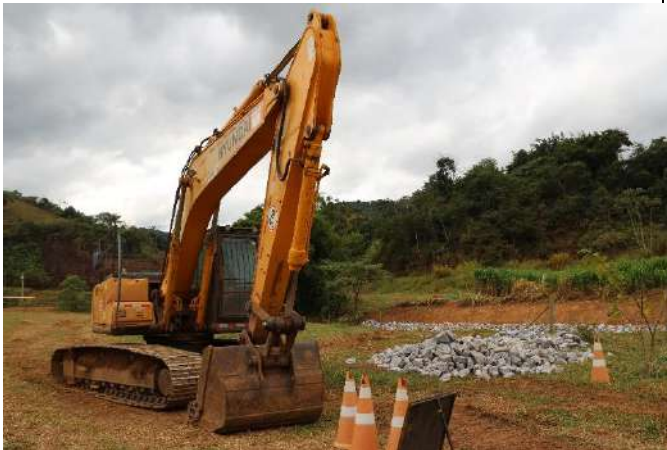
Foto 26: Obra em processo de execução

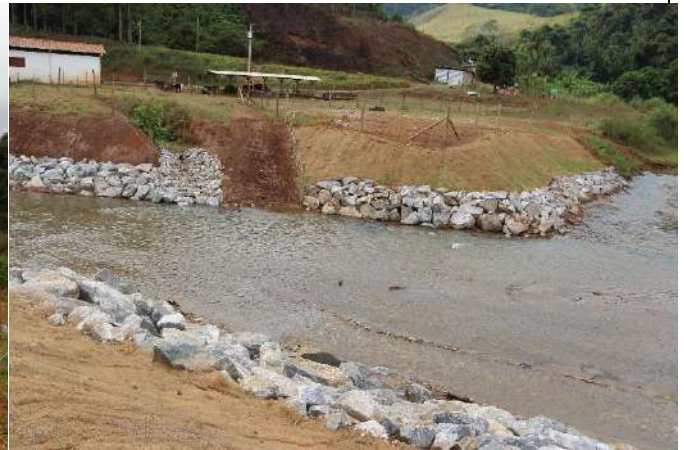
Foto 27: Rampa para utilização da margem para dessedentação animal entre enrocamento nas margens dos tributários

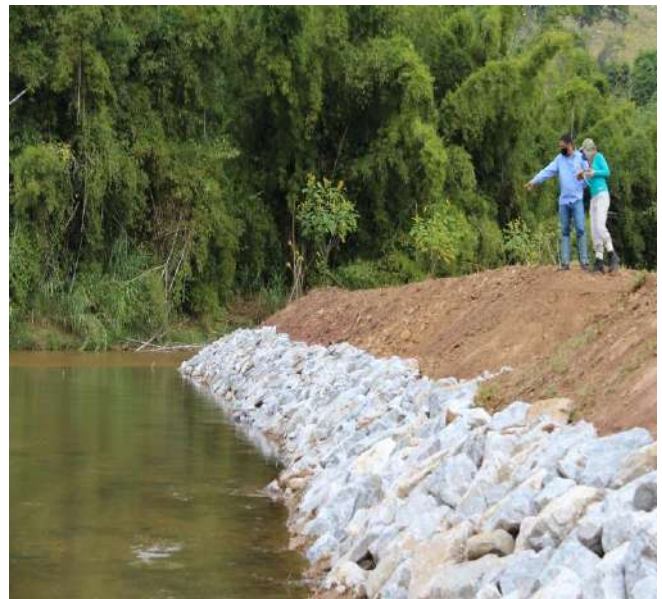
Foto 29: Detalhe do contraste entre turbidez da água do rio Gualaxo e do tributário e obras de enrocamento na margem do tributário

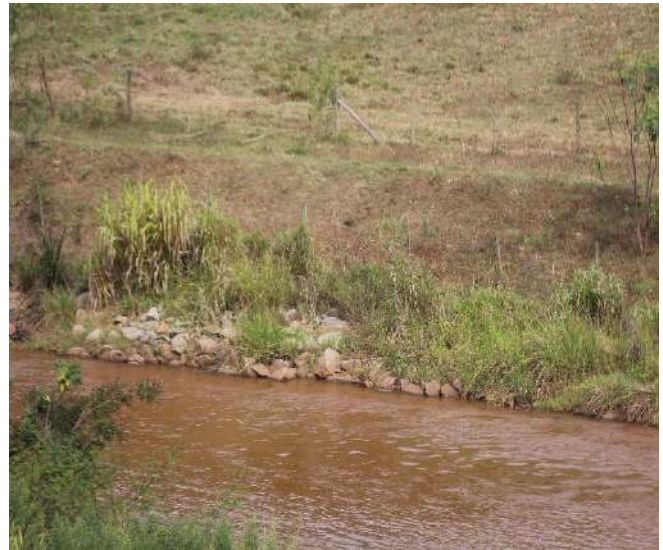
Logo abaixo da saída do tributário foi possível visualizar uma obra de engenharia de enrocamento estabilizada (Foto 31).

Foto 31: Obra de engenharia de enrocamento estabilizada, no rio Gualaxo, abaixo da saída do tributário.

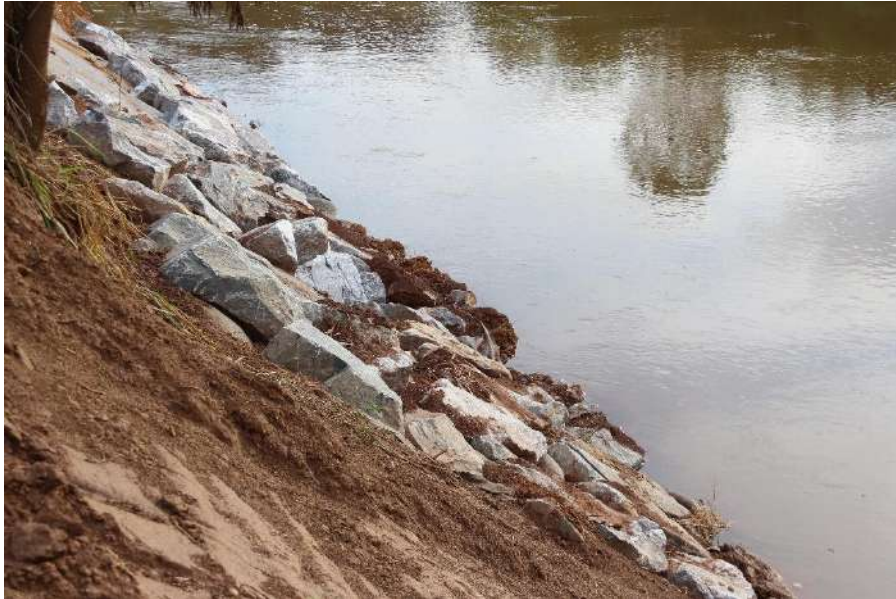
Foto 33: Enrocamento utilizando rochas grandes

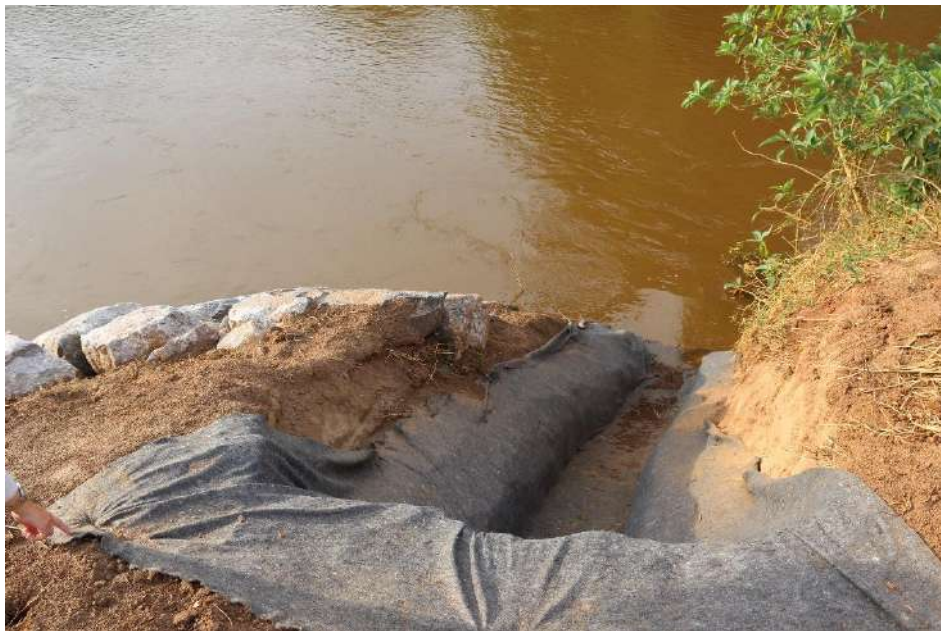
Foto 34: Descida de água iniciada

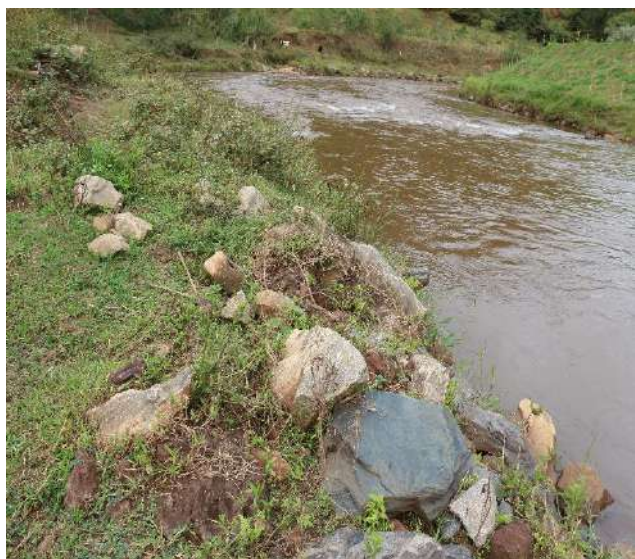
Foto 37: Enrocamento enriquecido com mix de sementes.

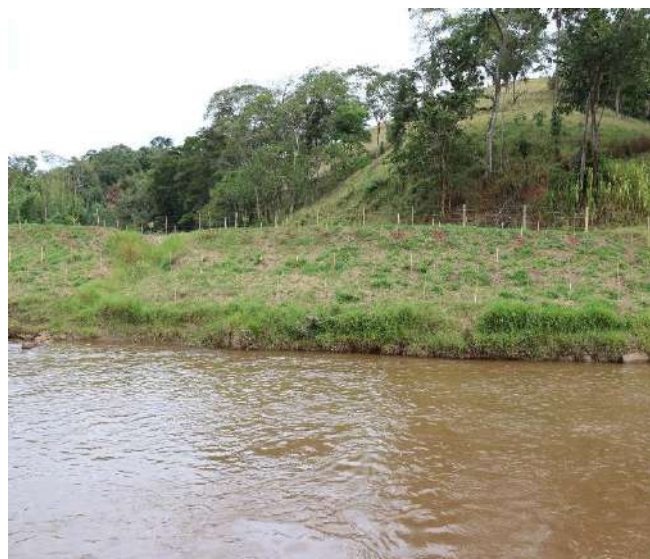
Foto 38: Enrocamento estabilizado as margens do rio Gualaxo.

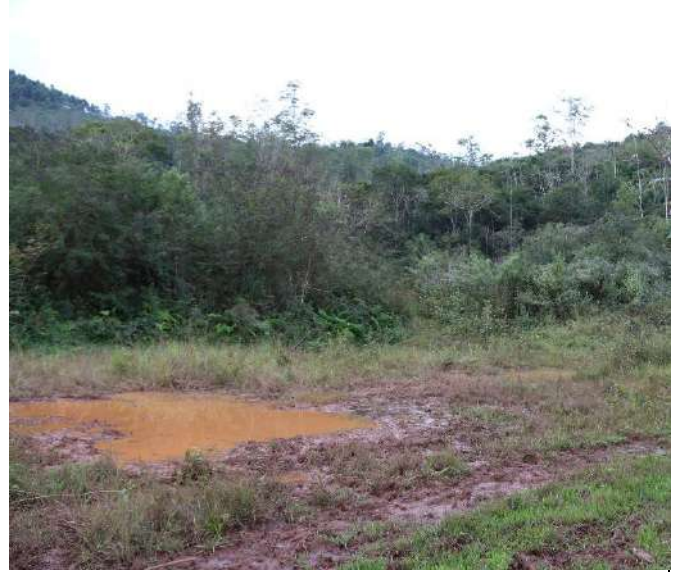
Foto 11: Área com acúmulo de água no entorno da Lagoa

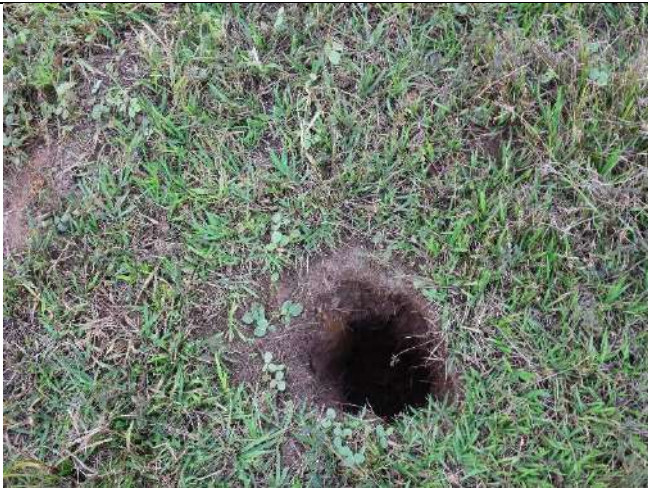
Foto 12: Pontos de sondagem *Soil Penetration Teste* – *SPT* na lagoa

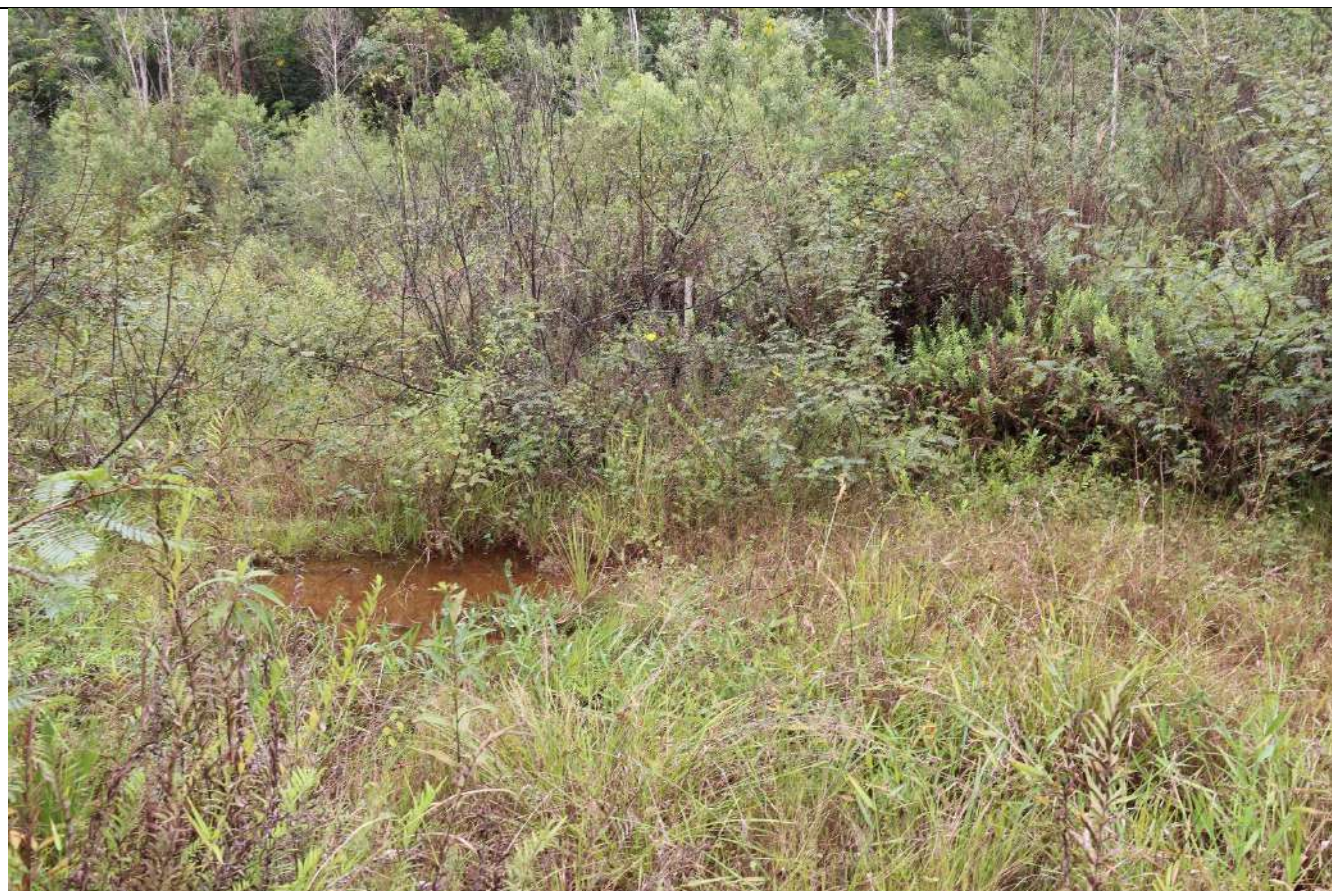
A Lagoa KM645(5) está localizada em matriz florestal e em propriedade de pessoa jurídica (Saint-Gobain), no Trecho 9 do Rio Gualaxo do Norte e foi inserida no grupo das lagoas pequenas e será utilizada para controle/monitoramento. A Lagoa possui cerca de 295,8 m³ de rejeitos. Na visita foi observada a presença de lâmina d'água (Foto 14) e

Foto 14: Lagoa KM 645(5) selecionada no grupo das “lagoas pequenas” e que será utilizada para controle/monitoramento

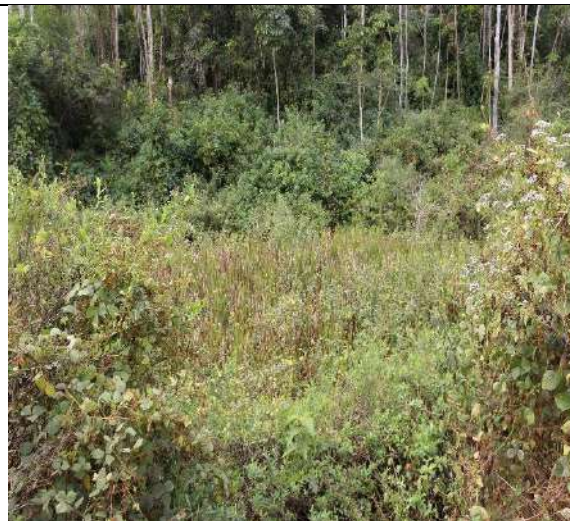
Foto 16: Lagoa KM 645(7) Grupo das “lagoas grandes” que será utilizada para controle/monitoramento
