OPERAÇÃO WATU

RELATÓRIO DE VISTORIA

XV - Trechos 13 e 14

Relatório de vistoria referente à fiscalização realizada nos dias 23 a 27 de maio de 2022, nas áreas de Recuperação Ambiental dos Trechos 13 e 14 do Plano de Manejo de Rejeitos.

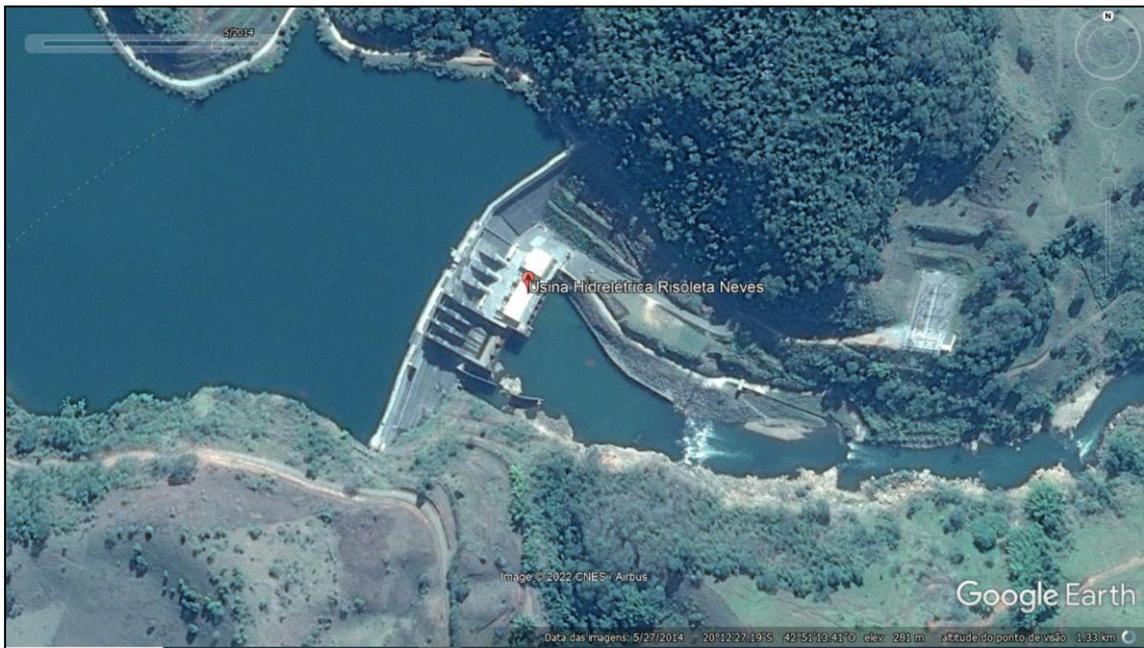
Em seguida podemos observar um comparativo histórico de imagens de satélite que possibilita a visualização aérea da área da UHE Risoleta Neves e Fazenda Floresta nas respectivas datas, 27/05/2014 e 07/04/2016, conseqüentemente as alterações visuais antes e após o rompimento da Barragem de Fundão.

Figura 1: Imagem da UHE Risoleta Neves antes do rompimento, no dia 27/05/2014.

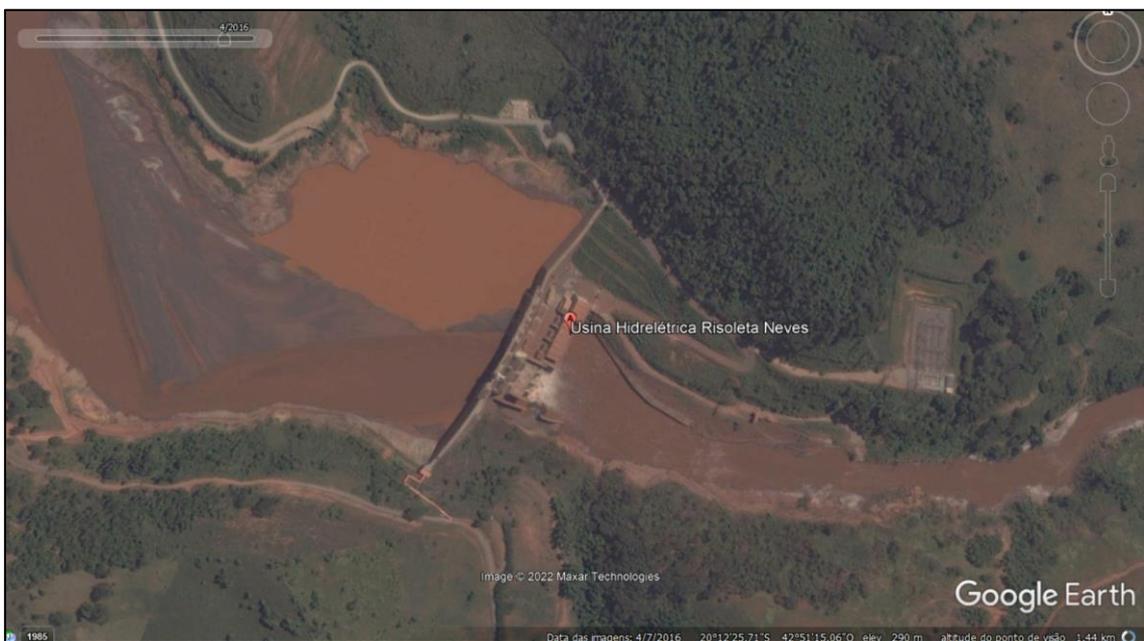
Durante a operação foi possível registrar principalmente nos trechos mais próximos da UHE Risoleta Neves, a montante do trecho 13, a presença de aporte de material predominantemente siltoso e argiloso, com coloração mais escura em relação ao solo, contendo minerais de brilho metálico, o que pode ser um indicativo da presença de rejeito.

Figura 2: Imagem da UHE Risoleta Neves após o rompimento, no dia 07/04/2016.

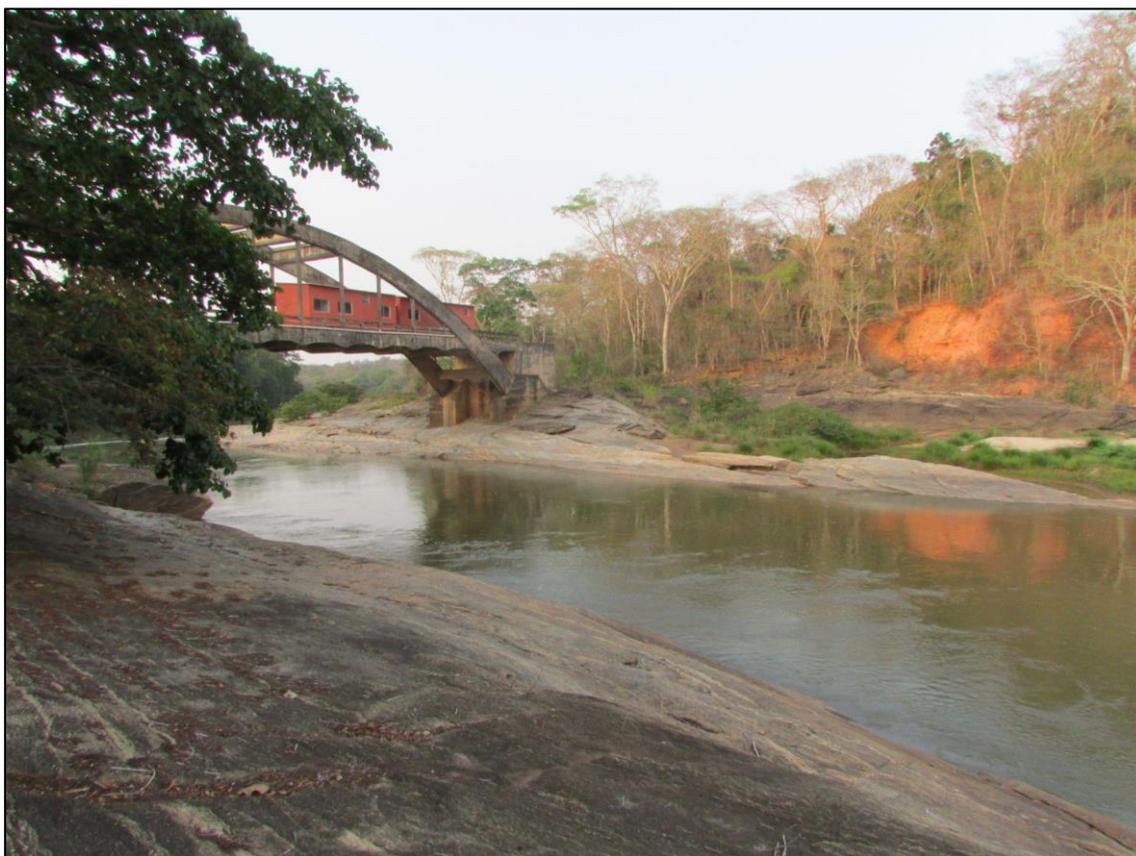
Localizada no Distrito de Bom Jesus do Galho, denominado Revés do Belém, a Ponte Perdida (Foto 11) abriga uma Unidade de Apoio à Pesquisa e Fiscalização, além de outros atrativos turísticos, de acordo com funcionários do PERD.

De acordo com um funcionário do parque que reside na área, foi claramente perceptível a diminuição da quantidade de anfíbios neste local, além da mortandade da vegetação em áreas que inundam em períodos de cheia e propiciam a deposição de sedimentos que antes eram mais arenosos e, após o rompimento, segundo ele, passou a ser mais “barrento”.

Foto 11: Ponte Perdida antes do rompimento da Barragem de Fundão.

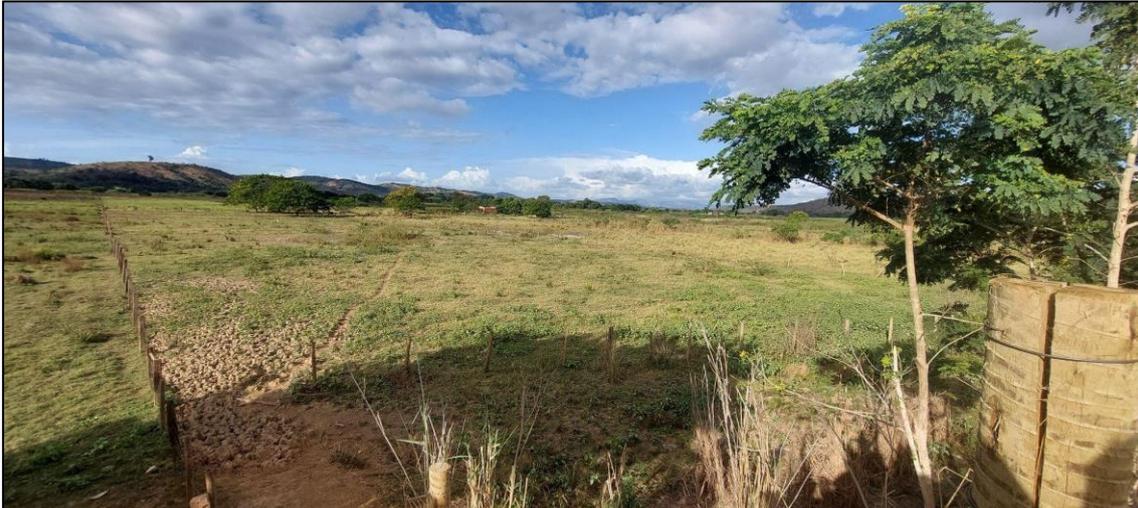
A área vistoriada está imediatamente a montante da área urbana do município de Tumiritinga/MG e corresponde à propriedade de assentamento do Incra, a qual tem-se a pecuária como principal atividade desenvolvida (Foto 23).

Foto 23: Visada de parte da área vistoriada. Assentamento do INCRA.

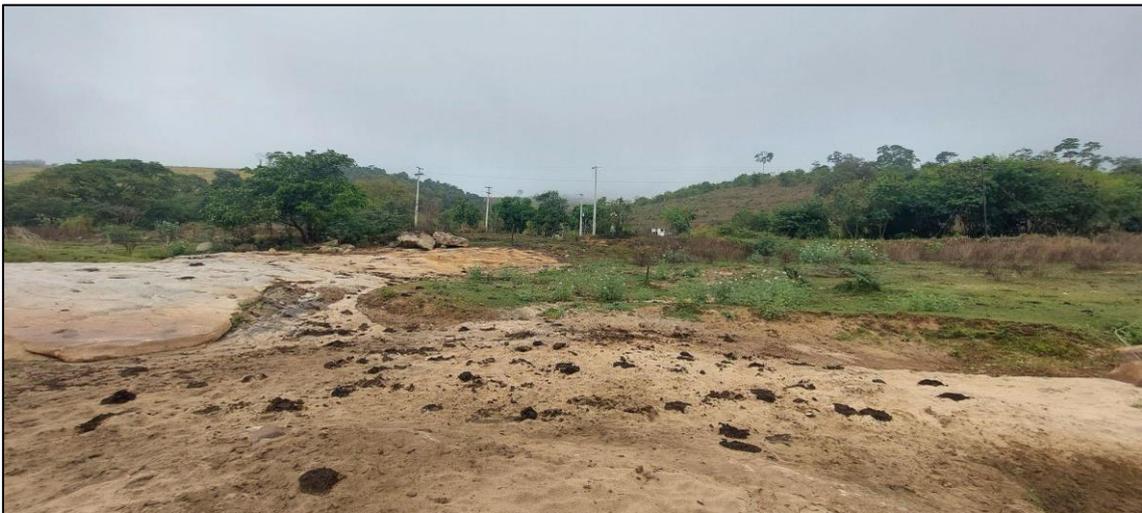
A propriedade rural em questão, assim como o último ponto, também está compartimentada por afloramentos rochosos. Durante a vistoria observou-se criação de gado na região e, na margem esquerda do rio, vasta presença de área florestada, além da formação de lagoas marginais no local. Cabe destacar que ambientes com lagoas marginais possuem um solo mais propício para o acúmulo de materiais. Notou-se que o perfil do solo se apresenta em camadas finas de areia na superfície intercaladas com material fino argiloso, indicativo de diferentes períodos chuvosos. A foto a seguir apresenta a realidade do local.

Foto 27: Visada parcial de propriedade rural em Resplendor/MG.

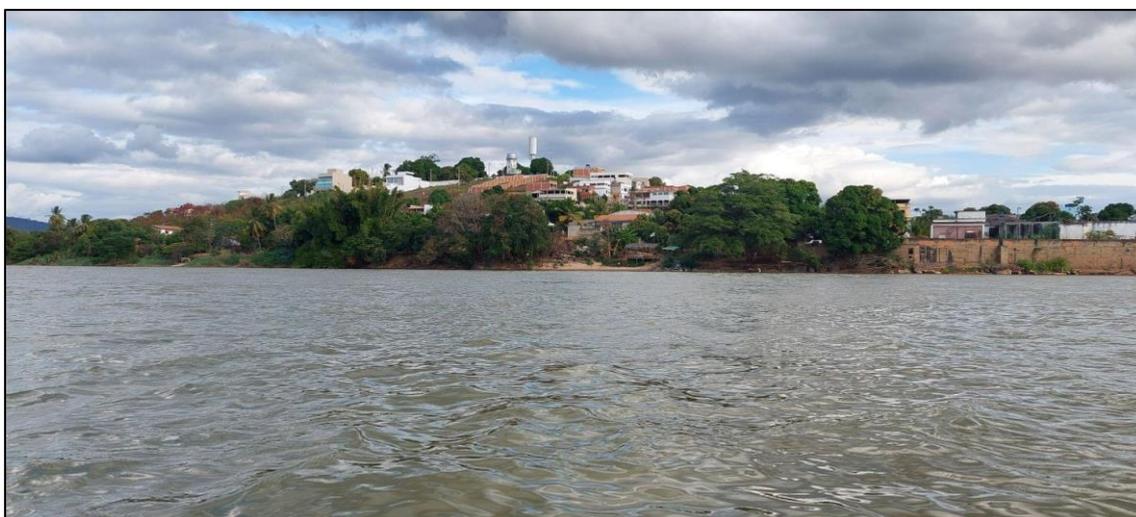
Segundo (GOLDER, 2021), no transecto T14TC26 não foi identificado sedimento com indícios da presença de rejeito nos contextos intracalha e extracalha. Já no T14TC27, estabelecido na Zona de Montante (Zona 3) do Reservatório da UHE Mascarenhas, foi identificada a presença de sedimento com indício de rejeito, com espessura média de 0,03 m.

Foto 30: Área urbana de Baixo Guandu, no estado do Espírito Santo.
