OPERAÇÃO WATU

- FASE VII -

(Relatório)

Relatório da fiscalização dos trechos prioritários e não prioritários da bacia do rio Doce, impactados pelos rejeitos oriundos do rompimento da barragem de Fundão.

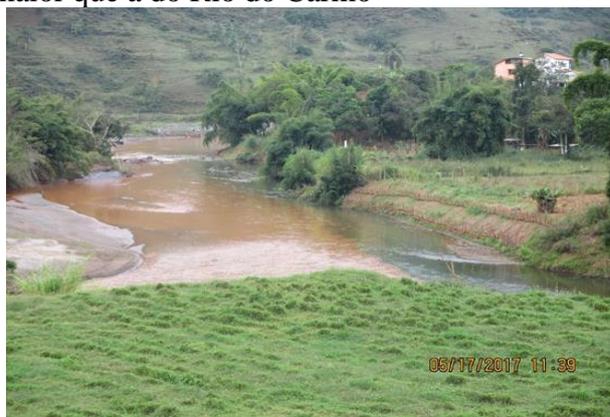
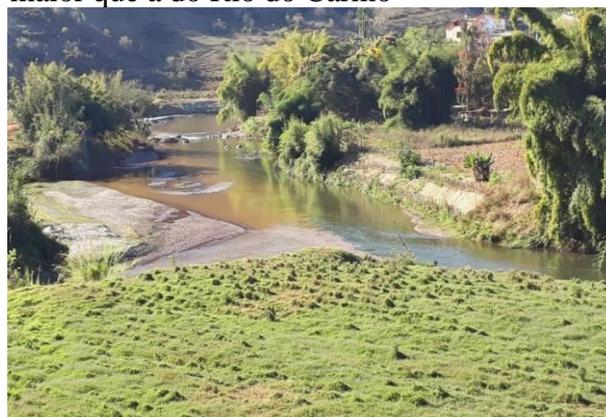
Descrição: Foi verificada na fase VII que no TR-1501 um processo de restauração de área de APP próximo ao rio, na propriedade Vista Alegre, do Senhor João Tavares. Na margem esquerda, oposta ao Gualaxo do Norte, existe área de experimento da Fundação Renova. Supõe-se que conforme a tabela de contexto, a área seja de depósitos sobre planície com atividade econômica. Percebeu-se que a água dos dois rios estava turva, não sendo possível identificar variações de turbidez e cor dos rios, divergindo do constatado em operações anteriores (Fase II, II, III, IV e VII). Ademais, o trecho encontra-se cercado, margens estabilizadas com cobertura vegetal. No momento da vistoria realizava-se plantio de nativas (hidrogel) arbóreas sobre a braquiária, demonstrando que os trabalhos de recuperação têm avançado e apresentam-se satisfatórios.

Foto: Paisagem dos Rios Carmo e Gualaxo do Norte- Turbidez do Rio Gualaxo (à esquerda) maior que a do Rio do Carmo

Recomendação de intervenção: Conforme o mapa de conceito da aplicação do plano de manejo, não foi possível identificar as alternativas cabíveis. Verificar as recomendações da Renova para esse trecho. Obs.: verificar pág. 025.

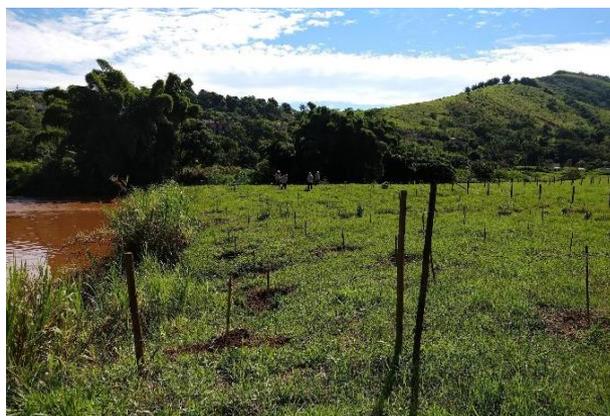
Foto: Vista do plantio de nativas arbóreas

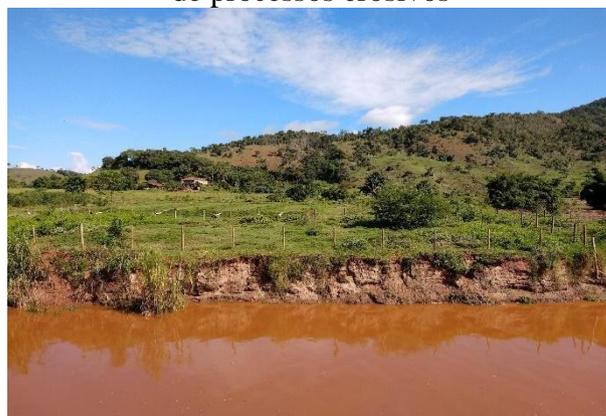
Foto: Vista da margem esquerda com presença de processos erosivos

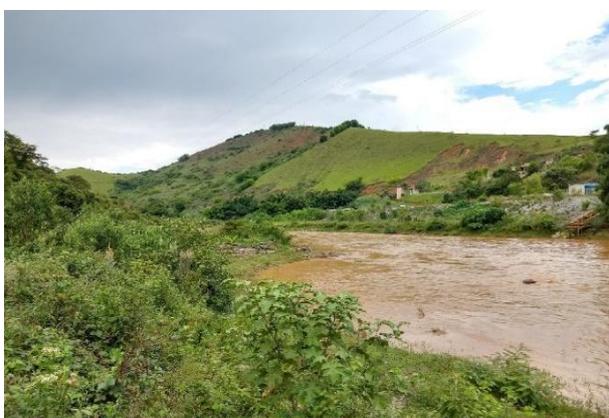
Na fase VII, verificou-se a presença de vegetação proveniente do mix de sementes. A área de APP está cercada, com o acesso do gado para dessedentação direcionado ao rio. A área encontra-se estabilizada, mas com densa vegetação de comportamento invasor. Tendo em vista que a caracterização do Trecho 15 se apresentou de forma genérica na fase VI, não descrevendo pontos específicos.

Foto: Vista da Margem direita do Rio, com presença de enrocamentos e cobertura vegetal. Na margem à esquerda presença do mix de sementes.

Recomendação de intervenção: Recomenda-se que a Fundação Renova verifique as características do solo para cultivo agrícola e faça inserção de espécies nativas arbóreas na área de APP.

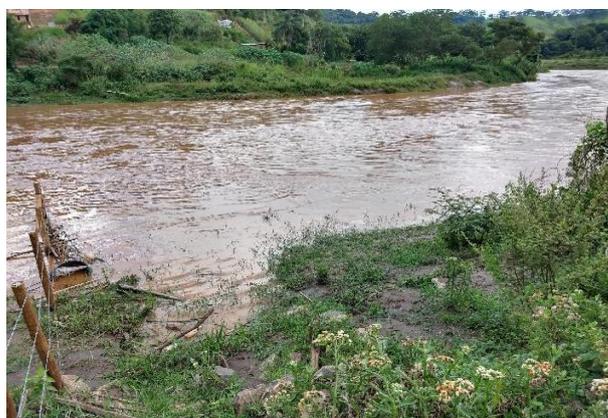
Foto: Vista do acesso da interrupção para dessedentação e cercamento de APP (20/02/2019)

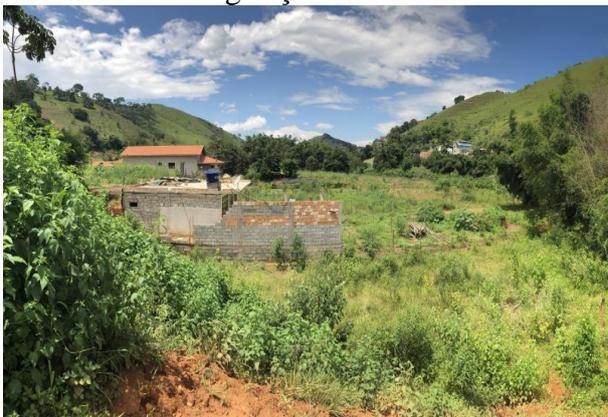
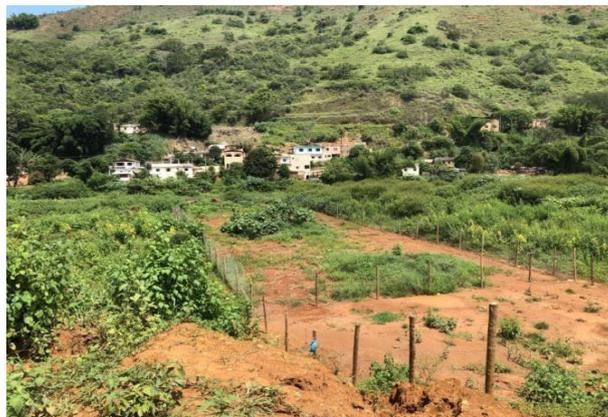
Ponto: TR15-03

Descrição: Em conversa com o proprietário do terreno, foi relatada a improdutividade da área atingida pelos rejeitos, tornando parte da propriedade ainda inutilizável. Quanto às margens próximas aos transectos, estas se encontram estáveis, com vegetação nativa e cercamento de área de APP. Constatou-se a presença de pedregulhos no terreno, dificultando o trato cultural.

Foto: Vista da área do loteamento e intervenções em APP. Observa-se o crescimento da vegetação

Recomendação de intervenção: Recomenda-se que a Fundação Renova verifique as características do solo para cultivo agrícola e faça inserção de espécies nativas arbóreas na área de APP.

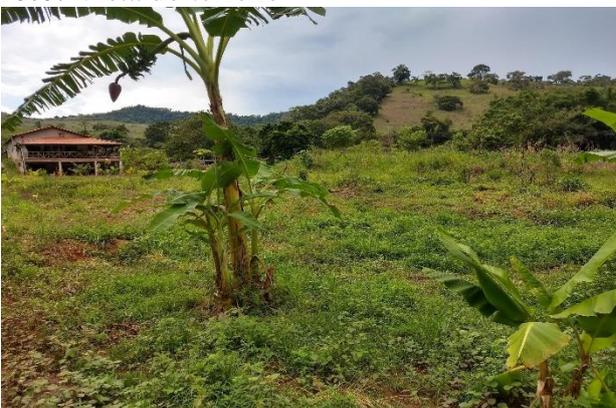
Foto: Vista do terreno

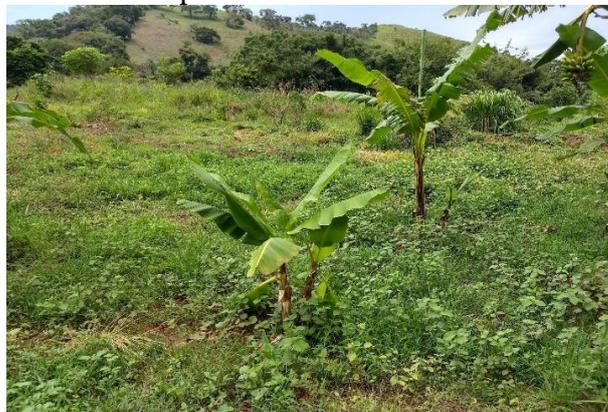
Foto: Vista do plantio de culturas

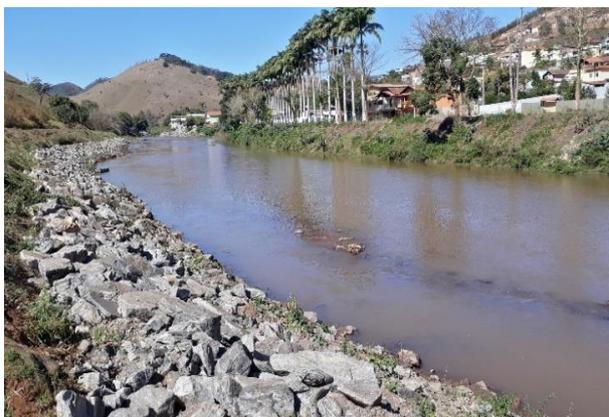
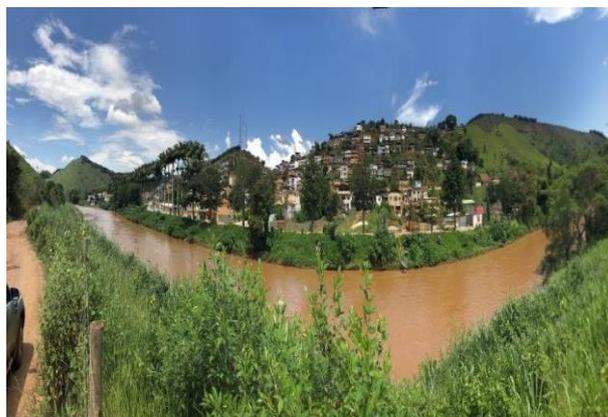
Ponto: TR15-04

Descrição: Nessa vistoria foi possível observar maiores evoluções da revegetação e estabilização das margens, em relação às fases anteriores, sendo que nestas já estavam sendo observados esses avanços. Assim, foram observadas na fase VII margens estáveis, com áreas de APP cercadas, vegetação remanescente do plantio de mix de sementes, como amendoim bravo e crotalária.

Foto: Evolução da paisagem- Rio do Carmo em área urbana

Recomendação de intervenção: Propõe-se o enriquecimento das margens com espécies arbóreas nativas.

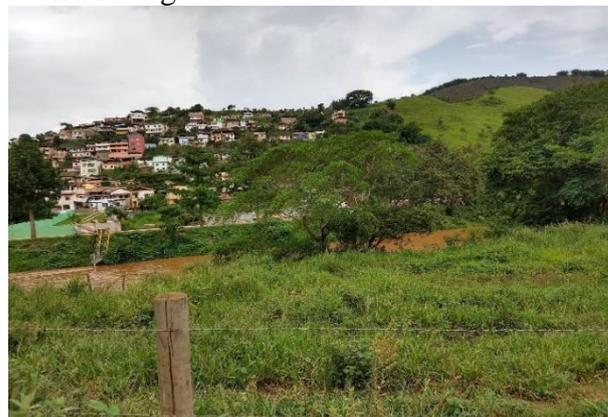
Foto: Vista da margem direita do rio, com cobertura vegetal e estabilidade

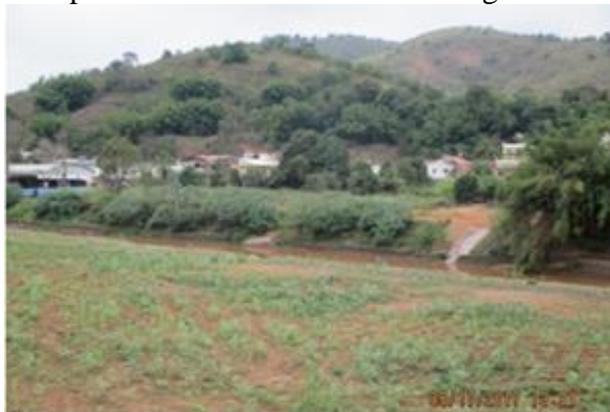
Ponto: TR15-05

Descrição: Assim como nas fases anteriores em que os trabalhos de recuperação nas margens foram concluídos (resultados satisfatórios, com estabilização de taludes), verificou-se nessa fase que as margens estão estáveis, com cobertura vegetal e cercamento. Foi constatada que a vegetação remanescente é proveniente do mix de espécies. No ponto que o tributário intercepta a estrada de acesso, identificou-se a presença de um curral, indicando que parte do tributário se encontra canalizado. Não há indícios de espécies arbóreas. Ressalta-se a presença de braquiárias.

Foto: Evolução da paisagem – Rio do Carmo e vista para a área urbana de Barra Longa

Recomendação de intervenção: Observar as recomendações feitas na operação Águas, sob a coordenação do IBAMA, para prosseguir com a implantação do projeto definitivo na área.

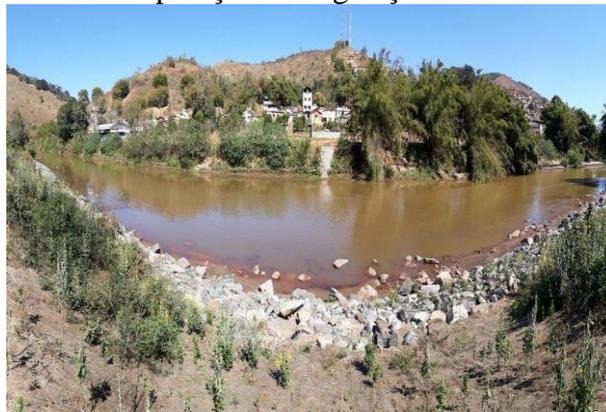
Foto: Vista das margens e pontos onde houve falhas na recuperação da vegetação

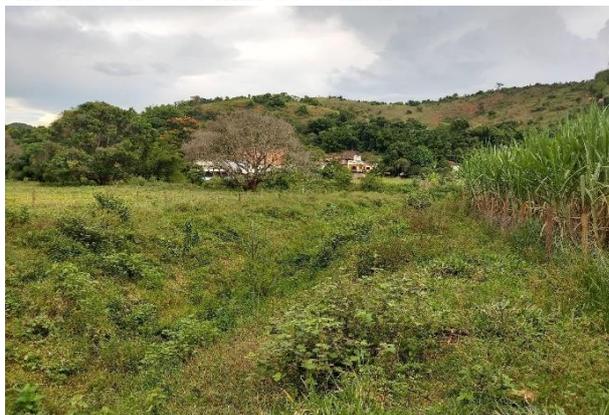
Foto: Vista do solo com presença da vegetação remanescente do mix de sementes

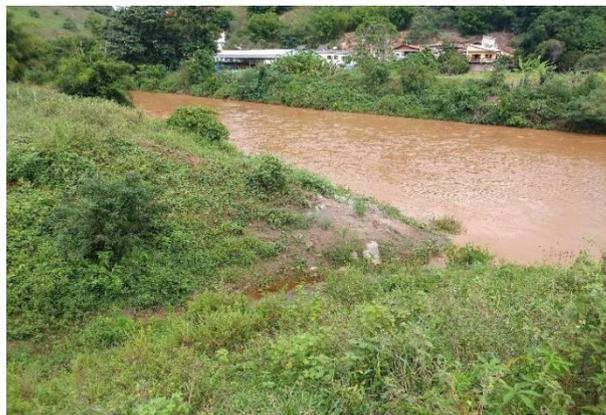
Foto: Vista geral do rio, com margens estabilizadas

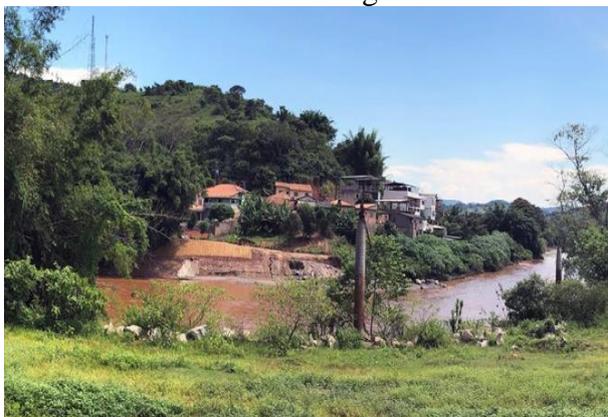
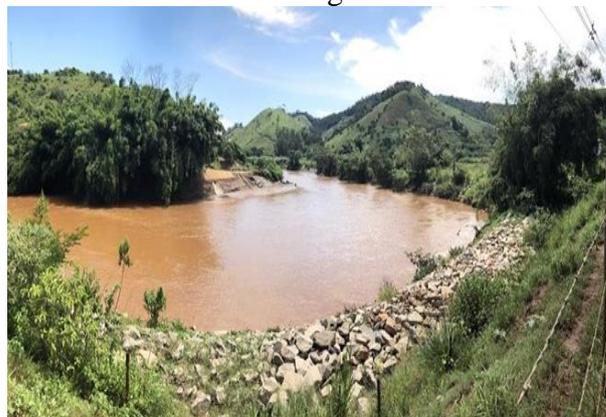
Ponto: TR15-06

Descrição: Segundo conversa com o morador, Senhor João, no trecho não houve a reconstituição do pasto, do pomar e das palmeiras. Verifica-se na área a abundância de espécies regenerantes de comportamento invasor, como braquiárias. Não há recomposição de vegetação nativa e foi incorporado ao rejeito material pedregoso inadequado para reabilitação da área.

Foto: Evolução da paisagem – Rio do Carmo na zona urbana de Barra Longa

Recomendação de intervenção: Nesse ponto foi observado que o crescimento da vegetação nos taludes ainda está incipiente, mas pode ser observado que uma parte das intervenções nesse ponto ainda são recentes. Recomenda-se que a Fundação Renova verifique as características do solo para cultivo agrícola e faça inserção de espécies nativas arbóreas na área de APP.

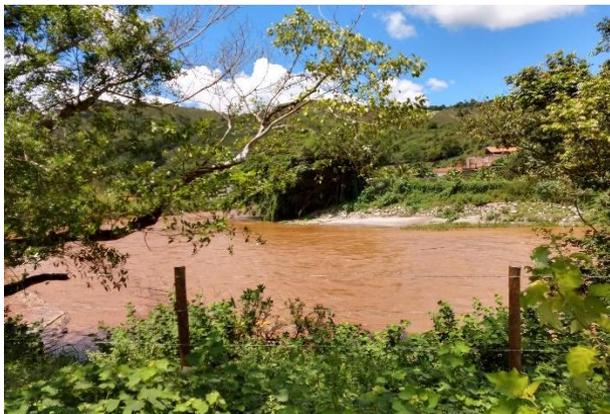
Foto: Vista do Rio e cercamento de APP

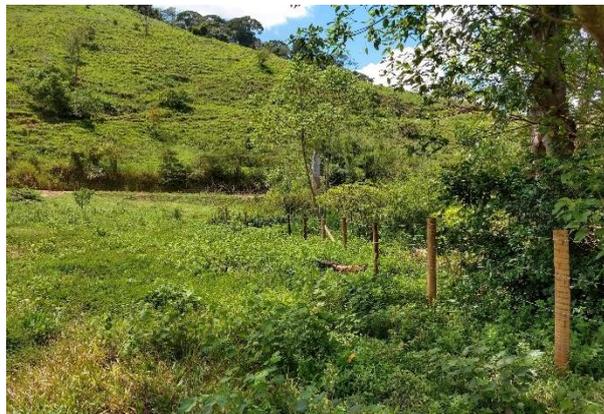
Foto: Vista do cercamento de APP

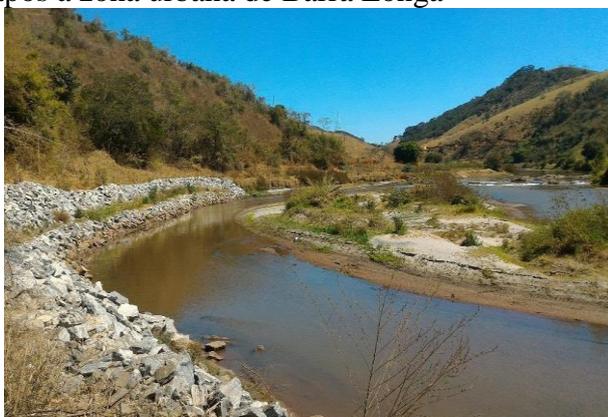
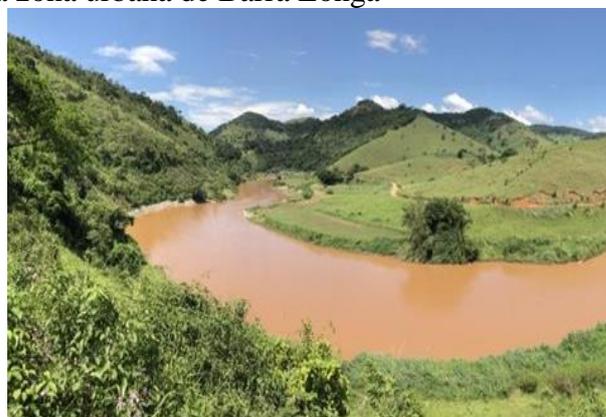
Ponto: TR15-08

Descrição: Neste ponto os trabalhos de recuperação nas margens foram concluídos e os resultados demonstram-se satisfatórios, considerando o crescimento da vegetação e a estabilização dos taludes.

O trecho encontra-se próximo a uma ponte, apresenta margens estáveis cobertas por vegetação, sem cercamento. Verificou-se, ainda, a presença das estruturas emergenciais, como enrocamento e muro de gabião. Em virtude do movimento do corpo hídrico, formou-se uma “praia” de rejeitos na margem direita, sendo que esse acúmulo já havia sido constatado na Operação Watu IV. Existe um acesso ao rio nesse ponto.

Foto: Evolução da paisagem – Rio do Carmo após a zona urbana de Barra Longa

Recomendação de intervenção: Verificar se o acesso pode ser recuperado através do plantio de espécies nativas, cercando-se a área.

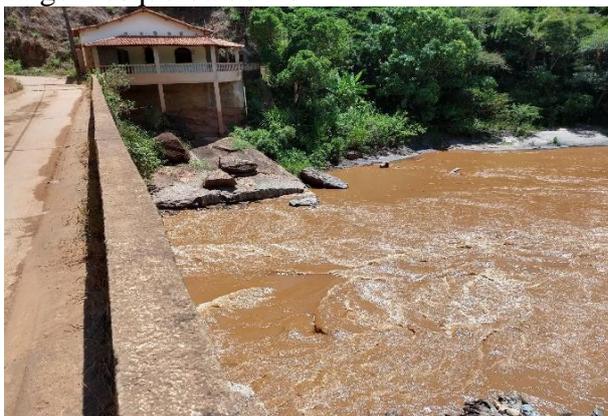
Foto: Vista sobre a ponte da praia de rejeito, na margem esquerda do rio

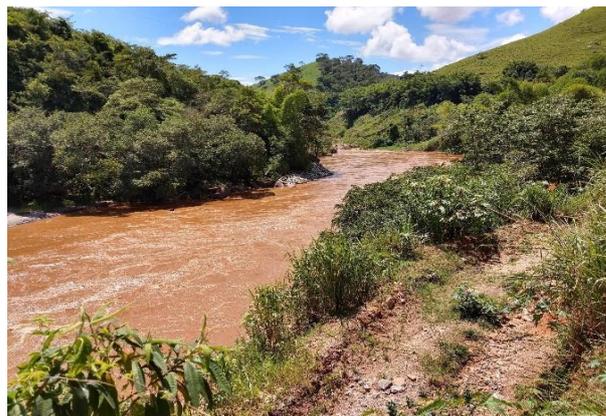
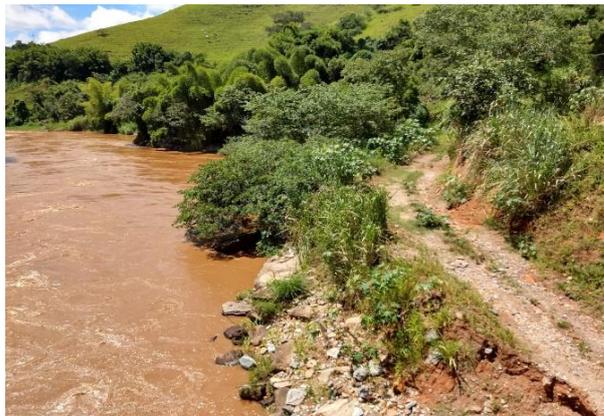
Foto: Vista do acesso na margem direita do rio

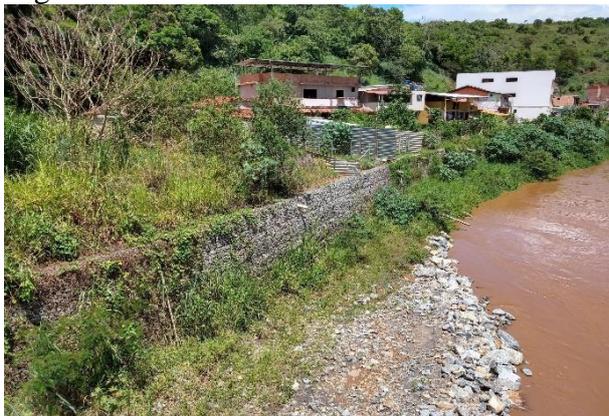
Foto: Vista das estruturas emergenciais: muro de gabião e enrocamentos

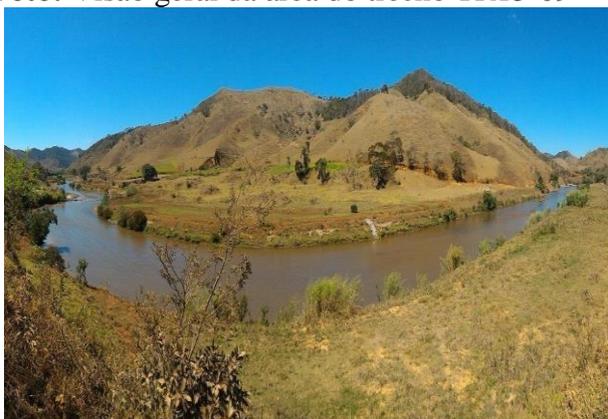
Ponto: TR15-09

Descrição: O trecho passou por obras anteriores para conformar suas margens e taludes. Identificada planície aluvionar de ambas as margens recoberta por pastagem sobre o rejeito. Desenvolvimento da sementeira de vegetação exótica nos taludes satisfatório. Os resultados do trabalho de recuperação das margens mostram-se satisfatórios considerando o bom crescimento da vegetação e a estabilização dos taludes.

Foto: Visão geral da área do trecho TR15-09

Recomendação de intervenção: Considerando a caracterização anterior e as considerações da equipe de campo, recomenda-se que a Fundação Renova efetue o enriquecimento da vegetação nativa para recompor a área de preservação permanente.

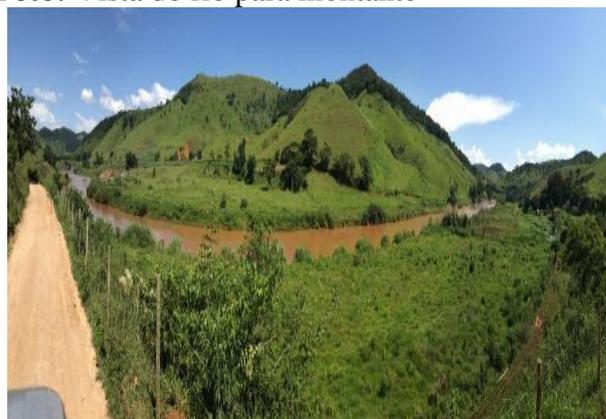
Foto: Vista do rio para montante

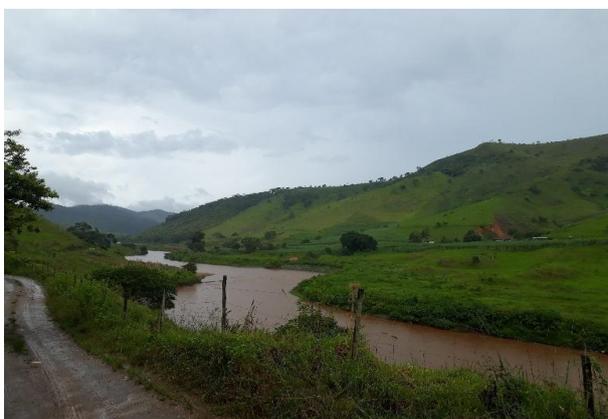
Foto: Vista do rio para jusante

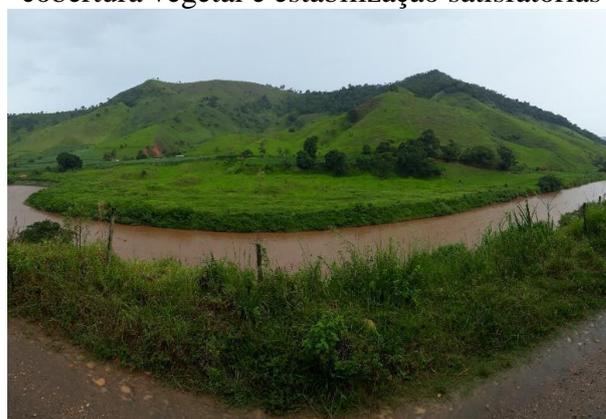
Foto: Vista do talude na margem direita com cobertura vegetal e estabilização satisfatórias

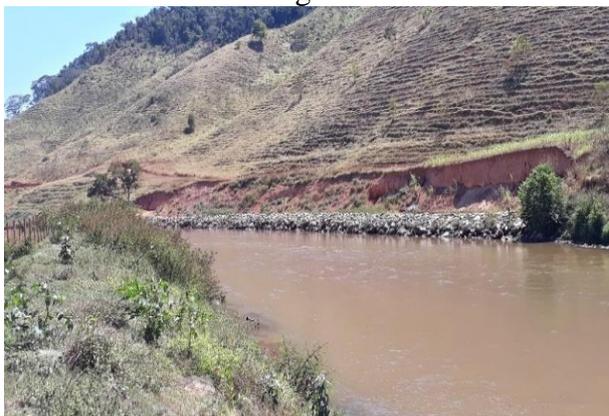
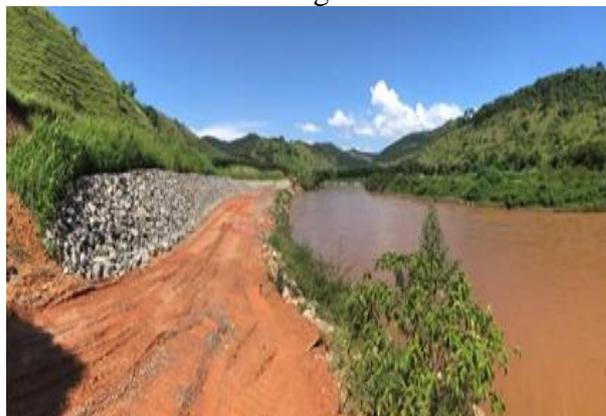
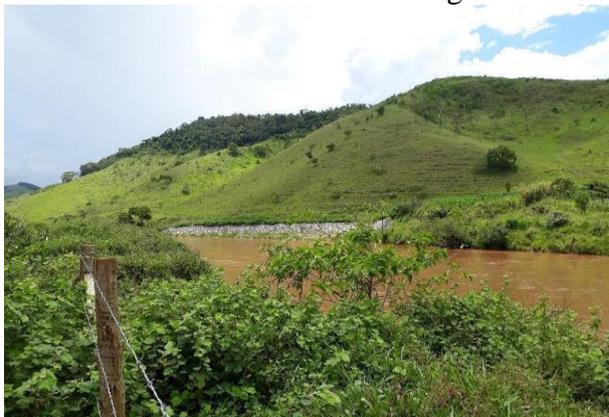
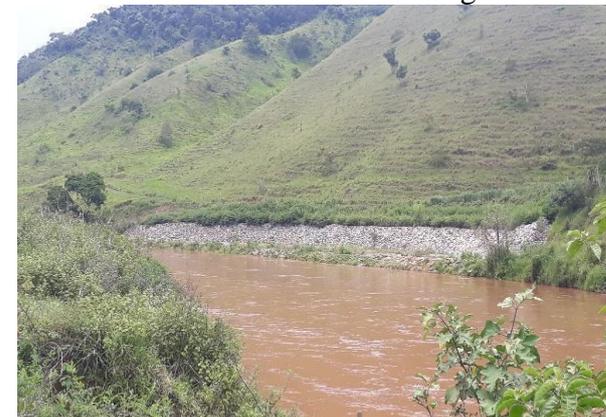
Ponto: TR15-10

Descrição: Nas fases anteriores da Operação Watu, observou-se talude em processo erosivo. As obras de recuperação no talude da margem esquerda se encontram finalizadas. O enrocamento está estabilizado e com o crescimento de serrapilheiras em fase inicial. Nos demais locais do trecho, observa-se boa estabilização dos taludes e crescimento da vegetação.

Foto: Evolução da paisagem – Rio do Carmo na zona rural de Barra Longa

Recomendação de intervenção: Considerando a caracterização anterior e as considerações da equipe de campo, recomenda-se que a Fundação Renova monitore os taludes, verifique o desenvolvimento da vegetação sobre o enrocamento e efetue o enriquecimento da vegetação nativa para recompor a área de preservação ambiental.

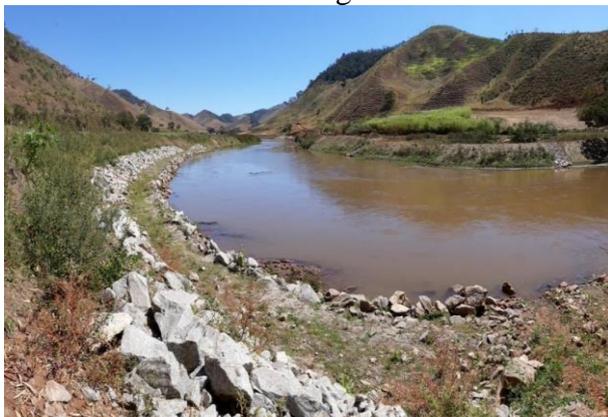
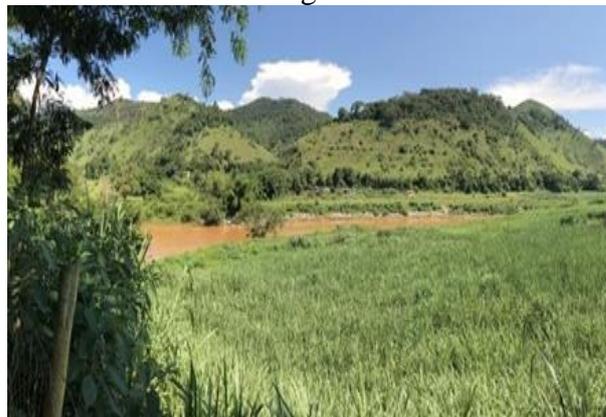
Ponto: TR15-11

Descrição: Neste ponto ocorreram obras de recuperação nos taludes e nas planícies aluvionares em ambas as margens com aplicação de retentores, ombreiras, enrocamentos e mix de sementes. O local apresenta boa estabilização das obras realizadas, mas ainda foi constatado rejeito exposto na margem direita e necessita de melhoria na cobertura vegetal neste ponto. Observa-se que a vegetação vem se desenvolvendo em ambas planícies. Planície direita utilizada por pastagem.

Foto: Evolução da paisagem – Rio do Carmo na zona rural de Barra Longa

Recomendação de intervenção: Considerando-se a caracterização anterior e as considerações da equipe de campo, recomenda-se que a Fundação Renova efetue o enriquecimento de serapilheira, mix de sementeira e da cobertura vegetal nativa para recompor a área de preservação permanente.

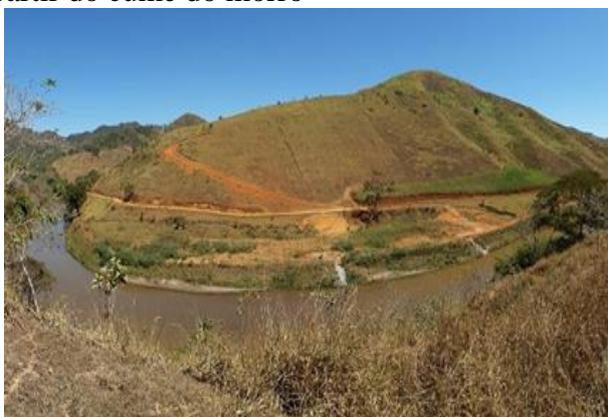
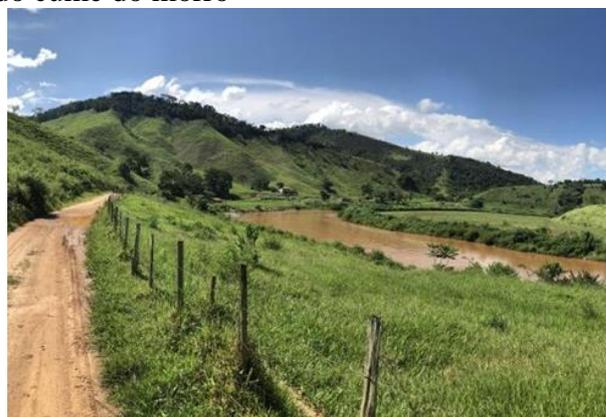
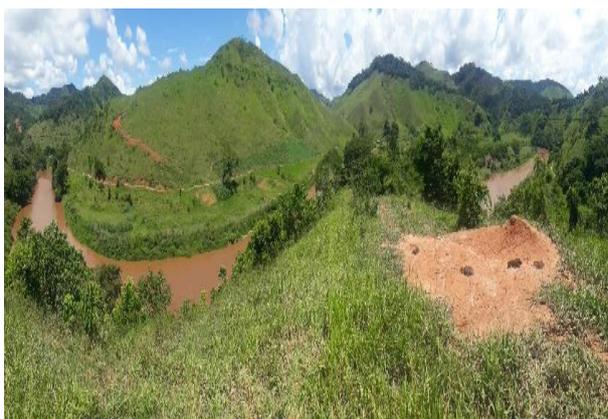
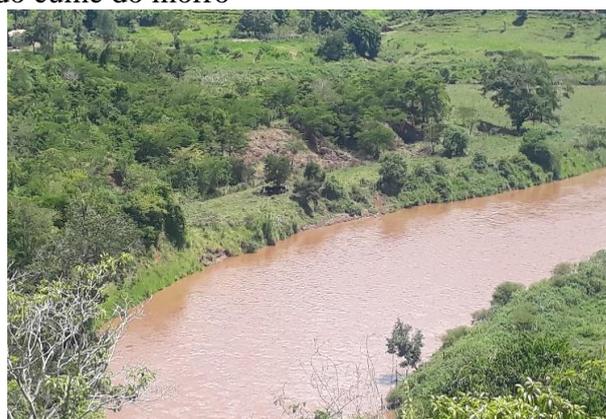
Ponto: TR15-12

Descrição: Neste ponto ocorreram obras de recuperação nos taludes e planícies aluvionares em ambas as margens com aplicação de retentores, ombreiras, enrocamentos e mix de sementes. O local apresenta margens com vegetação bem desenvolvida e boa conformação das obras realizadas. Contudo, alguns pontos das margens com rejeito exposto e processos erosivos do tipo laminar e ponto com solapamento na margem esquerda, presença de gado e ausência de cercamento para evitar acesso do gado ao rio.

Foto: Vista das margens do Rio do Carmo a partir do cume do morro

Foto: Visão geral da área do trecho TR15-12

Recomendação de intervenção: Considerando a caracterização anterior e as considerações da equipe de campo, recomenda-se que a Fundação Renova realize cercamento para evitar acesso de animais próximo ao rio, recuperação dos processos erosivos nas margens e efetue o enriquecimento da cobertura vegetal nativa para recompor a área de preservação permanente.

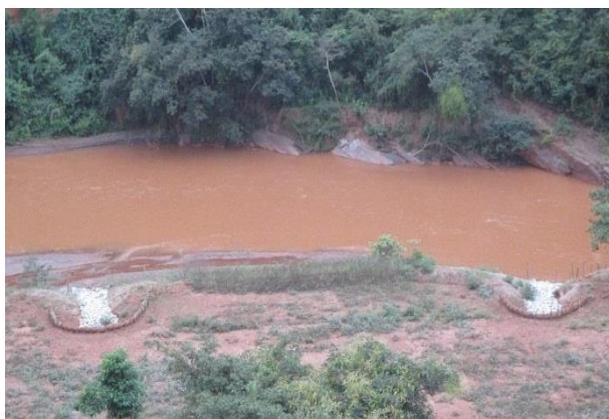
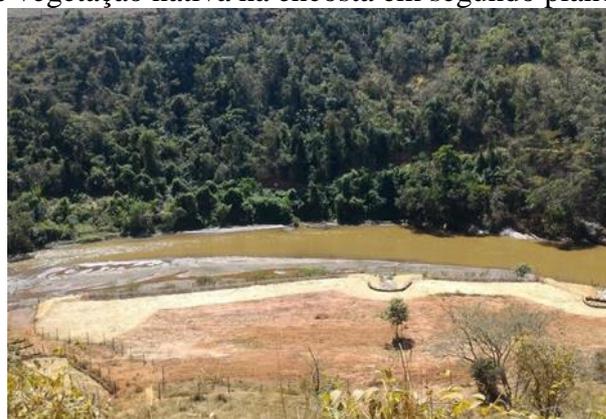
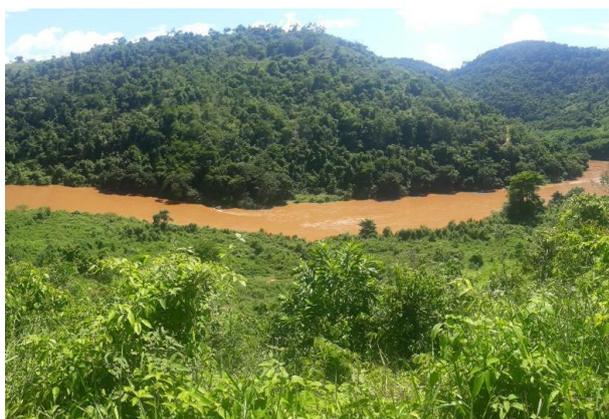
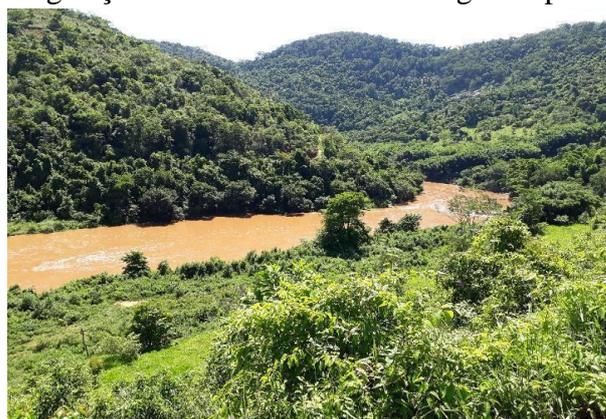
Descrição: Este ponto foi realizado retaludamento da margem direita e reconformação das linhas de drenagem com enrocamento, retentores, ombreiras e canaletas. A aplicação de biomanta foi refeita na junção do talude da margem direita com a planície aluvionar. Na Fase V esse ponto não foi vistoriado. Verifica-se a conformidade das linhas de drenagem com enrocamentos e retentores, ombreiras e canaletas. O local apresenta margens com vegetação bem desenvolvida nas planícies e taludes. Devido a época de cheia, não foi possível identificar as praias e afloramentos rochosos no rio.

Foto: Visão geral da área do trecho TR15-13

Foto: Vista da margem direita em primeiro plano e vegetação nativa na encosta em segundo plano

Recomendação de intervenção: Considerando a caracterização anterior e as considerações da equipe de campo, recomenda-se que a Fundação Renova efetue o enriquecimento da cobertura vegetal nativa para recompor a área de preservação permanente.

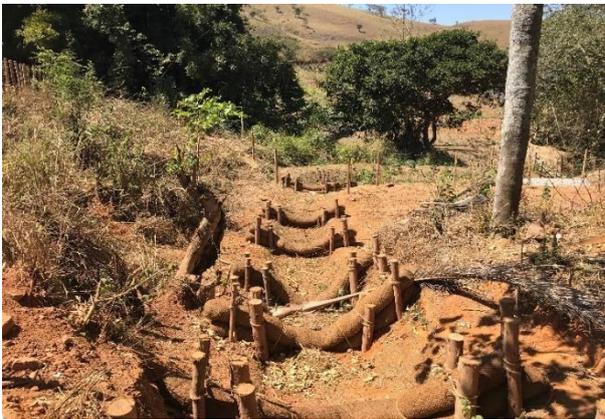
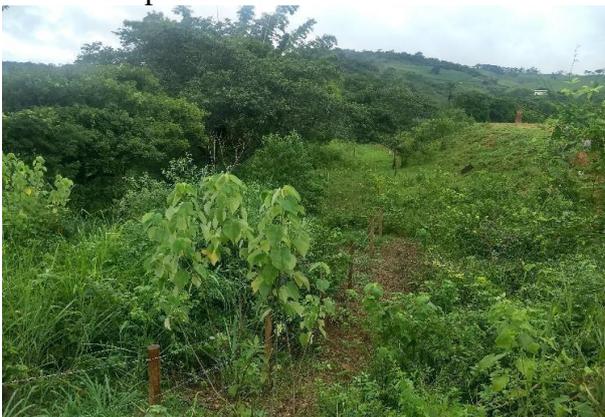
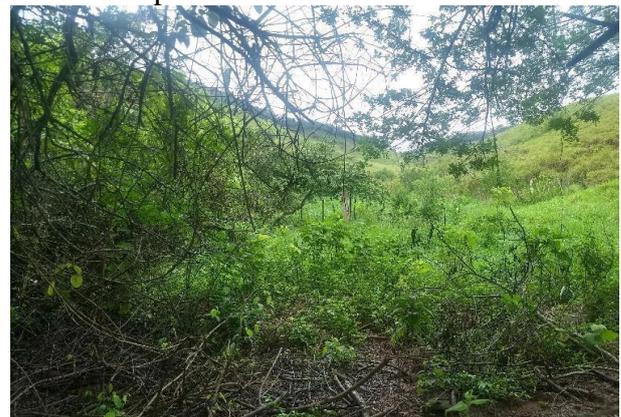
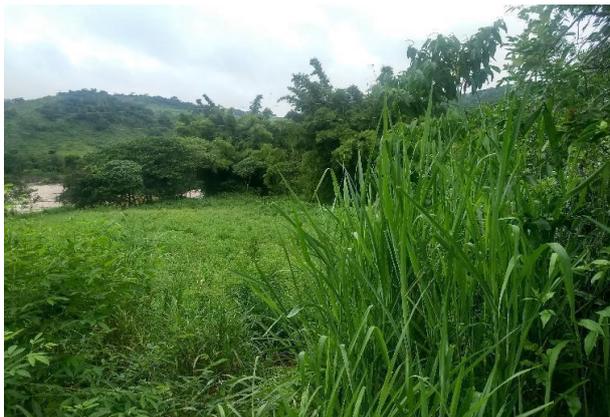
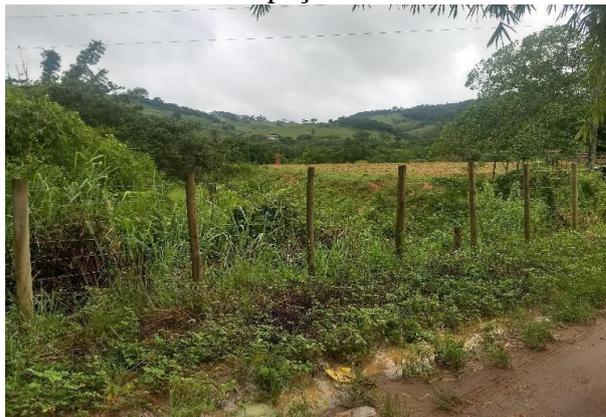
Ponto: TR27-02

Descrição: Segundo as fases anteriores, o ponto se localiza no rio Doce, no encontro com o tributário TD02, com característica de planície de inundação, com muitas rochas e meandros formando ilhas, onde ocorreu pequeno arranque de solo e da vegetação, mas deposição considerável de rejeito, evidente ainda na saída do tributário e nas ilhas, onde foram verificadas depósito de galhada entre pedras.

Na fase atual, há pouca deposição de rejeito aparente nas margens e assim como descrito nas fases antecedentes, o trecho possui bastante afloramento rochoso no leito do rio e pedras formando um enrocamento natural. Pequenas praias de rejeito avistadas na cheia. Vegetação de gramíneas e arbustivas ocupando toda a área marginal do rio Doce neste trecho. Margens estreitas e rochosas, sendo detectados na margem direita do rio pequenos fragmentos em erosão.

Foto: Obras de drenagem de estrada, executadas n TR27-02

Foto: Vista parcial da área

Foto: Vista do Rio Doce

Foto: Área com ocupação econômica

Recomendação de intervenção: Reduzir erosão da margem e embelezamento da área. Recuperar e recompor vegetação com espécies nativas e melhorar drenagem da estrada.

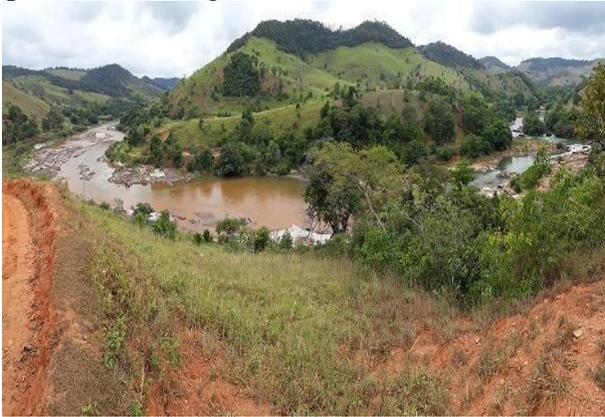
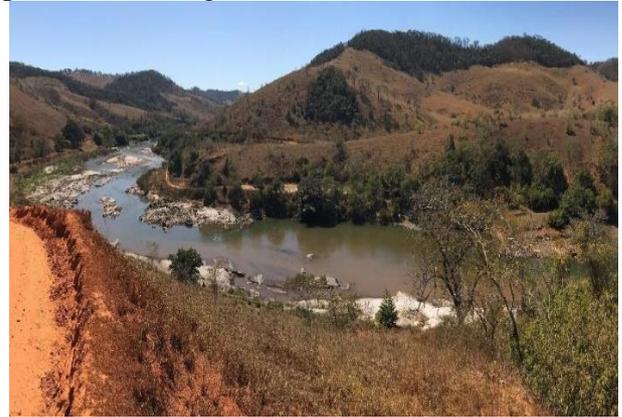
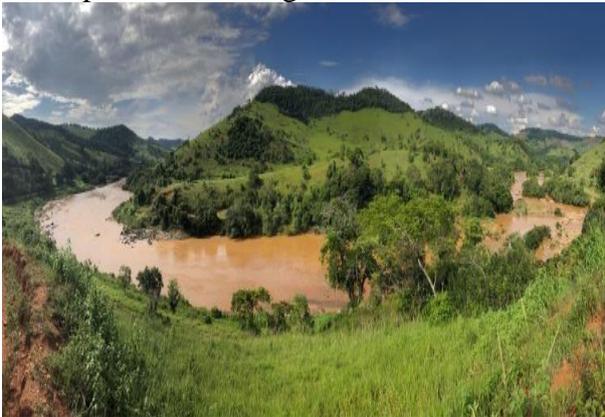
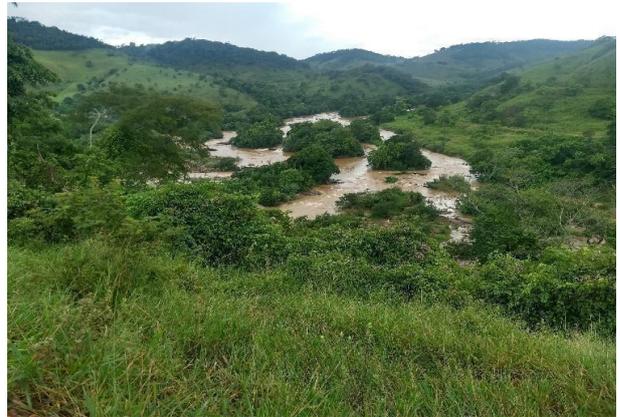
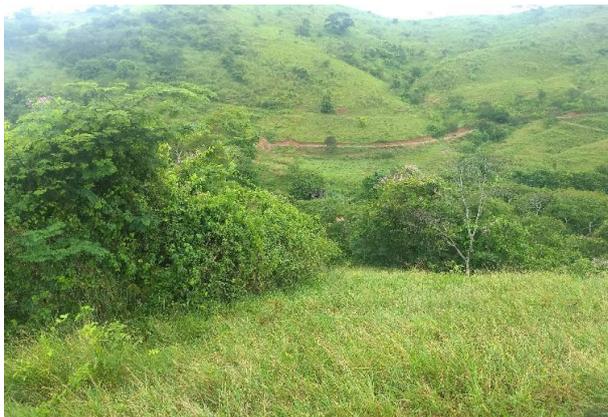
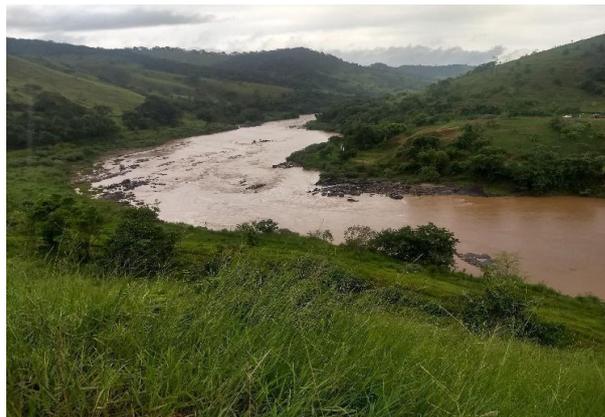
Ponto: TR27-03

Descrição: Trecho localizado na foz do rio Piranga com o rio Carmo, formando o rio Doce. Região com presença de afloramento rochoso e ilhas fluviais. Nota-se resultado positivo quanto a coloração da água do rio Carmo, que se encontra cada vez mais próxima da coloração do rio Piranga em época chuvosa, indicando que o rejeito está sendo pouco carregado. Observa-se pequenas praias de rejeito, descritas na Operação Watu Fase IV e V. Na operação de 04/07/2018, foi constatado que o trecho 27 apresenta resultados satisfatórios, considerando a revegetação e a drenagem com bioengenharia. Na fase atual, a vegetação apresenta-se conservada e com algumas espécies nativas nas margens e nas ilhas (fragmentos florestais). Trata-se de trecho de foz de rios, sendo, portanto, de alterações constantes e permanentes e, por isso, de difícil intervenção.

Foto: Visão Panorâmica da planície do Rio Doce após o Rio Piranga com o Rio do Carmo

Foto: Encontro Rio Piranga e Rio do Carmo

Foto: Vista Parcial da área

Foto: Vista a Jusante do Rio Doce

Recomendação de intervenção: Enriquecimento da vegetação e dos fragmentos florestais com nativas, auxiliando na conservação do local e no embelezamento do trecho de nascente do rio Doce considerando a dificuldade de intervenção devido às características do local.

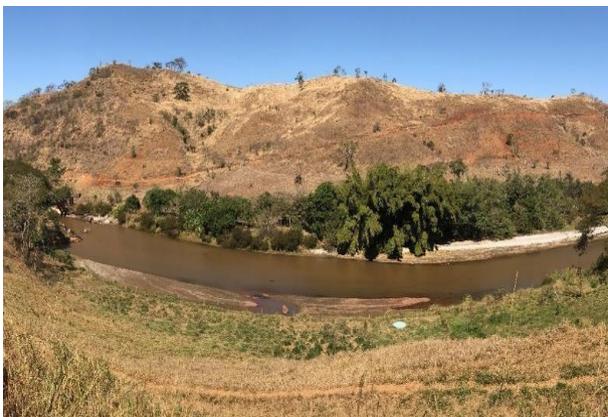
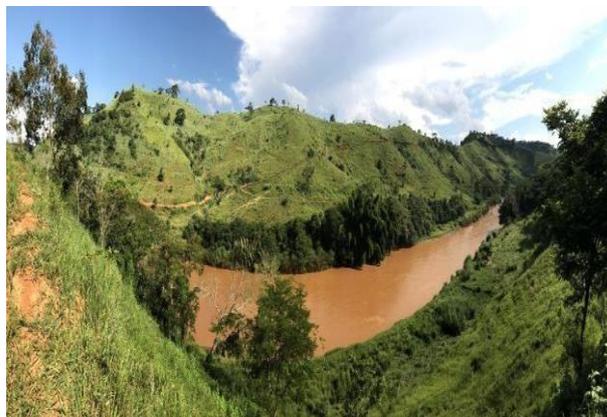
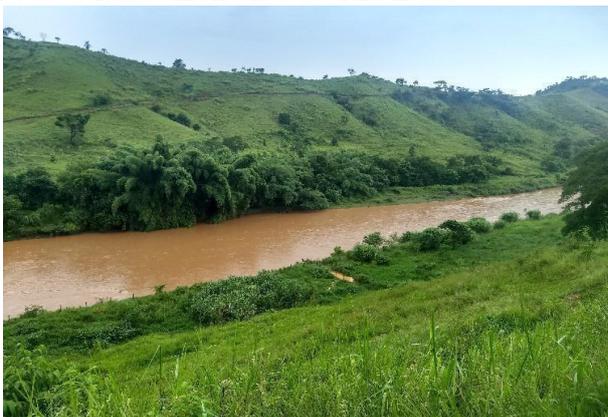
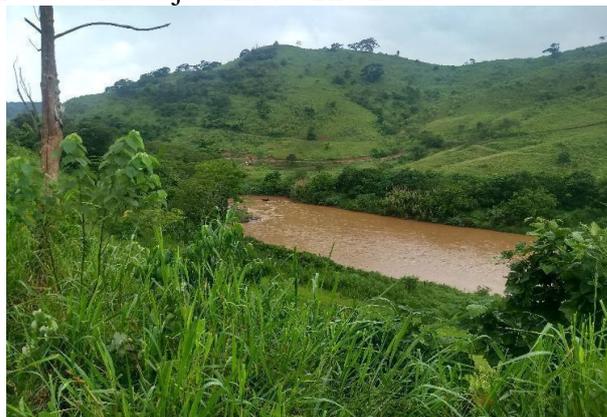
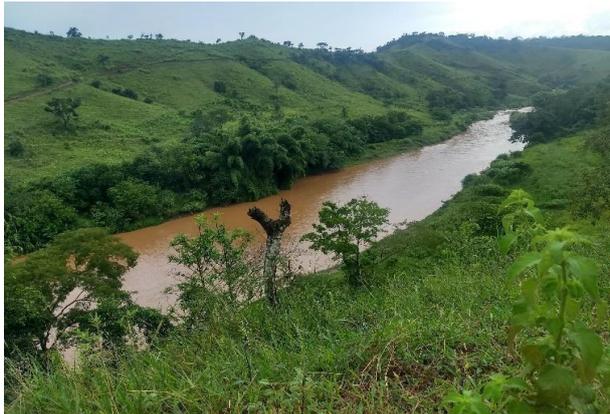
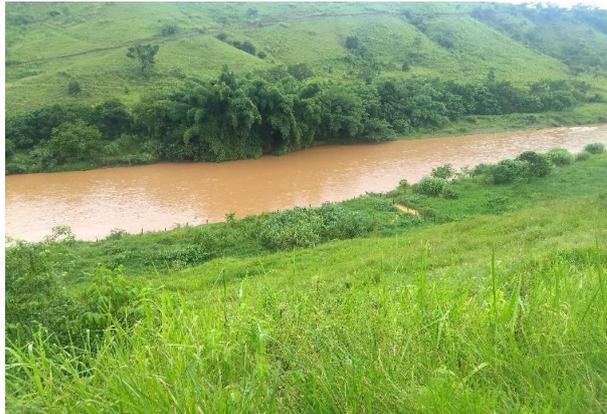
Ponto: TR27-04

Descrição: Área cercada, porém sem vestígio de vegetação em bom estágio de conservação, mantida conforme vistorias anteriores. O rejeito depositado nas margens e na APP não está totalmente coberto, formando processos erosivos em alguns pontos. Presença de fragmentos com gramíneas, capim, e algumas espécies nativas isoladas em uma linha de árvores em parte da APP na margem esquerda, e bambuzal visível na margem direita. Rio cheio, porém, foi possível avistar praia de rejeito nas margens. Aparentemente rejeito estável, sendo lavado lentamente ao longo do tempo.

Foto: Vista do local do encontro dos rios

Foto: Vista a montante do Rio Doce

Foto: Vista à jusante do Rio Doce

Foto: Vista frontal do trecho

Recomendação de intervenção: Observar praias de rejeito na época de seca quando abaixar o nível de água do rio. Enriquecer APP de planície com vegetação nas duas margens. Introduzir espécies nativas, principalmente na margem esquerda, como uma cintura de mata, formando fragmentos florestais que auxiliam na regeneração natural da área.

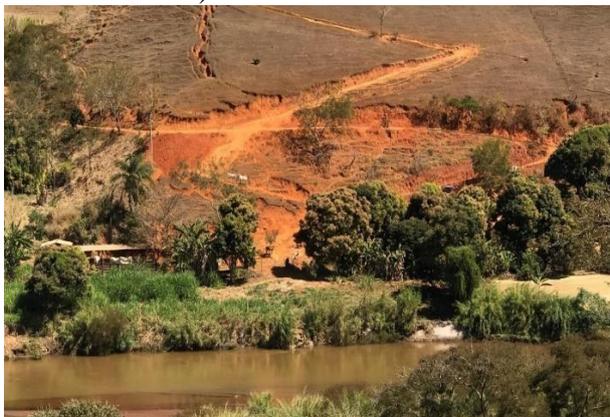
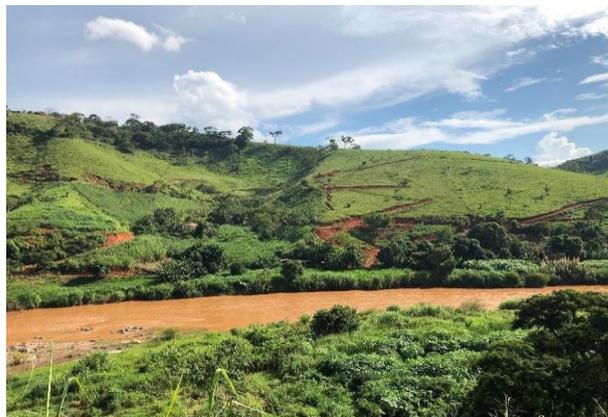
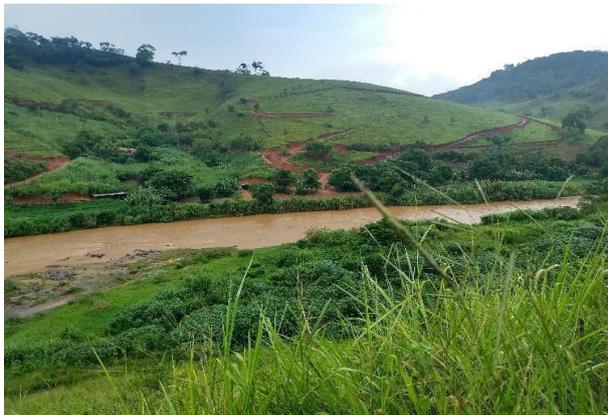
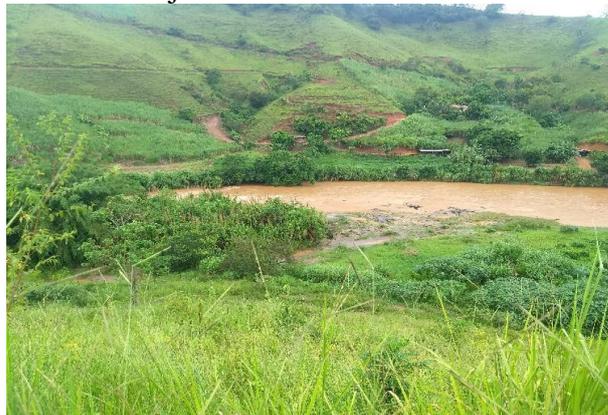
Ponto: TR27-05

Descrição: Na fase V, foram constatados que os trabalhos de controle de erosão foram finalizados e a vegetação da margem já se encontra em desenvolvimento. Na fase VII, verifica-se que o ponto se encontra próximo ao transecto T10T22. Identificada praia de rejeito formada com pedras nas margens. Grande parte da área no trecho está ocupada por capineira. Ainda são observadas na fase atual erosão nos taludes da margem direita próximo à estrada.

Foto: Curral inserido na APP. Detalhe da reconformação e biomanta instalada (canto inferior da foto)

Foto: Vista Geral da calha do rio em que se observa boa recuperação das margens

Foto: Vista a montante do Rio

Foto: Vista à jusante do rio

Recomendação de intervenção: Área adequada para inserção de lagoa marginal.

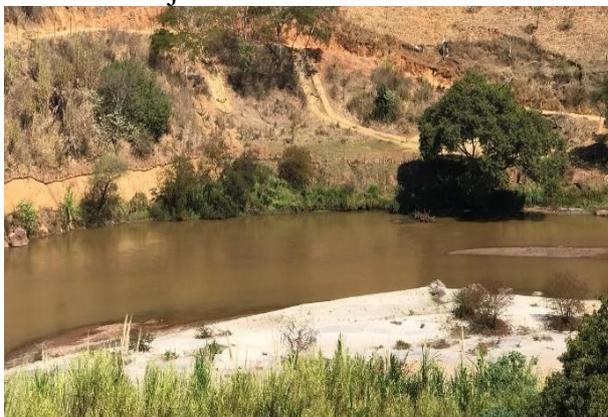
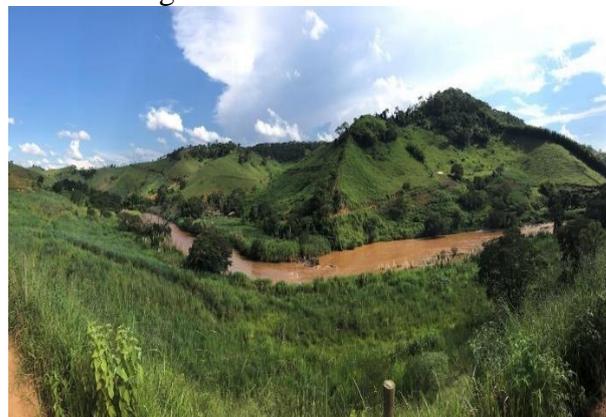
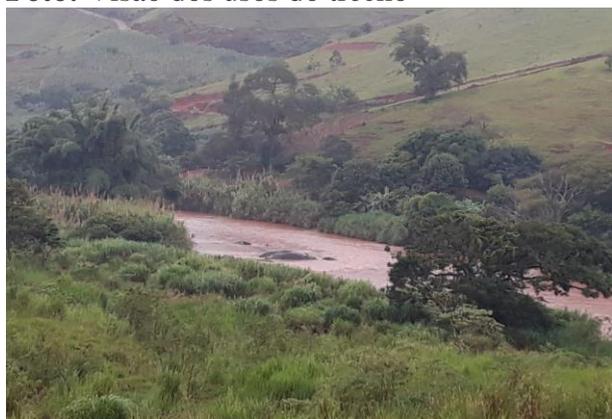
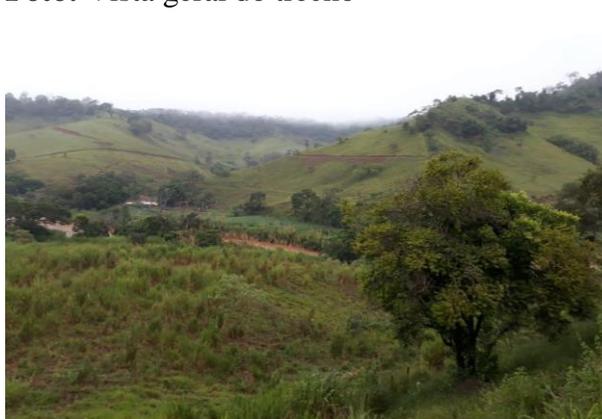
Ponto: TR27-06

Descrição: Na vistoria realizada em 06/03/2018 não foram observados processos erosivos consideráveis e as margens estavam estabilizadas pelas obras de bioengenharia e crescimento da vegetação.

Taludes e margens com deposição de rejeito e muitas pedras na calha do rio. Área totalmente ocupada por Capineira na margem direita, reconduzida por proprietário, que impede razoavelmente a visão da margem, e na margem esquerda encontram-se espécies do mix de sementes bem desenvolvidas junto com capim e bambu. Presença de algumas espécies nativas sobreviventes. Observou-se que as obras de bioengenharia da fase emergencial estão bem evoluídas. O uso da área é de pasto e se encontra degradado. Cerca não visível.

Foto: Vista a jusante do Rio do Carmo

Foto: Visão geral do trecho

Foto: Visão dos usos do trecho

Foto: Vista geral do trecho

Recomendação de intervenção: Monitorar as espécies invasoras de exóticas do mix. Enriquecer a vegetação com nativas, recompondo APP na margem.
