OPERAÇÃO WATU

- FASE VII -

(Relatório)

Relatório da fiscalização dos trechos prioritários e não prioritários da bacia do rio Doce, impactados pelos rejeitos oriundos do rompimento da barragem de Fundão.

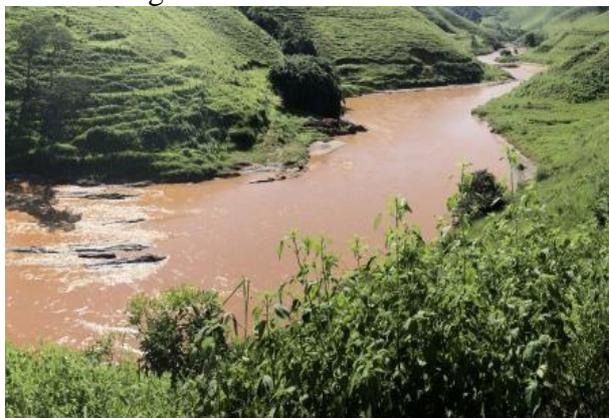
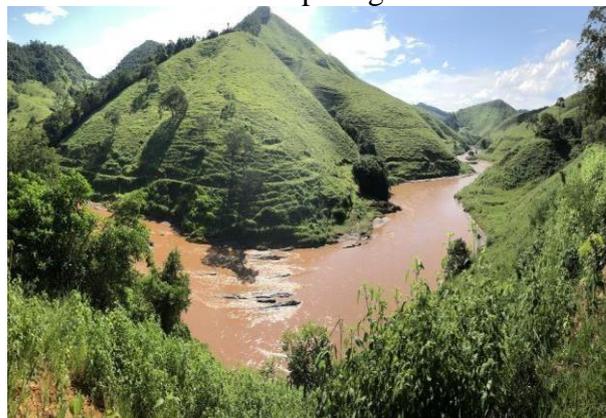
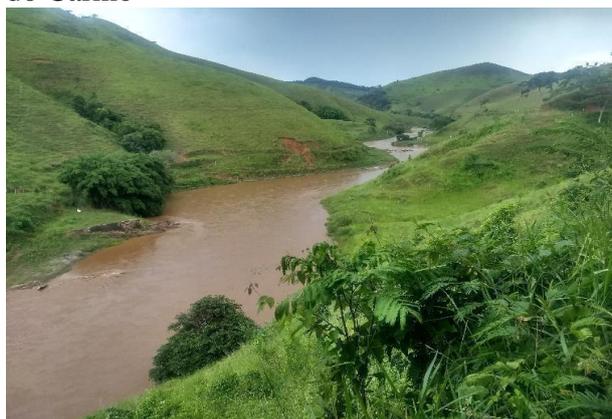
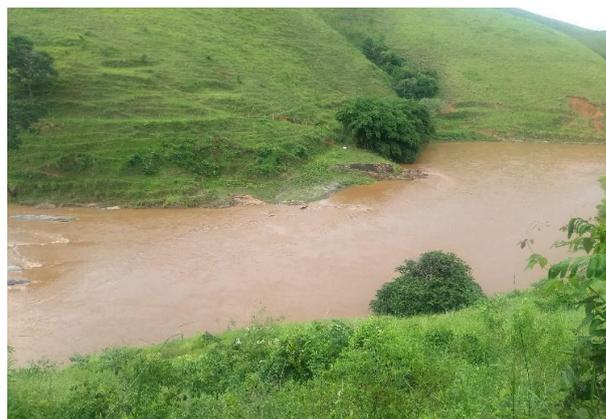
Descrição: Na vistoria realizada em 28/08/2017 (Fase IV) constatou-se que ainda não haviam sido realizadas intervenções nesse ponto, observou-se também que devido ao período de seca, houve aumento da exposição do rejeito depositado, inclusive preso dentre as rochas expostas no leito do rio. Na vistoria realizada em 06/03/2018 não foram observadas obras de intervenção, mas a situação melhorou pelo crescimento da vegetação em função do período chuvoso.

Observa-se deposição de rejeito nas duas margens. Área devidamente cercada, no entanto, pastagem dentro da área delimitada por cerca, sendo possível observar o gado bem próximo ao rio. Constatou-se presença de uma nascente próxima formando tributário do rio.

Foto: Vista geral do trecho

Foto: Panorâmica da paisagem

Foto: Vista geral do trecho e a montante do Rio do Carmo

Foto: Vista parcial do trecho

Recomendação de intervenção: Retirar gado da área de APP próxima às margens. Refazer cobertura vegetal e cercas.

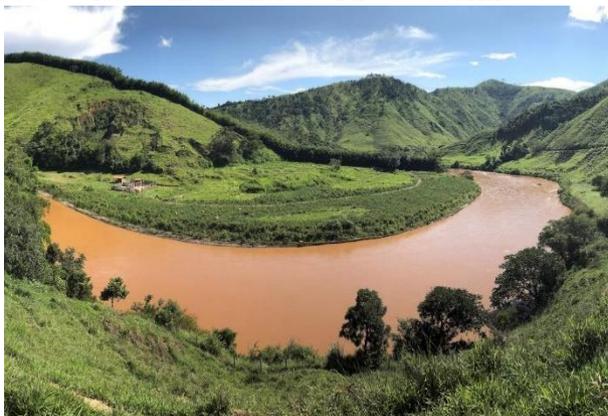
Foto: Vista a montante do Rio do Carmo

Recomendação de intervenção: Recompôr faixa de APP com espécies nativas e reestruturar cerca. Monitorar crescimento de espécies exóticas e invasoras. Área ideal para lagoa marginal.

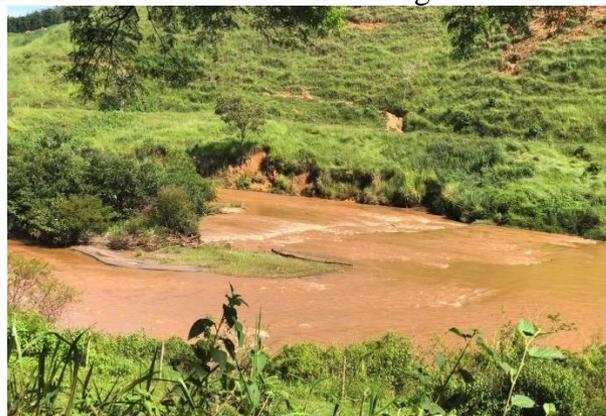
Foto: Detalhe de erosão nas margens

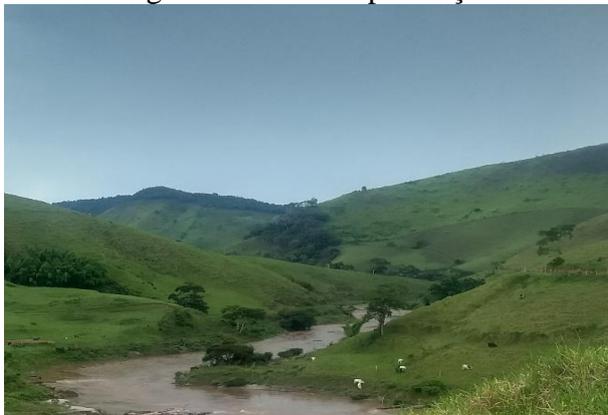
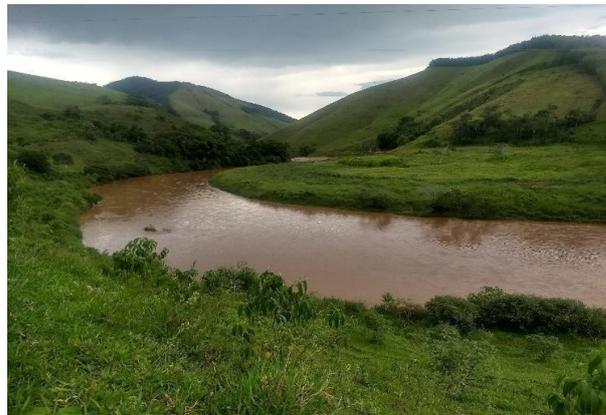
Foto: Vista geral do trecho e presença de animais **Foto:** Vista a montante do Rio do Carmo

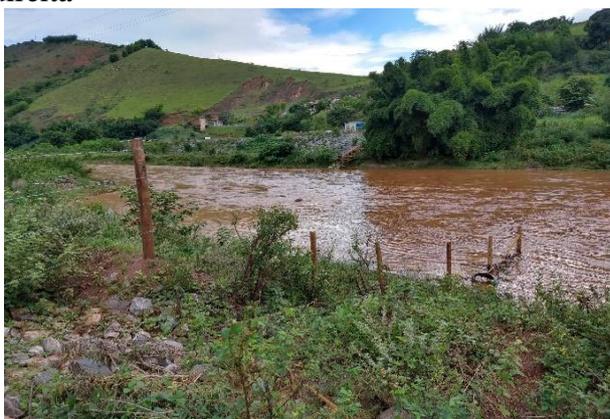
TRANSECTO: T10T01

Verificou-se presença de vegetação proveniente do mix de sementes. A área de APP está cercada, mas com interrupção para acesso a dessedentação. A área encontra-se estabilizada, mas com densa vegetação de comportamento invasor. De acordo com o PMR, este transecto possui a maior espessura do rejeito extracalha, sendo registrada na planície direita (1,85m).

Foto: Vista do cercamento de APP e margem direita

Recomenda-se que a Fundação Renova verifique as características do solo para cultivo agrícola e faça inserção de espécies nativas arbóreas na área de APP, atendendo aos requisitos técnicos e metodológicos em decorrência da espessura do rejeito registrada neste ponto.

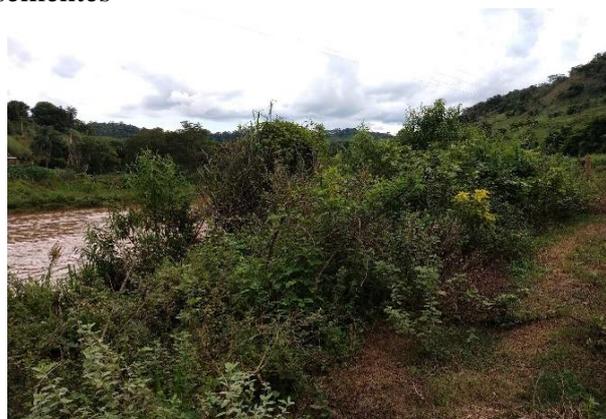
Foto: Vista do terreno com presença do mix de sementes

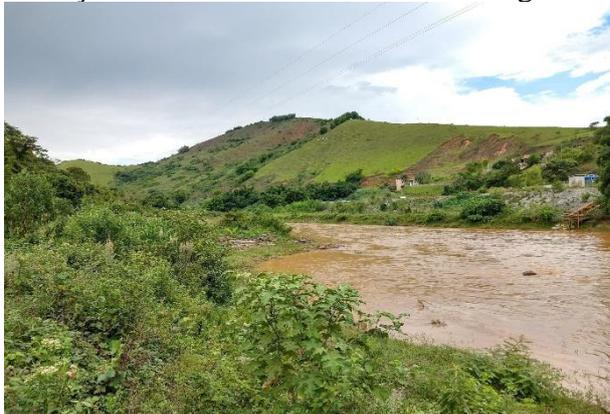
Foto: Vista da Margem direita do Rio, com presença de enrocamentos e cobertura vegetal

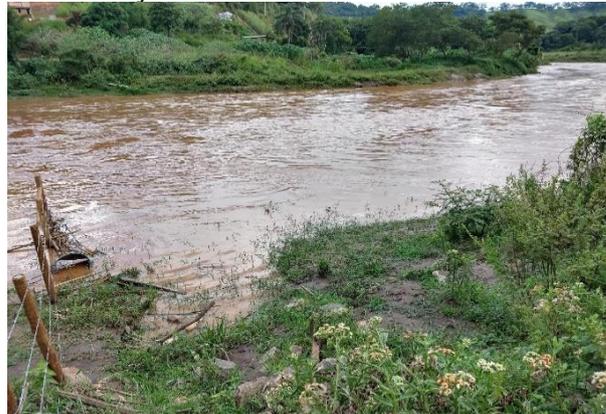
Foto: Vista do acesso da interrupção para dessedentação

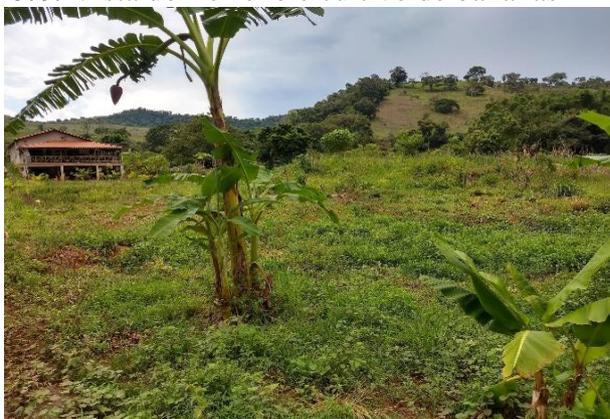
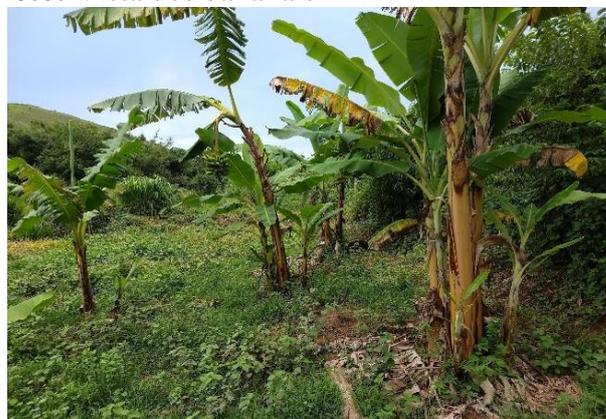
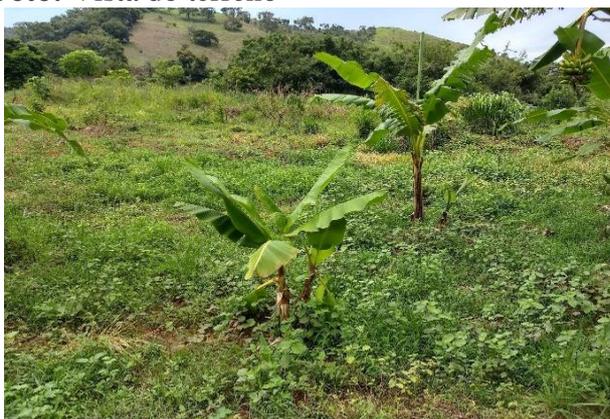
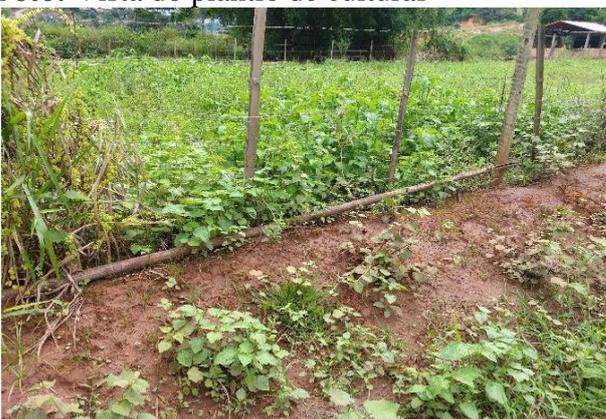
TRANSECTO: T10T02

Descrição: Em conversa com o proprietário do terreno, foi relatada a improdutividade da área atingida pela lama de rejeitos, tornando parte da propriedade ainda inutilizável. Quanto às margens próximas aos transectos, estas se encontram estáveis, com vegetação nativa e cercamento de área de APP. Constatou-se a presença de pedregulhos no terreno, dificultando o trato cultural. De acordo com o PMR, este transecto possui a maior espessura do rejeito extracalha, sendo registrada na planície esquerda (1,30m).

Recomenda-se que a Fundação Renova verifique as características do solo para cultivo agrícola e faça inserção de espécies nativas arbóreas na área de APP, atendendo aos requisitos técnicos e metodológicos em decorrência da espessura do rejeito registrada neste ponto.

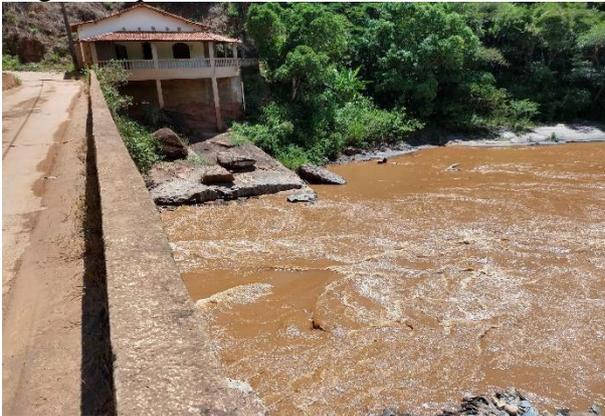
TRANSECTO: T10T3

Descrição: O trecho encontra-se próximo a uma ponte, apresenta margens estáveis cobertas por vegetação, sem cercamento. Verificou-se, ainda, a presença das estruturas emergenciais, como enrocamento e muro de gabião. Em virtude do movimento do corpo hídrico, formou-se uma “praia” de rejeito na margem direita, sendo que este acúmulo já havia sido constatado pela Operação Watu. Existe um acesso ao rio (Figura d). De acordo com o PMR, a maior espessura do rejeito extracalha foi registrada na planície esquerda (0,82m).

Foto: Vista sobre a ponte da praia de rejeito, na margem esquerda do rio **Foto:** Vista do acesso na margem direita do rio

Verificar se o acesso pode ser recuperado através do plantio de espécies nativas, atendendo aos requisitos técnicos e metodológicos em decorrência da espessura do rejeito registrada neste ponto. Cercar a área.

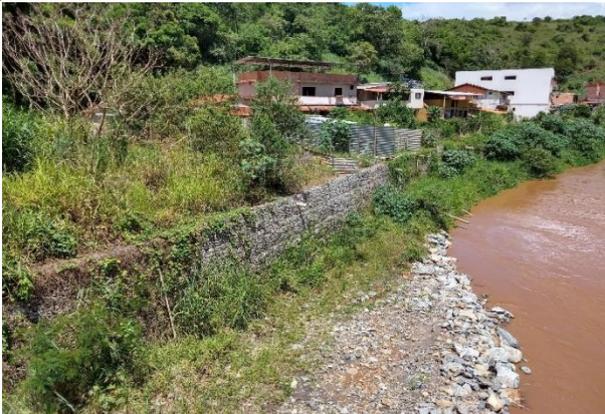
Foto: Vista das estruturas emergenciais: muro de gabião e enrocamentos **Foto:** Vista do acesso na margem direita do rio

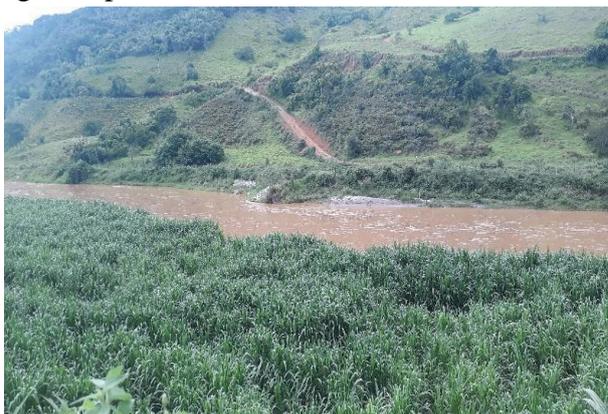
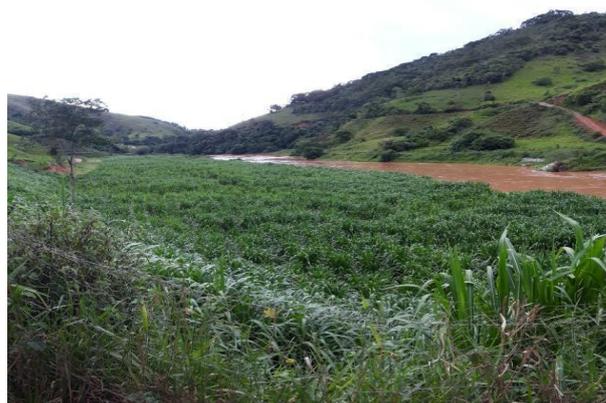
TRANSECTO: T10T04

Descrição do entorno e da deposição de rejeito: Ambas as margens possuem alguns pontos sem cercamento, onde o gado tem acesso ao rio e promove a exposição do rejeito e danifica a cobertura vegetal. Foi detectado instalação de telas para inibir o acesso das capivaras em capineira na margem direita. Cobertura vegetal em bom desenvolvimento nos demais locais onde não ocorre o pisoteio do gado. Verificado rejeito exposto. De acordo com o PMR, a maior espessura do rejeito extracalha foi registrada na planície direita (0,50m).

Foto: Vista geral da área do transecto com deposição de rejeito na margem esquerda em segundo plano. **Foto:** Vista de capineira na planície.

Recomendações de intervenção: Definição dos locais onde o gado terá acesso ao rio para dessedentação e cercamento das demais áreas para o desenvolvimento da cobertura vegetal. Enriquecimento da cobertura vegetal nativa na área de preservação permanente e recuperação da cobertura vegetal sobre o rejeito exposto pela Fundação Renova, atendendo aos requisitos técnicos e metodológicos em decorrência da espessura do rejeito registrada neste ponto.

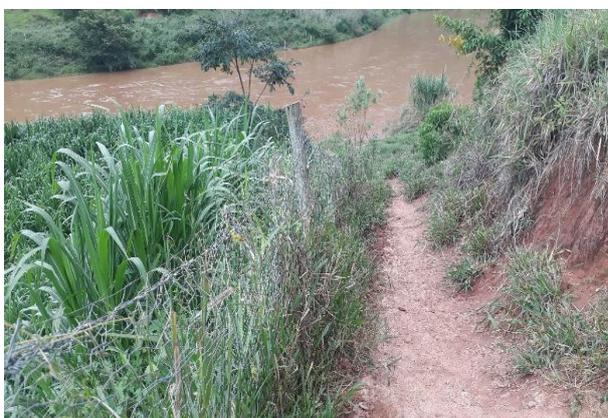
Foto: Vista do acesso do gado ao rio

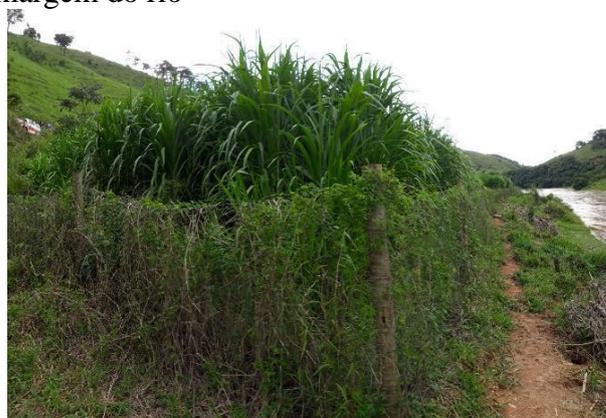
Foto: Vista do acesso do gado ao longo da margem do rio

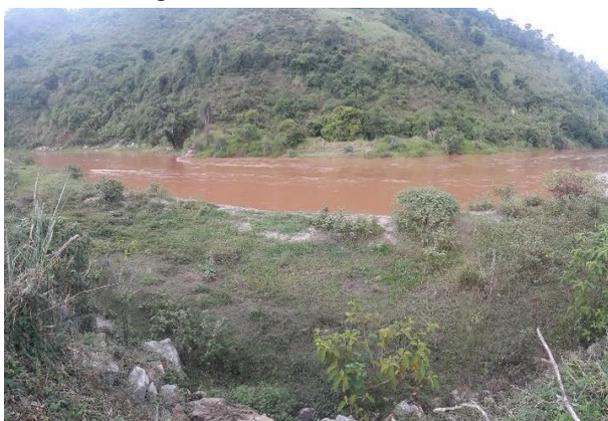
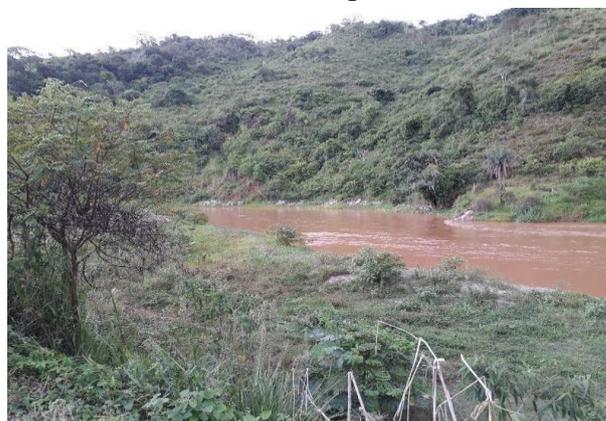
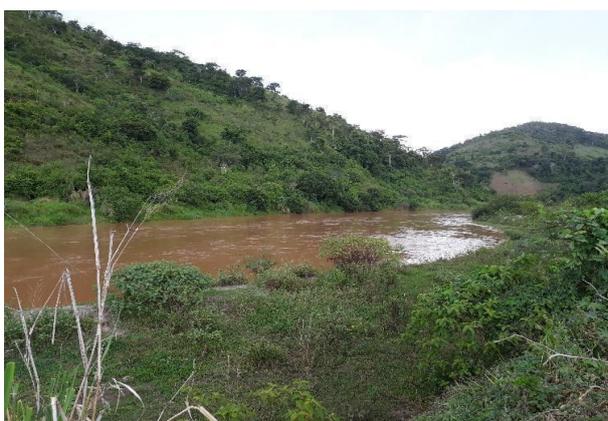
TRANSECTO: T10T05

Descrição do entorno e da deposição de rejeito: Na margem direita foi identificada vegetação pouco desenvolvida. Encontra-se sem cercamento e presença de gado próximo ao rio. Cobertura vegetal pouco desenvolvida também próxima ao enrocamento. Presença de rejeito exposto depositado nesta margem com marcas do pisoteio de animais (capivaras e gado). Margem esquerda com cercamento adequado e bom desenvolvimento da cobertura vegetal. De acordo com o PMR, a maior espessura do rejeito extracalha foi registrada na planície esquerda e margem direita (0,45m).

Recomendações de intervenção: Refazer cercamento na margem direita, reintegração da cobertura vegetal na margem direita e enriquecimento da vegetação nativa na margem esquerda, atendendo aos requisitos técnicos e metodológicos, em decorrência da espessura do rejeito registrada neste ponto.

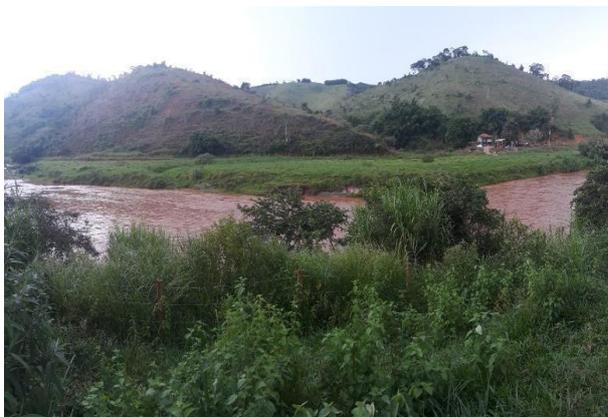
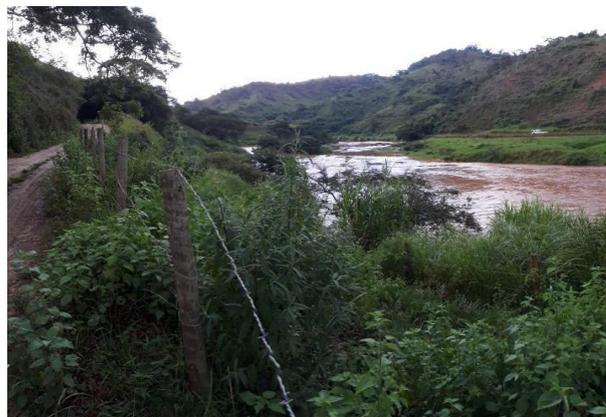
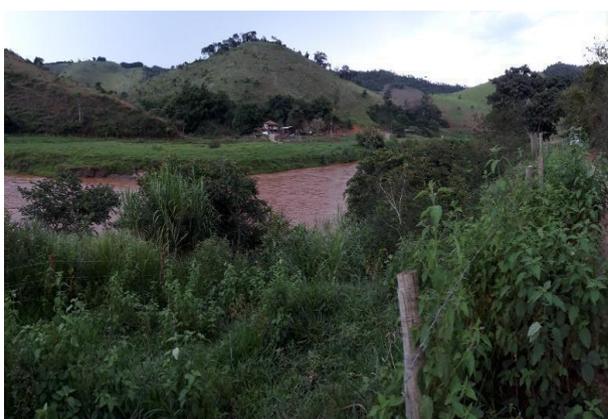
TRANSECTO: T10T06

Descrição do entorno e da deposição de rejeito: Margem esquerda com solapamento em talude, ravinamento e ausência de cercamento para inibir/direcionar o acesso do gado ao rio. Margem direita com cobertura vegetal em bom desenvolvimento no talude. Verificado processo erosivo na estrada projetando sedimentos para a planície aluvionar. De acordo com o PMR, a maior espessura do rejeito extracalha foi registrada na planície esquerda (0,75m).

Recomendações de intervenção: Refazer o cercamento na margem esquerda e contenção do processo erosivo e monitoramento da área pela Fundação Renova.

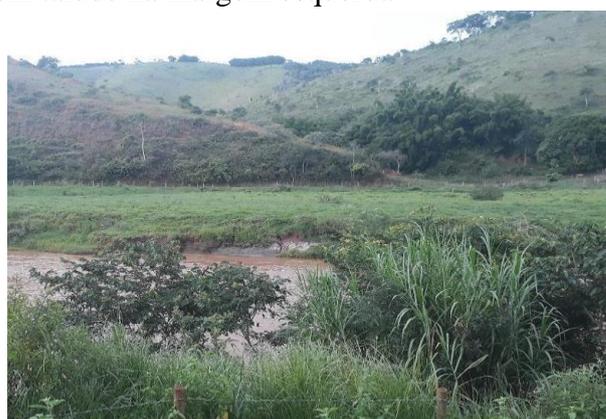
Foto: Vista do processo erosivo e rejeito exposto em talude na margem esquerda

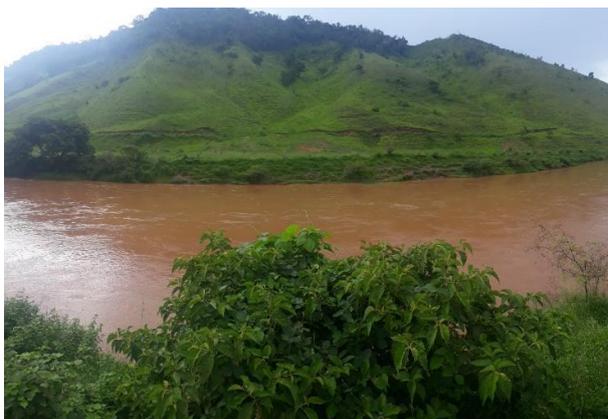
TRANSECTO: T10T07

Descrição do entorno e da deposição de rejeito: Margem esquerda com processo erosivo do tipo laminar, rejeito exposto e acesso do gado na margem do rio. Margem direita com cobertura vegetal bem desenvolvida e com acesso direcionado do gado ao rio. Verificada a execução de plantio de cana sobre área de deposição do rejeito na planície. Foi relatado pelo funcionário responsável pela fazenda (propriedade da Sra. Patrícia), ausência de apoio técnico para o desenvolvimento das atividades econômicas, pela Fundação Renova. De acordo com o PMR, a maior espessura do rejeito extracalha foi registrada na margem direita (0,40m).

Recomendações de intervenção: Retomada da assistência técnica pela Fundação Renova para o desenvolvimento e retomada das atividades econômicas. Recuperação dos processos erosivos no talude, cercamento na margem esquerda, direcionamento do gado ao rio e enriquecimento da cobertura vegetal, atendendo aos requisitos técnicos e metodológicos em decorrência da espessura do rejeito registrada neste ponto.

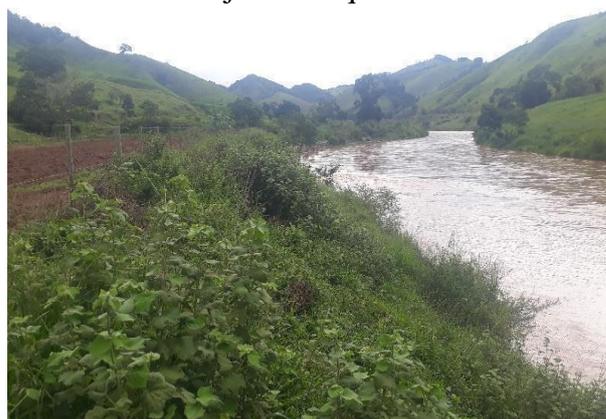
Foto: Vista para montante e roçada para plantio de cana sobre o rejeito à esquerda

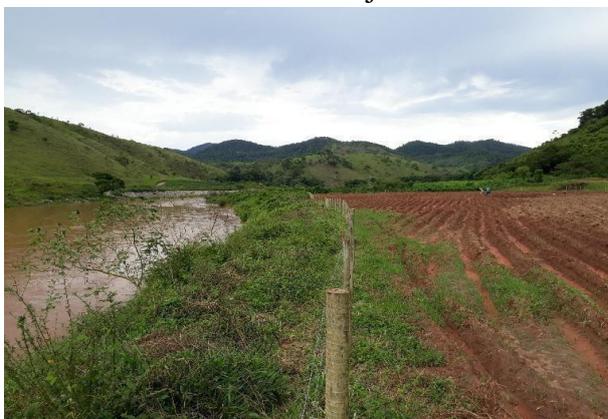
Foto: Vista para jusante e plantio de cana sendo executado à direita sobre o rejeito

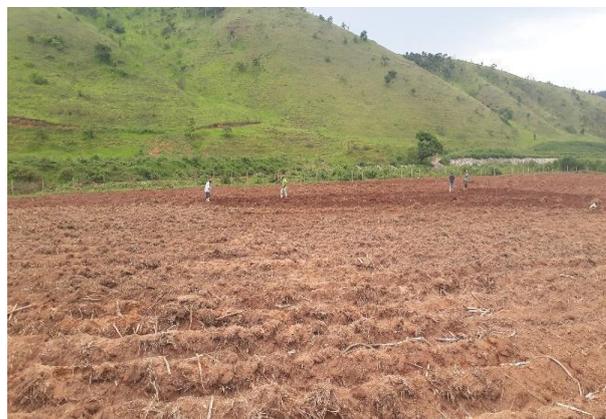
Foto: Plantio de cana sobre o rejeito em planície aluvionar

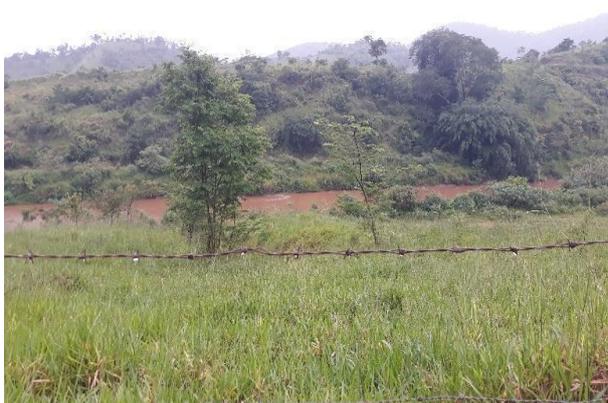
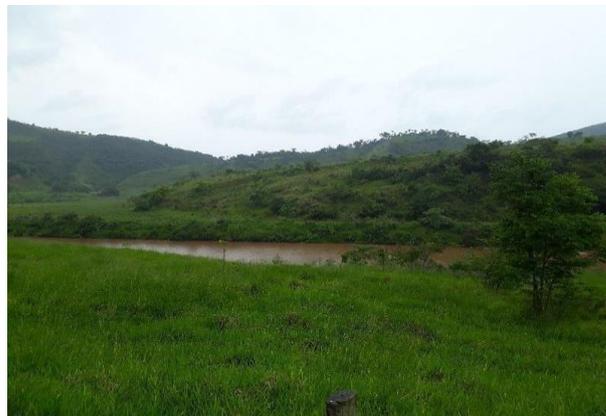
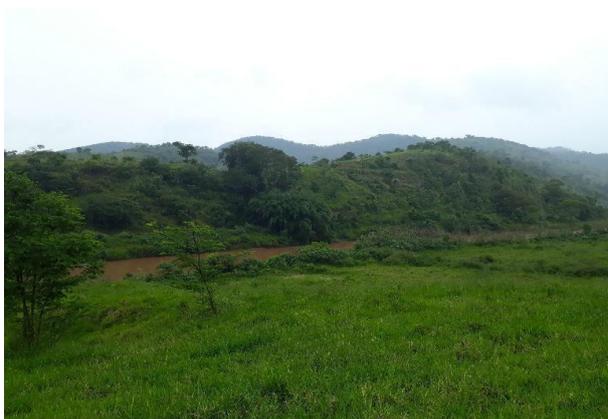
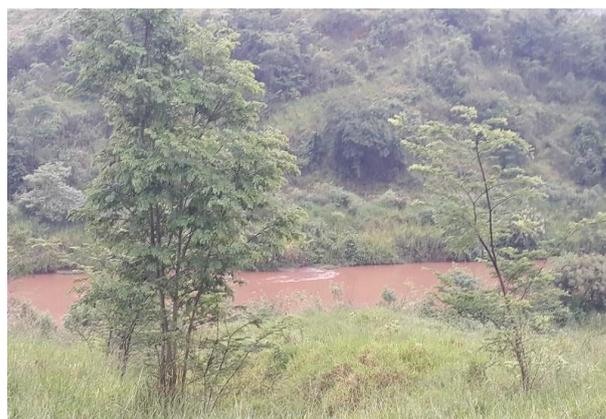
TRANSECTO: T10T08

Descrição do entorno e da deposição de rejeito: Margem esquerda com cobertura vegetal bem desenvolvida, alguns pontos com processo erosivo por ravinamentos em taludes. Planície aluvionar com deposição de rejeito utilizada como pastagem. Margem direita com cobertura vegetal bem desenvolvida e alguns pontos com rejeito exposto na margem. Presença de grotas secas próximo ao local. De acordo com o PMR, este transecto possui a maior espessura do rejeito extracalha registrada na margem direita (0,45m).

Recomendações de intervenção: Reconformação dos taludes erodidos pela Fundação Renova, efetuar enriquecimento de vegetação nativa em área de preservação permanente, atendendo aos requisitos técnicos e metodológicos em decorrência da espessura do rejeito registrada neste ponto.

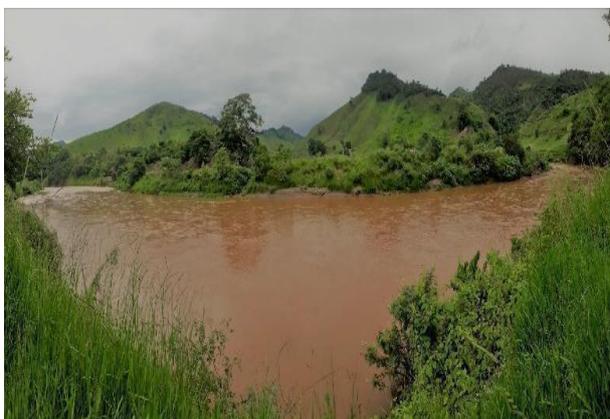
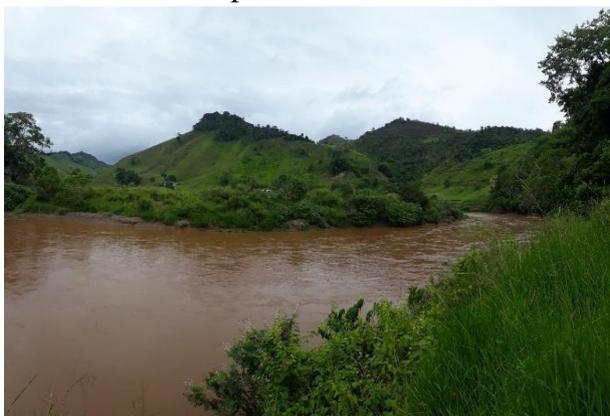
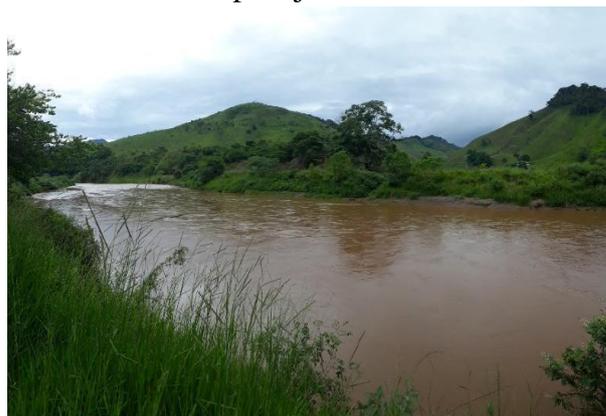
TRANSECTO: T10T09

Descrição do entorno e da deposição de rejeito: Margem esquerda com cobertura vegetal bem desenvolvida e rejeito exposto na margem. Planície aluvionar direita com deposição de rejeito utilizada como pastagem, cobertura vegetal bem desenvolvida e alguns pontos com rejeito exposto na margem. Evidenciado presença de capivaras durante a vistoria. De acordo com o PMR, este transecto possui a maior espessura do rejeito extracalha registrada na margem e encosta direita (0,90m).

Recomendações de intervenção: Reconformação da cobertura vegetal sobre rejeito na margem e enriquecimento de vegetação nativa em área de preservação permanente, atendendo aos requisitos técnicos e metodológicos em decorrência da espessura do rejeito registrada neste ponto.

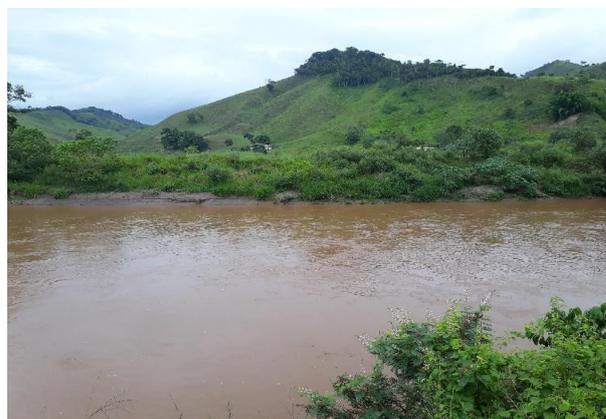
Foto: Rejeito exposto em talude na margem direita.

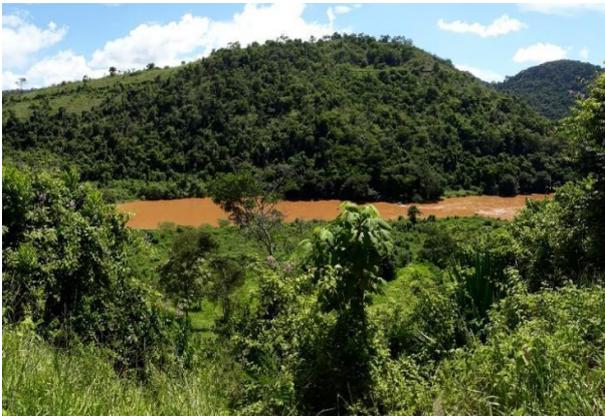
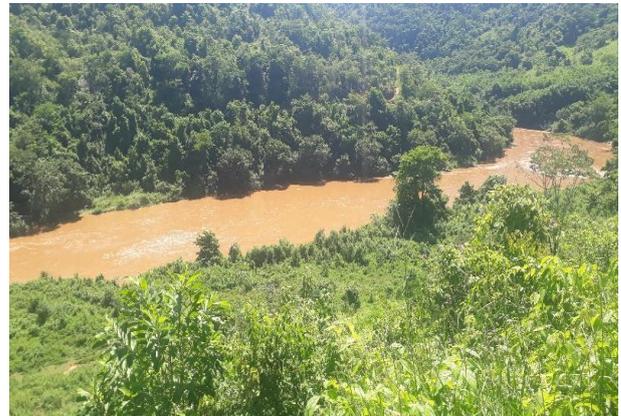
TRANSECTO: T10T10

Descrição do entorno e da deposição de rejeito: Cobertura vegetal bem desenvolvida em ambas as margens. Encosta esquerda com vegetação nativa exuberante e pouco impactada pelo rejeito. Planície direita com cobertura vegetal bem desenvolvida sobre deposição de rejeito. Retentores, enrocamentos e ombreiras cobertas pelo nível elevado do rio. De acordo com o PMR, este transecto possui a maior espessura do rejeito extracalha registrada na margem direita (0,70m).

Recomendações de intervenção: Enriquecimento da cobertura vegetal nativa na margem direita, atendendo aos requisitos técnicos e metodológicos em decorrência da espessura do rejeito registrada neste ponto.

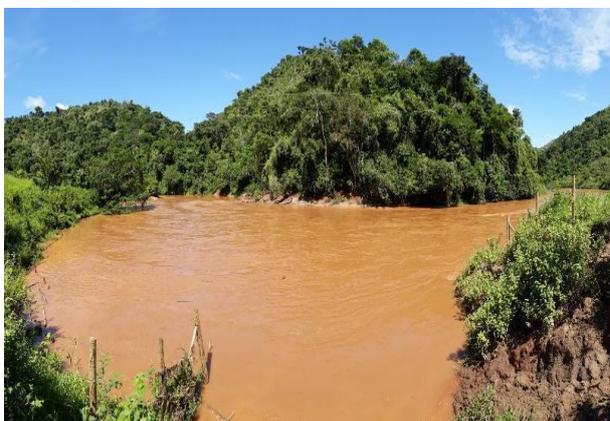
Descrição do entorno e da deposição de rejeito: Cobertura vegetal bem desenvolvida em ambas as margens. Encosta esquerda com vegetação nativa exuberante e pouco impactada pelo rejeito. Planície direita com cobertura vegetal bem desenvolvida sobre deposição de rejeito. Local cercado e com acesso do gado ao rio. Retentores, enrocamentos e ombreiras cobertas pelo nível elevado do rio. Rejeito exposto e processo erosivo no acesso do gado ao rio. De acordo com o PMR, este transecto possui a maior espessura do rejeito extracalha registrada na planície direita (0,70m).

Foto: Visão geral da área do transecto

Recomendações de intervenção: Enriquecimento da cobertura vegetal nativa em área de preservação permanente e reconformação do processo erosivo na margem direita pela Fundação Renova, atendendo aos requisitos técnicos e metodológicos em decorrência da espessura do rejeito registrada neste ponto.

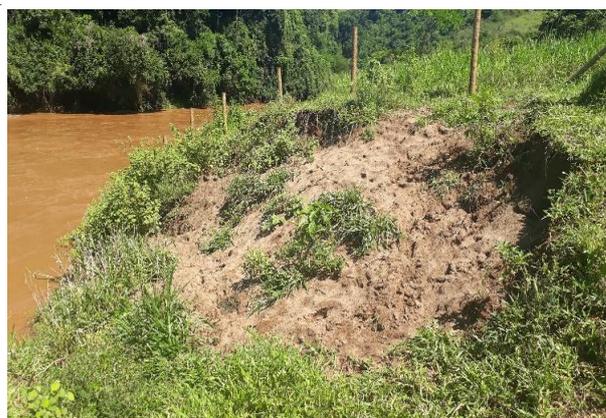
Foto: Margem direita com rejeito exposto e processo erosivo

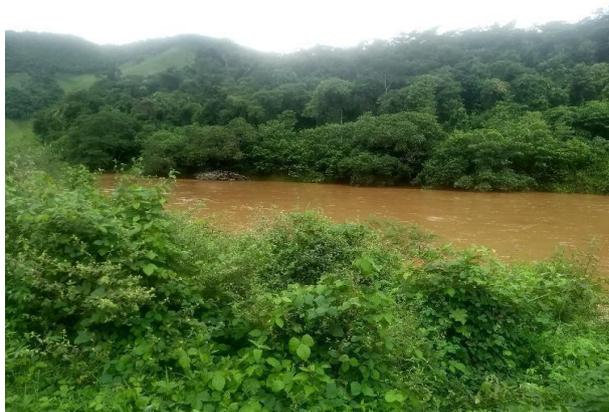
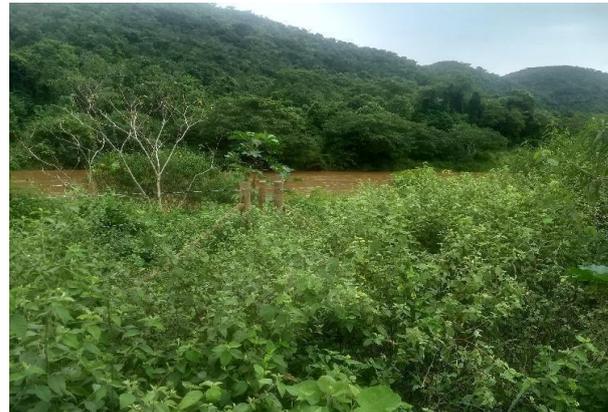
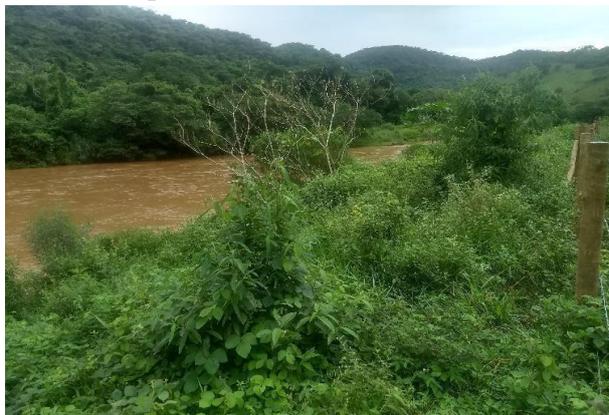
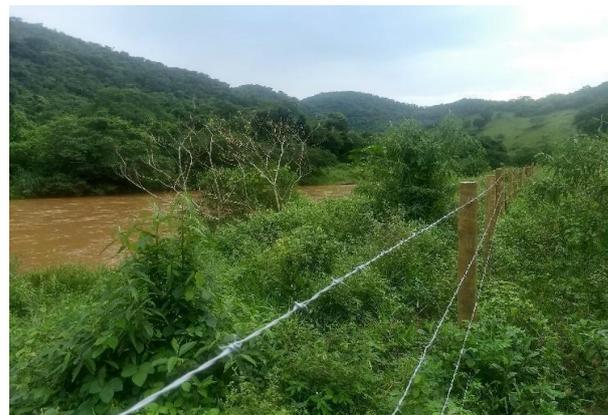
TRANSECTO: T10T12

Descrição do entorno e da deposição de rejeito: Trecho do rio retilíneo com calha larga. Margem direita com bom estado de conservação da vegetação e espécies nativas. Observou-se pequena deposição de rejeito nas margens, mas com pouca visibilidade, devido à cheia do rio. Vegetação do mix de sementes bem instaurada e desenvolvida, aparentemente bem protegida, cercada e adequadamente monitorada. Margem esquerda do rio Doce no trecho sem muita cobertura vegetal. De acordo com o PMR, este transecto possui a maior espessura do rejeito extracalha registrada na planície direita (0,30m).

Recomendações de intervenção: Aumentar cerca da margem esquerda do rio para até junto da estrada, pois a faixa entre a estrada e onde se localiza a cerca se encontra tomada por espécies de vegetação do mix, como a assa-peixe. Recuperar APP com a introdução de espécies nativas, principalmente na margem esquerda, atendendo aos requisitos técnicos e metodológicos em decorrência da espessura do rejeito registrada neste ponto.

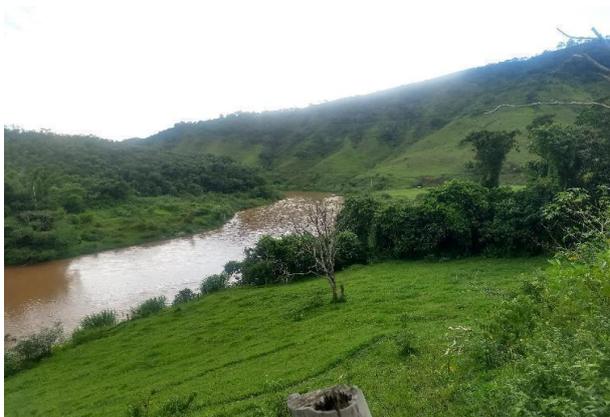
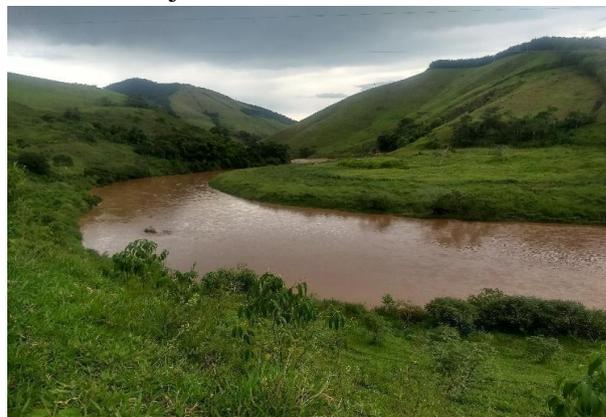
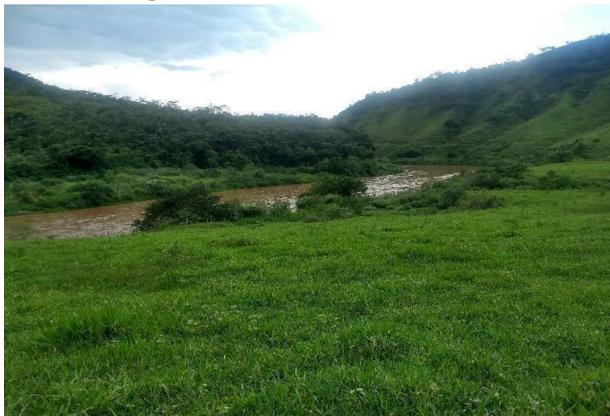
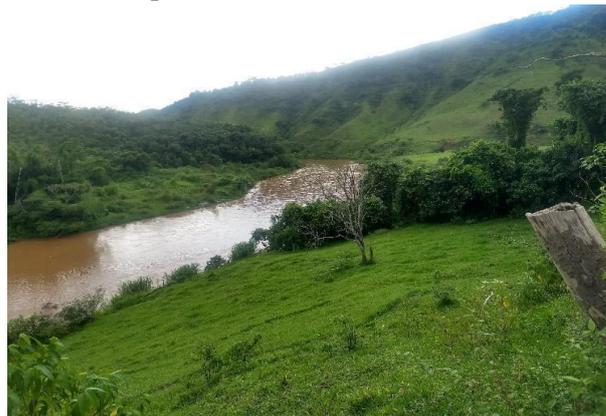
TRANSECTO: T10T13

Descrição do entorno e da deposição de rejeito: Caracterização geral similar ao Trecho TR27-08. Área cercada e vegetação de mix de sementes em moderado estado de conservação. Fragmento florestal no trecho final em frente ao ponto T10T13 acima da APP, o que auxilia na conservação e restauração da vegetação nativa na área. Rio bem encaixado no relevo, com paredes laterais sinuosas. Propriedade situada próxima à margem esquerda do rio Doce, com presença de curral. De acordo com o PMR, este transecto possui a maior espessura do rejeito extracalha, registrada na planície direita (0,50m).

Recomendações de intervenção: Recompôr faixa de APP com espécies nativas, atendendo aos requisitos técnicos e metodológicos em decorrência da espessura do rejeito registrada neste ponto e reestruturar a cerca. Monitorar o crescimento de espécies exóticas e invasoras.

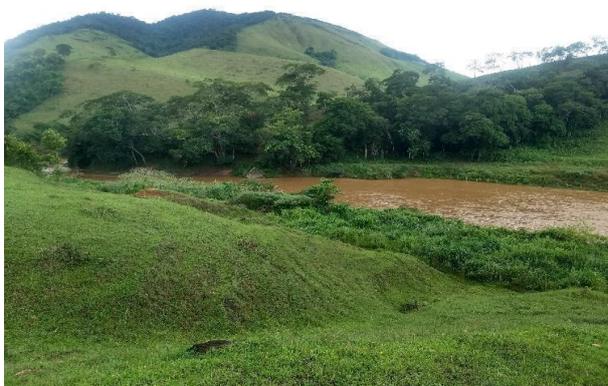
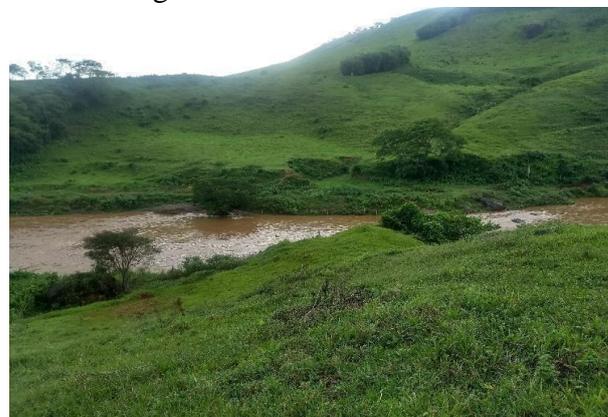
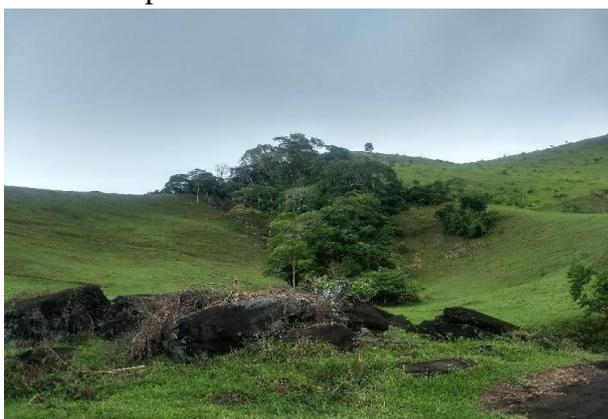
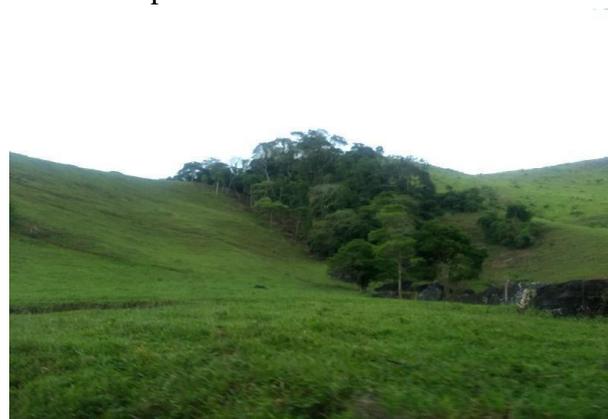
TRANSECTO: T10T14

Descrição do entorno e da deposição de rejeito: Área cercada em sua maioria, tendo parte da cerca afundado na água do rio Doce. Mix de semente estabelecido e contido na margem esquerda, em bom estágio de conservação. O rio se encontrava cheio, porém, foi possível visualizar deposição de rejeito na margem direita. Observa-se pastagem bem cuidada e roçada na margem direita e pouca cobertura vegetal. Nota-se supressão de vegetação nativa do fragmento florestal, impedindo a regeneração da vegetação de forma natural. De acordo com o PMR, este transecto possui a maior espessura do rejeito extracalha registrada na planície direita (0,50m).

Recomendações de intervenção: Recuperar a cerca. Atentar-se para a deposição de rejeito nas margens do rio.

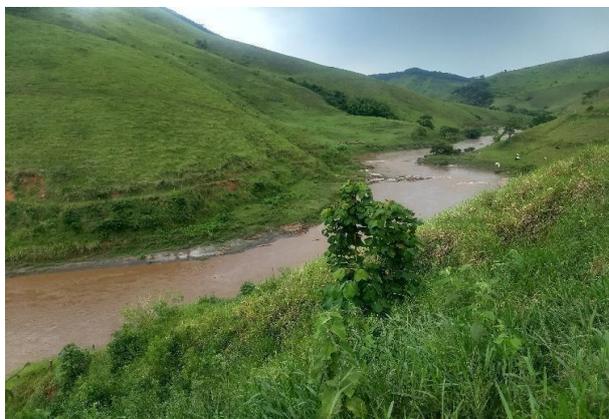
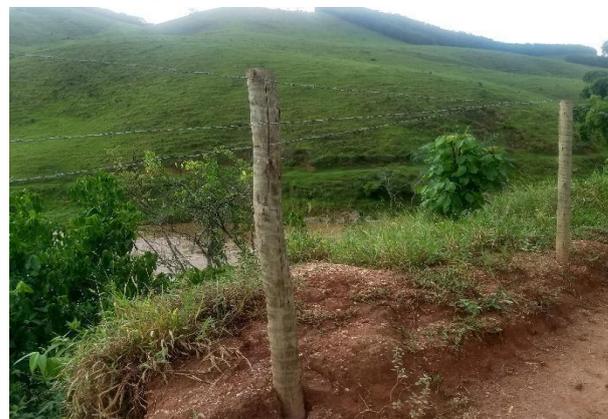
TRANSECTO: T10T15

Descrição do entorno e da deposição de rejeito: Área de pastagem, com gado presente nas duas margens próximas ao rio. Tributário localizado no trecho, estando cercado, mas com arrombamento da cerca em alguns pontos. Trecho com calha do rio estreita. Vegetação coberta por espécies do mix de sementes bem estabelecidas e em bom estágio de conservação. No acesso ao trecho encontra-se placa de proibição de entrada da Fundação Renova, possivelmente instalada pelo dono da propriedade. De acordo com o PMR, este transecto possui a maior espessura do rejeito extracalha registrada na margem esquerda (0,55m).

Recomendações de intervenção: Retirar o gado da porção mais próxima da margem do rio e reconstruir a cerca rompida.

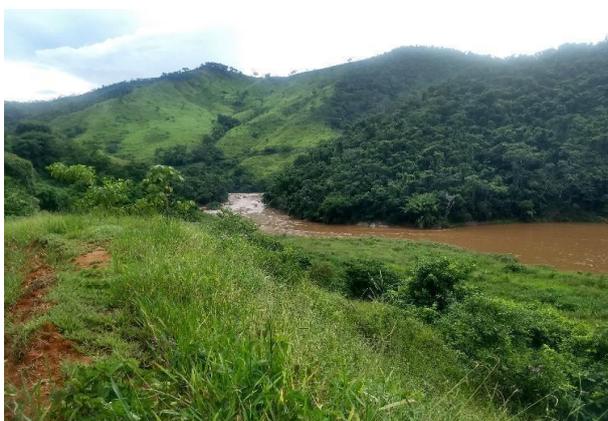
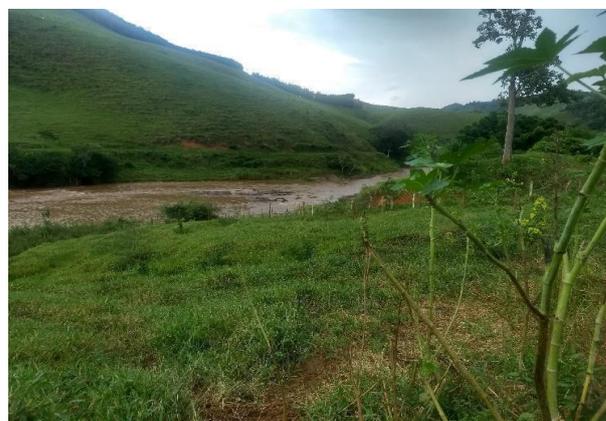
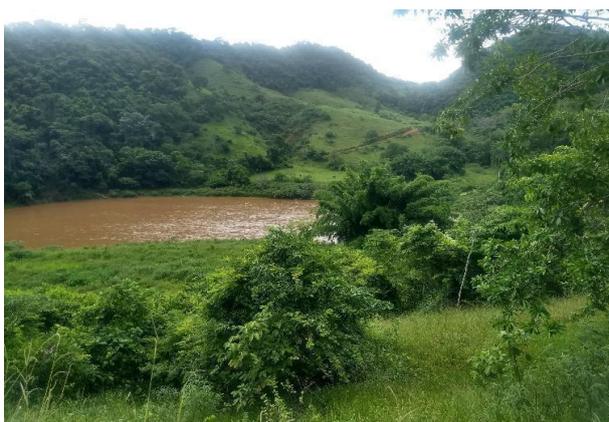
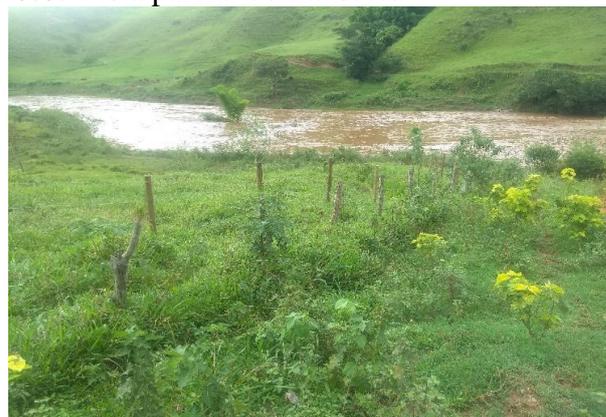
TRANSECTO: T10T16

Descrição do entorno e da deposição de rejeito: Aparente reconstituição da vegetação com mix de sementes na margem direita do Rio Doce. Área de fácil regeneração devido à presença de fragmentos florestais. Deposição de rejeito em grande parte da área, porém, com espessura menor da camada de rejeito depositado. Margens devidamente cercadas e presença de pasto e gado na margem direita. Observam-se cercas paralelas em partes da APP, protegendo rejeito coberto por mix. De acordo com o PMR, este transecto possui a maior espessura do rejeito extracalha registrada na encosta esquerda (0,75m).

Recomendações de intervenção: Área adequada para recondução da vegetação natural com enriquecimento da vegetação nativa, atendendo aos requisitos técnicos e metodológicos em decorrência da espessura do rejeito registrada neste ponto. Controlar espécies invasoras do mix.

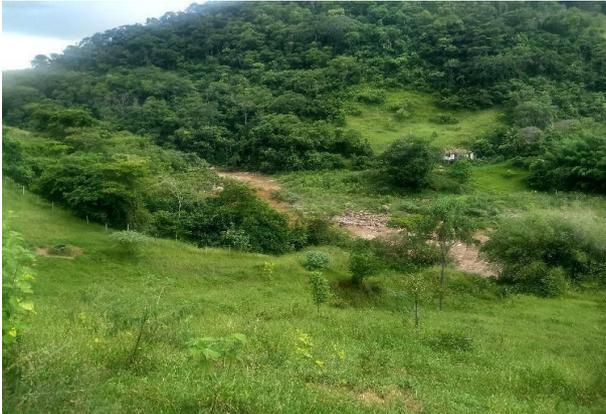
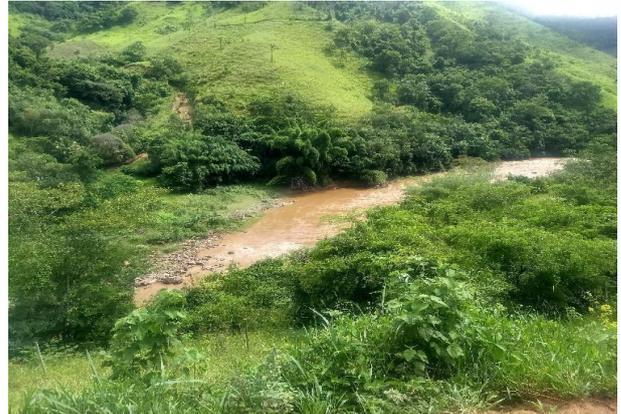
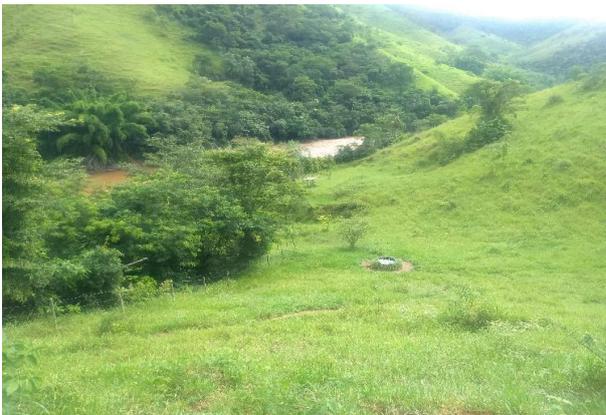
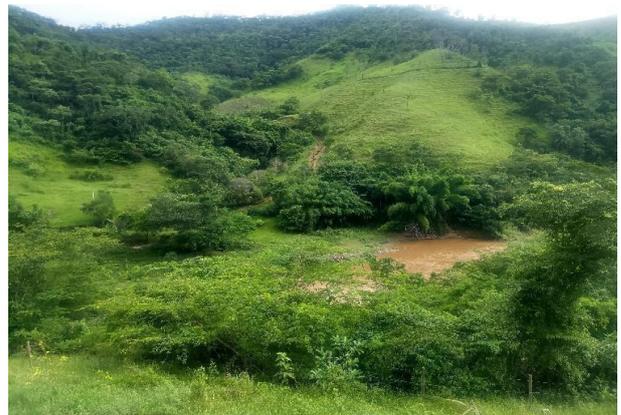
TRANSECTO: T10T17

Descrição do entorno e da deposição de rejeito: Área com APP isolada com cerca na margem esquerda do Rio Carmo. Observa-se deposição de rejeito nas margens. Presença de gado e equinos na margem direita do rio, porém, sem indícios da entrada dos animais na área cercada. Aparentemente não houve aplicação do mix de sementes na área, com aspecto de regeneração natural. Acesso de estrada pela margem direita do rio com processo erosivo avançado e sem condução da drenagem pluvial, concentrando a drenagem da água no centro da estrada. De acordo com o PMR, este transecto possui a maior espessura do rejeito extracalça registrada na planície esquerda (0,40m).

Recomendações de intervenção: Área adequada para recondução da regeneração natural com enriquecimento da vegetação nativa devido a fragmentos florestais próximos na margem esquerda do rio, atendendo aos requisitos técnicos e metodológicos em decorrência da espessura do rejeito registrada neste ponto.
