OPERAÇÃO WATU

- FASE VII -

(Relatório)

Relatório da fiscalização dos trechos prioritários e não prioritários da bacia do rio Doce, impactados pelos rejeitos oriundos do rompimento da barragem de Fundão.

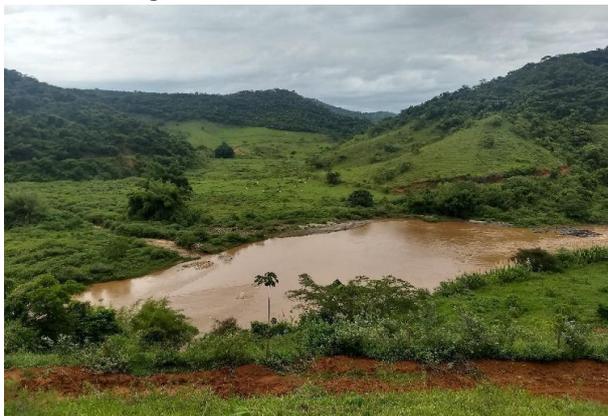
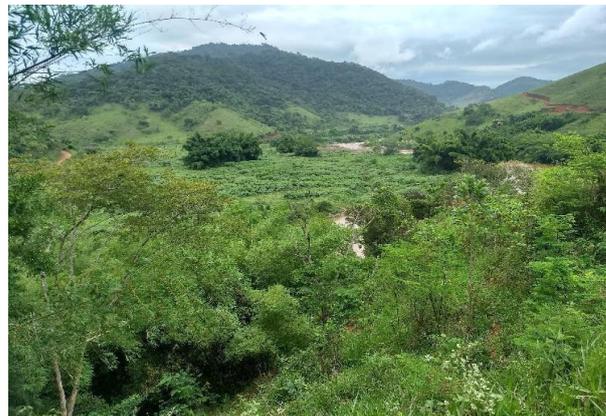
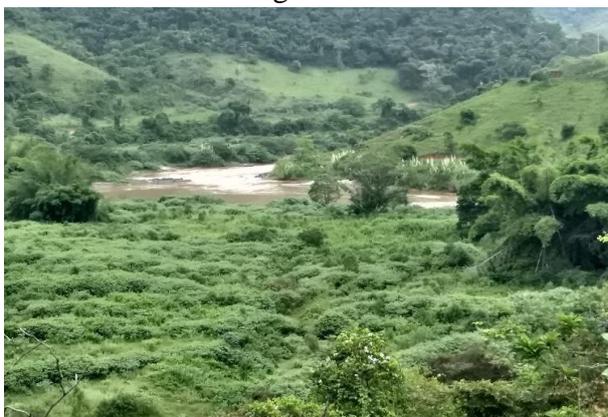
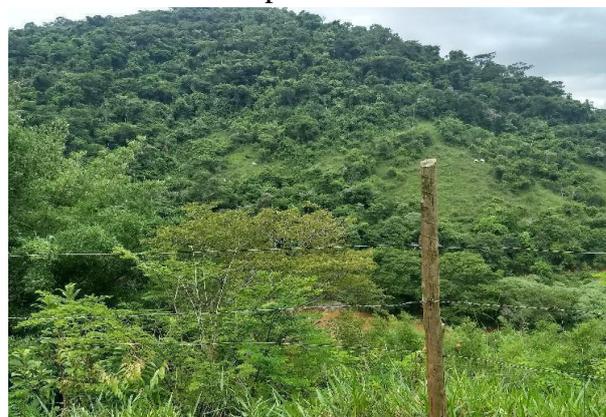
TRANSECTO: T10T18

Descrição do entorno e da deposição de rejeito: Ponto localizado a jusante do tributário ITC10, à margem esquerda do Rio Doce, em área de curva do rio com bastante presença de bambu. Formação rochosa na calha e enrocamento natural. Observada pilha de lenha acumulada na margem direita do rio. Vegetação na margem esquerda composta de campineira e exóticas, como a braquiária, e na margem direita área de pastagem com gado cercado e planície reconformada. Foi observado banco/praias de rejeito que sofreu deposição no rio. Grande presença de rejeito depositado nas margens. Talude da margem aparentemente erodido. De acordo com o PMR, este transecto possui a maior espessura do rejeito extracalha registrada na encosta direita (0,60m).

Recomendações de intervenção: Monitorar espécies invasoras e a deposição de rejeito no rio. Controlar entrada de animais na APP mais próxima ao rio. Realizar o enriquecimento de nativas na borda, atendendo aos requisitos técnicos e metodológicos em decorrência da espessura do rejeito registrada neste ponto.

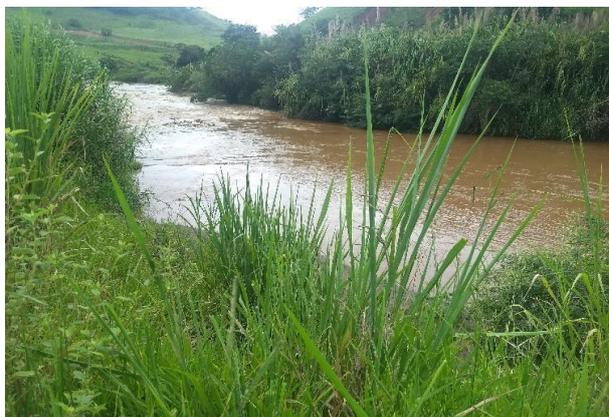
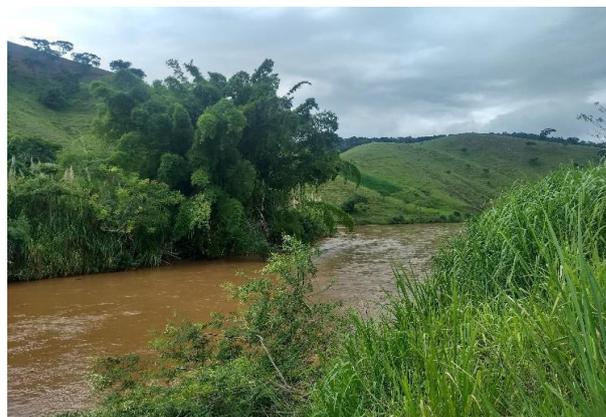
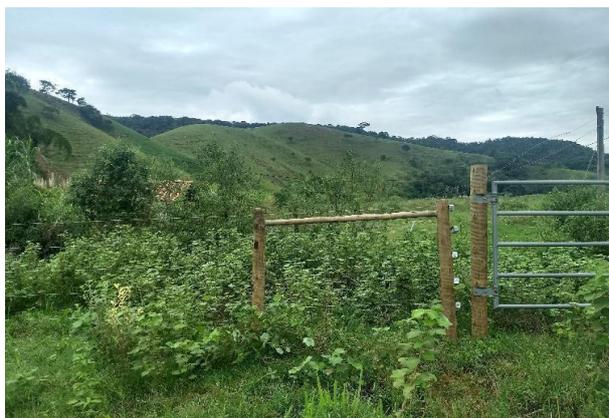
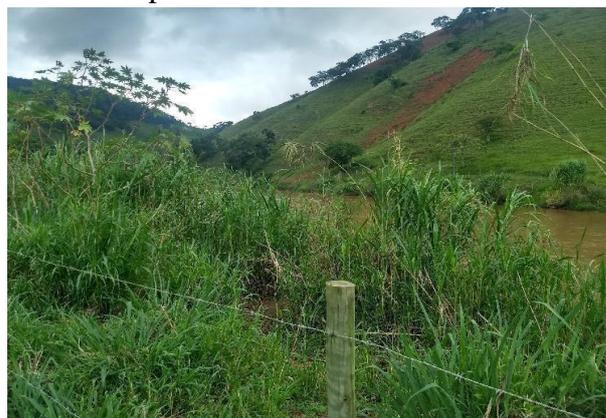
TRANSECTO: T10T20

Descrição do entorno e da deposição de rejeito: Local de grande deposição de rejeito. Planície com pastagem e sistema de irrigação. Parte da APP se encontra cercada com presença de grande quantidade de capim africano, colônias, na margem esquerda do rio, que impede a visão nítida da margem do Rio Doce. Na margem direita, APP não está totalmente protegida, verificando erosão e trilhos de animais. Foram identificados vestígios de presença de animais silvestres, como a capivara, e também de gado. Foi possível avistar algumas espécies nativas espaçadas. De acordo com o PMR, este transecto possui a maior espessura do rejeito extracalha registrada na planície esquerda (0,60m).

Recomendações de intervenção: Monitorar e recuperar processos erosivos, por se tratar de área sujeita a impacto e erosão laminar devido ao carregamento de solo dos taludes mais íngremes. Indicado iniciar-se a recuperação de cima para baixo, de acordo com um manejo de recuperação de encostas.

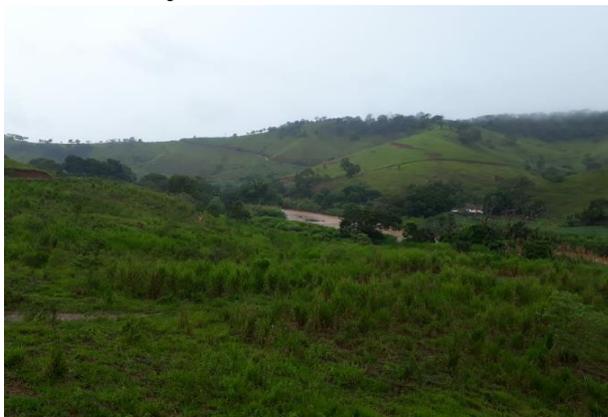
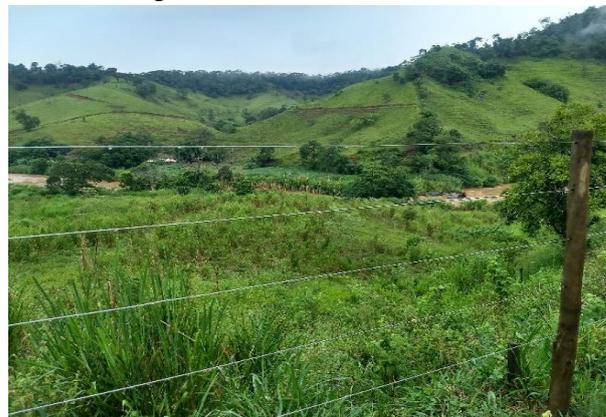
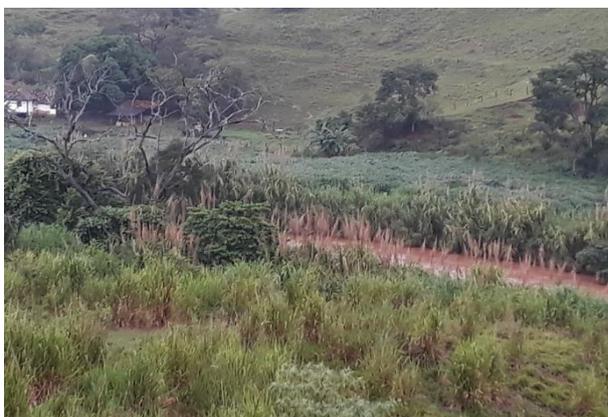
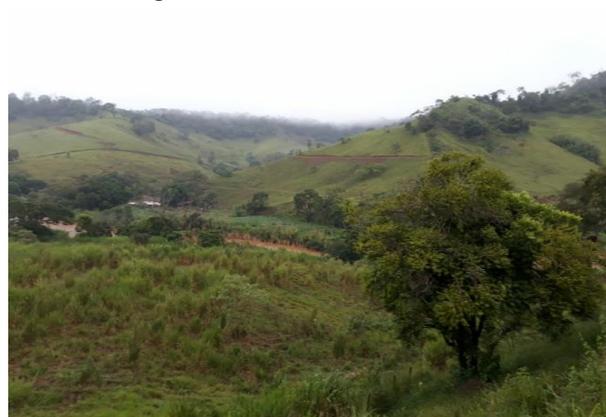
TRANSECTO: T10T21

Descrição do entorno e da deposição de rejeito: Leito do rio retilíneo neste trecho, com afloramento rochoso na calha e formação de pequenos bancos de areia. Área das margens ocupada por capineira e algumas espécies de mix. Foram observadas poucas espécies nativas isoladas. Cerca da área aparentemente refeita recentemente, com mourão antigo abandonado ao longo da estrada de acesso.

Recomendações de intervenção: Realizar o enriquecimento de nativas na borda, atendendo aos requisitos técnicos e metodológicos em decorrência da espessura do rejeito registrada neste ponto.

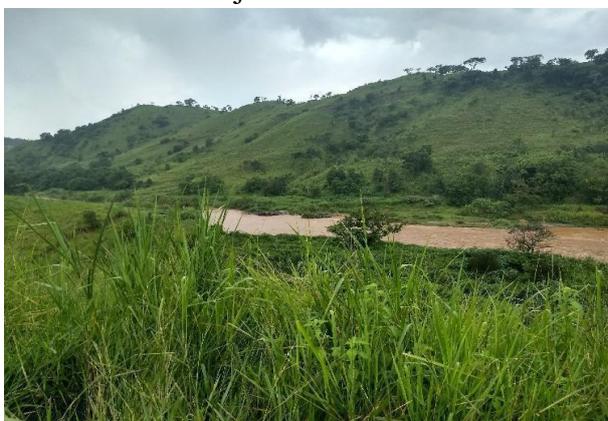
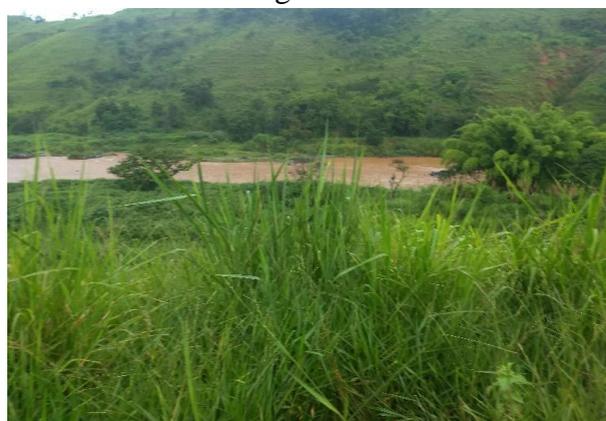
TRANSECTO: T10T22

Descrição do entorno e da deposição de rejeito: Próximo ao trecho TR27-05. Trecho de encostas, com planícies curtas. Observa-se ocupação econômica com capim na margem direita do trecho. Na margem esquerda notam-se espécies como braquiarião em alto estágio de desenvolvimento. Algumas espécies arbóreas isoladas. Formação de praia de rejeito junto ao afloramento rochoso no leito do rio e nas margens. Margem esquerda possui curso meandrístico. De acordo com o PMR, este transecto possui a maior espessura do rejeito extracalha foi registrada na margem esquerda (0,60m).

Recomendações de intervenção: Local adequado para inserção de lagoa marginal meandrística. Controlar espécies exóticas e invasoras.

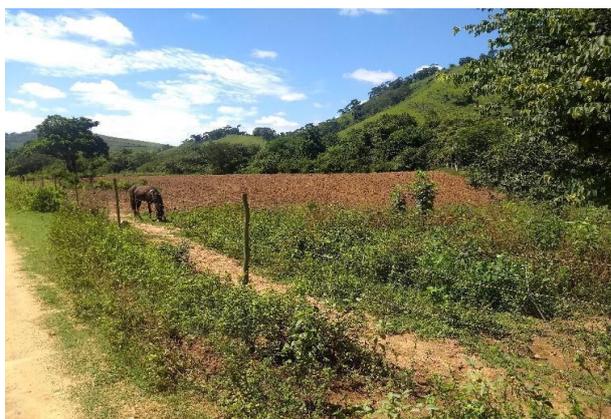
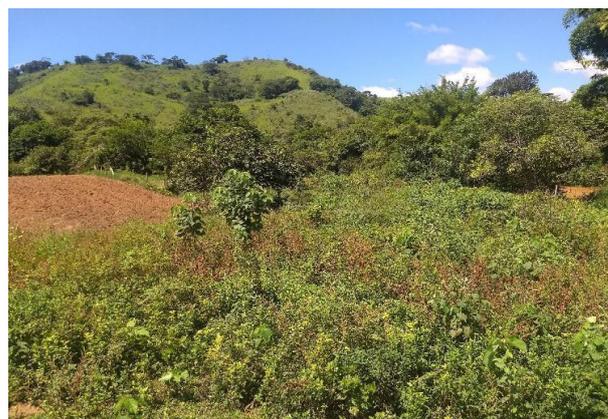
Foto: Atividades econômicas e presença de animais domésticos na área do transecto

Recomendações de intervenção: Realizar o enriquecimento da vegetação com espécies nativas; manter monitoramento das espécies plantadas, realizando os devidos tratos culturais e reposição de mudas, atendendo aos requisitos técnicos e metodológicos em decorrência da espessura do rejeito registrada neste ponto. Manter o controle de espécies gramíneas invasoras.

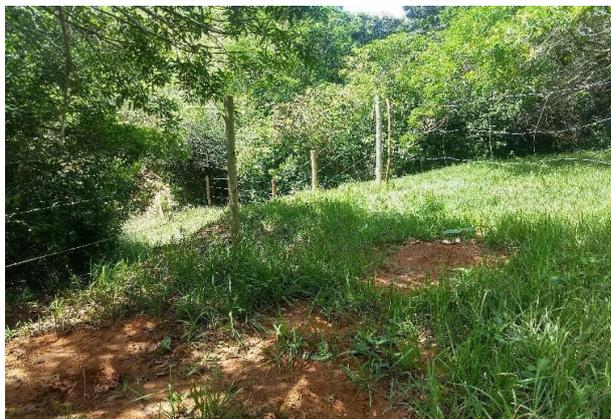
Foto: Plantio direto de espécies arbóreas nativas e cercamento na área do transecto

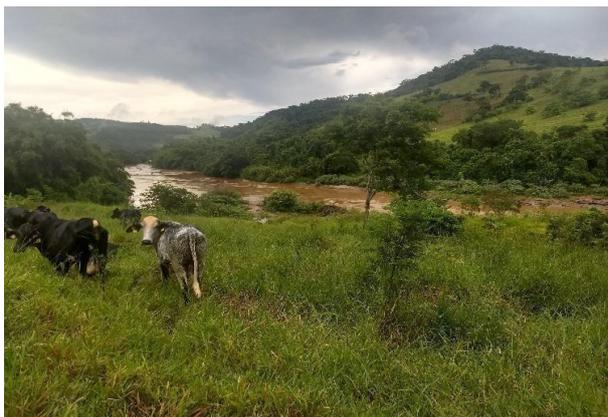
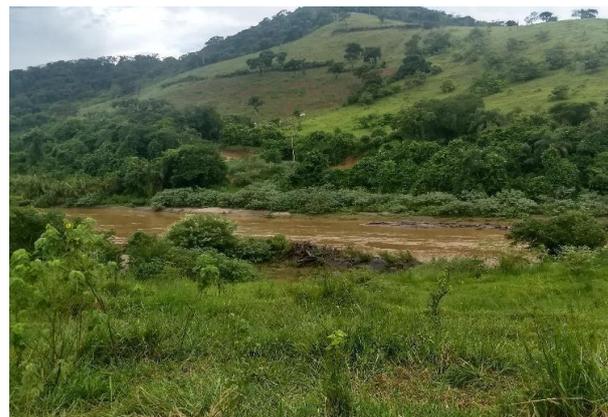
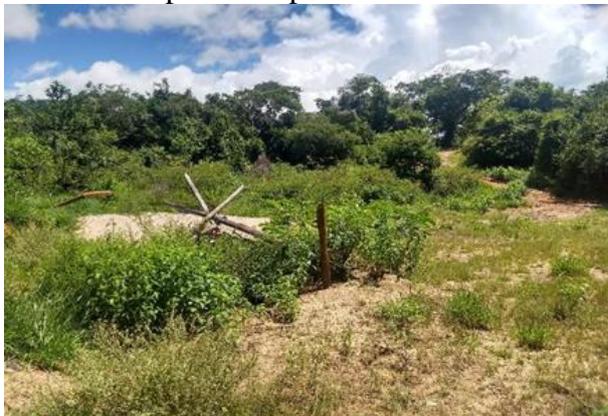
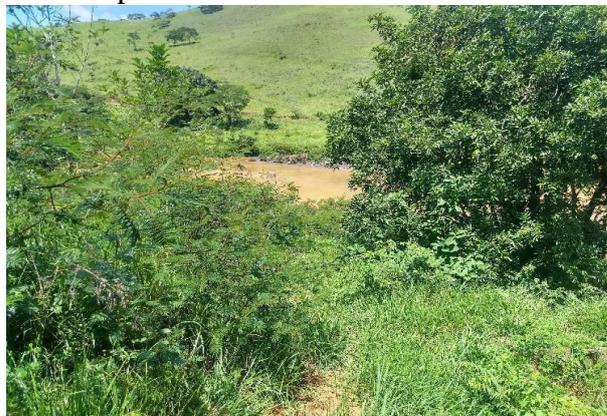
TRANSECTO: T11T2

Descrição do entorno e da deposição de rejeito: Localizado em área de antiga exploração de areia, uma vez que foi possível identificar praça de areal /bancos de areia na área, além de equipamentos abandonados e aparente presença de draga. No acesso ao local, observou-se processos erosivos avançados. Trecho repovoado com mix de sementes, destacando espécies invasoras e exóticas, e algumas espécies nativas. Trecho de formação de afloramento rochoso no leito do rio, o qual concentrava pilhas de lenha e vestígios de minério. Foi possível observar grande deposição de rejeito nas margens do rio e próximo aos acessos; presença de gado na margem, no entanto, parte da APP cercada sem indícios de invasão por bovinos. De acordo com o PMR, este transecto possui a maior espessura do rejeito extracalha registrada na margem direita (0,45m).

Foto: Vista a jusante do Rio Doce e presença de animais na área do transecto **Foto:** Vista geral do transecto

Foto: Solo exposto e espécies do mix de sementes **Foto:** Espécies do mix de sementes

Recomendações de intervenção: Melhorar qualidade das mudas. Aumentar a diversidade das mudas e o monitoramento, atendendo aos requisitos técnicos e metodológicos em decorrência da espessura do rejeito registrada neste ponto. Verificar espaçamento entre mudas plantadas. Controlar competição entre espécies invasoras e exóticas e nativas em estágio inicial de desenvolvimento, por meio do desbaste das gramíneas.

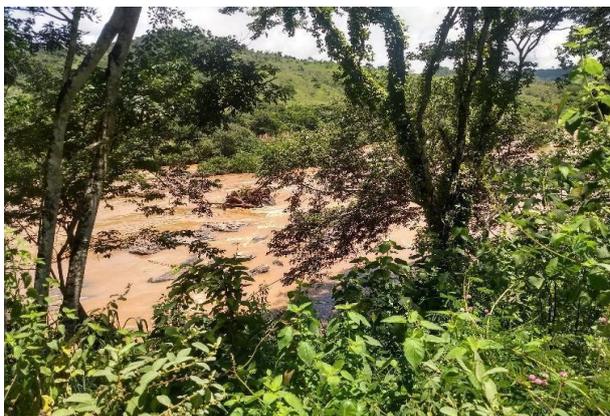
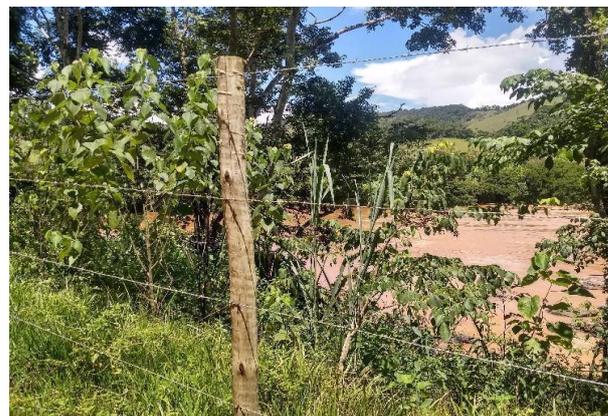
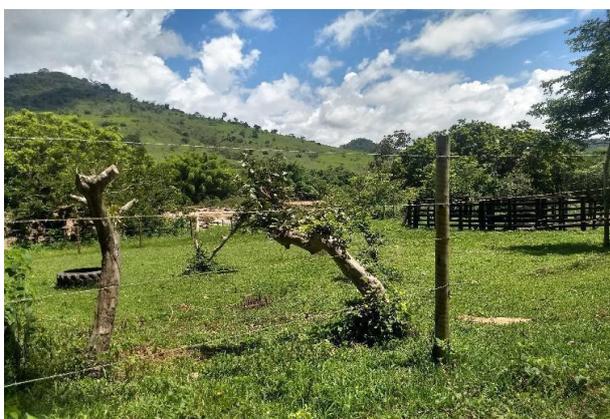
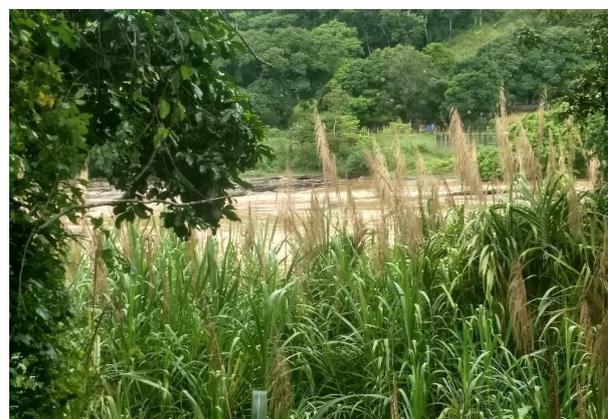
TRANSECTO: T11T3

Descrição do entorno e da deposição de rejeito: Trecho de rio mais largo, caudaloso, com presença de afloramento rochoso no leito, impossibilitando menor visibilidade da deposição de rejeito nas margens. No entanto, nota-se acúmulo de madeiras sobre as rochas. Observou-se formação de praia e ilhas em alguns pontos ao longo do rio neste trecho. Bordas da estrada e margens do rio cobertas com espécies rasteiras do mix de sementes, incluindo gramíneas e leguminosas. Parte da APP cercada, porém trata-se de área consolidada e de ocupação econômica, devido a presença de curral de equinos com gramíneas e plantação de milho na propriedade, à direita da estrada de acesso. De acordo com o PMR, este transecto possui a maior espessura do rejeito extracalha registrada na planície direita (0,25m).

Foto: Vista parcial do transecto com visão do Rio Doce

Foto: Cercamento de parte da APP

Foto: Atividade econômica na área do transecto

Recomendações de intervenção: Tratar área considerando ocupação econômica e melhorar a interlocução com proprietários.

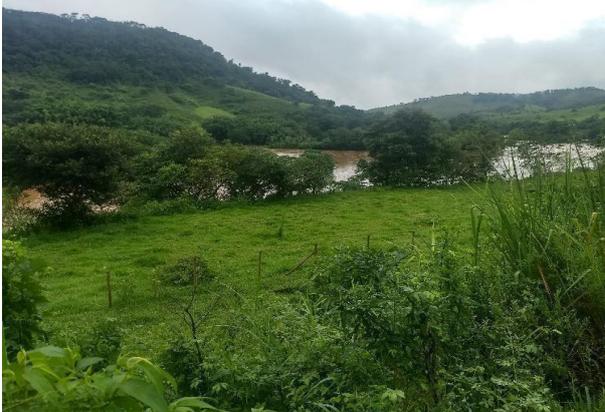
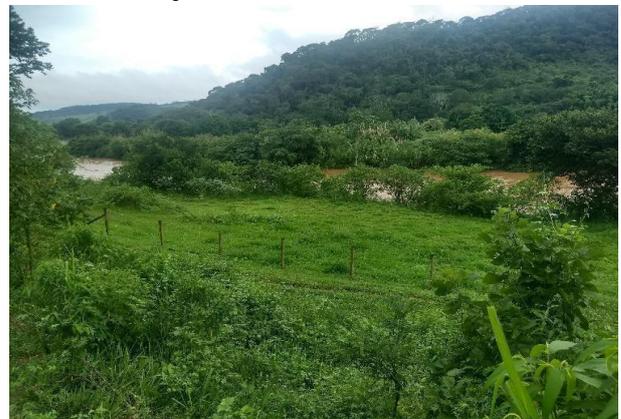
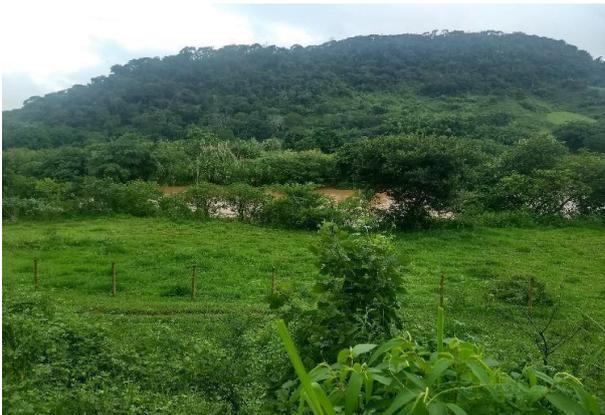
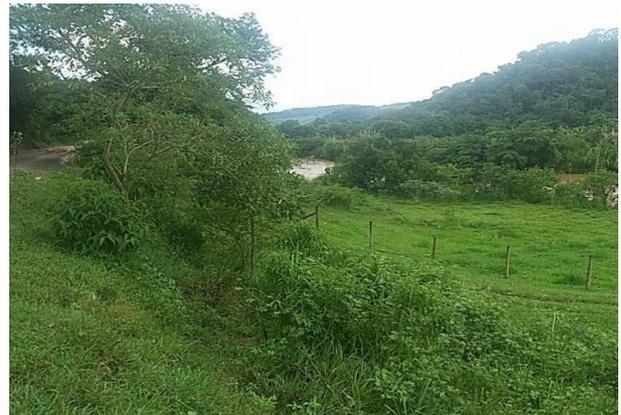
TRANSECTO: T11T4

Descrição do entorno e da deposição de rejeito: Área com cobertura vegetal na margem esquerda, com gramíneas exóticas e invasoras, como a mimosa e assa-peixe, e espécies arbóreas isoladas. Ilha formada no curso d'água e aparentemente ocupada e plantada, com acesso pela margem direita do Rio Doce. Margens cercadas, no entanto, ocupadas por gado e pastagem. Trecho aparentemente reconstituído. De acordo com o PMR, este transecto possui a maior espessura do rejeito extracalha registrada na margem direita (0,75m).

Recomendações de intervenção: Recomposição natural da área, atendendo aos requisitos técnicos e metodológicos em decorrência da espessura do rejeito registrada nesse ponto. Desocupar ilha e melhorar isolamento com cerca.

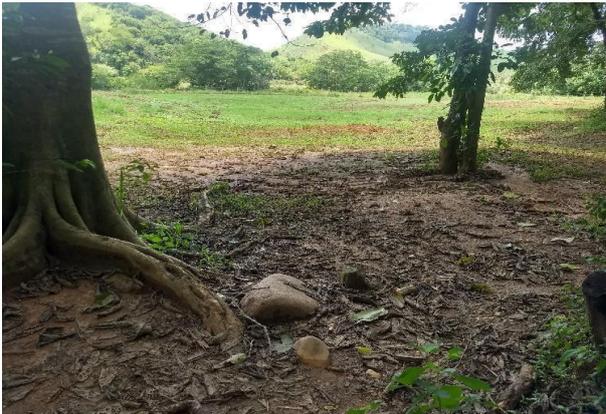
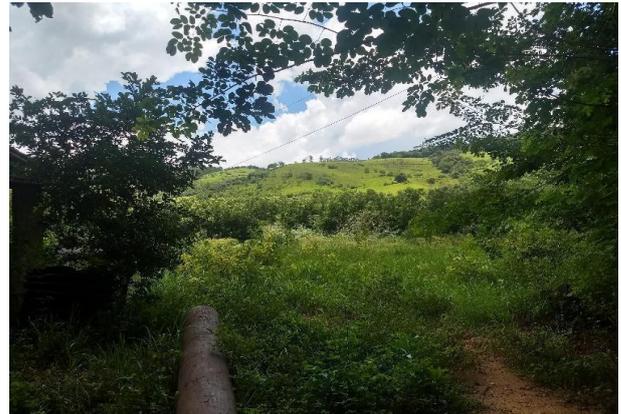
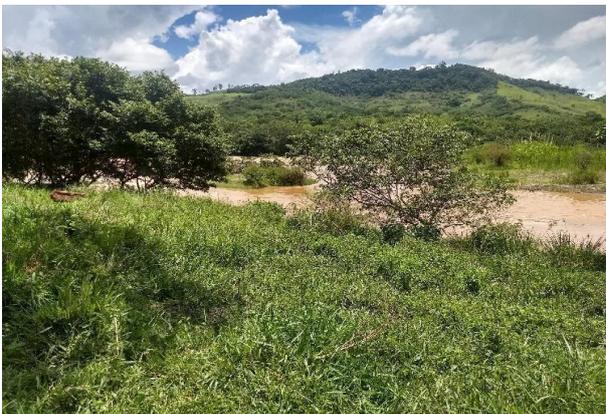
TRANSECTO: T11T5

Descrição do entorno e da deposição de rejeito: Localizado próximo ao trecho da LGM2, coexistindo com área de uso antrópico, com deposição de rejeito exposto em algumas partes. Banco de areia visível, com aspecto de abandonado em uma área de aproximadamente 1 ha e formação de ilha, tomada pelo rejeito, aparentemente sem indícios de remoção. Nas bordas da ilha foi possível avistar deposição de rejeito lavado e, sobre a mesma, vegetação em bom estágio de desenvolvimento. Área com plantio de gramíneas e uma cortina de sansão do campo cerca a área, impossibilitando total visão do trecho. Também foi possível constatar presença de vegetação nativa sobrevivente na ilha, como algumas espécies arbóreas isoladas. Não possui cerca na margem direita do Rio Doce, destacando a presença de gado na área da APP. Devido à falta de drenagem adequada na estrada, está sendo gerados processos erosivos próximos ao rio. De acordo com o PMR, este transecto possui a maior espessura do rejeito extracalha foi registrada na margem direita (0,30m).

Recomendações de intervenção: Retirar o rejeito apenas das bordas da ilha. Realizar o enriquecimento com espécies nativas, atendendo aos requisitos técnicos e metodológicos em decorrência da espessura do rejeito registrada neste ponto e controlar crescimento de espécies invasoras e exóticas na área. Retirada do gado das margens na porção mais próxima ao rio e refazer cercas.

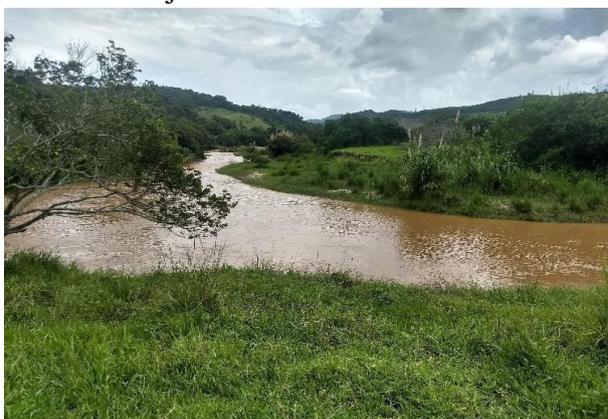
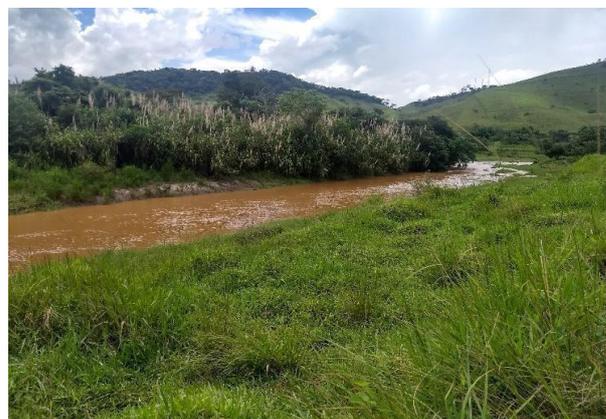
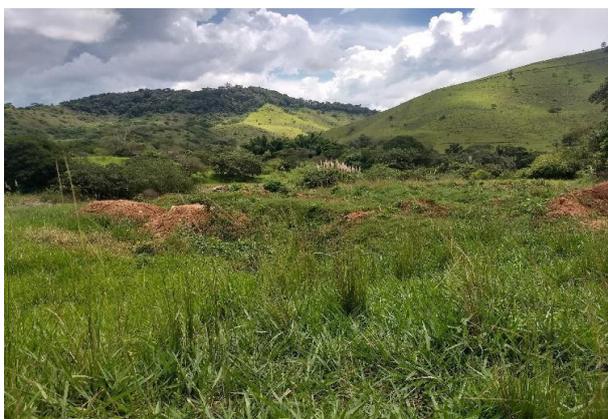
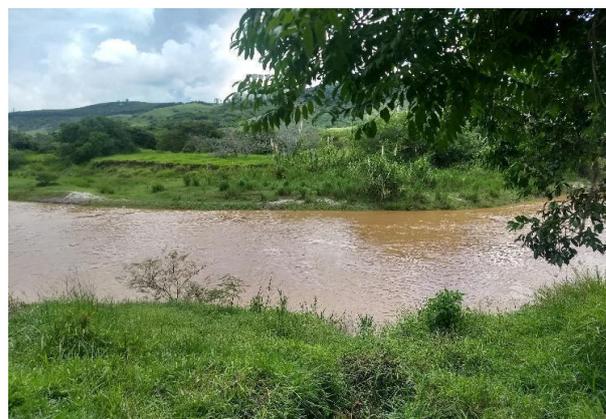
TRANSECTO: T11T6

Descrição do entorno e da deposição de rejeito: Ponto coincide com o trecho de caracterização geral do transecto T11T5. Área com uso antrópico consolidado com pastagem e criação de gado. Deposição de rejeito em exposição nas margens do rio. Vegetação de gramíneas em parte do trecho e poucas espécies nativas isoladas. Margem esquerda possui três cercas paralelas de arame grosso. Indícios de presença de gado nas margens do rio. A jusante da primeira ilha, identificada no ponto referente ao transecto T11T5, constatou-se a presença de outra ilha, a qual havia grande aporte de sedimento, deposição de rejeito e pilhas de madeira. De acordo com o PMR, este transecto possui a maior espessura do rejeito extracalha registrada na margem esquerda (0,30m).

Recomendações de intervenção: Enriquecimento da cobertura vegetal de nativas, atendendo aos requisitos técnicos e metodológicos em decorrência da espessura do rejeito registrada neste ponto. Verificar a entrada de animais na APP cercada.

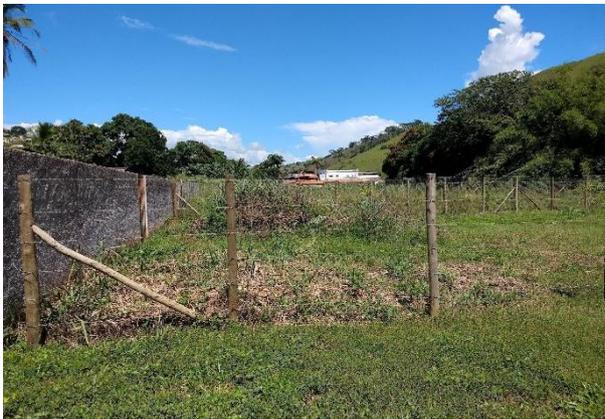
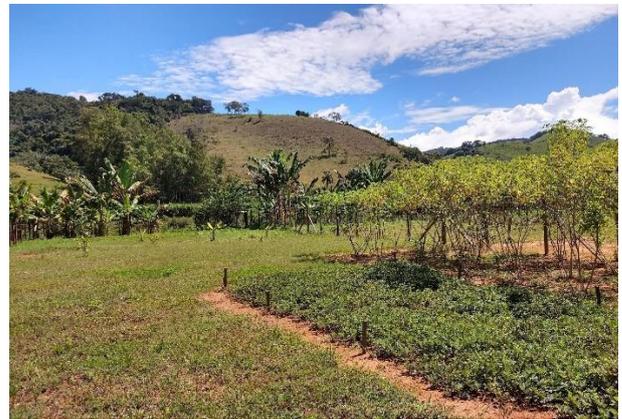
Ponto: PM1

Descrição: O trecho se encontra em área urbana, com fundos de casas de uso unifamiliar, em área cercada, solo coberto com espécies rasteiras e margens estáveis. Presença de bambu, bananeira, amendoim, mandioca e outras culturas de uso familiar. Houve recomposição de área sem uso de espécies nativas. Verificou-se que o rejeito foi conformado no terreno e adicionado sobre ele uma camada de solo com o intuito de melhorar as propriedades físicas do mesmo. Porém, segundo a proprietária de um dos lotes, as culturas plantadas não crescem e o plantio morre antes da colheita. A Fundação Renova deveria ter feito estudo do material (solo/rejeito), como prometido e não o realizou.

Foto: Vista de plantio no terreno

Foto: Vista dos fundos do terreno e plantio de bambu, amendoim e mandioca

Recomendação de intervenção: Recomenda-se que a Fundação Renova verifique as características do solo para cultivo agrícola e faça inserção de espécies nativas arbóreas na área de APP.

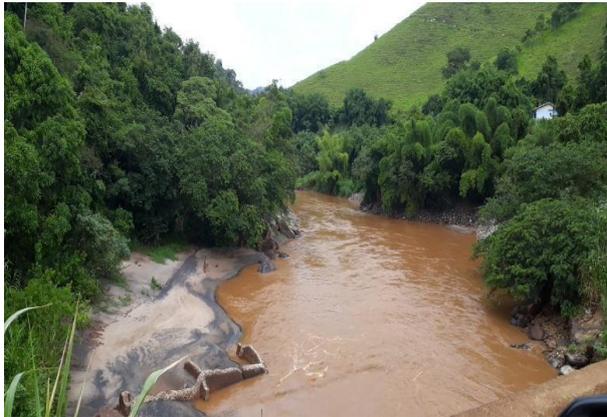
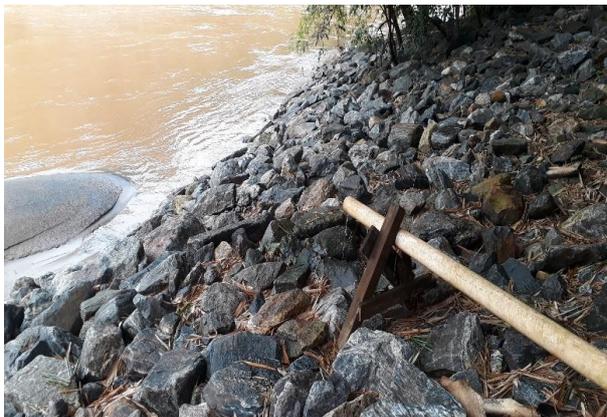
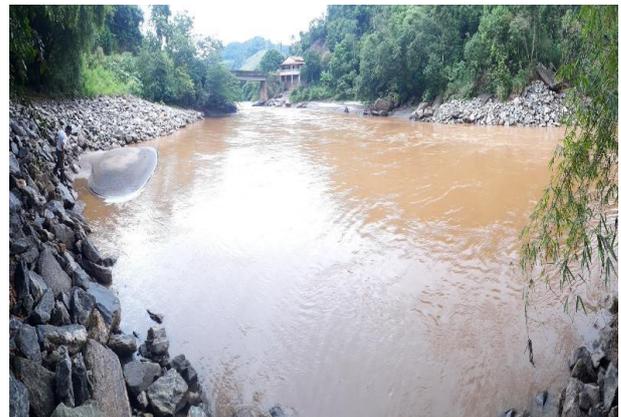
Ponto: PM2

Descrição: O trecho encontra-se em área urbana, aos fundos de uma casa familiar. Formação de bancos arenosos com rejeito lavado e formação de lag layer. O enrocamento em ambas as margens do rio se encontra em bom estado. A vegetação está em bom desenvolvimento com presença de árvore e vegetação do mix. Cabe registrar a presença de lançamento esgoto doméstico sobre o enrocamento e ausência de cercamento.

Recomendação de intervenção: Recomenda-se que a Fundação Renova realize o cercamento da área e o monitoramento da estabilidade do meio físico.

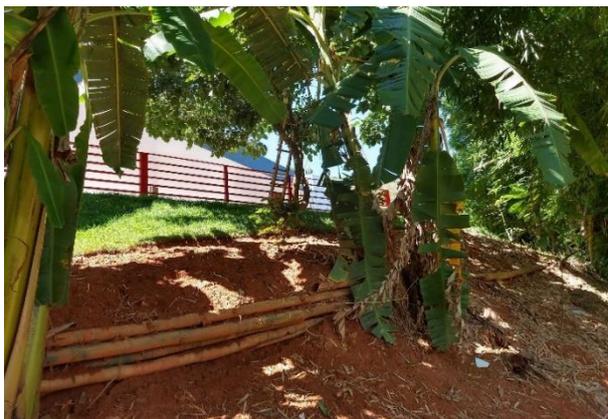
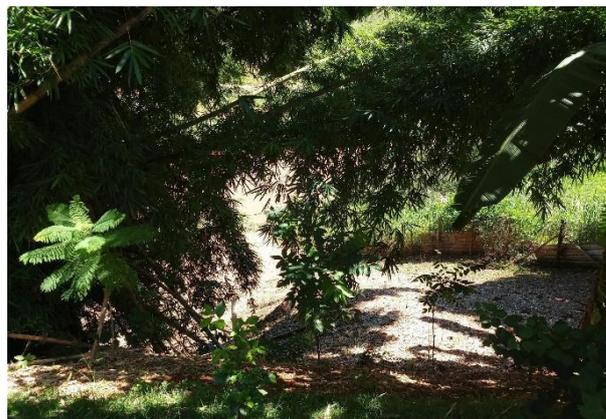
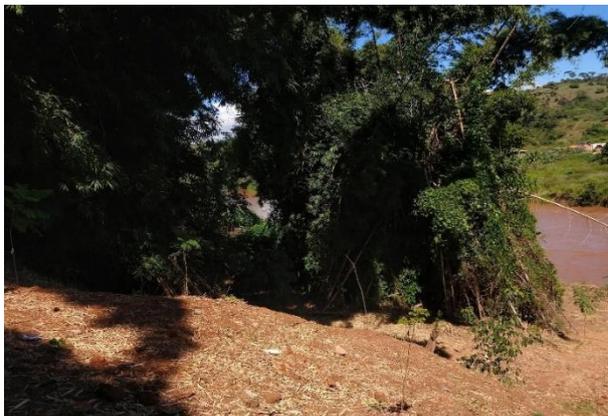
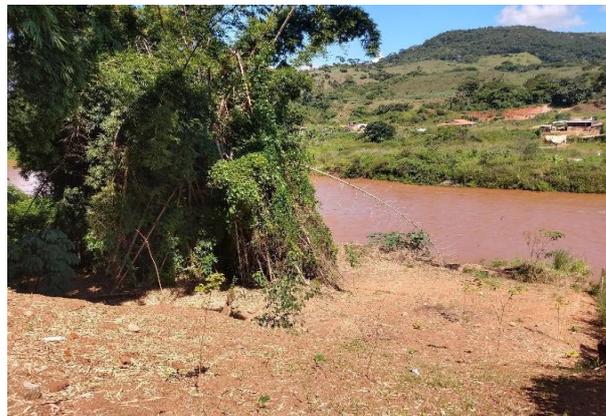
Ponto: PM5

O trecho encontra-se em área urbana com margens estáveis, cobertura vegetal e cercamento. No entanto, o terreno dos fundos do posto de gasolina apresentava solo exposto na área de APP. Este ponto foi roçado e verificou-se a existência de um bambuzal e plantio de mudas com aproximadamente 1,5 m. Foi avistada a presença de formigas cortadeiras, mas não se constatou ataque severo.

Recomendação de intervenção: Propõe-se adensamento/ enriquecimento para aumento da estabilidade do local.

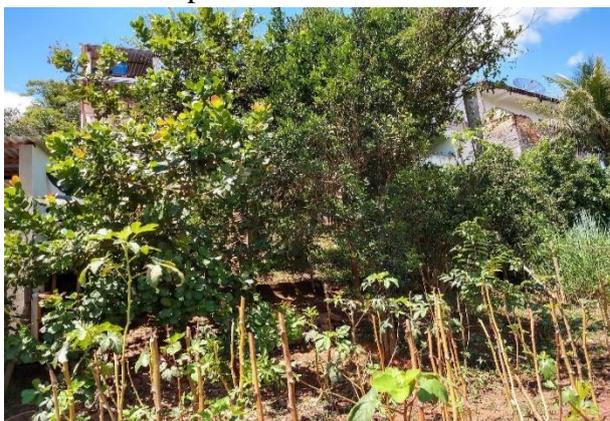
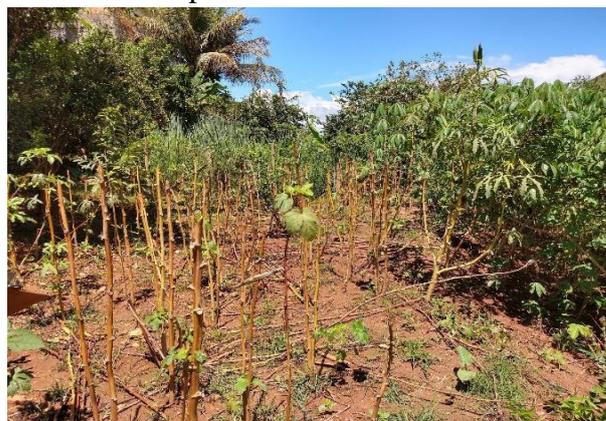
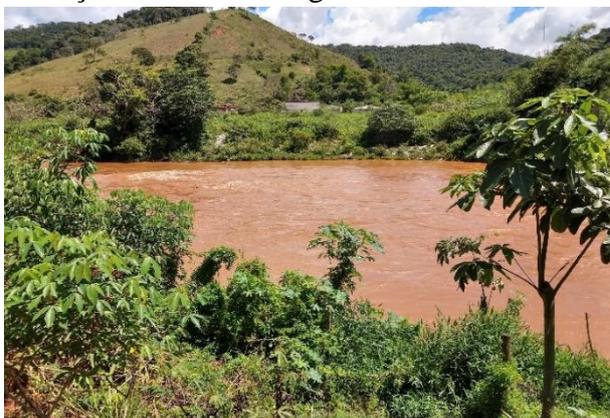
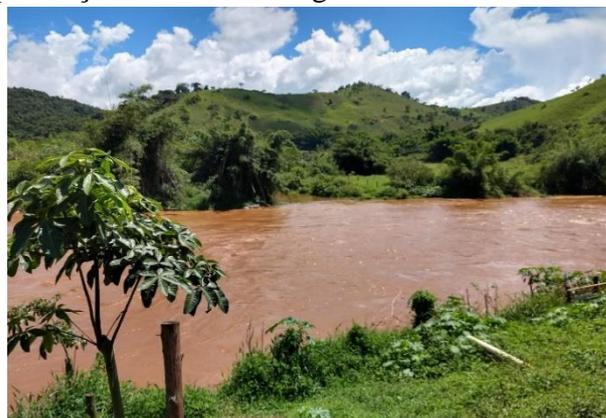
Ponto: PM6

Descrição: O trecho encontra-se em área urbana, com fundos de casas de uso unifamiliar, em área cercada, solo coberto com espécies rasteiras e margens estáveis. Presença de horta/pomar de uso familiar.

Em conversa com proprietário, Senhor Luís, foi discutido o fato de a Fundação Renova não ter retirado o rejeito do terreno e não ter construído o galinheiro.

Recomendação de intervenção: Recomenda-se que a Fundação Renova verifique as características do solo para cultivo agrícola e faça inserção de espécies nativas arbóreas na área de APP. Verificar a situação da propriedade em outros programas (CT-Infra) sobre a construção do galinheiro.

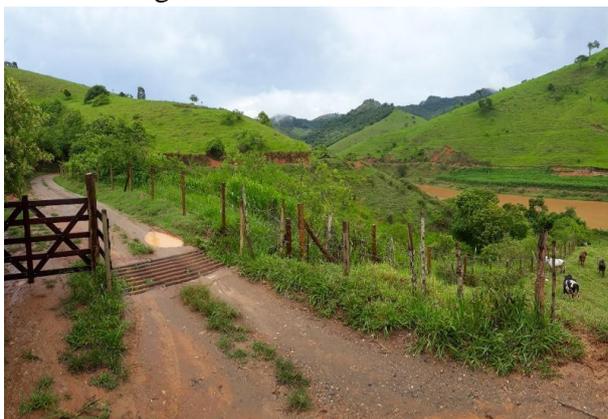
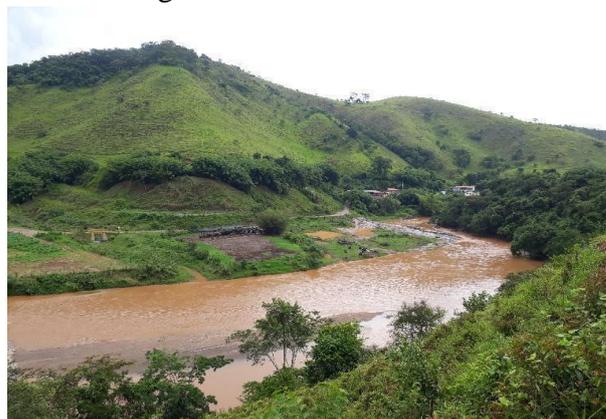
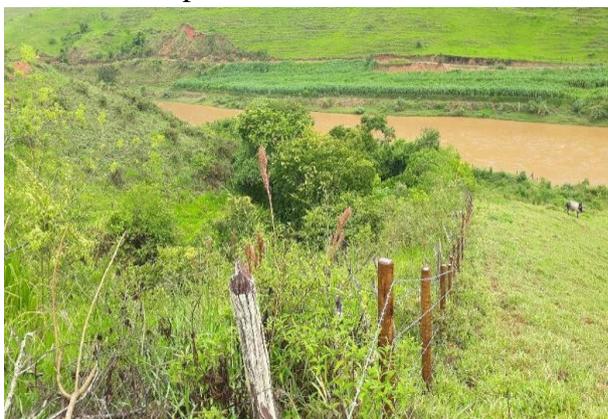
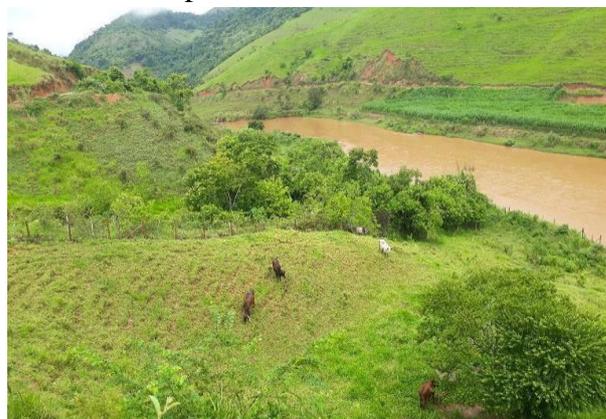
Ponto: PM8

Descrição: Mix de vegetação bem desenvolvida. Não foi constatada nenhuma atividade agrícola no interior do polígono, ausência de processos erosivos intensos, ausência de formação de banco de rejeitos. O polígono apresentado pela Renova não condiz com a área constatada em campo. Trata-se de um possível tributário. Constatada presença de gado no entorno.

Recomendação de intervenção: Enriquecimento de espécies ao longo da APP.

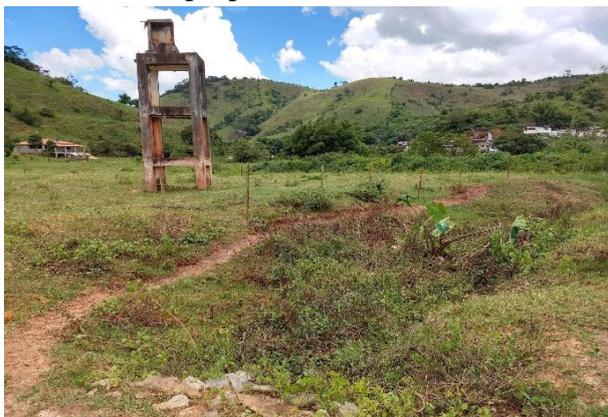
TRIBUTÁRIO: ITC02

Descrição: Trata-se de um pequeno córrego que liga o açude ao tributário, localizado próximo à sede da cachaçaria Tiara. A área encontra-se cercada, porém, foram identificados animais (equinos) no ato da vistoria. Não há indícios de plantio de nativas, com presença predominante de braquiária e outras herbáceas de comportamento invasor. Foram constatados enrocamentos e medidas emergenciais nas margens do ribeirão. O proprietário ressaltou que a área de deposição de rejeito permanece com baixa produtividade para seu uso com pastagem.

Foto: Vista da propriedade

Recomenda-se que a Fundação Renova proceda o atendimento às recomendações já exaradas pela Operação Augias, contemplando ainda a verificação das características do solo para produção agropecuária. Cabe ainda a condução de soluções definitivas para a recuperação das APP com pleno cercamento da área, conforme permitido pela legislação e indicadores já aprovados pela CT-FLOR.

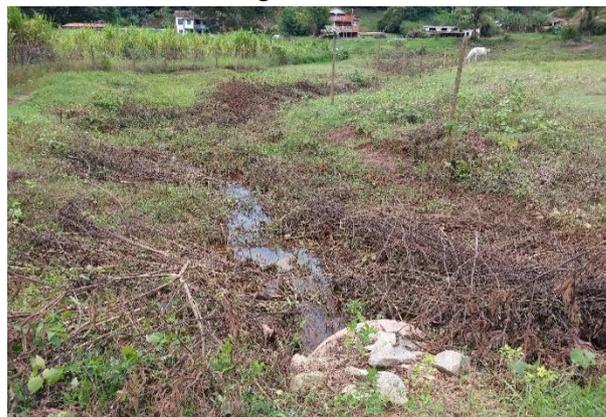
Foto: Vista do córrego a montante

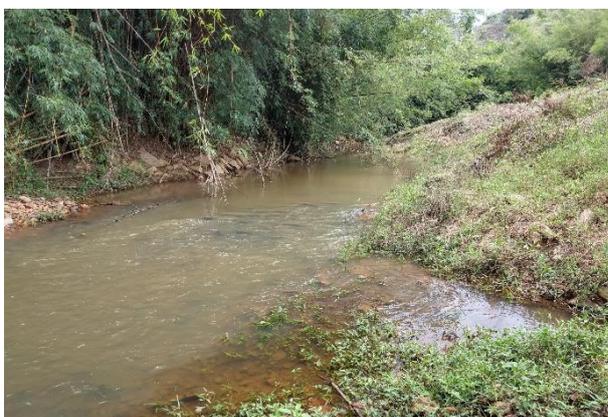
Foto: Vista geral do tributário

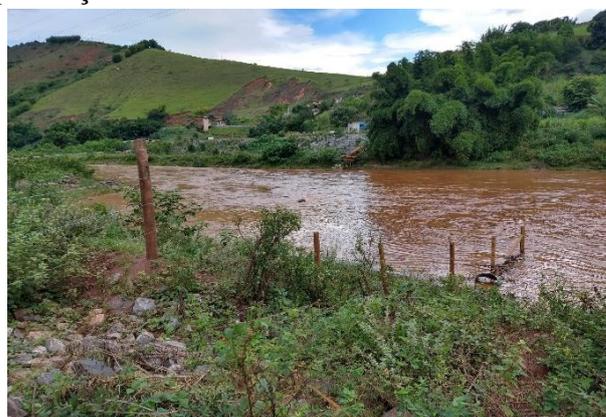
Foto: Vista da margem esquerda do ribeirão, com presença de cercamento de APP

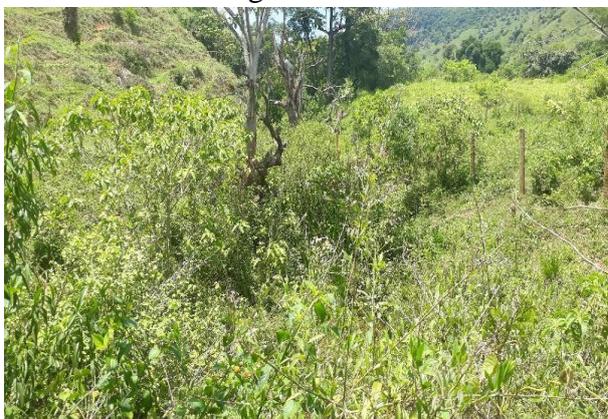
TRIBUTÁRIO: ITC04

Descrição: O tributário apresenta vegetação bem desenvolvida em suas margens. O curso d'água se encontra translúcido, com enrocamento adequado, não apresenta processos erosivos em sua margem. Parte da cerca da margem direita se encontra rompida.

Foto: Vista das margens do tributário

Recomendações de intervenção: Considerando a classificação do tributário abaixo apresentada e as considerações da equipe de campo, recomenda-se a necessidade de manutenção do cercamento pela Fundação Renova.

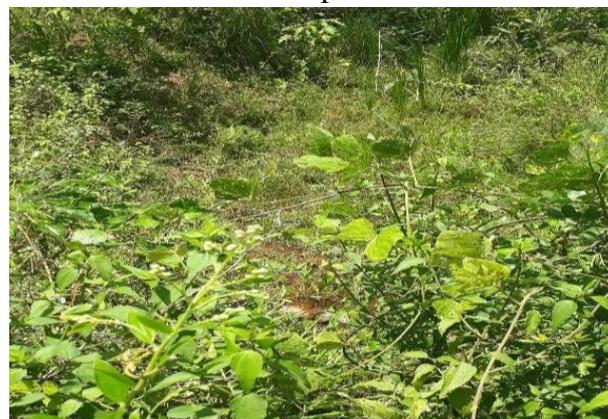
Foto: Vista do tributário para montante

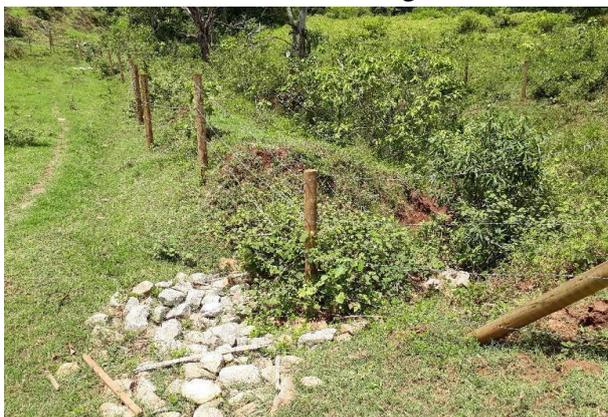
Foto: Vista enrocamento às margens do tributário

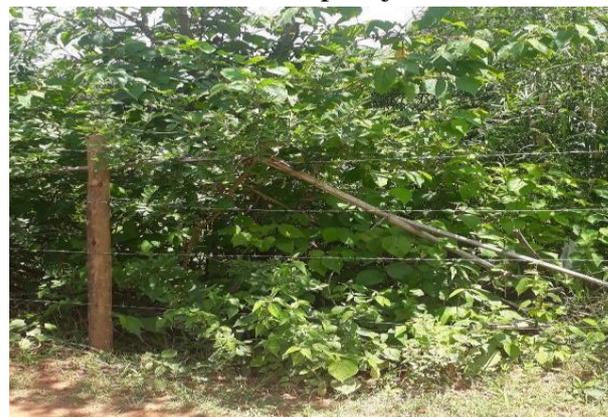
Foto: Vista do tributário para jusante

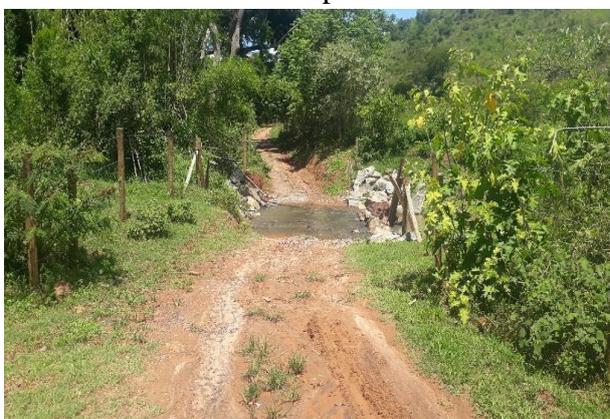
TRIBUTÁRIO: ITC05

Descrição: O tributário apresenta vegetação bem desenvolvida em ambas as margens, enrocamento adequado sob a serrapilheira e sua água perpassa a estrada de terra, contribuindo para o carreamento de sedimentos para jusante em decorrência do fluxo de veículos no local. Foi identificado um processo erosivo do tipo laminar em talude na margem do tributário com a estrada.

Foto: Visão do tributário pela estrada de terra

Recomendações de intervenção: Considerando a classificação do tributário abaixo apresentada e as considerações da equipe de campo, recomenda-se à Fundação Renova recuperação do processo erosivo próximo ao tributário, contenção dos sedimentos advindos da estrada e enriquecimento de vegetação nativa na APP.

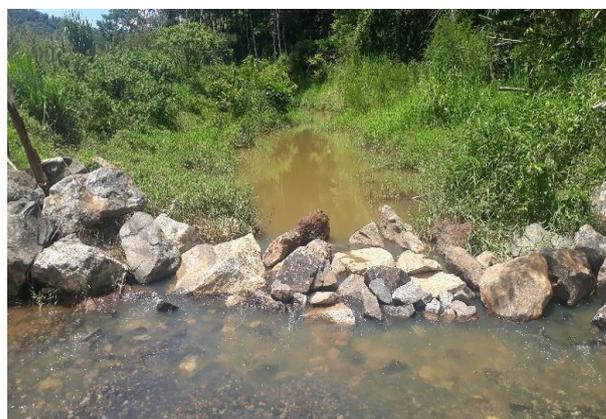
Foto: Visão à montante do tributário

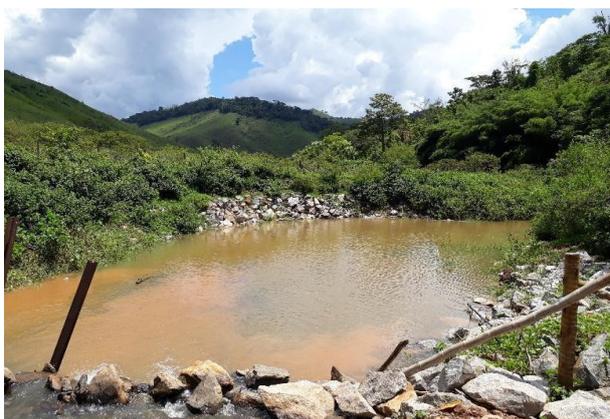
Foto: Visão à jusante do tributário

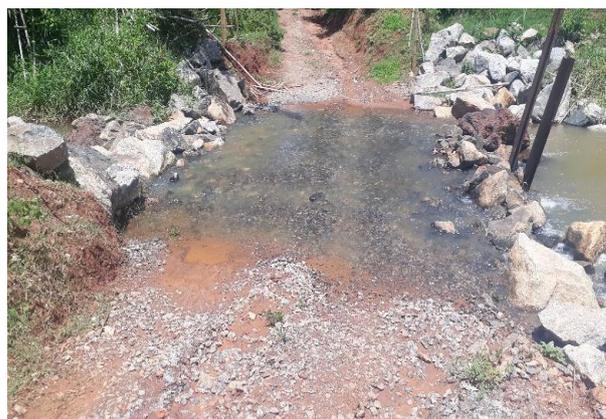
Foto: Visão do talude exposto na margem do tributário e estrada

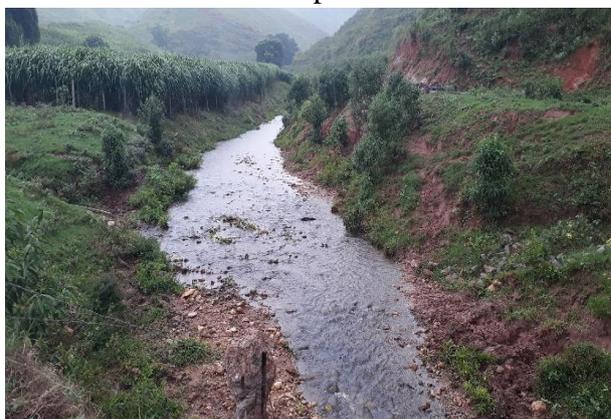
TRIBUTÁRIO: ITC06

Descrição: O tributário apresenta vegetação pouco desenvolvida às suas margens e com processos erosivos por ravinamento, solapamento e do tipo laminar em talude. Presença de animais (equinos) com acesso livre ao leito. Identificou-se também plantio de capineira na margem direita próxima ao curso d'água. Ocorrência de carreamento de sedimentos à calha do tributário.

Foto: Vista do tributário para montante

Recomendações de intervenção: Considerando a classificação do tributário acima apresentado e as considerações da equipe de campo, verifica-se a necessidade de adequar as práticas de bioengenharia e reconformação das margens e enriquecimento da vegetação nativa para recomposição da mata ciliar. Recomenda-se ainda o cercamento para evitar acesso de animais próximo ao tributário.

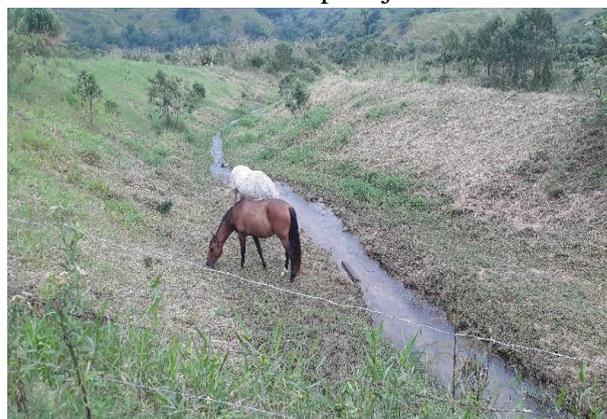
Foto: Vista do tributário para jusante

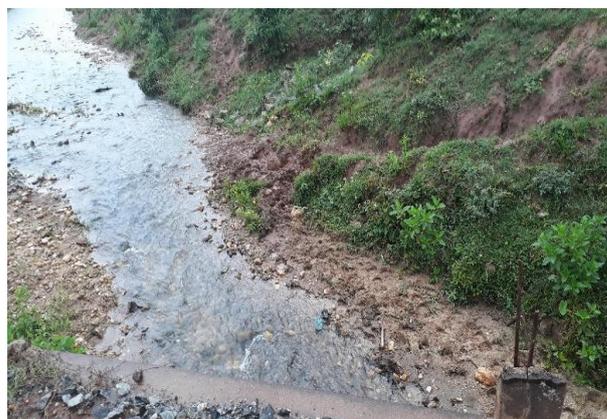
Foto: Pisoteio do gado na calha e margem do tributário

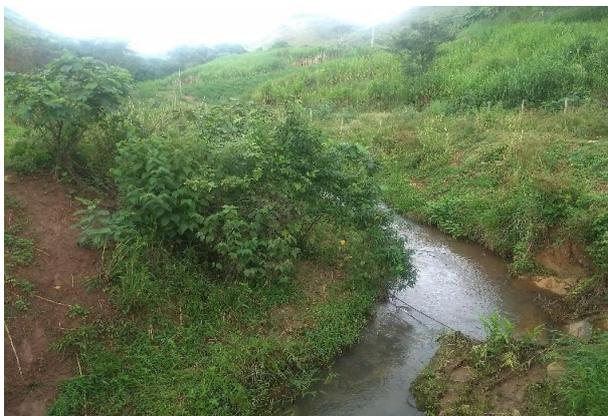
TRIBUTÁRIO: ITC08

Descrição: Área do tributário com deposição de rejeito nas margens e cerca de isolamento rompida. Localizado dentro de propriedade, próximo a sede e rodeado de pastagem degradada. Gado tem fácil acesso à APP, com vestígios de pisoteamento nas margens, danificando a vegetação, composta principalmente por espécies do mix de sementes, com espécies exóticas e invasoras, e capineira. Água com bom aspecto. Observa-se pedras de enrocamento que faziam a contenção do rejeito concentradas ao longo do leito do tributário. Ponte de acesso sobre o tributário. Foi alegado pelo proprietário que a ponte sobre tributário foi parcialmente derrubada devido às máquinas usadas na conformação dos taludes de rejeito na margem direita do tributário e se encontra no leito. Ponte afetada ainda não foi concertada pela Fundação Renova. Taludes com ombreira visível.

Foto: Talude exposto

Recomendações de intervenção: Refazer cercas de isolamento. Recompôr vegetação com introdução de espécies nativas nas margens. Retirar pedras do enrocamento rompido e entulho do leito do tributário.

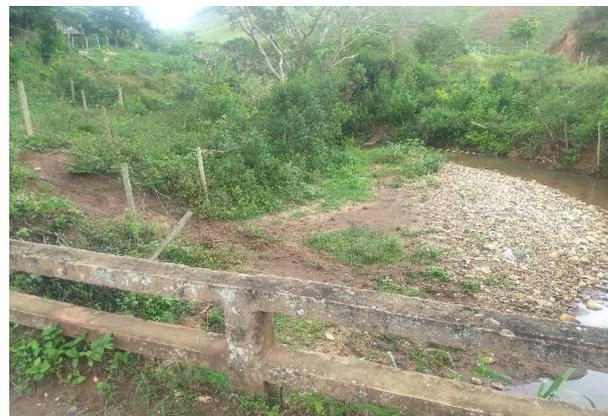
Foto: Pedras de enrocamento que faziam contenção do rejeito concentradas ao longo do leito do tributário
