OPERAÇÃO WATU

- FASE VII -

(Relatório)

Relatório da fiscalização dos trechos prioritários e não prioritários da bacia do rio Doce, impactados pelos rejeitos oriundos do rompimento da barragem de Fundão.

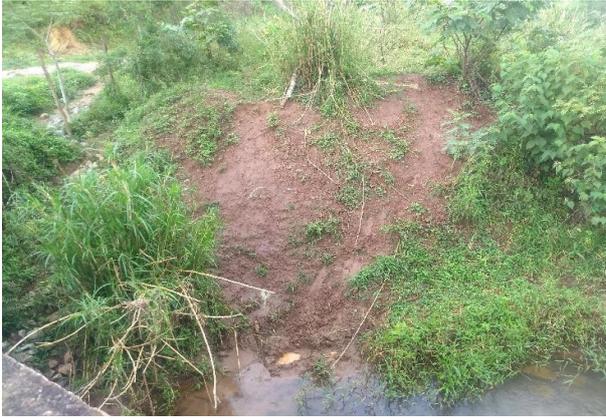
Foto: Talude exposto e vestígios de acesso do gado.

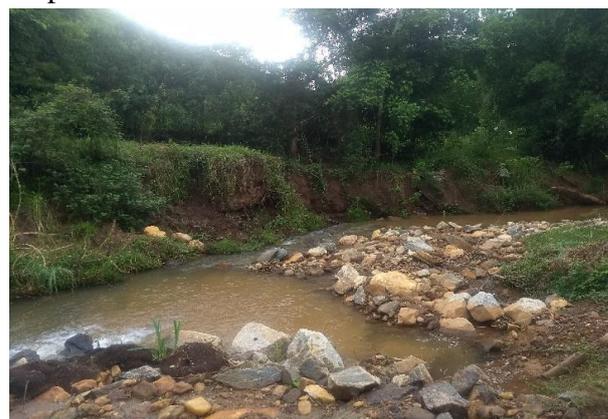
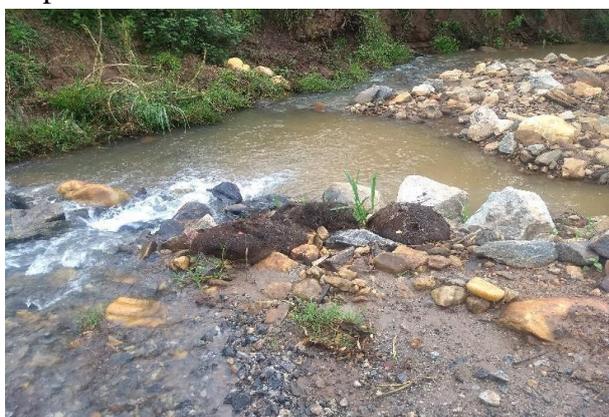
TRIBUTÁRIO: ITC09

Descrição: Trecho dentro de propriedade. Tributário com presença de peixes, água com bom aspecto (coloração e turbidez). Cerca rompida no acesso ao tributário. Vegetação de mix conservada nos trechos onde a cerca se manteve. Depósito de rejeito nas margens e muitas pedras e biomantas no leito do tributário devido ao rompimento da estrutura de enrocamento que continha o rejeito nas encostas.

Foto: Depósito de rejeito nas margens, pedras e biomantas no leito do tributário devido ao rompimento da estrutura do enrocamento.

Foto: Depósito de rejeito nas margens, pedras e biomantas no leito do tributário devido ao rompimento da estrutura do enrocamento

Recomendações de intervenção: Refazer contenção do talude e recuperar dispositivos de drenagem. Retirar pedras e resíduos de biomanta do tributário.

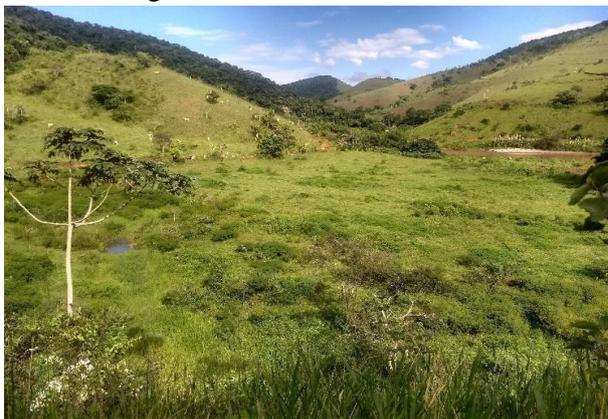
TRIBUTÁRIO: ITC10

Descrição: Nota-se que as espécies inseridas por meio do mix de sementes se desenvolveram, com alta concentração de espécies exóticas e invasoras, como mimosa, braquiária de brejo, capim estrela, feijão-guandu e unha de gato. Determinado trecho do tributário todo ocupado por capim e observa-se gramíneas das margens se alastrando e ocupando o leito, principalmente na foz. Água do tributário com boa aparência, sendo visível presença de peixes (lambari). Também foi detectada a presença de animais como garças, libélula e minhoca no solo. Área envolve pasto consolidado à margem esquerda, com vestígios de gado adentrando a delimitação cercada do tributário. Presença de processos erosivos pontuais gerados pela própria dinâmica natural do ambiente. Deposição de rejeito nas margens, bancos de areia e lenha acumulada na foz do tributário, a qual se encontra no sentido oposto a corrente do rio.

Foto: Vista geral do tributário.

Recomendações de intervenção: Acompanhar ocupação por espécies exóticas e invasoras. Verificar a entrada de animais na APP da área do tributário. Vegetar praias de rejeito formadas, no entanto, destaca-se que espécies do mix não são espécies características para área de APP de tributário. Área propícia para introdução de lagoa marginal. Considerando a classificação do tributário abaixo apresentada e as considerações da equipe em campo, recomenda-se que sejam adotadas as medidas corretivas cabíveis (manutenção do cercamento, manejo do rejeito depositado nas margens, entre outras) para início das ações visando a recuperação ambiental definitiva da APPs do tributário.

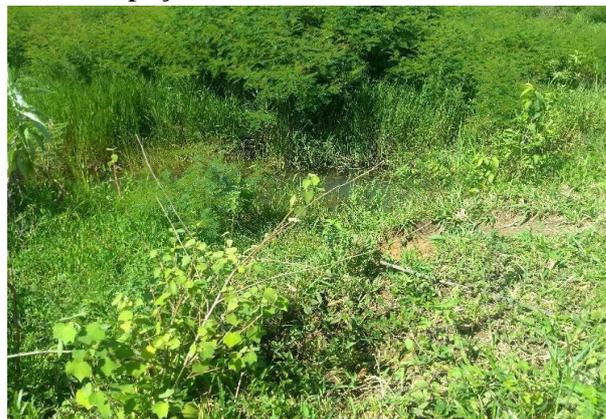
Foto: Ocupação efetiva de exóticas e invasoras.

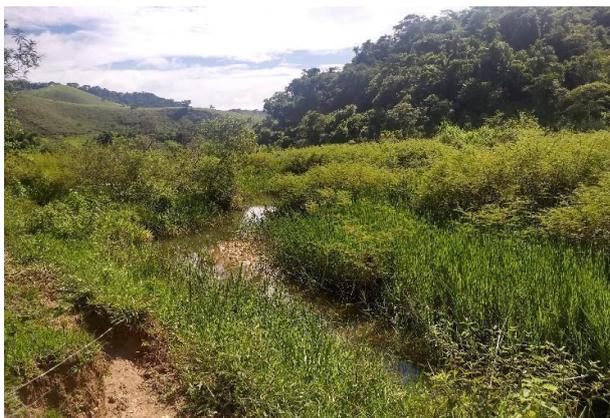
Foto: Vestígio de ados nas margens.

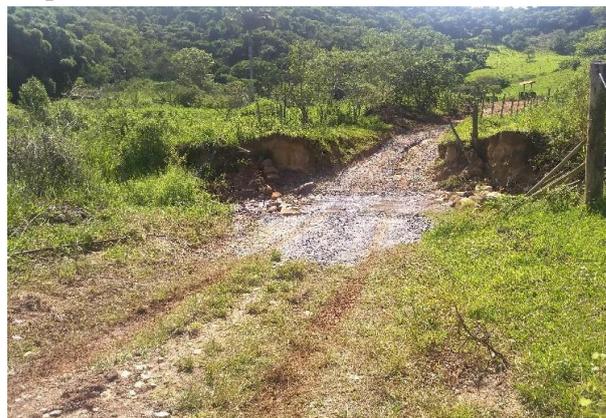
Foto: Passagem sobre à montante do tributário com presença de pedras no leito devido ao rompimento da estrutura de enrocamento

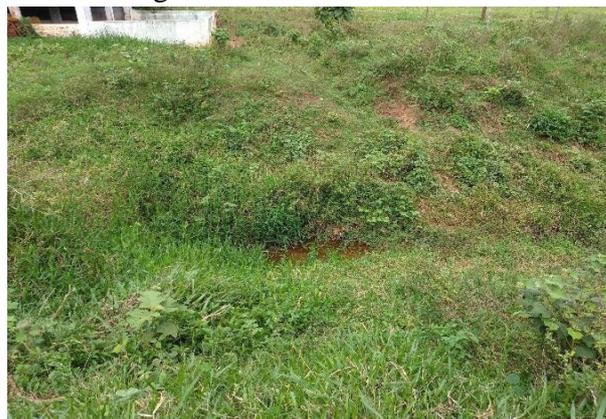
TRIBUTÁRIO: ITCE01

Descrição: Verificou-se que as margens estão estáveis, com cobertura vegetal e cercamento. Foi constatada que a vegetação remanescente é similar à do mix de sementes lançado na fase emergencial, mesclado à braquiária. No ponto que o tributário intercepta a estrada de acesso, identificou-se a presença de um curral, indicando que parte do tributário se encontra canalizado. Não há indícios de espécies arbóreas.

Foto: Vista do tributário, com presença de cobertura vegetal

Recomendações de intervenção: Atender às recomendações já exaradas pela operação. Águas, com verificação das características do solo para retomada da atividade agropecuária. Conduzir as soluções definitivas para a recuperação das APP's com pleno cercamento da área, conforme legislação e métodos recomendados.

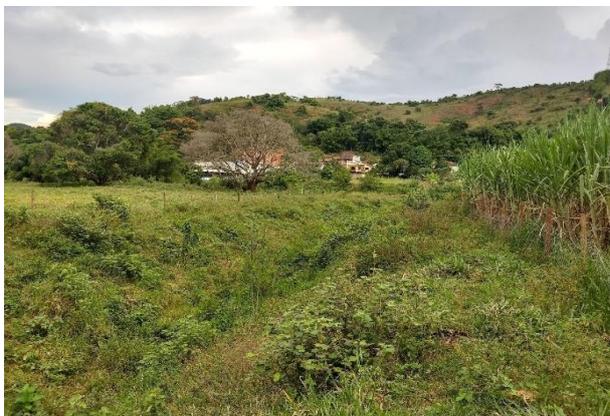
Foto: Vista geral do córrego e da propriedade

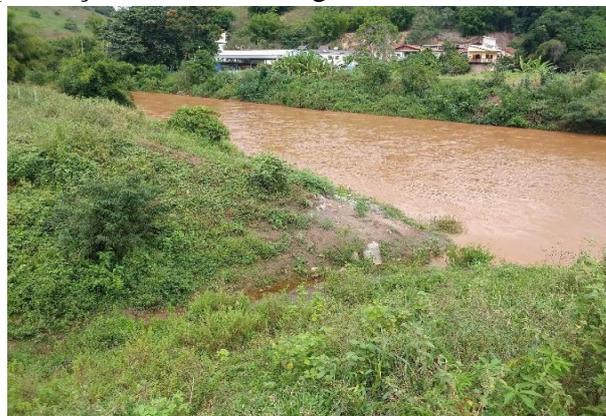
Foto: Vista do tributário e das margens, com presença de cobertura vegetal

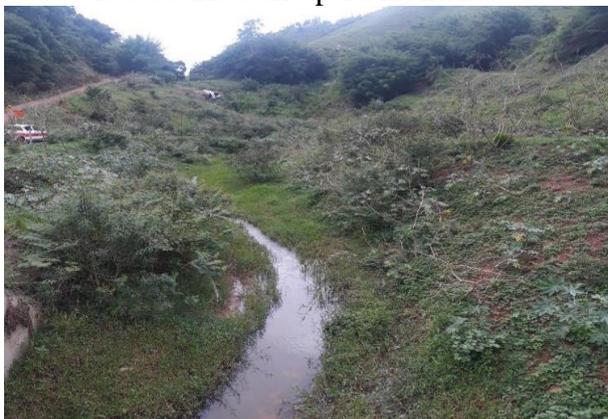
TRIBUTÁRIO: ITCE02

Descrição: O tributário se encontra com vegetação arbustiva proveniente do mix de serapilheira em desenvolvimento. Embora se evidenciou presença de gado com acesso livre as margens do tributário e vegetação afetada pelo pisoteio do gado. A água do mesmo se encontra translúcida e vegetação desenvolvida sobre o enrocamento a montante da ponte. A base da ponte se encontra danificada.

Foto: Vista do tributário para montante

Recomendações de intervenção: Considerando a classificação do tributário acima apresentado e as considerações da equipe de campo, recomenda-se que a Fundação Renova efetue o enriquecimento da vegetação nativa e demais técnicas para recompor a mata ciliar, bem como a manutenção do cercamento a fim de evitar o acesso do gado à APP, à reconformação do enrocamento e do encabeçamento da ponte.

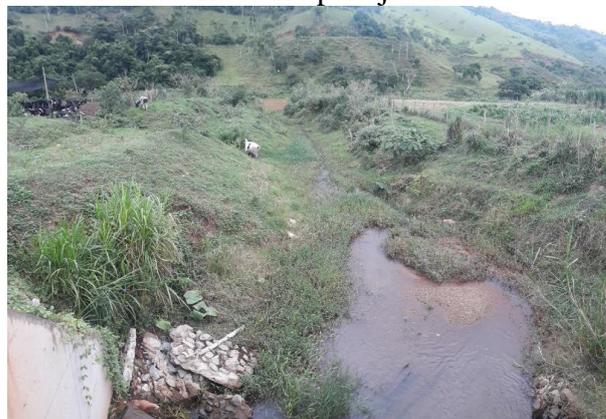
Foto: Vista do tributário para jusante

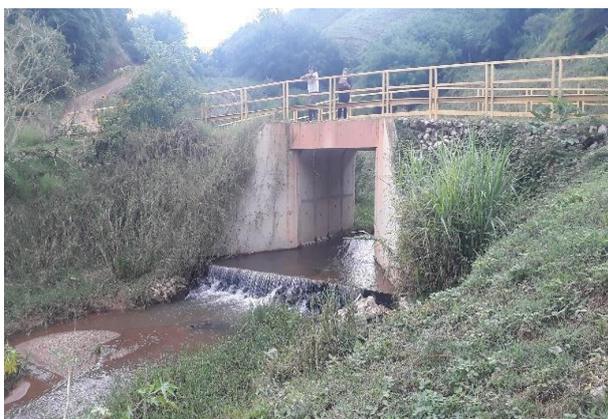
Foto: Vista da ponte construída sobre o tributário

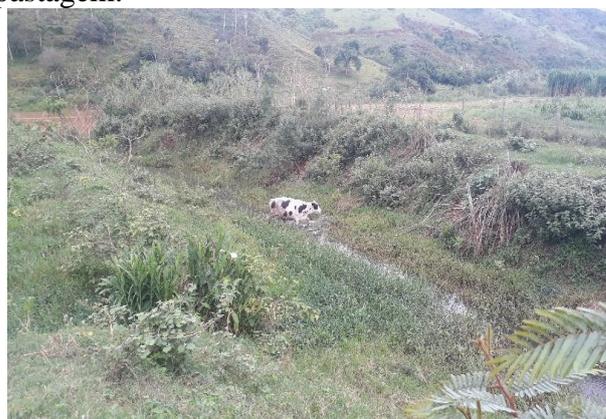
Foto: Tributário sendo utilizado como área de pastagem.

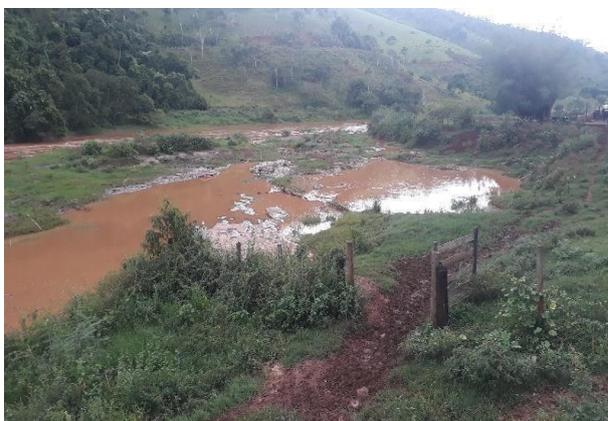
Ponto: LM1

Descrição: A lagoa se encontra conectada ao rio e com elevação de seu nível devido a época de chuva. No local ainda há grande quantidade de rejeito e a vegetação está pouco desenvolvida nas margens, devido ao acesso e pisoteio do gado.

Foto: Visão geral da área da lagoa

Recomendação de intervenção: Diante das considerações da equipe de campo, recomenda-se que a Fundação Renova efetue o enriquecimento da vegetação nativa para recompor a mata ciliar e realize o cercamento adequado para evitar o acesso do gado ao local. Constatado existência de curral próximo à margem da lagoa. Avaliar qual manejo será adotado sobre o rejeito que se encontra na lagoa.

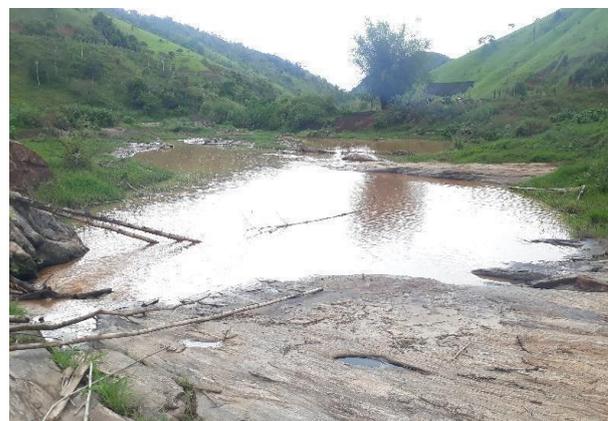
Foto: Vista da lagoa e curral ao fundo

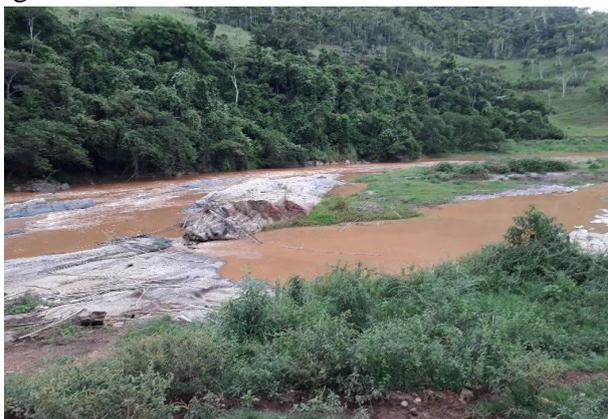
Foto: Vista de ponto de conexão entre o rio e a lagoa

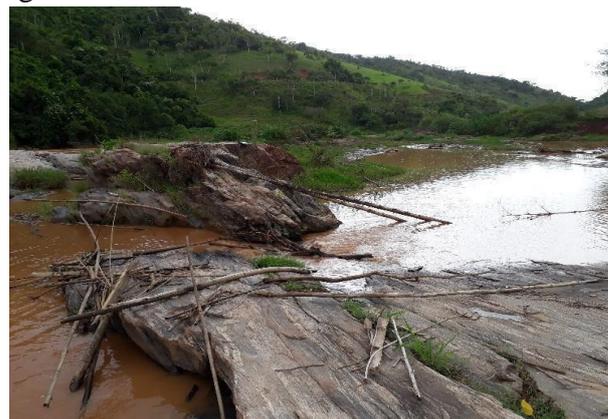
Foto: Visão aproximada da conexão do rio com a lagoa

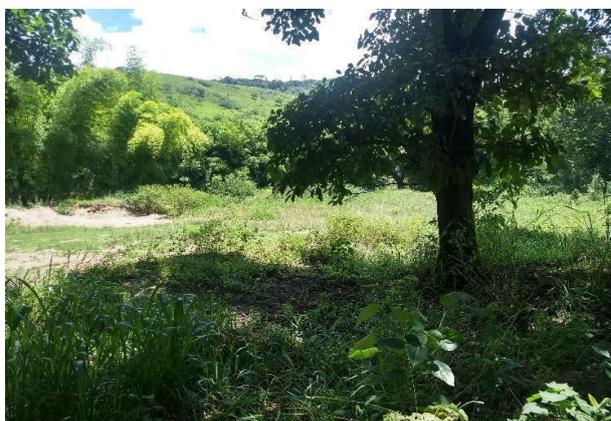
Ponto: LM2

Lagoa aparentemente soterrada pelo rejeito, localizada próxima a uma estação meteorológica. Parte da APP mais próxima à margem se encontra cercada, sendo visível a deposição de rejeito e vegetação rasteira em algumas partes. Trata-se de planície outrora vegetada, mas em estado seco e com parte composta por vegetação roçada e seca. Possui encosta para represar água. Do lado da lagoa possui praça de depósito de areia. Observou-se presença de equipamentos de extração de areia abandonados na área.

Foto: Vista parcial da área

Área de planície adequada para a reintrodução de lagoa marginal. Melhorar drenagem da estrada devido ao acúmulo de água nas laterais do acesso.

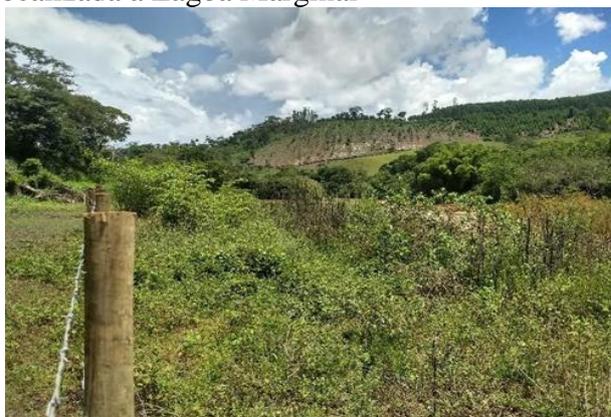
Foto: Vista do rio e de parte da APP onde estava localizada a Lagoa Marginal

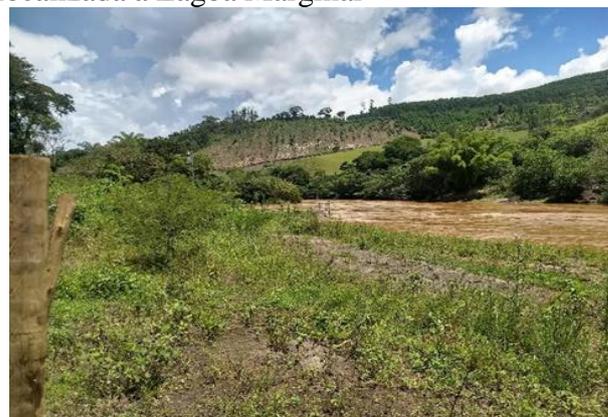
Foto: Vista do rio e de parte da APP onde estava localizada a Lagoa Marginal

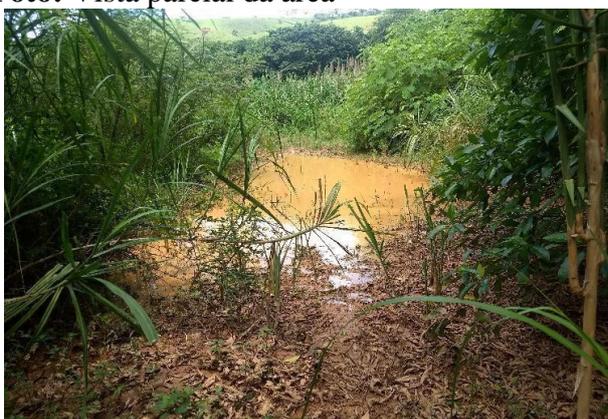
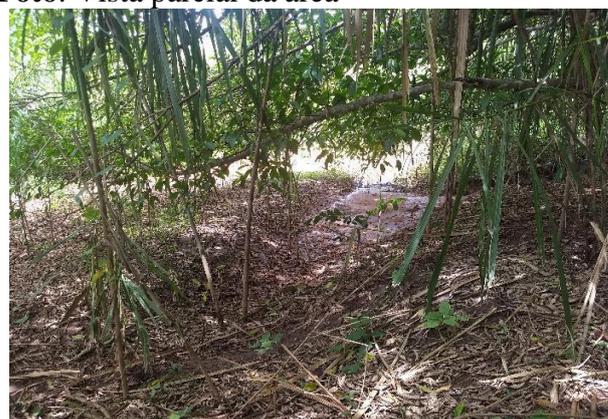
Ponto: LM3

Descrição: Presença de área cercada da vegetação contendo algumas espécies nativas e arbóreas. Lagoa bastante rasa, com pouca quantidade de água e com grande deposição de rejeito, assim como na estrada de acesso ao local. Destaca-se uma ombreira de rejeito entre a lagoa e o rio, dificultando a interligação entre os mesmos. Drenagem da estrada provocando processos erosivos avançados na porção da área onde se encontra a lagoa. Observa-se vestígios de animais são criados na área por cima do rejeito depositado na lateral da lagoa marginal, como a presença de fezes recente de equinos e estrutura de dessedentação de animais em meio à vegetação nativa. Também se observa a introdução de capim e vestígios de espécies do mix, que aparentemente foi plantado, remetendo a criação de animais pontuada.

Foto: Vista parcial da área

Recomendação de intervenção: Averiguar condições de escoamento natural da lagoa. Manter lagoa marginal meandristica, que auxilia a drenagem do rio em época de cheia, retirando animais de criação da área e reestruturando cercas. Verificar a possibilidade de retirada de parte do rejeito do local.

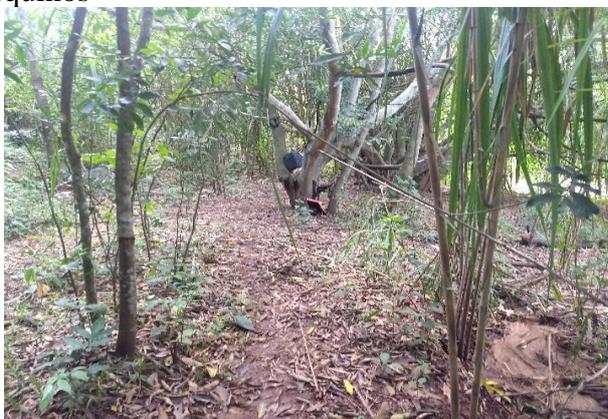
Foto: Área sendo utilizada para criação de equinos

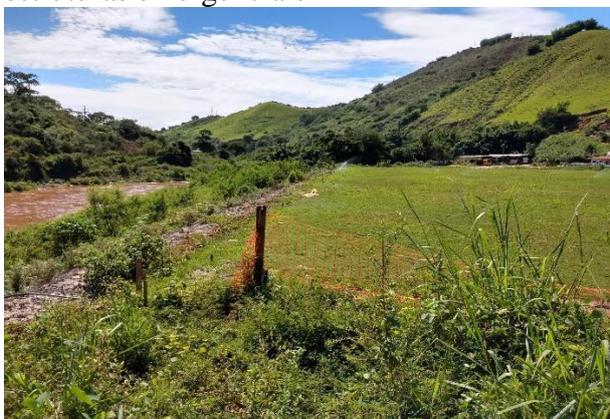
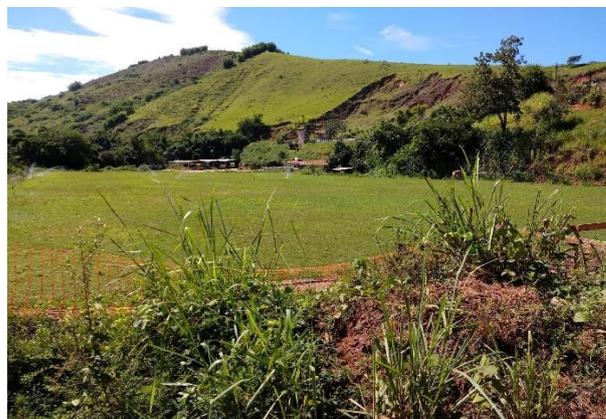
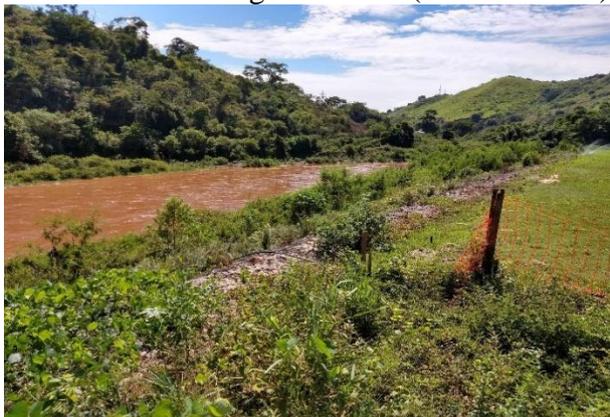
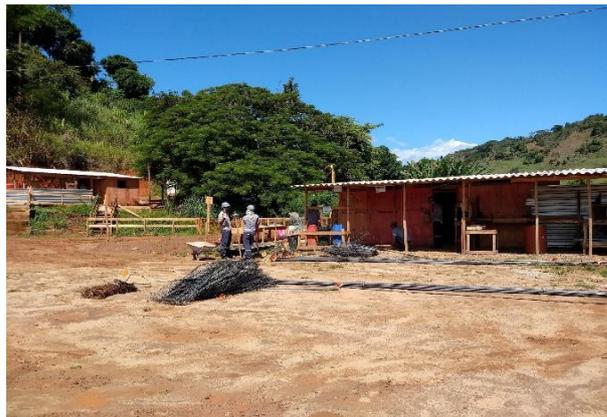
Ponto: DR1

Descrição: Constatou-se que estão sendo realizadas obras, sobre rejeito, de infraestrutura do novo campo de futebol. As margens do rio encontravam-se estáveis, com cobertura vegetal. Houve a conformação do rejeito no local e presença de enrocamentos.

Foto: Vista do Novo Campo de Futebol e de estruturas emergenciais

Foto: Vista do Novo Campo de Futebol

Foto: Vista do Rio Gualaxo do Norte e de estruturas emergenciais (enrocamentos)

Foto: Vista do canteiro de obras do novo campo de futebol

Recomendação de intervenção: Mesmo verificando estabilidade do Rio do Carmo, propõe-se para a margem esquerda do rio o enriquecimento. Ressalta-se que o local tem potencial para recuperação (fragmento próximo).

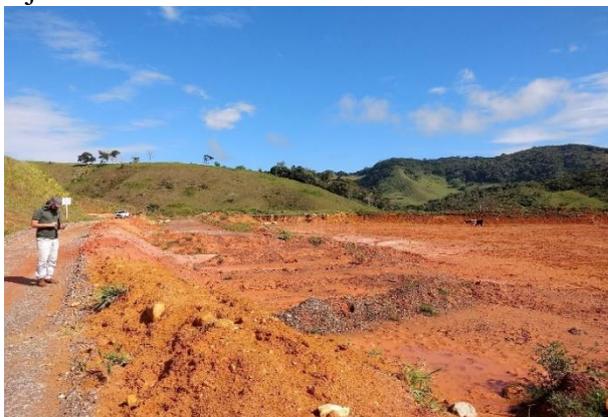
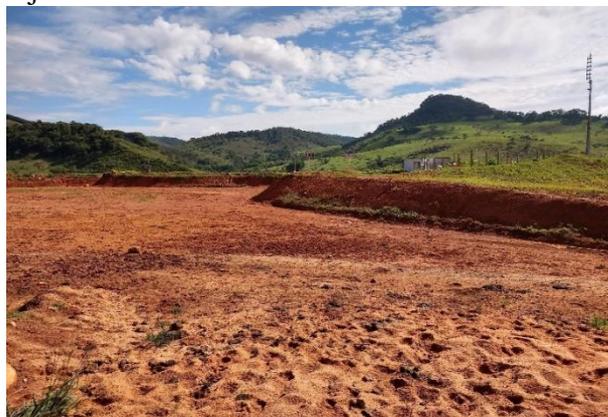
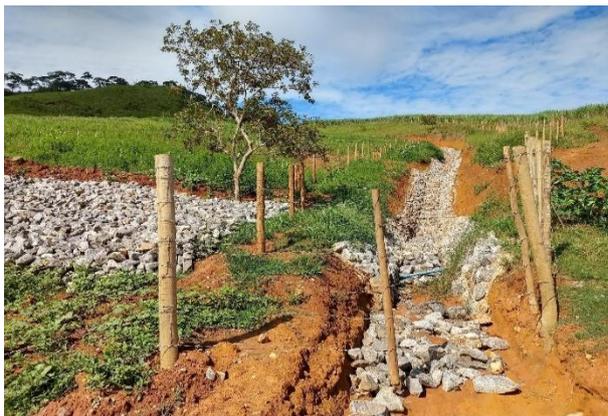
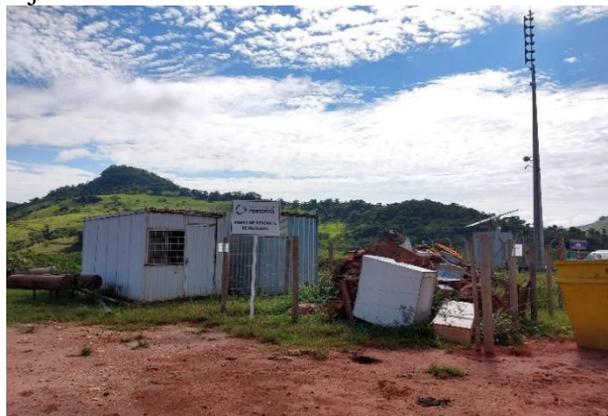
Ponto: DR2

Descrição: A área designada para disposição de rejeito. Observa-se que a área não está isolada. Havia a presença de animais na área de disposição. Constataram-se áreas com alguns resíduos acumulados em leiras e extenso talude próximo à área de disposição, entre o rio e trecho. Em relação à paisagem, a área não apresenta risco ao curso d'água.

Foto: Vista da área destinada para disposição de rejeitos

Foto: Vista do entorno da área de disposição de rejeitos, com estrutura de drenagem

Foto: Vista da área de disposição de resíduos sólidos encontrados na área de disposição de rejeitos

Recomendação de intervenção: Recomenda-se o cercamento da área e a verificação da capacidade de disposição do rejeito, em m³.
