RELATÓRIO DE VISTORIA

OPERAÇÃO WATU

FASE XIV

Relatório de vistoria referente à fiscalização realizada nos dias 22 a 25 de fevereiro de 2022, nas áreas de Recuperação Ambiental dos Trechos 6 ao 11 do Plano de Manejo de Rejeitos.

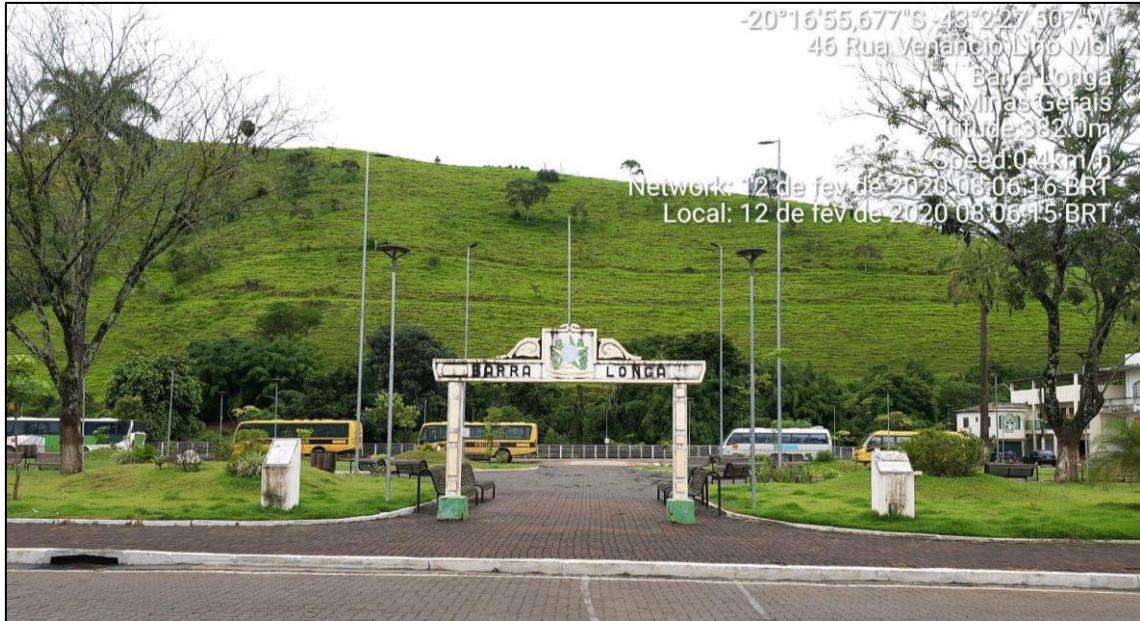
A enchente deste período avançou além da praça que fora reformada após o rompimento em direção a atual sede da Prefeitura Municipal de Barra Longa, como pode ser visto nas fotos a seguir.

Foto 05: Praça de Barra Longa reformada. Operação Watu - Fase IX (12/02/2020).

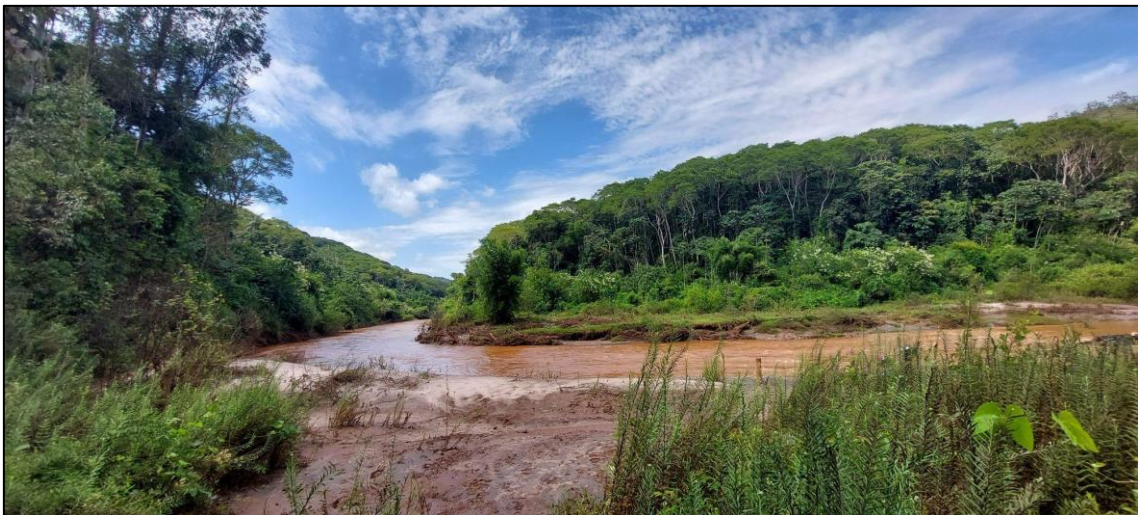
Foto 11: Vista de uma porção a montante do Trecho 9 (TR11 -394 - Operação Watu - Fase XIV)

De forma geral, nos trechos onde a vegetação do entorno encontrava-se mais preservada, como pode ser visto na figura acima, a resiliência do ambiente e as medidas de bioengenharia aplicadas pela Fundação Renova em caráter emergencial ofereceram uma certa estabilidade ao rejeito depositado nas margens do rio. Destacam-se dentro dos limites do Trecho 9, as comunidades de Ponte da Gama, Paracatu, Pedras e Campinas, no município de Mariana, e Barreto e Gesteira no município de Barra Longa, que foram diretamente impactadas pela onda de rejeitos. Neste trecho foram visitados 15 pontos, como pode ser visualizado na figura a seguir.

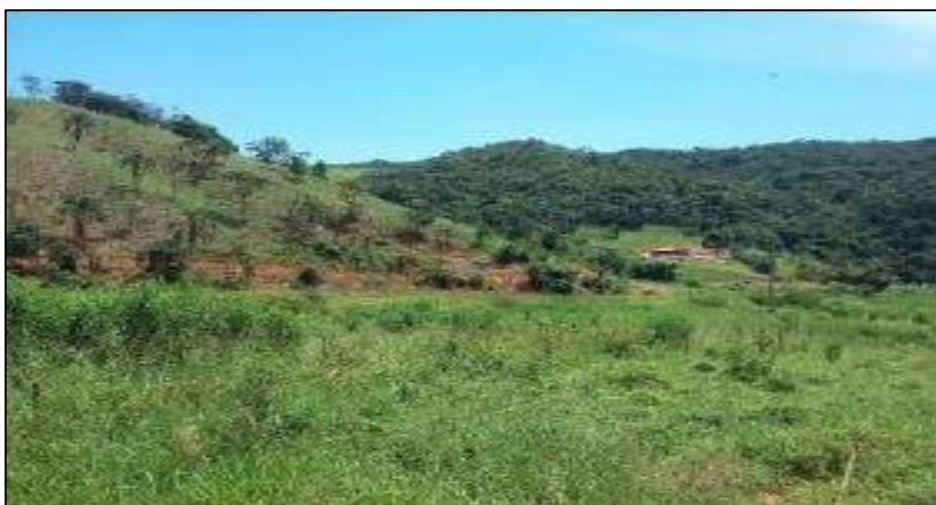
Foto 27: Fase V (06/03/2018)

Descrição: Neste ponto existe parcela de área experimental que avalia o desenvolvimento de 15 espécies vegetais em três substratos distintos, a saber: 1 - solo com rejeito, 2 - solo com tratamento, 3 - solo sem tratamento. As plantas foram introduzidas na área em meados de fevereiro de 2017. Segundo os técnicos da Fundação Renova, o experimento está sendo desenvolvido em parceria com universidades. Na fase V, foi possível observar que algumas parcelas do experimento apresentaram uma boa densidade vegetal de porte arbustivo, enquanto outras foram recobertas apenas por gramíneas.

Na fase XIV esta área experimental apresentava bom avanço e desenvolvimento vegetal, como pode ser observado comparando as duas figuras abaixo, obtidas, respectivamente 06/03/2018 e 23/02/2022).

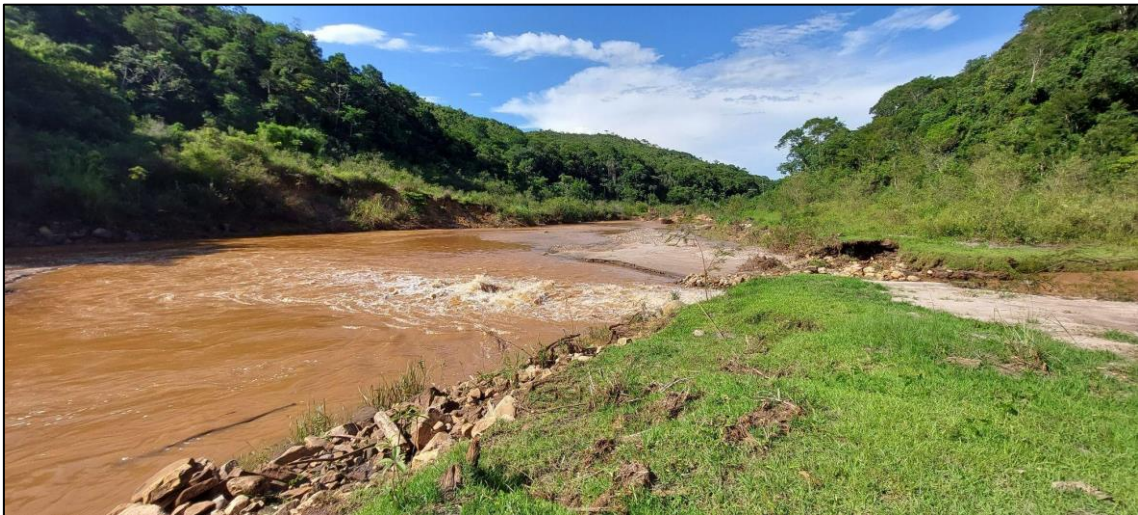
Foto 46: Vista parcial do trecho 8, denotando a presença de fragmentos florestais.

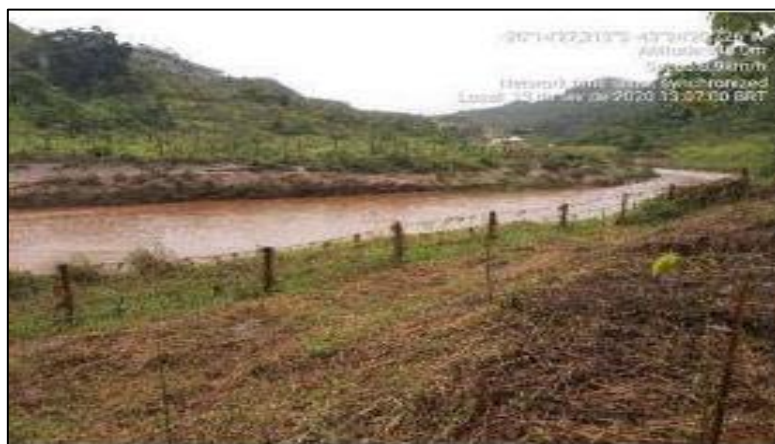
Foto 49: Fase IX (13/02/2020)

Descrição: Durante a vistoria da fase IX, notou-se que foram aplicadas bermalongas ao longo das margens do rio para estabilização dos taludes marginais. Verificou-se também que as margens se encontram, em grande parte, sem cobertura vegetal ou com cobertura incipiente, composta por espécies de gramíneas e remanescentes do mix de sementes. Neste trecho foram observadas encostas estabilizadas pelo plantio de capim Vetiver, planícies com experimentos de restauração florestal, coordenados pela Universidade Federal de Viçosa e áreas de APP devidamente cercadas e sinalizadas. No entanto, cabe informar que foram encontrados pegadas e dejetos de equinos dentro das áreas de recuperação, evidenciando a invasão destes animais, constatada em operações anteriores. Nessas áreas, observou-se cercamento, plantio de mudas de espécies nativas e sinalização de área de restauração florestal. No entanto, foi identificada ocorrência de violação do cercamento e presença de bubalinos na área de plantio. Na fase XIV, ainda é notável a presença de equinos, como pode ser visto na Foto 48 abaixo, indicando que a situação não foi devidamente controlada. Na referida foto é possível perceber também os bancos de sedimentos e deposição extracalha. Constatou-se ainda que, algumas cercas foram cortadas e a presença de plantios de monoculturas. Embora o projeto de renaturalização tenha sido implantado nesta área/trecho, não foi possível observar as estruturas do projeto devido a vazão do rio.
