PARECER ÚNICO Nº 0222540/2021

INDEXADO AO PROCESSO: Licenciamento Ambiental	PA COPAM: 00174/1986/014/2014	SITUAÇÃO: Sugestão pelo Deferimento
FASE DO LICENCIAMENTO: Licença prévia, de instalação e operação concomitantes (LAC1)		VALIDADE DA LICENÇA: 10 anos

EMPREENDEDOR: Companhia Siderúrgica Nacional	CPF/CNPJ: 33.042.730/0067-30	
EMPREENDIMENTO: Companhia Siderúrgica Nacional	CPF/CNPJ: 33.042.730/0067-30	
MUNICÍPIO: Arcos	ZONA: Rural	
COORDENADAS GEOGRÁFICAS (DATUM SIRGAS 2000): LAT 20°19'43,96"S LONG 45°35'26,25"O		
LOCALIZADO EM UNIDADE DE CONSERVAÇÃO: <input type="checkbox"/> INTEGRAL <input checked="" type="checkbox"/> ZONA DE AMORTECIMENTO <input type="checkbox"/> USO SUSTENTÁVEL <input type="checkbox"/> NÃO		
NOME: Estação Ecológica Corumbá		
BACIA FEDERAL: Rio São Francisco	BACIA ESTADUAL: Rio São Miguel	
UPGRH: SF1 – Alto Rio São Francisco	SUB-BACIA: Rio Candongas	
CÓDIGO:	ATIVIDADE OBJETO DO LICENCIAMENTO (DN COPAM 217/17):	CLASSE
A-02-07-0	Lavra a céu aberto - Minerais não metálicos, exceto rochas ornamentais e de revestimento.	4
A-05-01-0	Unidade de Tratamento de Minerais - UTM, com tratamento a seco.	5
A-05-02-0	Unidade de Tratamento de Minerais - UTM, com tratamento

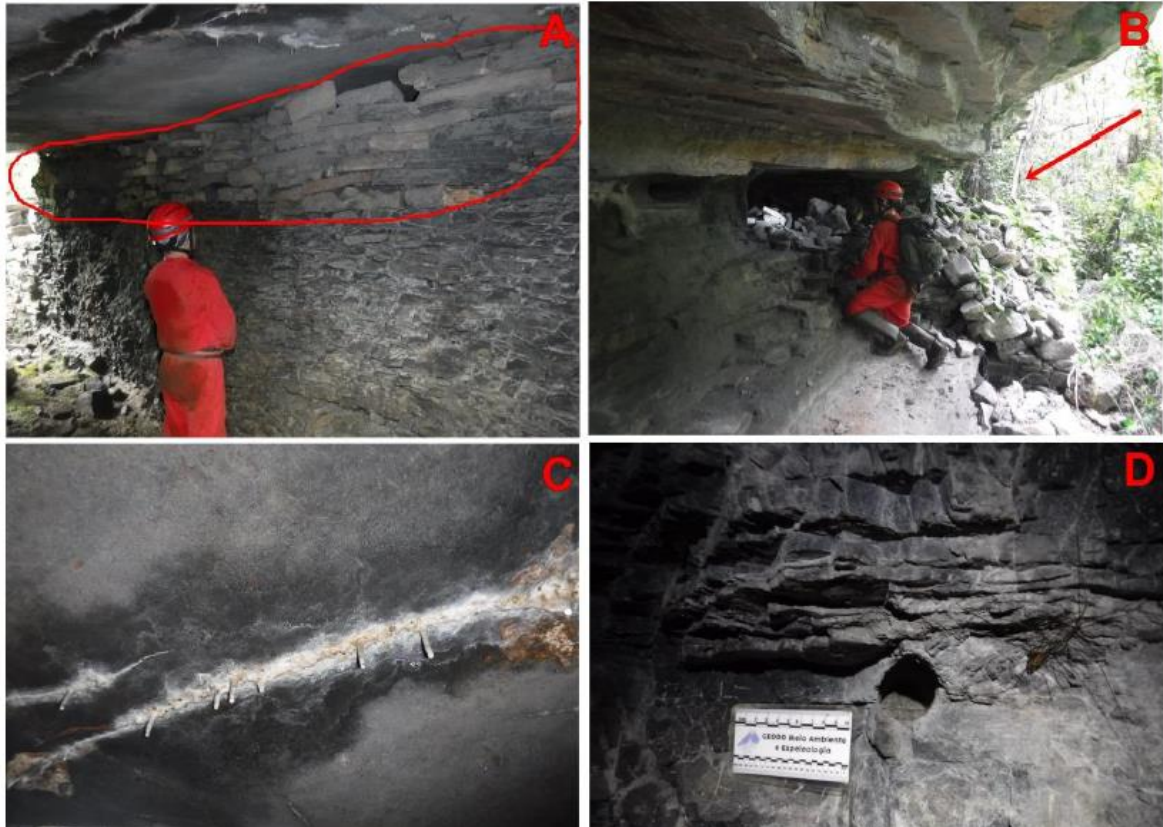
Figura 254: (A) Circulado de vermelho o muro de pedra visto por dentro da galeria. (B) Vista da cavidade natural subterrânea com seta indicando entrada da galeria. (C) Deposição química do tipo canudo de fresco com pequenas dimensões no interior da galeria. (D) Perfuração em interior de galeria feita durante atividade de extração de salitre.

próxima à mineração. A cavidade CSNBO-256 possui 8m de desenvolvimento linear, entrada lenticular horizontal, padrão planimétrico esponjiforme, o teto e piso possuem padrão predominantemente horizontal e estão condicionados pelo acamamento da rocha. A galeria possui um desenvolvimento linear superior a 40 metros e apesar de estarem sob a mesma linha d'água foi feito um muro com empilhamento de pedras para separar a entrada da Gruta da Salitreira do restante da área da cavidade natural subterrânea.

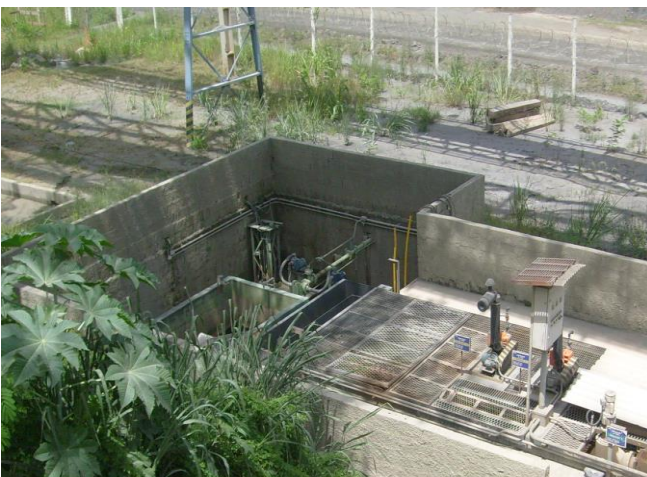
Figura 3. ETE

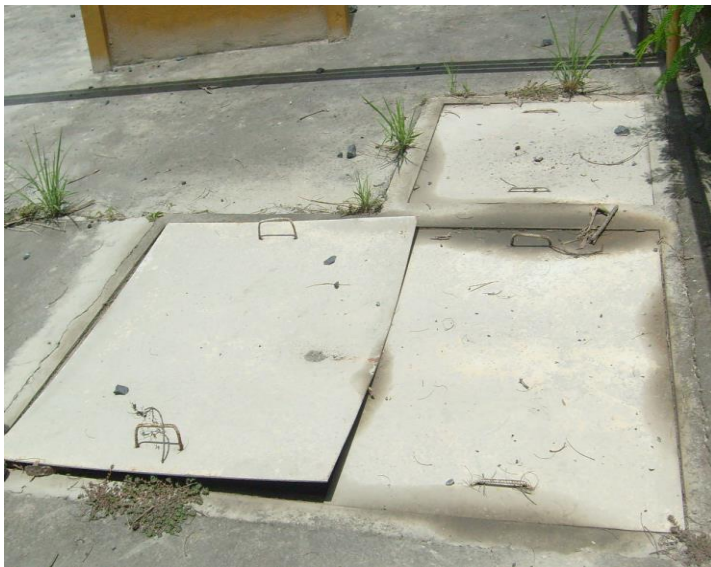
Figura 5. Caixa SAO
