Operação Watu Fase XI

OPERAÇÃO WATU

(Relatório de vistoria)

Relatório de vistoria referente à fiscalização realizada em maio e junho, nas áreas: Paracatu de Baixo, Barra Longa e Mariana, visando avaliar as ações de recuperação ambiental na bacia do rio Doce.

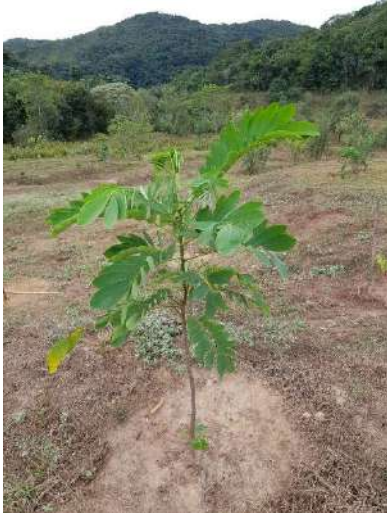
Por meio da vistoria constatou-se que a área, implantada em novembro de 2019, se encontrava em processo inicial de Restauo Florestal, com a presença de plantio de espécies nativas arbóreas dos Gêneros Senna cf. (Foto 1), Erythrina sp (Foto 2)², algumas das quais apresentaram-se em bom estágio de desenvolvimento (Foto 3). Destaca-se que a área tem passado por manutenção, com coroamento ao redor das mudas, capinas e roçadas (Foto 4). Contudo, há pastoreio da área (Foto 5) com abertura da cerca, o que impede a cobertura do solo com forrageira e conseqüentemente a formação de biomassa. A entrada de animais na área proporciona a quebra de espécies arbóreas e a compactação do solo.

Foto 1: Espécies nativas arbóreas do Gênero Senna cf.	Foto 2: Espécies nativas arbóreas do Gênero Erythrina sp

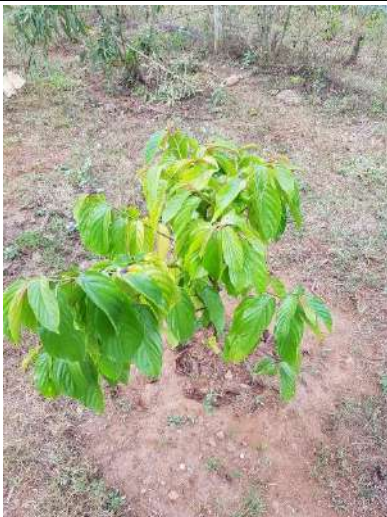
Foto 3: Espécies nativas arbóreas em bom estágio de desenvolvimento	Foto 4: Área em manutenção, com coroamento ao redor das mudas, capinas ou roçadas

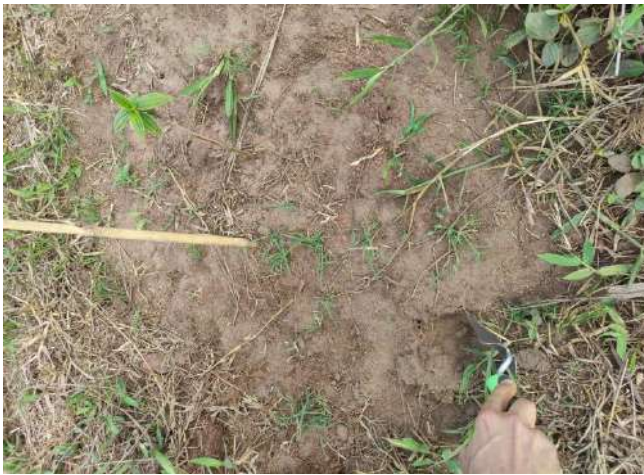
Foto 11 a: Técnicas de adubação de cobertura (NPK)

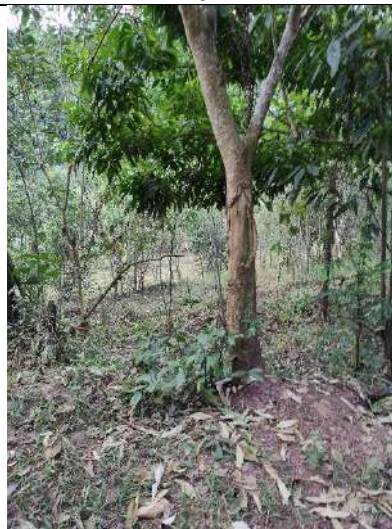
Foto 19: Aumento da densidade florestal e presença de biomassa

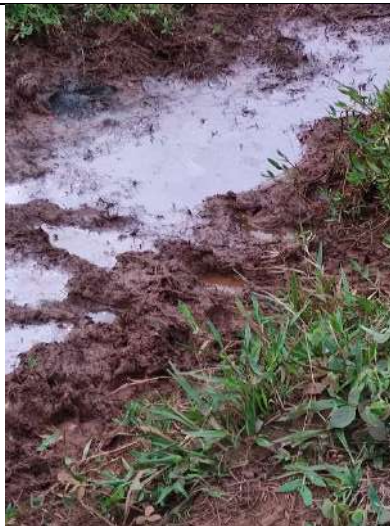
O tributário TG11A está localizado na propriedade D001_1 e também foi vistoriado. Verificou-se intenso pastoreio (Foto 20) e compactação do solo (Foto 21), estando o tributário prejudicado por esta atividade. Já o rio Gualaxo do Norte, na confluência com o tributário, apresentou APP cercada à direita e cercamento descontínuo na margem esquerda, sendo necessária a manutenção do cercamento. Na margem direita foi identificado um ponto de erosão (Foto 22), que conforme relatos da Fundação Renova, referia-se a um ponto de garimpo ilegal já mapeado.

Foto 21:. Compactação do solo por gado

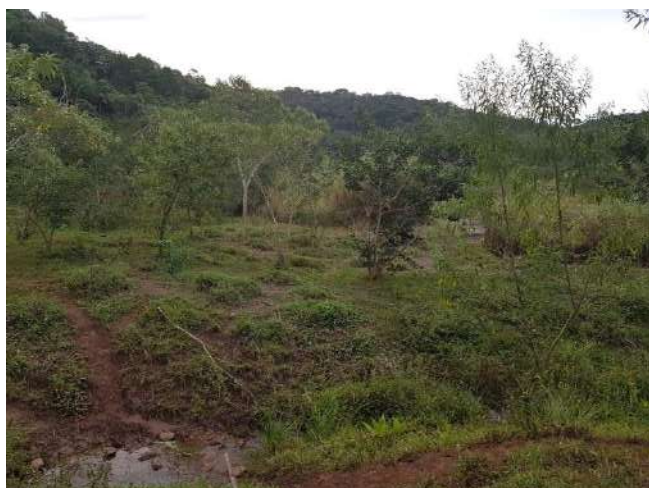
O Restauo Florestal foi iniciado na localidade em 2018 e no momento da vistoria foi possível perceber um bom estágio de desenvolvimento das espécies, com densidade florestal e formação de biomassa na cobertura do solo (Foto 23 e 24). Contudo, as áreas de plantio encontravam-se com as cercas cortadas. O ponto também é caracterizado pela presença do Tributário TG10 que estava com a água translúcida (Foto 25).

Foto 23:. Indicativo de desenvolvimento florestal e biomassa na cobertura do solo

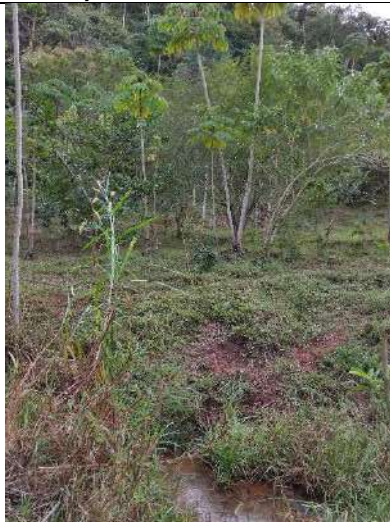
Foto 24: Indicativo de desenvolvimento florestal e biomassa na cobertura do solo

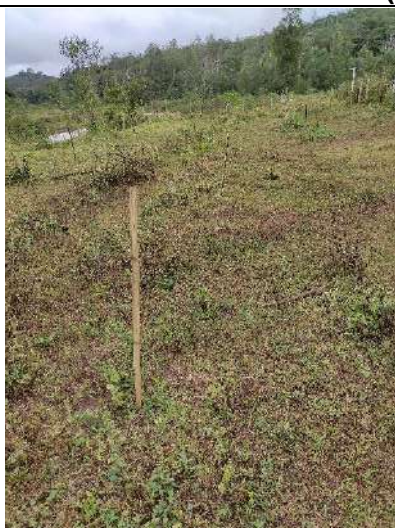
Segundo representantes da Fundação Renova o restauro foi implantado no fim do ano de 2019. As plantas apresentaram estágio de desenvolvimento inicial, com baixa biomassa (Foto 31), predomínio de espécies forrageiras (grama) (Foto 32) no solo e presença e formigas cortadeiras em atividade. Foram identificadas espécies arbóreas como a Cutieira (*Joannesia princeps*) (Foto 33) e o Jenipapo (*Genipa americana* L.) (Foto 34). A área de plantio encontrava-se com a cerca cortada (Foto 35), com fezes animais (Foto 36), registros estes recorrentes na maioria dos pontos. Reiterando-se, portanto, a necessidade de recobrimento do solo, e manutenção da área.

Foto 31:. Plantas em estágio de desenvolvimento inicial (baixa biomassa)

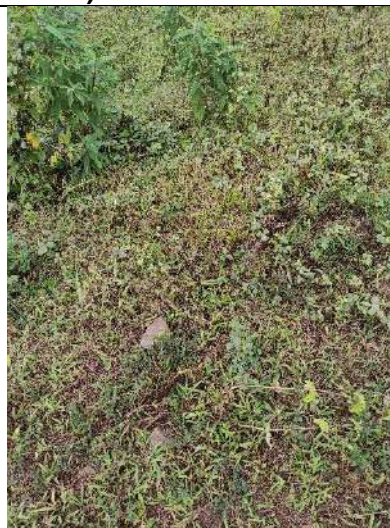
Foto 32: Predomínio de espécies forrageiras (grama)

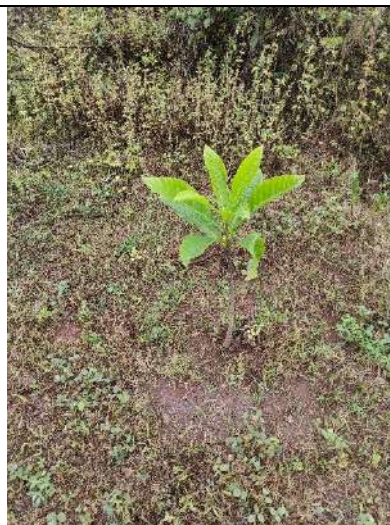
Foto 34: Jenipapo (*Genipa americana* L.)

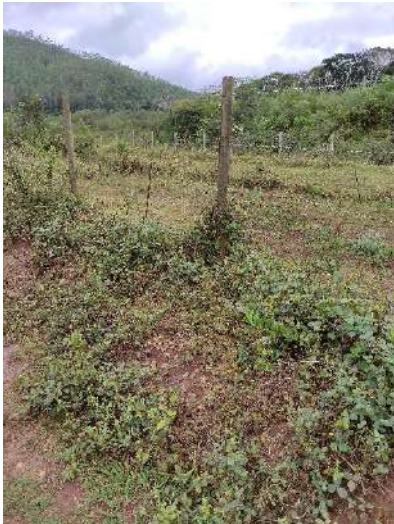
Foto 35: Cerca cortada na área de plantio

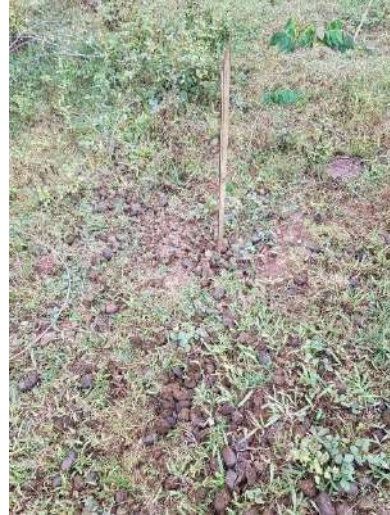
Foto 36: Fezes animais nas áreas de plantio

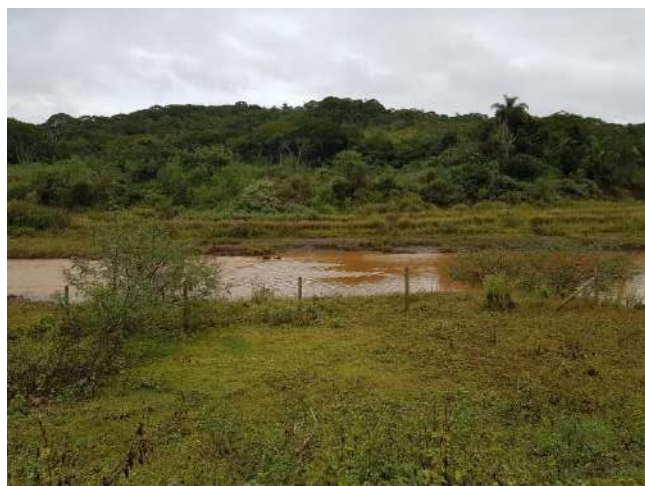
As margens do rio Gualaxo do Norte estavam estáveis, com cercas da APP da margem esquerda cortadas e ausentes na margem direita. Havia também enrocamento de 2016 incorporado ao meio e recobrimento vegetal (Foto 37). A água estava turva, visto às chuvas do dia anterior (31/05/2021) (Foto 38 e 39).

Foto 39: Água turva devido a chuva do dia 31/05/2021

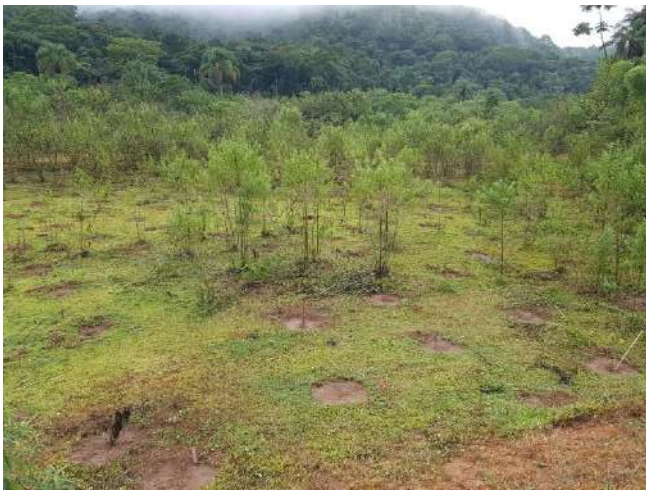
Foto 40: Espécies forrageiras (grama)

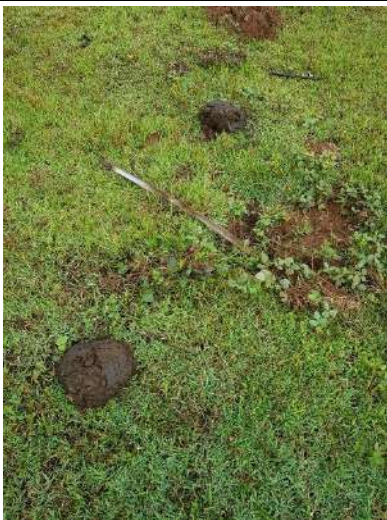
Foto 42: Presença de fezes animais de equinos e bovinos

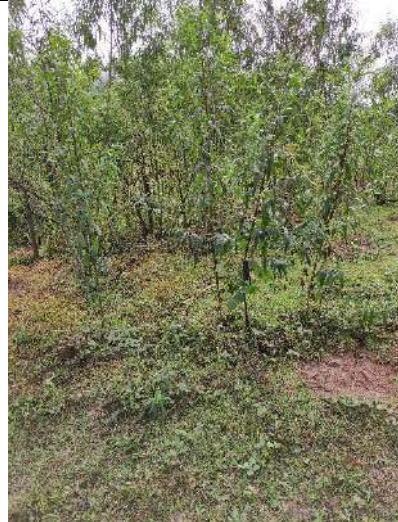
Foto 43: Bom desenvolvimento das espécies arbustivas

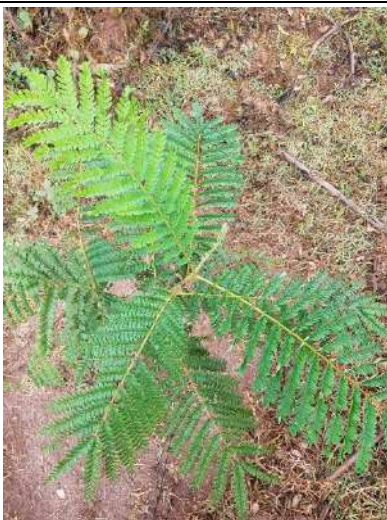
Foto 44: Canafístula

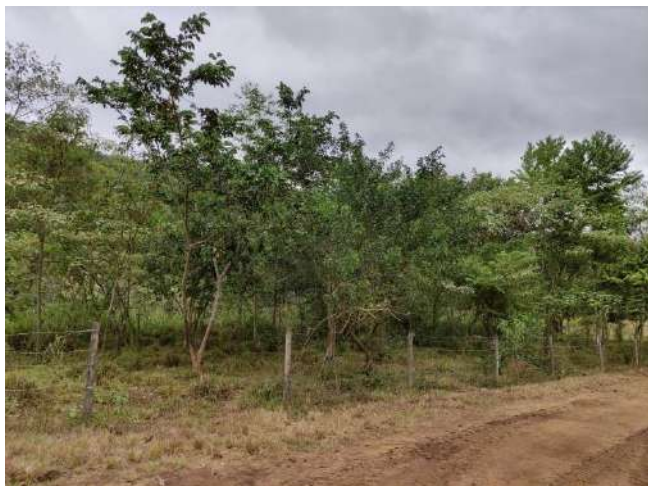
Foto 46: Individuos arbóreos bem desenvolvidos e com fechamento de copa

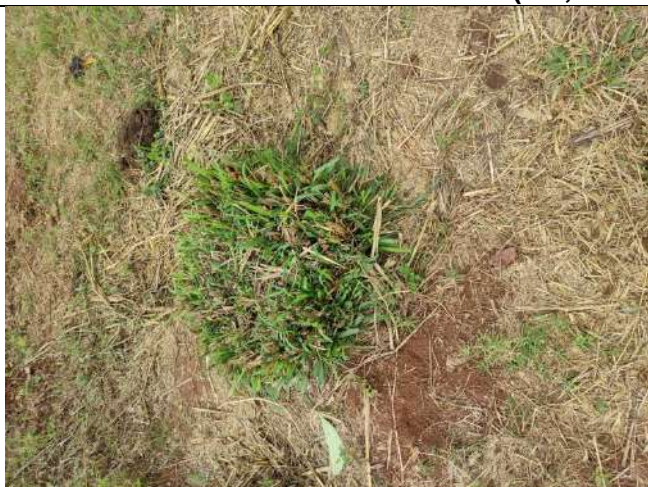
Foto 49: Pastoreio animal na área de Restauração Florestal

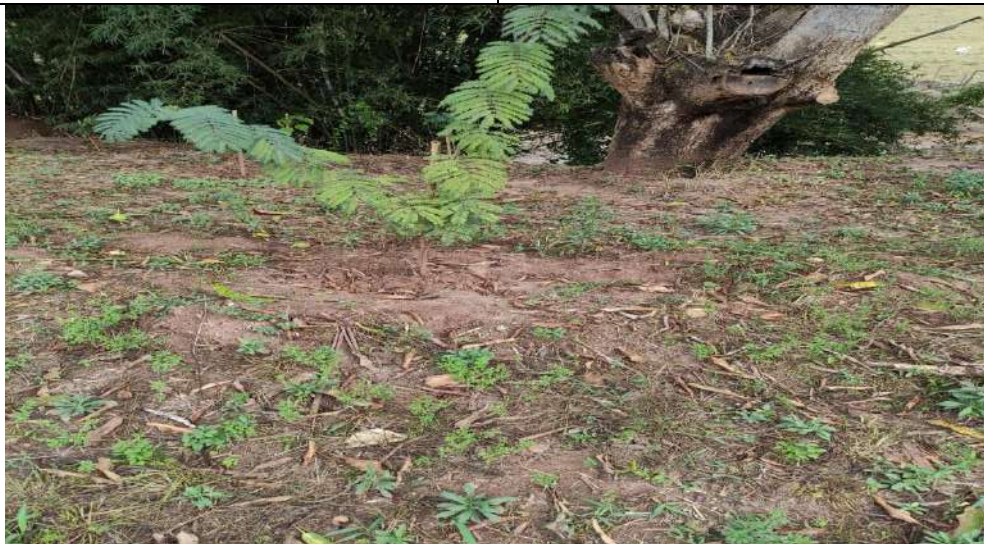
Foto 56: Bom desenvolvimento dos indivíduos

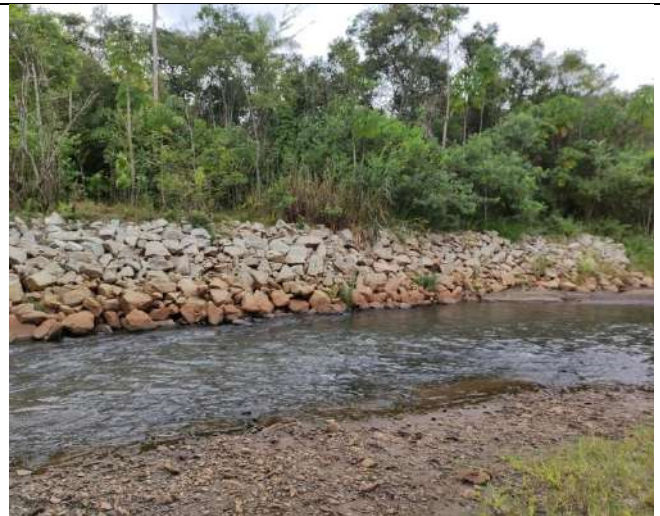
Foto 4: Enrocamentos na margem direita do rio Gualaxo do Norte

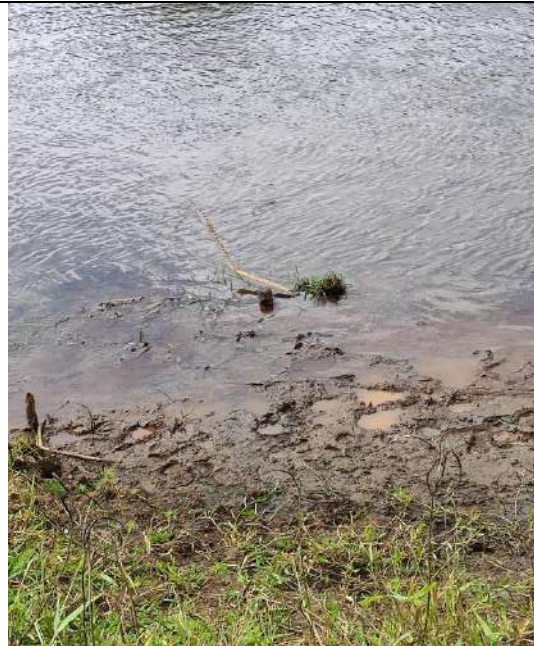
Foto 10: Réguas da manutenção da Renaturalização

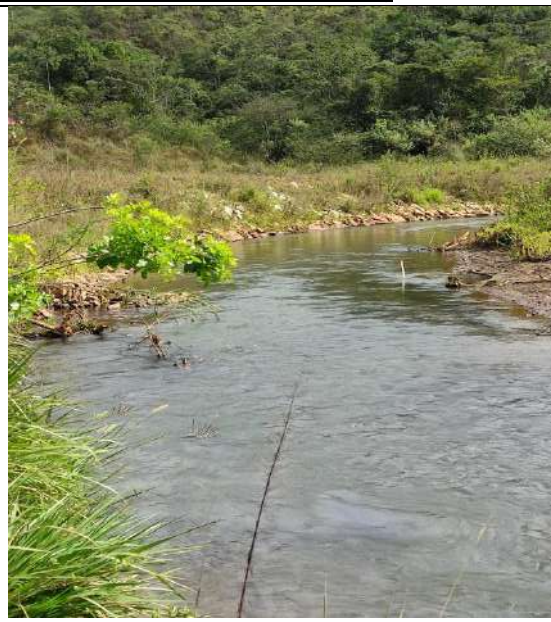
Foto 12: Enrocamentos na margem esquerda do rio Gualaxo do Norte

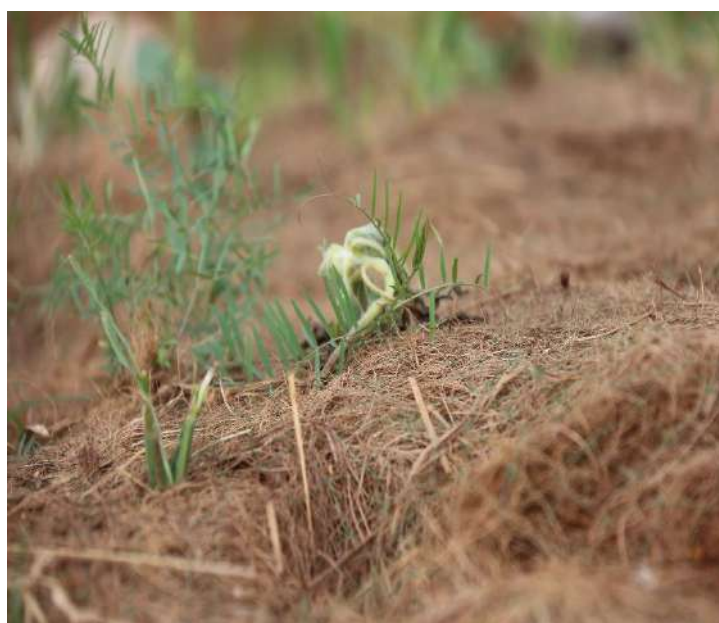
Foto 22: Crescimento das plantas, em fase bem inicial entre a biomanta.

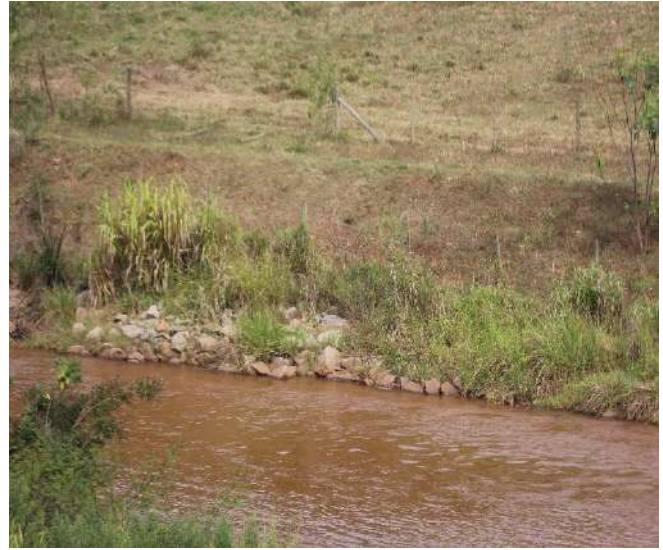
Logo abaixo da saída do tributário foi possível visualizar uma obra de engenharia de enrocamento estabilizada (Foto 31).

Foto 31: Obra de engenharia de enrocamento estabilizada, no rio Gualaxo, abaixo da saída do tributário.

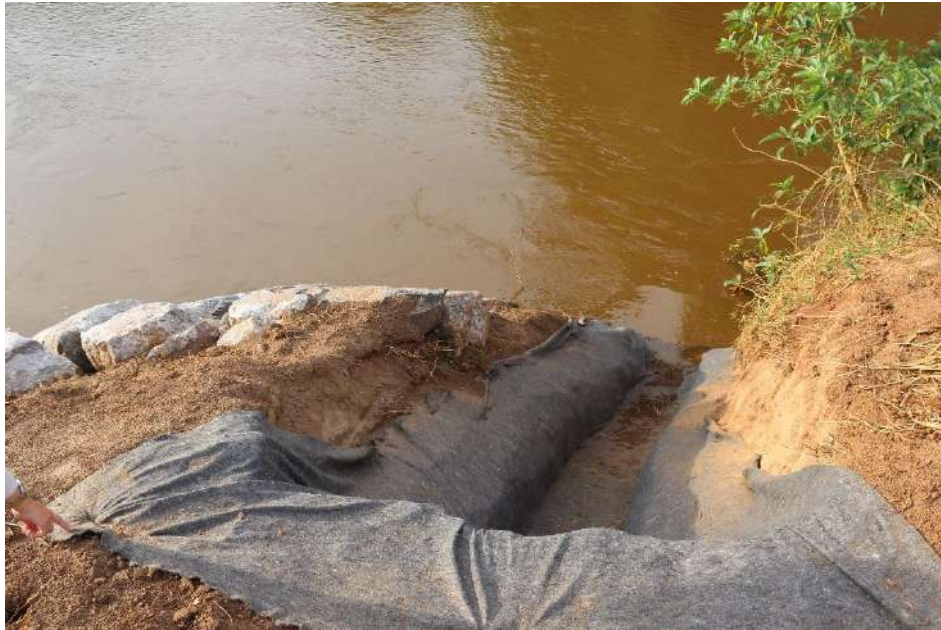
Foto 34: Descida de água iniciada

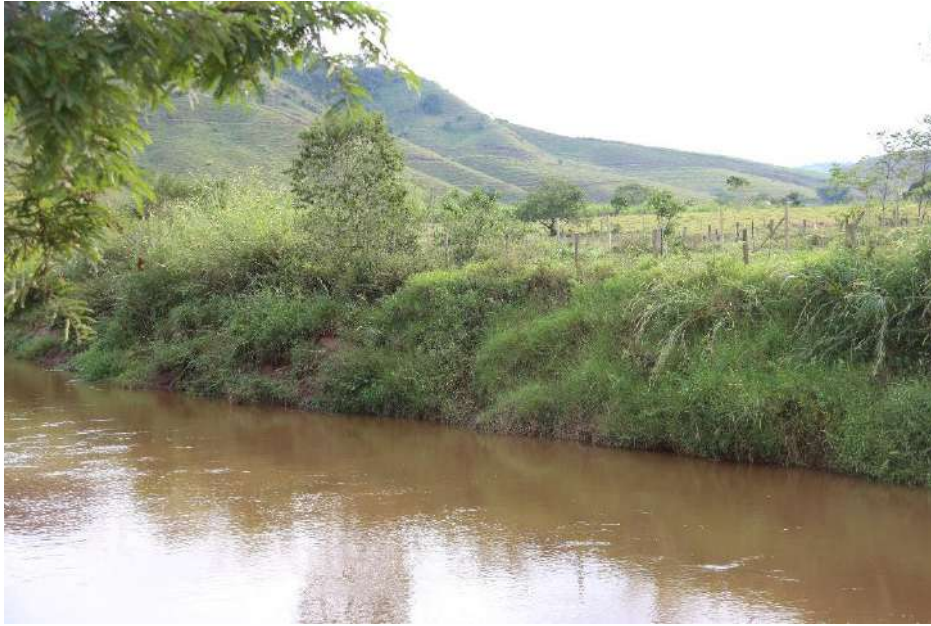
Foto 35: Vista geral da área com vegetação nas margens

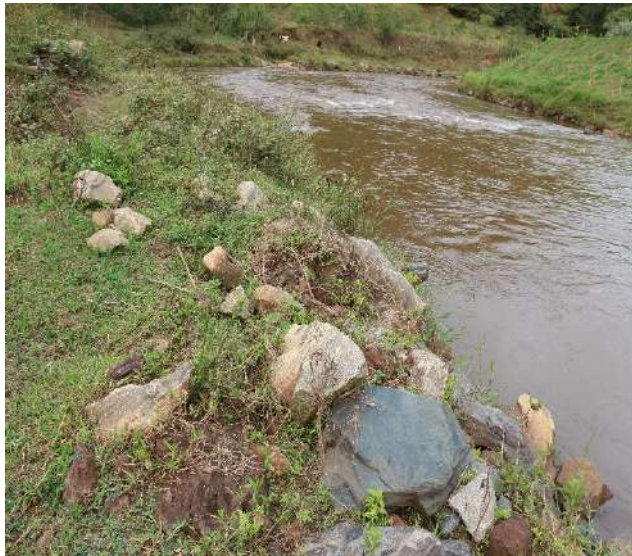
Foto 37: Enrocamento enriquecido com mix de sementes.

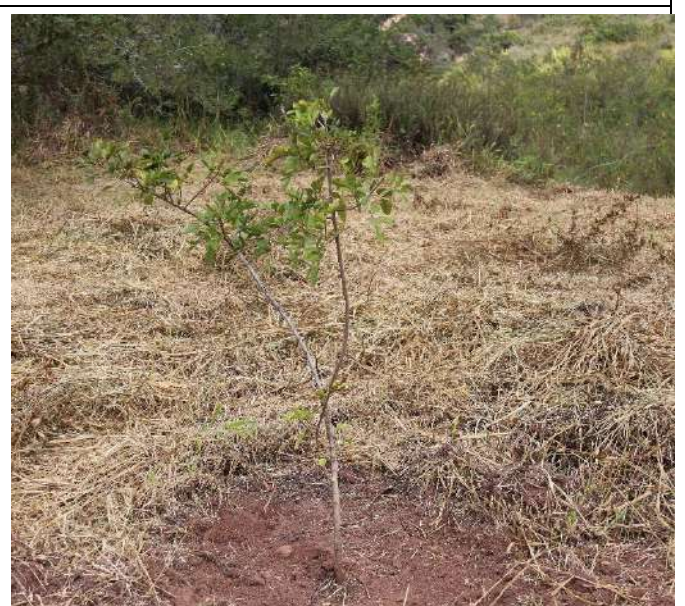
Foto 5: Mudanças do restauro florestal plantadas no entorno da Lagoa

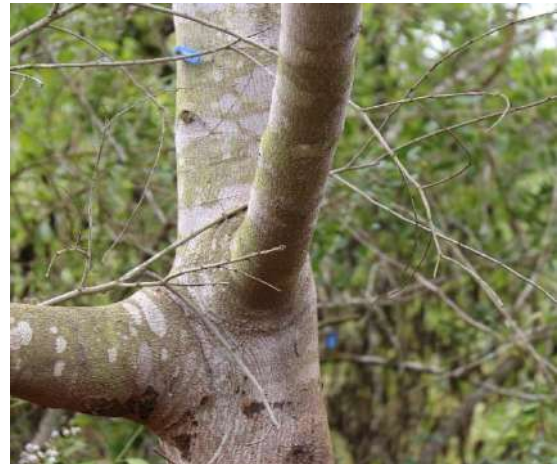
Foto 7: Tag azul indicando árvore que poderá sofrer supressão no processo de intervenção nas Lagoas Marginais selecionadas

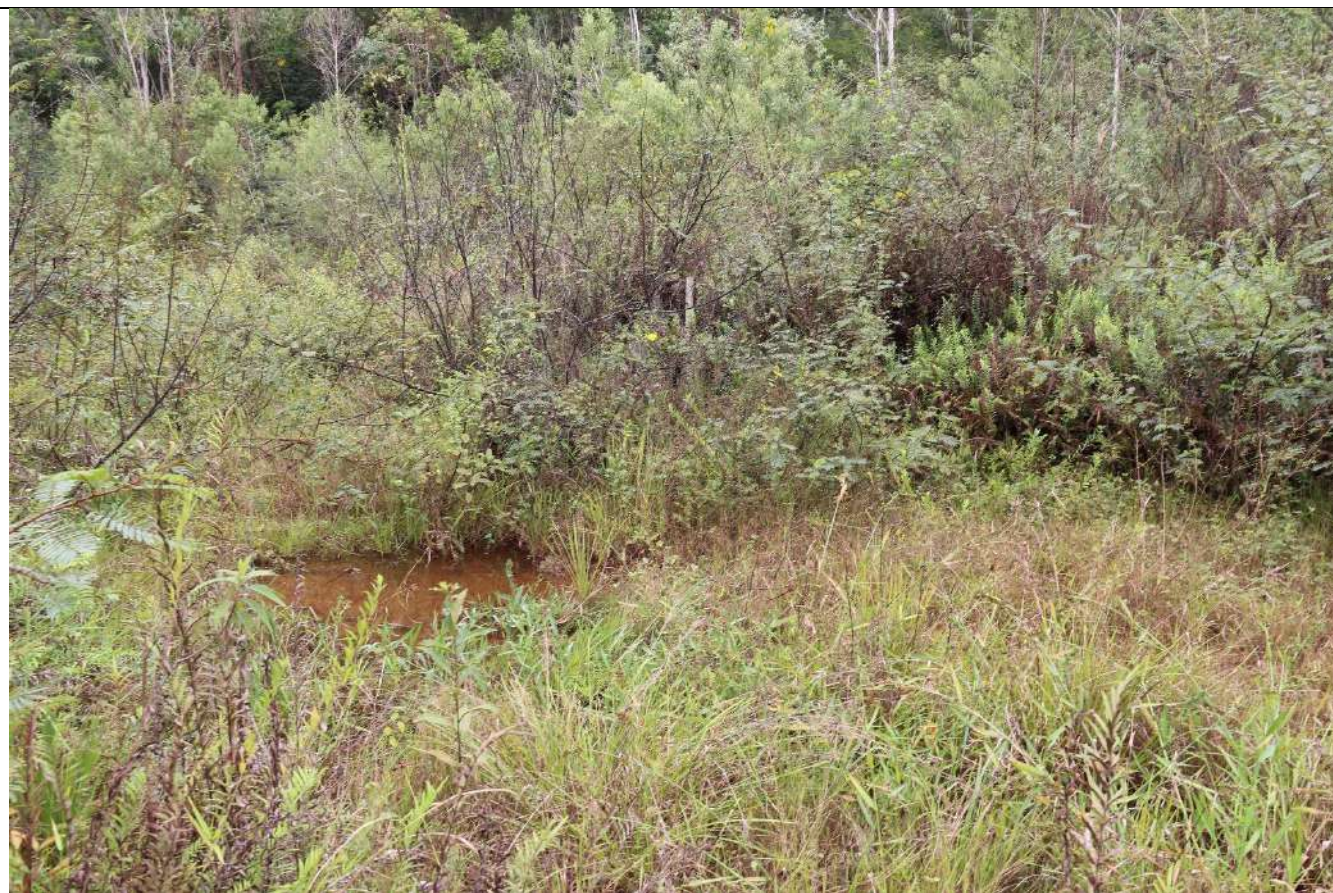
A Lagoa KM645(5) está localizada em matriz florestal e em propriedade de pessoa jurídica (Saint-Gobain), no Trecho 9 do Rio Gualaxo do Norte e foi inserida no grupo das lagoas pequenas e será utilizada para controle/monitoramento. A Lagoa possui cerca de 295,8 m³ de rejeitos. Na visita foi observada a presença de lâmina d'água (Foto 14) e

Foto 14: Lagoa KM 645(5) selecionada no grupo das “lagoas pequenas” e que será utilizada para controle/monitoramento

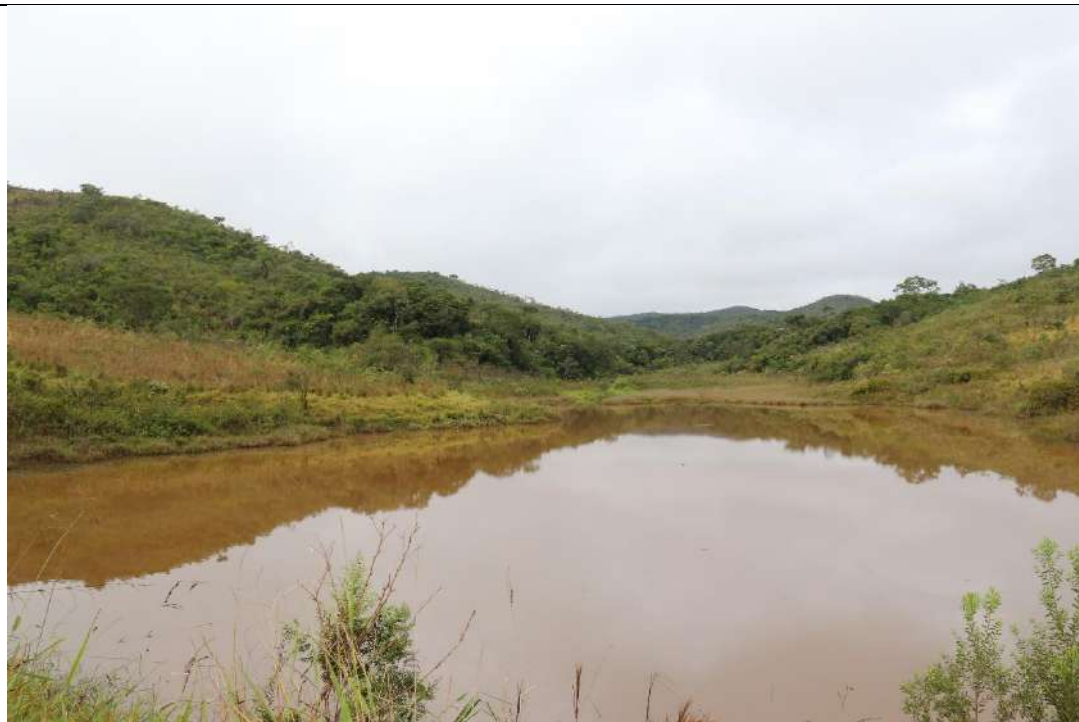
Foto 17: Lagoa Branco/referência vista de frente

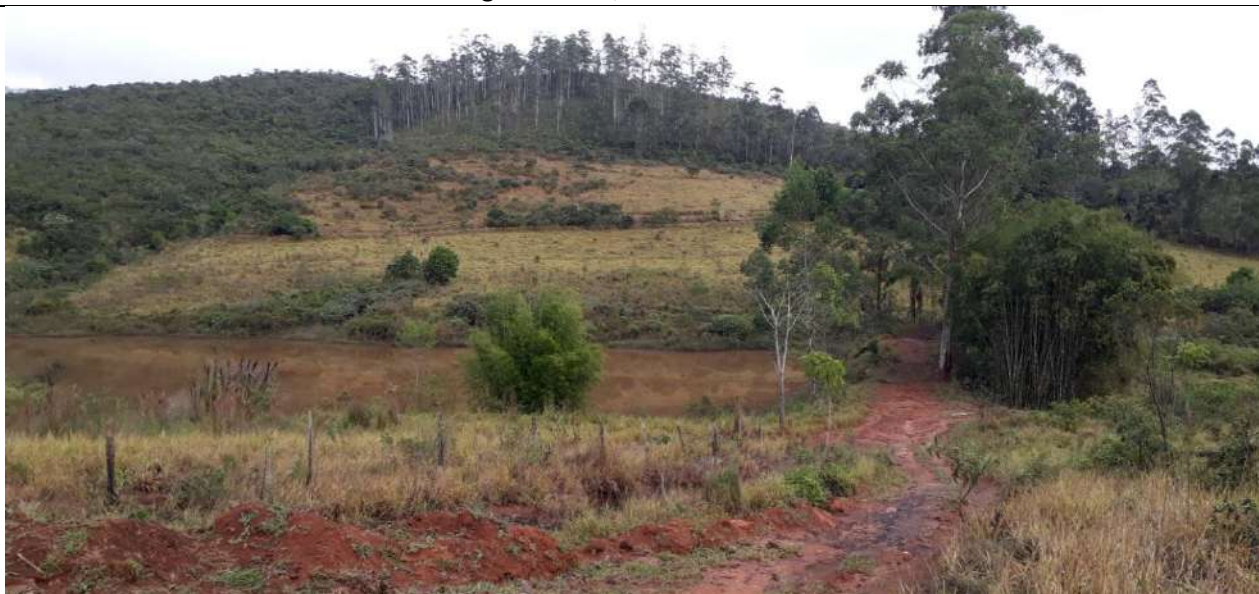
Lagoa/represa próxima a fragmento florestal e com capacidade para abrigar indivíduos da ictiofauna, porém com impacto negativo para esse grupo. Por ser um barramento de um riacho, o sistema lântico provocado pelo represamento é diferente do sistema lótico do riacho, não favorecendo o estabelecimento da ictiofauna nativa deste último, com características reofílicas (Foto: 18). A área não estava cercada.

Foto 18: Visão geral da Lagoa Branco/referência, com vertimento, com evidente fluxo d'água passando por baixo da estrada.

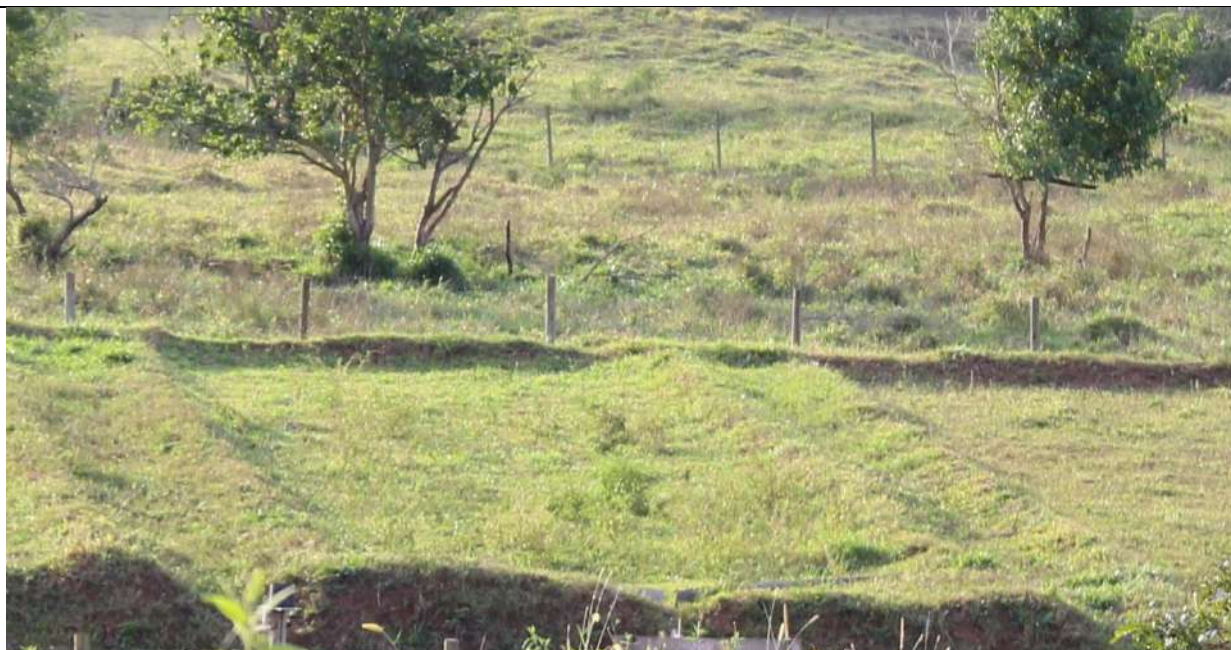
Foto 2: Parcela para estimar a quantidade de rejeito carregada para o rio
