Operação Watu Fase XI 2021

OPERAÇÃO WATU

(Relatório de vistoria)

Relatório de vistoria referente à fiscalização realizada em maio e junho, nas áreas: Paracatu de Baixo, Barra Longa e Mariana, visando avaliar as ações de recuperação ambiental na bacia do rio Doce.

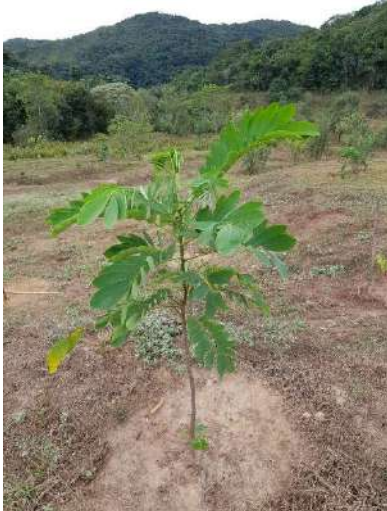
Por meio da vistoria constatou-se que a área, implantada em novembro de 2019, se encontrava em processo inicial de Restauo Florestal, com a presença de plantio de espécies nativas arbóreas dos Gêneros Senna cf. (Foto 1), Erythrina sp (Foto 2)², algumas das quais apresentaram-se em bom estágio de desenvolvimento (Foto 3). Destaca-se que a área tem passado por manutenção, com coroamento ao redor das mudas, capinas e roçadas (Foto 4). Contudo, há pastoreio da área (Foto 5) com abertura da cerca, o que impede a cobertura do solo com forrageira e conseqüentemente a formação de biomassa. A entrada de animais na área proporciona a quebra de espécies arbóreas e a compactação do solo.

Foto 1: Espécies nativas arbóreas do Gênero Senna cf.	Foto 2: Espécies nativas arbóreas do Gênero Erythrina sp

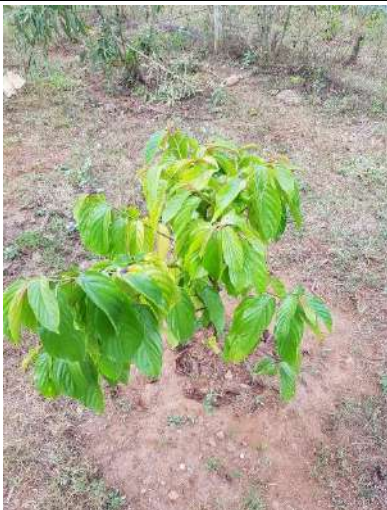
Foto 3: Espécies nativas arbóreas em bom estágio de desenvolvimento	Foto 4: Área em manutenção, com coroamento ao redor das mudas, capinas ou roçadas

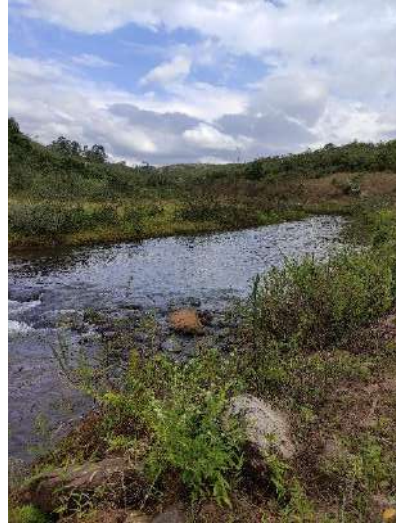
No mais, foi possível observar que as margens do rio Gualaxo do Norte estavam estáveis (Foto 6), água com turbidez aparentemente baixa ³ (Foto 7), sem a identificação de processos erosivos, com apenas a Área de Preservação Permanente da margem esquerda do rio cercada. Identificou-se nesta margem enrocamento incorporado ao meio ambiente (Foto 8). É válido ressaltar que as APP's apresentaram predomínio de espécies rasteiras (margem esquerda do rio) e Brachiaria (margem direita do rio) (Foto 9).

Foto 6: Margens do rio Gualaxo do Norte com margem estável

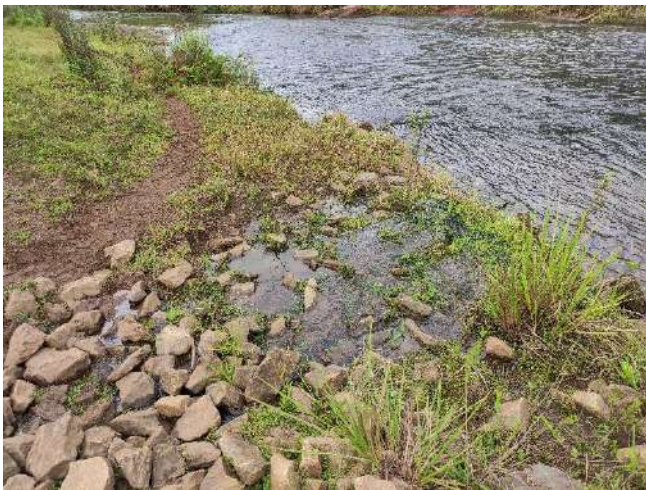
Foto 7: Água com turbidez aparentemente baixa

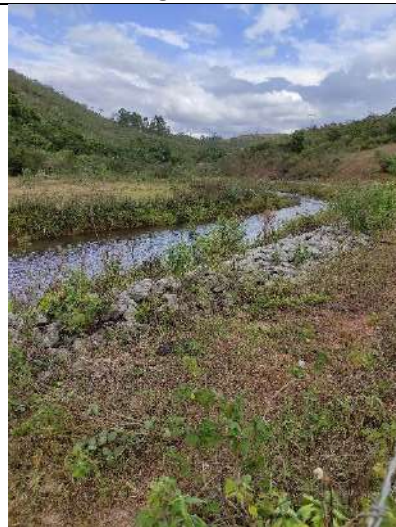
Foto 8: Enrocamento incorporado ao meio ambiente

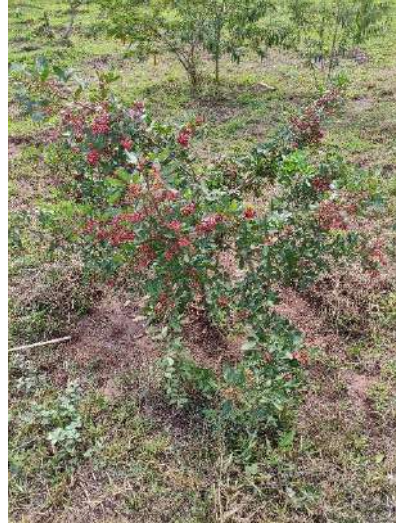
Segundo informações prestadas pela Fundação Renova, o Restauro Florestal dessa área ocorreu no último período chuvoso de 2020/2021. Verificou-se que a área passou por manutenção recente, com a prática de coroamento e roçada e já possui algumas espécies com desenvolvimento de frutos (Fotos 10 e 11). Também foram utilizadas as técnicas de adubação de cobertura (NPK) (Foto 12). Destaca-se, contudo, que a área de Restauro apresenta solo exposto, sendo o recomendado a inserção de espécies forrageiras de crescimento rápido (Exemplo braquiária, desde que controlada) para melhor cobertura do solo e desenvolvimento de biomassa (Foto 13). Assim como no ponto anterior, o B12 apresenta arame da cerca cortada, o que propiciou a entrada de bovino, o que foi constatado pelas fezes na área (Foto 14).

Foto 11 : Espécies com desenvolvimento de frutos

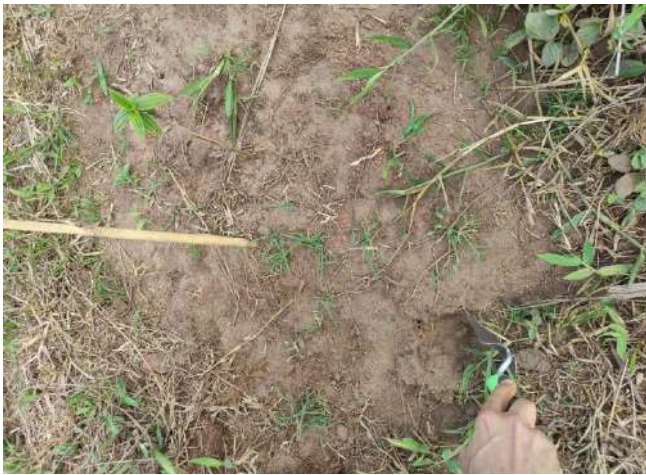
Foto 11 a: Técnicas de adubação de cobertura (NPK)

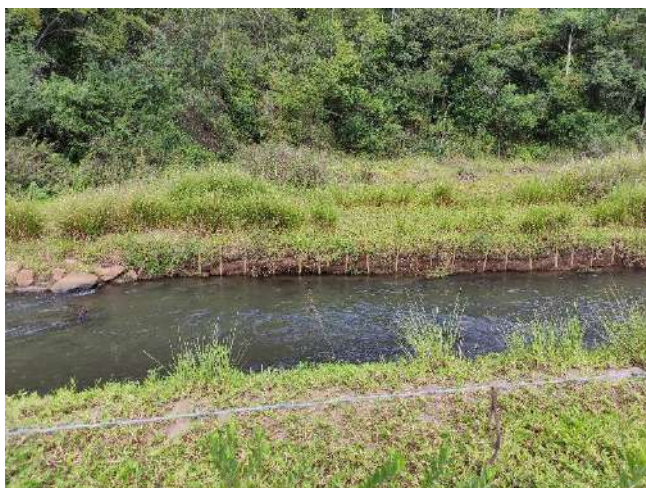
(margem direita do rio Gualaxo do Norte) obras de bioengenharias com grande incorporação ao meio, com uso de bermalongas e Vetiver (Foto 15). A água apresentou turbidez maior do que aquela vista no ponto B11 visto às chuvas observadas no dia anterior (31/05/2021).

Foto 15: Obras de Bioengenharia com uso de bermalongas e Vetiver

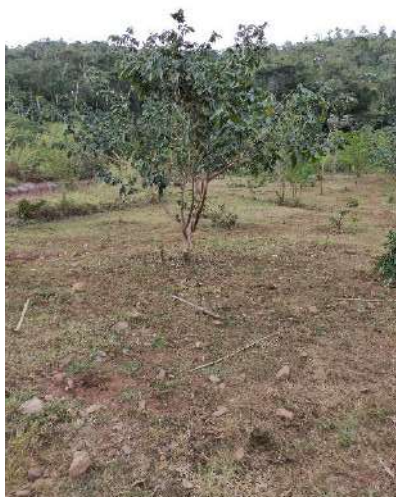
De acordo com os relatos do representante da Fundação Renova, Bruno, o plantio nessa área foi iniciado em 2018. Por se tratar de uma área extensa, o Restauo Florestal encontra-se em estágios de desenvolvimentos diferentes. As observações de campo para a 1ª parcela da propriedade indicaram um bom desenvolvimento das espécies arbóreas (Foto 16), contudo, poderiam estar em estágios mais avançados, com maior cobertura de matéria seca, dado o tempo de plantio das espécies. Havia indicativo de manutenção recente, como o coroamento e roçada (Foto 17). Contudo, a área encontrava-se aberta e com fezes de animais, indicando pastoreio frequente (Foto 18). O pastejo animal é um fator dificultador do avanço florestal. Nas demais parcelas do ponto D001_1/TG11A, pode-se observar maior crescimento arbóreo, aumento da densidade florestal e presença de biomassa (Foto 19). Destaca-se, todavia, a necessidade e manutenção das cercas para potencializar o desenvolvimento do Restauo Florestal.

Foto 16: Bom desenvolvimento das espécies arbóreas

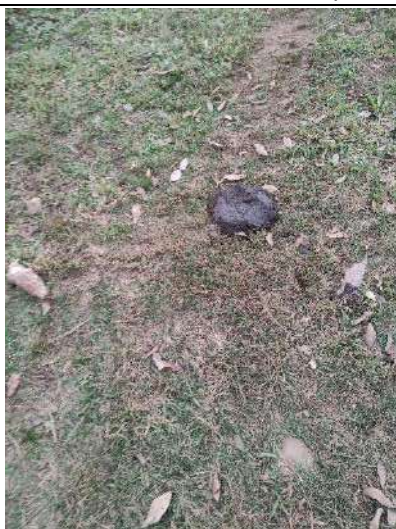
Foto 18: Indicativo de pastoreiro recente

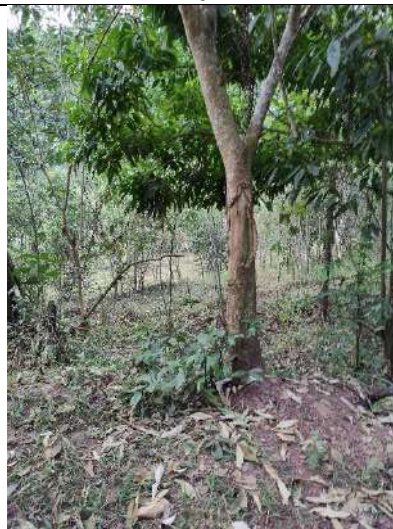
Foto 19: Aumento da densidade florestal e presença de biomassa

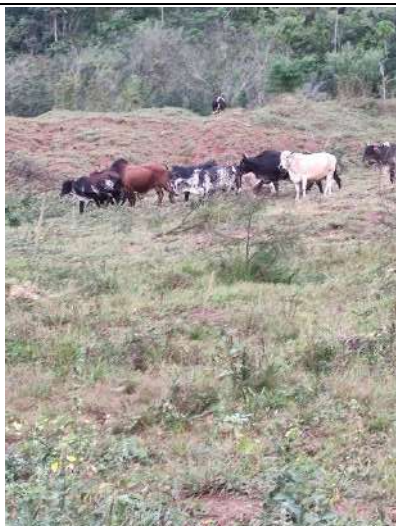
O tributário TG11A está localizado na propriedade D001_1 e também foi vistoriado. Verificou-se intenso pastoreio (Foto 20) e compactação do solo (Foto 21), estando o tributário prejudicado por esta atividade. Já o rio Gualaxo do Norte, na confluência com o tributário, apresentou APP cercada à direita e cercamento descontínuo na margem esquerda, sendo necessária a manutenção do cercamento. Na margem direita foi identificado um ponto de erosão (Foto 22), que conforme relatos da Fundação Renova, referia-se a um ponto de garimpo ilegal já mapeado.

Foto 20: Indicativo de pastoreiro

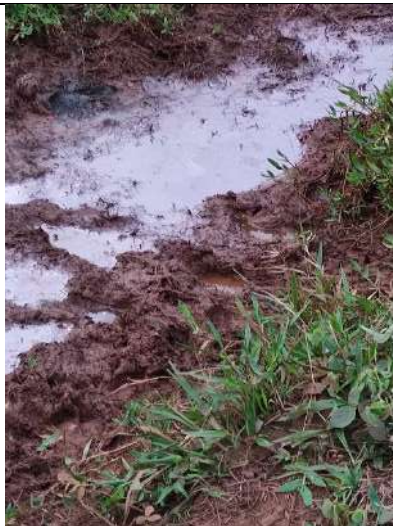
Foto 21:. Compactação do solo por gado

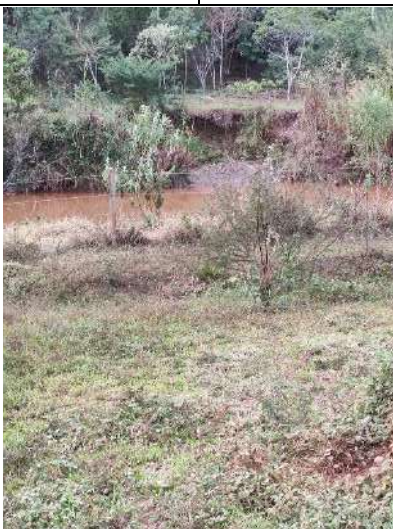
Foto 22: Erosão na margem no rio por garimpo ilegal

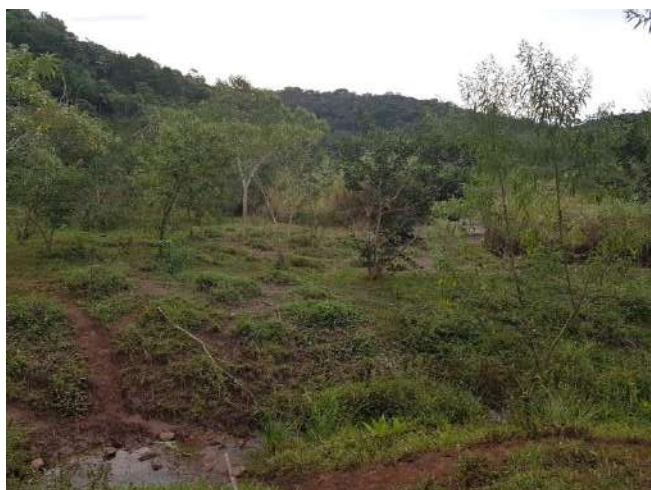
O Restauo Florestal foi iniciado na localidade em 2018 e no momento da vistoria foi possível perceber um bom estágio de desenvolvimento das espécies, com densidade florestal e formação de biomassa na cobertura do solo (Foto 23 e 24). Contudo, as áreas de plantio encontravam-se com as cercas cortadas. O ponto também é caracterizado pela presença do Tributário TG10 que estava com a água translúcida (Foto 25).

Foto 23:. Indicativo de desenvolvimento florestal e biomassa na cobertura do solo

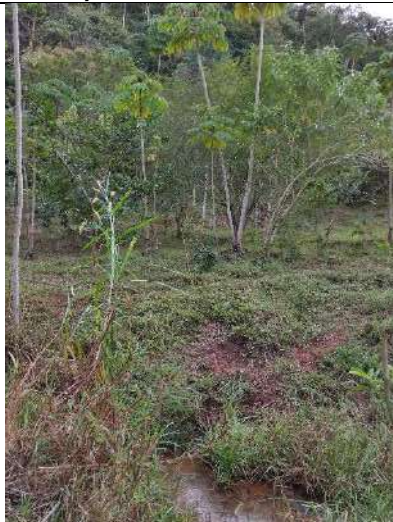
Foto 24: Indicativo de desenvolvimento florestal e biomassa na cobertura do solo

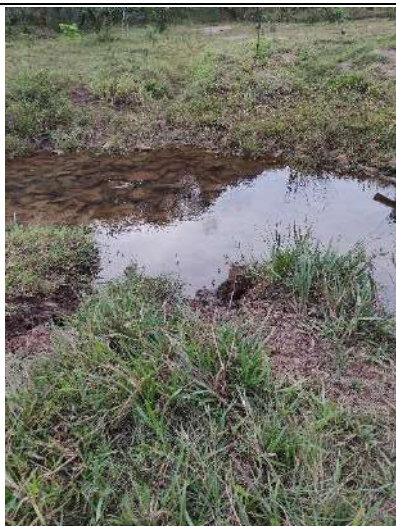
Foto 25: Tributário TG10 com a água translúcida

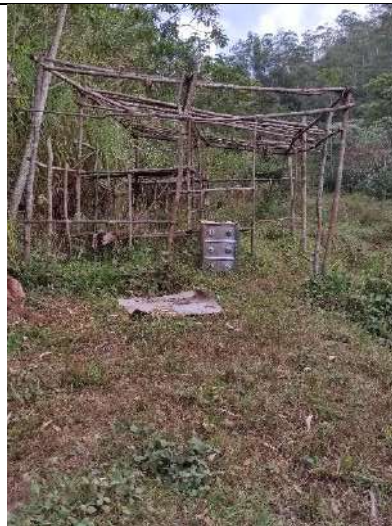
Cabe ressaltar que no ponto foram identificados resquícios de Garimpo Ilegal, intra e extracalha do rio Gualaxo do Norte (Fotos 26 e 27). Foram registrados restos de construções de garimpeiros e processo erosivo em estágio avançado de degradação ambiental no rio, em decorrência do garimpo. A Fundação Renova alegou que esta situação tem sido corriqueira na região e diante dos aspectos sociais envolvidos, de difícil resolução.

Foto 26: Resquícios de Garimpo Ilegal no Rio Gualaxo do Norte

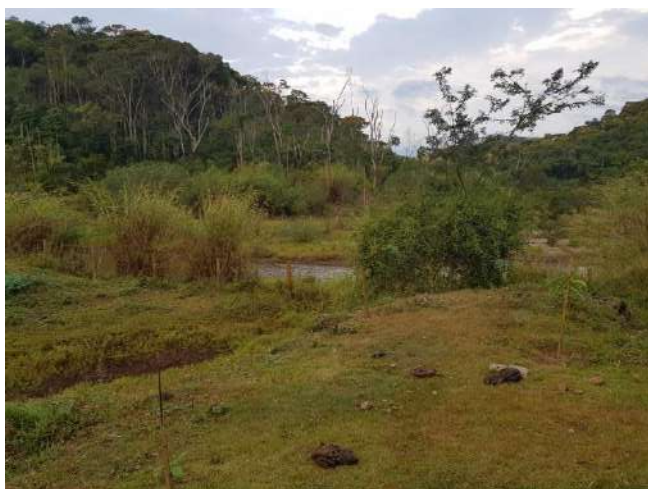
Constatou-se a presença de fezes animais (Foto 28), indicando pastoreio do local, com desenvolvimento de espécies arbóreas (Foto 29). A área passou por manutenções recentes, contudo, como destacado em pontos anteriores, salientando-se a necessidade de maior recobrimento do solo com “cobertura morta”, favorecendo o desenvolvimento de microorganismos no solo e de plantas (Foto 30). Não houve maiores observações para o local.

Foto 28: Indicativo de pastoreiro

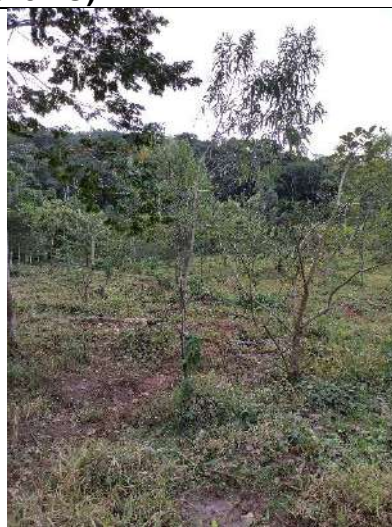
Foto 29: Estágio de desenvolvimento das espécies arbóreas

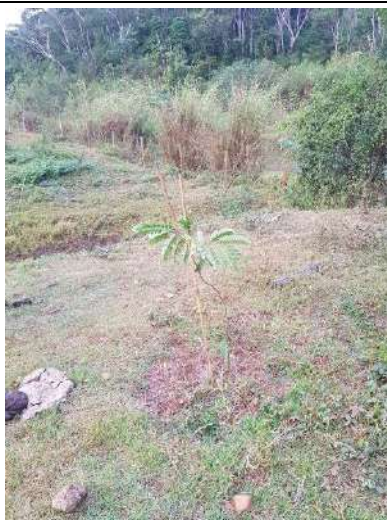
Foto 30: Indicadores de necessidade de adubamento

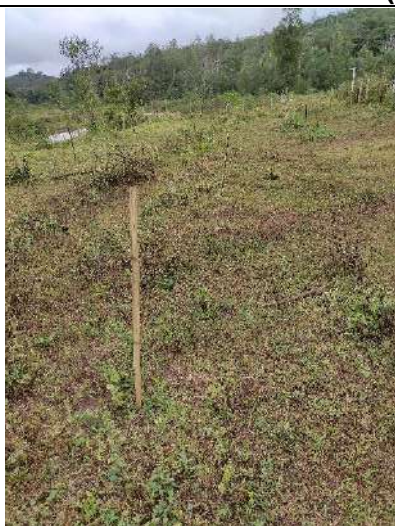
Segundo representantes da Fundação Renova o restauro foi implantado no fim do ano de 2019. As plantas apresentaram estágio de desenvolvimento inicial, com baixa biomassa (Foto 31), predomínio de espécies forrageiras (grama) (Foto 32) no solo e presença e formigas cortadeiras em atividade. Foram identificadas espécies arbóreas como a Cutieira (*Joannesia princeps*) (Foto 33) e o Jenipapo (*Genipa americana* L.) (Foto 34). A área de plantio encontrava-se com a cerca cortada (Foto 35), com fezes animais (Foto 36), registros estes recorrentes na maioria dos pontos. Reiterando-se, portanto, a necessidade de recobrimento do solo, e manutenção da área.

Foto 31:. Plantas em estágio de desenvolvimento inicial (baixa biomassa)

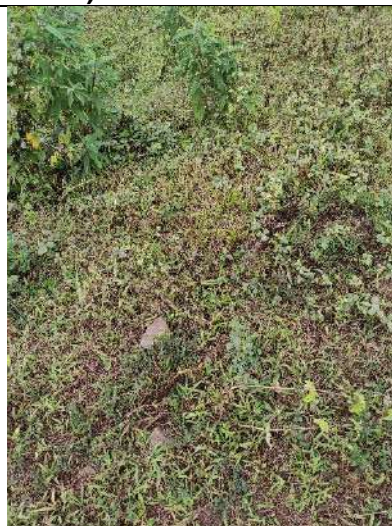
Foto 32: Predomínio de espécies forrageiras (grama)

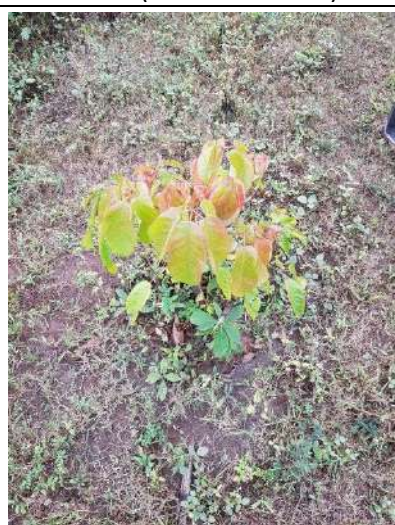
Foto 33:. Cutieira (*Joannesia princeps*)

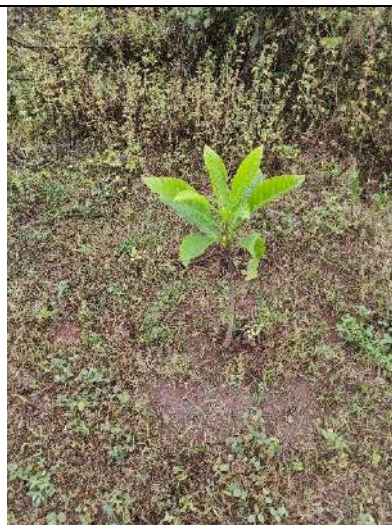
Foto 34: Jenipapo (*Genipa americana* L.)

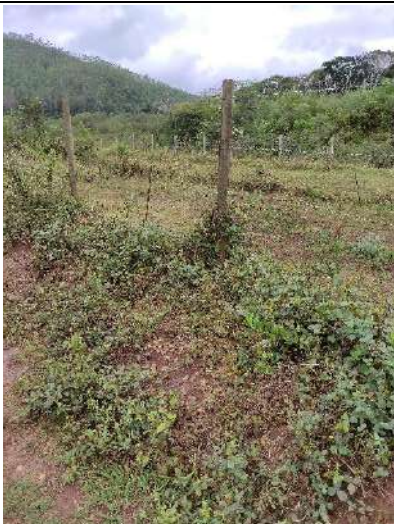
Foto 35: Cerca cortada na área de plantio

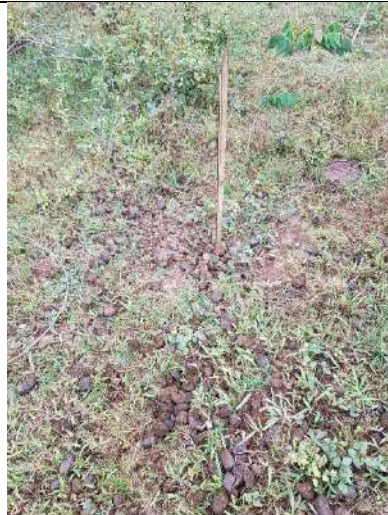
Foto 36: Fezes animais nas áreas de plantio

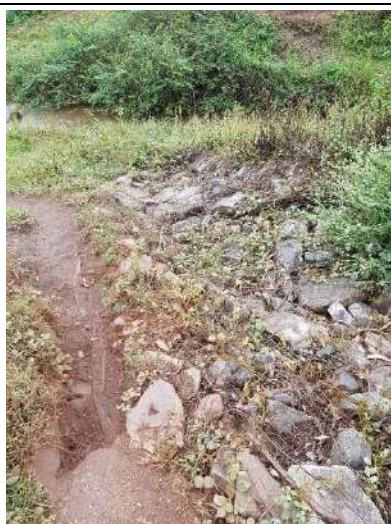
As margens do rio Gualaxo do Norte estavam estáveis, com cercas da APP da margem esquerda cortadas e ausentes na margem direita. Havia também enrocamento de 2016 incorporado ao meio e recobrimento vegetal (Foto 37). A água estava turva, visto às chuvas do dia anterior (31/05/2021) (Foto 38 e 39).

Foto 37: Enrocamento de 2016 incorporado ao meio e recobrimento vegetal

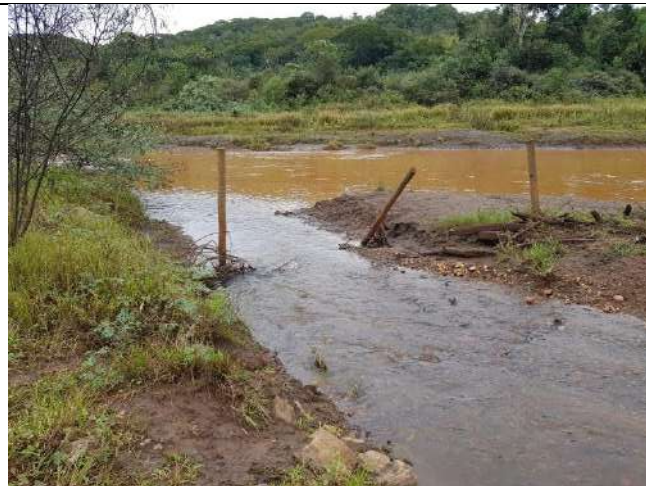
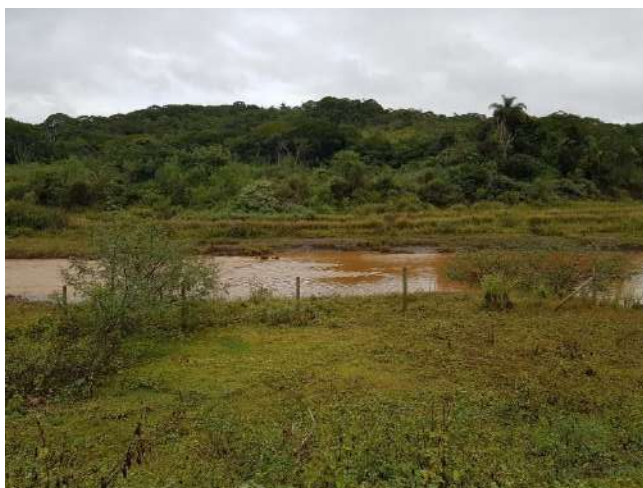
Foto 38: Água turva devido a chuva do dia 31/05/2021

Foto 39: Água turva devido a chuva do dia 31/05/2021

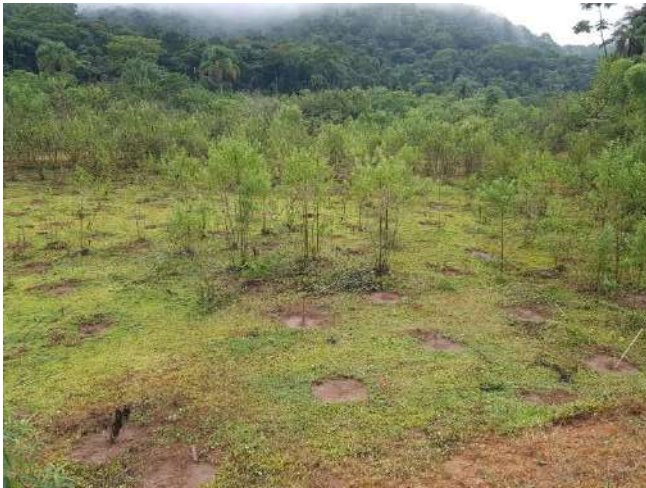
Foto 40: Espécies forrageiras (grama)

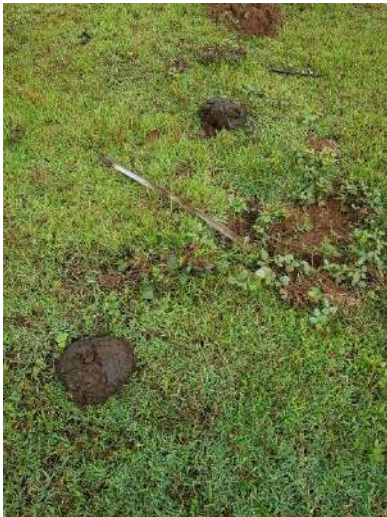
Foto 42: Presença de fezes animais de equinos e bovinos

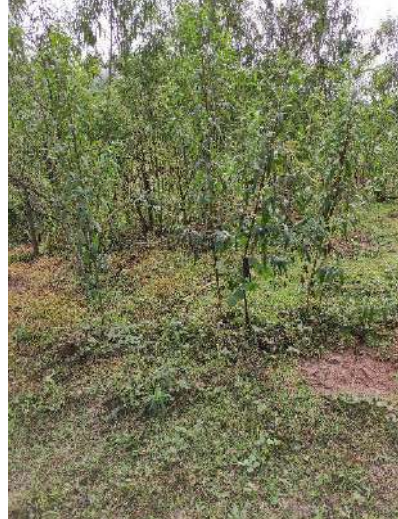
Foto 43: Bom desenvolvimento das espécies arbustivas

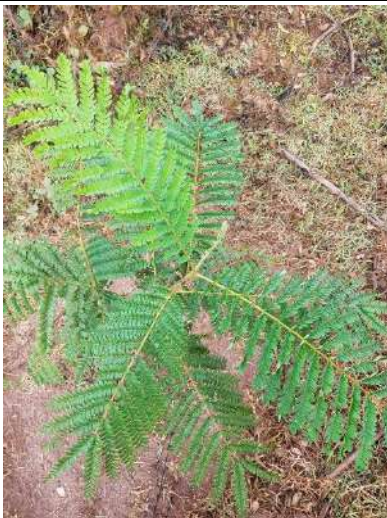
Foto 44: Canafístula

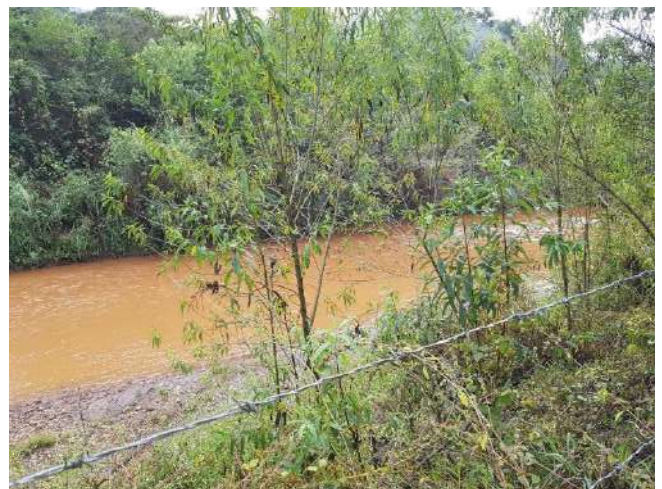
Foto 45: Água com maior turbulência frente às chuvas do dia anterior

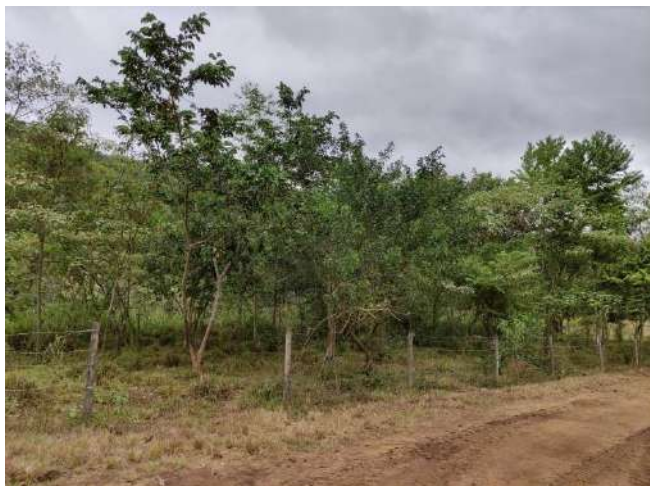
Foto 46: Individuos arbóreos bem desenvolvidos e com fechamento de copa

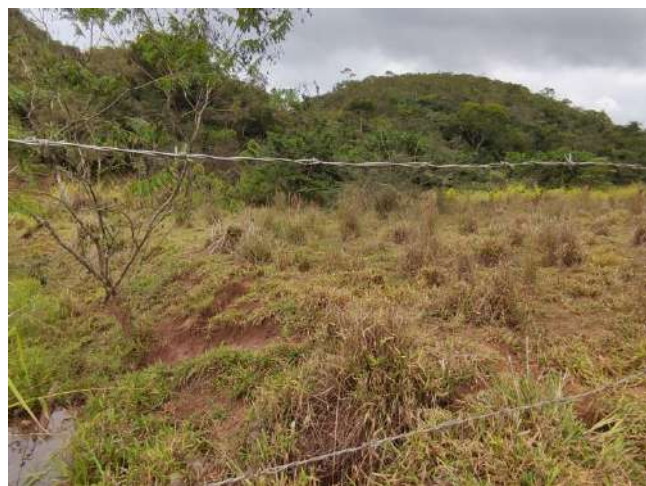
Foto 47: Estágio sucessional ainda incipiente

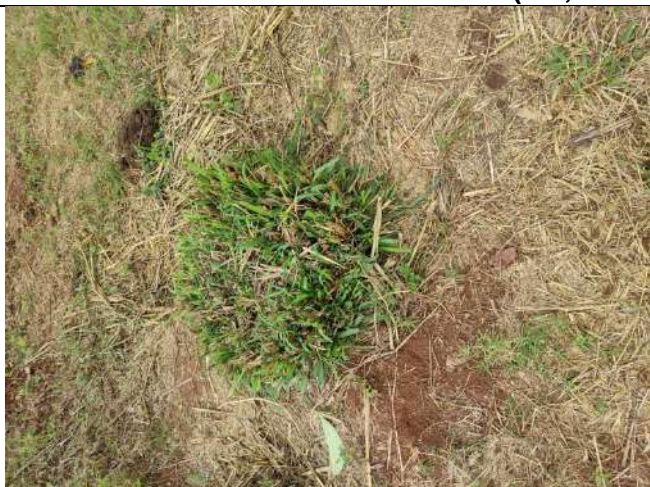
Foto 49: Pastoreio animal na área de Restauração Florestal

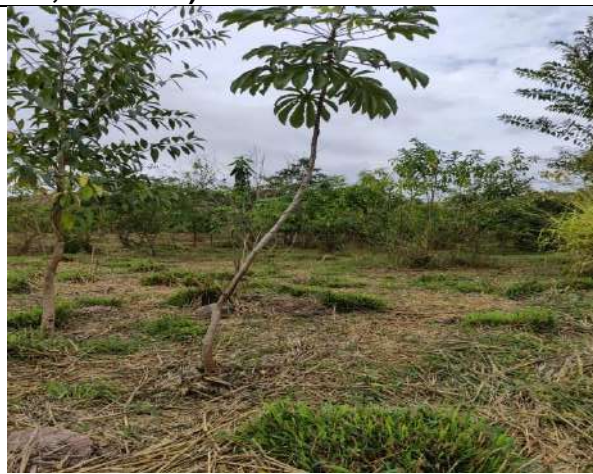
Foto 50: Espécies arbóreas predominantes e em estágio avançado de desenvolvimento

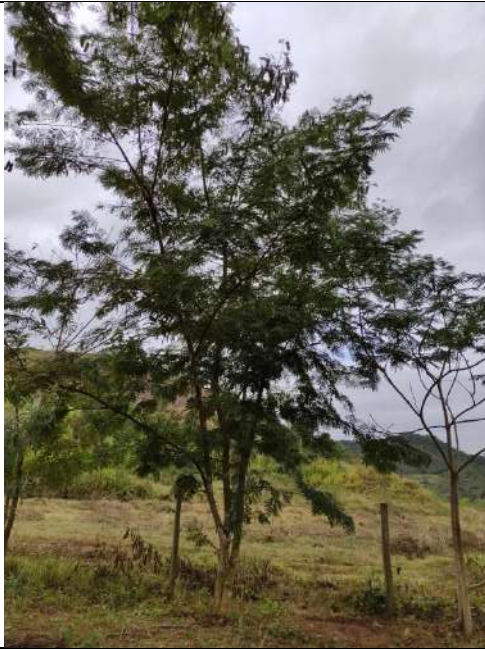
Foto 51: Espécies arbóreas predominantes e em estágio avançado de desenvolvimento

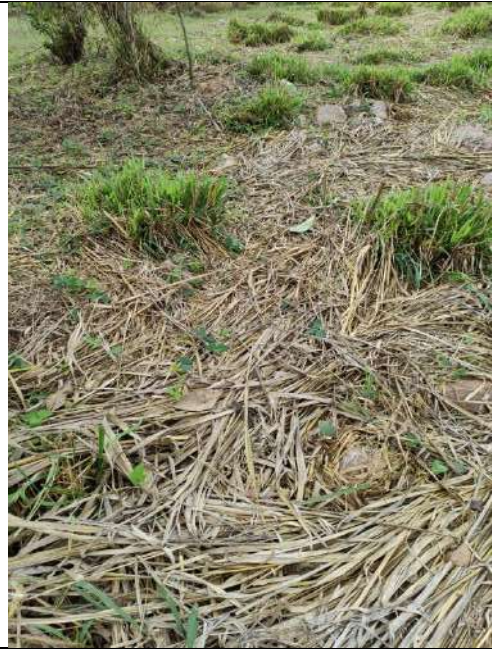
Foto 52: Boa cobertura do solo

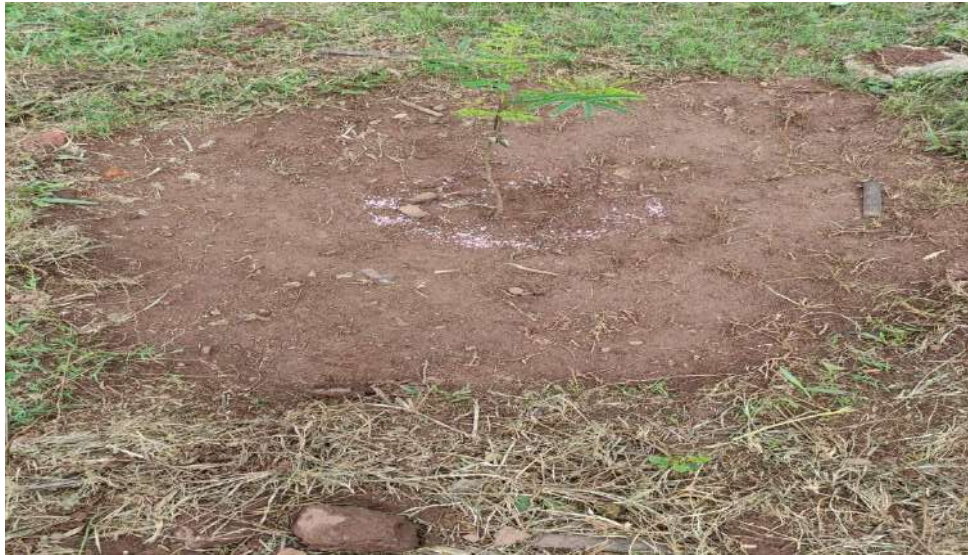
Foto 53: Adubação NPK e coroamento

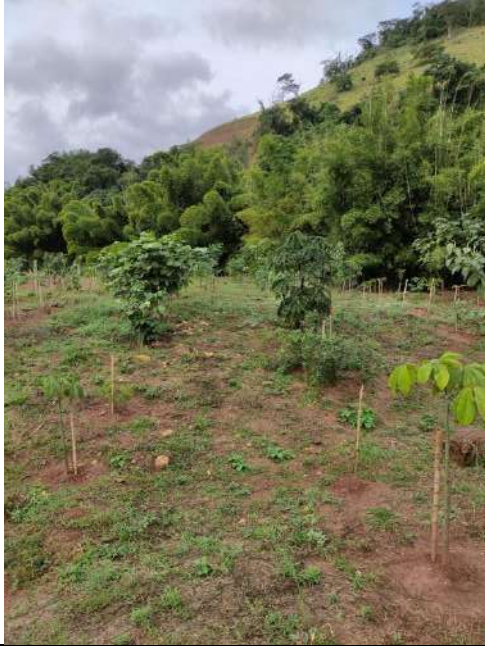
Foto 54: Área de Restauração Florestal

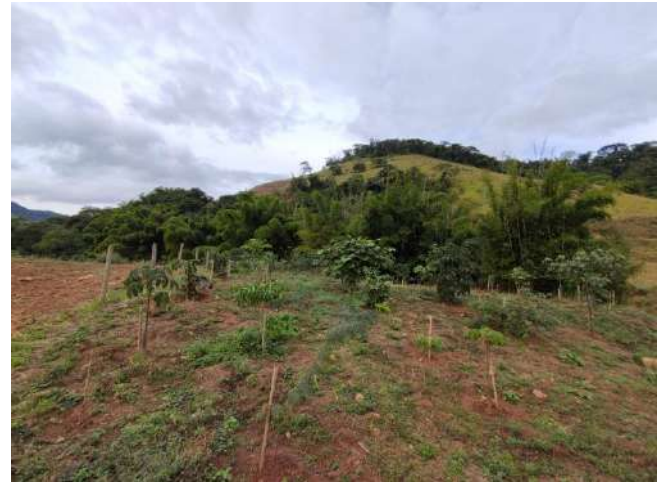
Foto 55: Área de Restauração Florestal

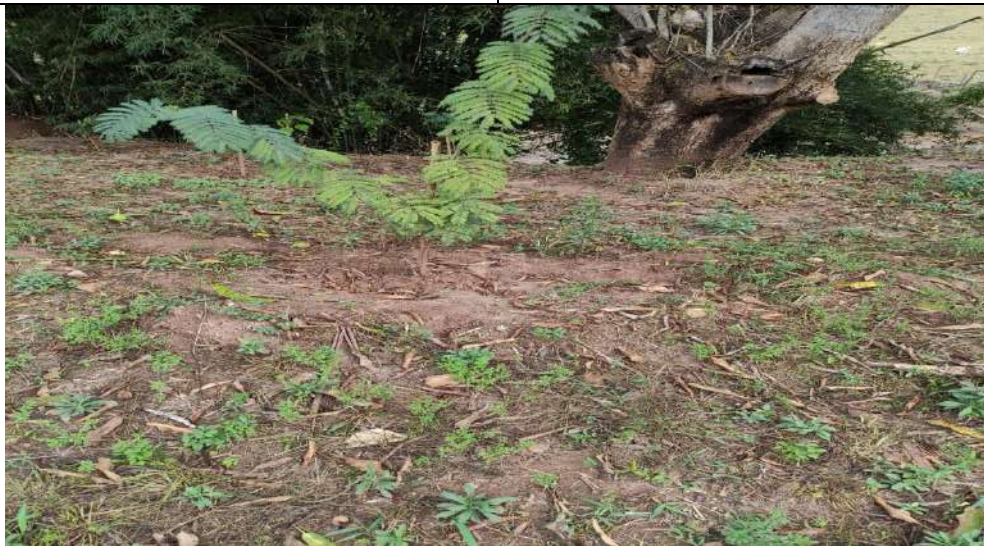
Foto 56: Bom desenvolvimento dos indivíduos

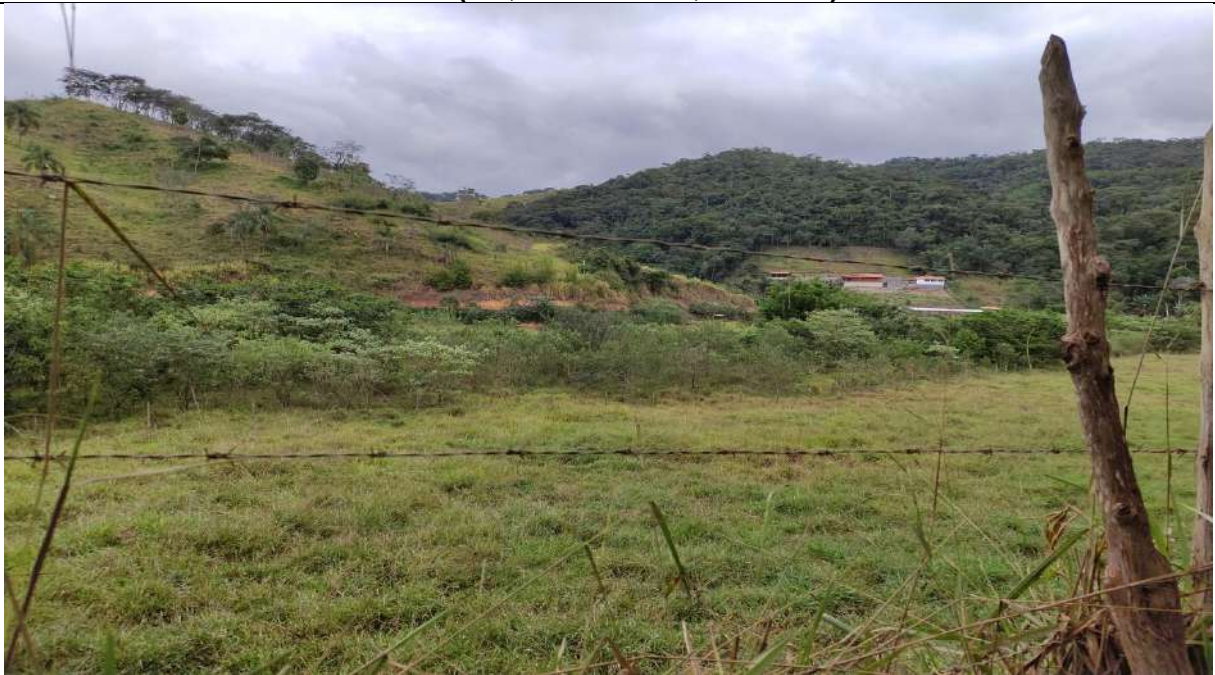
Foto 59: Estágio arbóreo avançado, densidade florestal, e APP aparentemente cercada (área experimental).

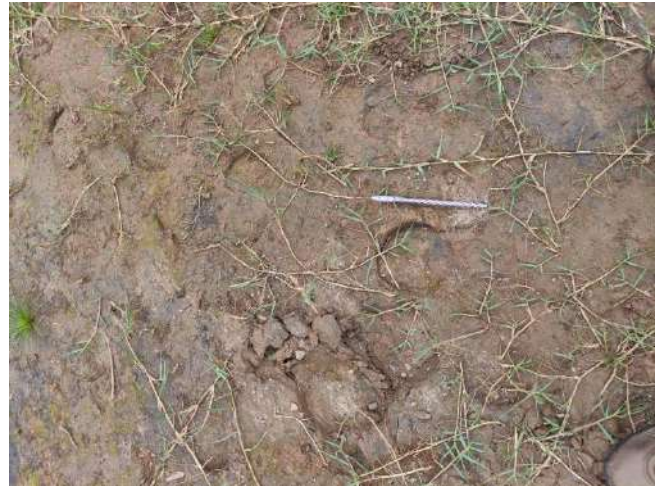
Foto 2: Pegada de equinos em área de Preservação Permanente

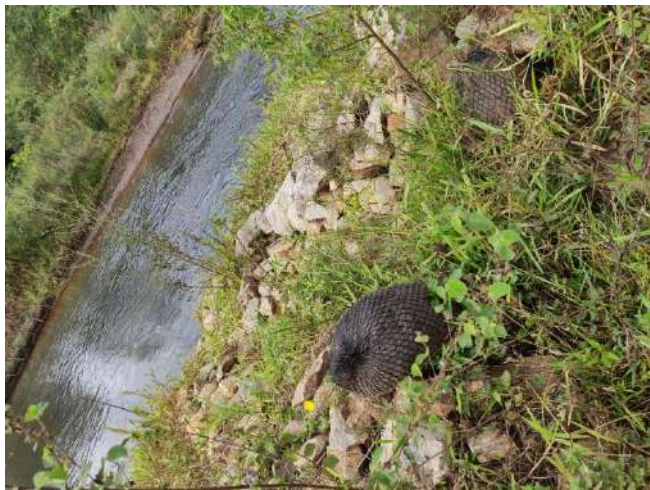
Foto 7: Enrocamento com boa incorporação vegetal

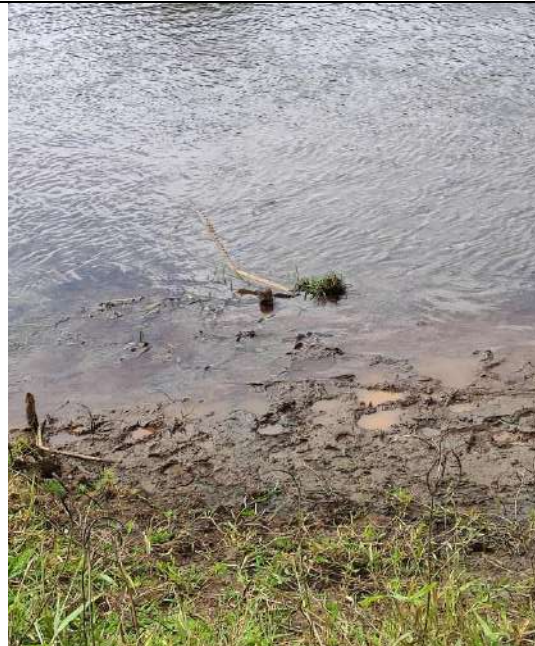
Foto 10: Réguas da manutenção da Renaturalização

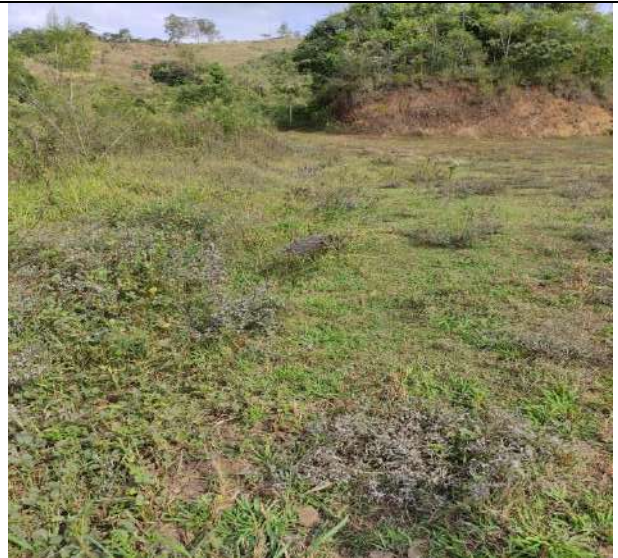
Foto 14: Utilização de biomanta unidimensional de palha

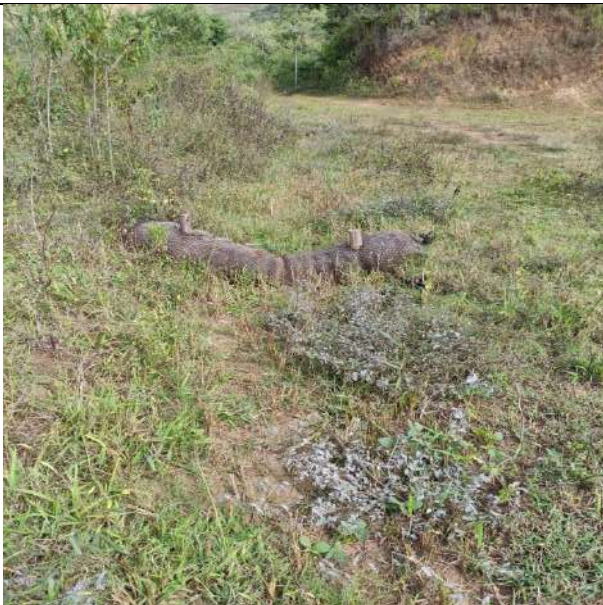
Foto 15: Desenvolvimento da biomanta

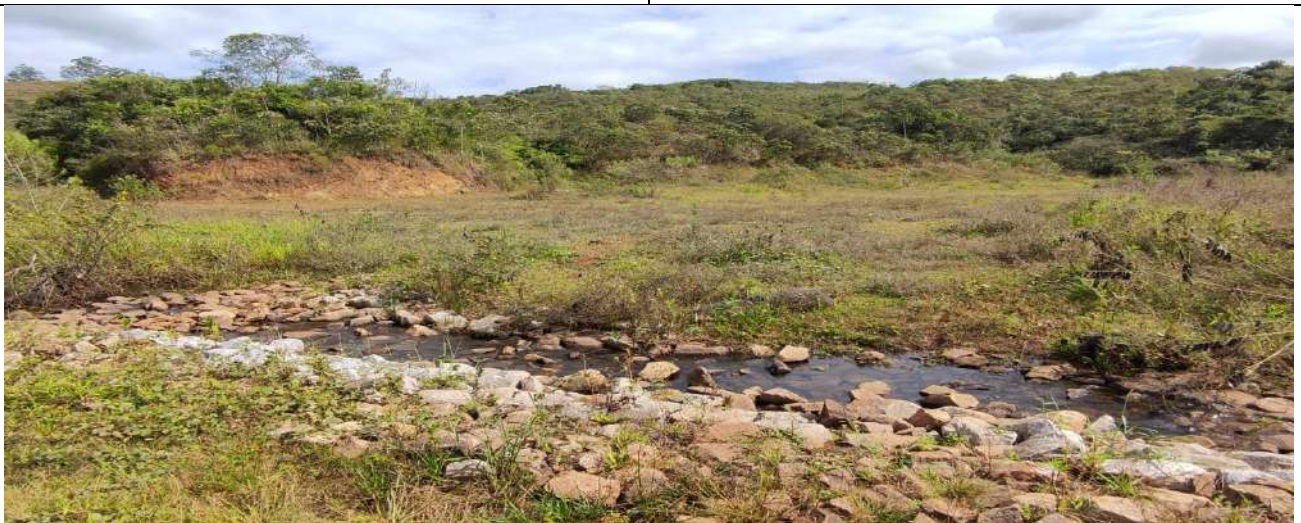
Foto 17: Drenagem do Tributário

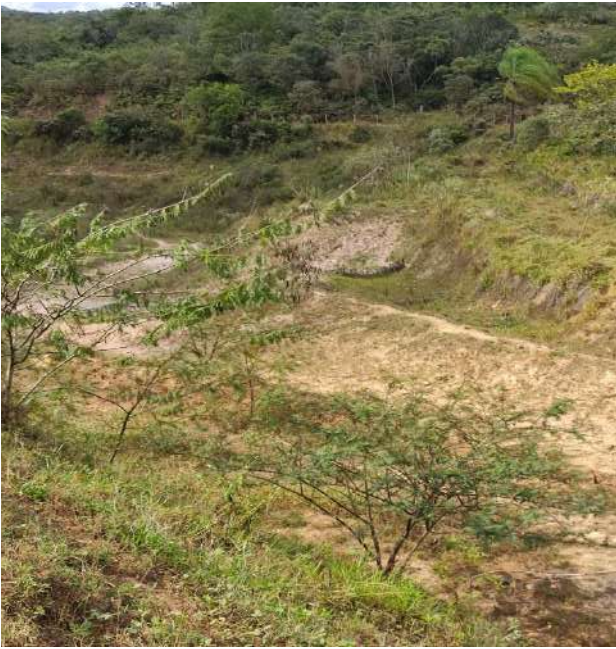
Foto 18: Enrocamentos ITS06

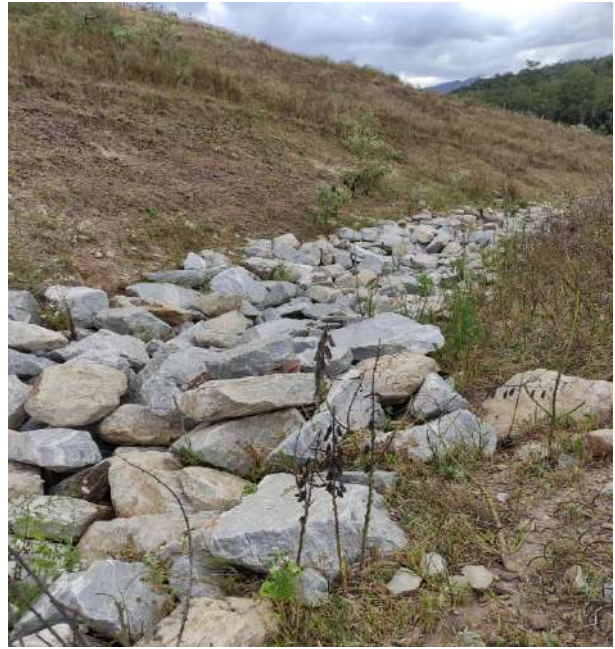
Foto 19-a: Enrocamentos ITS07

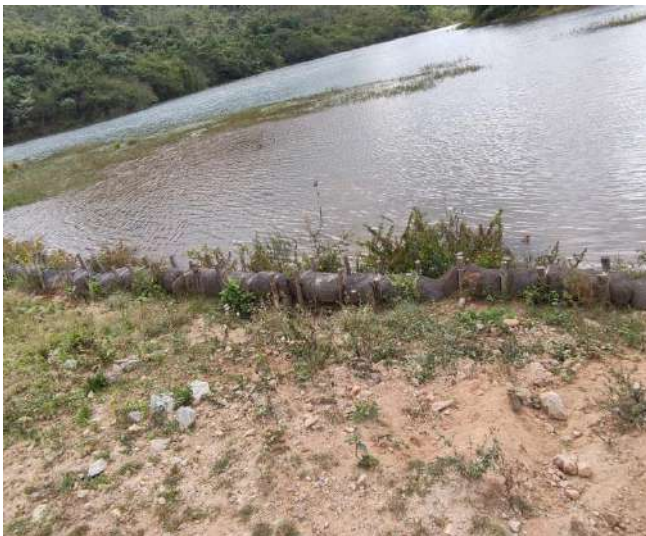
Foto 19-b: Biorretentores ITS07

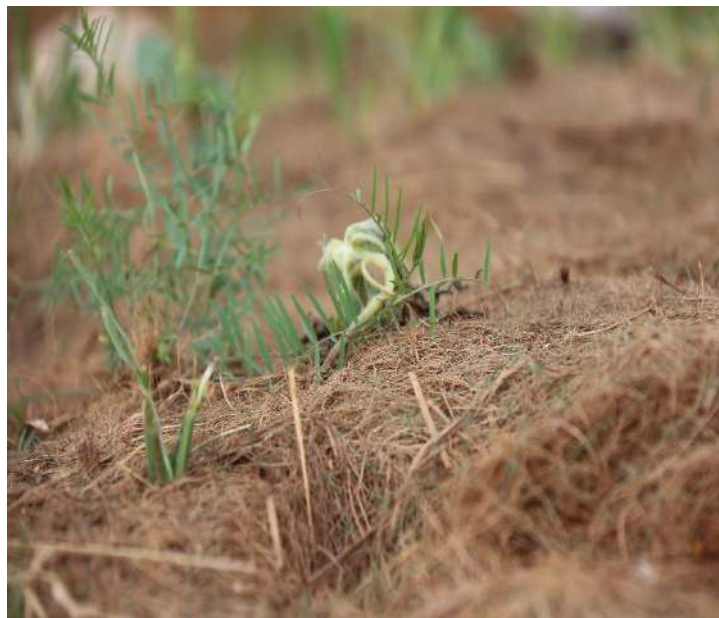
A biomanta era constituída por fibra de coco e trama de polipropileno degradável por radiação solar (Foto 21). Para recomposição da vegetação foi utilizado mix de espécies exóticas de rápido crescimento, com ciclo de aproximadamente 2 anos. Foi possível observar as plântulas, que caracterizam o indivíduo que está em desenvolvimento, emergindo da semente (Foto 22).

Foto 22: Crescimento das plantas, em fase bem inicial entre a biomanta.

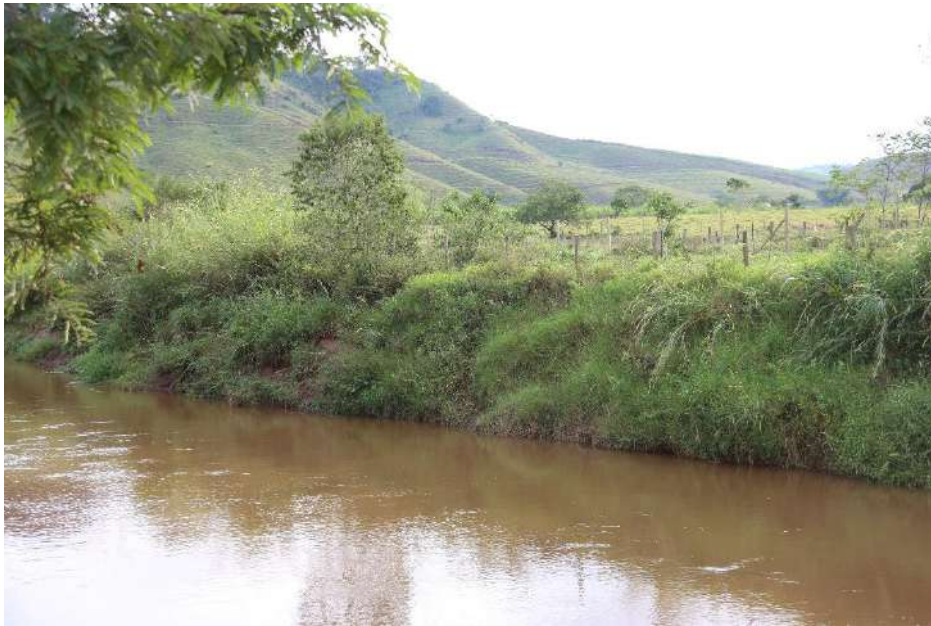
Foto 35: Vista geral da área com vegetação nas margens

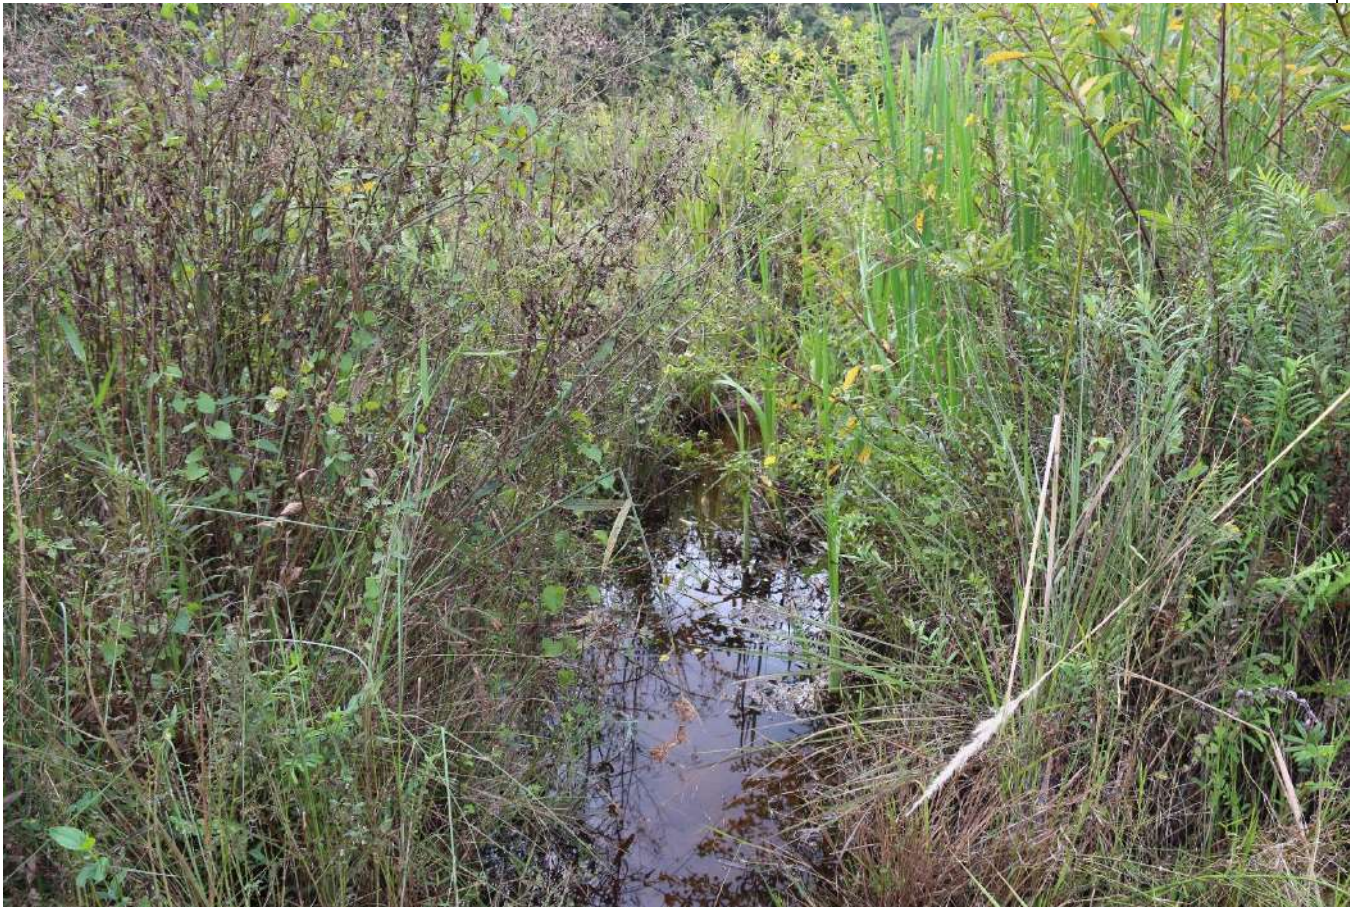
Foto 03: Lagoa T09-GN-KM626 (2) coberta de vegetação com pequenas partes da lâmina d'água visível.

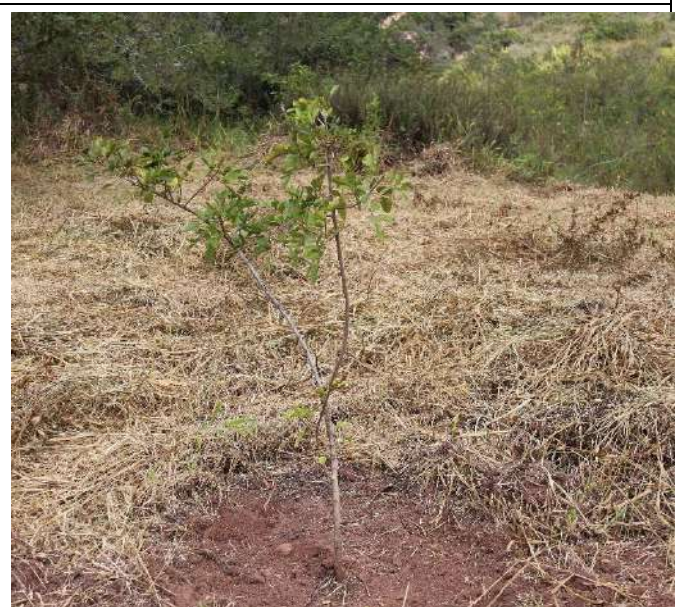
Foto 5: Mudanças do restauro florestal plantadas no entorno da Lagoa

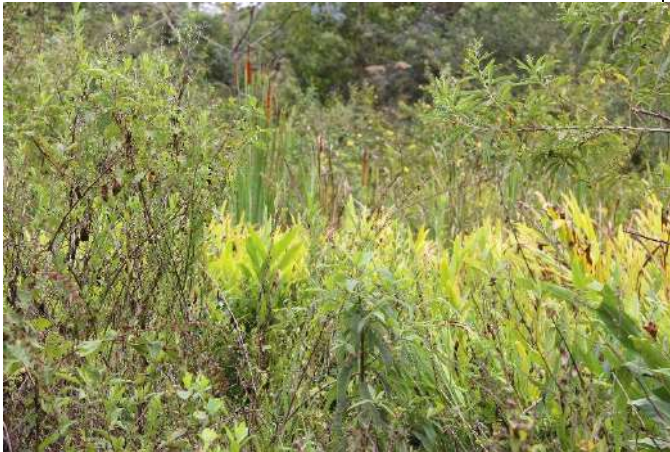
Foto 06: Taboas cobrindo a área da Lagoa.

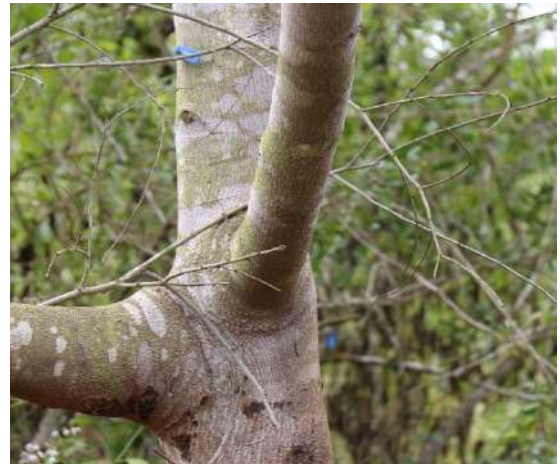
Foto 7: Tag azul indicando árvore que poderá sofrer supressão no processo de intervenção nas Lagoas Marginais selecionadas
