Operação Watu Fase XI 2021

OPERAÇÃO WATU

(Relatório de vistoria)

Relatório de vistoria referente à fiscalização realizada em maio e junho, nas áreas: Paracatu de Baixo, Barra Longa e Mariana, visando avaliar as ações de recuperação ambiental na bacia do rio Doce.

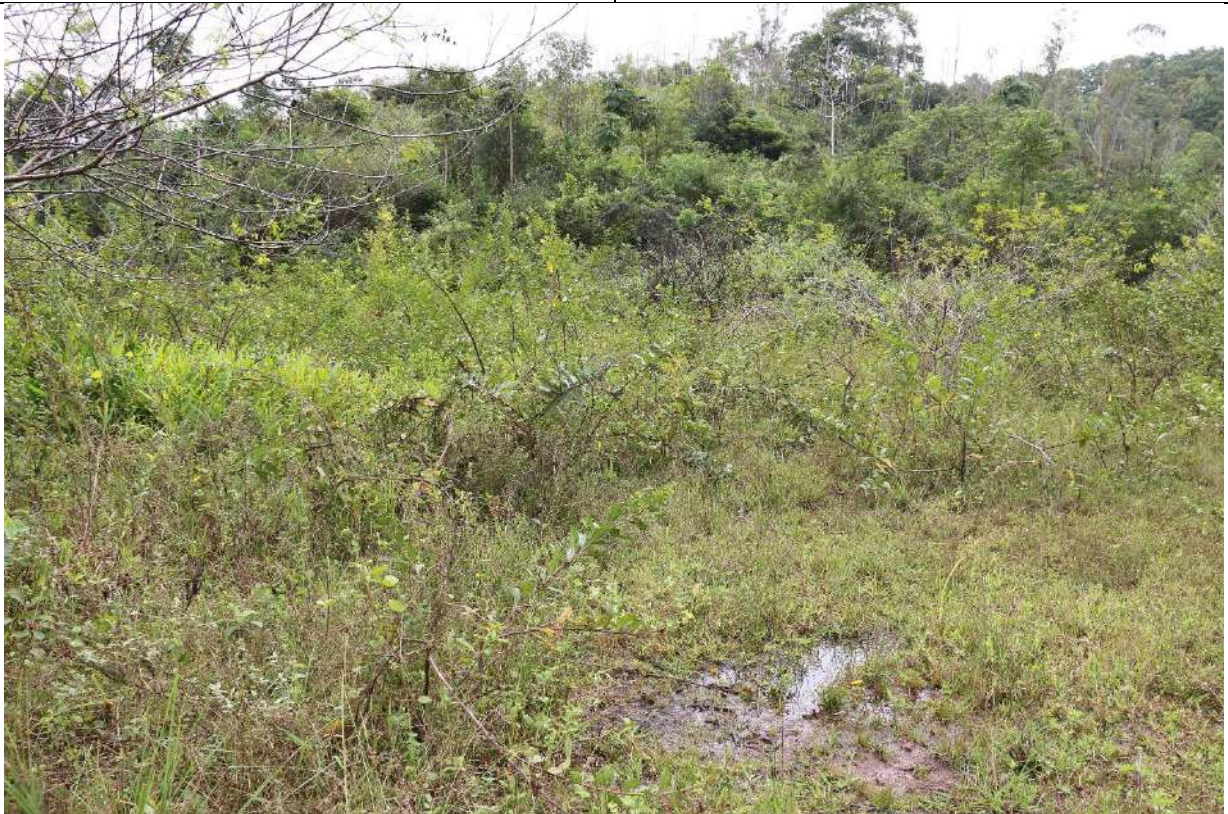
Foto 8: Poça de água visível na área da Lagoa

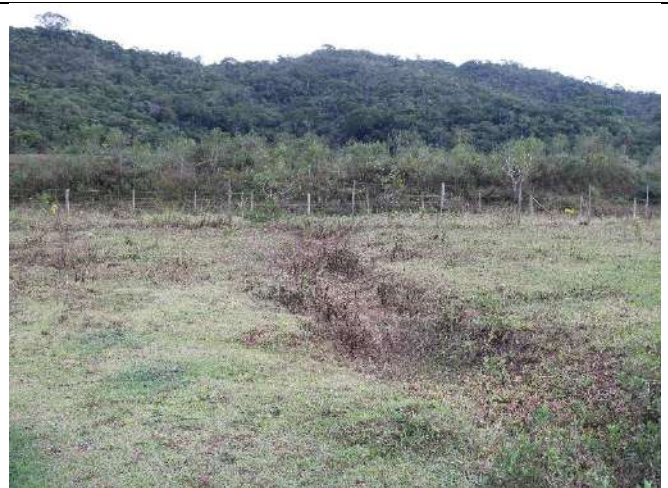
Foto 13: Linha de drenagem e plantio de mudas do projeto de reflorestamento

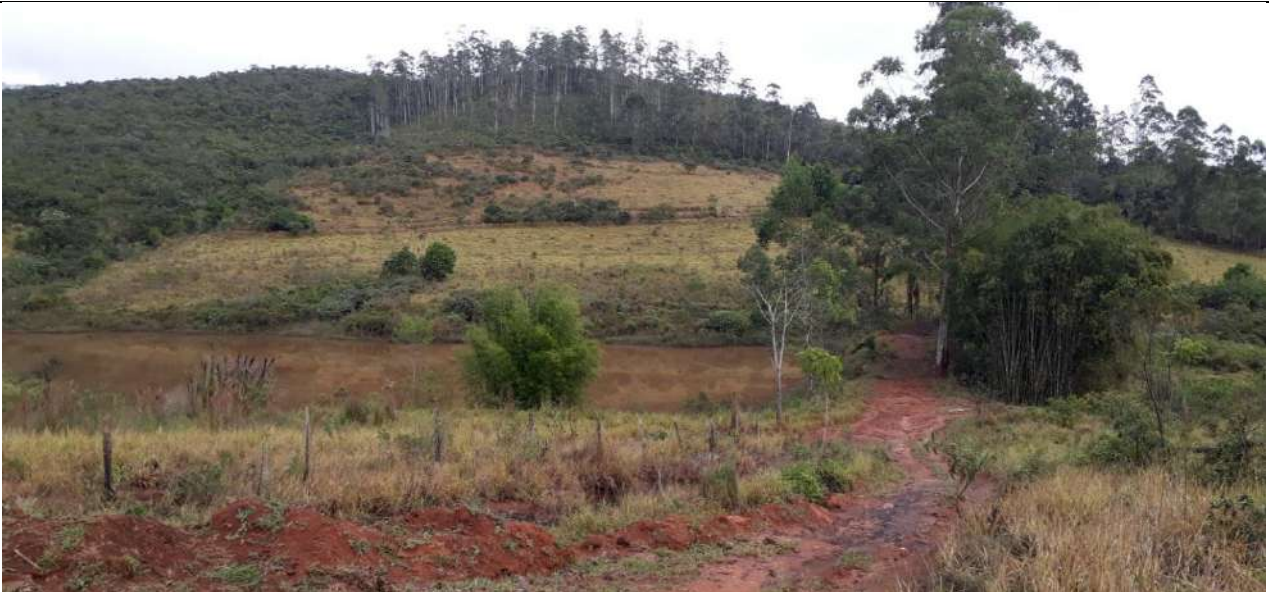
Lagoa/represa próxima a fragmento florestal e com capacidade para abrigar indivíduos da ictiofauna, porém com impacto negativo para esse grupo. Por ser um barramento de um riacho, o sistema lântico provocado pelo represamento é diferente do sistema lótico do riacho, não favorecendo o estabelecimento da ictiofauna nativa deste último, com características reofílicas (Foto: 18). A área não estava cercada.

Foto 18: Visão geral da Lagoa Branco/referência, com vertimento, com evidente fluxo d'água passando por baixo da estrada.

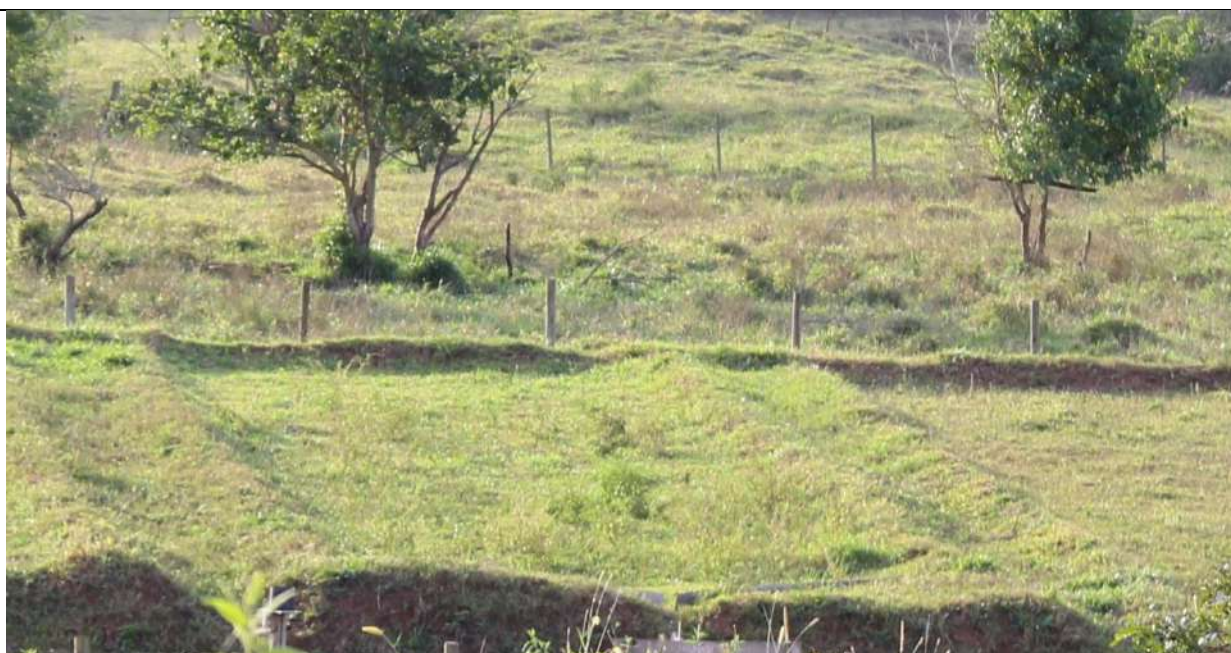
Foto 2: Parcela para estimar a quantidade de rejeito carregada para o rio

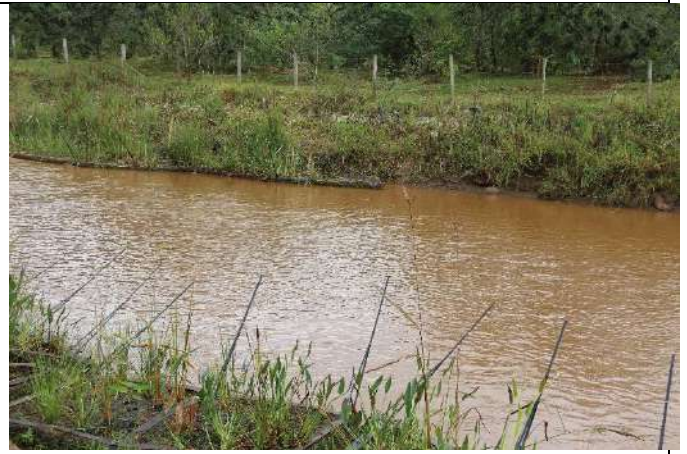
A água encontrava-se turva e segundo a equipe da Fundação, a cor seria devido à chuva ocorrida na noite anterior (Foto 5).

Foto 5: Foto do Rio Gualaxo no ponto da Estação de Tratamento Natural – ETN – Água turva devido a chuva na noite anterior, segundo informação da Fundação Renova
